STATUSBEDÖMNING AV BETONGKULVERT

RAPPORT 2012:9

KERSTIN SERNHED EMMA EKDAHL PÅL SKOGLUND

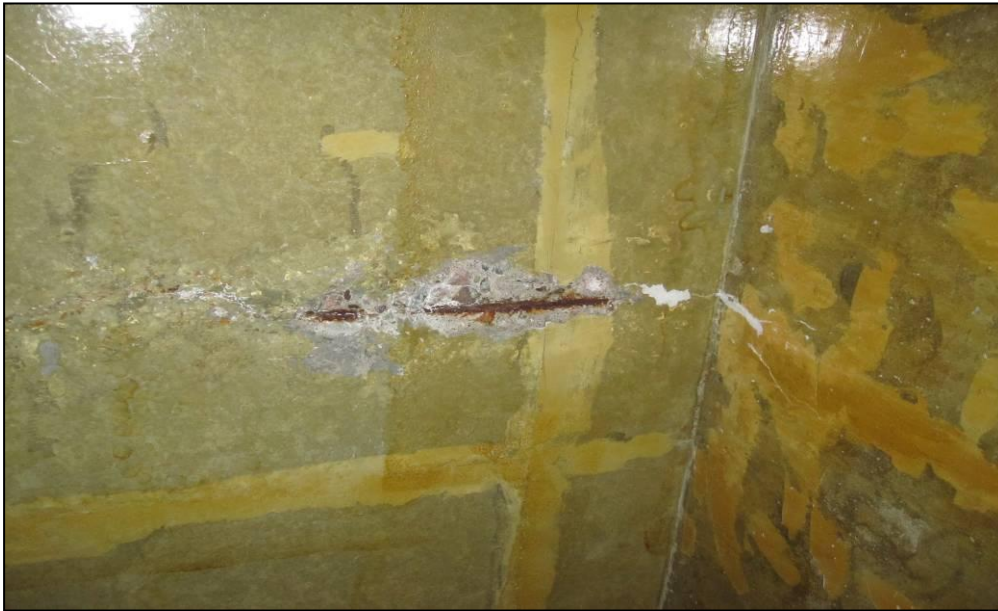
Figur 23: Exempel på armeringskorrosion.

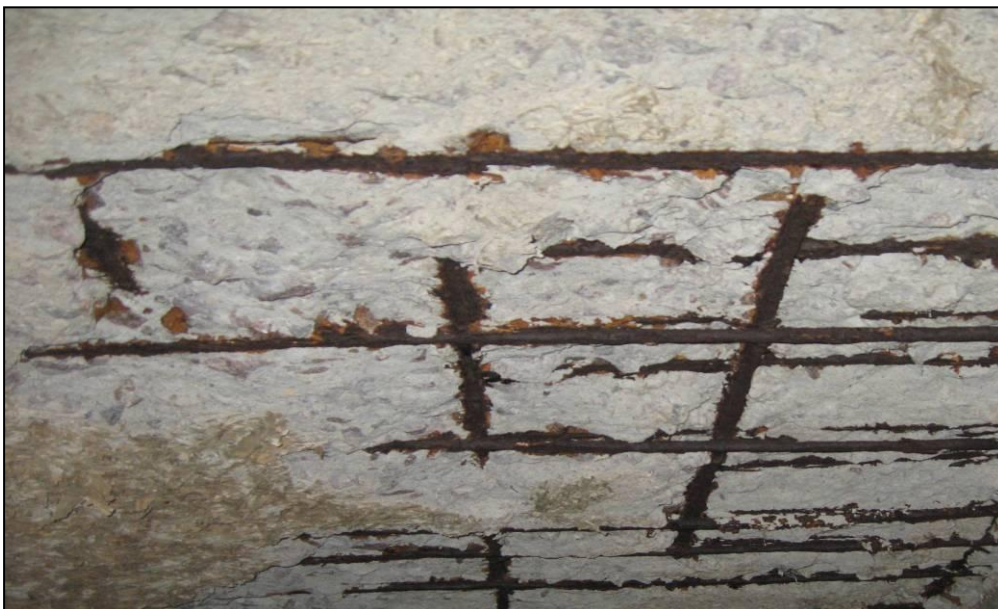
Figur 24: Exempel på korrosion i armering som ligger mellan isolering och betong.

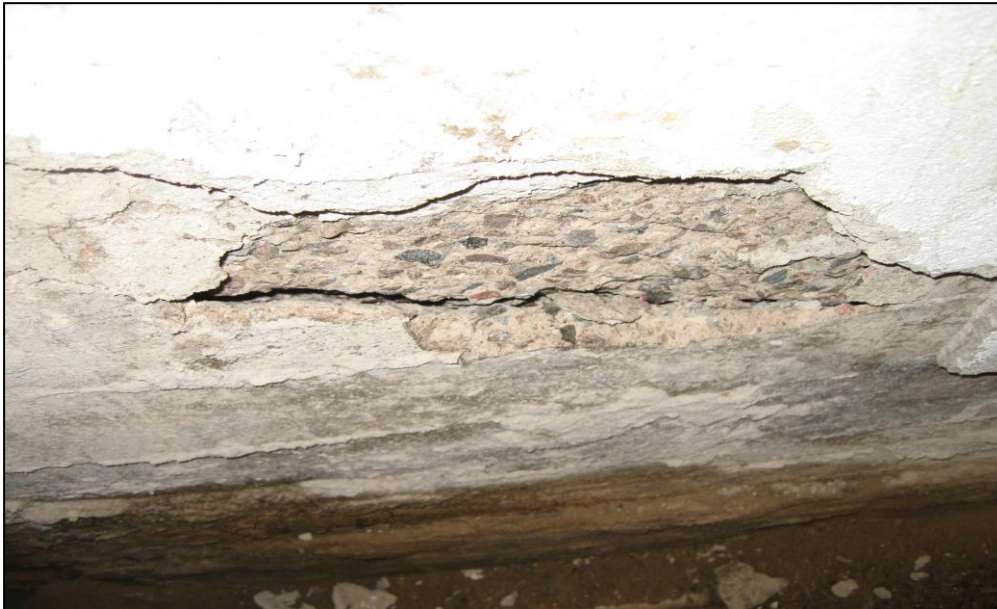
Figur 25: Armeringskorrosion som har orsakat att en större yta av betongen har sprängts loss och vidhäftning saknas mellan armering och betong, ett så kallat bomparti.

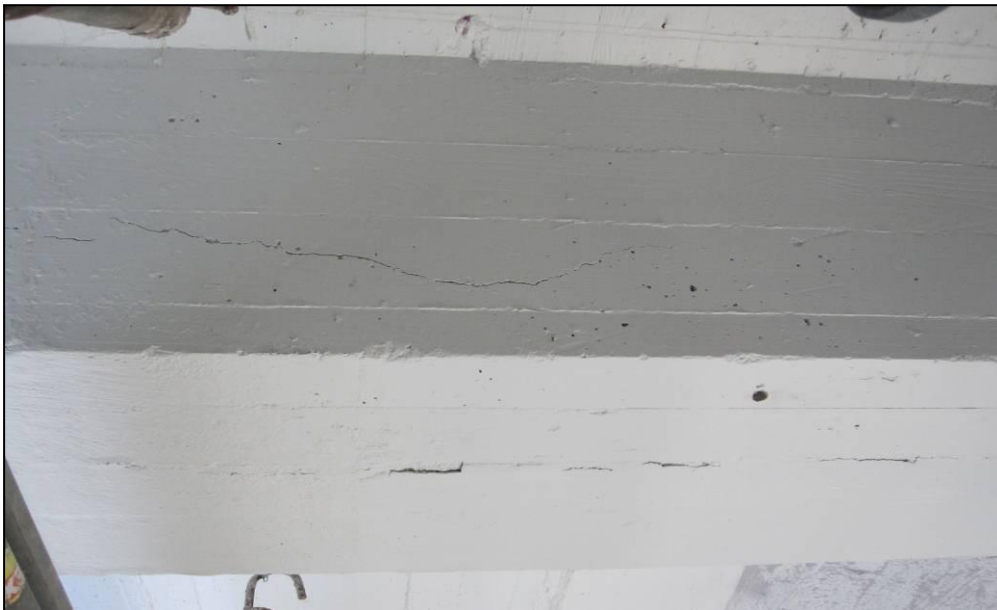
Figur 26: Spricka i betong som har orsakats av armeringskorrosion.

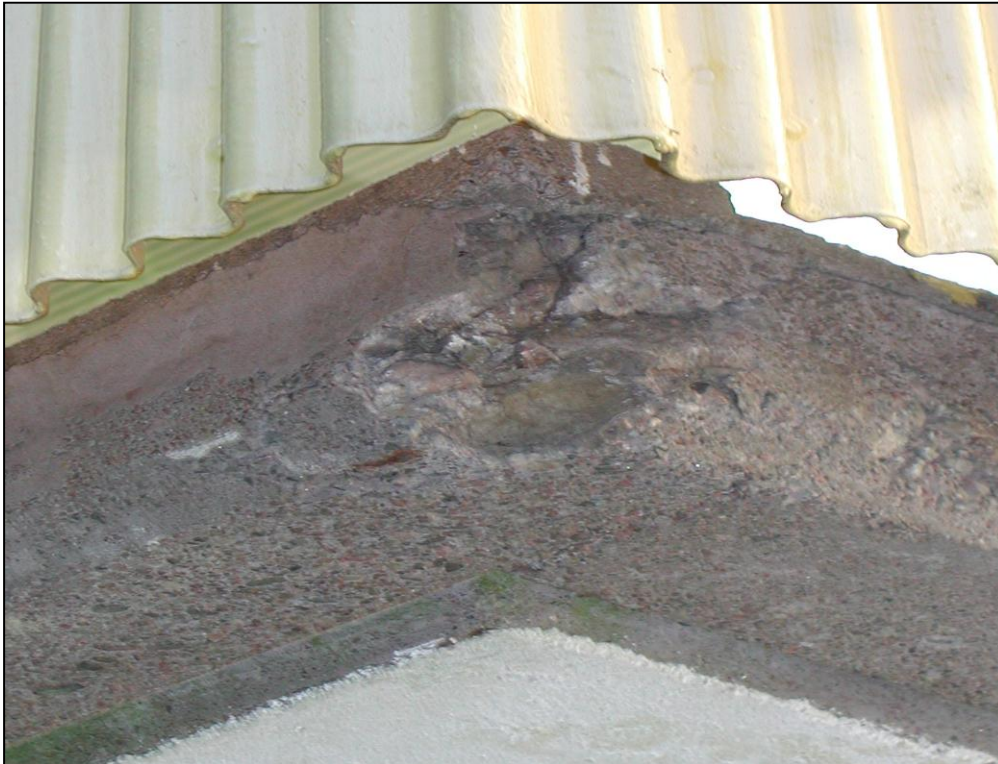
Figur 27: Betong i en balkongplatta utsatt för frysning i det plastiska tillståndet.
Iskristallavtryck kan anas.

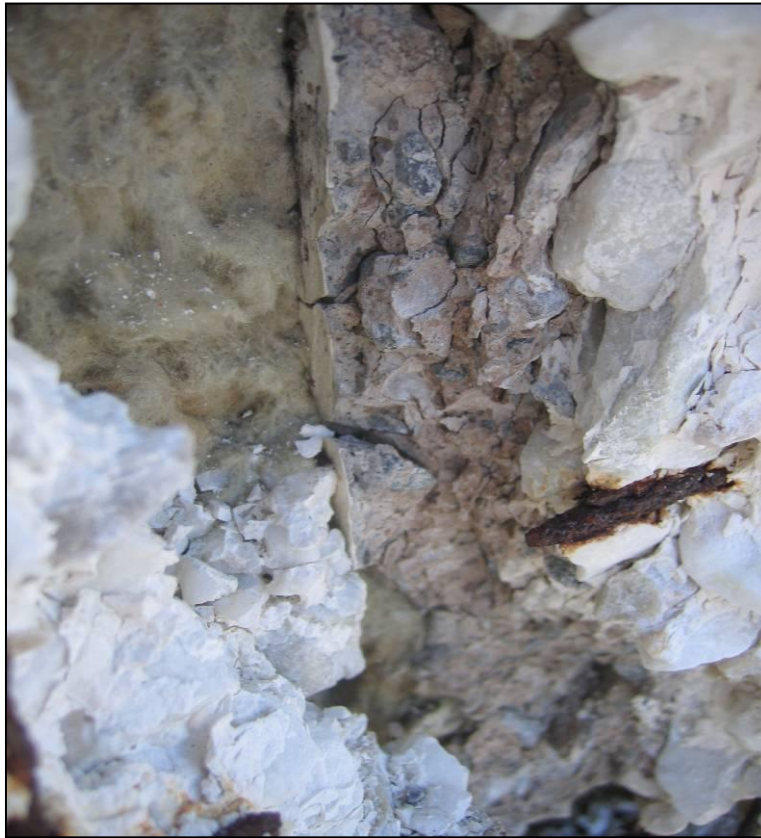
Figur 28: Frostskadad hårdnad betong.

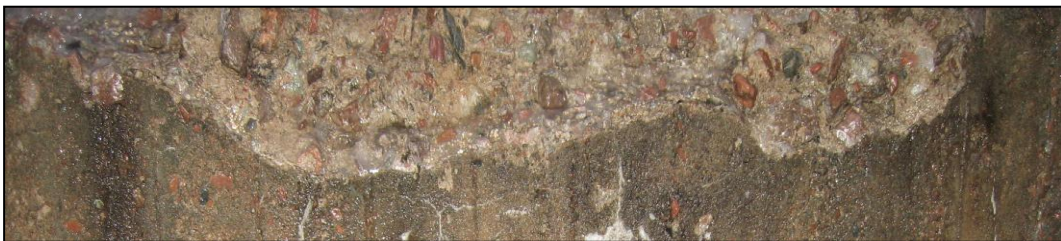
Figur 29: Frostskadad betong på ytan av en betongkonstruktion.

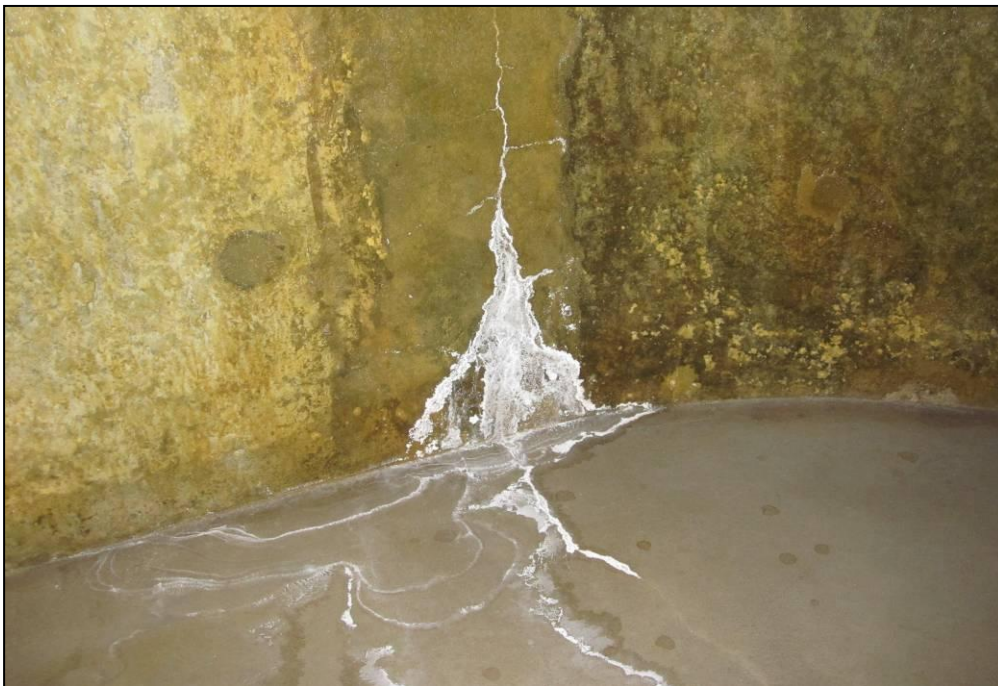
Figur 30: Urlakning av kalk.

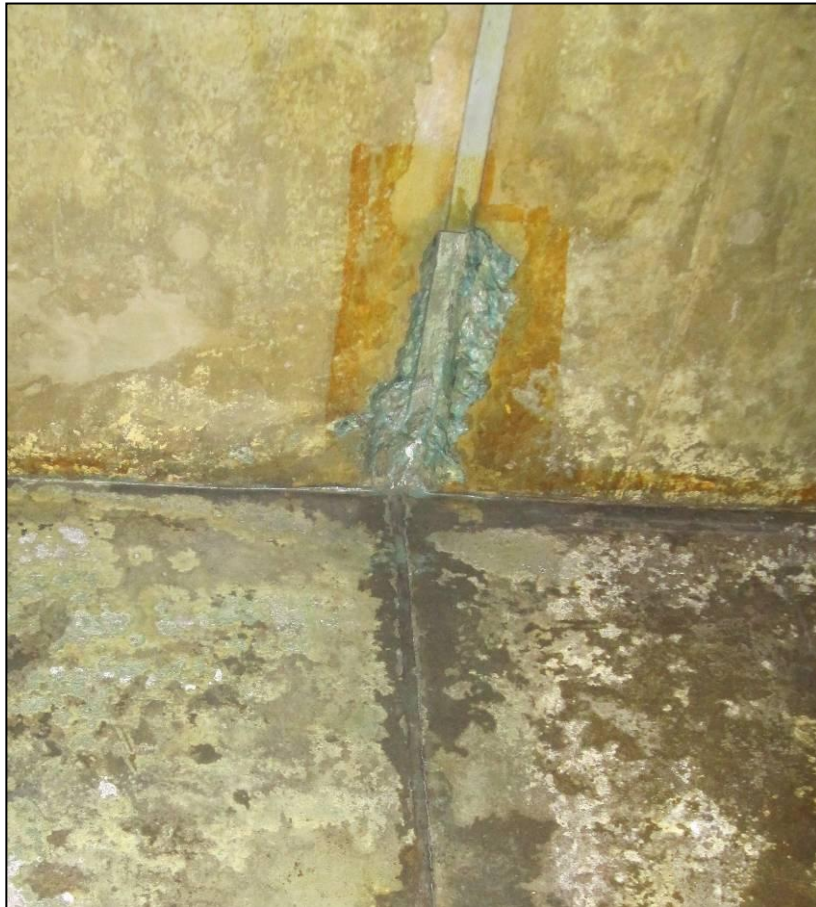
Figur 31: Här har betongen förlorat sin hållfasthet lokalt i anslutning till en dilatationsfog till följd av läckage.

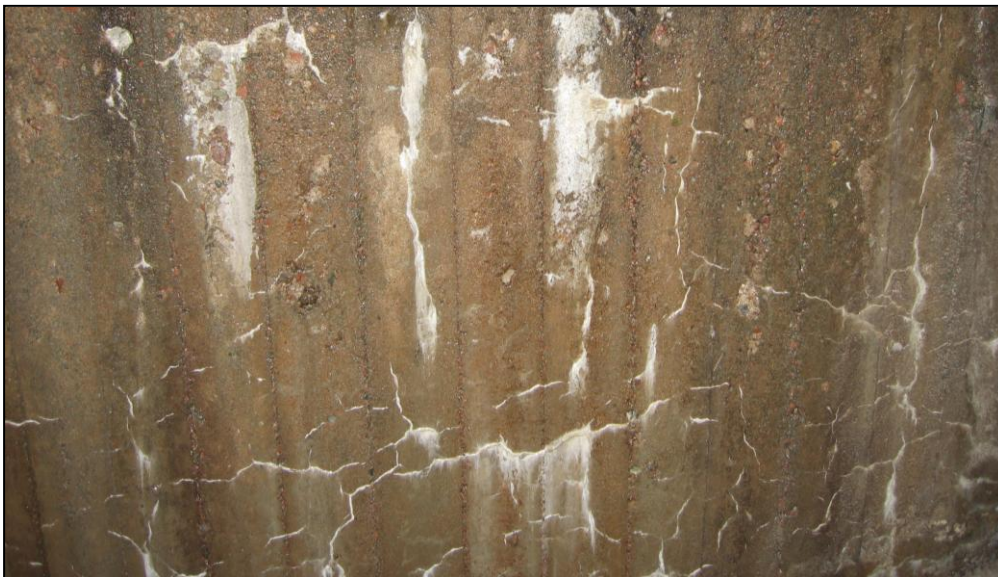
Figur 32: Sprickmönster orsakat av alkalikiselsyrereaktioner.

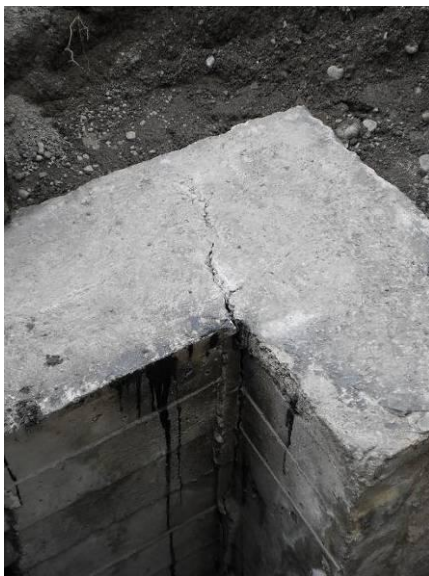
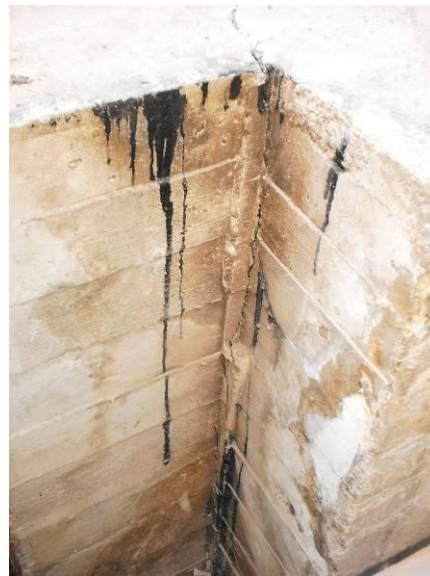
Bilderna ovan visar en genomgående betongspricka i ett hörn av en kammare. Sprickorna i detta fall är en följd av att kulvertarmarna på båda sidor om kammare har satt sig. Kammaren och ca fem meter kulvert på båda sidor - så kallade kulvertarmar - göts i ett stycke innan första dilatationsfogen. Kammaren är dessutom en vinkelkammare och utsatt för stora påkänningar från kompensationskrafter. Sprickorna går ända ned i botten av kulvertsegmentet och återfanns i alla fyra hörn av kammaren. Sprickorna tätades genom att små hål borrades och genom dessa injekterades ett specialmedel.

För betongsprickor är det framförallt sprickbredden som man använder som indikator för hur allvarlig en spricka är – ju bredare desto värre. Sprickor liknande exemplet i bilderna ovan bör utredas vidare av någon som är sakkunnig inom betong.

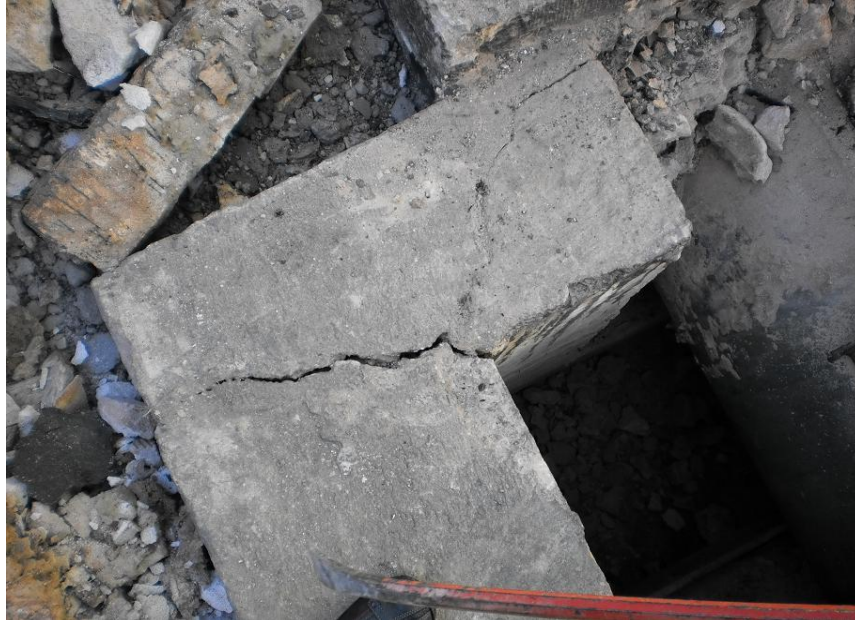
Bilden ovan visar en kraftig spricka som är nästan helt genomgående. Risken för inläckage av vatten utifrån i en så djup spricka som denna är överhängande. För att inte få inläckage av vatten i kulverten bör sprickan tätas. Hade sprickan bara gått till hälften genom väggen hade man däremot kunnat nöja sig med att lämna den för fortsatt uppsikt/utredning. Dock ska man vara väl medveten om att armeringen ligger fritt exponerad för luftens syre inuti sprickan. Observera även den tunna sprickan som löper över den inre hörnan av kulvertväggen. På sikt kan denna göra att hela hörnan ramlar av.

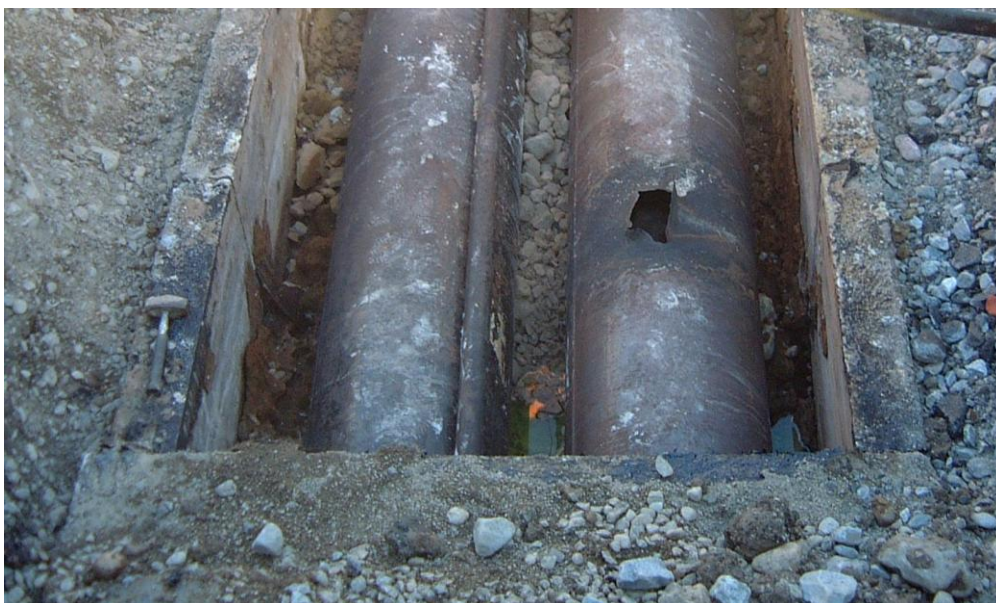
Bilden ovan visar ett tydligt exempel på när inläckage av vatten genom en skarv i betonglådan lett till en stor skada på medieröret. Detta är stort problem framförallt i betongkulvertar där isoleringen består av cellbetong där inkommande vatten inte rinner undan utan blir stående mot rören.

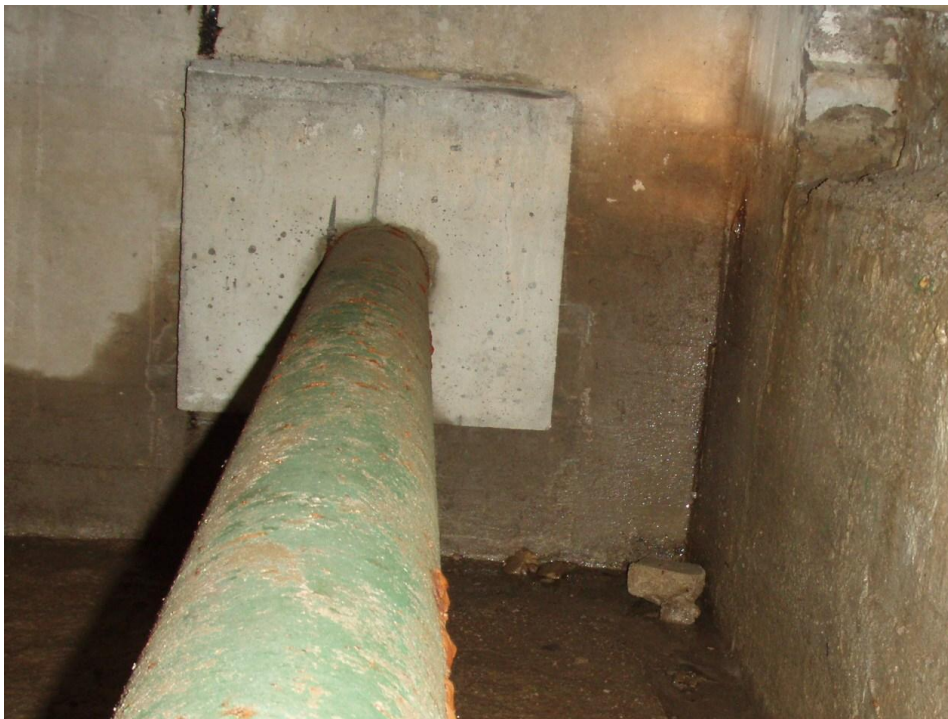
Till höger i bilden syns ett inläckage, som har fått som följd att hela kammarväggen har blivit fuktig. Hög fukthalt är i sig inte farlig för betongen, men växlingar mellan vått och torrt ökar drastiskt risken för betongkorrosion. Det inträngande vattnet kan givetvis också orsaka skador på själva medieröret och andra komponenter i kulverten/kammaren. Viss ytrost kan skönjas på medieröret i bilden. Ett dilemma med ett inläckage som det på bilden är att det är svårt att tätta inifrån. För att få ett bra resultat behöver tätningen göras utifrån, vilket kräver att man gräver upp intill kammarväggen.

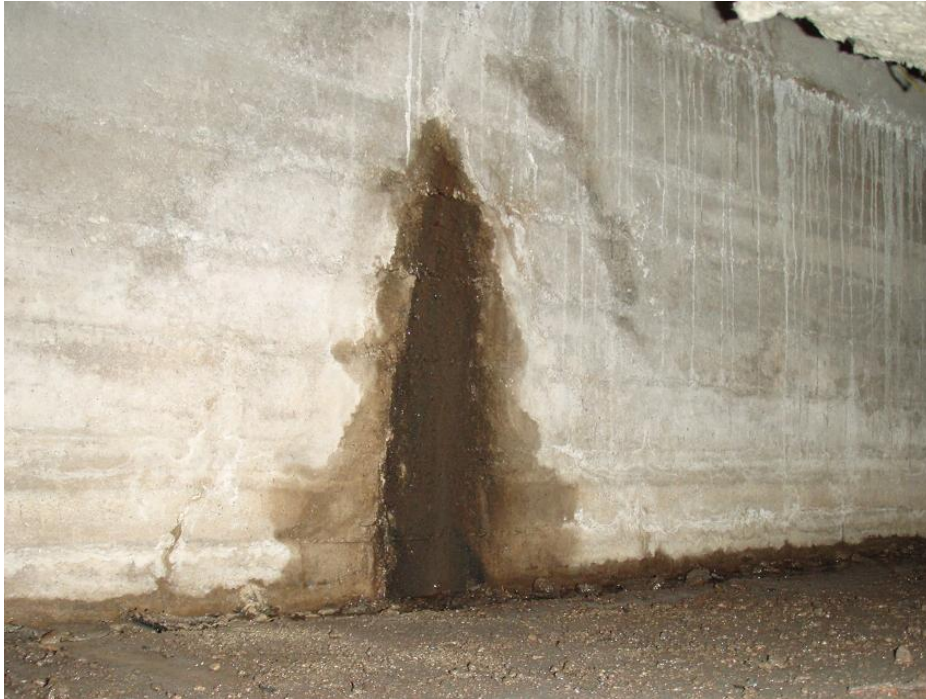
Detta representerar en tydlig bild på ett inläckage. I denna kammare är det troligt att inläckaget skett på ett ställe där distanser mellan ytter- och innerform inte tagits bort under gjutningsarbetet. Dessa distanser var vid detta arbete gjorda antingen i trä eller betong. Trä ruttnar med tiden och nygjuten betong krymper vilket i båda fallen leder till otäthet i konstruktionen.

För att kunna tätas sprickan med gott resultat måste man komma åt på utsidan av kulverten/kammaren. Eftersom detta kräver utgrävning får omständigheterna inuti kulverten vara avgörande för om åtgärder ska vidtas, eller om inläckaget bara ska hållas under fortsatt kontroll. Hur mycket vatten läcker in? Kan det inträngande vattnet ledas undan så att vidare skador undviks? Notera även kalkränderna längs hela betongväggen. Detta är ett tecken på att vatten har läckt in och lakat ur kalk ur betongen, vilket försämrar dess hållfasthet. En upptäckt av kalkränder enligt bilden kräver inga omedelbara insatser, men bör noteras och hållas under kontroll.

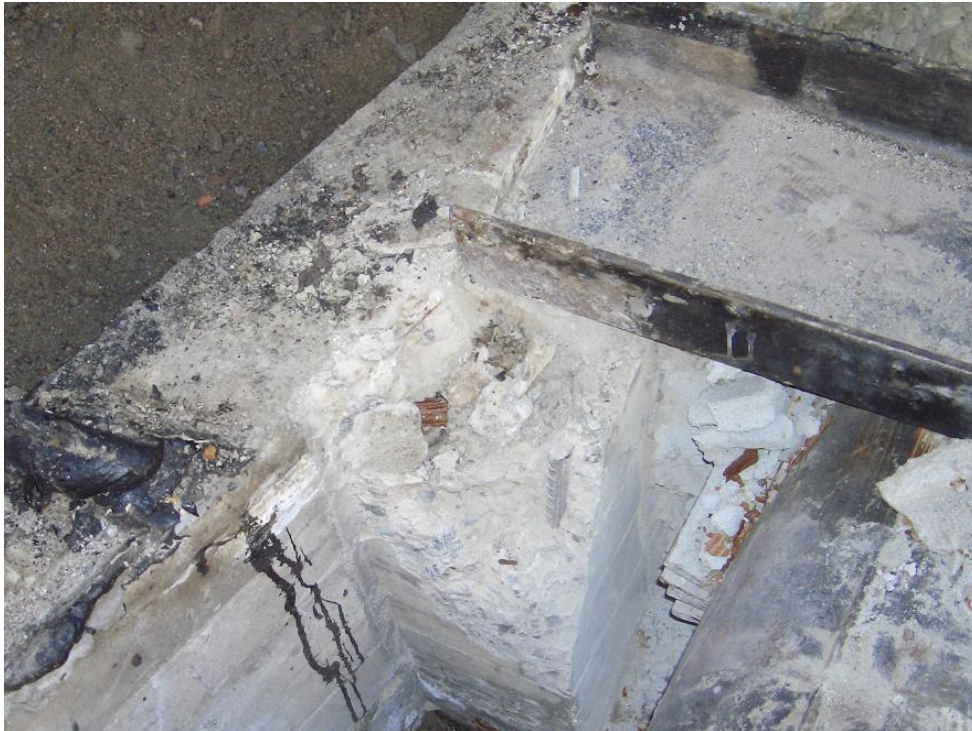
Bilden ovan visar en färsk betongskada, där hela den övre delen av betonghörnan har lossnat. Betongen i snittytan ser fräsch ut och på armeringen syns inga spår av korrosion. Det är därför troligt att skadan uppstått av mekanisk belastning när kulvertlocket lyftes av.

På bilden syns en kraftig stål balk som är infäst i betongen. Det bör påpekas att vid alla metallinfästningar i betong kan korrosion uppstå på samma sätt som armeringskorrosion, med exempelvis sprickbildning och försvagning av betongen som följd.

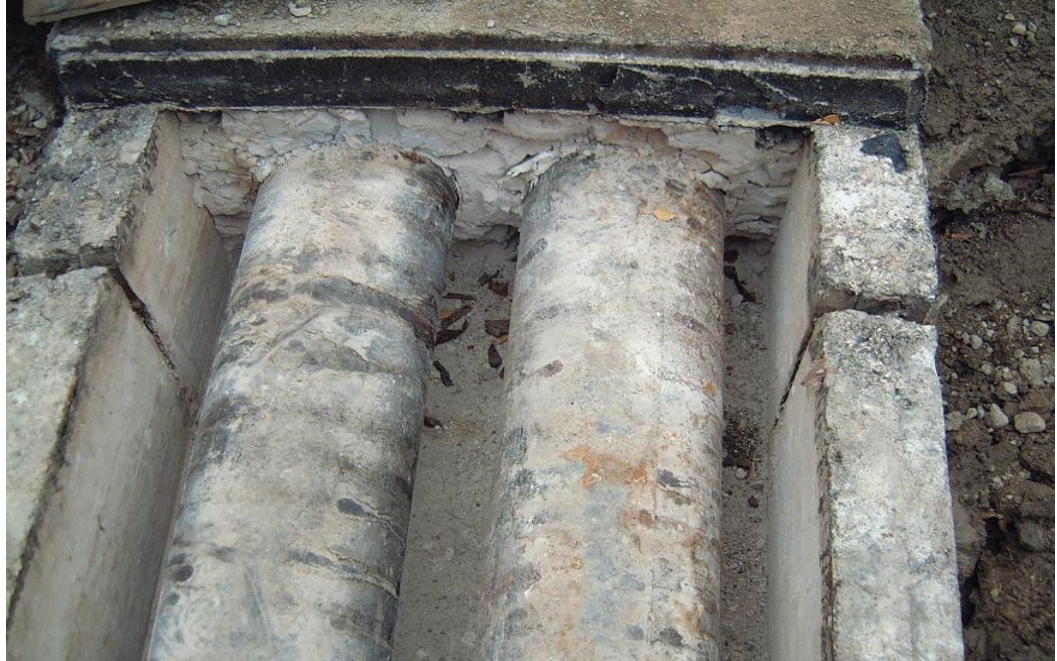
Bilden ovan visar tydligt en otät dilatationsfog mellan två betongelement i en kulvert isolerad med cellbetong. Fogen måste tätas för att förhindra framtida inläckage i kulverten.
