# Risker för alkalisilikareaktion i dammar av betong med lågalkaliska cement och ballast från fjällbergarter

Undersökning av fyra dammar

Elforsk rapport 13:55

Juni 2013

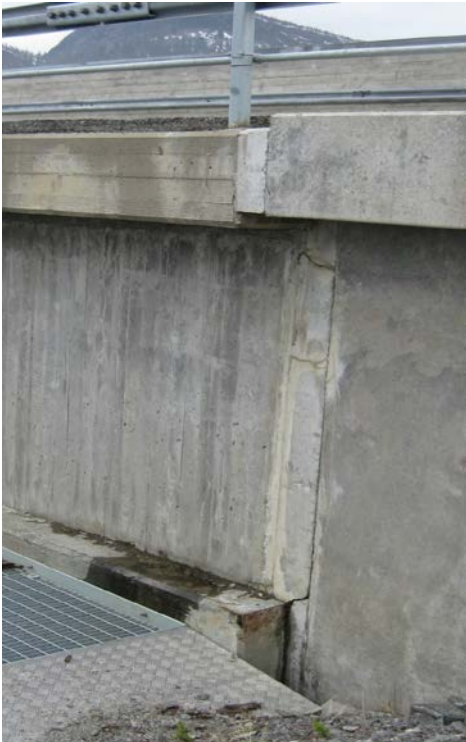
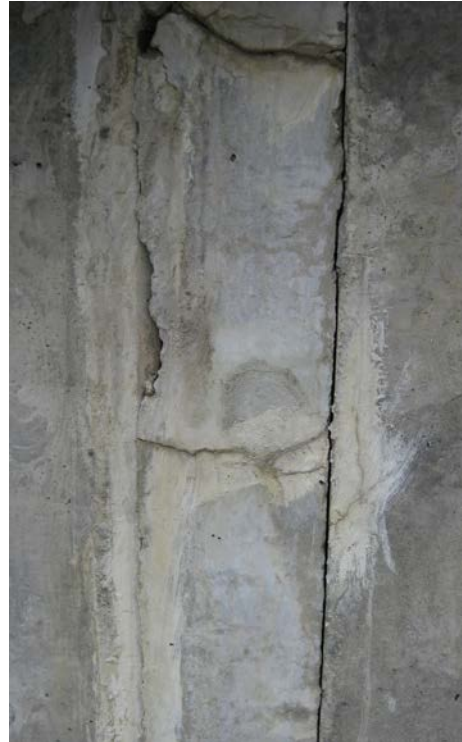
**Figur 12 Sprickor i vänster fog**

**Figur 13 Närbild på vänster fog**

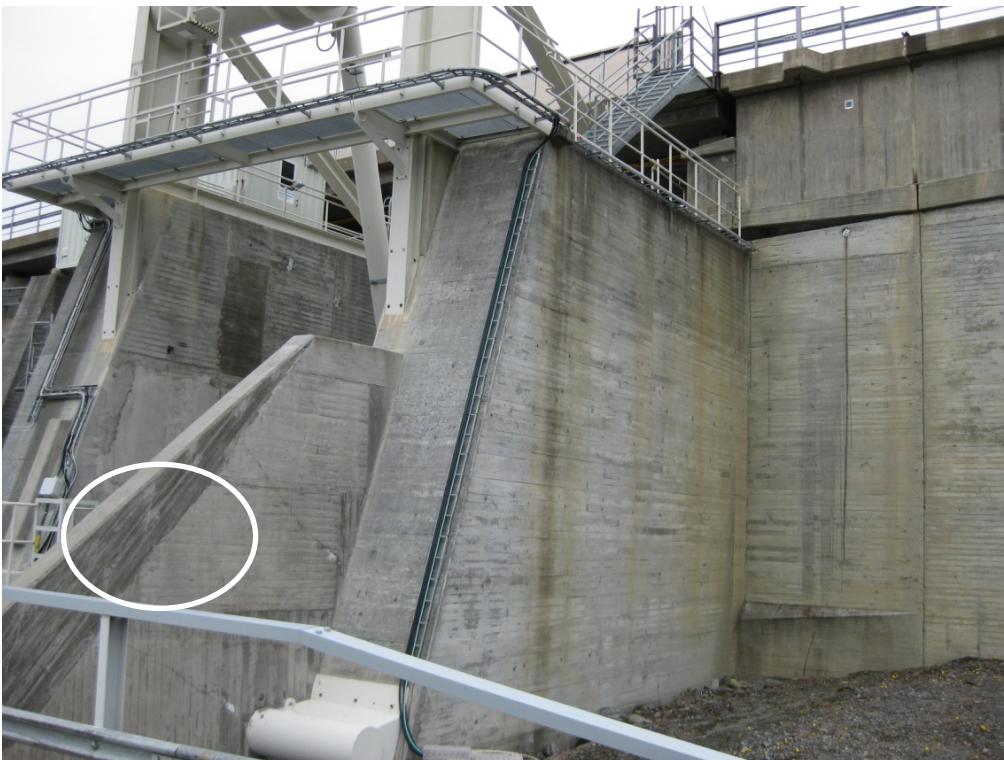
En markant skillnad, både i färg och kvalitet, kunde ses mellan betongen från byggnation år 1970 och betongen från 2002 som finns i ledmurarna (Figur 14). Delar gjutna år 2002 har enligt uppgift gjutits med fabriksbetong från Storuman [11] vilket innebär en transporttid på ca 80min. Den övre gränsen för transport av betong i rotorbil är 90min. Betongen var i tydligt sämre kondition än delar som gjöts 1970. En orsak kan vara den långa transporten.

**Figur 14 Vita cirkeln visar skillnaden mellan den äldre och den yngre betongen där det mörkare partiet är gjutet 2002**

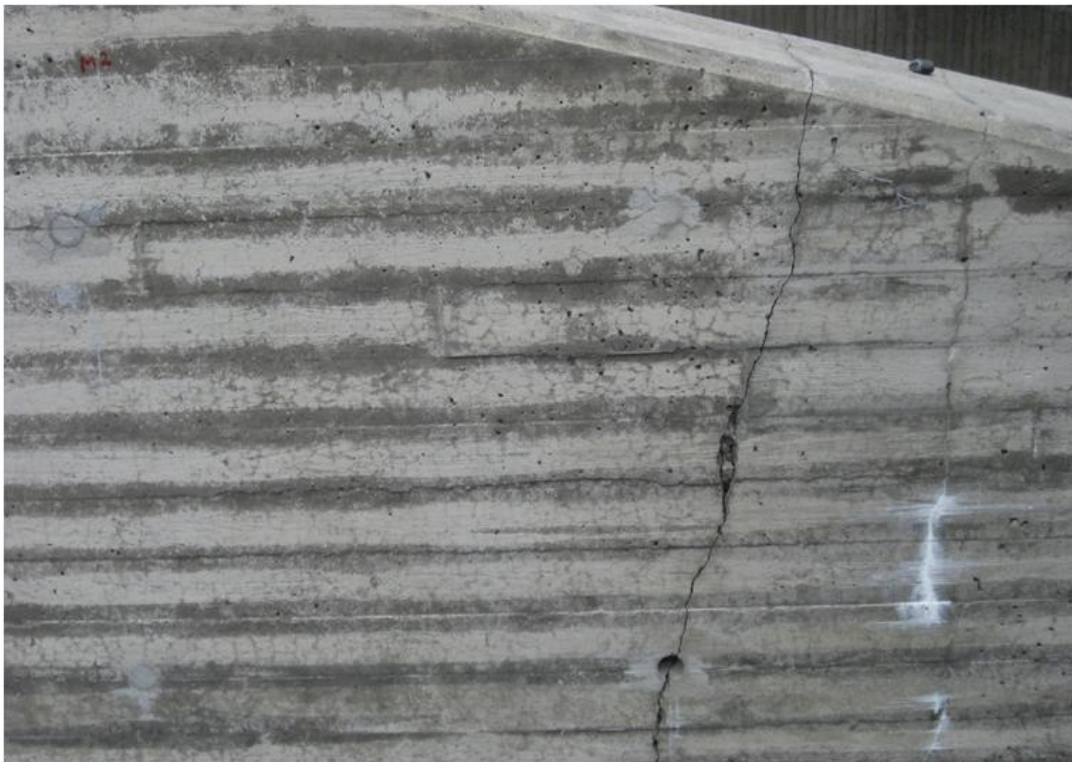
De skador i betongkonstruktioner vi kunde se under besiktningen består i huvudsak av sprickor i ledmurar på nedströmssidan (se Figurer 1 och 3-5, Bilaga 1). Sprickorna är genomgående. I en del av dessa sprickor finns vita utfällningar. Kemisk analys med EDS/SEM av en sådan utfällning visade att den består i huvudsak av kalciumkarbonat, dvs "kalk". Kalken är urlakat från betongens cementpasta på grund av fukttransport genom sprickan och indikerar att viss urlakning av cementpasta har skett i betongen. På enstaka ställen finns bruna utfällningar i anslutning till spricka (se Figur 5, Bilaga 1). Den bruna utfällningen består sannolikt av järnhydroxider som bildades i samband med korrosion av armeringsjärn i betongen. Det är möjligt att de genomgående sprickorna i ledmurarna är orsakade av rörelser i konstruktionens underlag. Det finns sprickor i rörelsefogar (Figurer 12 och 13). Dessa indikerar att det skedde rörelser i underlaget.

**Figur 4. Ajaure. Sprickor i betongmur till nedströms utloppskanal.**

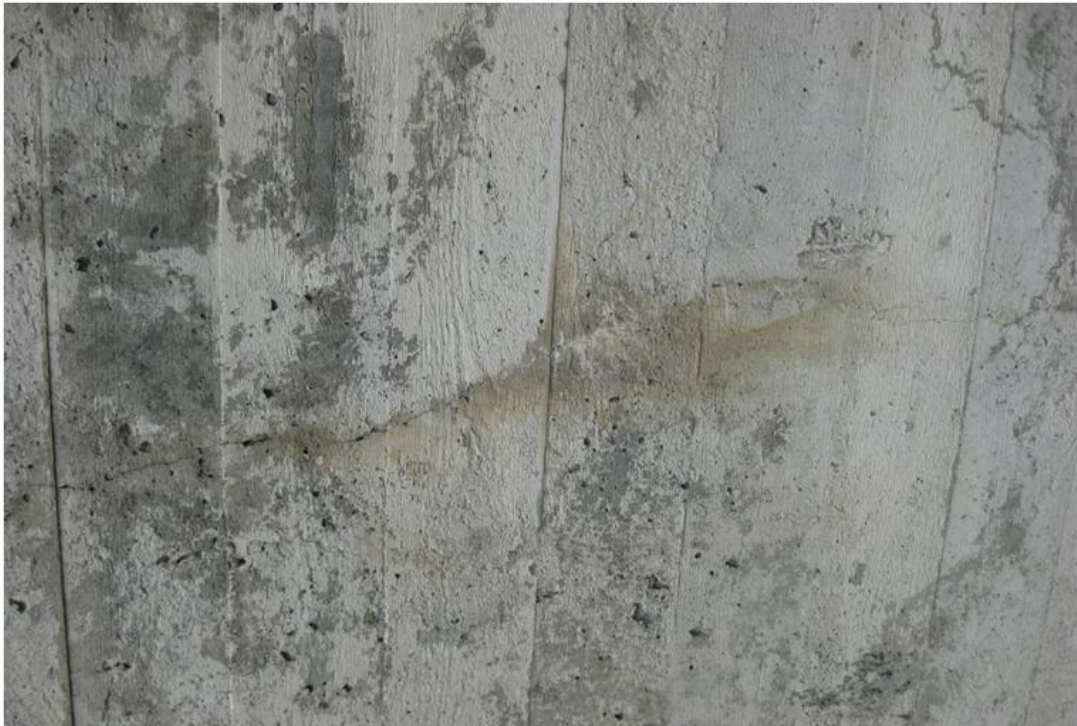
**Figur 5. Ajaure. Brunaktiga utfällningar kring en spricka i betongmuren.**

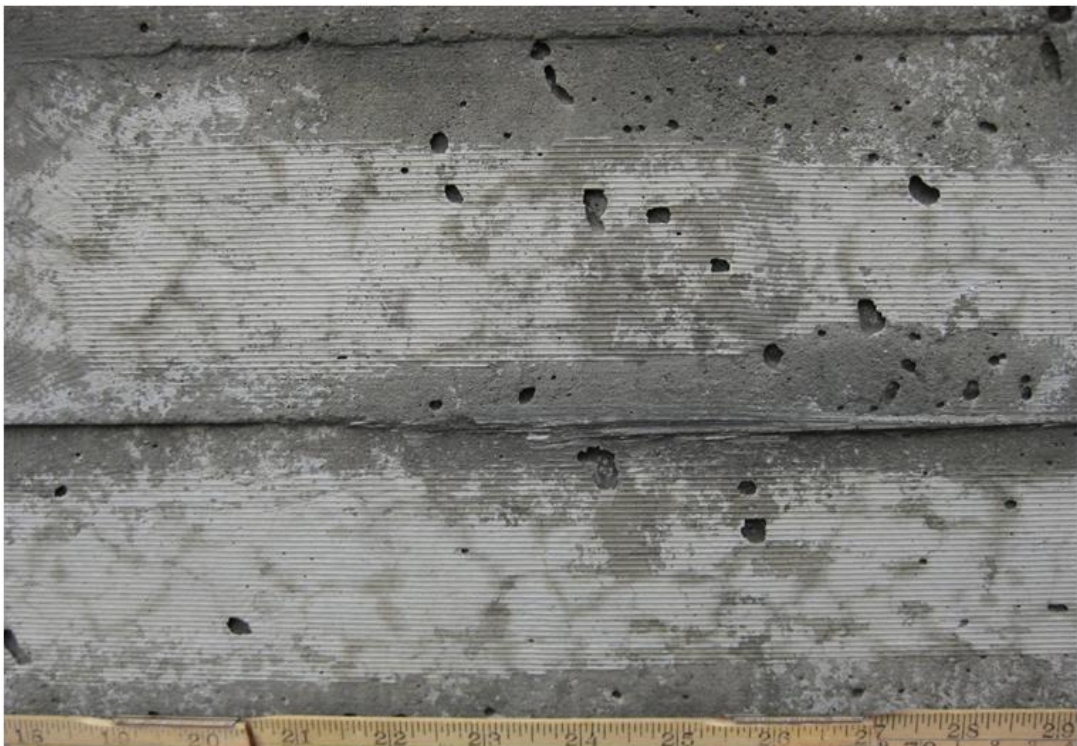
I samband med besiktning av dammarna på plats noterade vi förekomst av områden på betongkonstruktioners ytor som uppvisar ett krackeleringsmönster (se exempel i Figur 4 och 6, Bilaga 1). Liknande krackeleringsmönster kan vara orsakade av en expanderande reaktion i betongen, till exempel ASR. Betongpetrografisk analys av prover som gjordes i laboratorium visade dock att det observerade krackeleringsmönstret inte är orsakad av ASR och att det består av ytliga sprickor. Andra typer av sprickor som observerades i samband med besiktningen av dammar i Ajaure, Gardikfors och Överuman bedöms inte heller vara orsakade av alkalisilikareaktion. Mikrosprickfrekvensen i betongprovernas bindemedel och ballast är låg. Betongpetrografisk analys av prover har inte visat några tecken på att alkalisilikareaktion har inträffat i någon av de fyra undersökta dammarna. Vår bedömning är därför att ingen ASR har inträffat hittills i de undersökta konstruktionerna.

I vissa områden kunde man se ett krackeleringsmönster på betongens yta (se Figur 6, Bilaga 1). Sprickorna är smala, med bredder som uppskattningsvis inte överstiger 0,2 mm. Det finns inga utfällningar i anslutning till sprickorna. Uppkomst av ett sådant sprickmönster är typisk för sprickbildning relaterad till alkalisilikareaktion men kan också orsakas av andra mekanismer. När krackeleringen av betongytan är orsakad av ASR är det vanligt att se utfällningar av alkalisilikagel i sprickorna. Någon gel har inte kunnat identifieras i samband med besiktningen. Inga större skador, som till exempel avskalning eller vittring av betongen har iakttagits i områden med krackeleringsmönster.

**Figur 6. Ajaure. Krackeleringsmönster på betongmur till nedströms utloppskanal.**

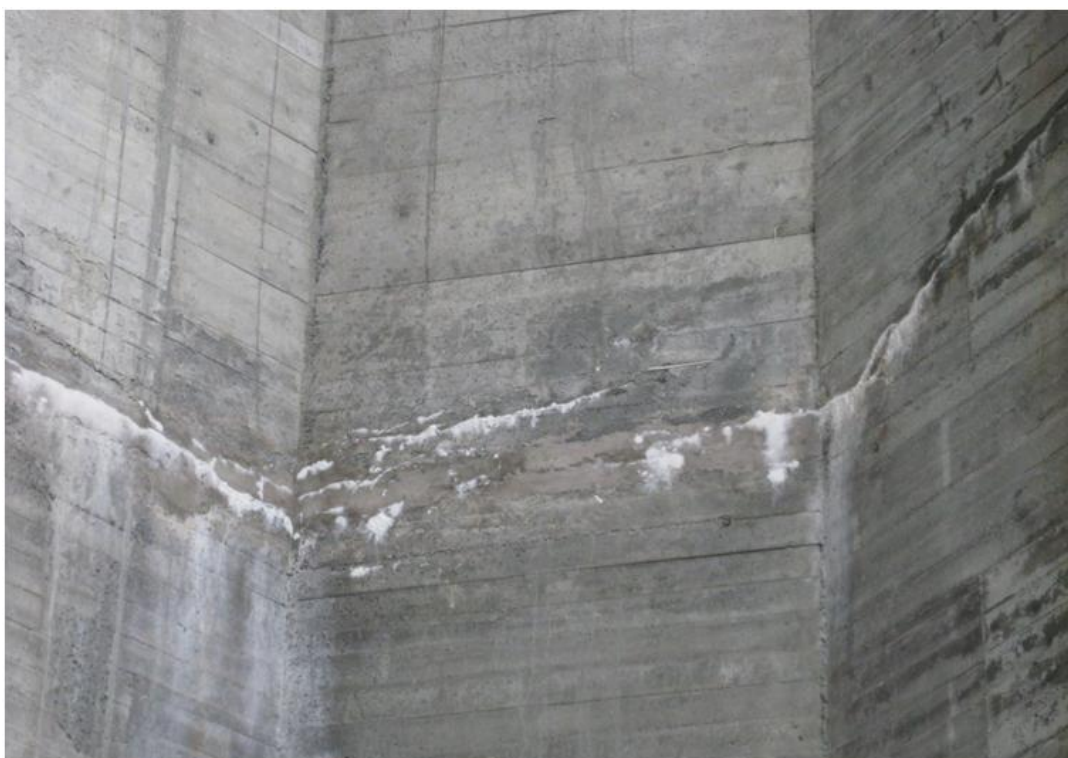
Skador på betongen som observerades i Gardikfors består av relativt breda sprickor i murar som kan vara genomgående (se Figurer 8 och 10, Bilaga 1). I anslutning till sprickorna finns ställvis rikliga vita utfällningar som sannolikt består av kalk.

**Figur 10. Gardikfors. Utfällningar av kalk kring sprickor.**

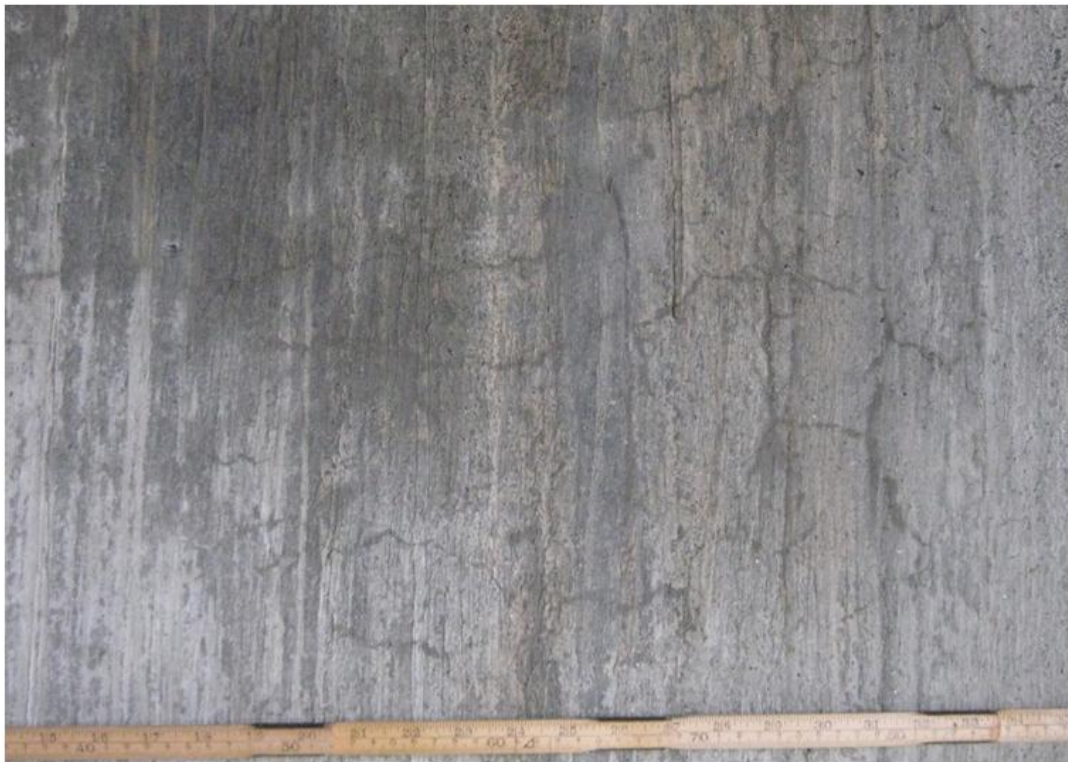
I vissa områden kunde man se ett krackeleringsmönster på betongens yta (se Figur 11, Bilaga 1). Krackeleringsmönster var synligt i övre delen av dammens högra frontskiva, högra pelaren och pelaren längst ut till vänster. Sprickorna är smala, med bredder som uppskattningsvis inte överstiger 0,2 mm. Det finns inga utfällningar i anslutning till sprickorna. Dessa områden liknar de som finns i Ajaure.

**Figur 11. Gardikfors. Krackeleringsmönster på betongens yta.**

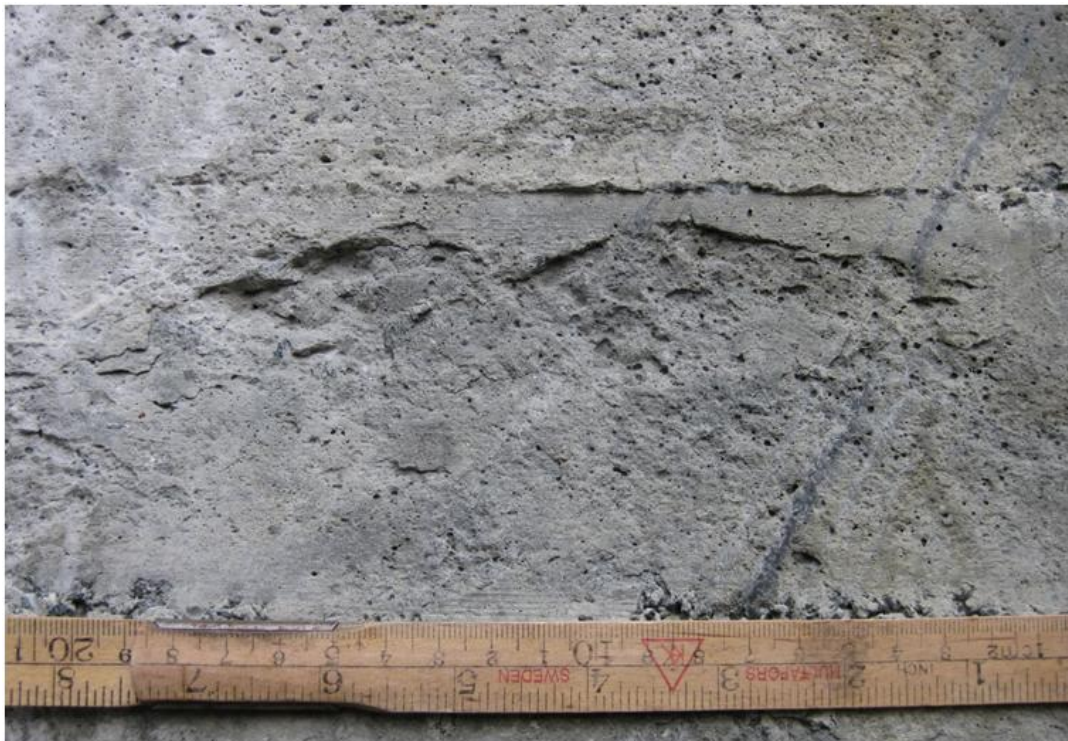
På ett fåtal ställen observerades en ytlig avskalning av betong (se Figur 12, Bilaga 1). Avskalningen är inte djupare än några mm och omfattar områden på 10-20 cm. Vi har inte kunnat se någon korrelation mellan avskalning från betongens yta och förekomst av krackeleringsmönster. En trolig orsak till avskalningen är frost/tö-verkan på betongen, dvs det rör sig om frostsador.

**Figur 12. Gardikfors. Ytlig avskalning hos betong.**

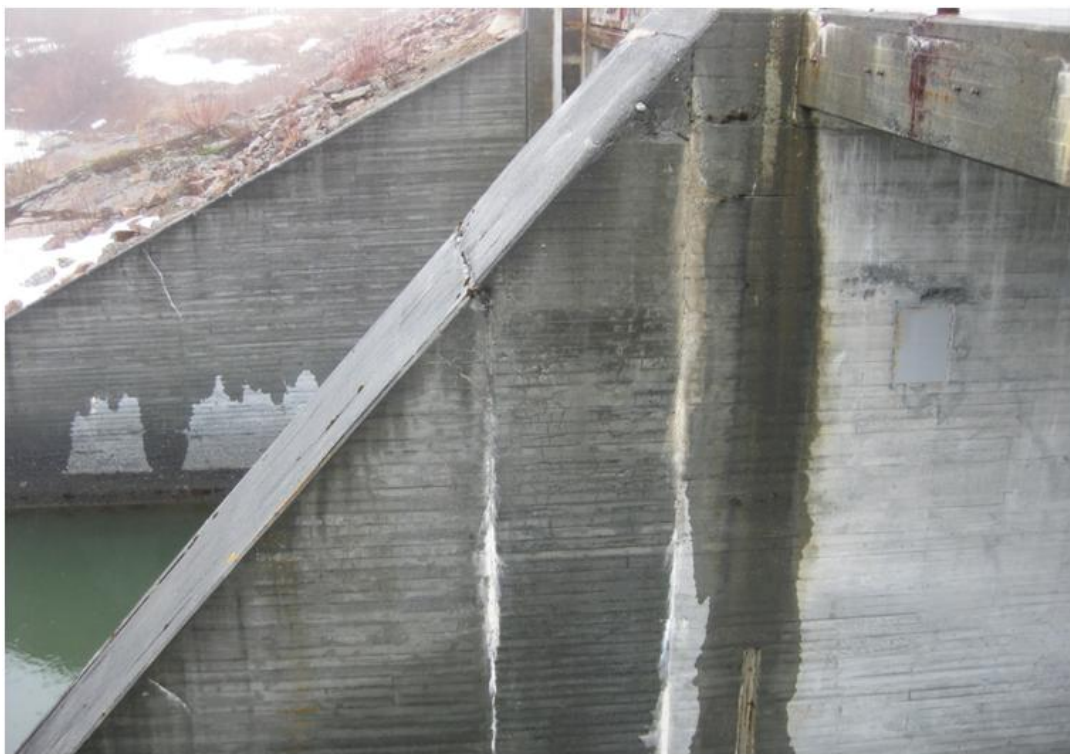
Det finns ett fåtal sprickor i de tunna sidomurarna som kan vara orsakade av rörelser i underlaget eller i jord/stenmassorna som ligger mot murarna. På en del ställen finns rikliga vita utfällningar längst gjutfogar (se Figur 15, Bilaga 1). Dessa utfällningar består sannolikt av kalk och indikerar att viss urlakning av cementpasta har skett i betongen på grund av fuktbelastning.

I övrigt kan man se vittring av betongens yttre skikt i anslutning till gjutskarvar i murar (se Figur 15, Bilaga 1). Vittringen uppträder på murarnas överytor och kanter. Denna vittring är troligen frostrelaterad. I "skalpzonen" på uppströmssidan av dammen har det skett en mer omfattande vittring av betongen (se Figurer 21 och 22, Bilaga 1). Vittringsdjupet är överlag flera millimeter men det finns också områden där flera cm av betongen har eroderat bort. Denna vittring är troligen orsakad av frost, möjligen i kombination med mekanisk belastning från is.

**Figur 15. Överumans regleringsdamm. Utfällning av kalk längst gjutskarvar.**

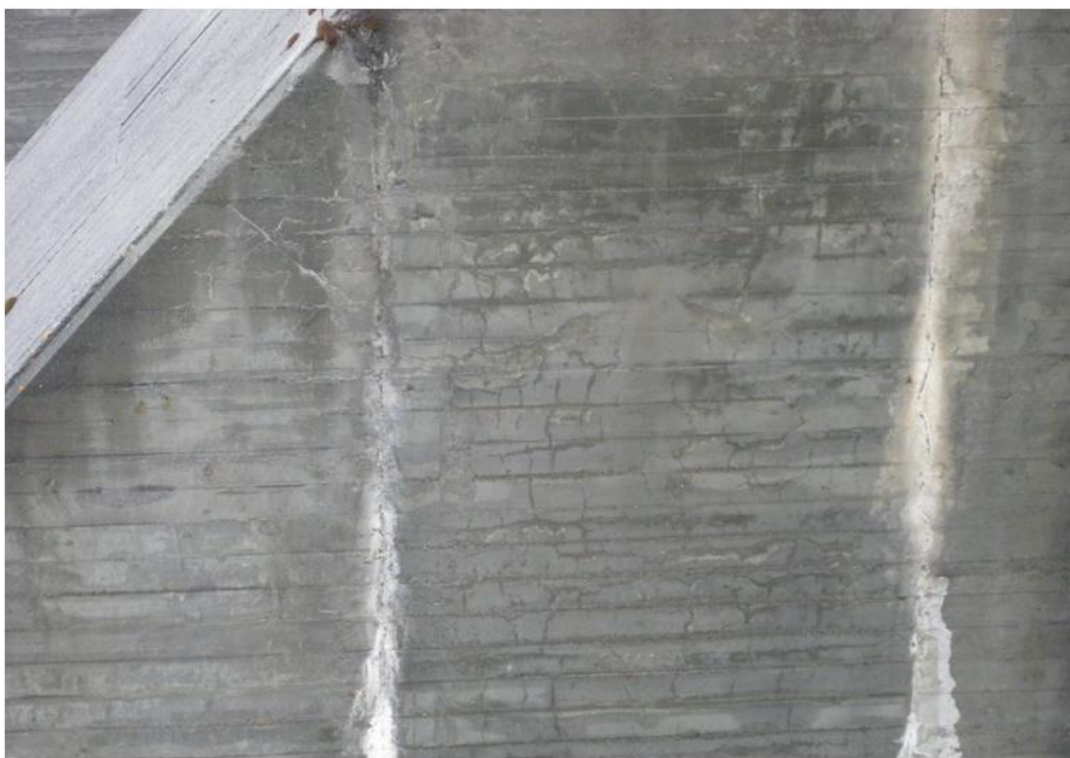
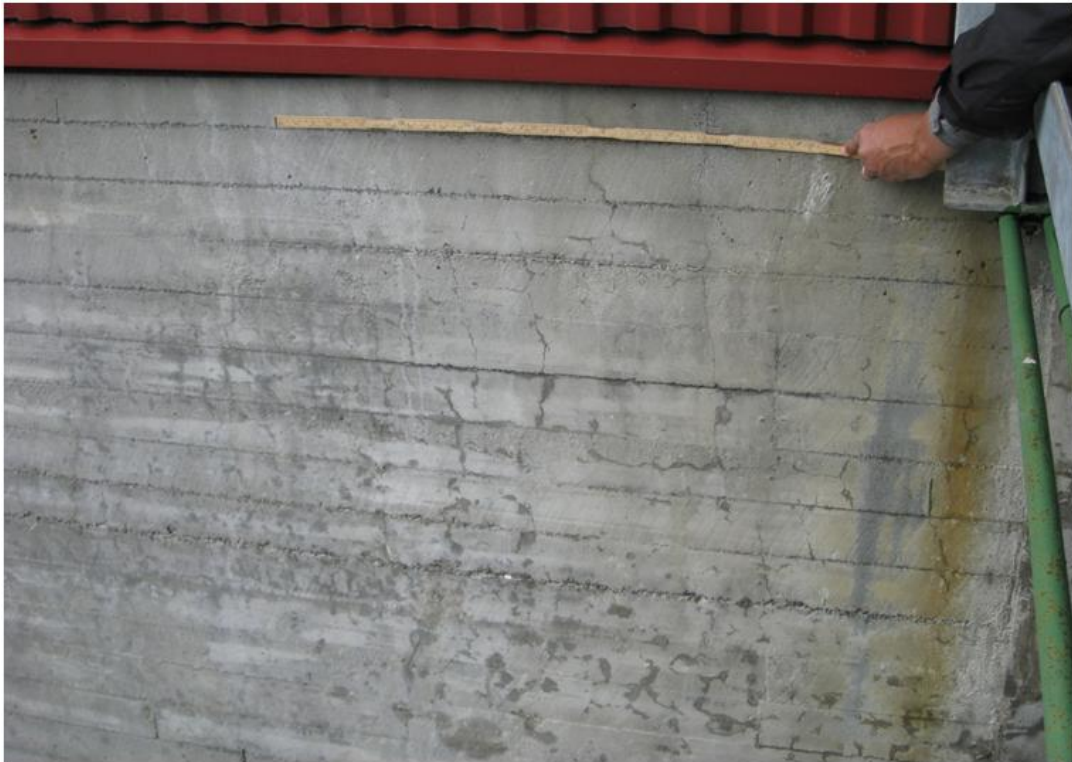
I vissa områden kunde man se ett krackeleringsmönster på betongens yta (se Figurer 16 och 17, Bilaga 1). Sprickorna är smala, med bredder som uppskattningsvis inte överstiger 0,2 mm. Det finns inga utfällningar i anslutning till sprickorna. Dessa områden liknar de som observerades hos de två övriga dammarna.

**Figur 16. Överumans regleringsdamm. Krackeleringsmönster på betongens yta.**

**Figur 17. Överumans regleringsdamm. Krackeleringsmönster på betongens yta.**

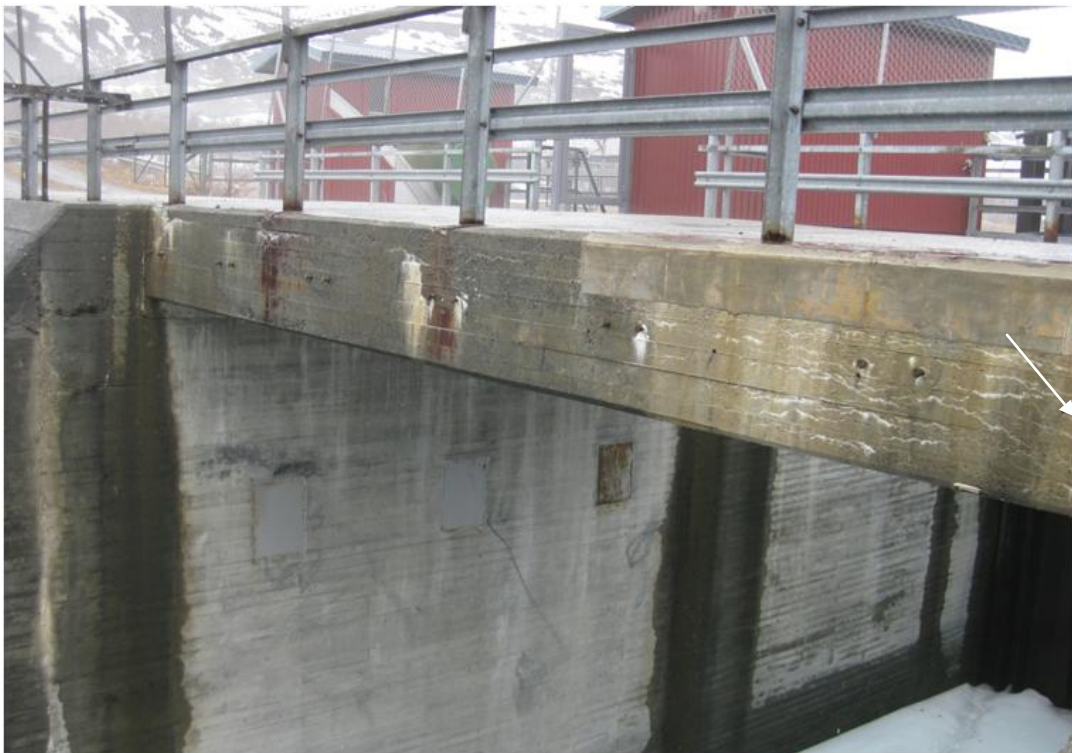
I broplattan finns ett system av mer eller mindre horisontellt orienterade sprickor (se Figur 18, Bilaga 1). I anslutning till sprickorna finns vita utfällningar som troligen består av kalk. Ett sådant sprickmönster kan uppkomma på grund av ASR men kan även bero på andra expanderande reaktioner i betongen, till exempel frostverkan eller kraftig armeringskorrosion. På broplattans ovansida finns sprickor som är fyllda med bruna utfällningar (se Figur 20, Bilaga 1). Dessa utfällningar består av järnhydroxider och bildades troligen på grund av korrosion av betongens armering. Trots tecken på armeringskorrosion vill vi inte utesluta att den kraftiga sprickbildningen i broplattan är orsakad av ASR på basis av bara en okulär besiktning. I högra delen av Figur 18, Bilaga 1, ovanför området med den mest intensiva sprickbildningen, kan man se att broplattan har blivit lagad. På några ställen är betongen i anslutning till ingjutna stolpar till räckte kraftigt uppsprucken och det har skett avskalning av betong i kanten av broplattan (se Figur 19, Bilaga 1). De ingjutna stolparna är korroderade och vi

**Figur 18. Överumans regleringsdamm. Sprickor och utfällningar av kalk i broplattan (se pil).**

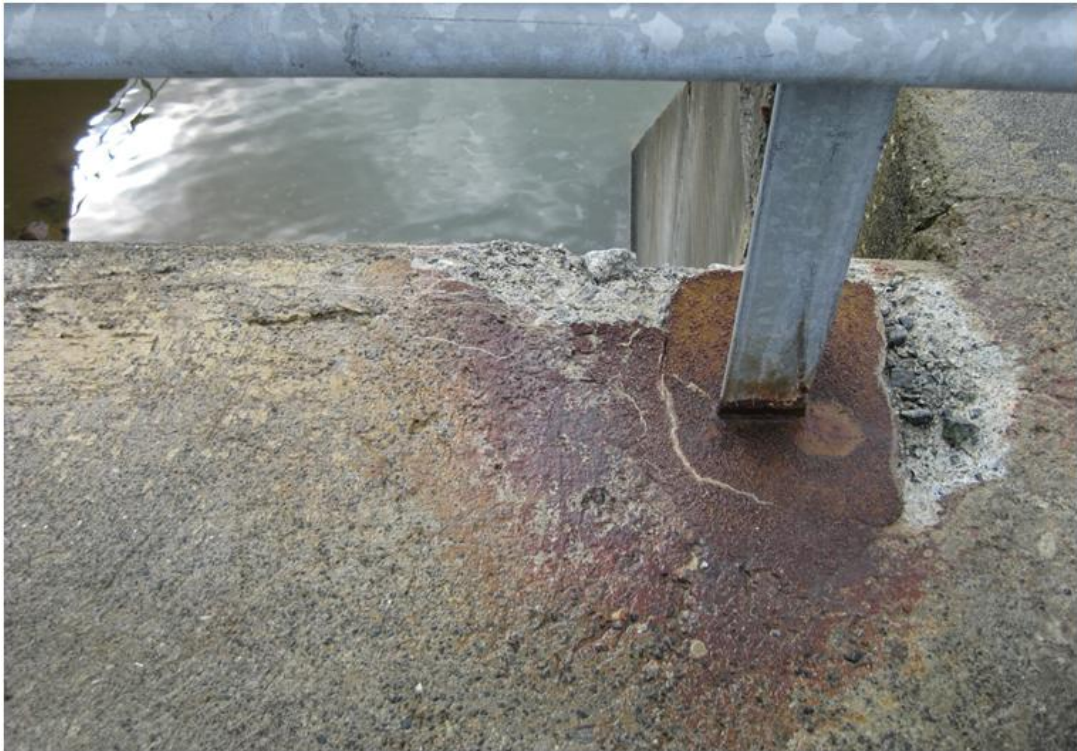
bedömer att orsaken till betongskadorna i anslutning till stolparna är sprängning på grund av korrosion av stålet i kombination med frostverkan.

**Figur 19. Överumans regleringsdamm. SprickFigurning kring stolpar i broplattan.**

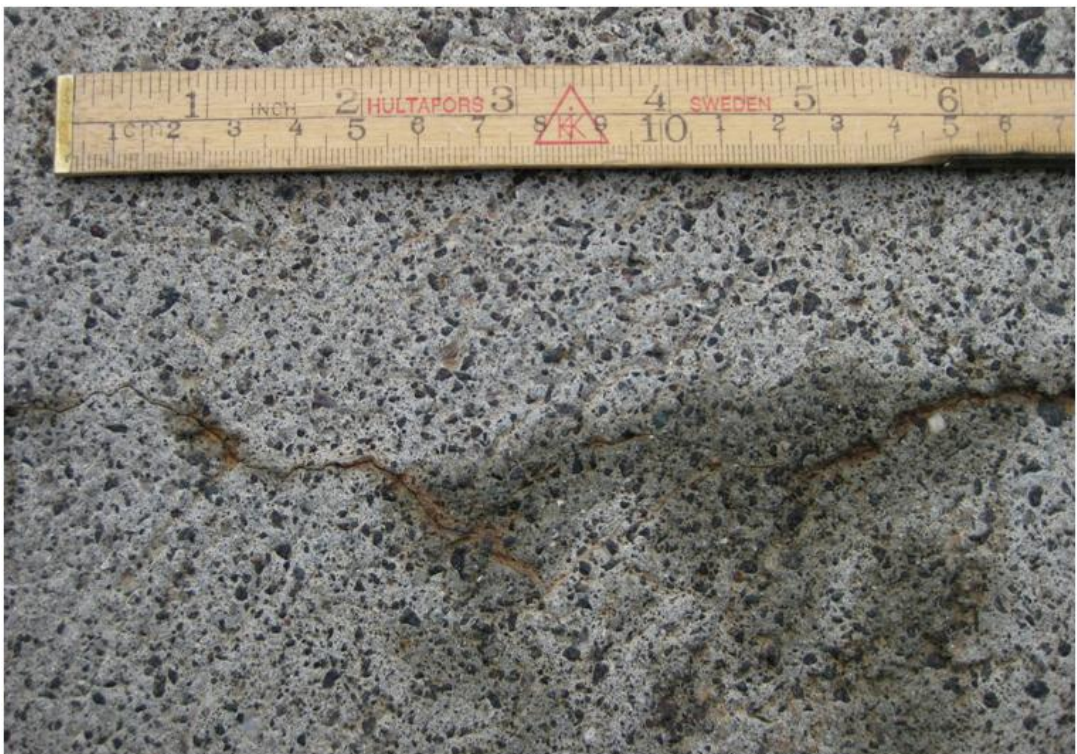
**Figur 20. Överumans regleringsdamm. Brunaktiga utfällningar kring sprickor i broplattan.**

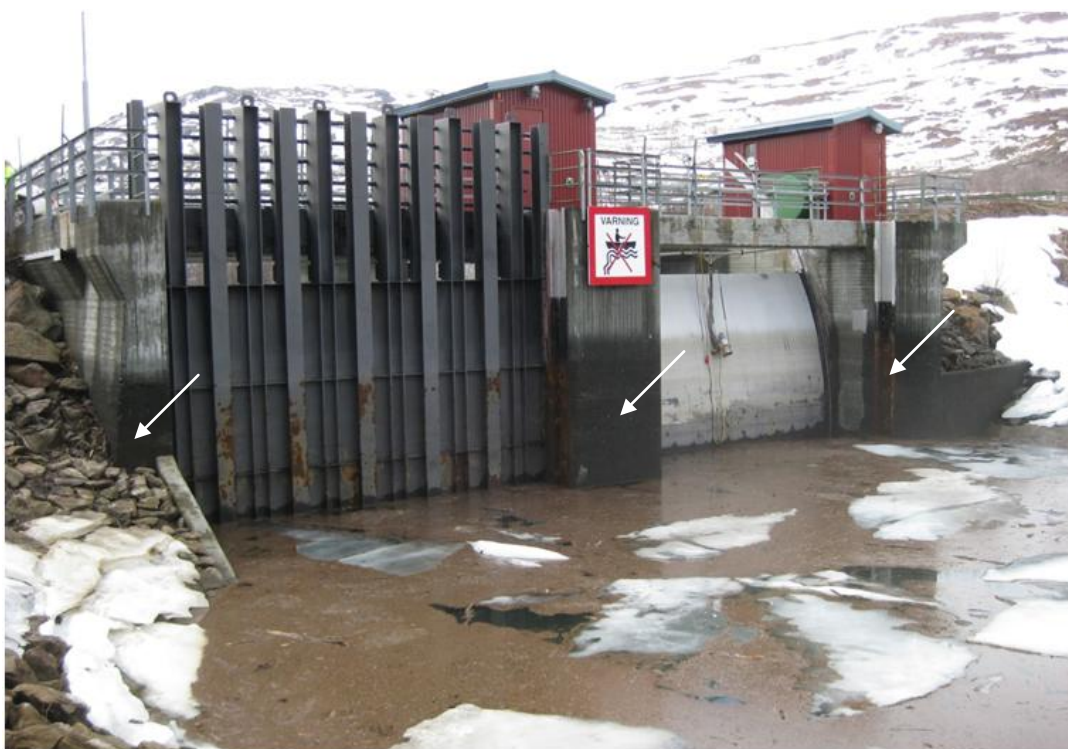
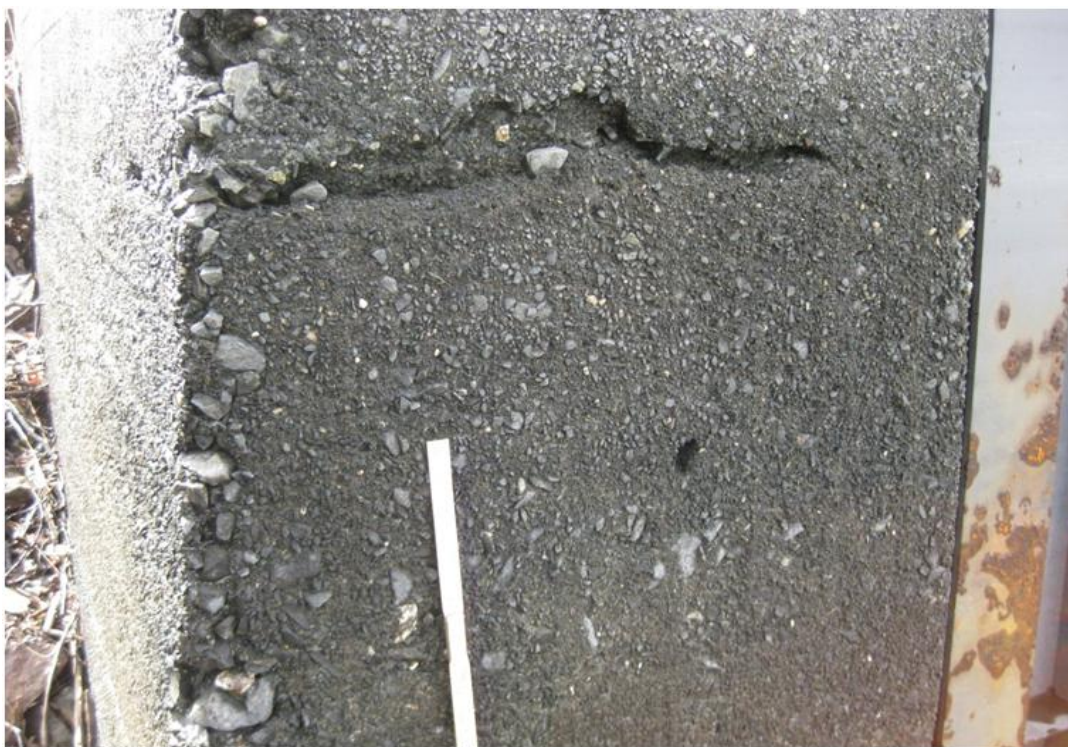
**Figur 21. Överumans regleringsdamm. Frostrelaterad vittring av betongen på uppströmssidan av dammen.**

**Figur 22. Överumans regleringsdamm. Närbild på vittrad betong på uppströmssidan av dammen.**
