# ROBUSTARE SKORSTENAR OCH RÖKGASKANALER I GAP

RAPPORT 2015:173

Robustare skorstenar och rökgaskanaler i GAP som  
bättre klarar driftstörningar och bypass-körning

Denna rapport är slutrapportering av projekt M12-220 Robustare GAP-skorstenar/kanaler som klarar driftstörningar och bypass-körning (Energimyndighetens projektnummer P 36929-1) som faller under teknikområde Material- och kemiteknik.

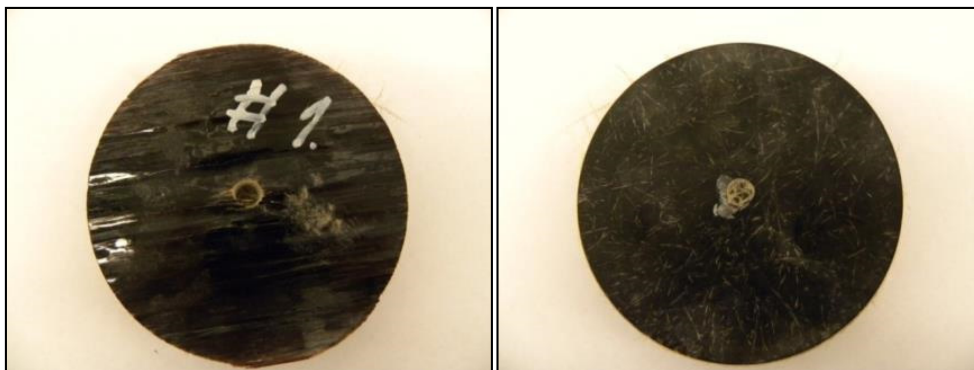
Rökgaskanalen var bitvis kraftigt delaminerad och bitvis var spärrskiktet helt delaminerat från styrkelaminatet. Undersökningen omfattar mikroskopstudier av polerade tvärsnitt, och senare även mätningar av glastransitionstemperatur och termisk expansion av spärrskikt och styrkelaminat med DSC och DMA.

**Figur 5** Rondell 1 från rökgaskanalen

I nuläget anses inte delamineringsskadorna vara av kritisk natur. Kanalen bör dock repareras eller bytas inom de kommande åren för att undvika påverkan på styrkelaminatet i rökgaskanalen med eventuell spänningskorrosion och haveri som följd.

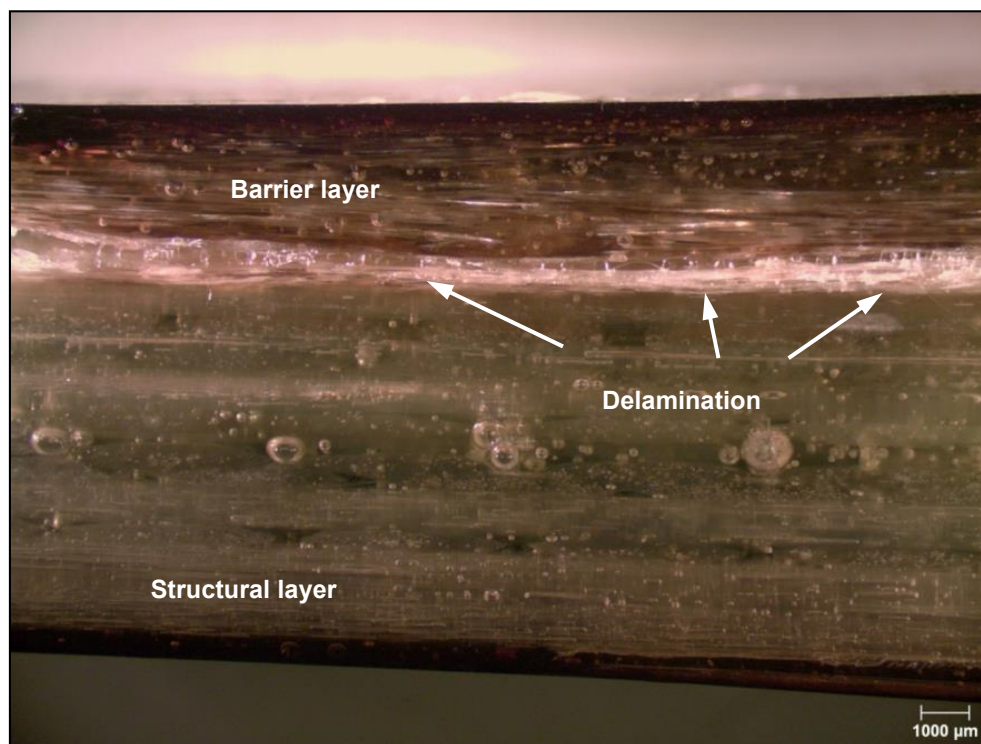
Figur 7 Polerat tvärsnitt av rondell 1 från rökgaskanalen

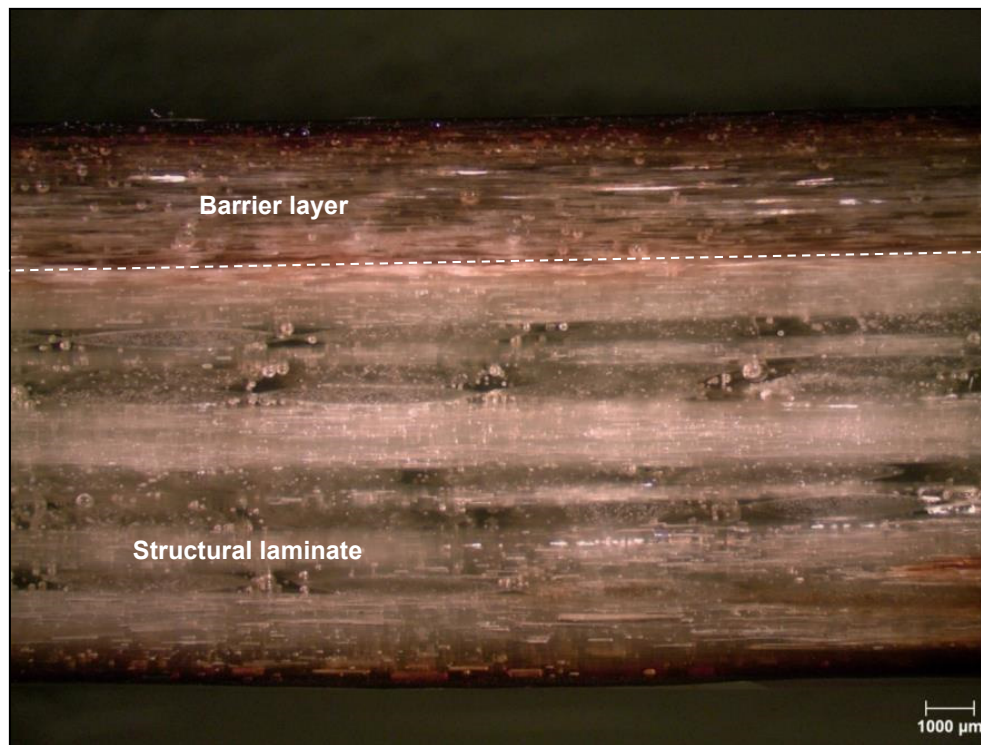
Figur 8 Polerat tvärsnitt av rondell 2 från rökgaskanalen

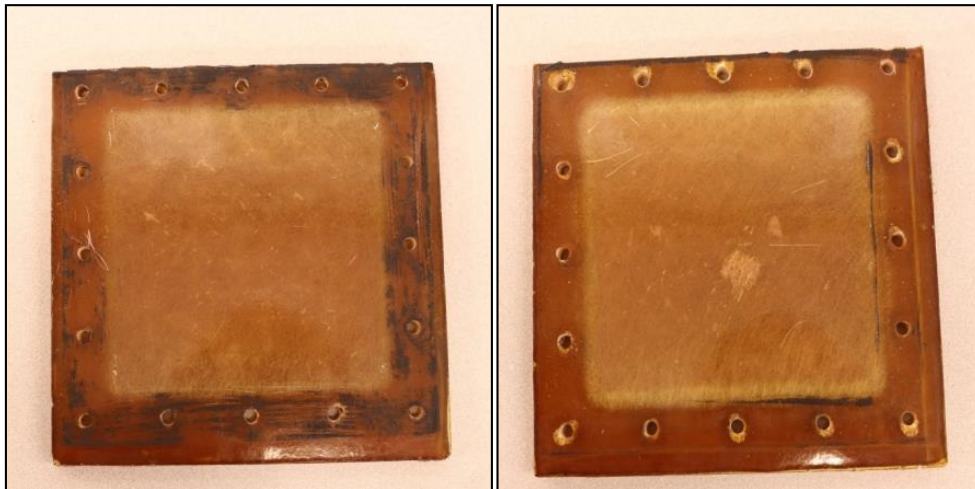
Inga större skador observerades på något av laminaten de första 20 veckorna. Bilder på laminaten efter varje upptag finns i bilaga A. En viss vitning av glasfibrerna i laminaten observerades dock för samtliga prover redan efter en vecka vid uttag från fuktexponeringen, Figur 14. Vitningseffekten uppstår då fukt tränger in i laminatet och är mycket tydlig om det finns glasfiber i laminatet. Sannolikt är att fukten ansamlas just vid glasfibrerna varför effekten då blir tydligare än i en platta av rent harts. Vid de första uttagen minskade vitningen av glasfibrerna markant efter den ensidiga ugnsexponeringen för att senare bli mer eller mindre permanent även efter exponeringen vid 200°C.

**Figur 16** Laminat IV-A och B efter ensidig exponering 200°C, 20 veckor ensidig exponering för kondensat vid 80°C

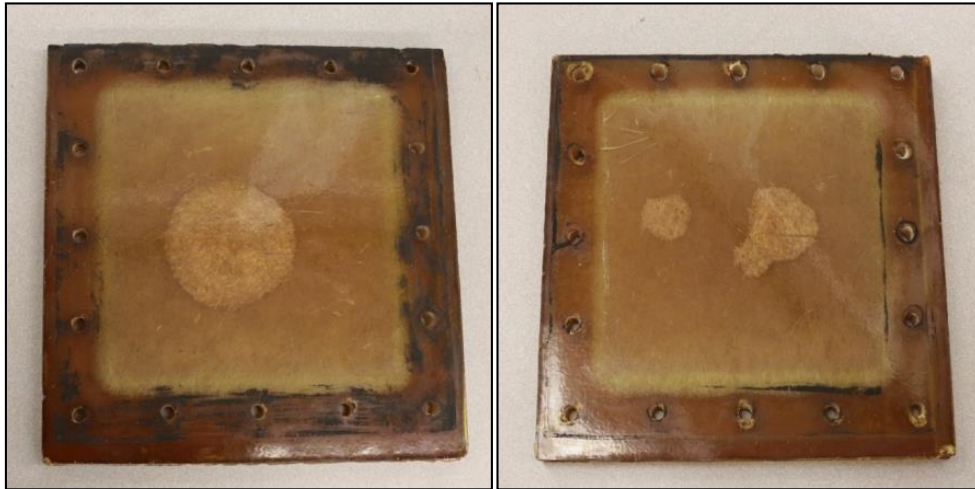
Efter 29 veckors exponering för fukt vid 80°C uppvisade även laminat IV-A delamineringsskador efter att ensidigt ha utsatts för 200°C under två timmar, Figur 19 och Figur 20.

**Figur 20 Laminat IV-A och B efter ensidig exponering 200°C, 29 veckor ensidig exponering för kondensat vid 80°C**

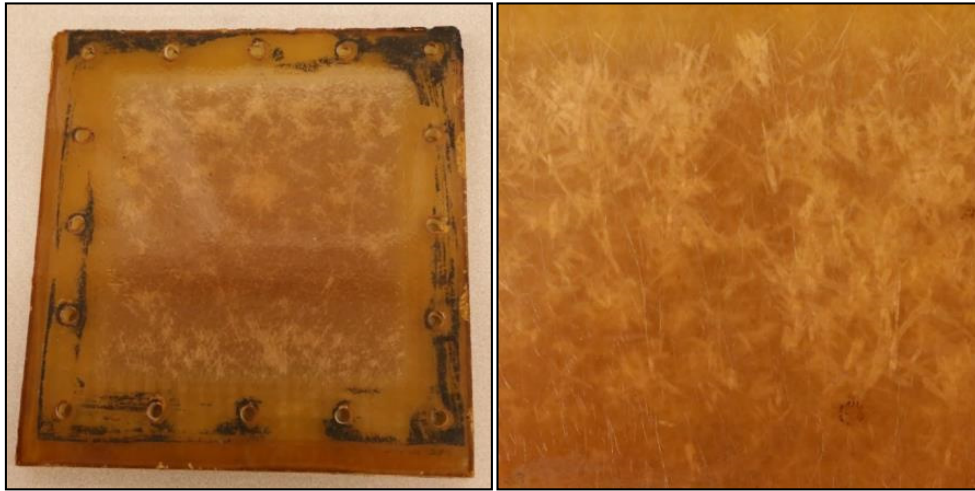
Efter att de fått torka ca fem dagar uppvisade flera av laminaten större områden med vitnade fibrer, laminat III, IV och X. Delamineringen i laminat IV-B hade även spruckit.

Figur 24 Laminat III-A efter att ha torkat fem dagar efter avslutad exponering.

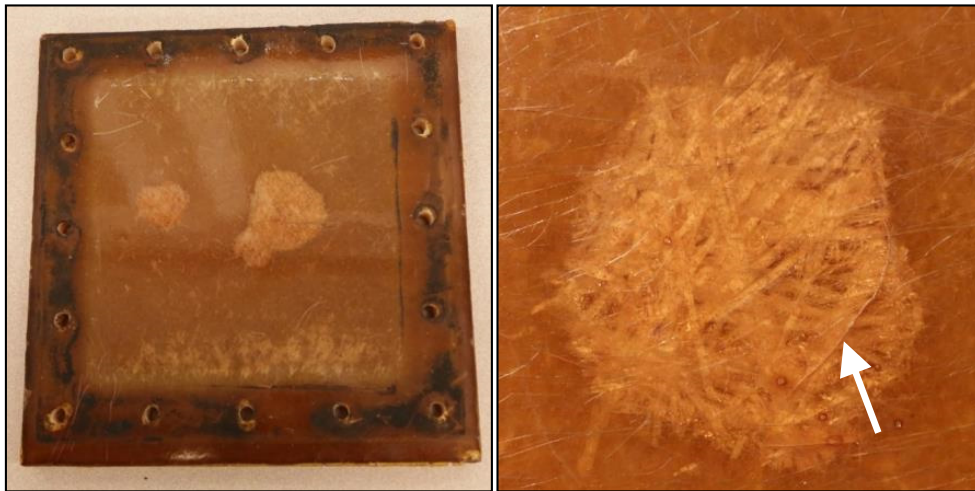
Figur 26 Laminat IV-B efter att ha torkat fem dagar efter avslutad exponering. Ökad vitning kring glasfibrerna syns tydligt t.v. En spricka i delamineringen observerades, t.h.

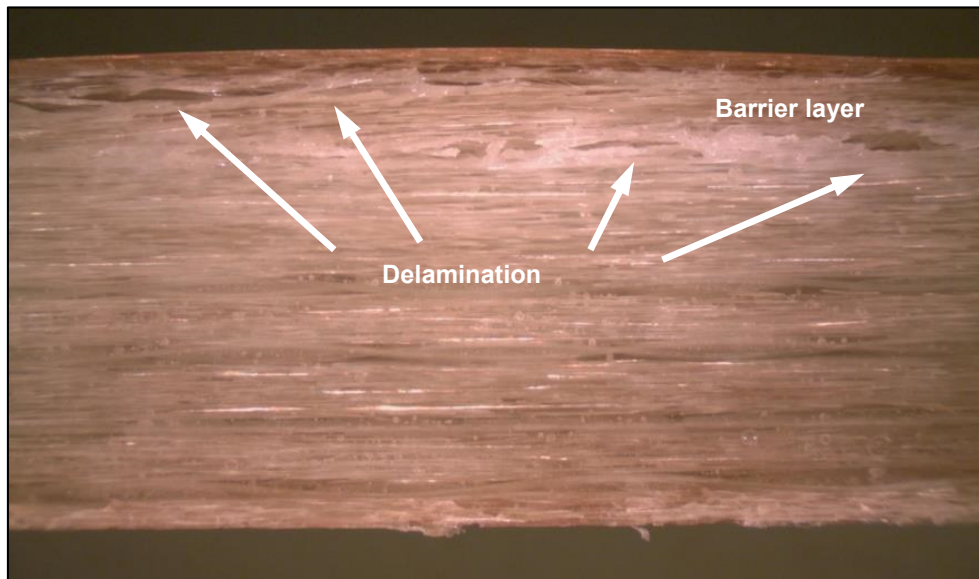
Figur 43 Delamineringsskador i laminat II-C

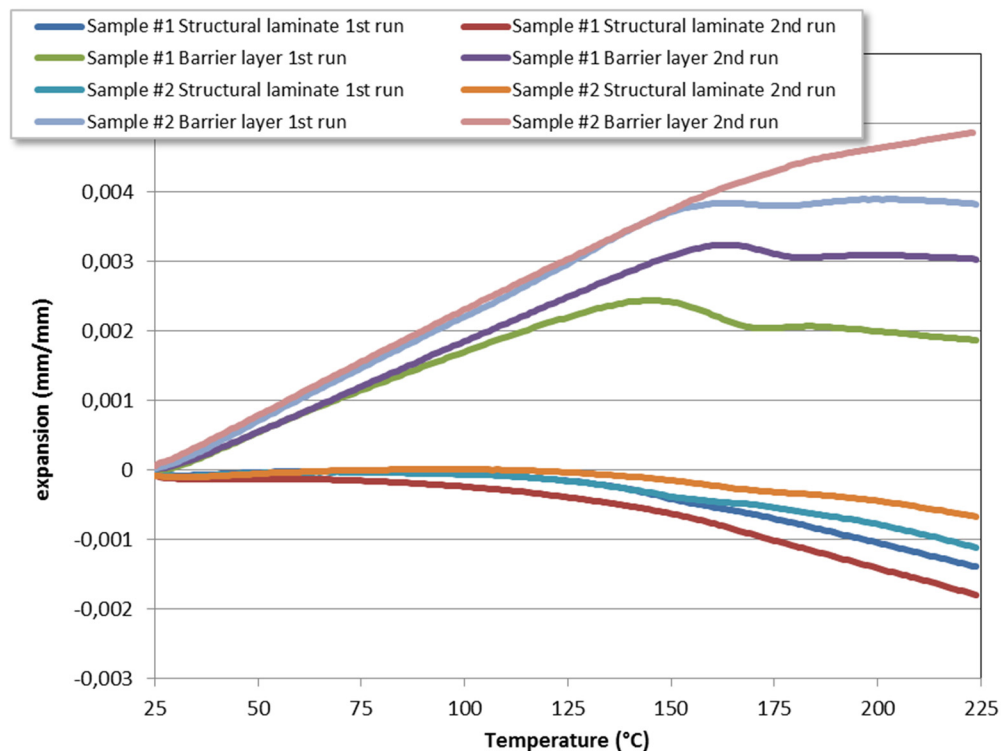
Resultaten visar på en tydlig skillnad i värmeutvidgning mellan spärrskikt och styrkelaminat. De analyserade spärrskikten expanderar under uppvärmning till skillnad från styrkelaminaten som först vid höga temperaturer tycks krympa något, Figur 47. Dock är hänsyn inte tagen till instrumentets värmeutvidgning, varför några absolutvärden inte ska läsas ur grafen.

Figur 47 Termisk längdutvidgning mätt med DMA för spärrskikt och styrkelaminat från rökgaskanalen på Gärsåadverket, Tekniska verken i Linköping
