# Linprovning Bohus–Malmö

Långtidsprovning av kraftledningslinor i svår kustmiljö:  
Nedtagning och förslag till avslutningsprovning

Elforsk rapport 12:55

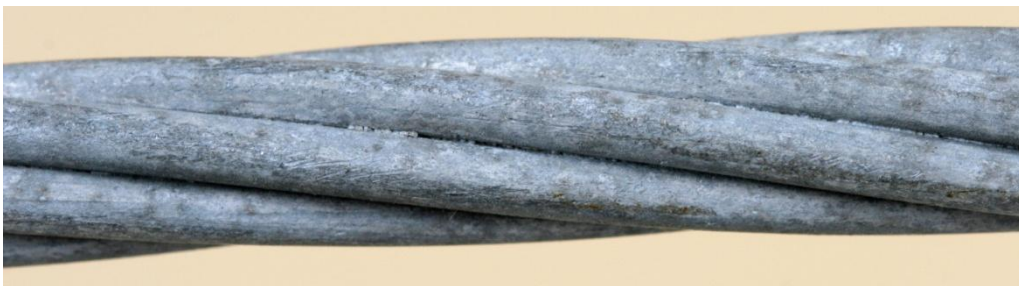
Foto: IMG\_0924aa2.jpg

Denna lina är tillsammans med lina 2 de enda sjutrådiga linorna och har ytterdiametern 10,5 mm. Lina 1 verkar okulärt vara i sämre tillstånd än lina 2 trots att lina 2 är översållad av korrosionsprodukter. Lina 1 har inga korrosionsprodukter på ytan, men har gott om frätgropar. Lina 1 är den oinfettade linan.

Figur A.1 Denna bild visar utseendet på lina 1. Linan är kraftigt men samtidigt jämnt oxiderad

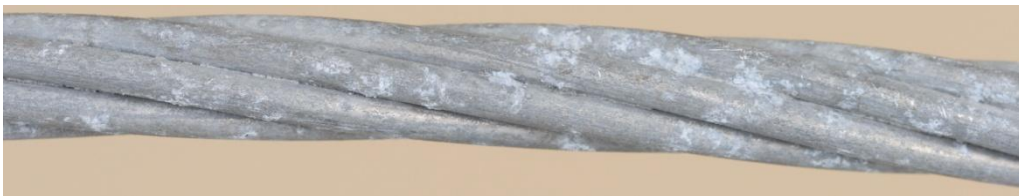
Foto: IMG0933a.jpg

Denna lina är den andra sjutrådiga linan och är den som är infettad. Detta framgick vid isärtagning av linan. Det mesta av oljan i fettet har försvunnit, vilket fått till följd att fettets fyllmedel ligger som ett vitt mjöl mellan kärntråden och yttertrådarna. Endast på kärntråden finns spår av olja i fettet.

Figur A.2 Bilden visar en översikt av lina 2. På linan syns fläckar med korrosionsprodukter trots att ytan förefaller något mindre oxiderad än den på lina 1.

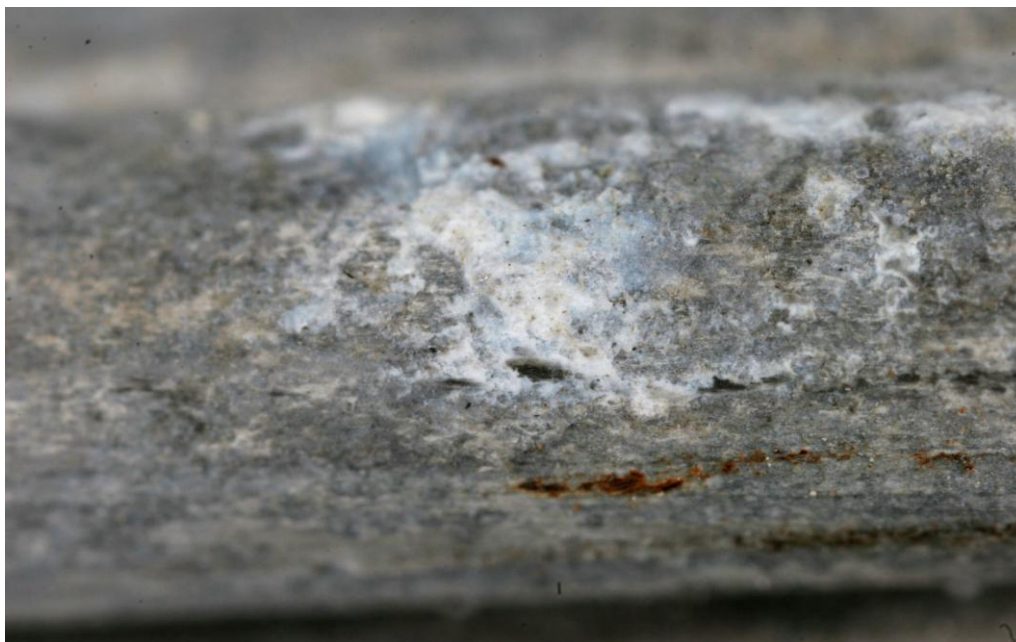
Foto: IMG\_0941ab.jpg

**Figur A.3** Bilden visar ytan på en tråd i lina 2. På bilden syns en vit fläck med korrosionsprodukter. I ytan förekommer revor som ibland har en röd färg, vilket syns strax nedanför oxidfläcken.

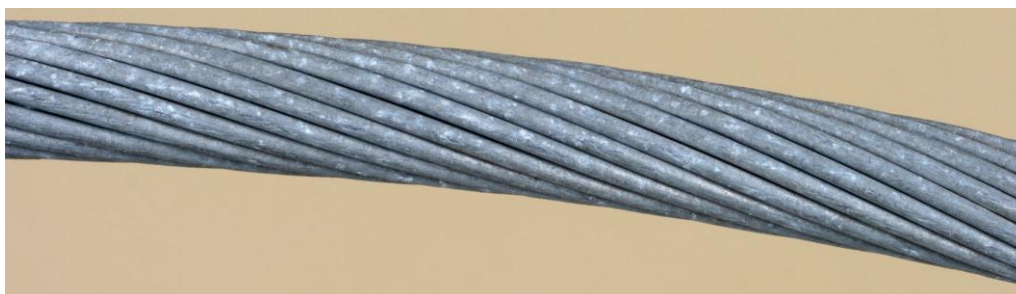
Foto: IMG\_963ab.jpg

Linan har gamla mekaniska skador på ytterlagrets trådar och är ganska jämnt översållad med vita fläckar av korrosionsprodukter.

**Figur A.4** Bilden visar en vy av lina 3. Linan är översållad av små vita fläckar som är korrosionsprodukter.

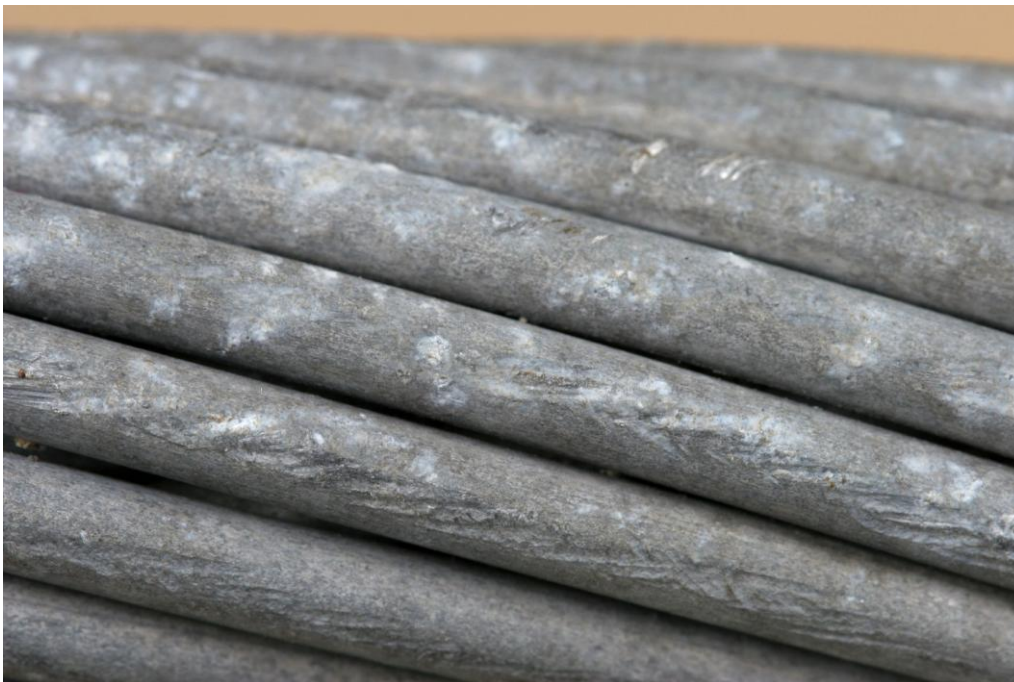
Foto: IMG\_0961ab

**Figur A.5** Bilden visar den kraftigt oxiderade ytan på lina 3 med fläckar och frätgropar.

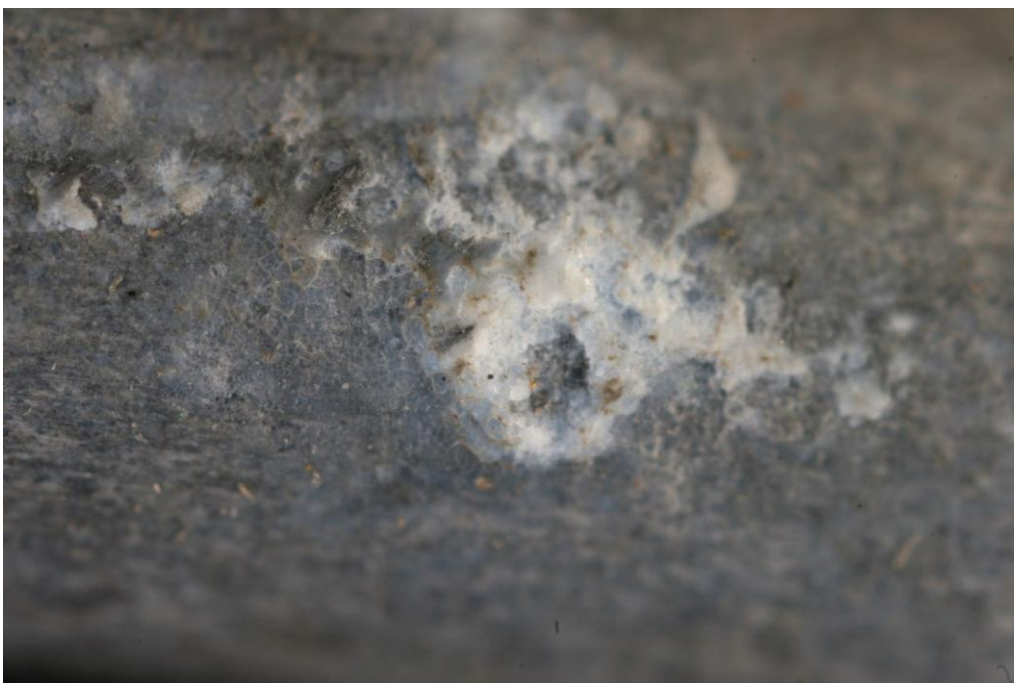
Foto: IMG\_975ab

**Figur A.6** Bilden visar en frätgrop i en tråd i lina 3. Runt hålet syns aluminiumhydroxidkristaller och till vänster syns en tydlig nätbildning där oxiden håller på att brytas upp. Bland hydroxidkristallerna syns även några

**bruna missfärgningar, men det är inte känt vilken roll dessa har.**

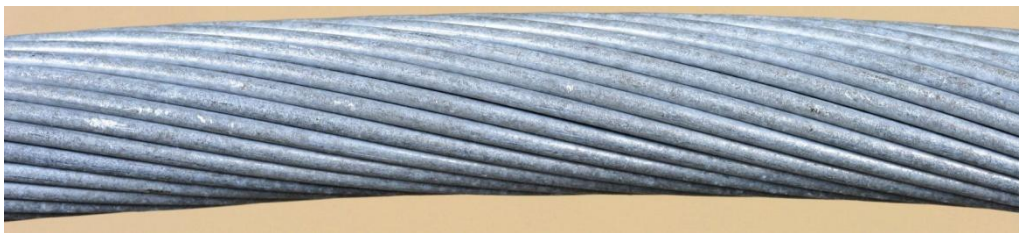
Foto: IMG\_0979ac.jpg

Linan företer glesa vita fläckar som förekommer oregelbundet på den linstump som undersöktes. Längden av denna tillåter inte några uttalanden om systematiska variationer av mängden fläckar eller var de i så fall är belägna. Ytan är jämfört med de tidigare linorna lindrigt oxiderad och är rent av något blank när man skrapar på de svarta beläggningarna.

**Figur A.7 Vy av lina 4 som visar otydliga beläggningar av korrosionsprodukter. Det är emellertid möjligt att se en del fläckar på linans undersida.**

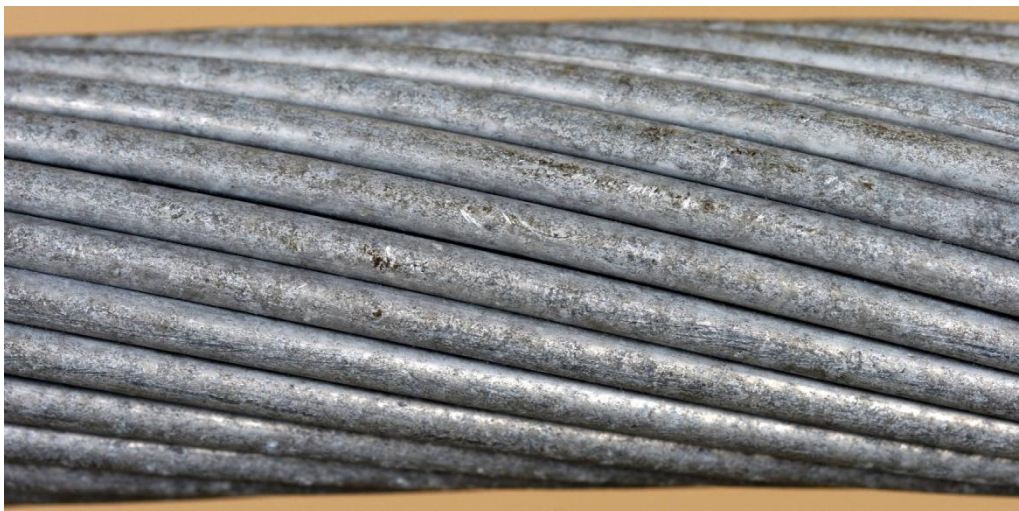
Foto: IMG\_0981ac.JPG

**Figur A.8** Närbild av lina 4 som visar nedsmutsning och en del oxider, men på bilden syns inga angrepp.

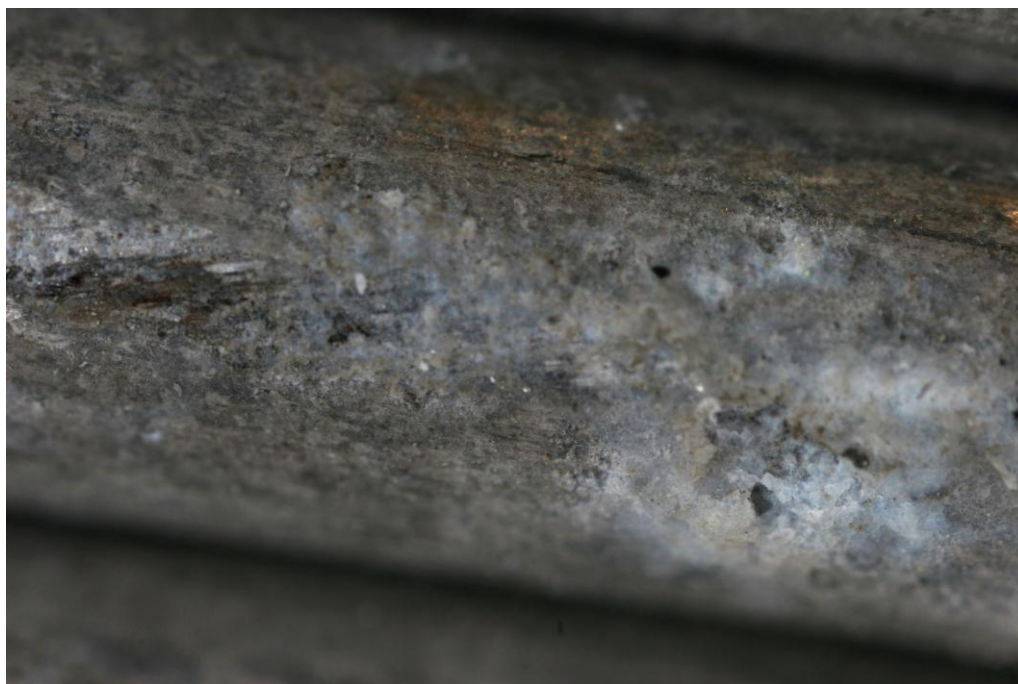
Foto: IMG\_1058ab

**Figur A.9** Bild av angrepp på tråd i lina 4 på vilken syns gropar omgivna av hydroxid och till vänster om gropen hur oxiden i trådens yta börjar brytas upp.

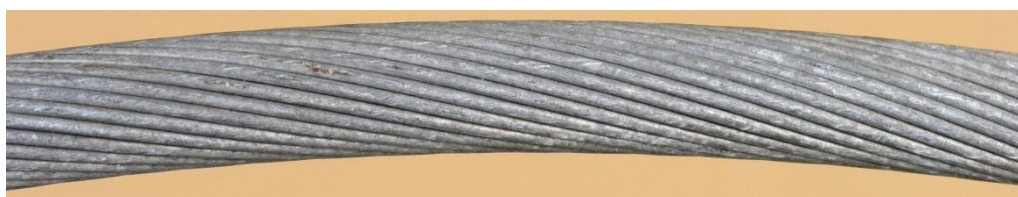
Foto: IMG\_098ac.jpg

Lina 5 är en av två 774 mm<sup>2</sup> linor; lina 4 och lina 5. Av dessa är lina 5 mer prickig av korrosionsprodukter.

**Figur A.10** Bilden visar en vy av lina 5. Punktangreppen bedöms att vara fler och tydligare än på lina 4.

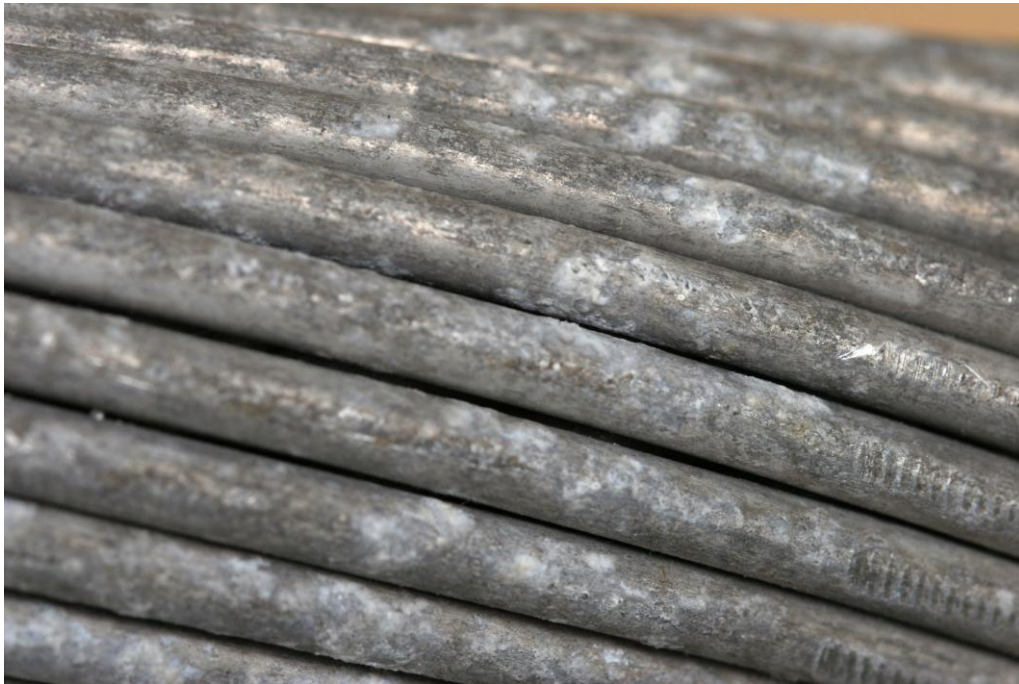
Foto: IMG\_1005ac.jpg

**Figur A.11** Närbild av lina 5 på vilken fläckar av korrosionsprodukter tydligt syns.

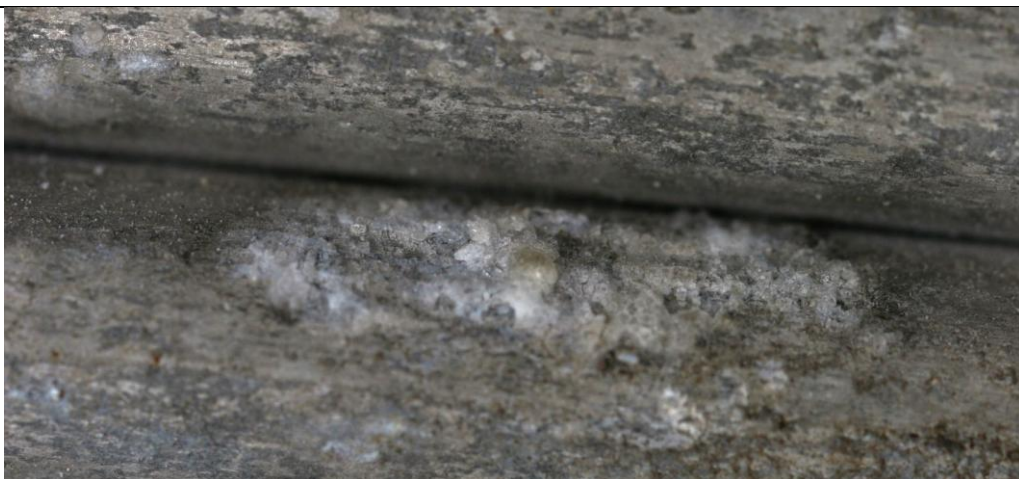
Foto: IMG\_1023ac.jpg

**Figur A.12** Närbild av tråd på lina 5. På bilden syns ett ytligt korrosionsangrepp i den nedre tråden.

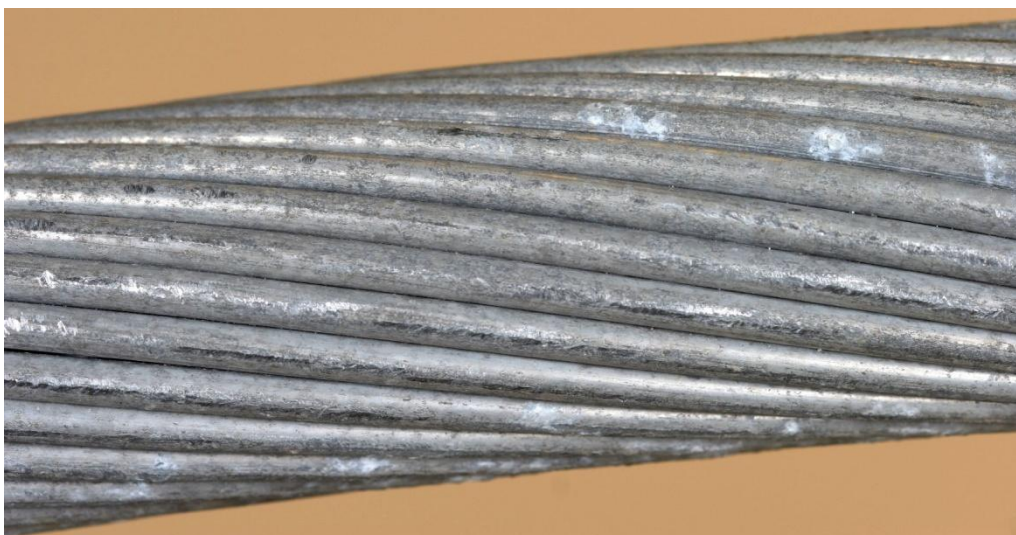
Foto: IMG\_1042aa.jpg

Lina 6 ser för ögat relativt lite oxiderad ut men har rikligt med fläckar av korrosionsprodukter. Vid isärtagning av en bit av linan visade det sig att linan innehöll rikligt med ett vitt pulver, som troligen utgörs av korrosionsprodukter.

**Figur A.13** Vy av lina 6. På linan syns fläckar med korrosionsprodukter.

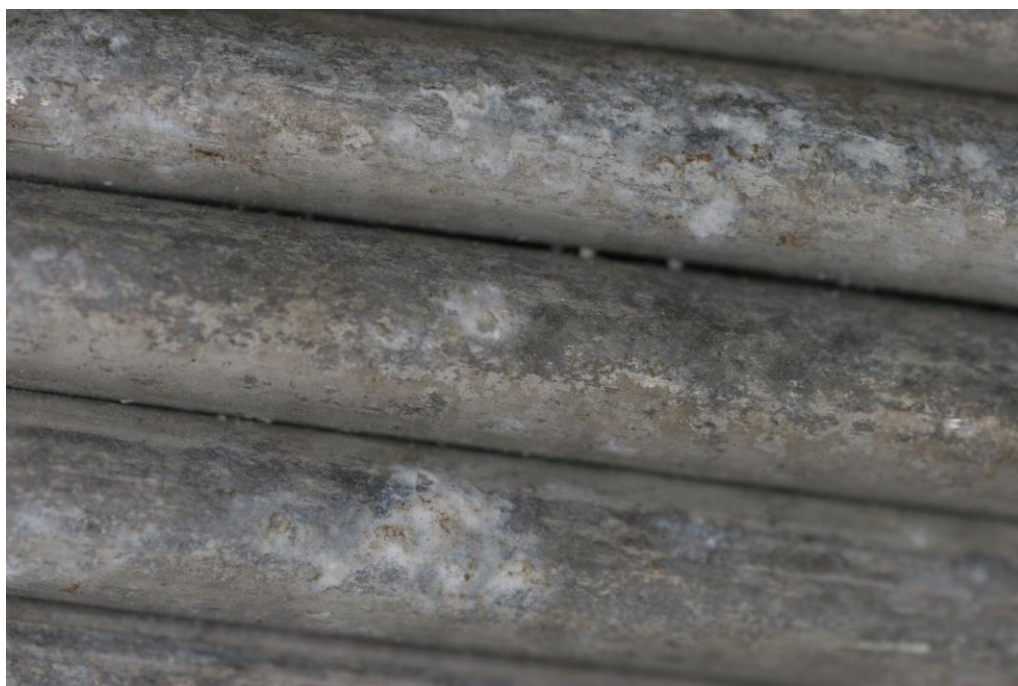
Foto: IMG\_1048\_a.jpg

**Figur A.14** Närbild av lina 6. Korrosionsangreppen ser ut att vara ytliga.

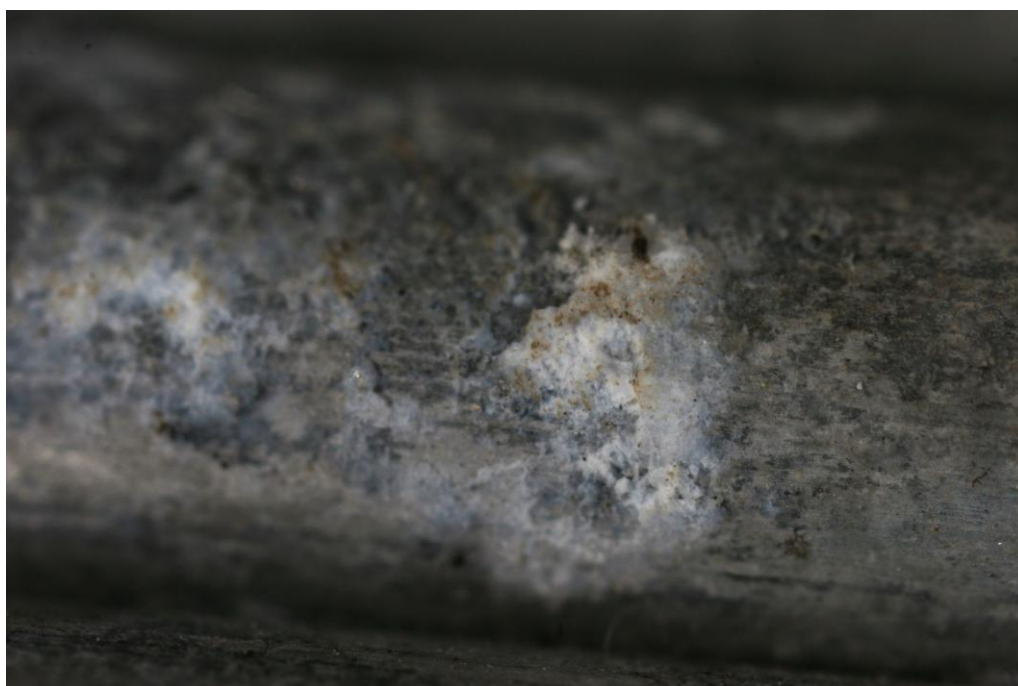
Foto: IMG\_1053aa.jpg

**Figur A.15** Närbild av fläck med korrosionsprodukter. På bilden går det inte att se någon grop och detta var gemensamt för samtliga närbilder av fläckarna.

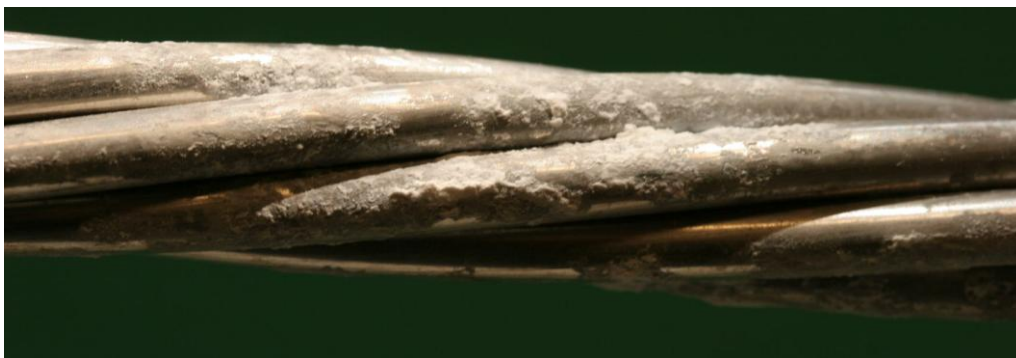
Foto: IMG\_1103\_a

**Figur A.16** Bilden visar de sju trådarna som ingår i kärnan av lina 6. Rikligt med vita beläggningar syns på bilden, men endast någon grop där trådarna legat i kontakt med det utanförhållande lagret. En sådan grop kan med viss ansträngning urskiljas på tråden i mitten till höger i bilden.

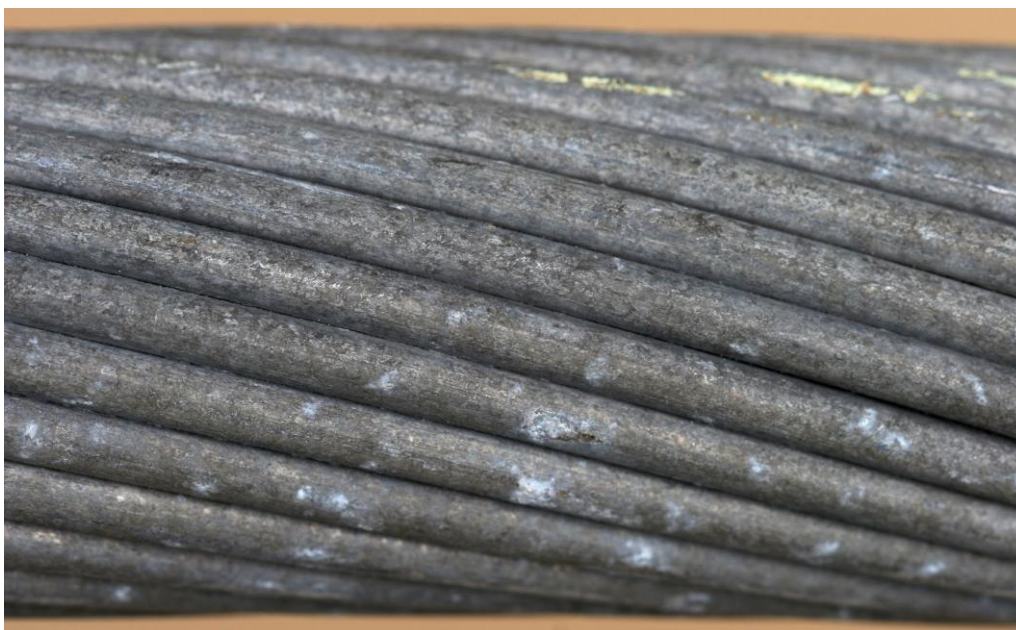
Foto: IMG\_1062aa.jpg

Linan gav intryck av att vara mer oxiderad än lina 6 och hade i likhet med den ytliga korrosionsangrepp. Linan hade inga angrepp som såg spektakulära ut i hög förstoring. Vid undersökning av kärntråden och trådarna runt denna påträffades rikligt med vax som har sitt ursprung i dragningen av tråden. Eftersom tråden inte värmebehandlas efter dragning blir eventuellt vax kvar på tråden.

**Figur A.17** Bild av ytan på lina 7 som har rikligt förekommande angrepp.

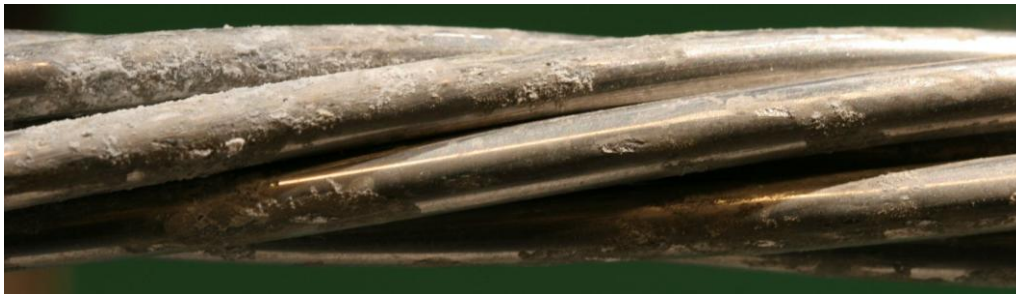
Foto: IMG\_1105\_a.jpg

**Figur A.18** Bild av trådarna i kärnan av lina 7, som i likhet med de i lina 6 är belagda med korrosionsprodukter.

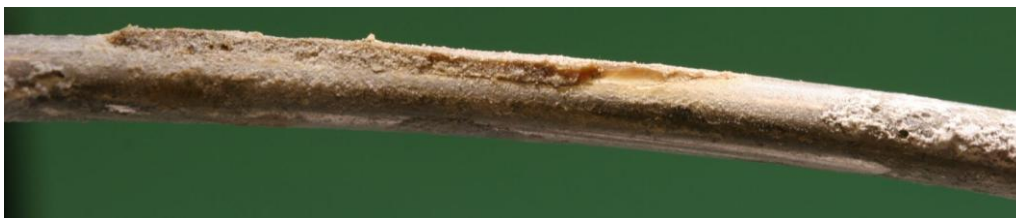
Foto: IMG\_1109\_a.jpg

**Figur A.19** Bild av rester av vax på ytan av kärntråden från lina 8. Detta skiljer lina 7 från lina 6.

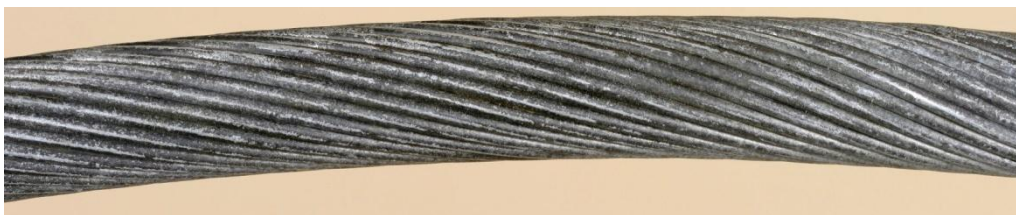
Foto: IMG\_1077aa.jpg

Lina 8 skiljde sig påtagligt från lina 6 och lina 7 såtillvida att lina 8 hade en påtagligt mörk sida och en ljusare sida. Den mörka sidan hade en brunsvart beläggning som kunde skrapas bort med nageln.

**Figur A.20** Vy av sidan med den mörka beläggningen på lina 8.

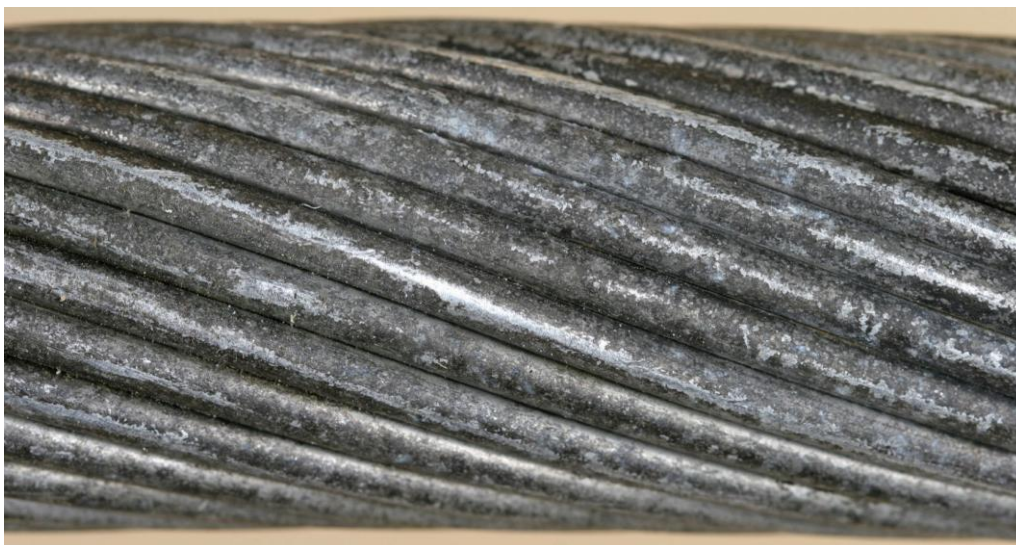
Foto: 1079aa.jpg

**Figur A.21** På denna närbild syns tydligt att den mörka missfärgningen orsakas av en tunn beläggning på trådarna. På bilden syns även en del ljusa fläckar av korrosionsprodukter.

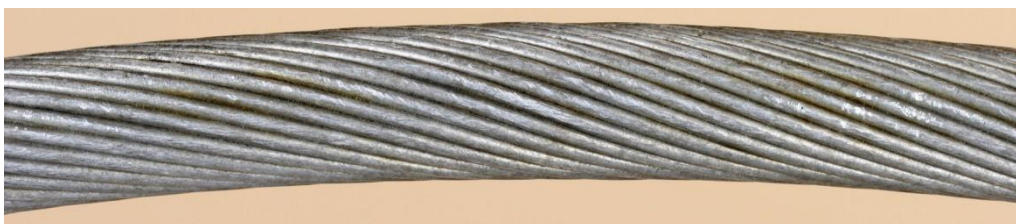
Foto: IMG\_1080aa.jpg

**Figur A.22** Bilden visar den ljusa sidan av lina 8.

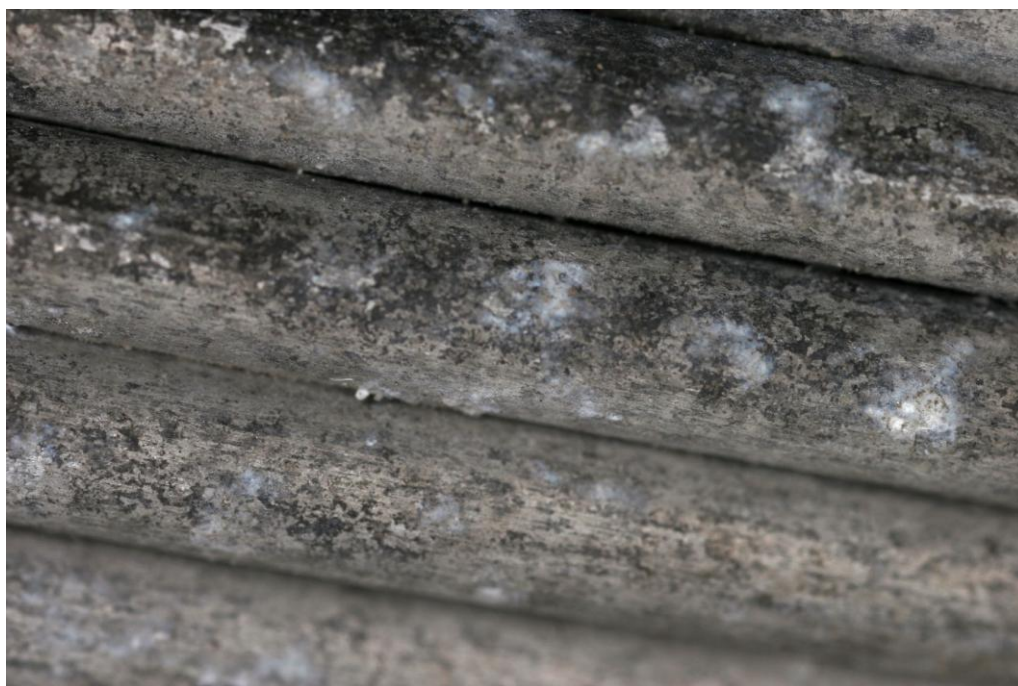
Foto: IMG\_1091aa.jpg

**Figur A.23** Ljusa fläckar på den mörka sidan av lina 8.

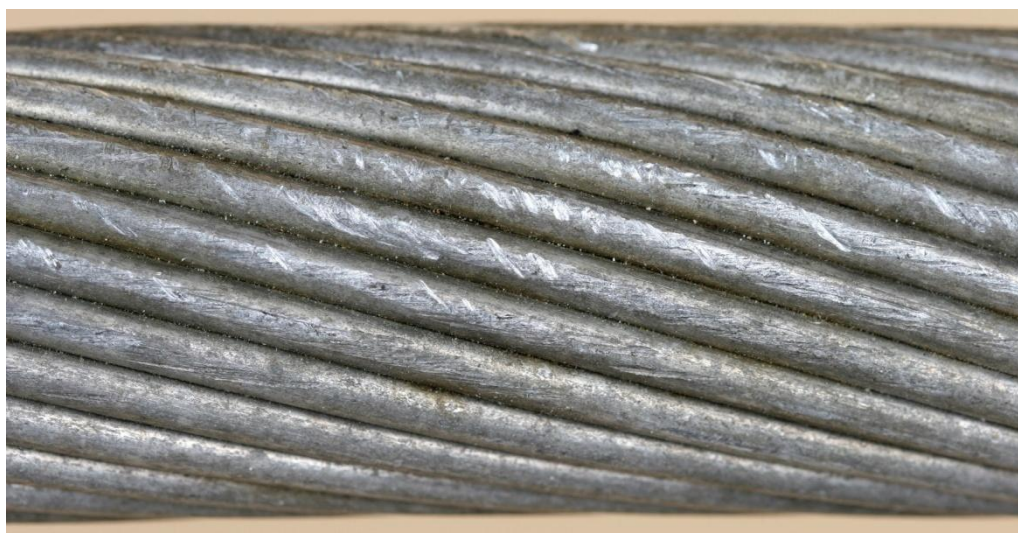
Foto: IMG\_1083aa.jpg

**Figur A.24** Närbild av den ljusa eller blanka sidan av lina 8.

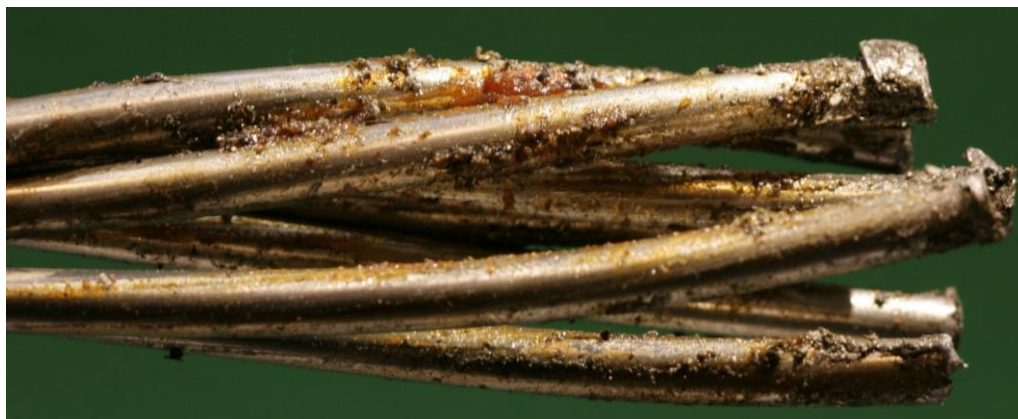
Foto:IMG\_1108aa.jpg

Vid isärtagning av ett kortare stycke visade det sig att linan var infettad och att fettet var i god kondition inuti linan.

**Figur A.25** Bilden visar de infettade kärntrådarna från lina 8. Detta visar otvetydigt att denna lina är den infettade AlMgSi-lina som sattes upp år 1985.
