# **Tillståndskontroll av trippelextruderade PEX- kablar för 12 och 24 kV**

**Rapport från norsk/svenskt  
samarbetsprojekt 2002-2004**

**Elforsk rapport 04:39**

November  
2004

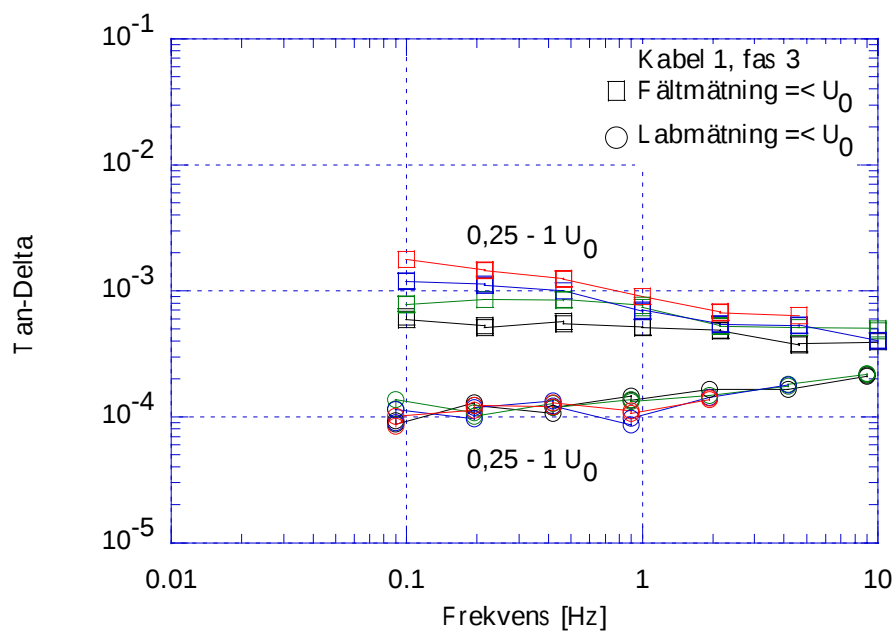
De högre förlusterna med läckströmsbeteende vid fältmätningarna kan vara orsakade av vatten eller hög fukthalt på avslutningarna på grund av de besvärliga väderförhållandena som rådde vid fältmätningarna.

Figur 6.1.1 Mätning av förluster,  $\tan\delta$ , upp till  $U_0$  (12kV) på kabel 1 fas 3 i fält och i lab.

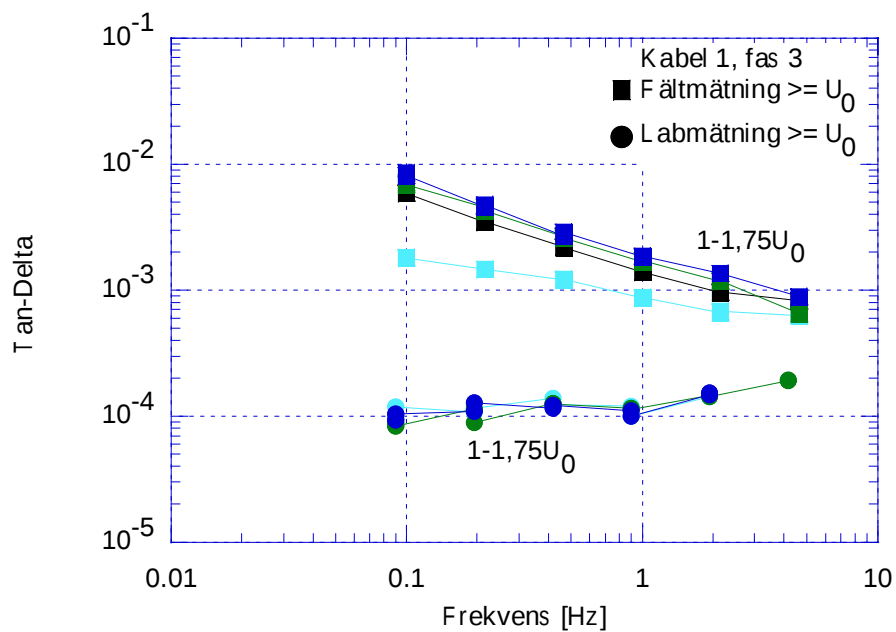
Figur 6.1.2 Mätning av förluster,  $\tan\delta$ , upp till 1,75  $U_0$  (21kV) på kabel 1 fas 3 i fält och i lab.

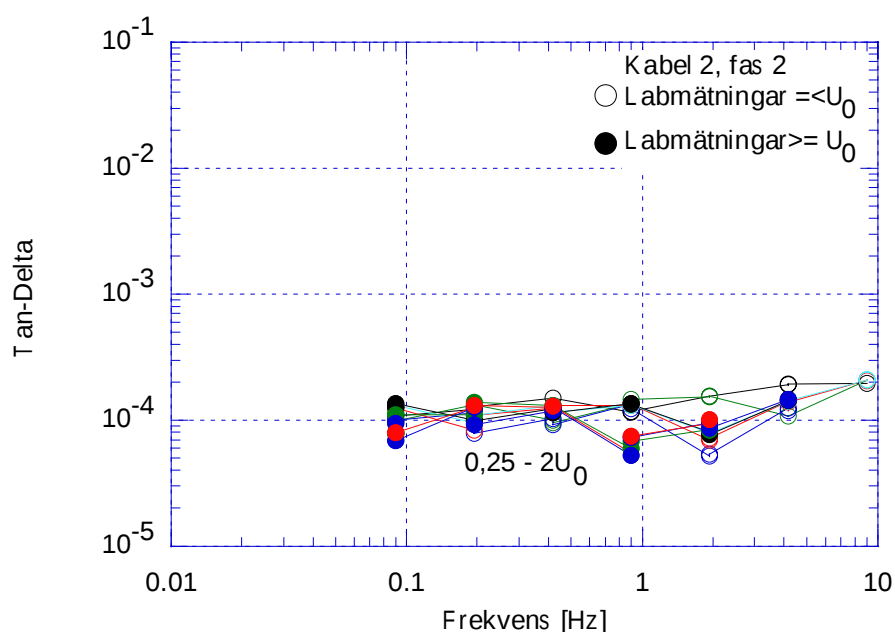
Figur 6.1.3 visar förlusterna,  $\tan\delta$ , på fas 2 för spänningar upp till  $2U_0$ . Kabeln uppvisar låga förluster och inget spänningsberoende som för en kabel med isolation i god kondition. Fas 1 och fas 3 uppvisade liknande beteende.

Figur 6.1.3 Mätning av förluster,  $\tan\delta$ , upp till  $2U_0$  (12kV) på kabel 2 fas 2 i lab.

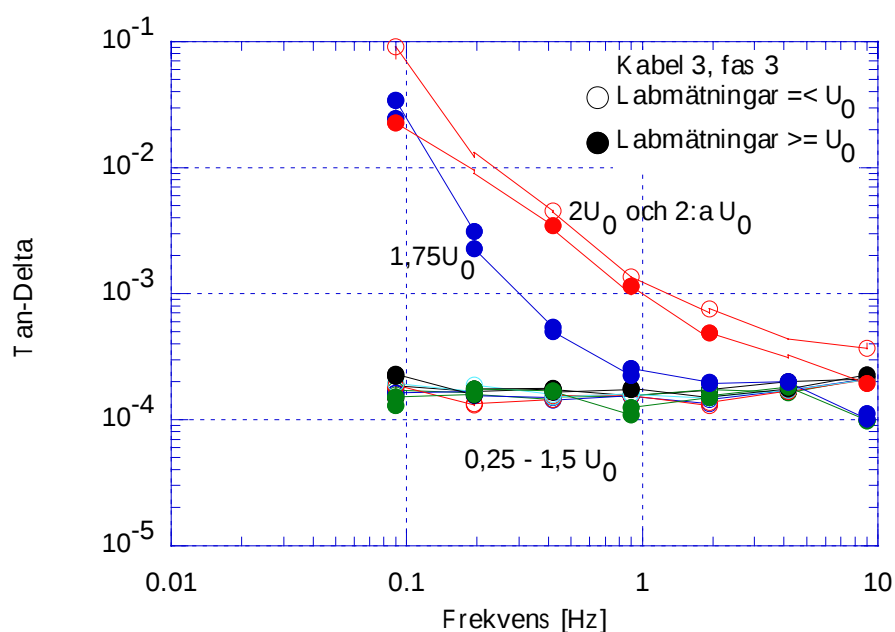
Figur 6.1.4 visar förlusterna på fas 3 för spänningar upp till  $2U_0$ . För spänningar upp till  $1,5U_0$  uppvisar fas 3 låga förluster och inget spänningsberoende. Vid  $1,75U_0$  inträffar övergång till läckström och efterföljande  $2U_0$  och  $U_0$  mätningar visar båda läckströmsbeteende vilket indikerar långa (genomgående) vattenträd i isolationen. Fas 2 uppvisade liknande beteende som fas 3 medan fas 1 uppvisade låga förluster och inget spänningsberoende för mätningar upp till  $2U_0$ .

Figur 6.1.4 Mätning av förluster,  $\tan\delta$ , upp till  $2U_0$  (12kV) på kabel 3 fas 3 i lab.

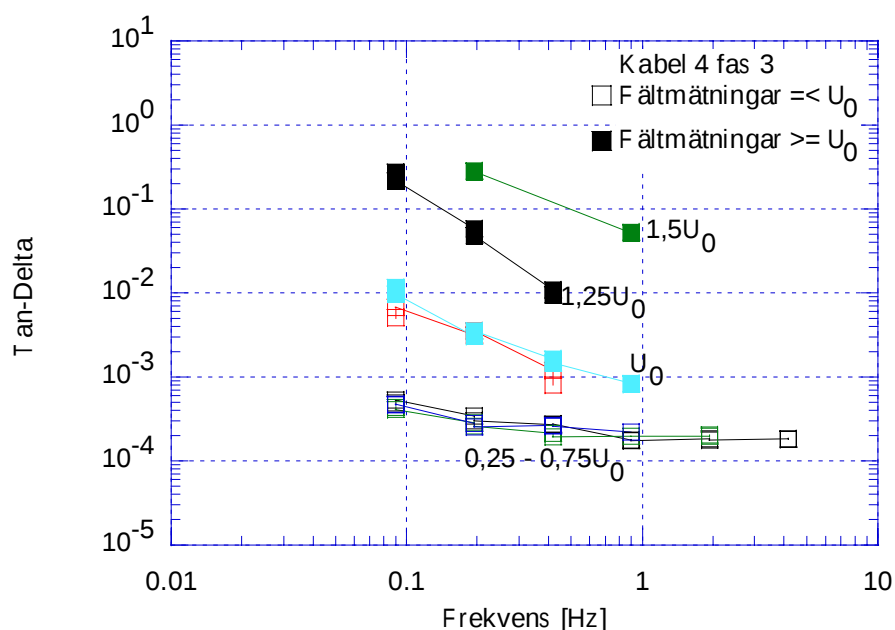
Laboratiemätningarna av de tre 10 m bitarna visade på låga förluster och inget spänningsberoende vilket indikerar kabelisolation i god kondition. Alla tre faserna på de tre kablarna såg lika ut. Den låga tätheten av vattenträd i denna typ av kabel skulle kunna vara en förklaring till skillnaden mellan fält- och labbmätningarna eftersom endast en mycket kort bit av den totala kabellängden undersökts i laboratoriet, även om sektionerna för labbundersökningen togs i närheten av genomslagsstället.

Figur 6.1.5 Mätning av förluster,  $\tan\delta$ , upp till  $1,5U_0$  (9kV) på kabel 4 fas 3 i fält.

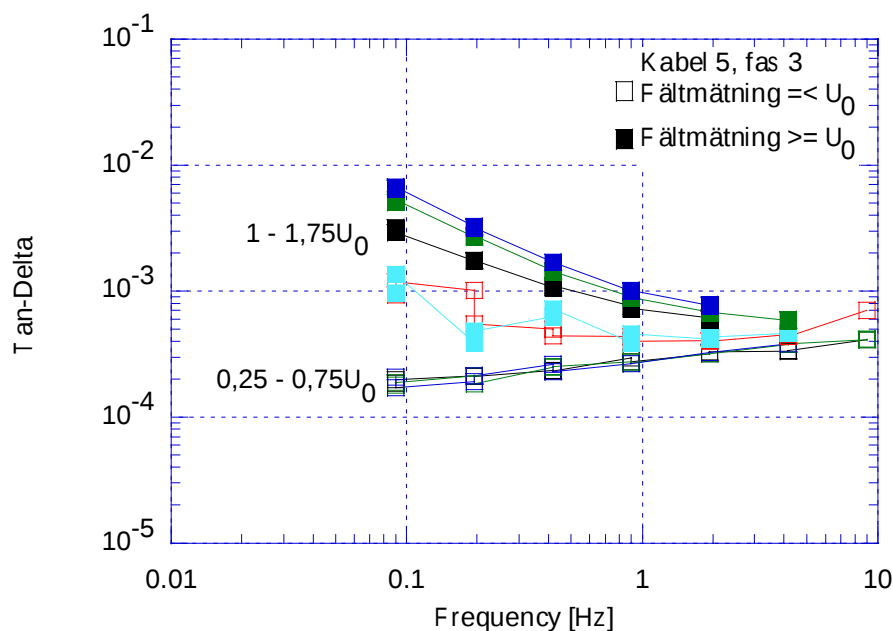
Liksom för kabel 4 visar laboratiormätningarna av 10 m biten av kabel 5 inga tecken på vattenträdsåldring. Låga förluster och inget spänningsberoende indikerar kabelisolation i god kondition. Den låga tätheten av vattenträd i denna typ av kabel skulle kunna vara en förklaring till skillnaden mellan fält- och labbmätningarna eftersom endast en kort sektion av kabeln, vilken kanske inte innehöll något långt vattenträd, undersökts i laboratorium.

Figur 6.1.6 Mätning av förluster,  $\tan\delta$ , upp till  $1,75U_0$  (21kV) på kabel 5 fas 3 i fält.

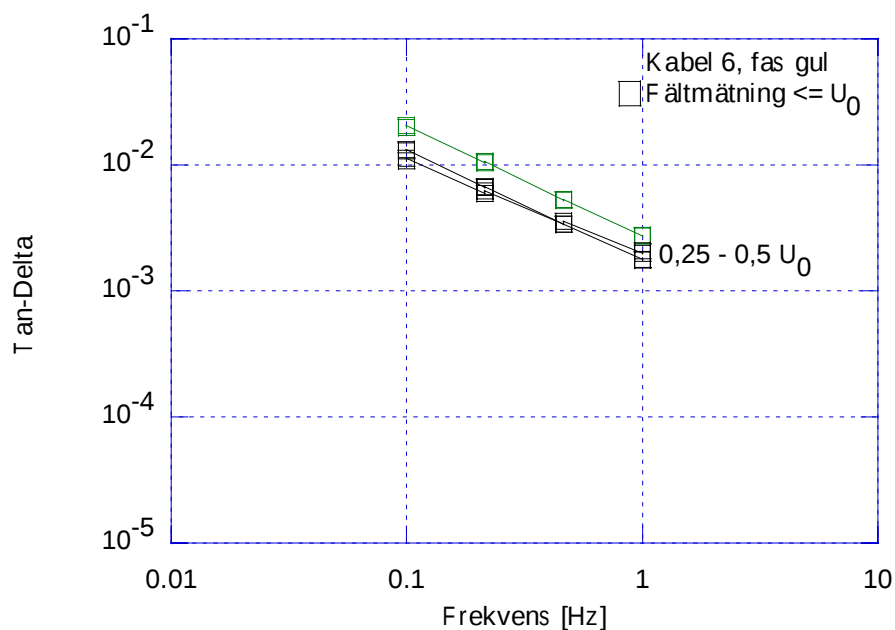
Kabel 6 var en 500 m lång kabel med en skarv plus en reparationsskarv på en av faserna. Spektroskopimätningarna visade på en kabel i mycket dålig kondition, speciellt fas grön och gul, där hög läckström uppmättes. Figur 6.1.7 visar förlusterna,  $\tan\delta$ , för fas gul. Isolationsresistansen mättes för denna kabel och uppvisade mycket låga värden för fas grön och gul, se Tabell 6.1.1. En jämförelse med uppmätt ekvivalent parallellresistans från spektroskopimätningarna visar på stora likheter, se Figur 6.1.8.

Figur 6.1.7 Mätning av förluster,  $\tan\delta$ , upp till  $0,5U_0$  (3kV) på kabel 6 fas gul i fält.

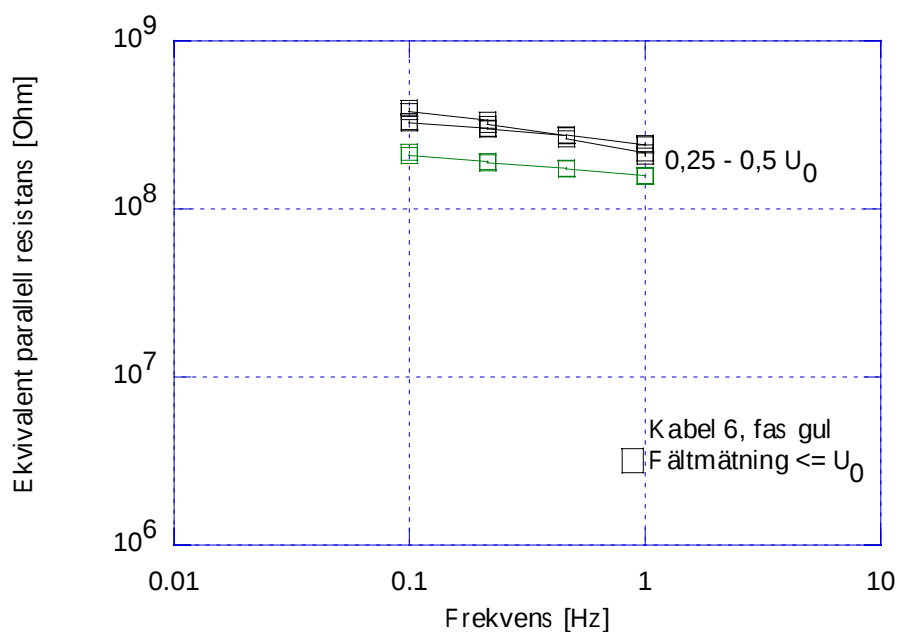
Figur 6.1.8 Mätning av ekvivalent parallell resistans upp till  $0,5U_0$  (3kV) på kabel 6 fas gul i fält.

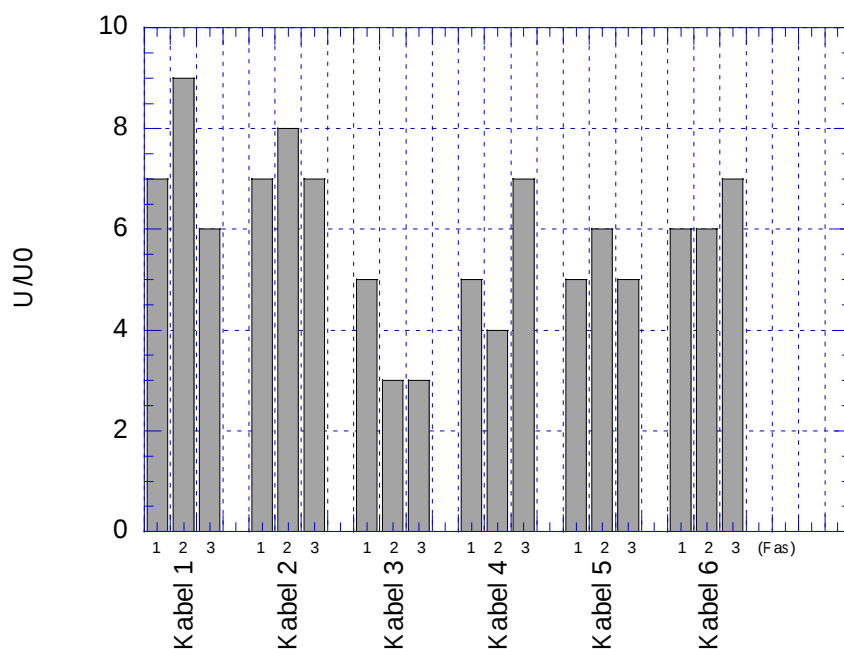
Figur 6.2.1 visar lägsta genomslagsvärde för de undersökta kablarna. Resultatet visar att kabel 3 hade de lägsta genomslagsvärdena ( $3-5U_0$ ) medan kabel 1 hade de högsta värdena ( $6-9U_0$ ). Lägsta genomslagsvärdet var relativt lika för de undersökta kablarna och visar att ingen av kablarna var i riktigt dålig kondition utom kabel 3 fas 2 och 3. Kabel 3 fas 2 och 3 hade ett lägsta genomslagsvärde på  $3U_0$  och börjar bli i dålig kondition. Detta kunde också uppmätas med hjälp av dielektrisk spektroskopimätning.

Figur 6.2.1 Lägsta AC genomslagspänning av de undersökta kablarna. Genomslagsnivån är normaliserad med  $U_0$ , ( $U_0=6$  kV för 12 kV kablar och 12 kV för 24 kV kablar, se förkortningstabell på sidan 1).

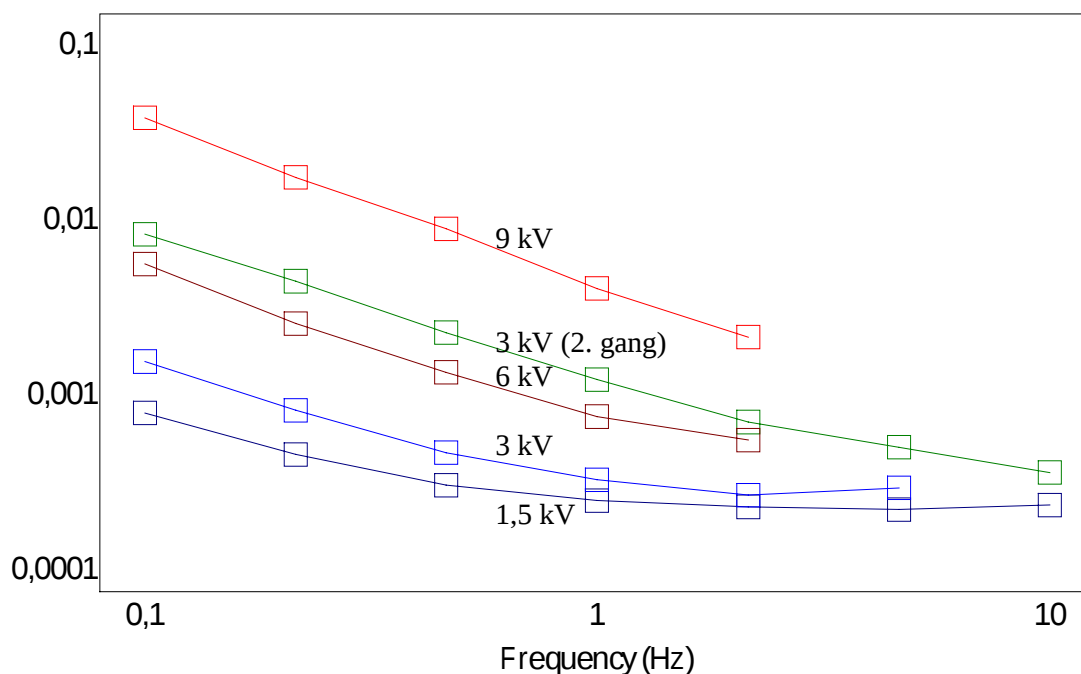
Figur 7.1: Resultat fra feltmålinger av kabel 1. Figuren viser målinger av dielektrisk tapstangent opp til 9 kV ( $1,5 U_0$ ).

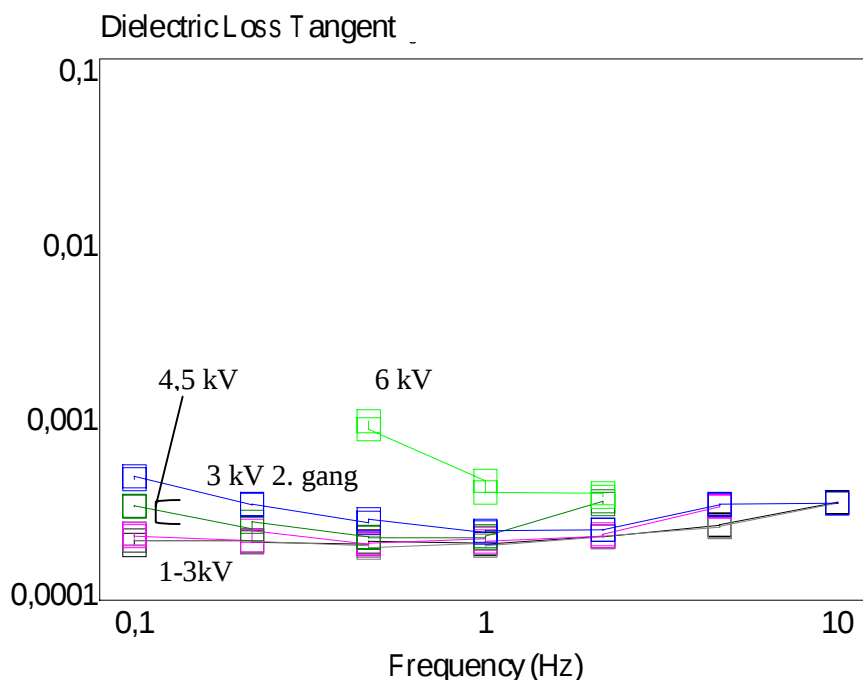
Kabel 2 ble diagnostisert for et industriselskap på bakgrunn av tidligere havari på kabler med samme design og driftsforhold (parallellavganger). Figur 7.2 viser resultat fra målinger av dielektrisk tapstangent ( $\tan \delta$ ) på en av fasene. I motsetning til kabel 1, var responsen for denne kabelen lav og som for ny kabel opp til 3 kV ( $0,5 U_0$ ). Ved  $0,75 U_0$  økte tapene ved frekvenser lavere enn 1 Hz. Ved  $U_0$  kV økte tapene relativt kraftig og målingen ble avbrutt ved 0,5 Hz. En ny måling ved  $0,5 U_0$  viste at tapene hadde økt betydelig i forhold til første gangen  $0,5 U_0$  ble påtrykt. Som for kabel 1 betyr dette at det er meget sannsynlig at det var minst ett gjennomgående vanntre i kabelen.

**Figur 7.2:** Resultat fra feltmålinger av kabel 2. Figuren viser målinger av dielektrisk tapstangent opp til 6 kV ( $1U_0$ ).

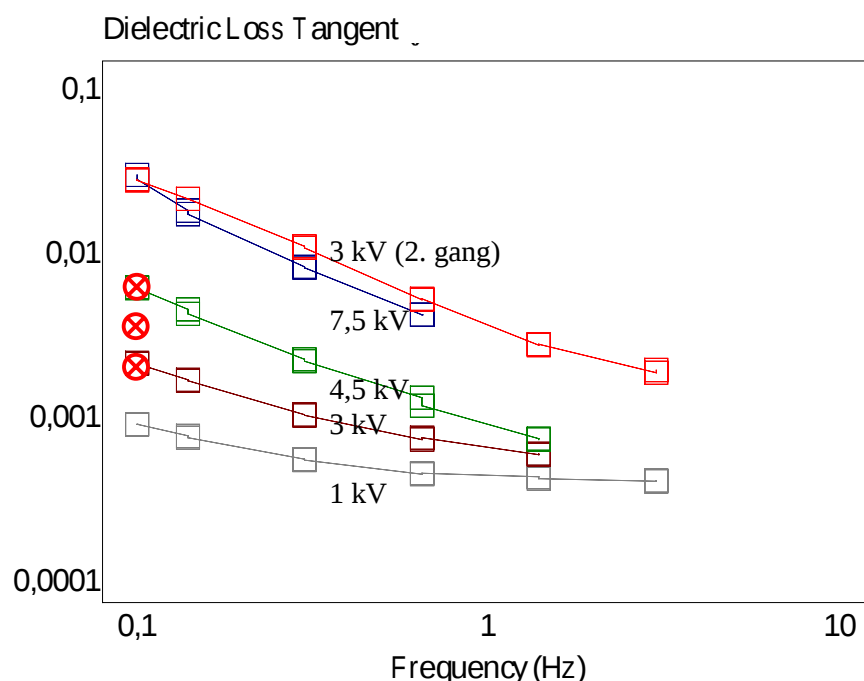
Kabelen ble også diagnostisert med kabeleiers (everkets) eget utstyr (PHG 70 fra Baur). Dette utstyret måler tapstangent ved 0,1 Hz ved ulike spenninger opp til to ganger driftsspenningen [6]. Figur 7.3 viser resultat også fra disse målingene.

Figur 7.3: Resultat fra feltmålinger av kabel 3. Figuren viser resultat fra målinger av dielektrisk tapstangent opp til 7,5 kV (1,25  $U_0$ ).  $\otimes$ : Målinger med utstyr fra Baur ved henholdsvis 3, 6 og 9 kV ved 0,1 Hz.

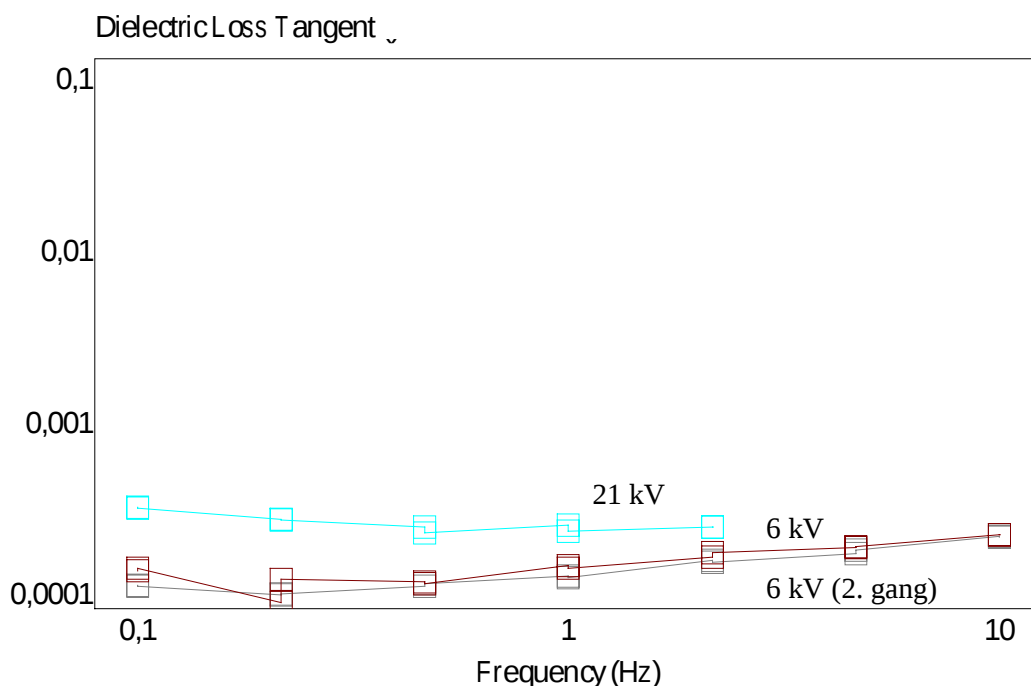
Denne ble diagnostisert på trommel. Eksempel på målinger for en av fasene er vist i figur 7.4. Kabelen ble påtrykt spenninger opp til 21 kV (1,75  $U_0$ ). En svak ulinearitet ble detektert for kabelen og tapene var i størrelsesorden som for en ny kabel. Ingen hystereseeffekt ble observert når 6 kV (0,5  $U_0$ ) ble påtrykt for andre gang. Dette tyder på at det ikke var noen gjennomgående vanntrær i kabelen, og at aldringsgraden var moderat. Den svake ulineariteten kan også være forårsaket av endeavslutningene, da kabelen var relativt kort [2]. En kort lengde (10 meter) ble likevel sendt til laboratoriet for undersøkelse av aldringsgraden (vanntrevekst / holdfasthet).

**Figur 7.4: Resultat fra feltmålinger av kabel 4. Figuren viser resultat fra målinger av dielektrisk tapstangent opp til 21 kV (1,75  $U_0$ ).**

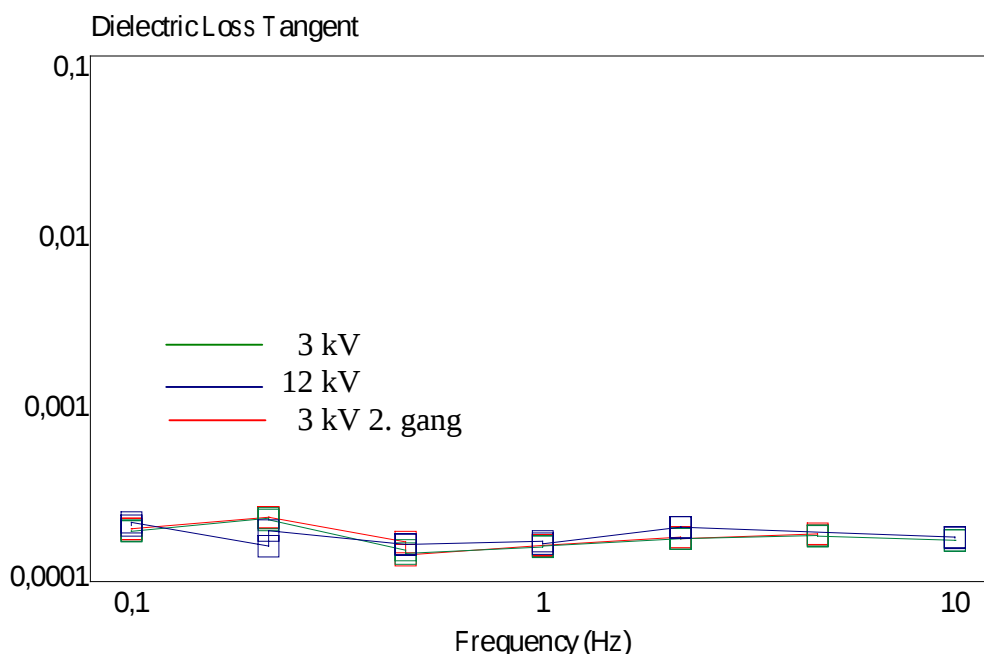
Det viste seg imidlertid at kabelen som ble sendt til laboratoriet ikke var av samme type som den som det ble tatt en kort prøvebit av fra i felt. Kabelen som ble sendt til laboratoriet hadde rund leder, mens kabelbiten som ble undersøkt hadde sektorformet leder. Det er derfor meget trolig at kabelseksjonen ble tatt fra et annet sted enn der det ble målt fra (og tatt ut en kort prøvebit).

**Figur 7.5:** Resultat fra laboratoriemålinger av kabel 1. Figuren viser resultat fra målinger av dielektrisk tapstangent opp til 12 kV ( $2 U_0$ ).

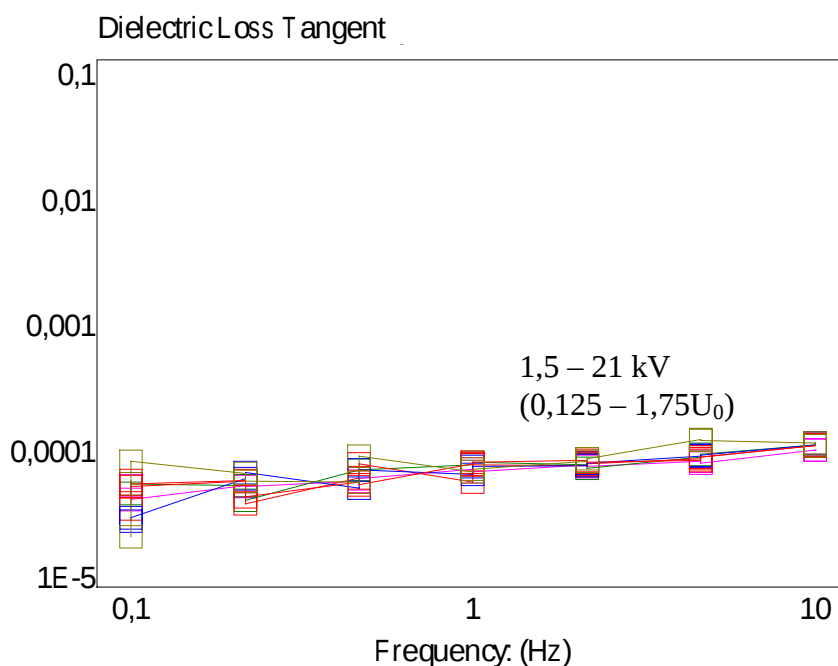
1,75  $U_0$ . Det er trolig at vanntrealdringen var relativt lokal og at den delen av kabelen som tidligere ble undersøkt (og fjernet fra kabeltrommelen) var den aldrete seksjonen.

Figur 7.6: Resultat fra laboratoriemålinger av kabel 4. Figuren viser resultat fra målinger av dielektrisk tapstangent opp til 21 kV (1,75  $U_0$ ).

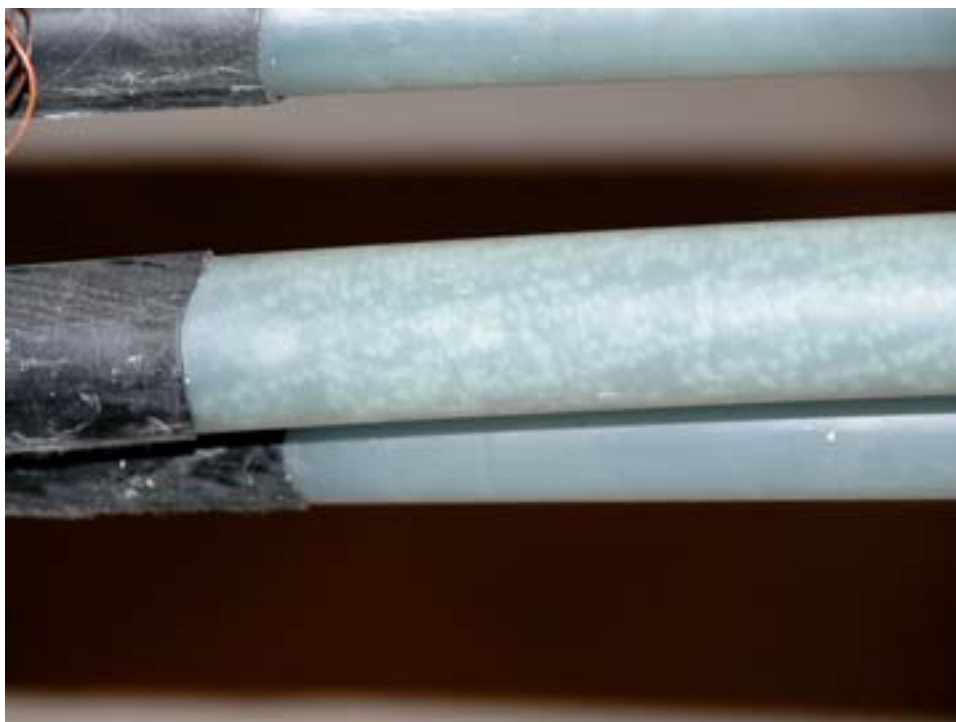
Det ble kun observert slik vanntrevekst i isolasjonen i en av fasene. Dette er illustrert i figur 7.7. En av fasene hadde hvite 'flekke' som var ventilerte vanntrær som vokste fra indre halvleder og utover mot isolasjonsskjermen. Tettheten av vanntrærne var svært høy. Dette skyldes trolig at det hadde kommet vann i lederen (som for kabel 5).

**Figur 7.7:** Bilde av isolasjonen for kabel 6. De hvite 'flekkene' for midtfasen er vanntrær som vokser fra lederskjermen og utover mot ytre halvleder.

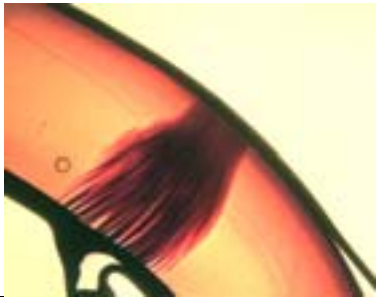
| Kabel | Kommentarer | Gjennomslags-<br>spenning<br>[kV / U <sub>0</sub> ] | Lengste<br>observerte<br>vantrær<br>[µm / %] | Bilder fra vanntreanalyse |
|---|---|---|---|---|
| 1 | Etter måling ble ca 0,5 meter av kabelen tatt med til laboratoriet for vanntreanalyse. 0,1 meter av den ene fasen ble analysert. | Fase 1: --- | 3400 / 100 | |

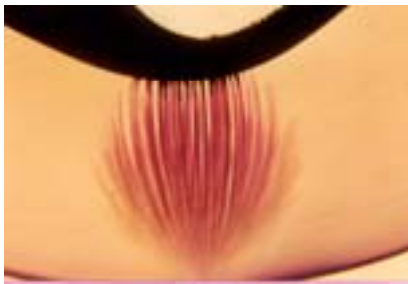
| Kabel | Kommentarer | Gjennomslags-<br>spenning<br>[kV / U <sub>0</sub> ] | Lengste<br>observerte<br>vantrær<br>[µm / %] | Bilder fra vanntreanalyse |
|---|---|---|---|---|
| 2 | Vanntreanalysen er gjort på en parallellavgang som tidligere hadde havareert. Driftsforholdene samt kabeldesign for denne kabelen var identisk som for den diagnostiserte kabelen. | Fase 1: --- | 3400 / 100 | |

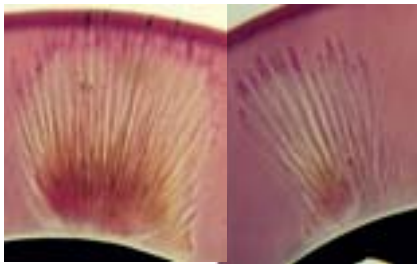
| Kabel | Kommentarer | Gjennomslags-<br>spenning<br>[kV / U <sub>0</sub> ] | Lengste<br>observerte<br>vantrær<br>[µm / %] | Bilder fra vanntreanalyse |
|---|---|---|---|---|
| 5 | Bildene av vantrærne er resultat fra tidligere undersøkelse som var avgjørende for valg av akkurat denne kabelen. De hører ikke sammen med gjennomslagsverdiene i denne tabellen. | Fase 1: 84 / 7 - 120 / 10 | --- | |

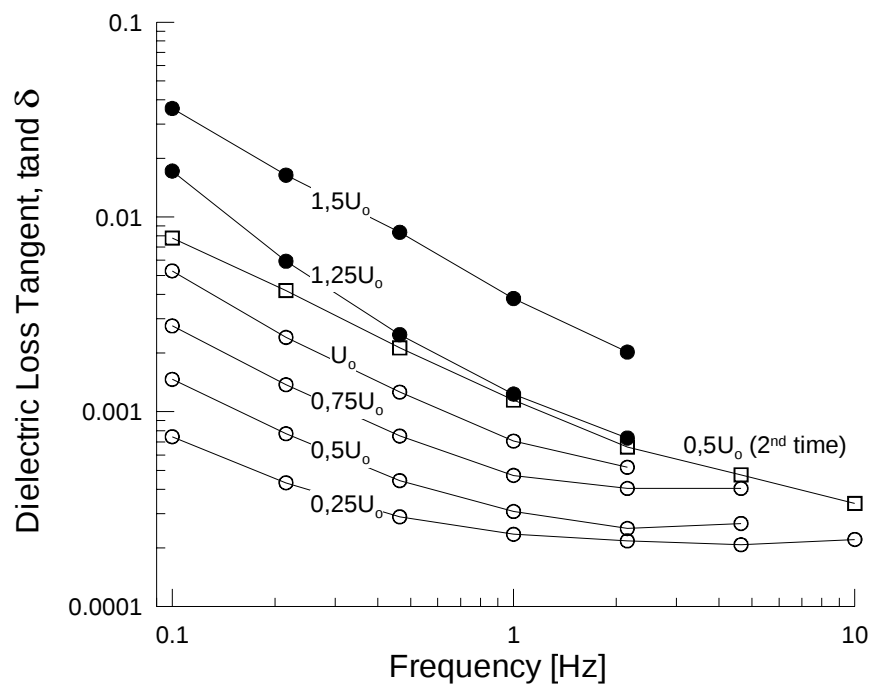
Figure 4 On-site measurements of  $\tan \delta$  up to  $1,5U_0$  (9 kV) of Cable 1, one of the phases (Norway).

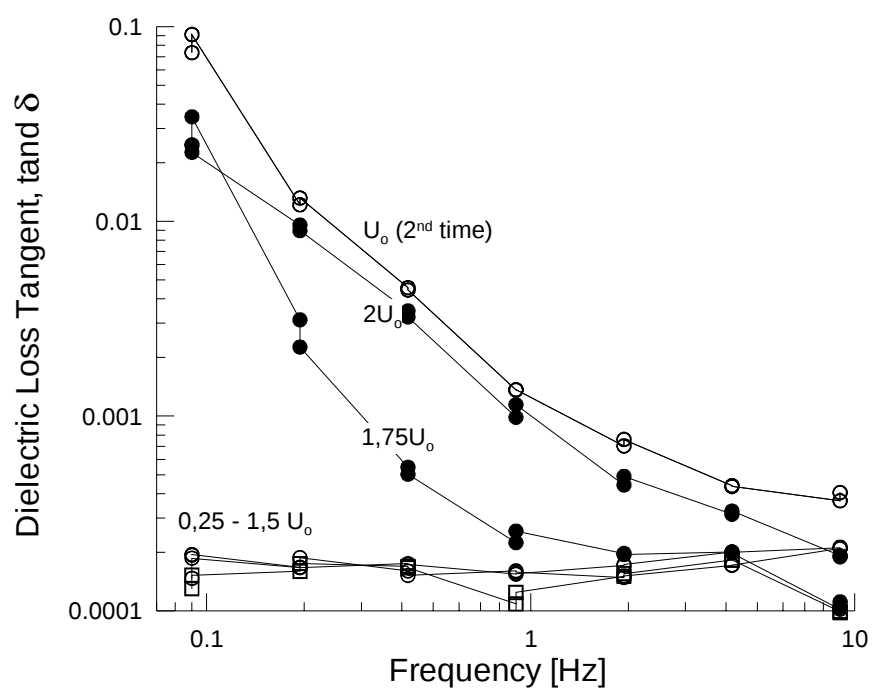
Cable 2 was directly selected for further investigation based on poor service performance and therefore not measured in the field. Figure 5 shows results from measurements of  $\tan \delta$  up to 2U<sub>0</sub> measured in the laboratory on phase 3. For voltages up to 1,5U<sub>0</sub> low losses and no voltage dependence was detected (as for a new and unaged cable). At approximately 1,75U<sub>0</sub>, transition to ‘leakage current’ (i.e. strong increase in  $\tan \delta$  at decreasing frequencies) occur and the following measurements at 2U<sub>0</sub> and U<sub>0</sub> both show leakage current indicating long water trees in the insulation. Phase 2 looked the same as phase 3 while phase 1 did not show any sign of water tree deterioration.

Figure 5 Laboratory measurements of  $\tan \delta$  up to  $2U_0$  (12 kV) of Cable 2, phase 3 (Sweden).

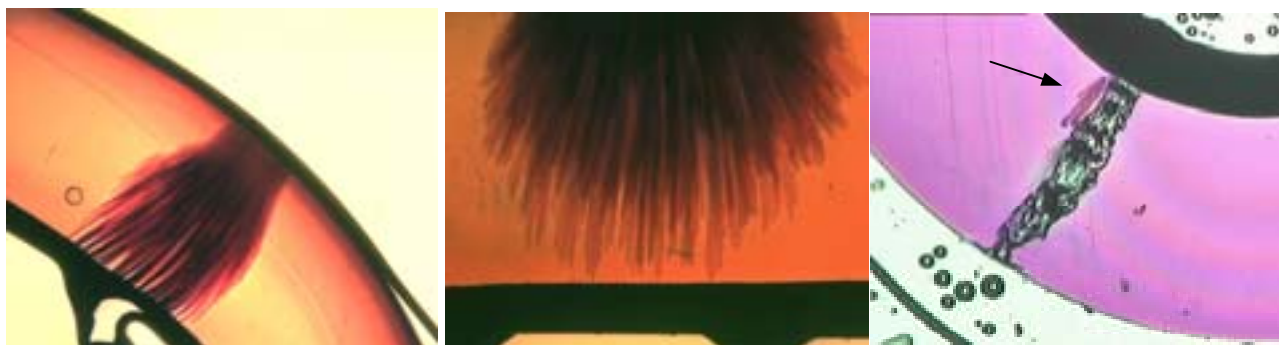
Figure 6 a) A long water tree bridging the insulation (3,4 mm) in Cable 1. b) Picture of the tip of a water tree growing from the insulation screen and in contact with the conductor screen. c) Water tree growing from the conductor screen (arrow) within the insulation of Cable 3 (1,2 mm).

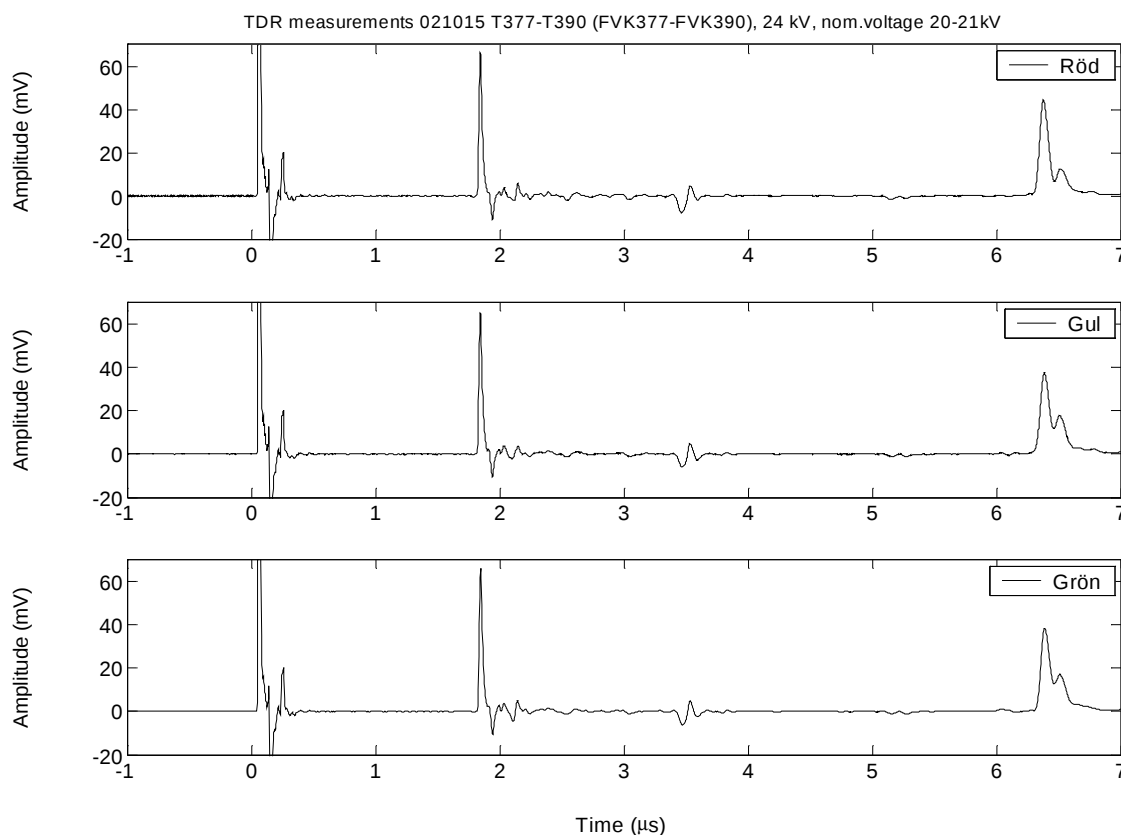
Figur 4 TDR signalen för TDR utförd mellan ledare och skärm i de tre olika faserna.

Signalen vid  $t = 0$  är den pålagda pulsen, här kapad i amplitud för att upplösa de olika pulserna. Mätningen påvisar tydligt de olika skarvarna. Den första reflektionen som fås efter ca  $1,9 \mu\text{s}$  motsvarar den tid det tar för pulsen att gå fram och tillbaka till första skarven. Tiden fås ur  $2 \cdot 150 / 160 \cdot 10^6 = 1,9 \mu\text{s}$ , där fashastigheten är  $160 \cdot 10^6 \text{ m/s}$ . Reflektionen blir särskilt kraftig mellan övergången från enledarkabel till treledarkabel. Den stora reflektionen som kommer efter  $6,5 \mu\text{s}$  är reflektionen från den öppna änden. De signaler som kommer från den mittersta sektionen (sektion 2, 70-talskabel) tyder på någon form av variationer längs denna sträcka. Dessa variationer skulle kunna bestå av vattenträd! Andra förklaringar kan vara geometrivarationer eller inverkan av omgivningen.

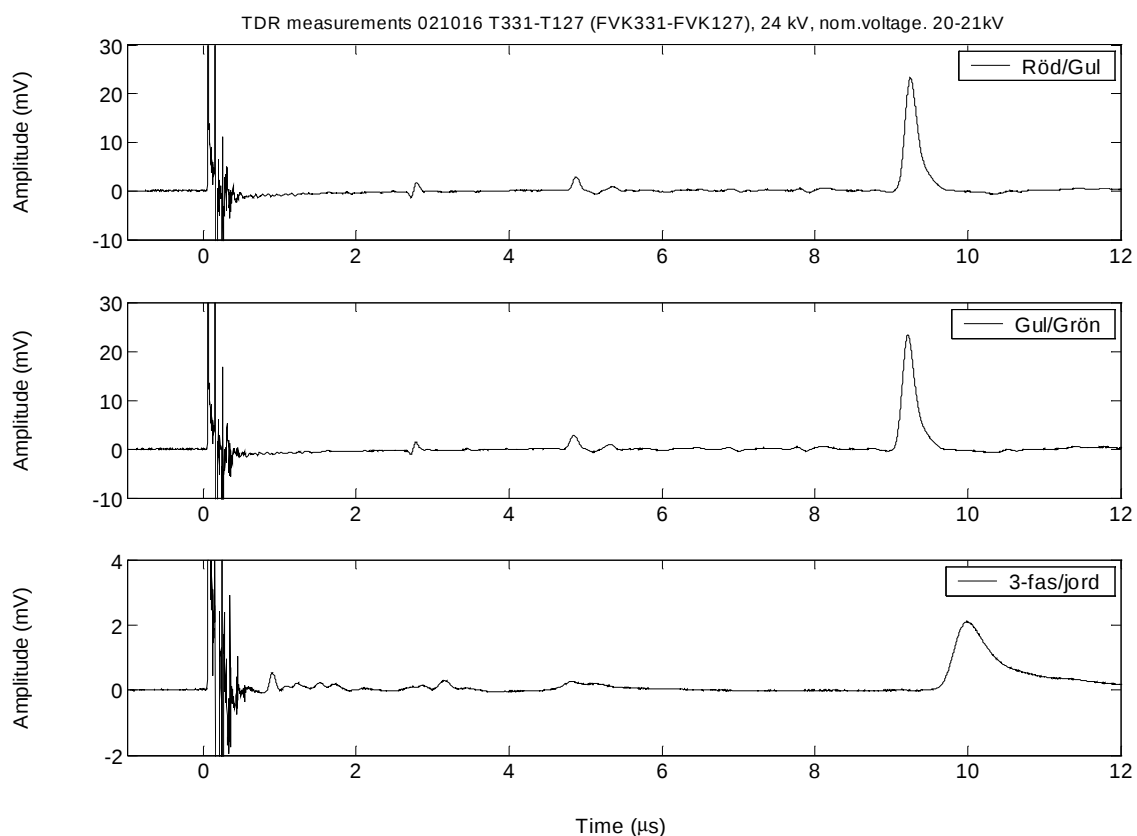
Figur 6 Mätningar mellan fas och mellan tre faser och jord.

Mätningarna påvisade ytterligare en okänd skarv längs sträcka 1 mellan mätpunkten och den tidigare kända skarven ( $2,5 \mu\text{s}$  = okänd skarv,  $4,5 \mu\text{s}$  = känd skarv). Reflektionerna i skarvarna blir mindre eftersom skarvningen är mellan kablar av samma typ, dvs. mellan treledarkablar.

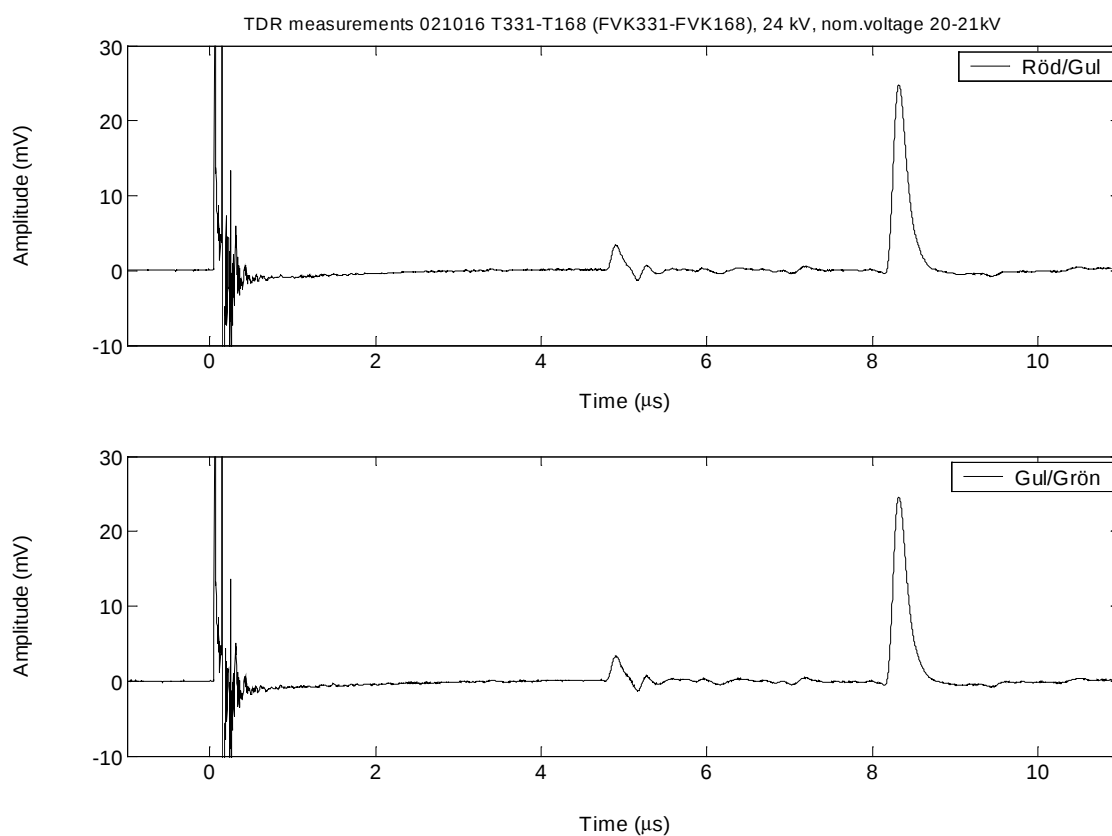
De signaler som kommer efter första reflexionen i skarven härrör från 70-talskabeln, dessa reflektioner kan av samma orsaker som tidigare vara en kombination av vattenträdsområden, geometrivarationer eller inverkan av omgivningen.

Figur 8 Mätningar mellan två faser

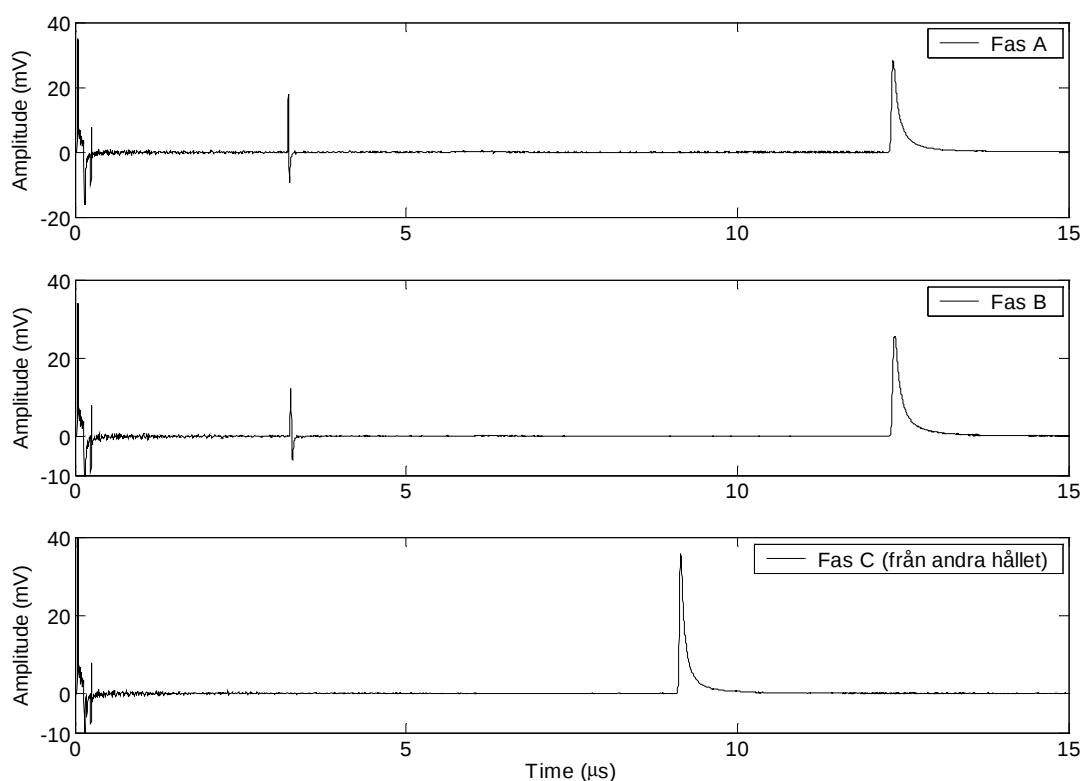
Figur 10 TDR-mätningar på den 5 km långa kabeln mellan Höllviken och Skanör.

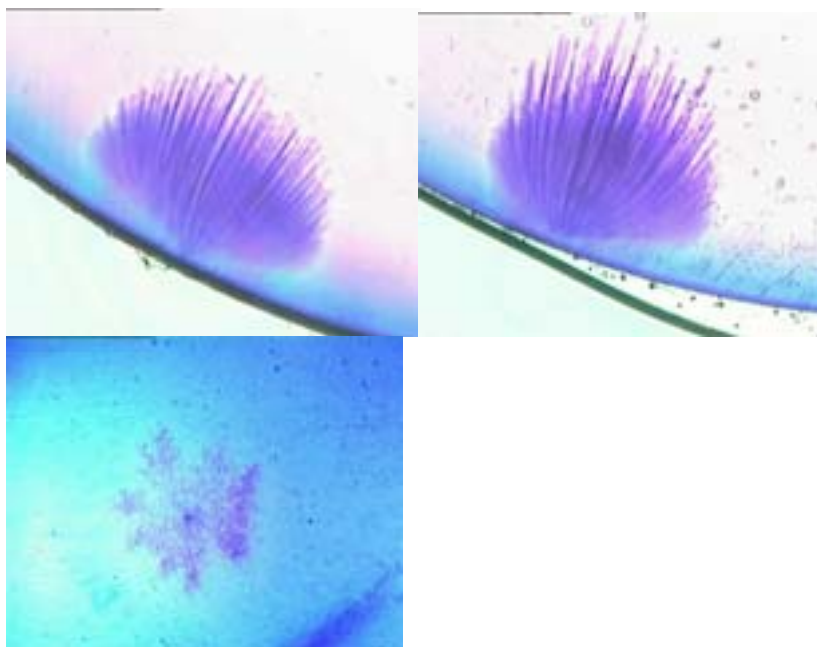
Vid mätning i mätställe 2 upptäcktes en kraftig korrodering av skärmen på de faser där skärmbrott hade upptäckts med TDR. Två 40 cm långa bitar togs med för vidare undersökningar. Vattenträden var företrädesvis på den ena sidan av kabeln, vidare upptäcktes märken på manteln vilka kan ha förorsakats av förläggningssmaskin. Troligen har dessa tillsammans med den korroderade skärmen förorsakat den tidiga tillväxten av vattenträd i kabeln.

Figur 11 Vattenträd i en av de kapade 40cm bitarna.
