# PROVNING OCH ANALYS AV NYA OCH ÅLDRADE FOGBAND

RAPPORT 2016:240

Fogband bestående av PVC och/eller elastomer

KARIN JACOBSON, SVANTE NORDÄNGER OCH DINKO LUKES

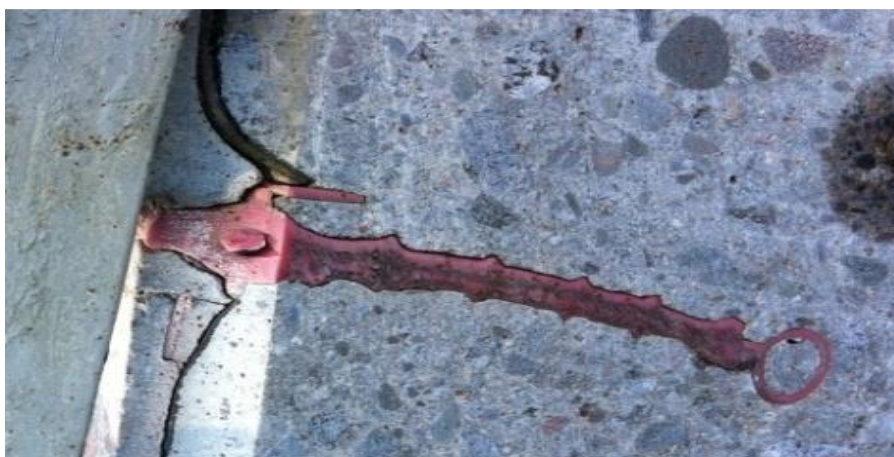
Figur 3. Fogband i en betongkonstruktion. Betongblocket på bilden kommer från en gammal dammkonstruktion i Stenkullafors, där fogbandet suttit i ca 30 år.

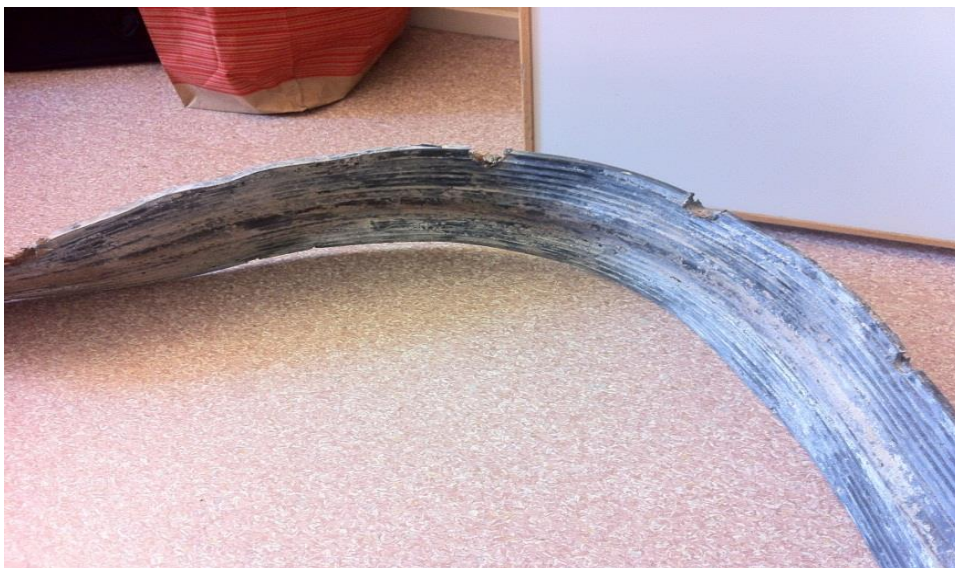
**Figur 4. Ett gammalt PVC-fogband från kylvattenvägarna på Ringhals. Fogbandet kändes mycket styvt och hade förlorat sin flexibilitet.**

Vid en jämförelse med det fogband som varit i drift i Ringhals, som också innehåller (eller rättare sagt innehöll) ftalatmjukgörare så överlappar spektrum från detta med ett av de som exponerats i den alkaliska lösningen i 20 år nästan helt, Figur 13. Detta betyder att den förändring som sker i ett fogband i betong är enbart en alkalisk hydrolys av mjukgöraren. Exponering i alkalisk lösning simulerar alltså åldring i betongkonstruktioner.

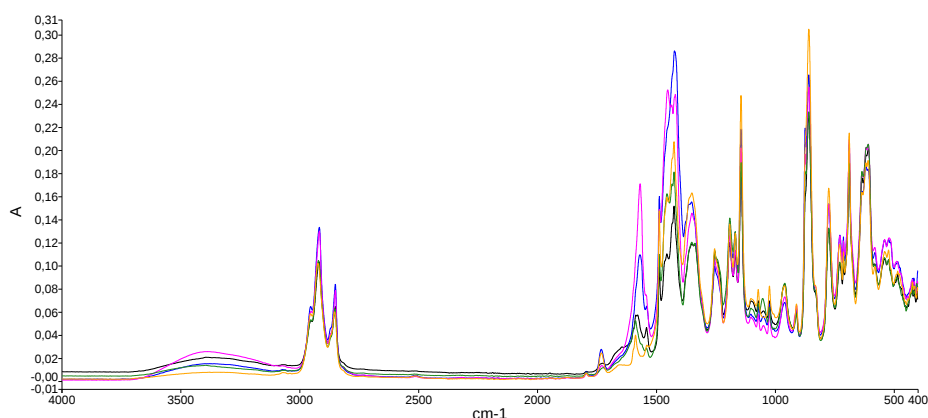
Figur 5. FTIR-spektra av fogband 1-3, 7 och det från Stenkullafors. Alla dessa är av samma typ, men har varierande mängd kalciumkarbonat (topparna vid 875 och 1425 cm⁻¹).

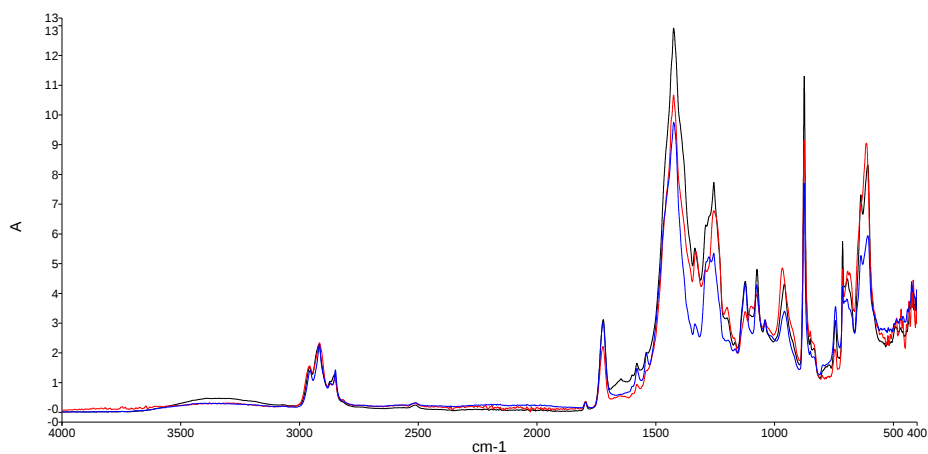
Fogband 4, 5, 6, 8, det icke exponerade fogbandet (kallat "bra fogband" i den tidigare rapporten) och det som suttit i Ringhals är av en annan typ än fogbanden i Figur 5, se Figur 6. En analys av FTIR-spektra visar att dessa fogband innehåller ftalatmjukgörare och kalciumkarbonat. EDS-analys av dessa material visar kol, klor, syre och kalcium, men inget svavel.

Figur 6. FTIR-spektra av fogband 4-6, 8 och det som exponerats i Ringhals. Alla dessa är av samma typ, men har varierande mängd kalciumkarbonat (topparna vid 875 och 1425 cm⁻¹).

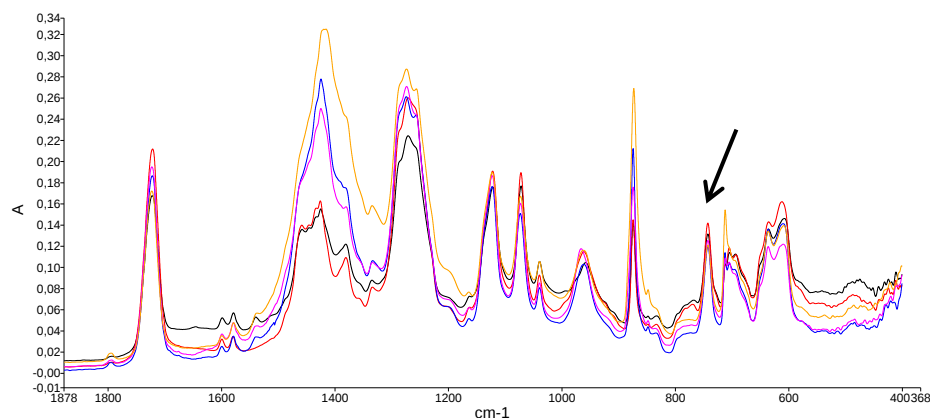
Studien av nya fogband visar att alla de nya PVC-fogbanden, inklusive de med tillsats av elastomer (NBR), innehåller någon typ av ftalatmjukgörare, Figur 7. Det är framförallt toppen vid  $741\text{ cm}^{-1}$ , vilken är markerad med en pil i figuren, som är karakteristisk för ortofteralater [14].

Figur 7. FTIR-spektra av de nya, icke exponerade fogbanden 1, 2, 4, 5 och 7. Pilen i figuren visar toppen för ortofteralater.

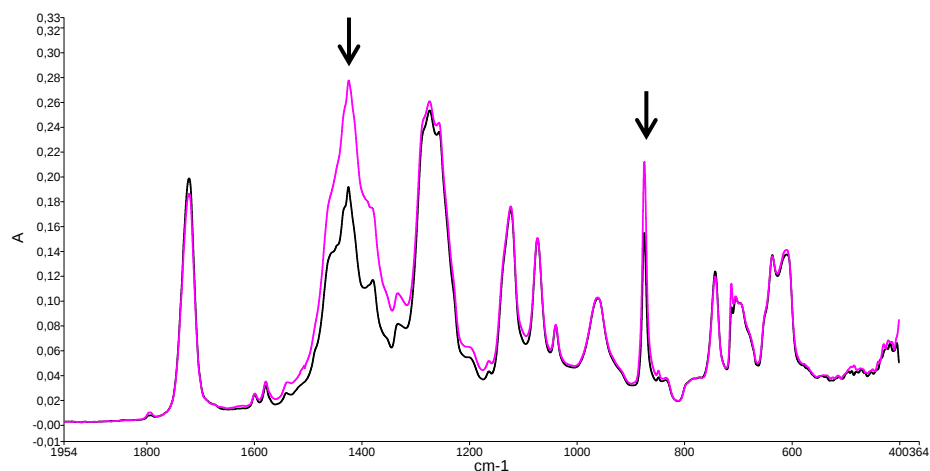
Efter exponering i vatten vid  $65^\circ\text{C}$  ser man en tydlig nedgång i absorptionen vid just kalciumkarbonat topparna, vilket tyder på att detta lakas ut, se Figur 8.

Figur 8. FTIR-spektra av det nya fogbandet nr 4 före och efter exponering för  $65^\circ\text{C}$  vatten i 1000 timmar, rosa respektive svart kurva. Pilarna indikerar nedgång i kalciumkarbonat vid topparna  $875$  och  $1425\text{ cm}^{-1}$ .

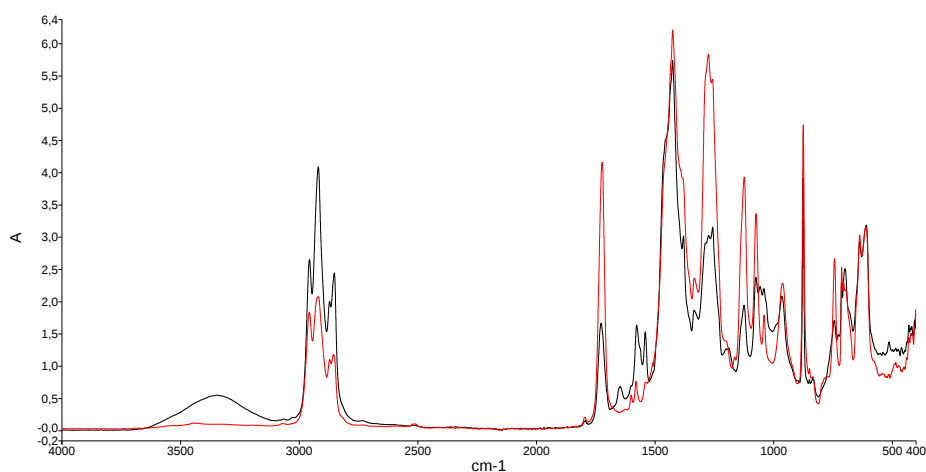
När materialet exponeras i den alkaliska lösningen erhålls en mycket större förändring av spektrum, se spektra för fogband 4 före och efter exponering i alkaliska lösningen (5 vikts-% NaOH+ vikts-% KOH) vid 65 °C i 1000 h i Figur 9.

**Figur 9.** FTIR-spektra för fogband 4 före och efter exponering (röd respektive svart kurva) i den alkaliska lösningen (5 vikts-% NaOH+ vikts-% KOH) vid 65 °C i 1000 timmar.

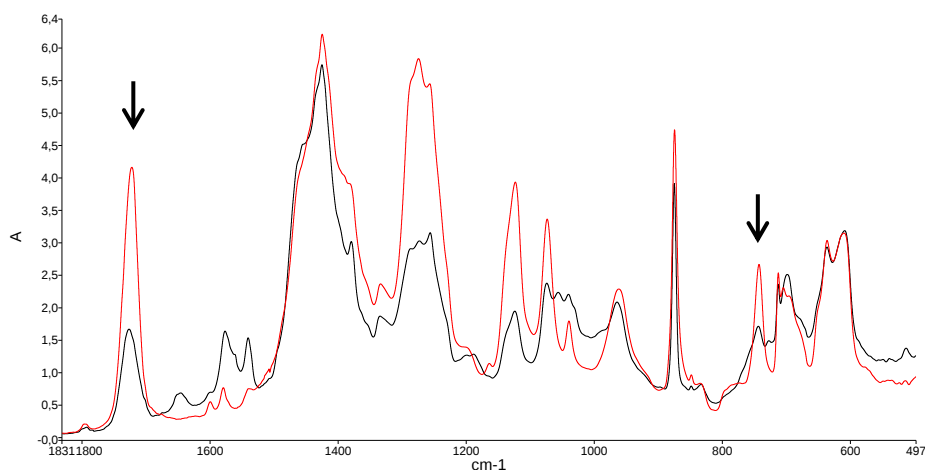
En in-zoomning av "fingeravtrycksområdet" kan ses i Figur 10. Här syns inte någon nedgång i kalciumkarbonattopparna, men tydlig nedgång av 741 cm⁻¹ toppen för ortofothalaten samt karbonyltoppen vid 1720 cm⁻¹. En hel del andra förändringar kan också ses, som t ex 1540 och 1575 cm⁻¹, vilka är typiska för karboxylater, d v s ett resultat av en basisk hydrolys av estergruppen, d v s saponifiering (förtvålning).

**Figur 10.** Samma spektra som i Figur 9 men in-zoomat till "fingeravtrycksområdet". Pilarna indikerar nedgång av karbonyltoppen (1720 cm⁻¹) och ortofothalattoppen (741 cm⁻¹) vid exponering i alkalisk lösning

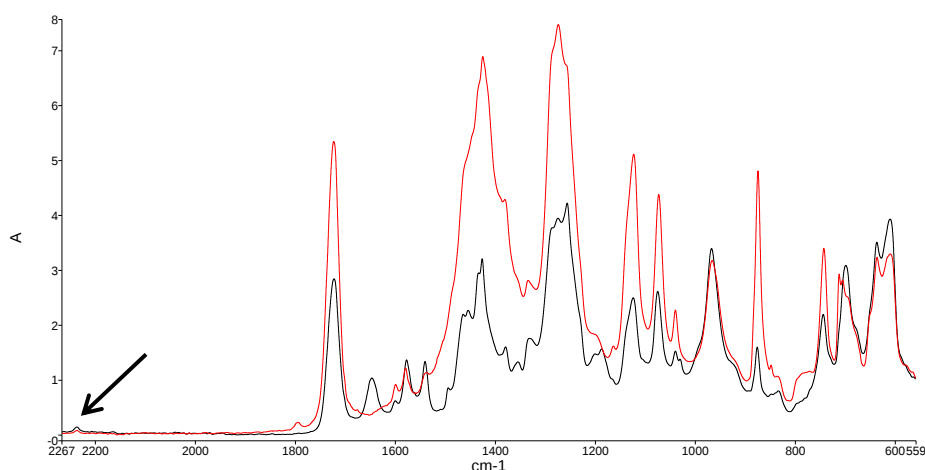
Det går inte att se någon större skillnad i kemisk förändring mellan det PVC-fogband som innehåller NBR som tillsats (fogband 5) och de som inte har det (fogband 4) i hur de påverkas av exponeringen i varken varmt vatten eller den alkaliska lösningen. En skillnad som ses är dock en ny topp vid  $1650\text{ cm}^{-1}$  som kan vara dubbelbindningar, Figur 11. Nitrilgruppen från NBR ses som en liten topp vid  $2238\text{ cm}^{-1}$ , vilket markeras med pilen i figuren. Den toppen förändras inte nämnvärt vid exponering.

Figur 11. FTIR-spektra av nya fogband 5 före och efter exponering (röd respektive svart kurva) i den alkaliska lösningen (5 vikts-% NaOH+ vikts-% KOH) vid  $65\text{ }^{\circ}\text{C}$  i 1000 h. Pilen indikerar toppen för nitrilgruppen, som inte förändras nämnvärt vid exponering. De förändringar som kan ses i övrigt har inte kartlagts.

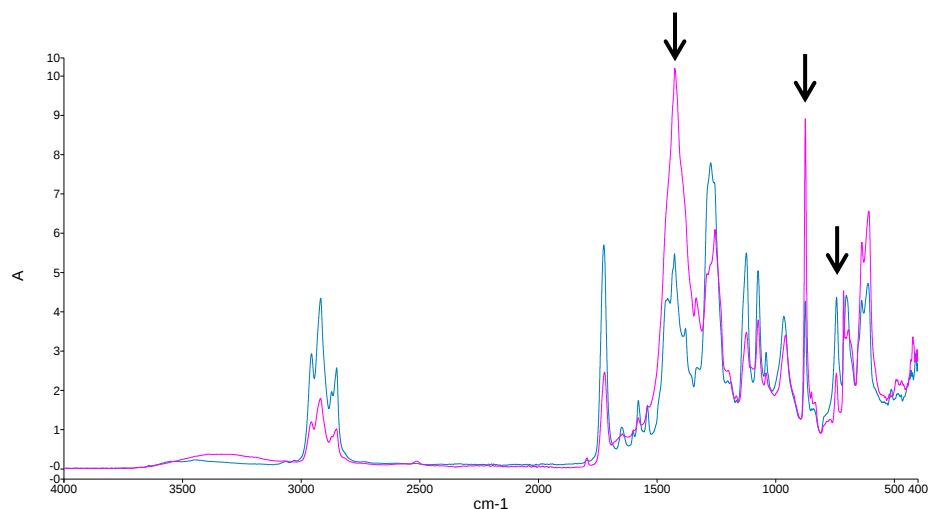
En jämförelse av de nya fogbanden som utsatts för en accelererad provning vid 65 grader i den alkaliska lösningen (5 vikts-% NaOH+ vikts-% KOH) i 1000 timmar jämfört med de som exponerades i 20 år i samma lösning visar i stort sett samma kemiska resultat förutom att det som exponerats länge tappat ännu mer av ftalaten, Figur 12. Den ytterligare skillnad som ses i spektra beror på att det gamla fogbandet innehöll mer kalciumkarbonat, se topparna vid 875 och 1425  $\text{cm}^{-1}$ .

Figur 12. FTIR-spektra av det nya fogbandet nr 7 som utsatts för en accelererad provning vid 65 °C i den alkaliska lösningen (5 vikts-% NaOH+ vikts-% KOH) i 1000 timmar (blå kurva) jämfört med det gamla fogband 5 som exponerades i 20 år i samma lösning (röd kurva). Pilarna indikerar topparna för kalciumkarbonat (875 och 1425  $\text{cm}^{-1}$ ) och ortoftalaten (741  $\text{cm}^{-1}$ )

Det verkar alltså som om hydrolysisreaktionen av ftalatmjukgöraren är densamma vid rumstemperatur som vid 65 °C. Den förhöjda temperaturen är dock inte tillräcklig för att på 1000 timmar simulera 20 år i rumstemperatur.

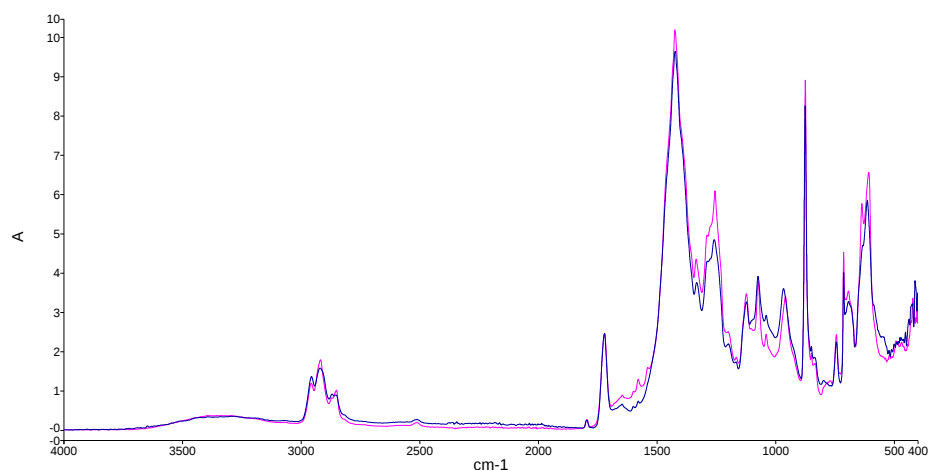
Från dessa försök går det inte att se att PVC-materialet självt bryts ned i någon betydande utsträckning. Det visar att PVC kan fungera som fogbandsmaterial så länge en hydrolyserbar förening inte används som mjukgörare. Detta bekräftas av det faktum att det fogband som suttit i betong i Stenkullaforss i 30 år, och som innehåller en mjukgörare av typen Mesamoll, d v s en icke hydrolyserbar mjukgörare, fortfarande har kvar sin flexibilitet. Fogbandet från Ringhals är däremot stenhårt (och luktar fruktansvärt illa av nedbruten DOP).

**Figur 13. FTIR-spektra av det fogband som varit i drift i 20 år i Ringhals (röd kurva) jämfört med det gamla fogbandet 5 som exponerats i 20 år i rumstemperatur i den alkaliska lösningen (blå kurva). I stort sett identiska spektra.**

En utvärdering av ett PVC-fogband bör alltså bestå av att undersöka vilken typ av mjukgörare den innehåller. Om det innehåller någon typ av hydrolyserbar grupp kan det anses som olämplig att använda denna typ av fogband. För PVC med någon annan typ av mjukgörare såsom Mesamoll, kan fogbandet anses lämpligt så länge det uppfyller de mekaniska krav finns för konstruktionen. Ingen accelererad åldring behövs för detta. Detta gäller dock endast om fogbandet är helt ingjutet i betongen och inte utsätts för UV-ljus, värme och flödande vatten. Då bör stabiliteten mot detta undersökas. Då vi för detta varken har lämpligt utgångsmaterial, d v s inget nytt PVC-fogband med lämplig mjukgörare eller en referens som visar vilken typ av nedbrytning som skulle kunna ske är det dock svårt att bedöma hur en sådan accelererad åldring skulle utformas. White et al konstaterar i sin undersökning "Durability of Building Joint Sealants" [15] att mekanisk utmattning på egen hand inte bryter ned fogarna men i kombination med ökad temperatur och/eller fukt sker en kraftig nedgång i mekaniska

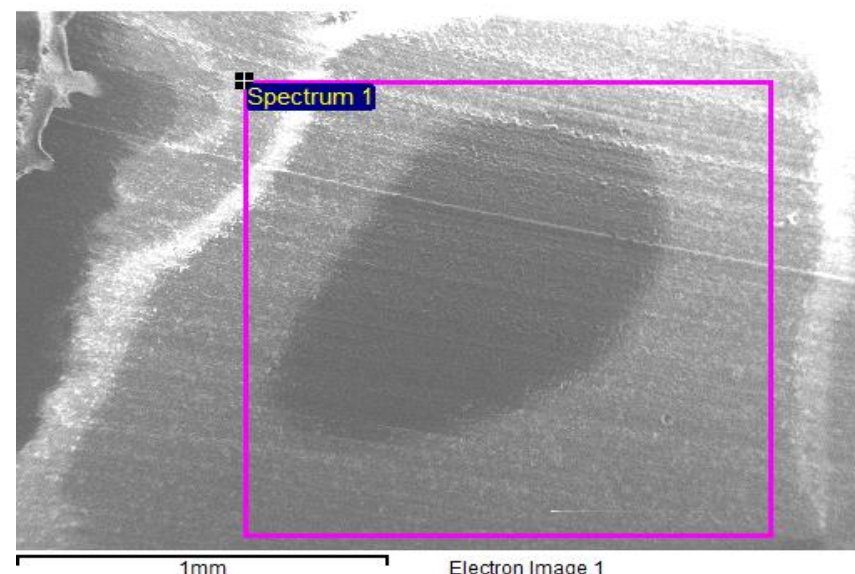
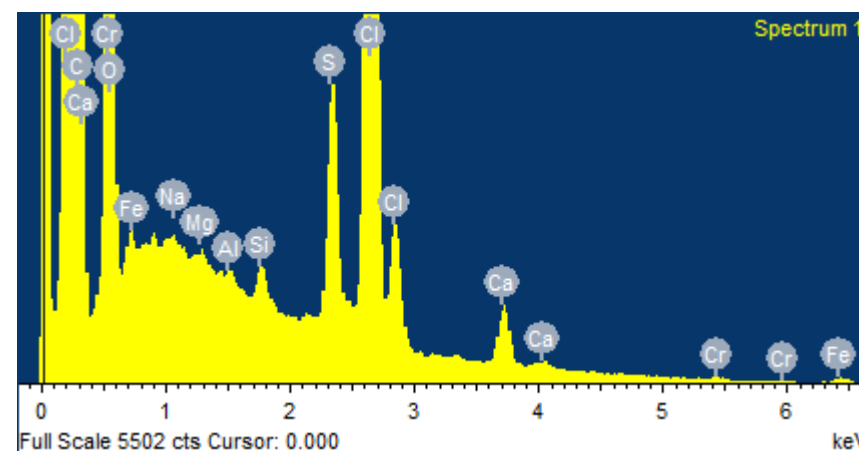
- Sulphur is detected, probably from alkyl sulfonic acid fenyl esther (softener)
- Calcium is detected , probably from  $\text{CaCO}_3$  (filling agent)

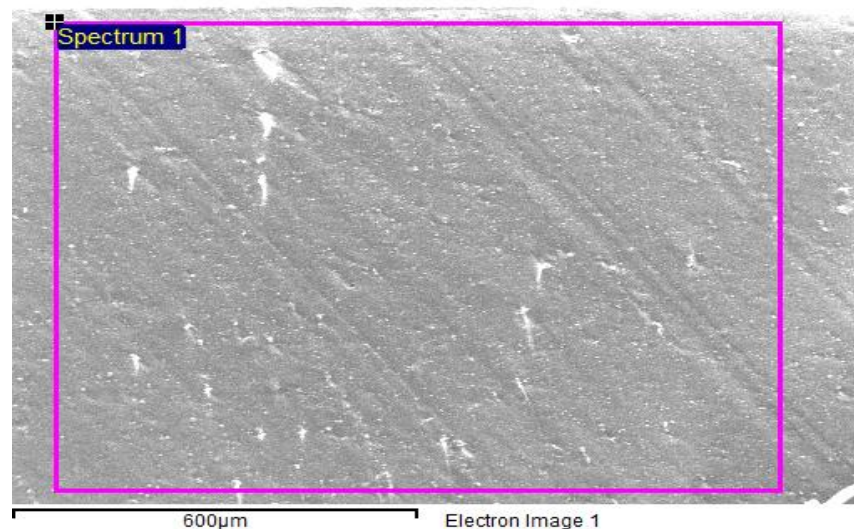
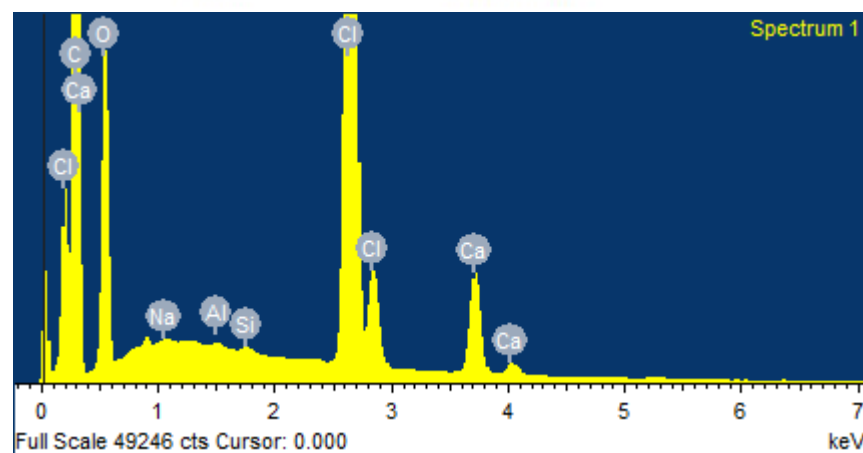
- Sulphur is not detected
- Calcium is detected, probably from  $\text{CaCO}_3$  (filling agent)

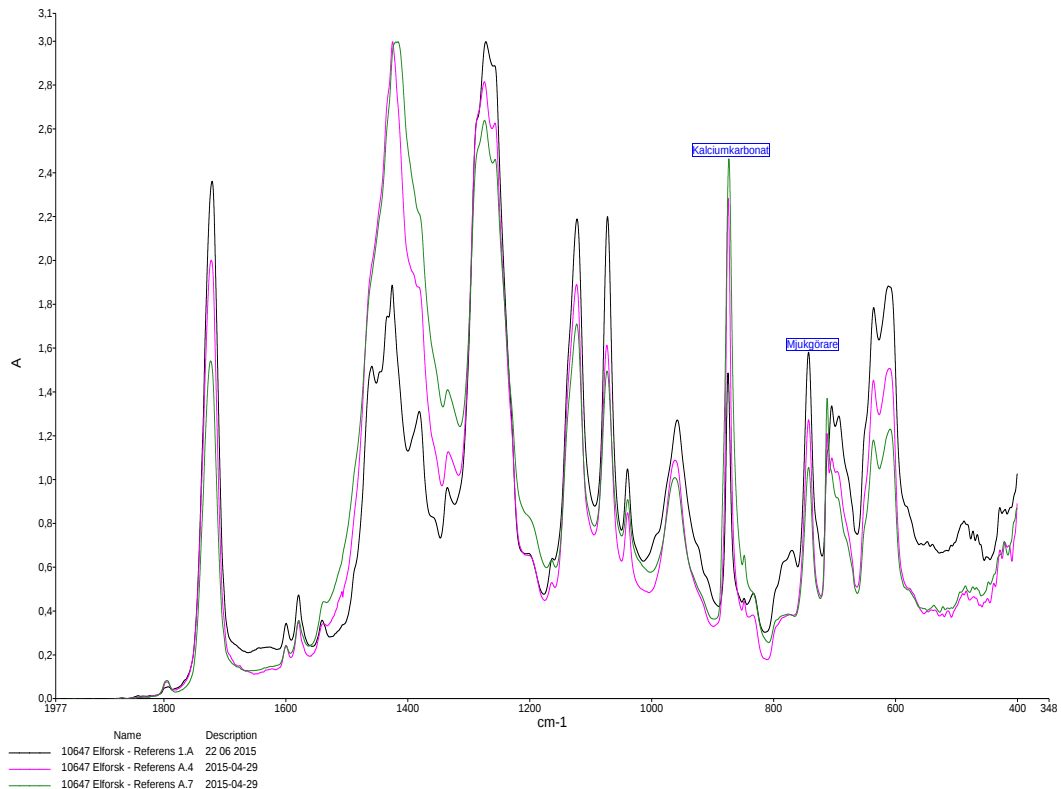
## PVC från tre olika leverantörer – icke exponerade

I spektrumet ovanför visas PVC material från tre olika leverantörer. Utskrivet i spektrumet finns topparna för kalciumkarbonat och mjukgörare. Man ser att material 7 har högst andel kalciumkarbonat av dessa tre material och material 1 har lägst. Man ser även att material 1 har högst andel mjukgörare och material 7 minst.

Tittar man på hårdhetsmätningarna som är gjorda för materialen (Tabell 5), ser man att icke exponerat material 1 är mjukast (högst andel mjukgörare) och att icke exponerat material 7 är hårdast (högst andel kalciumkarbonat).

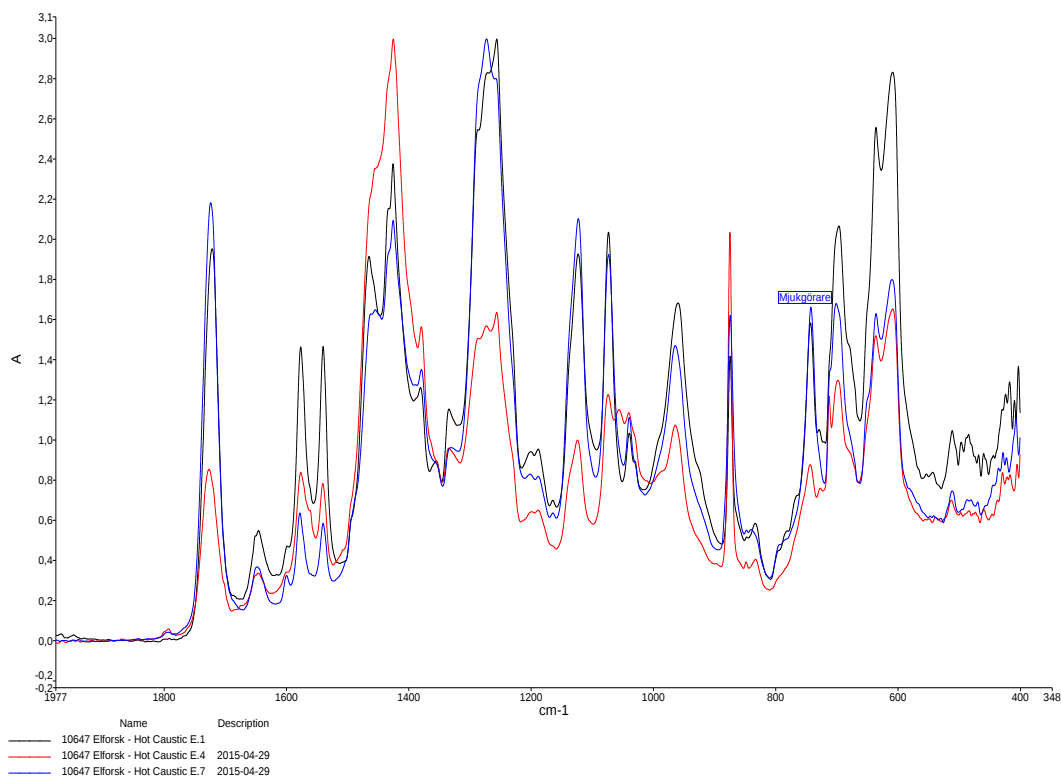
## PVC från tre olika leverantörer - exponerade i varm alkali

Alla tre materialen påverkas av varm alkali. Jämför man FTIR-spektrumet ovan mot de icke exponerade materialens spektrum ser man flera skillnader. En av dessa är toppen vid ca  $740\text{ cm}^{-1}$  som motsvarar mjukgöraren. Där ses att material 1 som hade högst andel mjukgörare som icke exponerat, nu har lägre andel mjukgörare än material 7. Det innebär att mjukgöraren i material 1 har brutits ned relativt mycket.

Kemisk nedbrytning kan man också se på dubbeltopparna kring  $1550\text{ cm}^{-1}$ . Vid kemisk nedbrytning av mjukgöraren bildas nämligen föreningar som ger upphov till dubbeltoppar. Högre toppar motsvarar högre andel nedbruten mjukgörare (material 1 har högst dubbeltoppar). Hårdheten hos materialen har även ökat markant jämfört med de icke exponerade materialen, se Tabell 5.

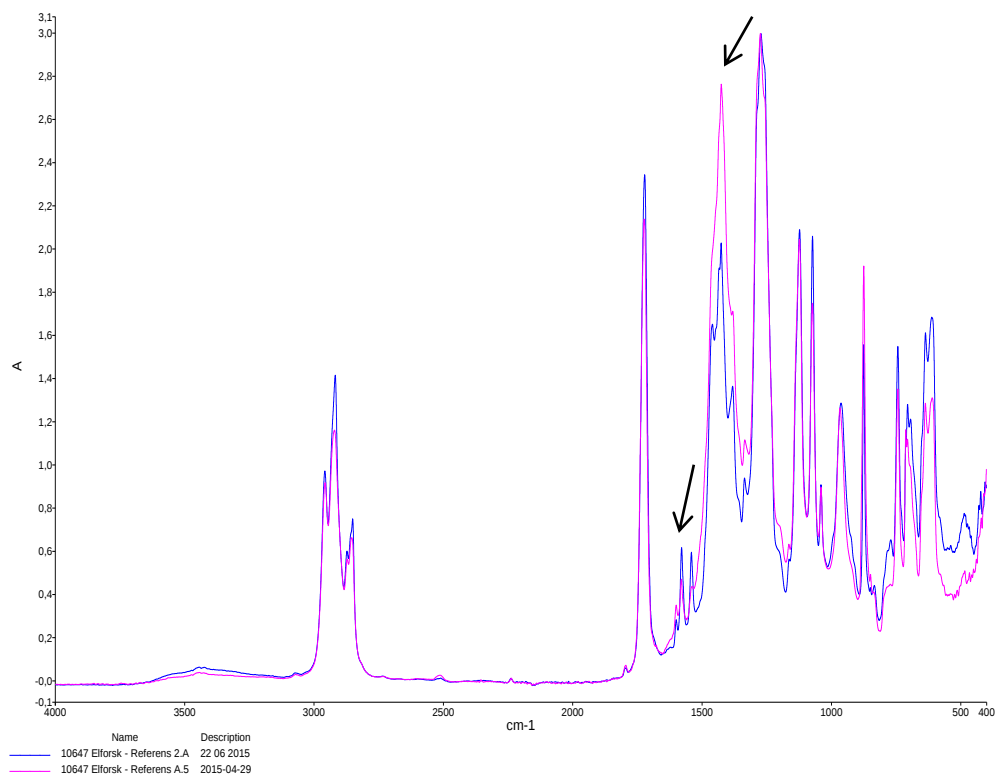
**PVC + elastomer från två olika leverantörer – icke exponerade**

I spektrumet ovan ses två olika, icke exponerade material bestående av PVC med elastomer. De två topparna som är markerade med pilar är några områden där skillnader mellan materialen kan ses.

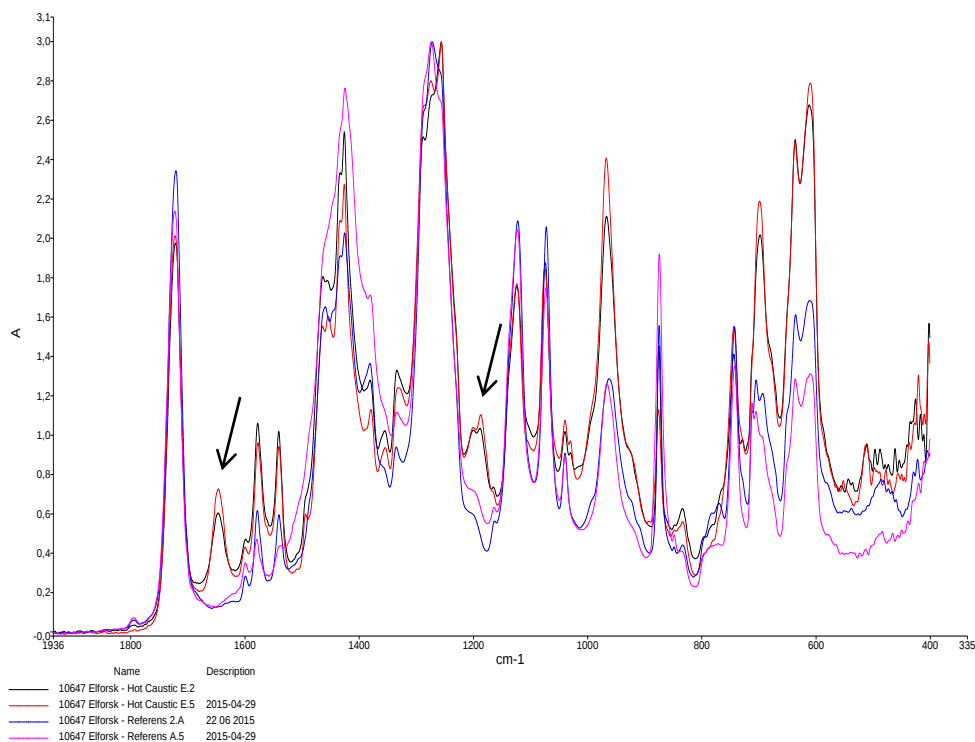
## PVC + elastomer från två olika leverantörer - exponerade i varm alkali

De blå och rosa kurvorna representeras av referensmaterialen (icke exponerade) medan de andra (svarta och röda kurvorna) är exponerat material. Den varma alkalilösningen påverkar materialen och vi kan se att nya toppar bildats i spektrumet ovan. Topparna är utmarkerade med pilar.

Dubbeltopparna mellan 1500-1600  $\text{cm}^{-1}$  påvisar kemisk nedbrytning av mjukgöraren (ftalat) i PVC-andelen.

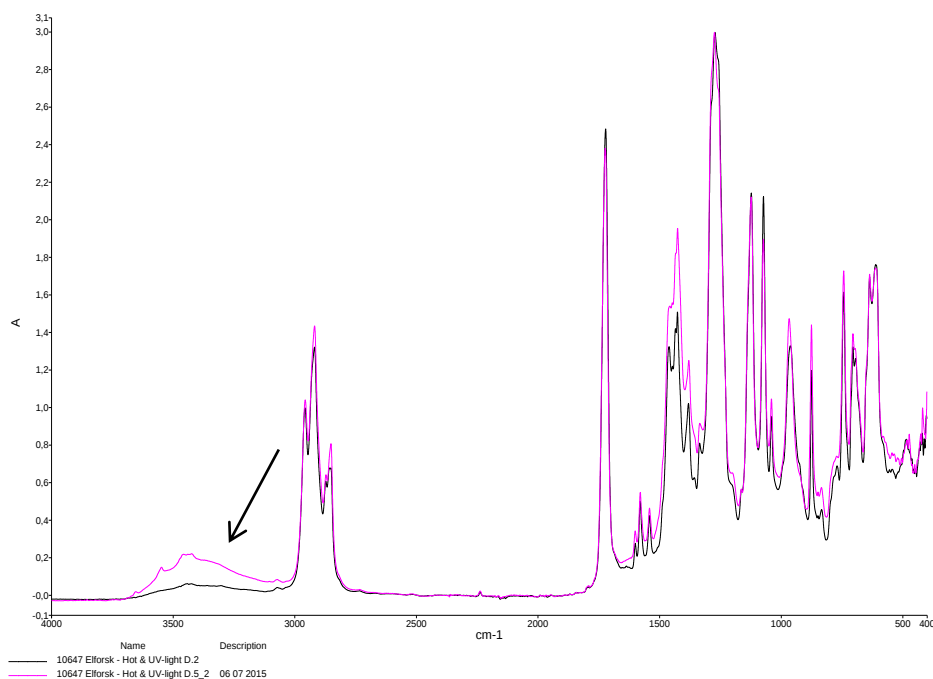
## PVC + elastomer från två olika leverantörer - exponerade i värme och UV-ljus

Efter exponering för värme och UV-ljus så ser man att material 5 har högre andel hydroxylgrupper. Det ses i spektrumet mellan våglängderna ( $\sim 3100 - 3600$ )  $\text{cm}^{-1}$ . Upphovet till hydroxylgrupperna kan komma från nedbruten stabilisator och/eller mjukgörare.
