# DAMMSÄKERHET

Utvärdering av dammbrottsberäkning som underlag för  
konsekvensklassificering

Elforsk rapport 11:82

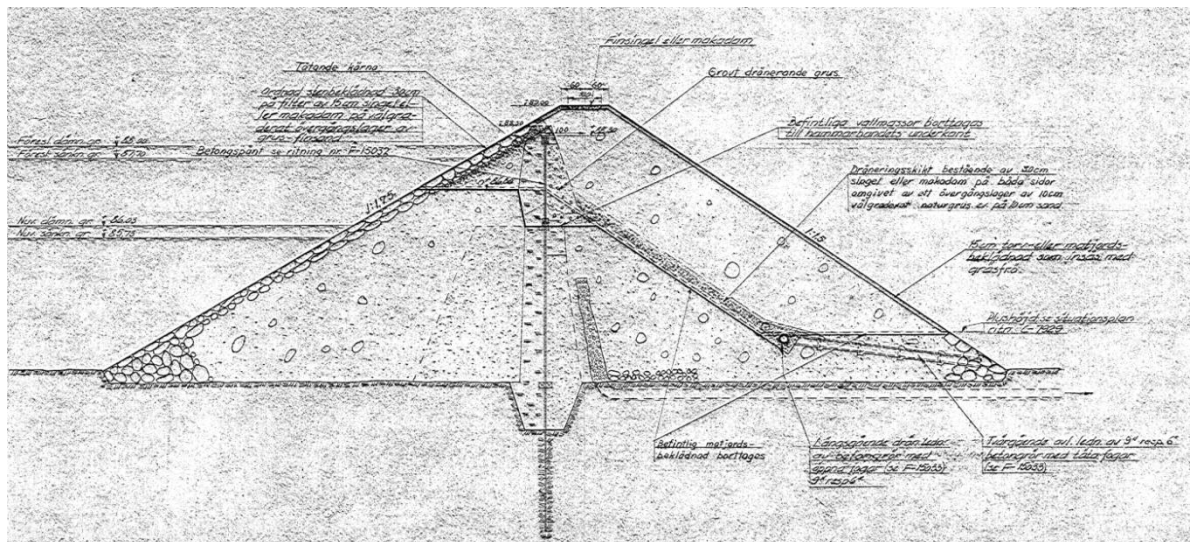
**Figur 1.1 Normalsektion av fyllningsdamm med påbyggnad för dämning till +88,00 (ritning F-15031, 1958).**

Beräkningarna av dammbrottsbräschens utveckling är gjorda med antagandet att det är en homogen fyllningsdamm som går till brott. I verkligheten är fyllningsdammen mer komplicerat uppbyggd, bland annat med en träspont som övergår i en betongspont. Detta kan påverka hur dammbrottsbräschens utvecklas.

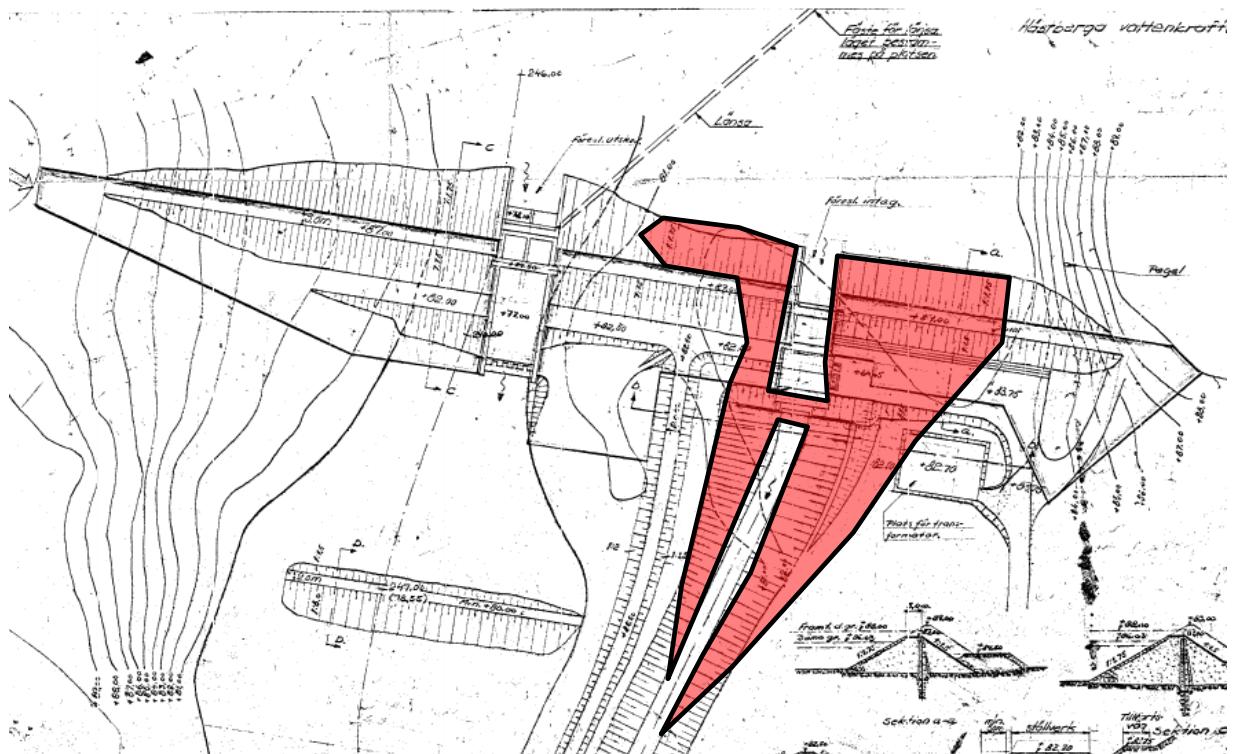
Från samtal med en kanotist, som var på plats när dammbrottet inträffade, uppges att dammbrottet har startat i anslutningen mellan vänster fyllningsdamm och kraftstationen. Dammbrottet uppges ha utvecklats fullt efter ca 60 minuter där den största ökningen i bredd uppges ha skett under de första 30 minuterna. (ÅF, 2011)

Någon gång under dammbrottets utveckling i vänster fyllningsdamm, eller strax därefter, kollapsar även en del av mitten fyllningsdamm, ca 15 m, i anslutningen mot kraftstationen. Denna del medräknas ej i beräkningarna då det anses finnas så stora osäkerheter kring hur och när dammbrottet i mittersta dammen utvecklats.

Se Figur 3.1 för uppskattad omfattning på dammbrottet och Bilaga 2 för fotodokumentation av dammbrottet.

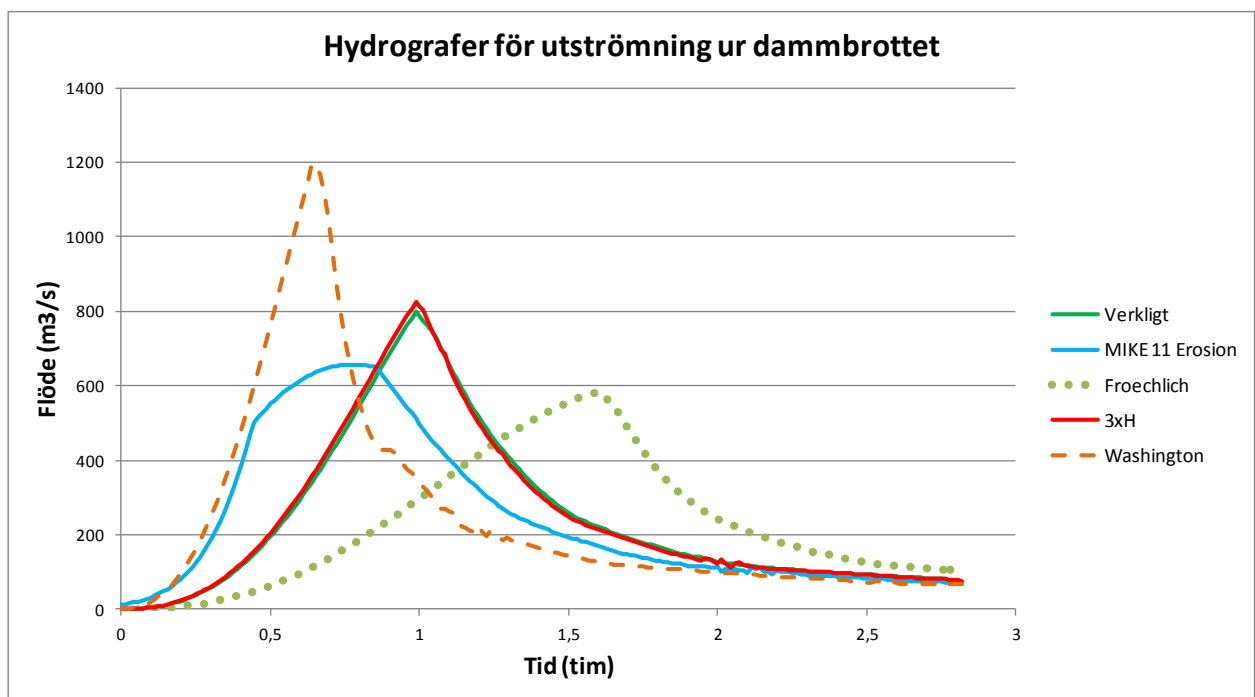
**Figur 3.2 Hydrografer för utströmningen ur dammbrottsbräschan med olika beräkningsmetoder av dammbrottets formation.**

Vid beräkning av dammbrottets utveckling i tid och bredd så varierar resultatet för maximala utflödet genom dammbrottet från ca 600 m<sup>3</sup>/s till strax under 1200 m<sup>3</sup>/s. För simuleringen av det "*Verkliga*" dammbrottet så blir maximala utflödet ca 800 m<sup>3</sup>/s. Från beräkningarna varierar bredden från ca 28 m till 54 m och tiden från ca 0,7 tim till 1,4 tim. Det verkliga dammbrottet uppskattas till ca 30 m i bredd och tiden till ca 1 tim. Att metoden  $3,5 \cdot H$  nästan identiskt följer hydrografen för "*Verkligt*" dammbrott anses mer vara en tillfällighet, att gjorda antaganden stämde väldigt bra med utfallet i verkligheten, än att metoden generellt skulle ge tillförlitliga värden.

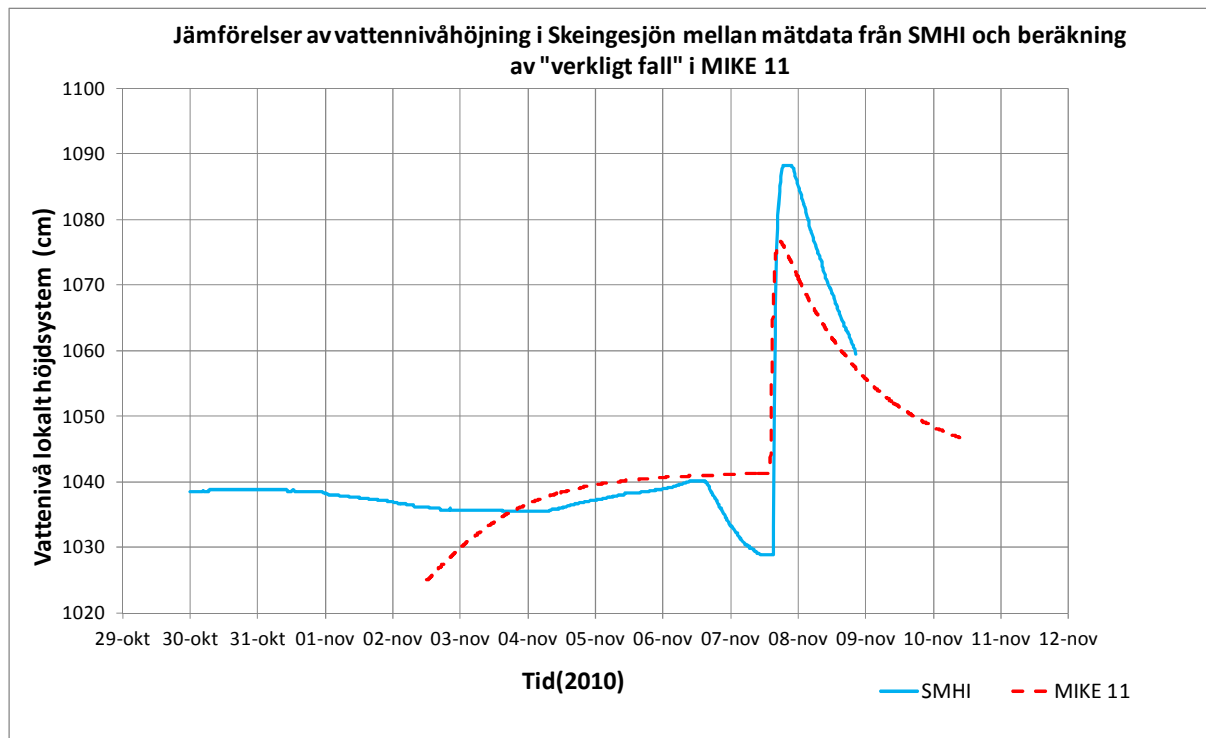
Figur 1.1 Jämförelser av vattennivåhöjning i Skeingesjön från SMHI och beräkning av "verkligt fall" i MIKE 11.

Från SMHI har data (vattenstånd i lokalt höjdsystem samt omräknat till flöde) erhållits för vattenföringsstation 88-2155 Skeingesjön, som ligger nedströms Hästberga dammanläggning, från 2010-10-30 klockan 00:00 fram till 2010-11-08 klockan 20:15. Data har använts som verifieringsdata för i MIKE 11 beräknade vattennivåhöjningar i Skeingesjön till följd av dammbrottet. Skillnaden på vattennivåhöjning från data från SMHI och beräknat "verkligt fall" till följd av dammbrottet är ca 0,1 m, se resultat i Figur 1.1

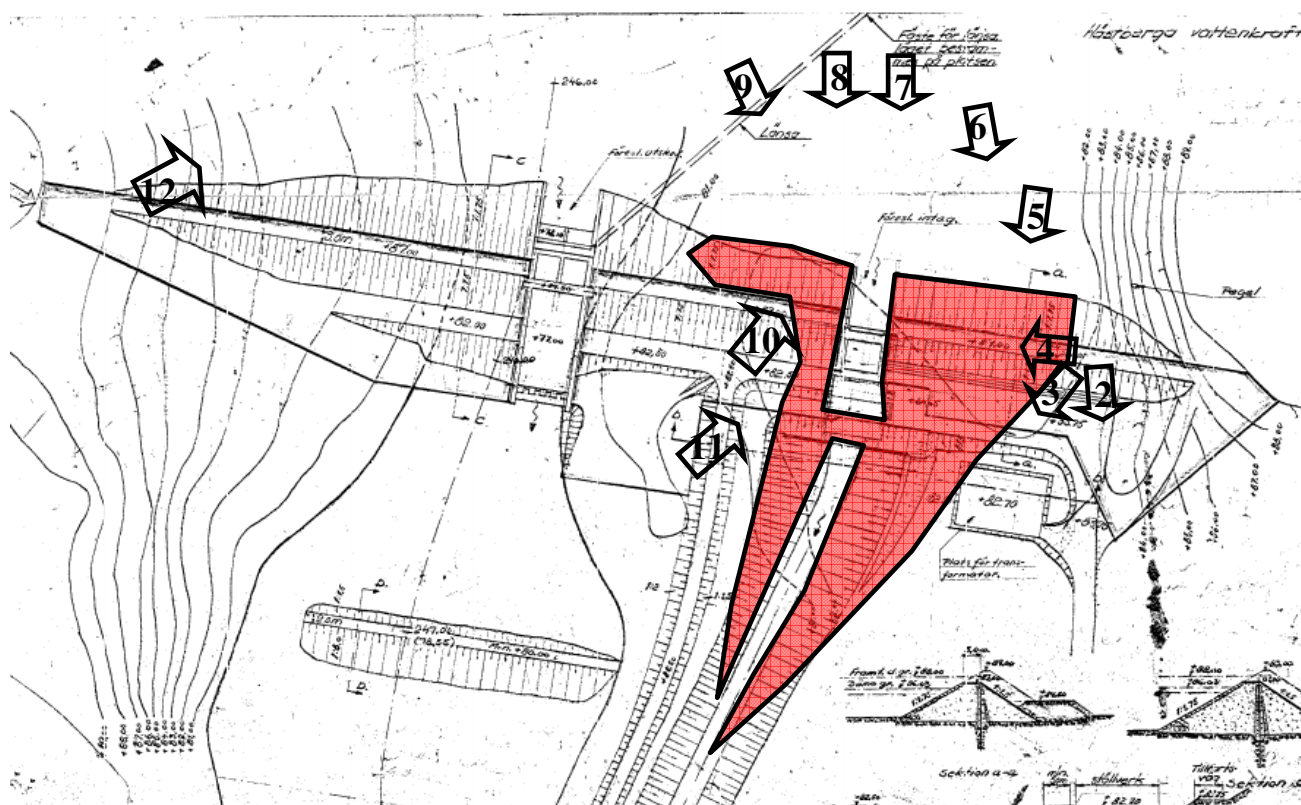
I denna bilaga visas foton från dammbrottet i Hästberga. Bild 1 är en planritning över anläggningen som visar var bilderna är tagna samt ungefärlig utbredning av dammbrottet Bild 2 till 12 är tagna 2010-11-08 medan Bild 13 och 14 är tagna 2010-11-07 av Räddningstjänsten.
