# Skador på och reparationer av dilatationsfogar i dammkonstruktioner

En sammanställning av kunskaper och  
nationella insatser

Elforsk rapport 10:74

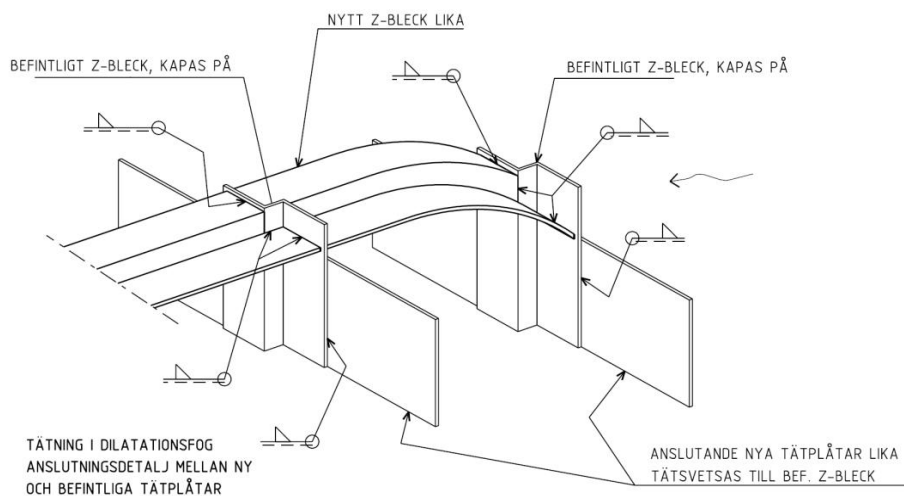
Figur 4.1 Ritning som visar en 3-D vy som exemplifierar anslutning av skibordets nya dilatationsfog mot tröskelns befintliga. Ritningsunderlag från KFS AnläggningsKonstruktörer AB [23].

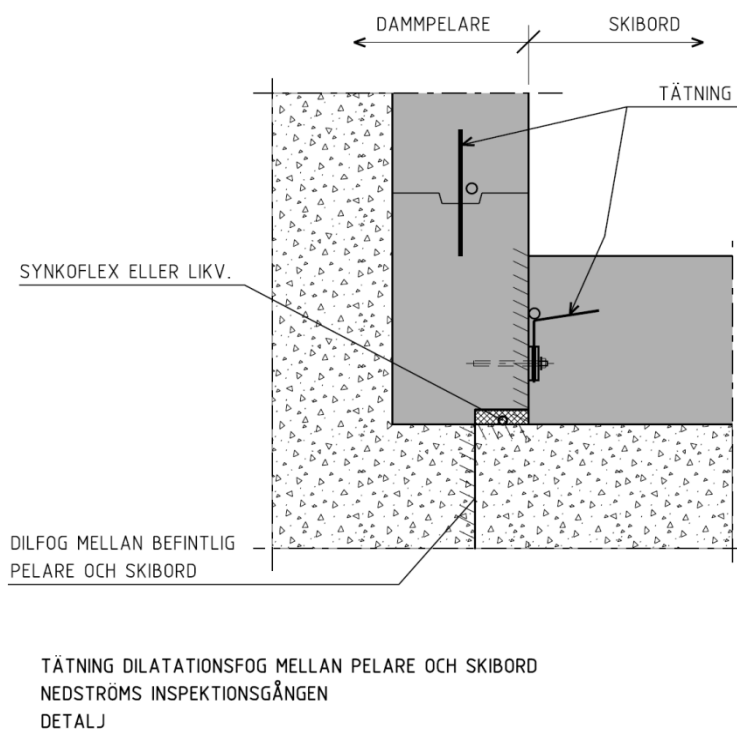
Figur 4.2 Ritning som visar en frontvy av anslutning samt tätning av nytt skibord mot dammpelare och befintliga dilatationsfogar. Ritningsunderlag från KFS AnläggningsKonstruktörer AB [23].

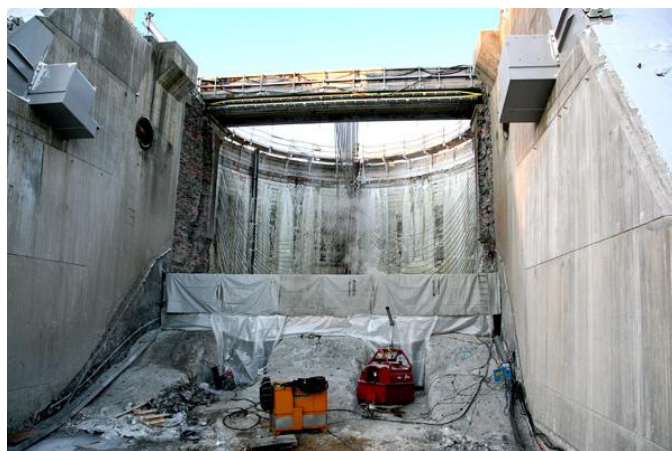
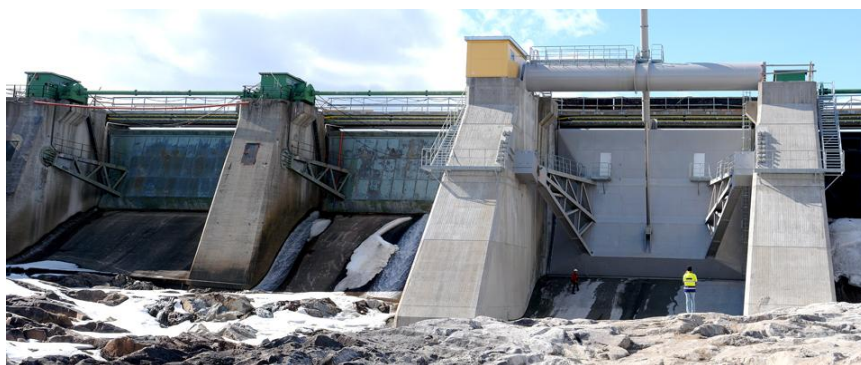
Figur 4.3 Bilderna a) och b) visar pågående utskovsarbete och slutresultat av ombyggnationen på Laforsens kraftverk. Bildkälla: KFS AnläggningsKonstruktörer AB [23].

Arbetsutförandet bestod i att riva befintligt utskov, så att en lägre tröskel med tillhörande skibord kunde konstrueras. En ny tröskel samt skibord med dilatationsfogar av rostfri plåt konstruerades därefter. Anslutning av nya till befintliga dilatationsfogar utfördes (se Fig. 4.1 och 4.2). Det erfordrades dock kompletterande polyuretaninjektering för att få tätt pga. komplicerad geometri och svårighet att få tätt mot befintlig vattenbilad konstruktion. Konstruktionen borrades samt injekterades där läckaget antogs härröra ifrån; likt injektering av sprickor i betongdammskonstruktioner. Injekteringen har i nuläget varit i ca 5 år och uppvisar gott resultat.

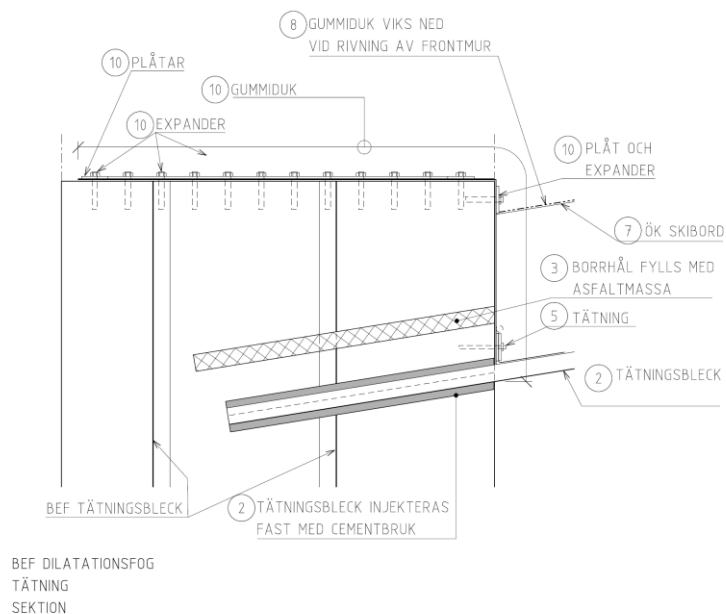
Figur 4.4 Ritning som visar en sidovy av ny tröskel med tätning och anslutning mot befintliga dilatationsfogar. Monteringen av gummiduken utförs delvis under vatten. Ritningsunderlag från KFS AnläggningsKonstruktörer AB [23].

Arbetsutförandet bestod i att riva befintliga utskov så att lägre trösklar med tillhörande skibord kunde konstrueras. Nya trösklar samt skibord med dilatationsfogar av rostfri plåt konstruerades därefter. Anslutning av nya till befintliga dilatationsfogar utfördes. Tätning av befintliga dilatationsfogar med gummiduk och rostfri plåt på ovansidan utfördes (se Fig. 4.4 och 4.5). Även tätning av befintligt läckage genom injektering och duk på vattensidan (mot bottenutskovet) utfördes (se Fig. 4.4 och 4.5). Ombyggnationen är i dagsläget ca 5 år gammal och uppvisar god funktion.

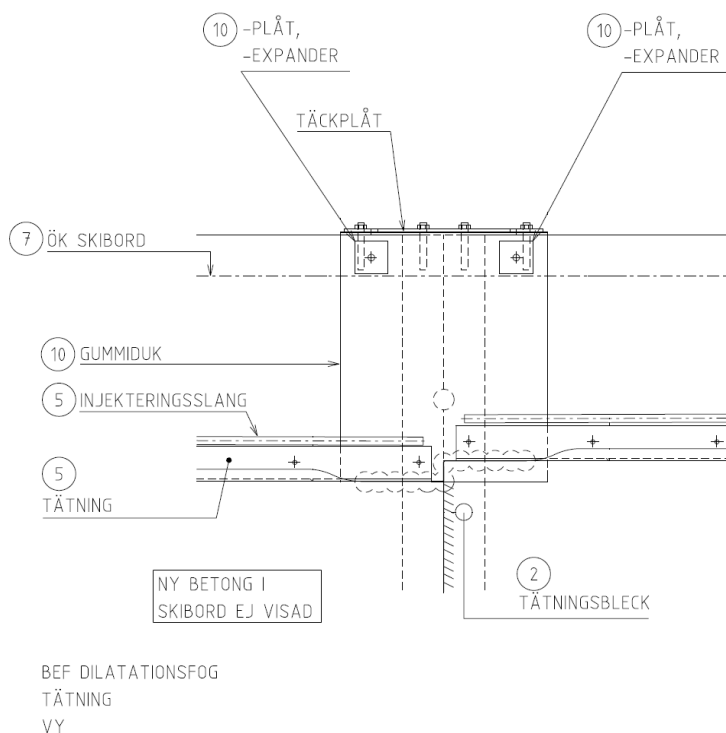
Figur 4.5 Ritning som visar en frontvy av Fig. 4.4. Ny tröskel med tätning och anslutning mot befintliga dilatationsfogar. Ritningsunderlag från KFS AnläggningsKonstruktörer AB [23].

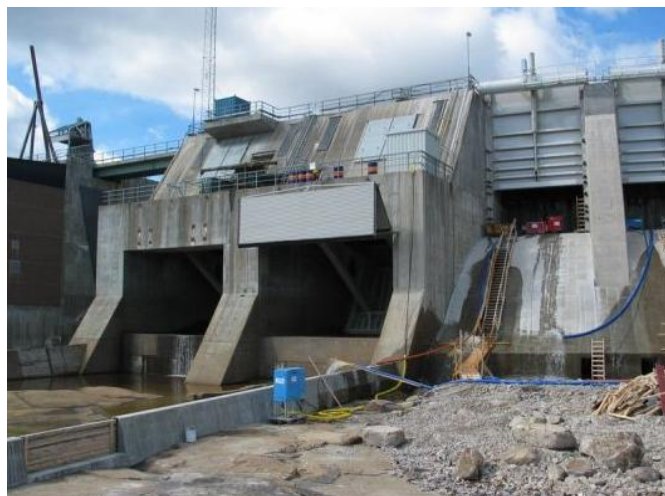
Figur 4.6 Till höger av bilden visas ombyggnationen av reservutskoven på Svegs kraftverk. Bildkälla: KFS AnläggningsKonstruktörer AB [23].

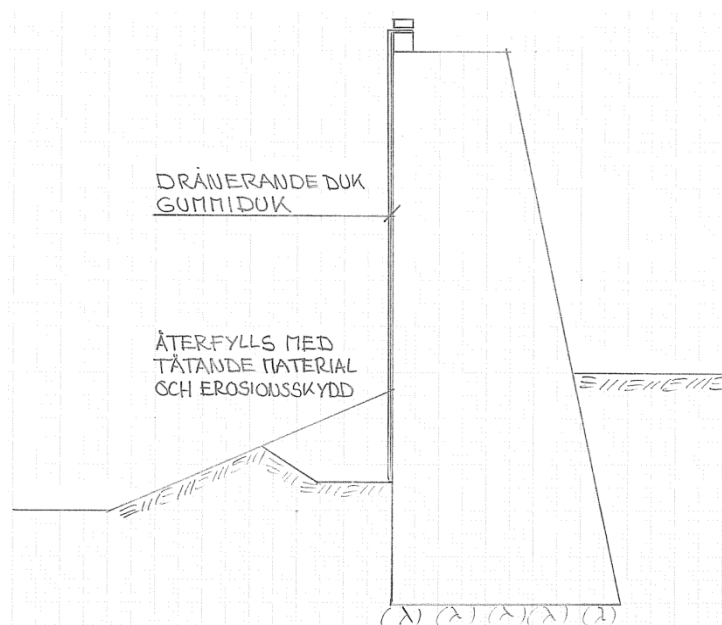
Figur 4.7 Ritning som visar en sidovy av kanalväggen som tätats med geomembran och ett dränerande skikt baktill. Ritningsunderlag från KFS AnläggningsKonstruktörer AB [23].

Arbetsutförandet genomfördes genom att intagsluckorna till kanalen stängdes och kanalen torrlades. Vattennivån i kanalen fick sänkas med högst 1 meter per dygn. Dränerande duk och geomembran (gummiduk) monterades med vertikala tätande lister som bultats fast i sidorna och med virke i överkant.

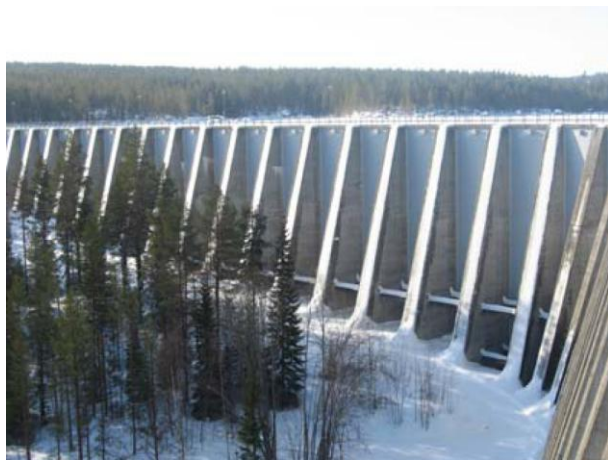
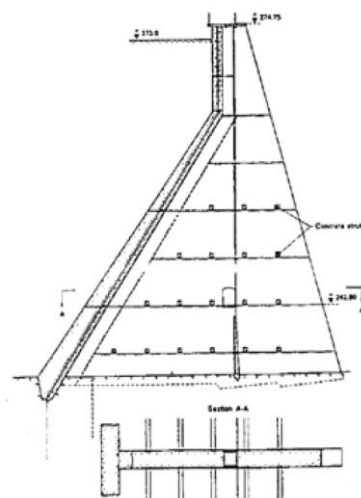
På uppdrag av E-ON Vattenkraft utförs åtgärder på lamelldammarna i Storfinnforsen och Ramsele. Åtgärderna omfattar både stabilitet och täthet av hela dammväggen pga. krackelering av denna. Bland annat utförs pågjutningar på nedströmssidan av två monoliter i Storfinnforsen, där två olika typer av tätningsåtgärder provas. På ena av monoliterna utförs en tätande pågjutning som förankras i befintlig frontplatta samt monolit (se Fig. 4.9). På en intilliggande monolit utförs en ny bärande och tätande konstruktion som spänns in i befintlig stödskena (se Fig. 4.9).

Figur 4.8 En bild på lamelldammen i Storfinnforsen, samt en genomskärning av denna.

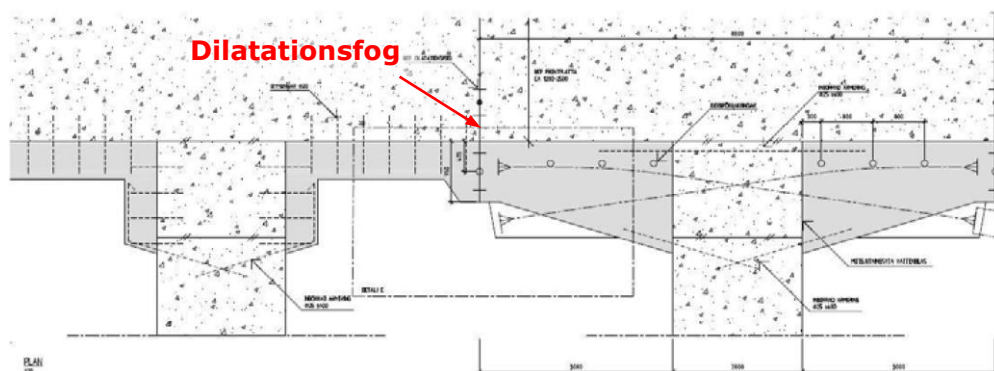
Figur 4.9 En planritning som till vänster visar den tätande pågjutningen som förankras i befintlig frontplatta samt monolit/stödskena. Till höger visas den bärande och tätande konstruktionen som spänns in i befintlig monolit/stödskena. Mellan båda konstruktionerna uppförs en dilatationsfog.

Dilatationsfogarna mellan konstruktionerna (se Fig. 4.9) utförs enligt gängse standard. Se bl.a. Vattenfalls Betonghandbok [3]. Utförandet innebär att dilatationsfogarna förses med två fogbandstättningar och mellanliggande ursparning för asfaltfyllning. Fogbandstättningarna som används i Storfinnforsen består av rostfria plåtfogband.

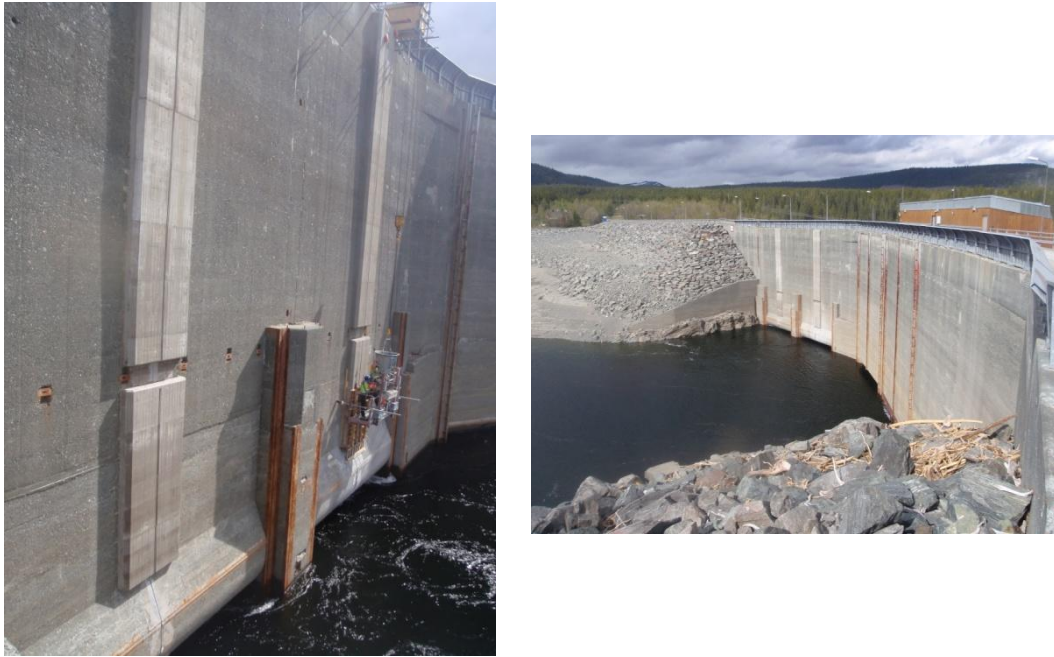
Figur 4.10 Bilderna visar pågående reparationsarbete av dilatationsfogarna på dammen i Gardiken och dess slutresultat.

Reparationen av dilatationsfogarna pågick vårsäsongerna 2007-2009, då jobbet måste göras under lågvatten. Det enda återstående arbete är viss injektering till våren. Den befintliga dammen uppfördes under åren 1959 till 1963. Dammens ursprungliga dilatationsfogar består av ett enkelt PVC-band.

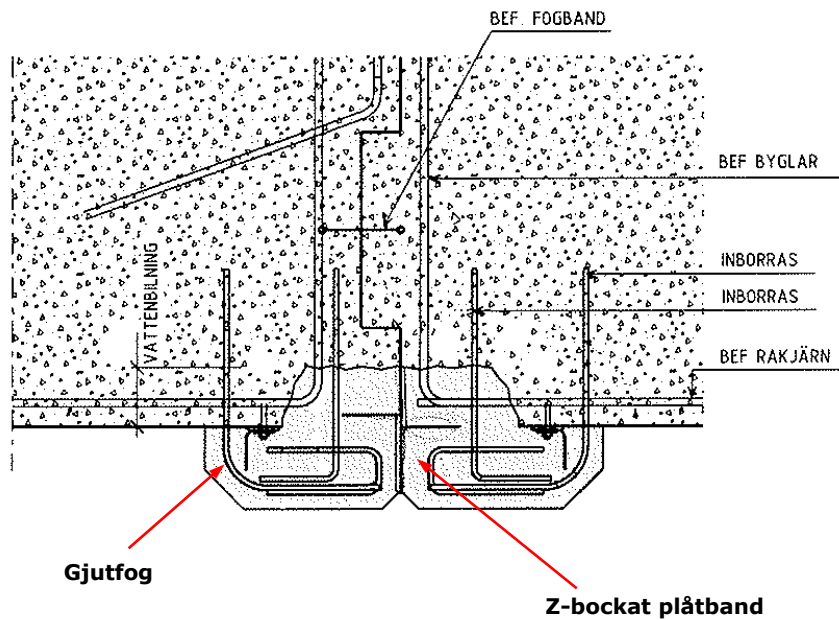
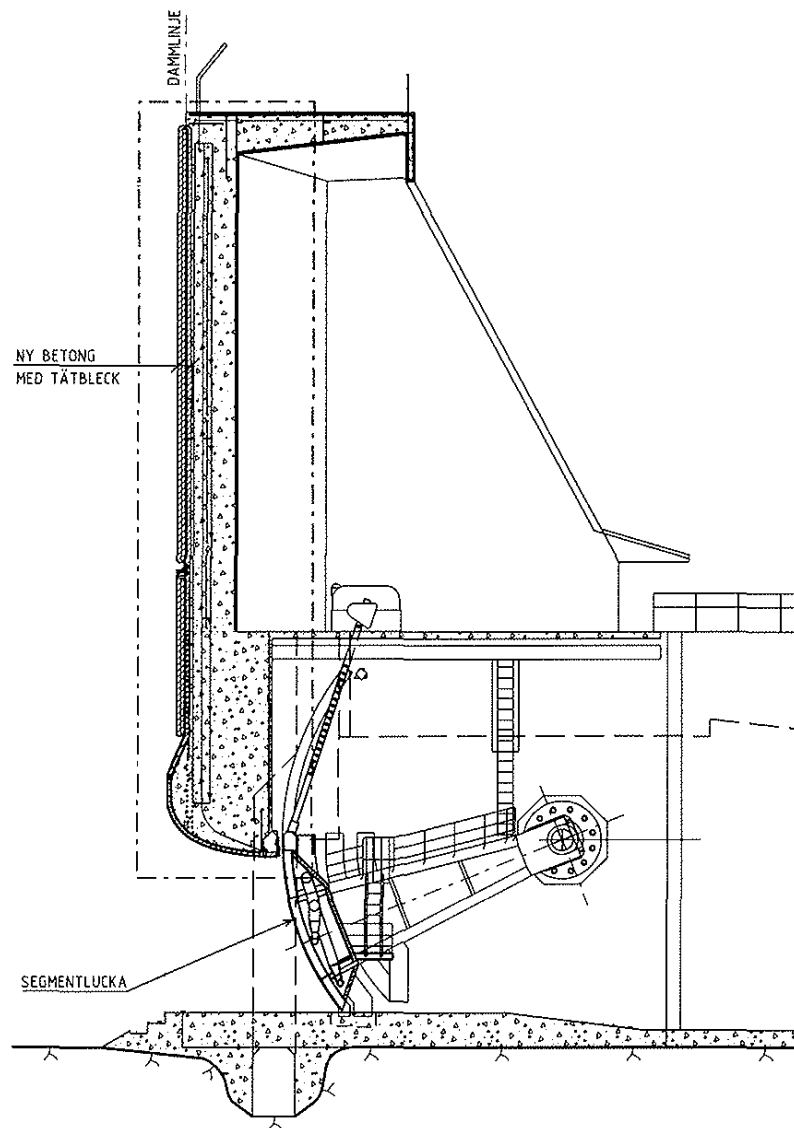
Figur 4.11 a) Planritning som visar dilatationsfogsreparationen på Gardikendammens uppströmssida. b) Sektionsritning som visar dilatationsfogsreparationen. Fogreparationens nedre del skiljer sig en aning från figur a). Denna del består i princip av ett ytligt ingjutet tätbleck som är veckat.
