# Månsbo gamla kraftverk

Uppföljning av betongkonstruktionens  
rivning

Elforsk rapport 08:66

december 2006

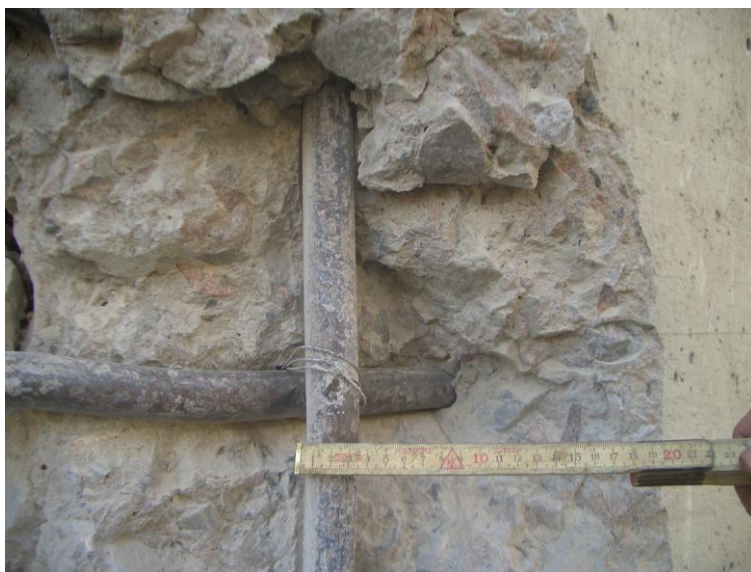
**Figur 2.1** Betongen tillhörande sumpväggen är i gott skick. Betongen i figuren representerar betongens utseende över lag. Konstruktionen är armerad med 25 mm släta järn.

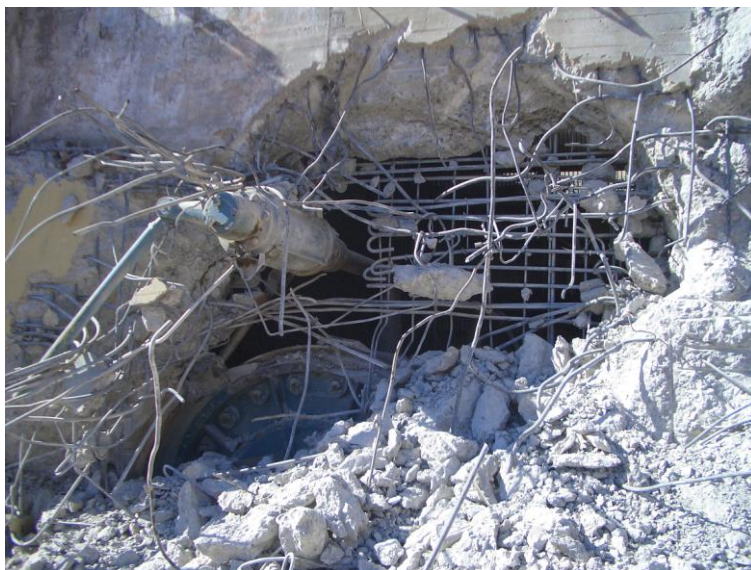
**Figur 2.2** Samma sumpvägg som i Figur 2.1 ovan, denna bild visar generatorinfästningen och efter delvis demolering genom sprängning. Bilden gör det också möjligt att få en känsla för armeringsmängdens betydelse för rivningsarbetet

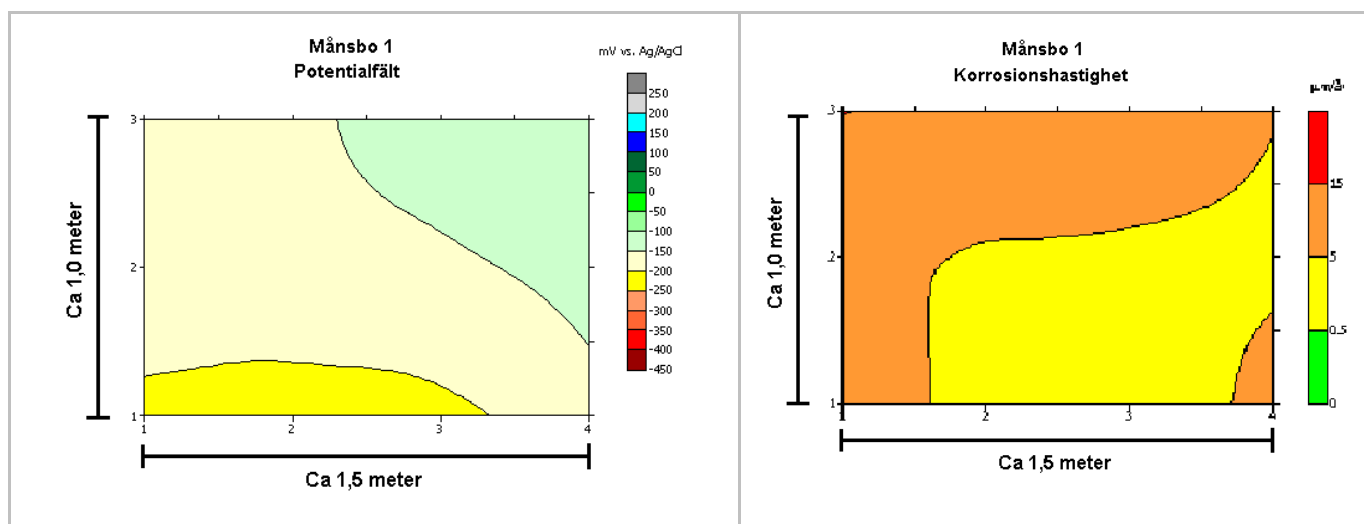
Mätningar tyder på att det skulle kunna förekomma armeringskorrosion, se Figur 4.1. Förslaget att frilägga armeringen vid de märkta områdena (innefattande gjutfogen, se figur ) genomfördes. Friläggning av armering i det föreslagna området visar att det inte går att okulärt bedöma ifall något korrosionsförlopp startat, se Figur 4.2 och Figur 4.3 nedan.

**Figur 4.1 Grafisk redovisning av resultaten från korrosionsmätningar utförda i inspektionsgången, att jämföra med tröskelvärden i Tabell 3.1 och Tabell 3.2. Arealen på ytan som undersöktes var ca 1,0 m x 1,5 m (h x b)**

Utvärderingen av resultaten från GPM utförd vid provyta "Månsbo 1" (se Avsnitt 4.1.1) visar att det finns en viss sannolikhet för att korrosionsförloppet startat då den uppmätta potentialen var i intervallet  $-200$  till  $-250$  mV. Korrosionshastigheten bedömdes samtidigt som låg. Efter friläggningen av armeringen kunde ingen armeringskorrosion upptäckas. Med stöd av den utförda undersökningen så anses det att denna metod bör användas med en viss försiktighet då resultaten kan vara något missvisande.

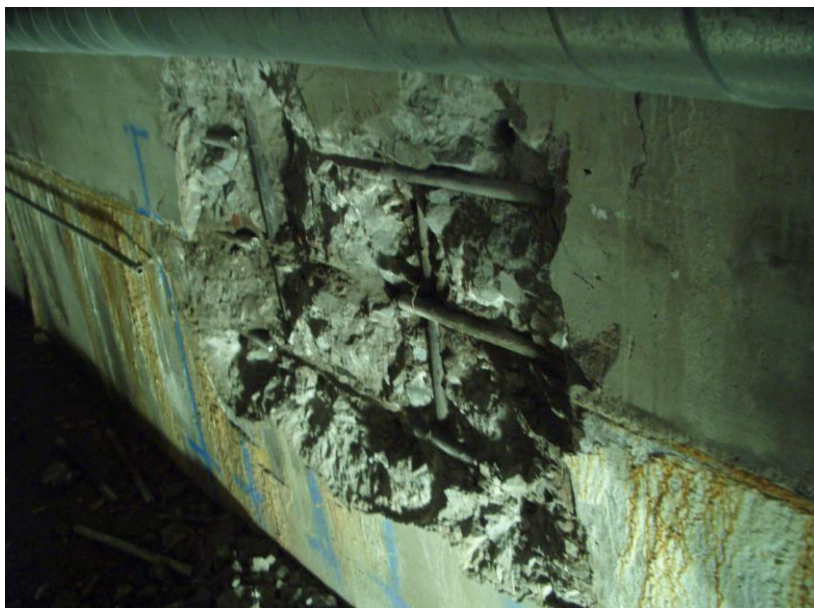
**Figur 4.2** Friläggning av armering vid provyta 1 tillhörande uppströmsväggen i inspektionsgången. Friläggningen skedde på båda sidor om gjutfogen. Okulärt, kunde ingen armeringskorrosion observeras, gjutfogen var vattenförande

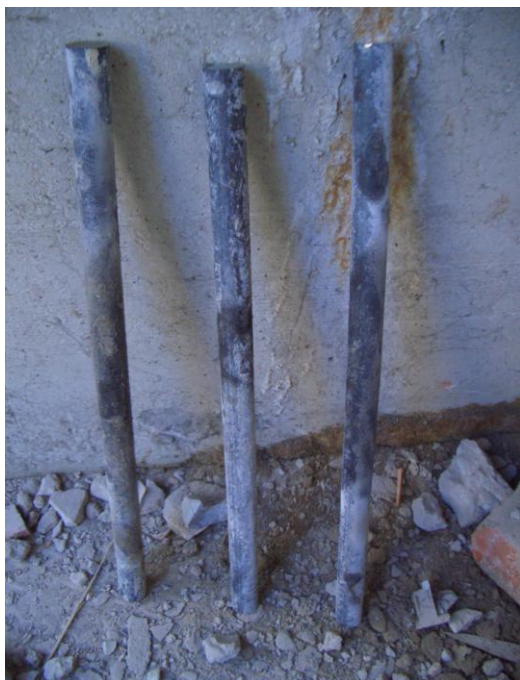
Tre armeringsjärn togs ur konstruktionen för närmare undersökning, se Figur 4.3. Ingen korrosion kunde okulärt observeras.

**Figur 4.3** Armeringsjärn uttagna från provyta i Figur 4.2 som benämns som "Månsbo 1". Okulärt kunde ingen armeringskorrosion observeras

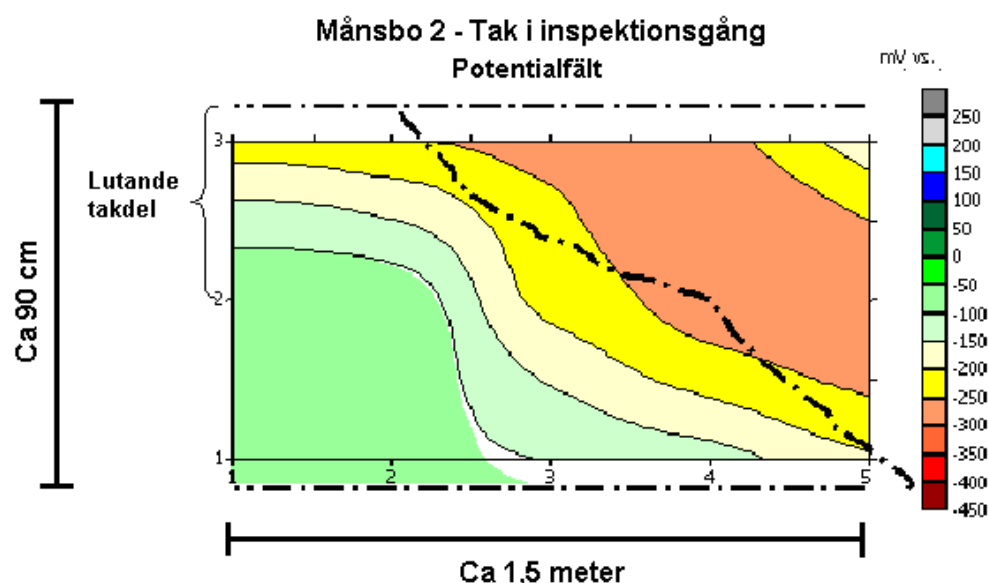
På grund av risk för personskador i kombination med bristande tillgänglighet kunde inte armeringen i taket friläggas, således utfördes tyvärr endast korrosionsmätningarna vid denna provplats. Mätningar visar, även här, på att det skulle förekomma viss armeringskorrosion, se Figur 4.4.

**Figur 4.4** Vy uppifrån (genom innertaket, se Figur 1.1) beskrivande potentialförändringar. Jämför med de tröskelvärden som tidigare presenteras i Tabell 3.1 och Tabell 3.2

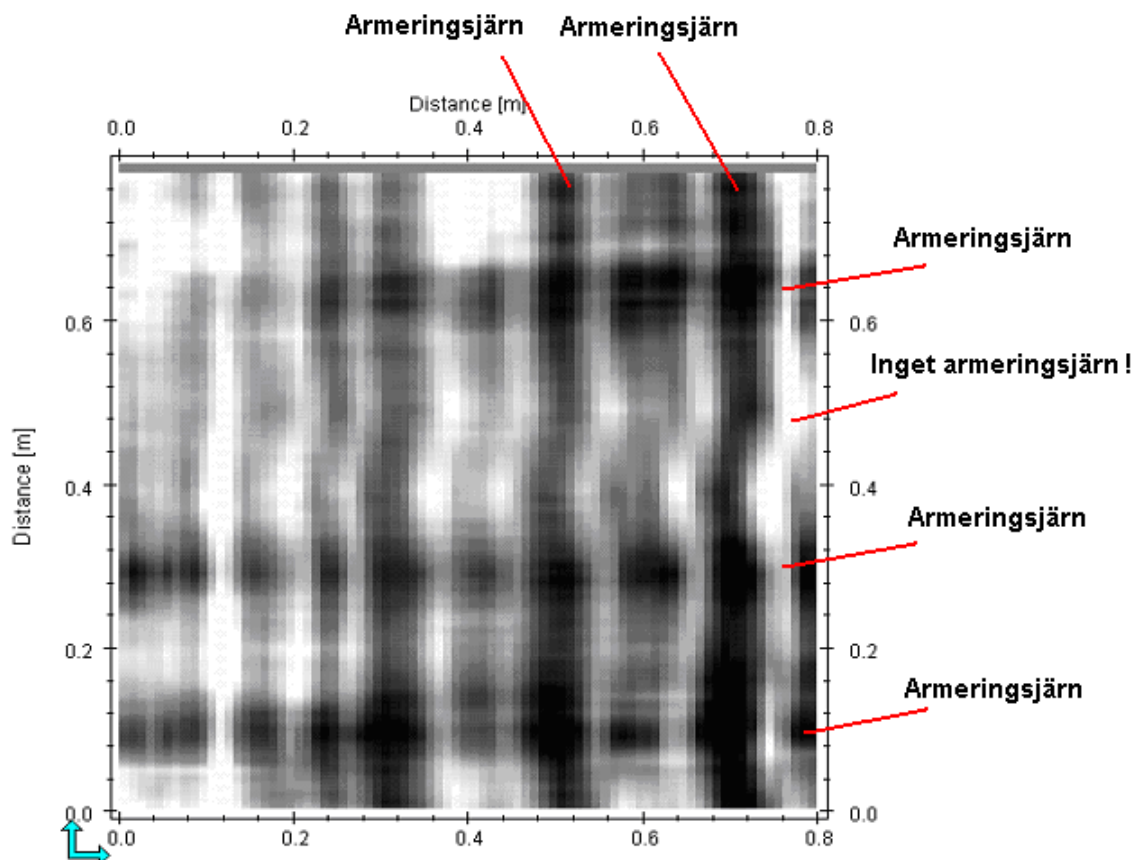
**Figur 4.5 Provningsposition A3 – (Vägg A) bilden kommer från ett djup på 7 cm från betongens yta och föreställer armeringen, det saknas ett horisontellt beläget armeringsjärn vid 50 cm.**

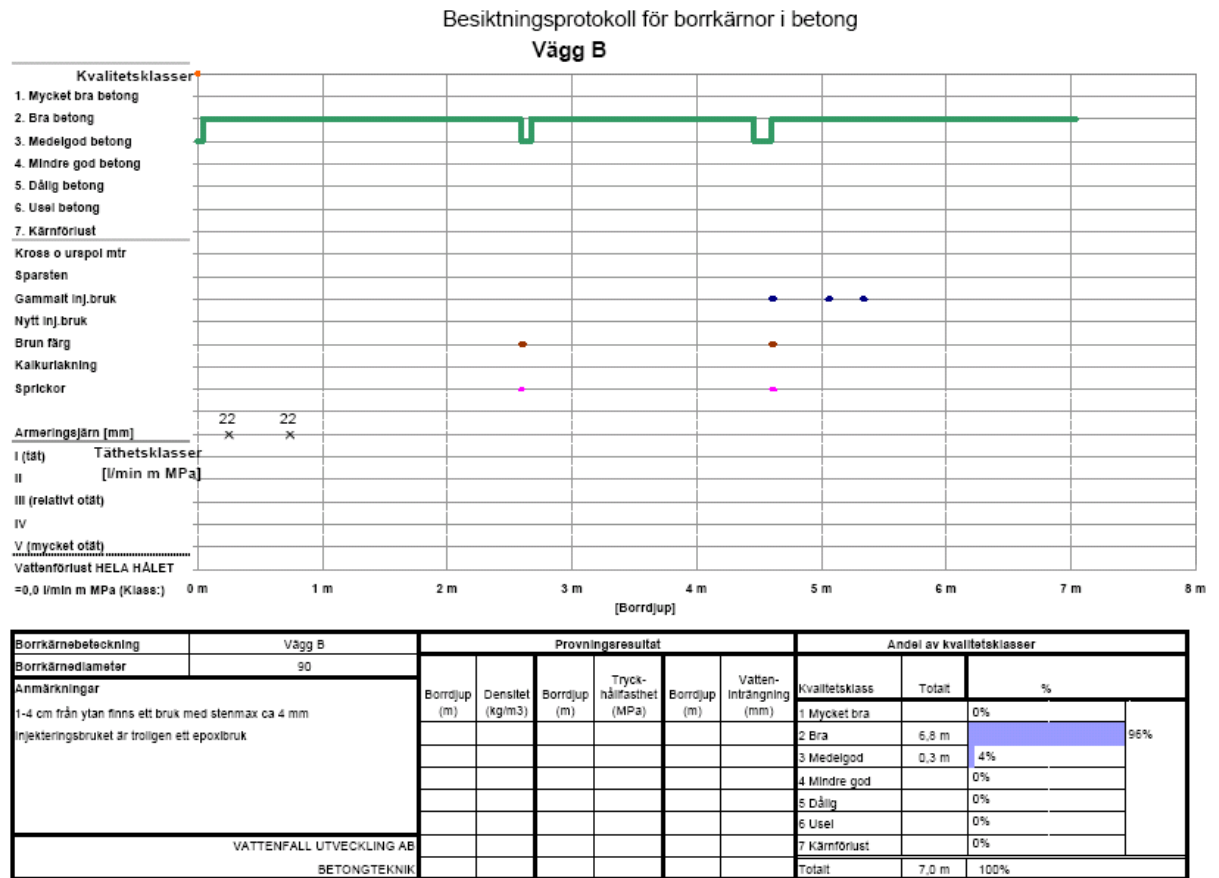
**Figur 4.6 Resultat av borrhärneutvärderingen enligt Betut®. Betongen anses vara av god kvalitet, för bedömningsgrunder se Avsnitt 3.5.1**

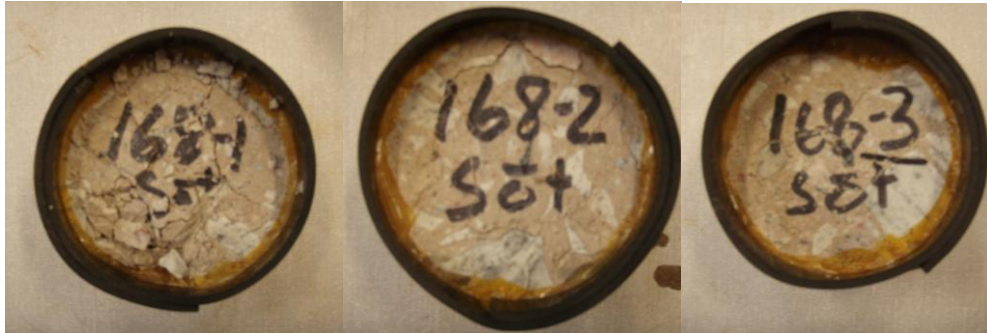
Frostbeständigheten fram till och med 56 fryscyklar bedöms vara mycket god (< 0,1 gram avflagnings per m<sup>2</sup> enligt standard). Efter 70 cykler visade betongen klara brister. Samtliga provkroppar hade då kollapsat och vattnet

som ska vara på ytan av provkroppen under provningen hade runnit rakt igenom. Omfattande och delvis genomgående sprickbildningar går att se på provkropparna, se Figur 4.7.

**Figur 4.7** Frostskadade provkroppar efter 70 fryscyklar

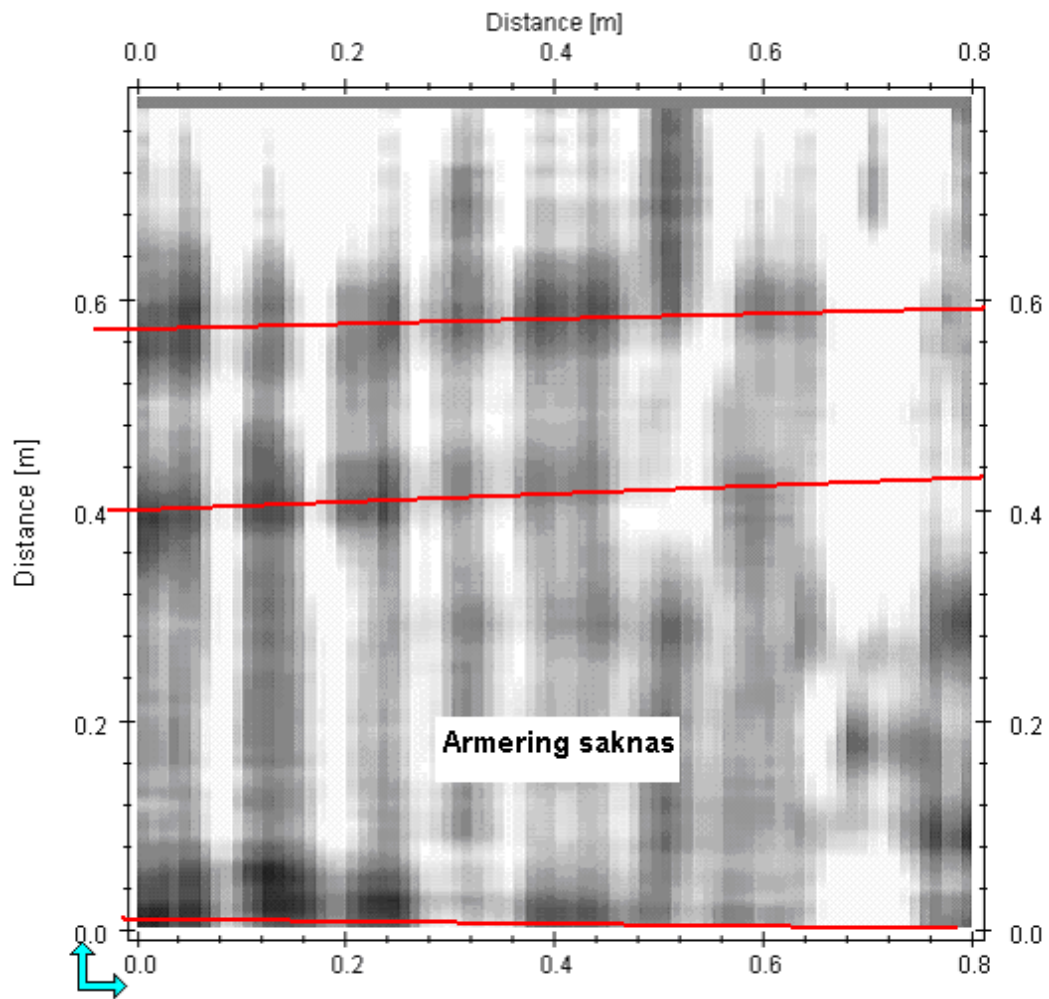
**Provning 6b. Djup = 7 cm. Horisontell armering (svart) vid 0, 40, 60 cm vid 20 cm saknas armering!**

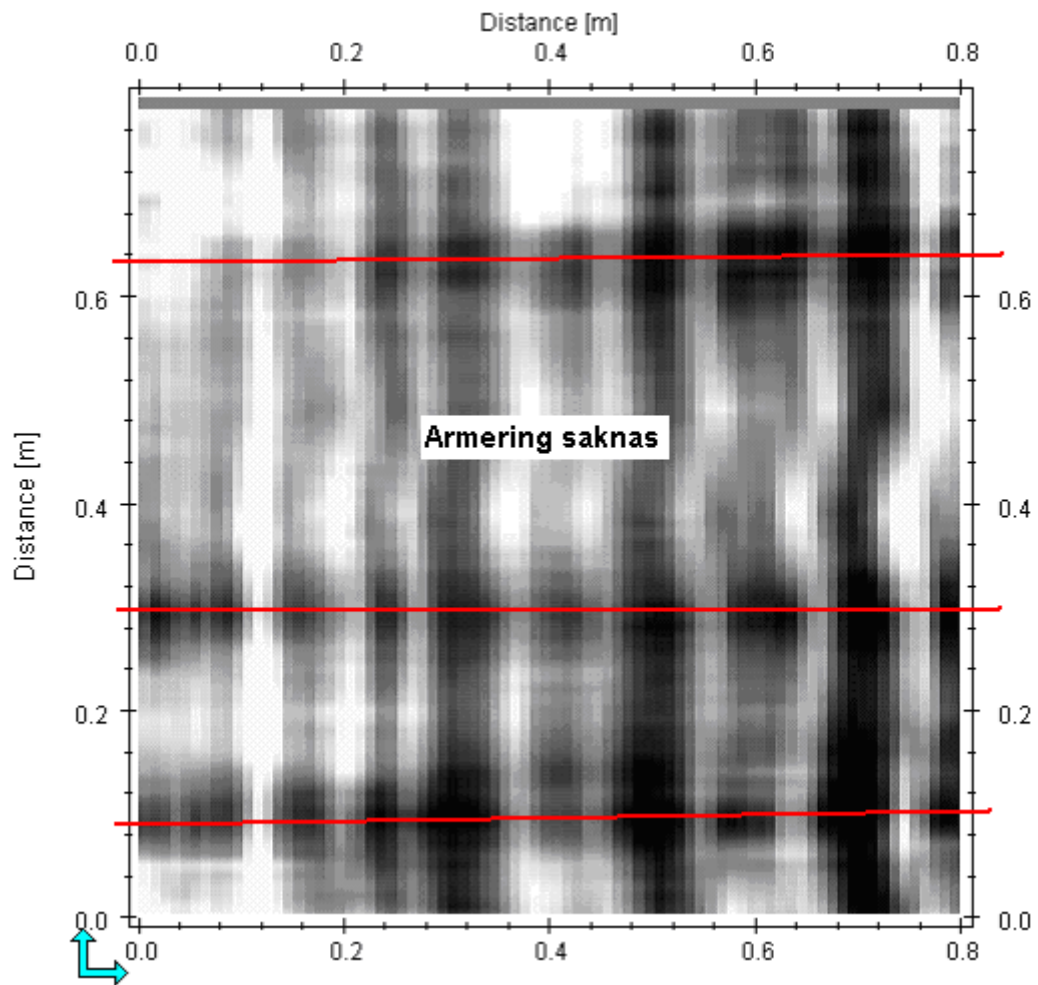
**Provning 7b. Djup = 7 cm. Horisontell armering, det saknas ett armeringsjärn vid 50 cm.**

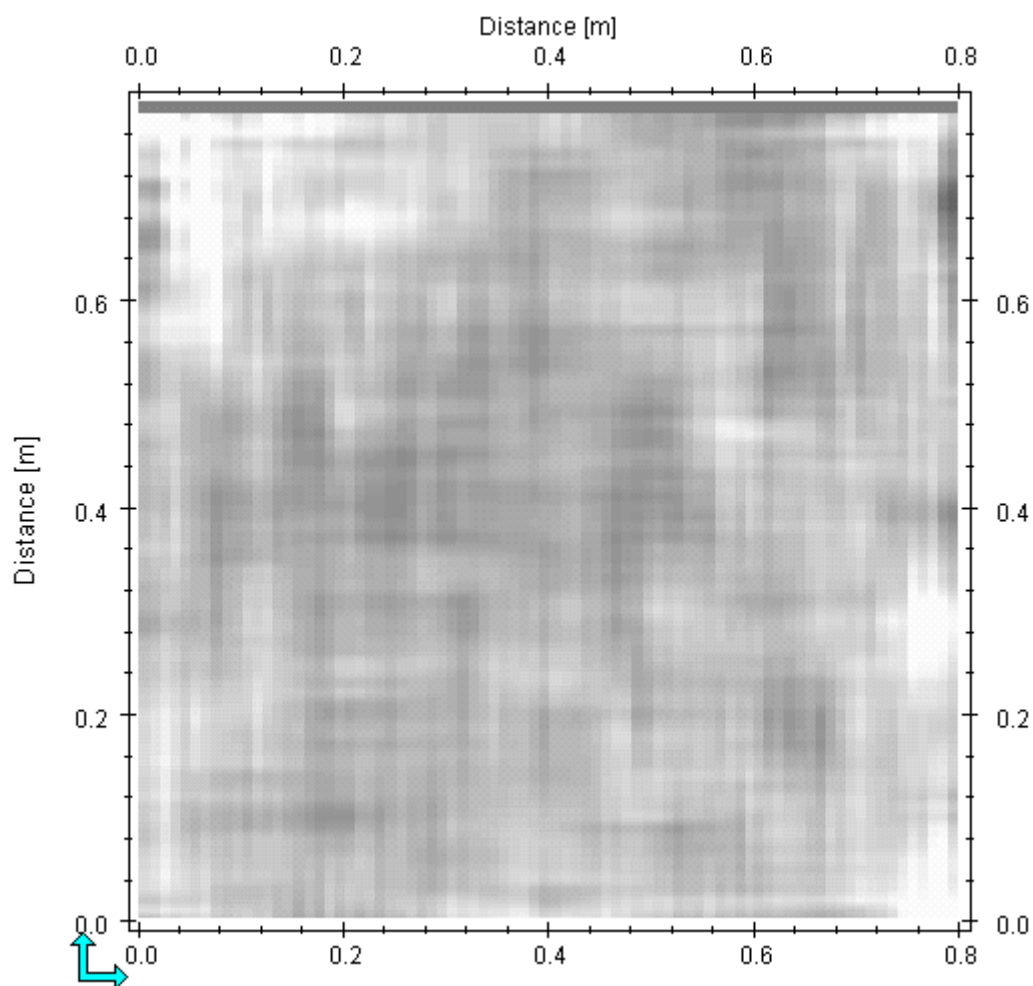
**Provning 3. Djup = 6 cm. det finns ingen armering på 6 cm djup från ytan vid den här provplatsen. Vägg skiljer trapphuset från uppströms ledmur.**

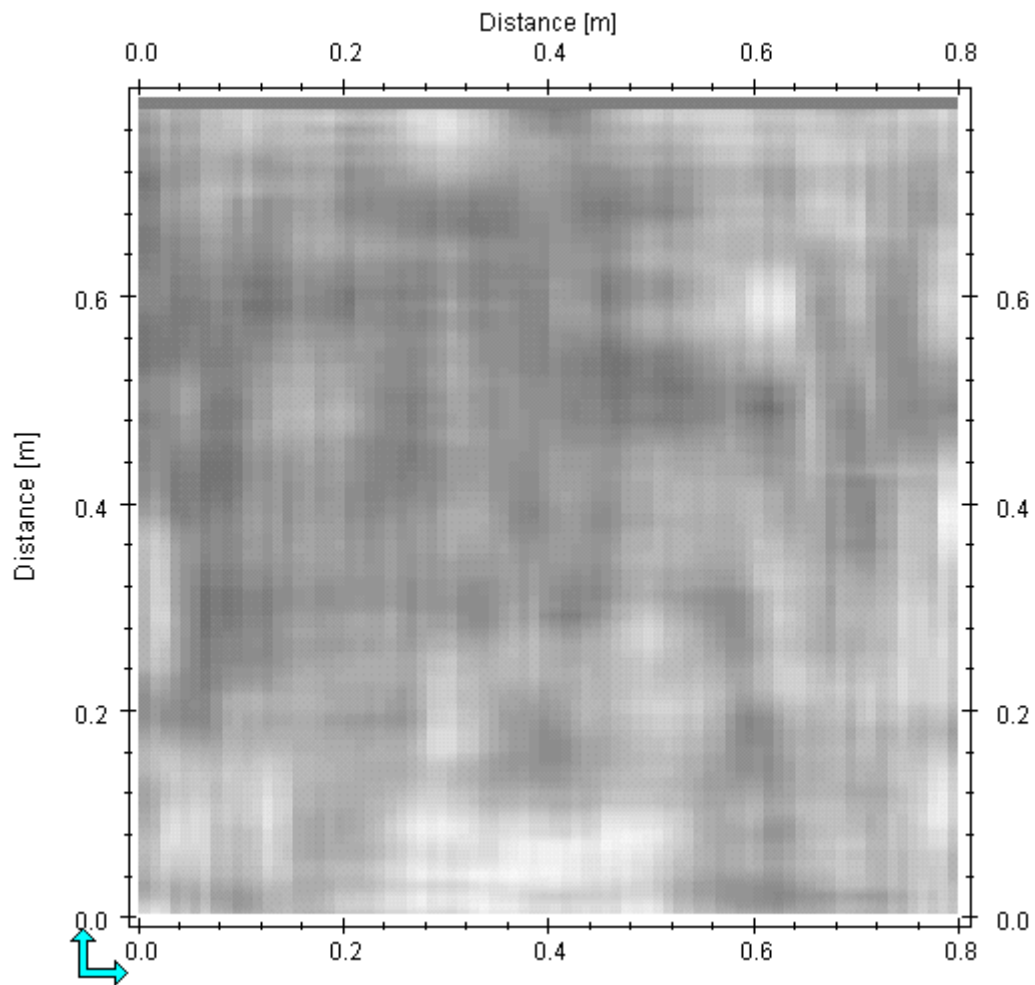
**Provning 4. Djup = 7 cm. Det finns ingen armering på 7 cm djup från ytan vid den här provplatsen heller. Väggen skiljer trapphuset från uppströms ledmur.**

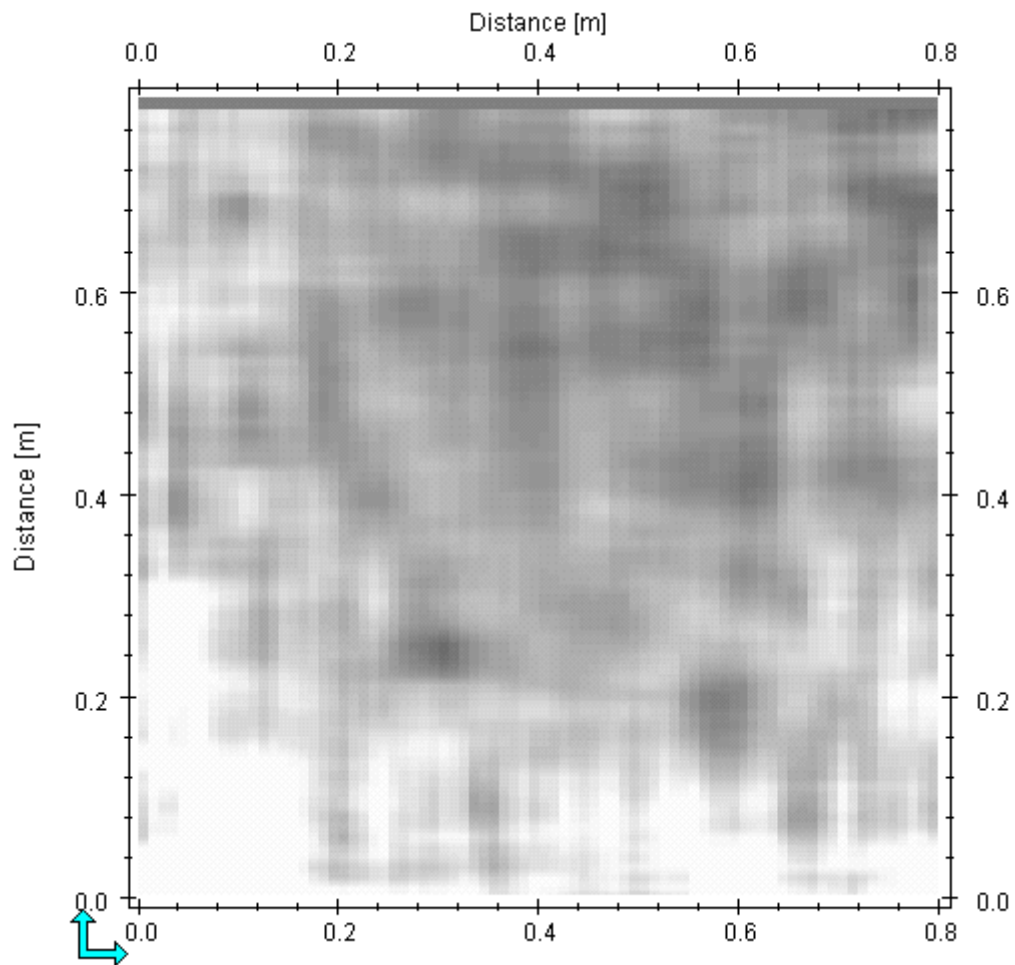
**Provning 5. Djup = 7 cm. det finns ingen armering på 7 cm djup från ytan vid den här provplatsen. Väggen skiljer trapphuset från uppströms ledmur.**

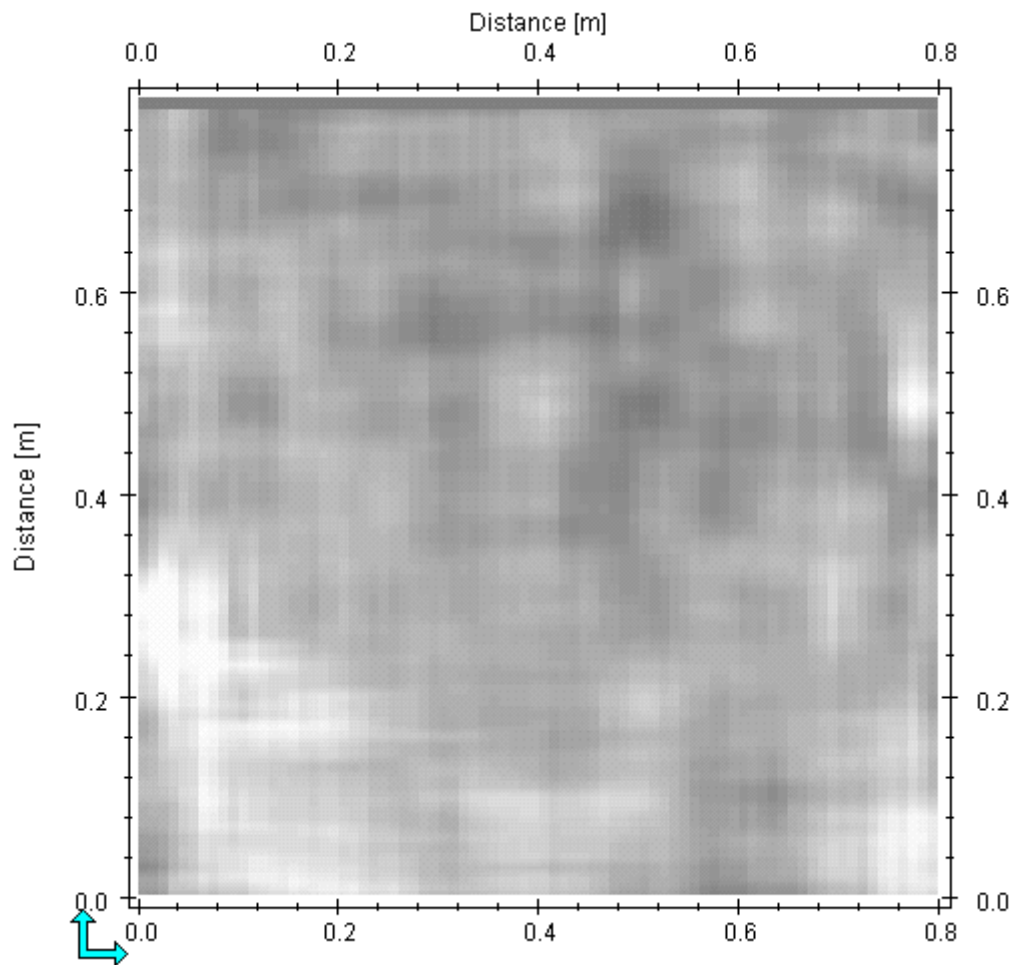
**Provning 8. Djup = 7 cm. det finns ingen armering på 7 cm djup från ytan vid den här provplatsen. Väggen skiljer trapphuset från uppströms ledmur.**

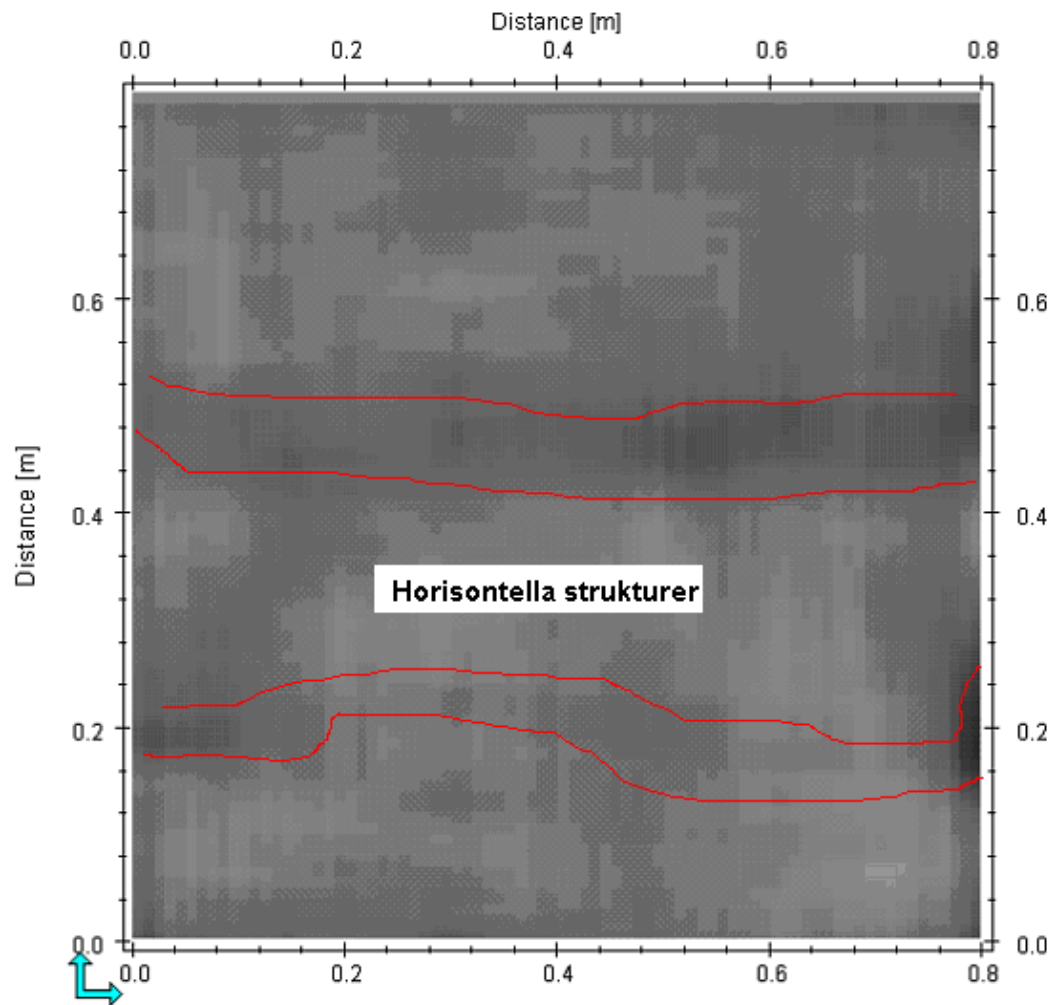
**Proving 9. Djup = 4 cm. Horisontella strukturer vid 20 cm och 45-50 cm, oklart vad det är.**

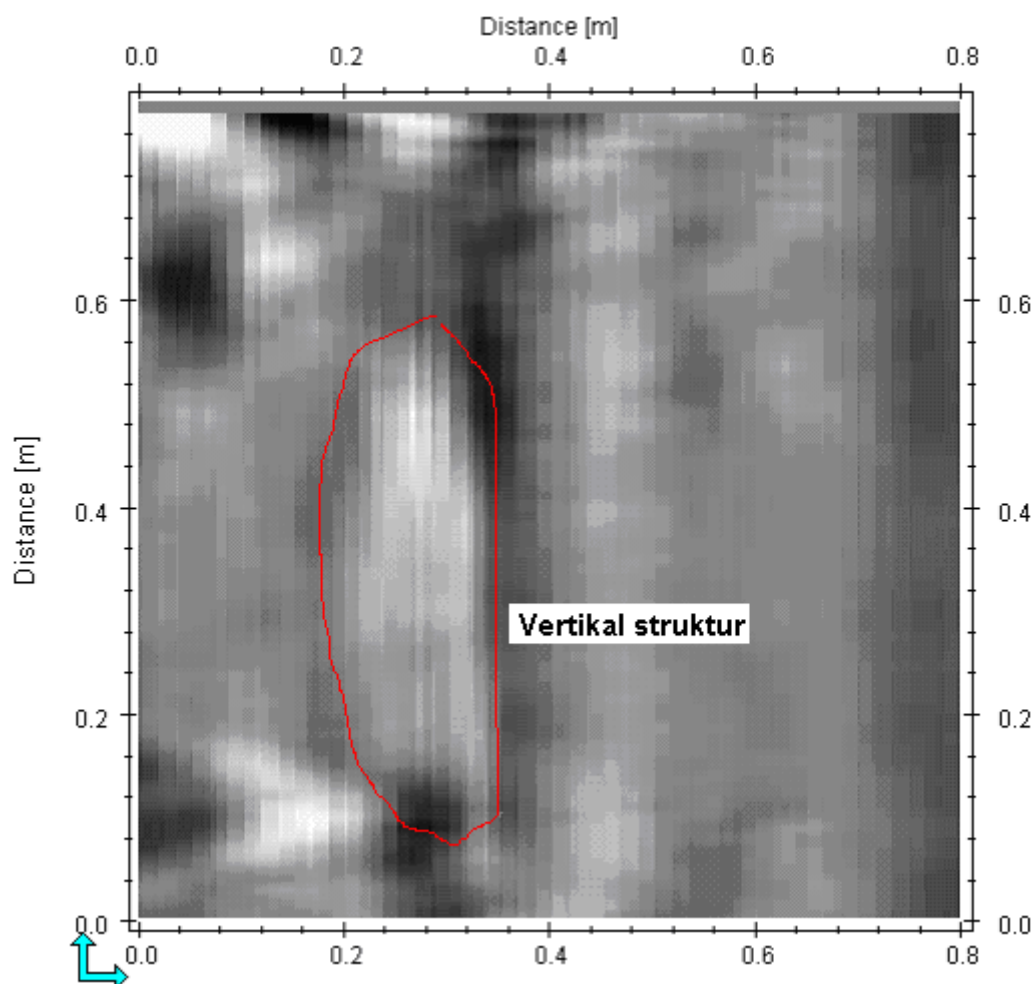
**Provning 14a. Djup = 7 cm. Vertikal struktur vid ca 35 cm, lutande i förhållande till ytan.**

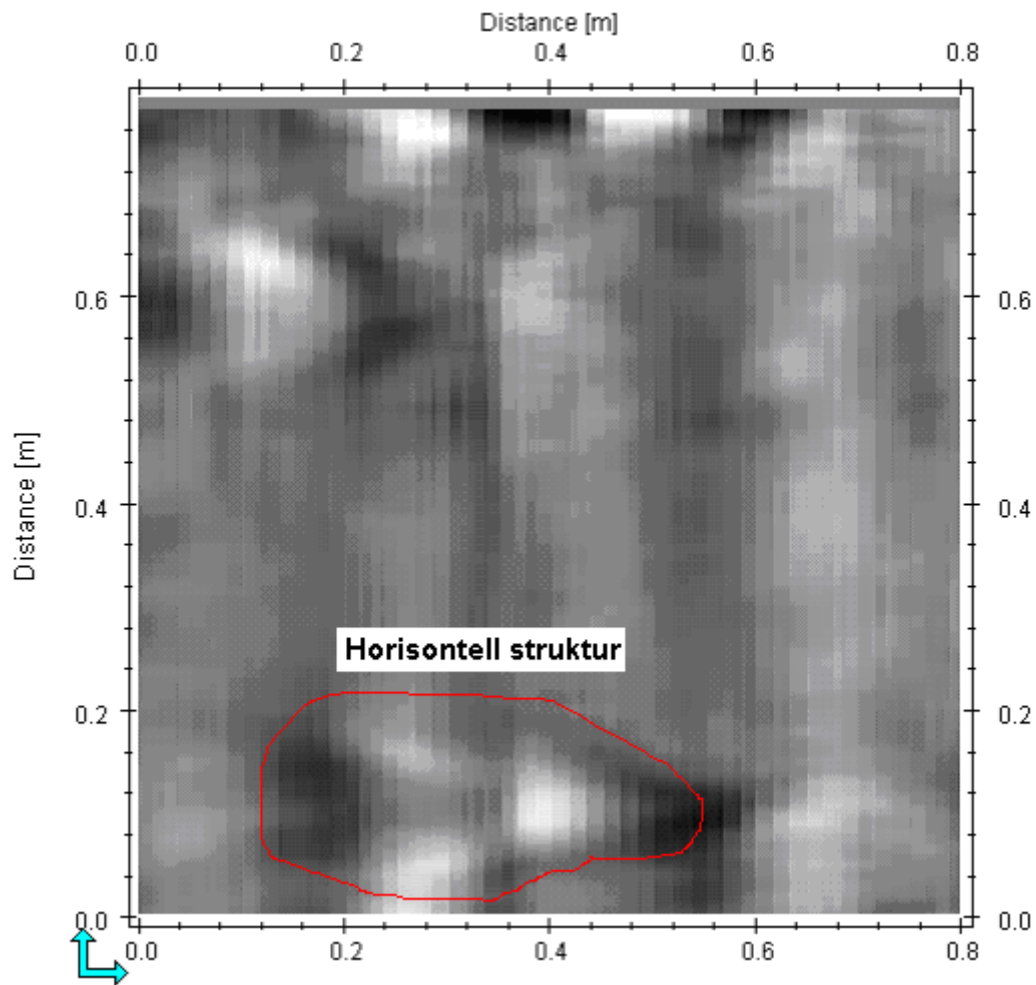
**Provning 14b. Djup=8cm. Horisontell struktur vid ca 10 cm, kraftigt lutande i förhållande till ytan.**

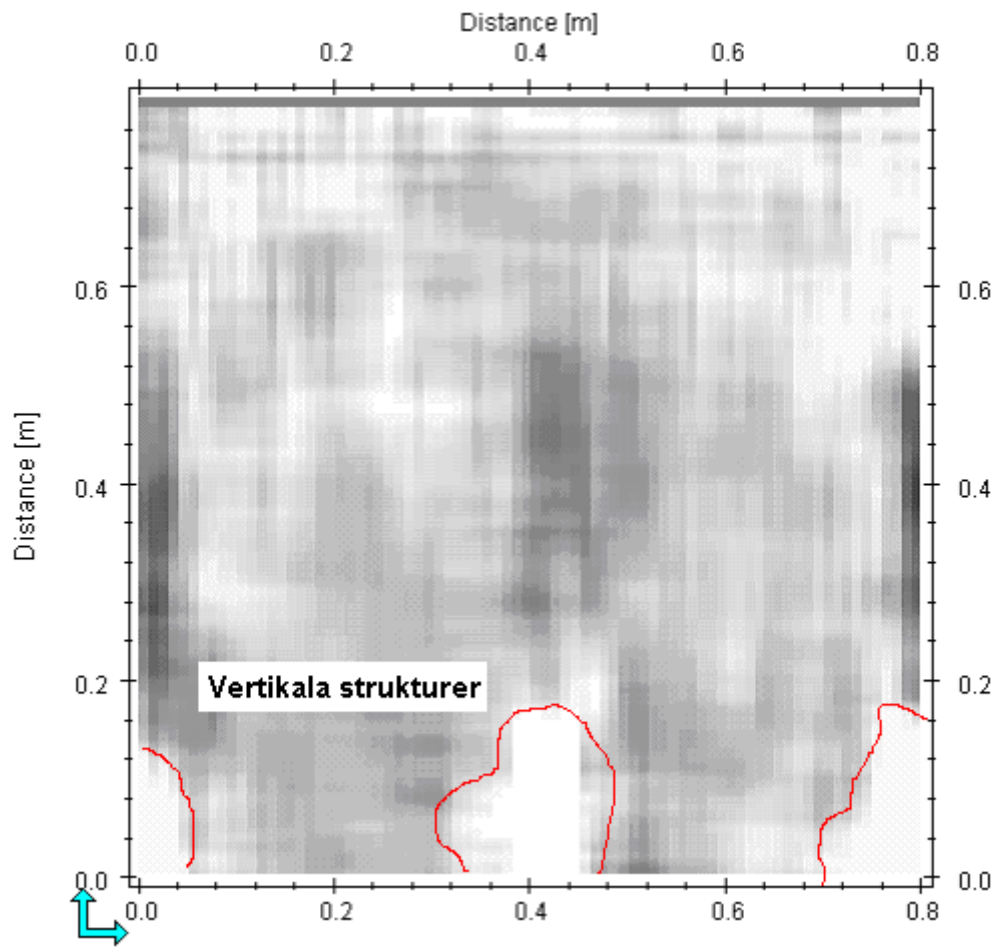
**Provning 15a. Djup = 6 cm. Vertikala strukturer vid 0, 40-45 och 80 cm. Kraftigt lutande i förhållande till ytan.**

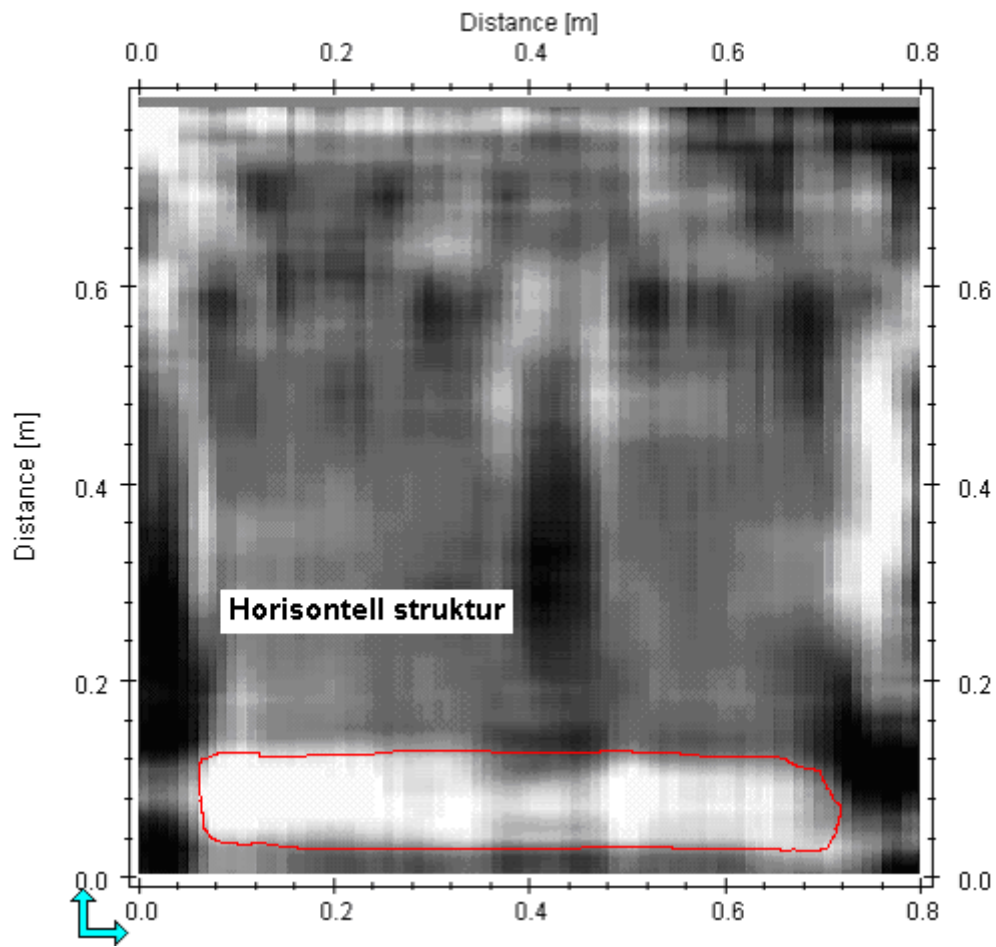
**Provning 15b. Djup = 8 cm. Horisontell struktur vid 8 cm.**
