# Uppföljning av injekteringsarbeten

Kanalmur, Älvkarleby

Elforsk rapport 07:67

December 2007

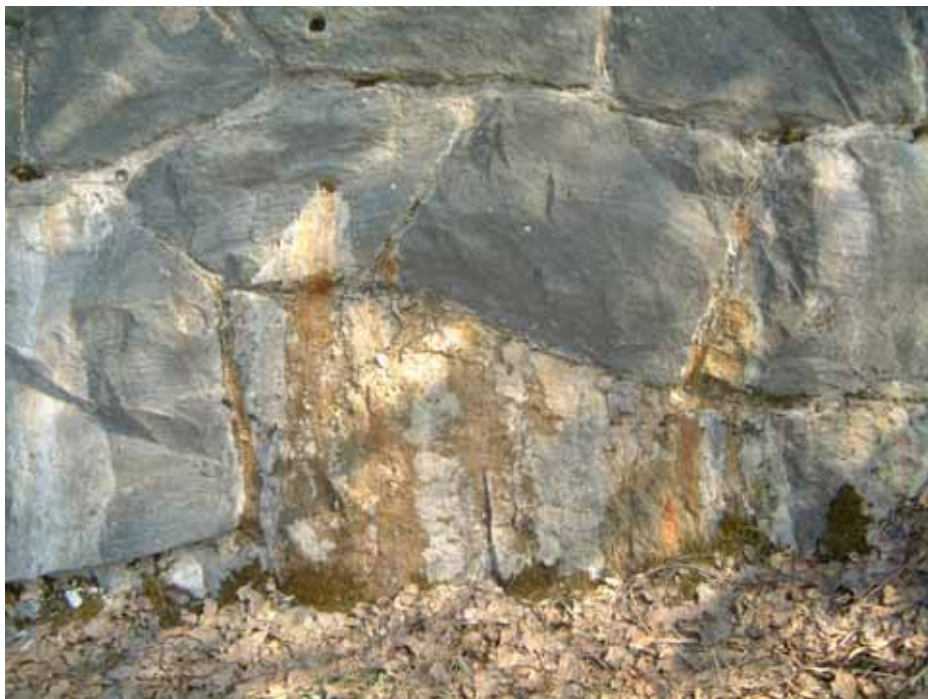
**Figur 3.3** Exempel på fuktigt parti på murens utsida

Murens utsida har bitvis varit fuktfläckt sommartid och ispartier har funnits under ett antal år tillbaks vintertid. Efter injekteringsarbetena är nu murens utsida helt torr.

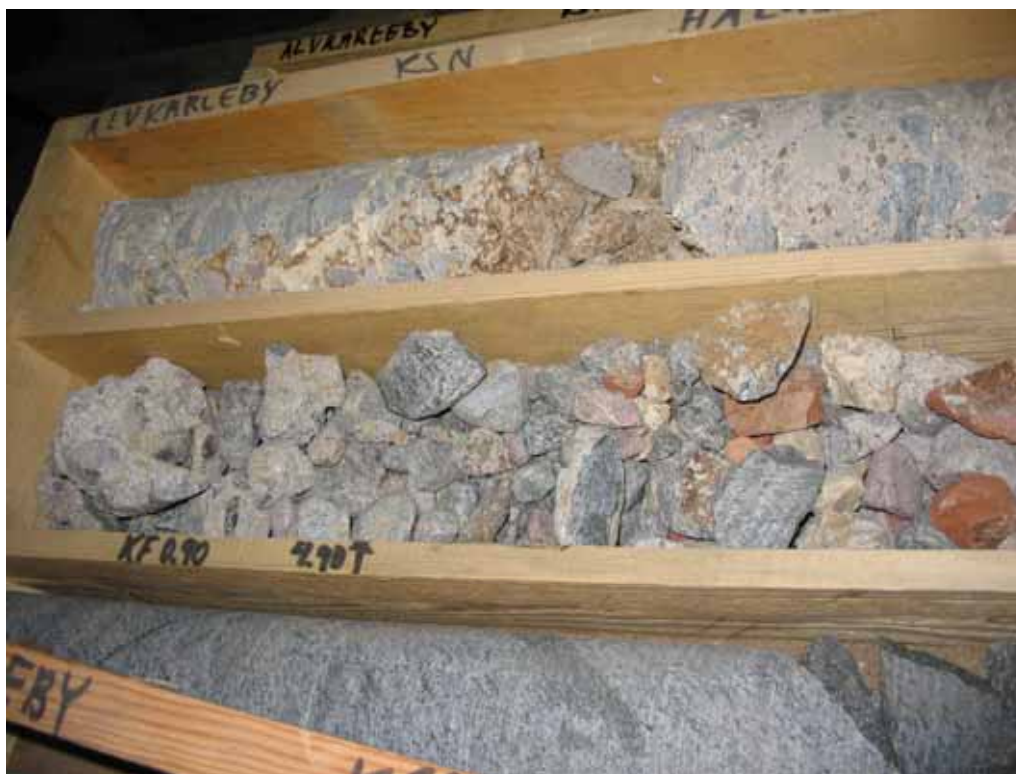
**Figur 4.1 Exempel på betong av klass 6**

Vad man kan utläsa av karteringen är att betongens kvalitet var riktigt dålig i området runt de brustna stagen 23, 24, 25 och 28 (monolitnummer 5 och 6). Här var kärnförlusterna mellan 30 och 67 %. I övriga partier var betongen av bättre kvalitet och kärnförlusterna var maximalt 7 %. Till största delen bestod här betongen av mindre god betong och var förmodligen inte vattentät. Detta motsvarar klass 4 i karteringsklassificeringen. För kärnkartering per hål, se bilaga 2. En dålig betong har en något lägre densitet än en "fullgod" och påverkar stabiliteten något genom att egenvikten blir lägre.

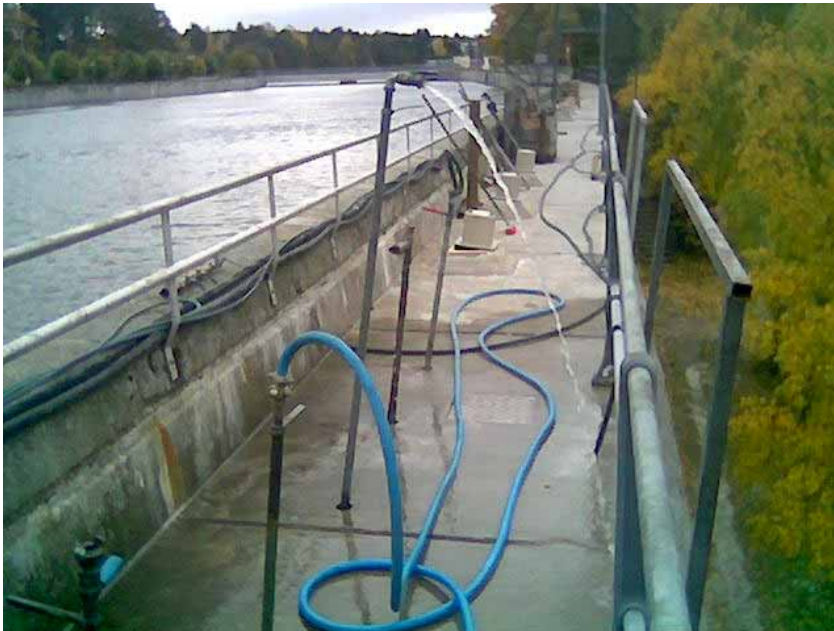
**Figur 5.3 Spolning med samband mellan två hål**

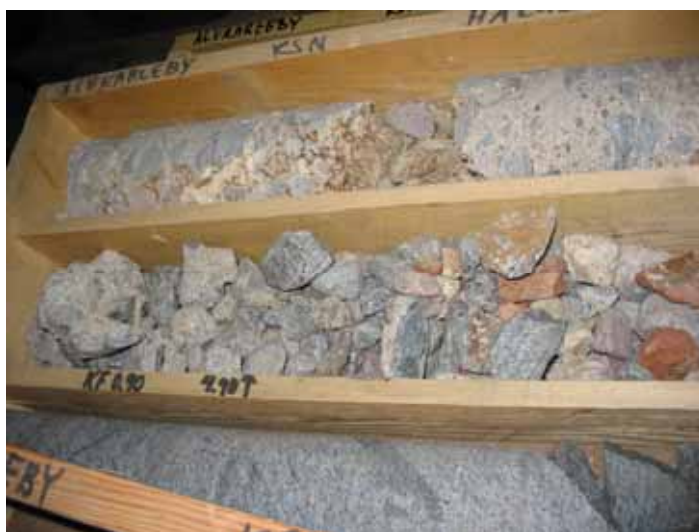
**Figur 9.1**      **Dålig borrhärna från kärnkartering**

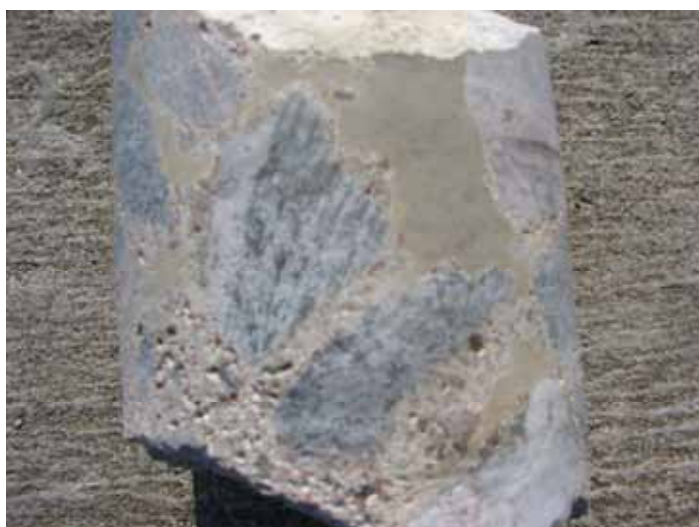
Borrkärnor som granskades efter injekteringsinsatsen var okulärt betydligt bättre. Inga kärnförluster observerades och betongen hade blivit betydligt tätare överlag.

**Figur 9.2** Borrkärna med inträngt injekteringsbruk
