# **Provningsmetoder och skadetyper vid vattenkraftverk**

**En förstudie till erfarenhetsåterföring vid  
rivningen av Månsbo Kraftverk**

**Elforsk rapport 05:35**

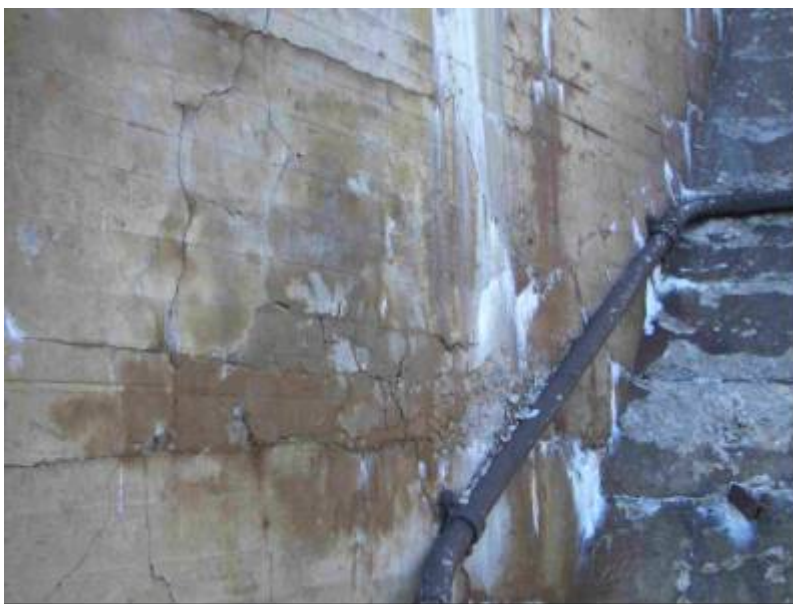
Figur 2.9 Läckage och fuktfläckar runt sprickor i betongpelare

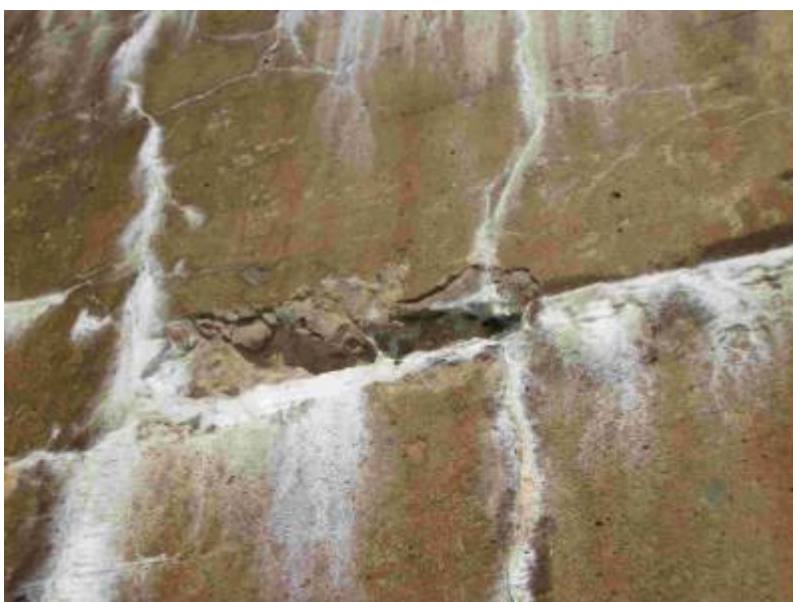
**Figur 2.10 Sprickor med kalkutfällningar i pelarsida.**

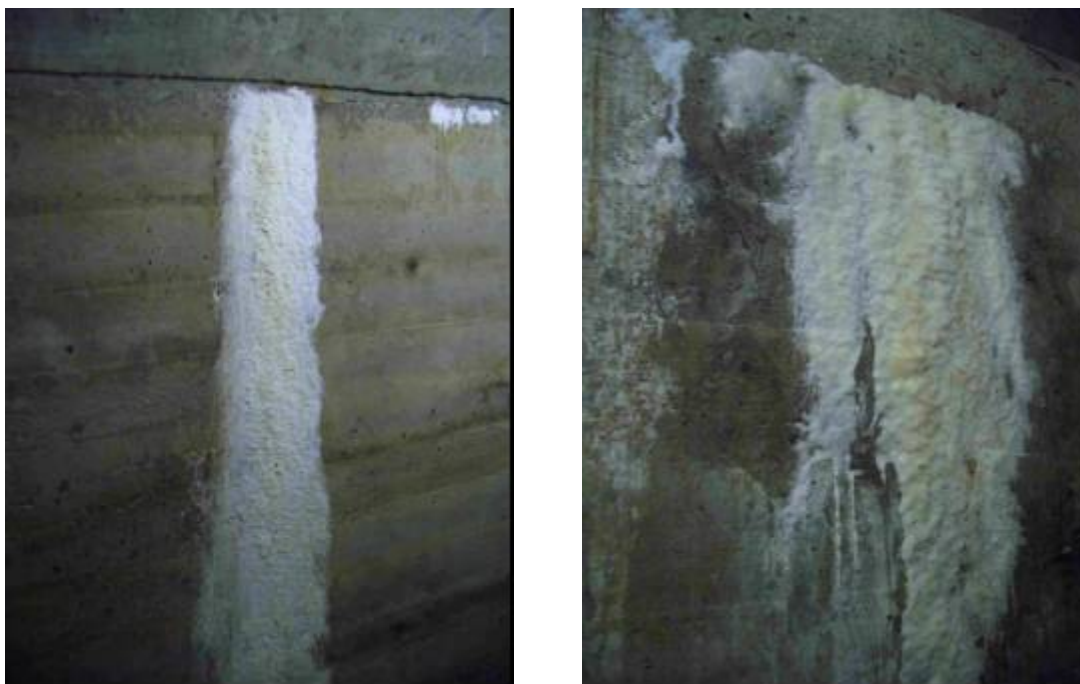
Figur 2.13 och 2.14 Exempel på kalkutfällningar från betongvägg i inspektionsgång, Månsbo kraftverk

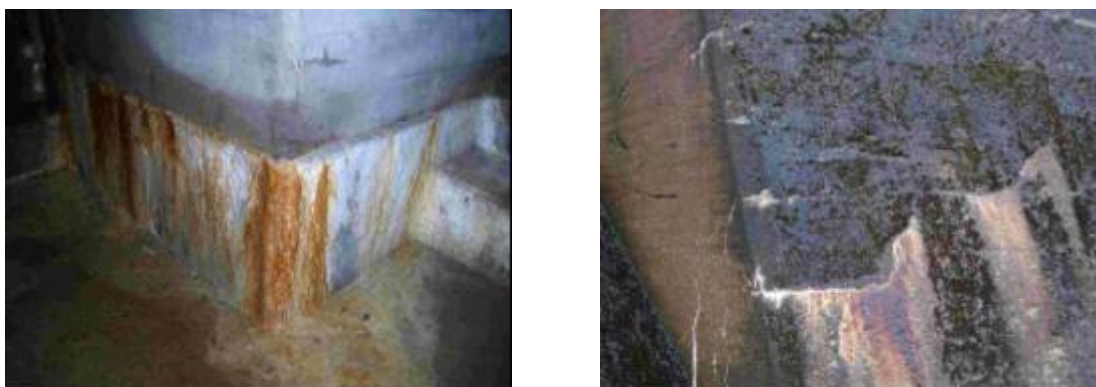
Figur 2.15 och 2.16 Sprickor med läckage, kalkurlakning och eventuellt korrosions-produkter

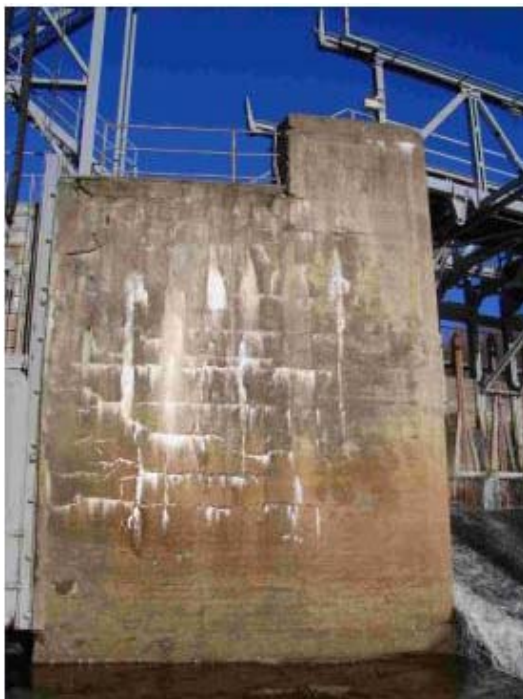
**Figur 2.18 Sprickor med kalkutfällningar i pelarsida**

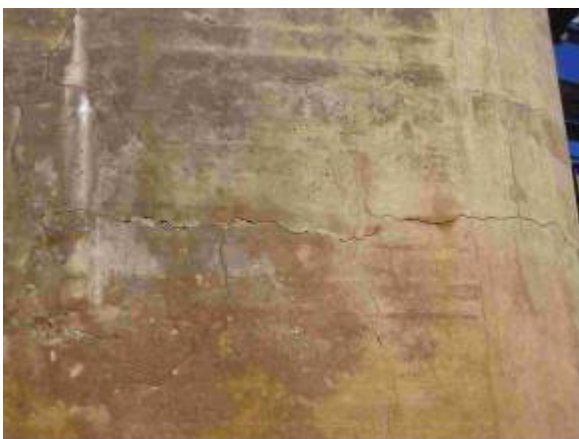
**Figur 2.19 Spricka i pelarsida**

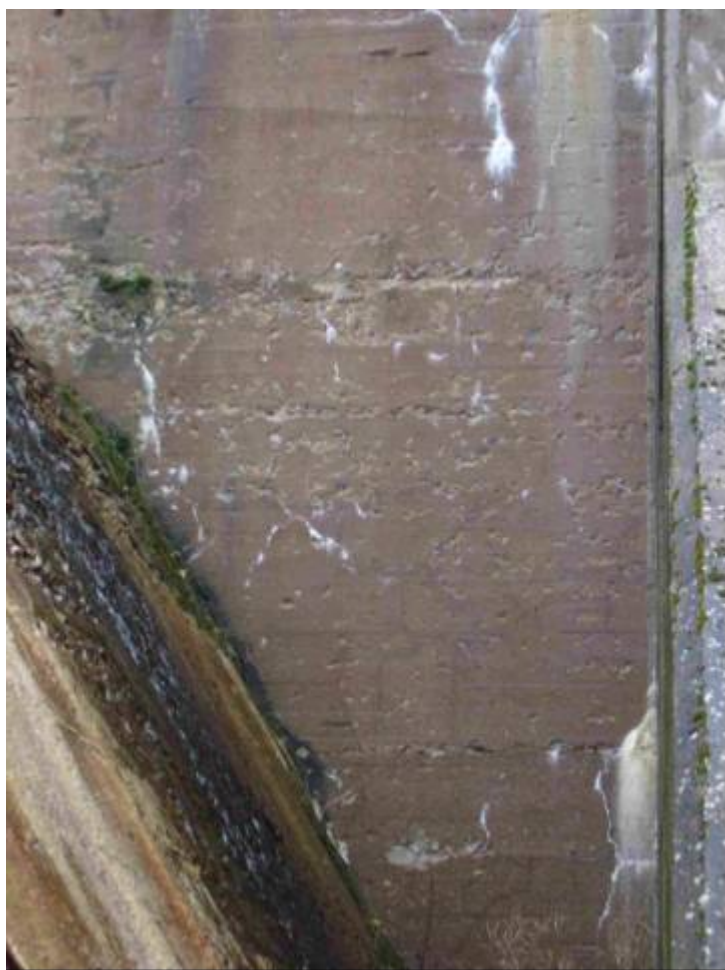
**Figur 2.20** Avskalning längs pelarsida.

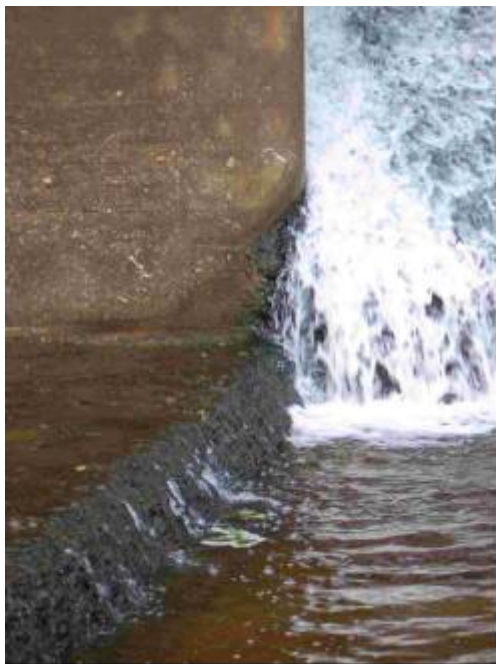
Figur 2.21 Erosion i pelarsida längs skibord.

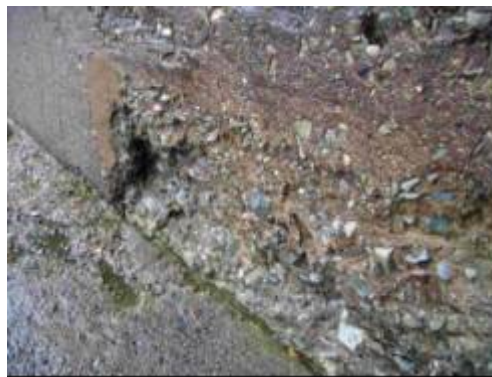
Figur 2.22 Erosion i pelarsida längs botten på utskov.

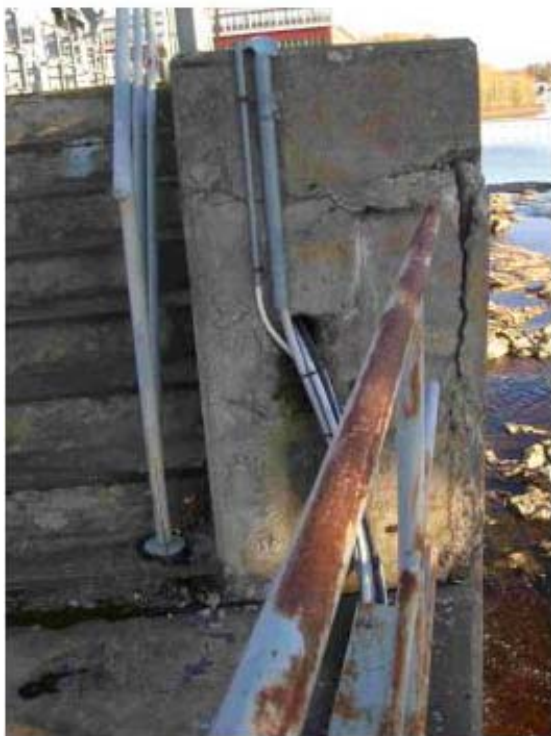
Figur 2.23 Spjälkning längs pelarkant förmodligen på grund av armeringskorrosion

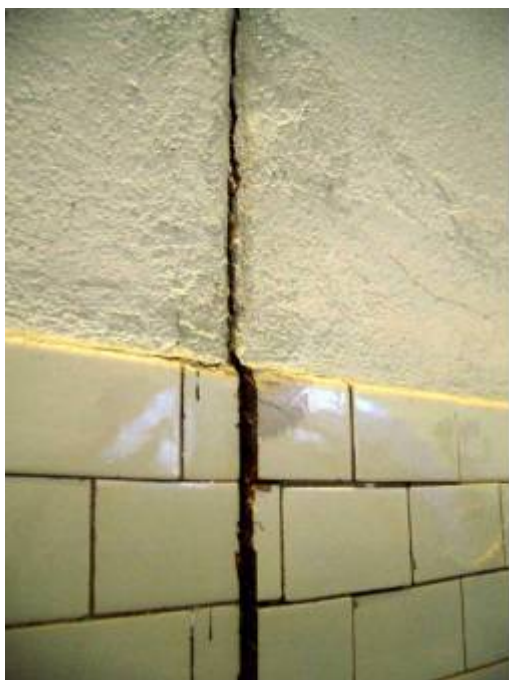
**Figur 4.2** Dilationsfogen i maskinsalen, nedströms vägg.

Möjlighet finns att kontrollera fogens/konstruktionslösningens funktion och kondition vid olika positioner i kraftverket. Intressant är att se om skillnader finns i funktion eller kondition vid olika platser i kraftverket. Exempelvis är visst läckage redan konstaterat från uppströms vägg i maskinsalen. Det är av intresse att undersöka den till fogen direkt intilliggande betongens kondition. Detta för att verifiera betongens kvalitet, vidhäftning mot plåtar, eventuell urlakning eller andra skador som kan ha uppstått. Genom att utföra provning i gränssnittet mellan betong och berg kan fogens anslutning mot berget undersökas.

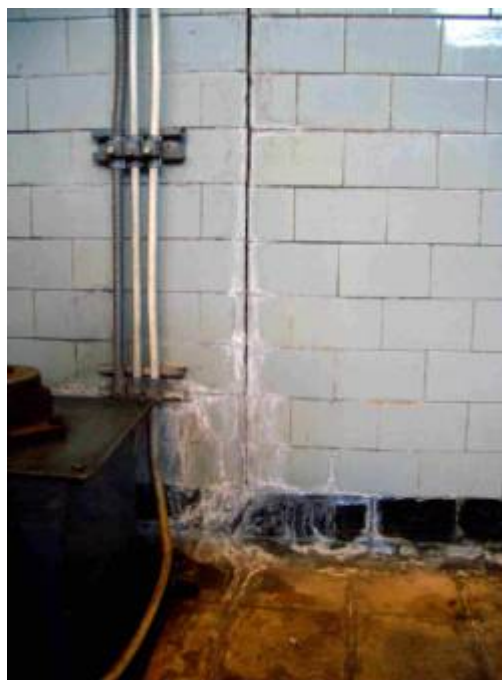
**Figur 4.3** Dilationsfogen i maskinsalen, uppströms vägg. Läckage med kalkutfällningar vid golvet

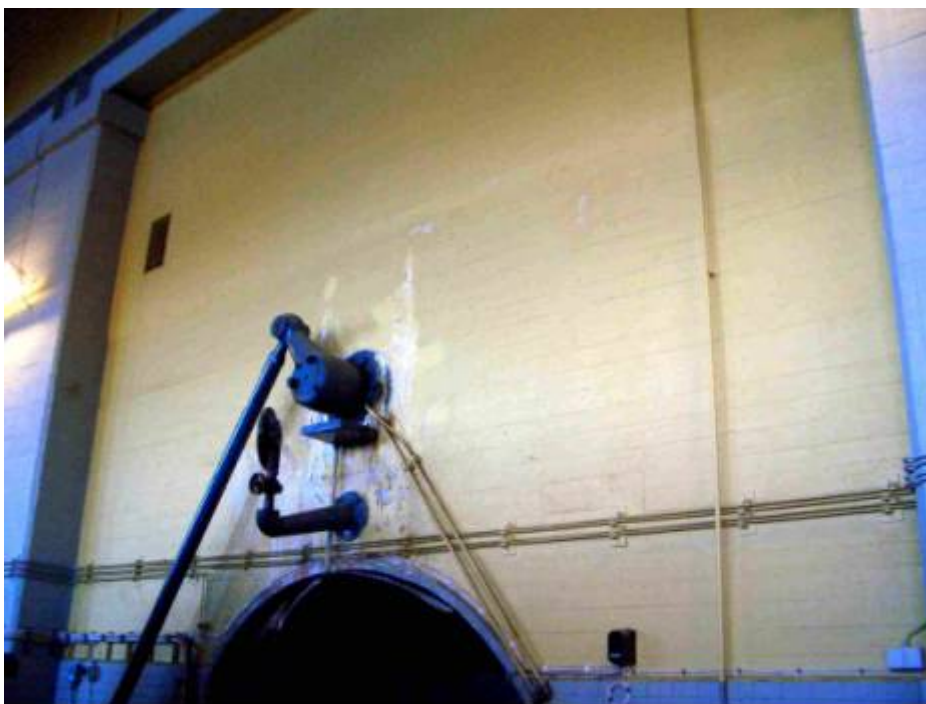
Sprickor och kalkutfällningar konstateras vid genomtag runt och mellan länkarmer för turbinreglering och genomtag för turbinaxel. Speciellt vid system 3 och 4, där även försök till lagning/övermålning har skett. I och med byte av generatorer år 1974 utfördes antagligen nya pågjutningar i väggen vid genomföringarna av de olika axlarna. Observera att ritningarna från 1930-talet visar på en bredare genomtagning vid system 1. Förmodligen är det ur gjutfogar och inte sprickor som viss kalkutfällning kommer från. Kalkutfällningar och förmodade korrosionsprodukter finns i gränssnittet mellan betong och metall vilket kan vara intressant att undersöka. Mycket kalkutfällningar syns från gjutfogar vid genomtag för turbinaxel, system 4.

**Figur 4.4 Maskinsalen uppströms vägg, system 3. Kalkutfällningar från eventuell sprickbildning samt försök till övermålning syns.**

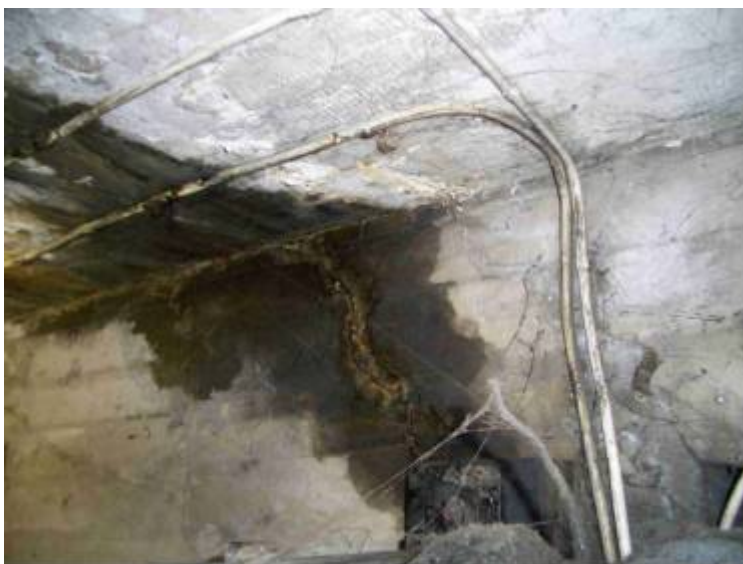
väggen finns mörka partier som ser ut som olja. Fenomenet finns vid samtliga system. Kalkutfällningar syns runt sprickorna men ser äldre och avstannade ut. Väggen är tillgänglig från inspektionsgången.  
Fotografier: 0446, 0444.

**Figur 4.5** Främre inspektionsgång, uppströms vägg vid tak. Mörkare partier liknande olja syns runt sprickor.

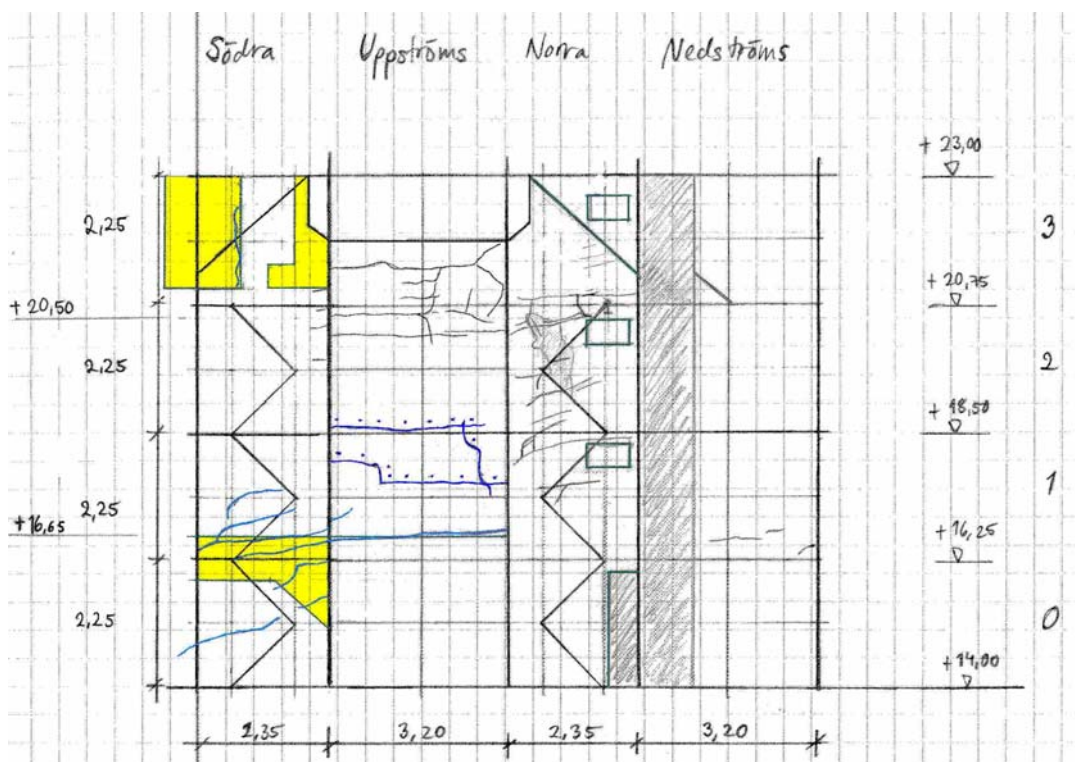
Figur 4.6 Ritning över trapphuset med sprickor och bakomliggande konstruktionsdelar inritade

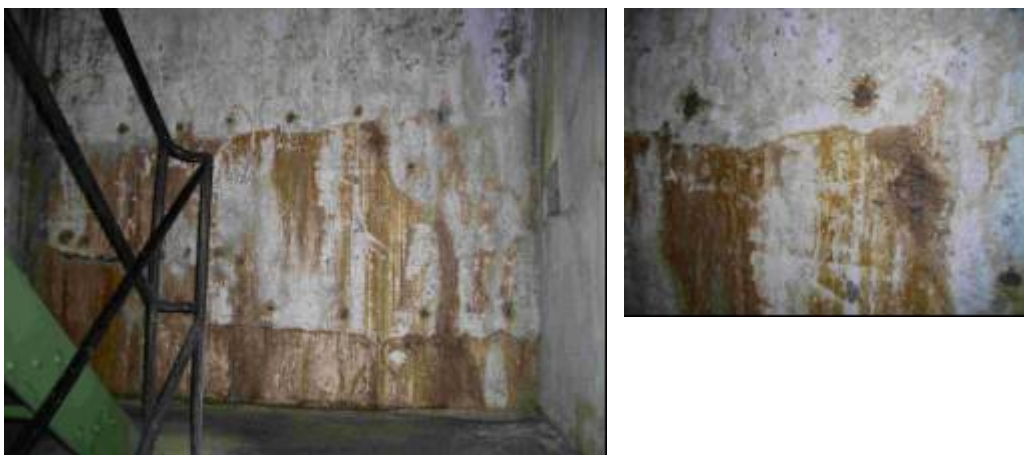
**Figur 4.7 och 4.8** Vertikala och horisontella sprickor med kalkutfällningar och korrosionsprodukter som injekterats.

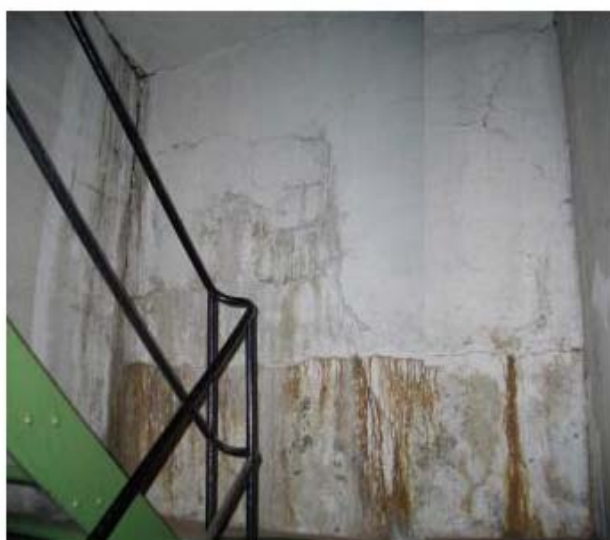
**Figur 4.9** Kalkutfällningar och eventuellt korrosionsprodukter kommer från förmodliga gjutfogar. Notera att de eventuella korrosionsprodukterna främst kommer från gjutfogen ungefär i mitten av uppströmsväggen.

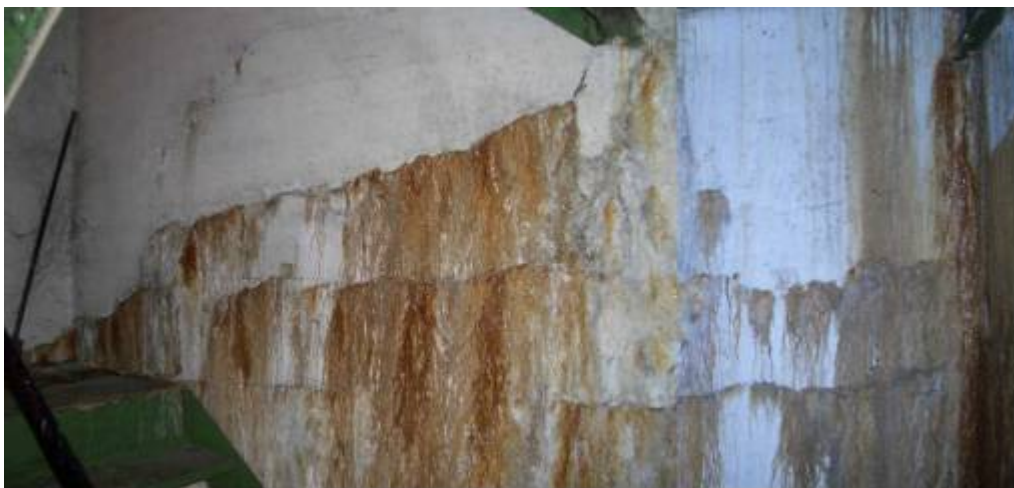
På nivå +16,25 i den södra väggen finns ett flertal diagonala och parallella sprickor som har rikligt med kalkutfällningar och eventuellt korrosionsprodukter. Sprickorna är delvis vattenförande. Har de uppstått på grund av rörelser? En spricka fortsätter över till uppströmsväggen. I denna nivå skall enligt ritning botten till intaget finnas i form av en betongbalk, se figur 4.6. Fotografier: 0520, (0481, 0519, 0517, 0516), 0471, 0472, 0473, 0474, 0475, 0478.

**Figur 4.10** Vatten, kalkutfällningar och eventuellt korrosionsprodukter kommer ur förmodliga gjutfogar

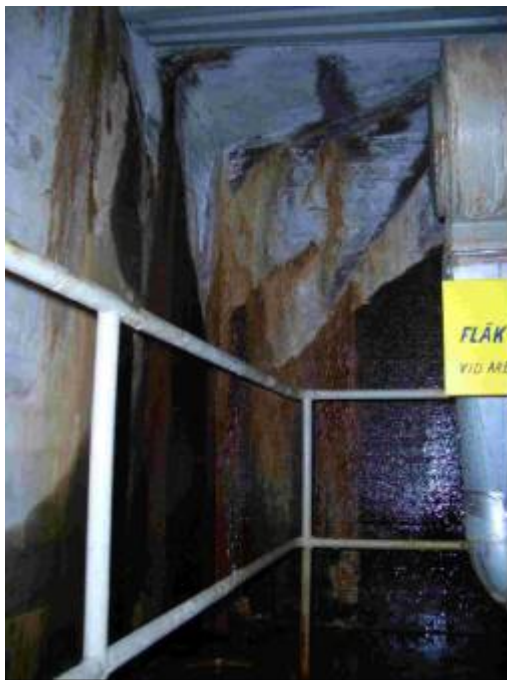
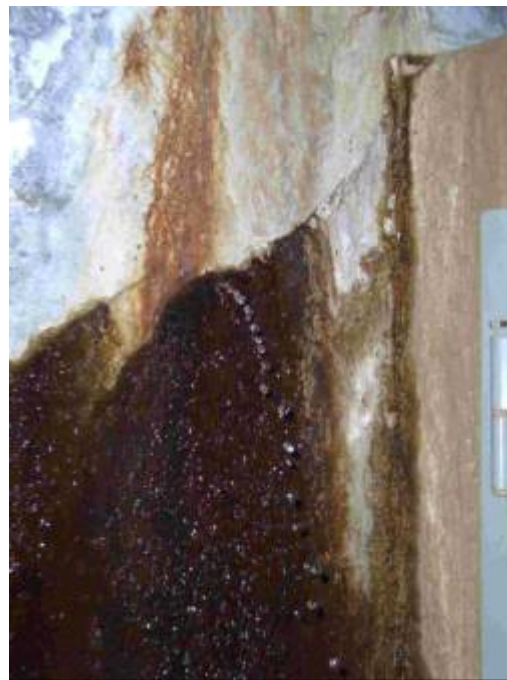
**Figur 4.11 och 4.12** Diagonala sprickor med läckage, kalkutfällningar och eventuella korrosionsprodukter. Större läckage ur en spricka i väggen mot inloppet för system 5.

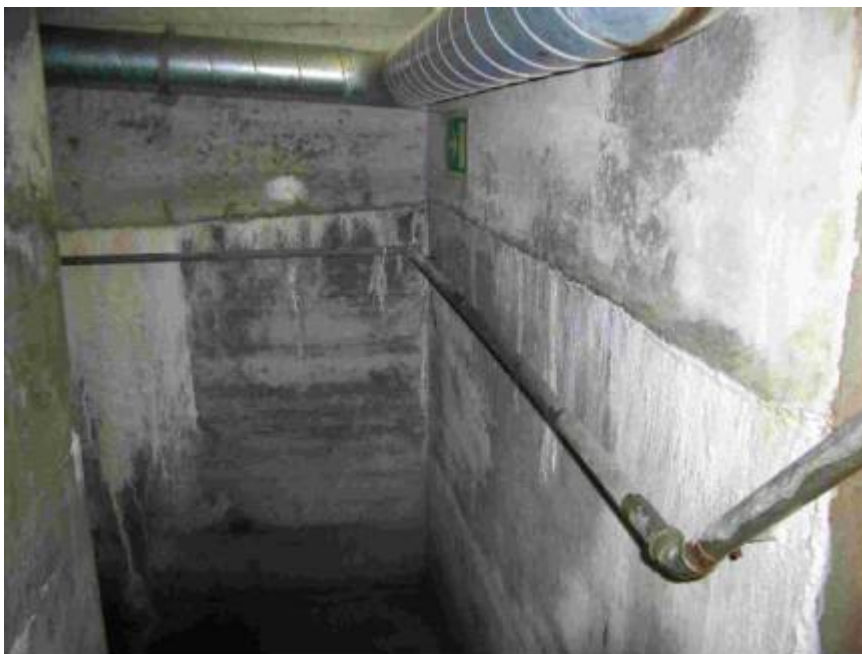
Figur 4.13 Rikligt med kalkutfällningar ur förmodad gjutfog

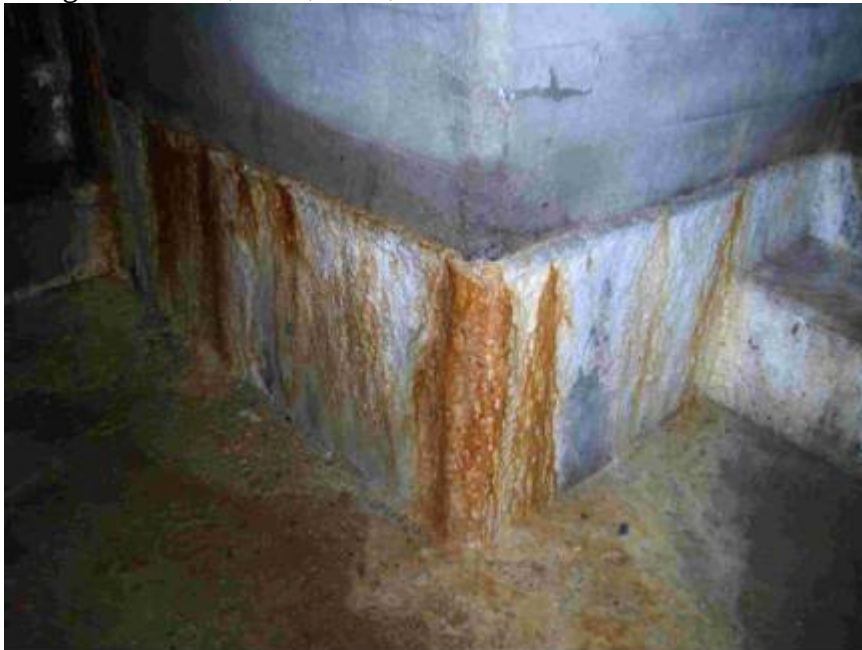
**Figur 4.14 Rikligt med kalkutfällningar och eventuella korrosionsprodukter ur förmodad gjutfog i nedströms/norra väggen**

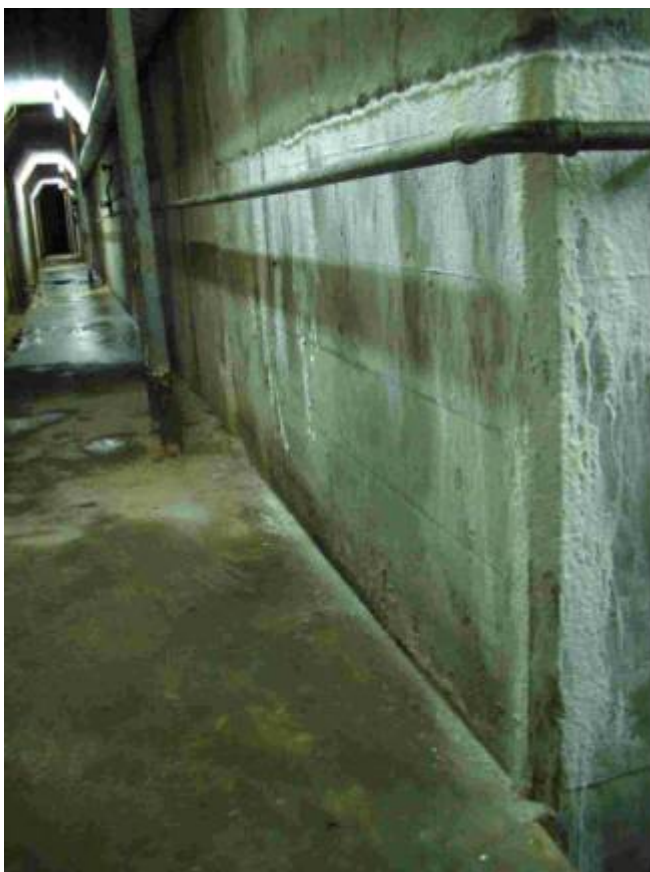
Figur 4.15 Bakre inspektionsgång. Rikligt med kalkutfällningar kommer från gjutfog mitt på uppströms vägg i gången

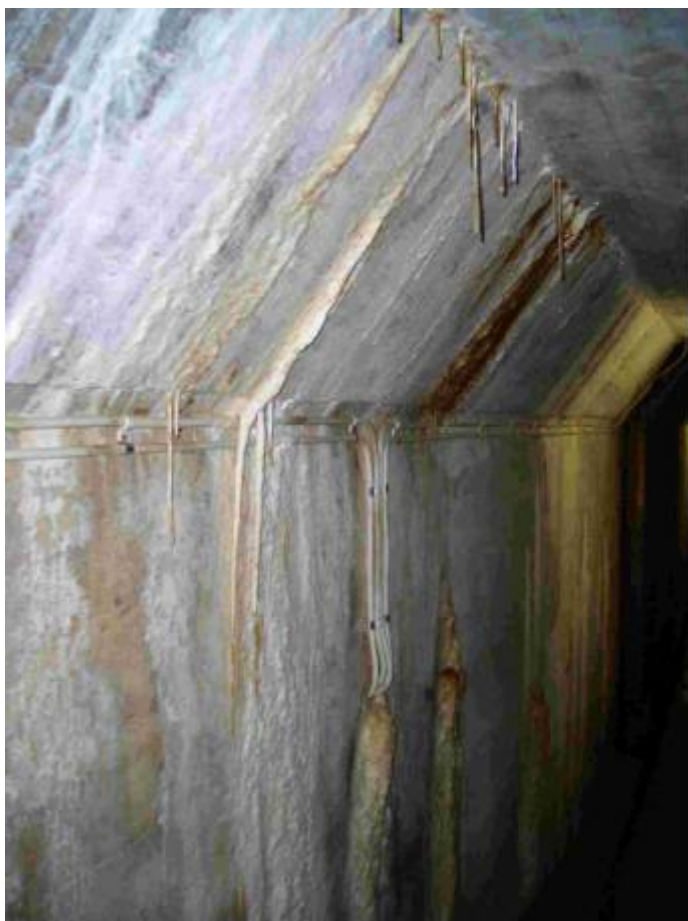
**Figur 4.16** Extremt mycket kalkutfällningar kommer ur kabelrör i nedströms vägg.

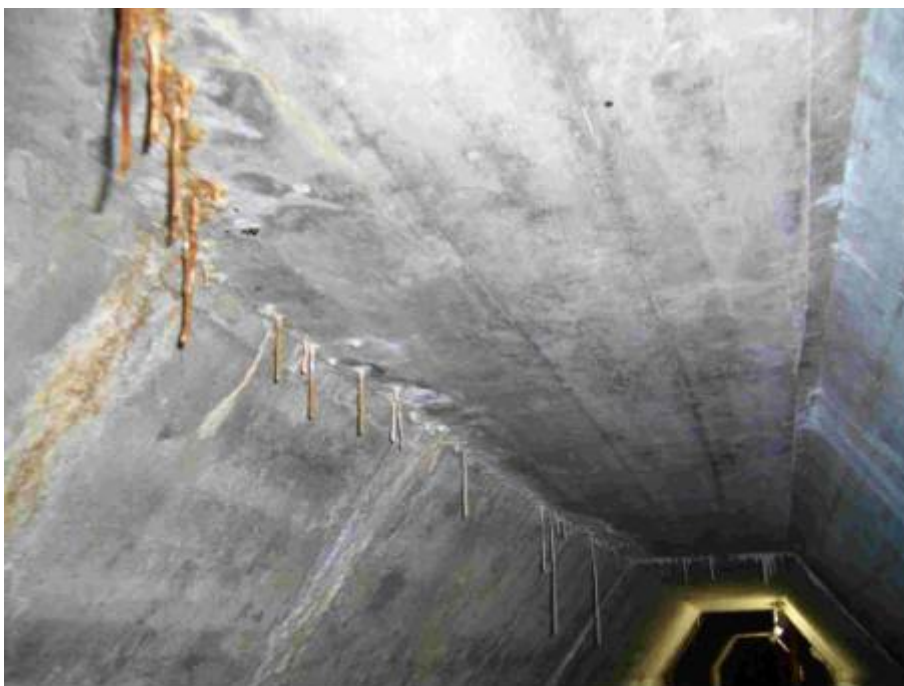
**Figur 4.17** Kalkutfällningar i form av stalaktiter kommer ur gjutfog mellan snedtak och tak.

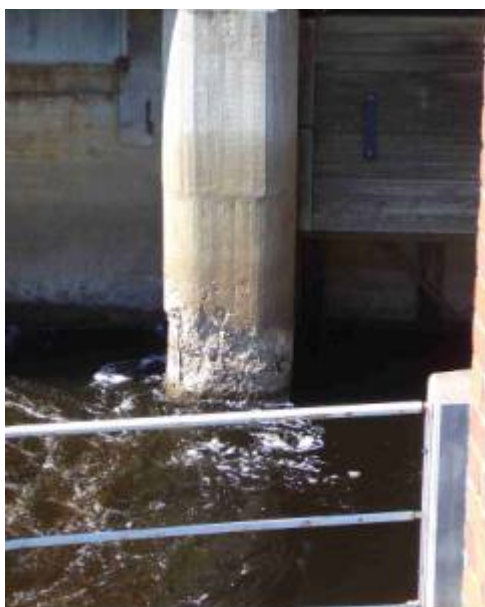
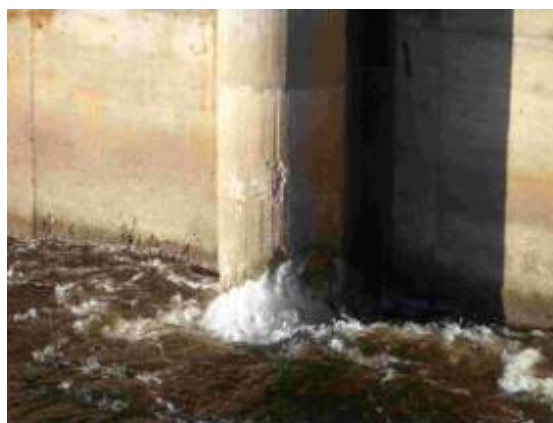
Figur 4.18 och 4.19 Utloppspelarna, höst respektive vinter.

Antydningar finns att utloppspelarna utsatts för frostsador och erosion från botten upp till ett par decimeter ovanför vattenlinjen. Skadorna har endast kunnat verifieras okulärt vid vattenlinjen. Tillgängligheten till utloppspelarna blir god vid länsdumpning av utloppskanalen. Flertalet möjligheter till provning finns vid pelarna.
