# **Studie och uppföljning av reparationer utförda på utskov/skibord**

**Elforsk rapport 01:29**

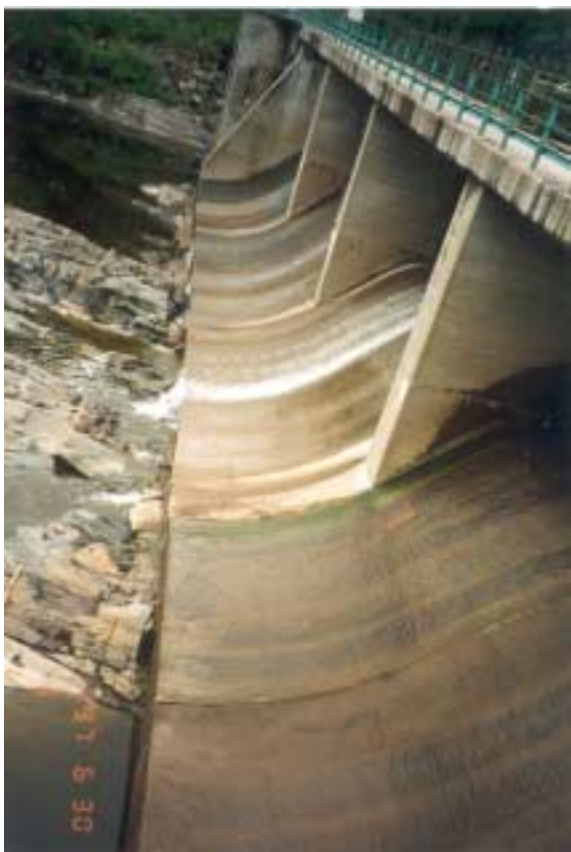
**Bild 3.1.1. Utskovet vid Edsvalla kraftstation – fr.v. skibord A, B, C och D.**

Den övre delen på varje skibord, alldeles under luckorna, har inte åtgärdats under 90-talet då utskoven pågjöts, eftersom det inte ansågs nödvändigt.

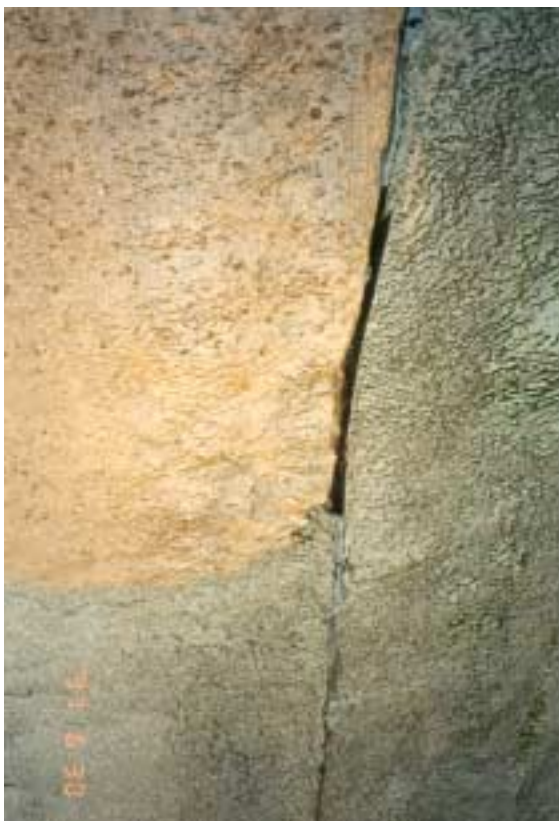
1. I skarvar och fogar har sprutbetongen i vissa fall släppt något på vissa ställen.

2. Vid anslutning till skibord C finns en spricka på 0,4 mm.
  3. På den delen av skibord B som gränsar mot skibord C finns ursparningar utformade som fyrkanter. Vid dessa förekommer en del släpp av sprutbetongen och på något ställe bom.
- ☐ Tre kärnor borrades ut.
  - ☐ Vidhäftning utfördes i betonglaboratoriet.

**Bild 3.1.2. Fog mellan densit och sprutbetong – skibord A-B.**

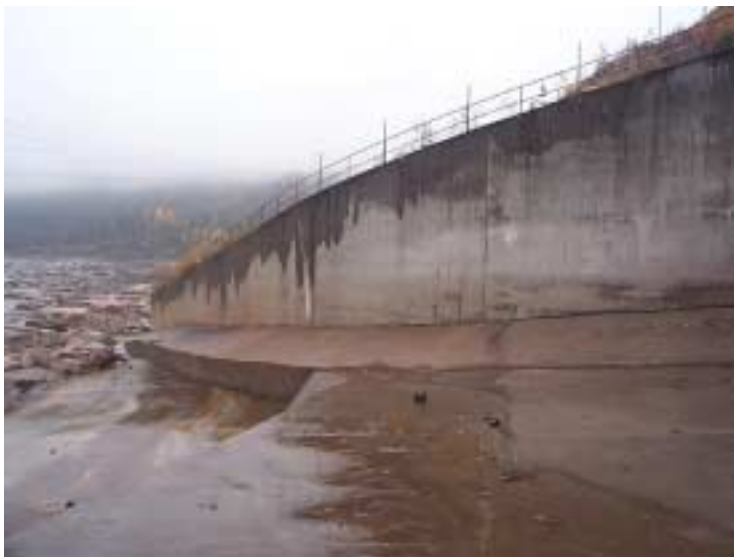
Skibordet ser bra ut som helhet med jämna ytor med enbart ett fåtal sprickor. Detta skibord diamantslipades efter avslutning vilket gör att ballast är synlig på ett flertal ställen. Detta gjordes eftersom ytan var något ojämn. Pågjutningen i övrigt är något ojämn med hänseende till gjuttjocklek. Därav valdes att ta ut borrhärdar på en sådan plats där man visste att aktuell borrhärd skulle nå ner till underliggande betong.

Bild 3.2.2. Nedre delen på skibord A.

1. Borrningar har gjorts tidigare, troligtvis vid slutbesiktning efter avslutad reparation.
2. Ett fåtal spricka finns på ca. 0.1 mm.

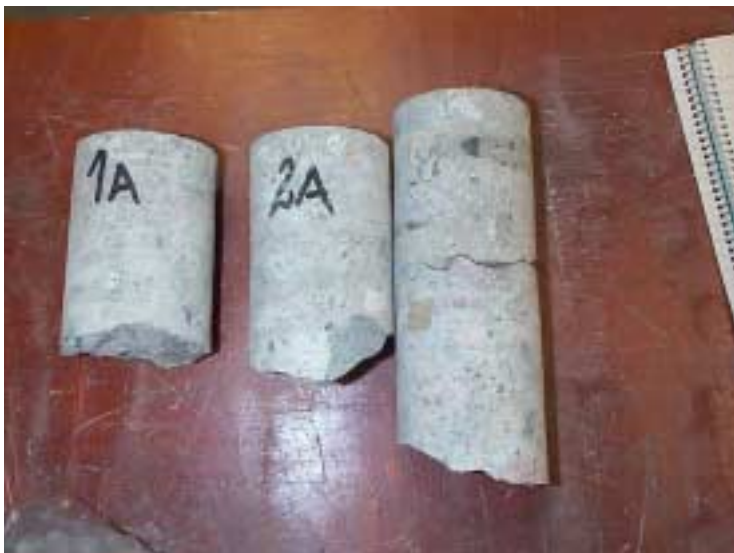
- ☐ Tre kärnor borrades ut.
- ☐ Alla kärnor fick brott i vidhäftningszon.

Bild 3.2.3. Borrkärnor från utskov A.

Varje borrning avslutades p.g.a. att armering stötts på. Ingen armering ska finnas i pågjutningarna.

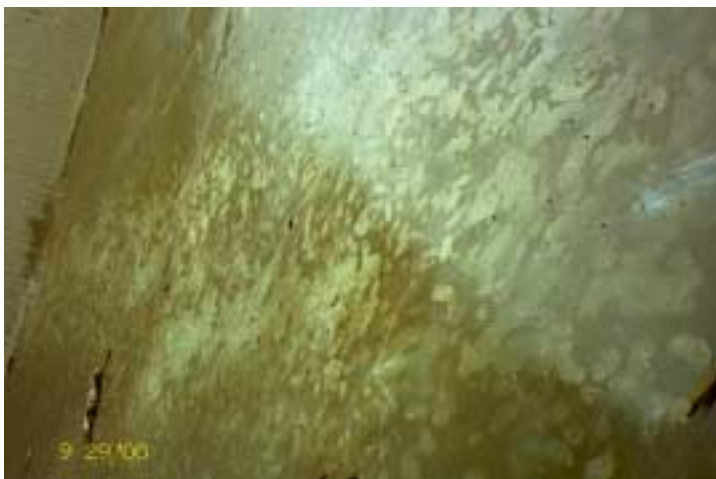
1. Något parti är gropigt och ilagat (frostsador).
2. Sprickor finns över hela överdelen till och från, troligen p.g.a. värmen. 0.1 och 0.3 mm.
3. Skada, träbit kvar från form.
4. Ljusa färgskiftningar som mindre fläckar.

Bild 3.2.3. Färgskiftningar i ytan.

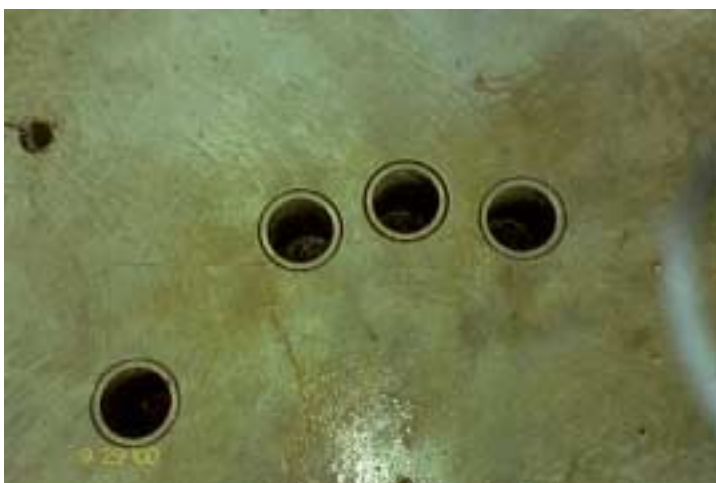
Bild 3.2.4. Färgskiftningar i ytan.

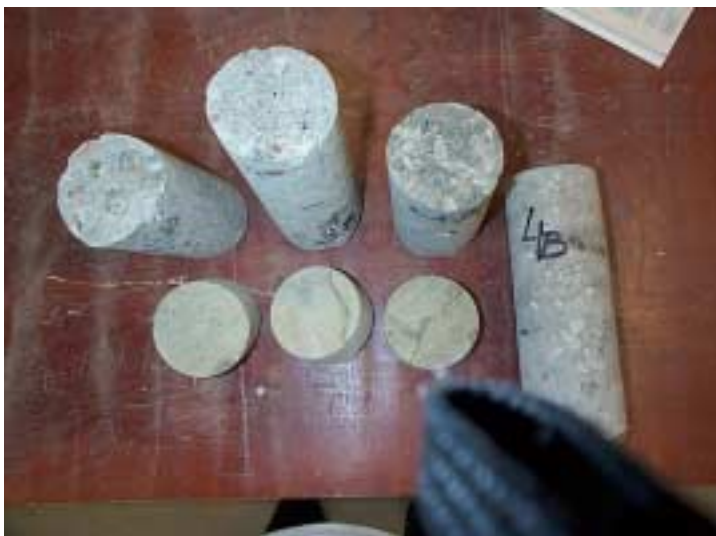
- Kärnorna gick av ca. 5 cm under ytan eller i vidhäftningszon.

Bild 3.2.5. Kärnor, vy ovanifrån.

Provningsen visar att det finns ett övre skikt i betongen som är dåligt eftersom brott sker i den nya betongen vid vidhäftningsprov.

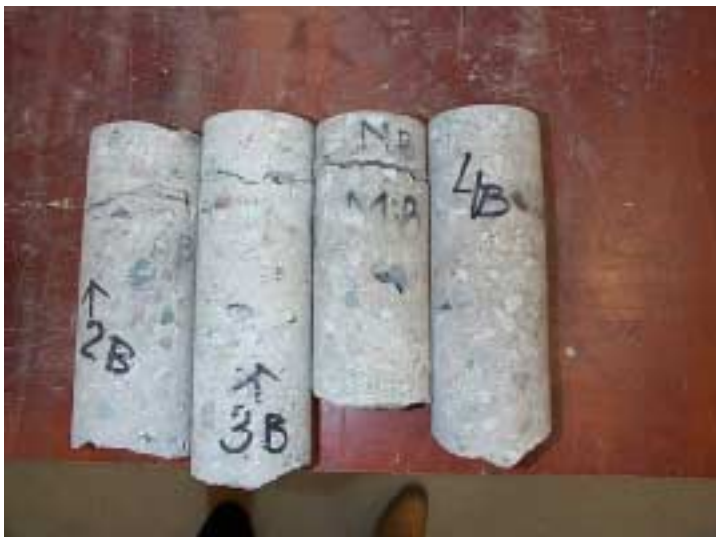
Bild 3.2.6. Kärnor, vy från sidan.

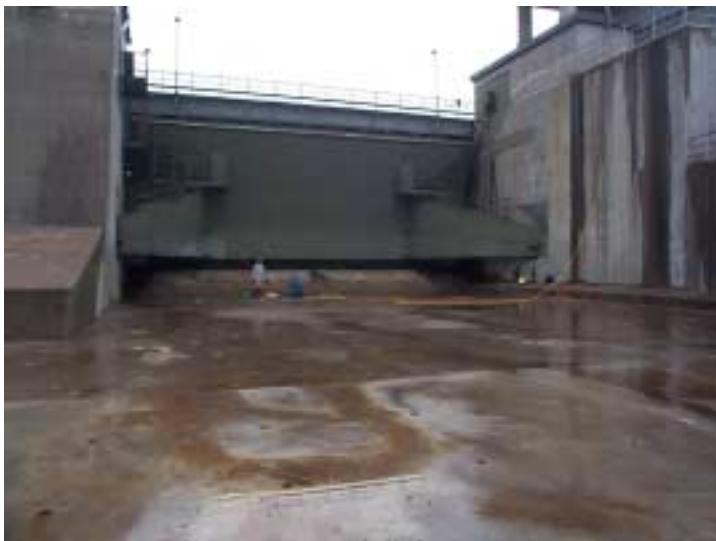
**Bild 3.2.7. Skibord C.**

Detta skibord gjöts i samband med ett forskningsprojekt varvid dokumenteringen var noggrann, se Vattenfall Utvecklings rapport [h]. Överlag förekommer en del sprickor.

1. Borrkärnor har tagits ut vid ett tidigare tillfälle, troligtvis i samband med slutbesiktning.
2. Sprickor med kalkutfällningar förekommer.
3. Sprickvidden varierar mellan 0,2 mm till 0,3 mm.
4. Områden förekommer med avnötning, betongkvalitén verkar vara ojämn.
5. Det förekommer en spricka mitt på skibord.

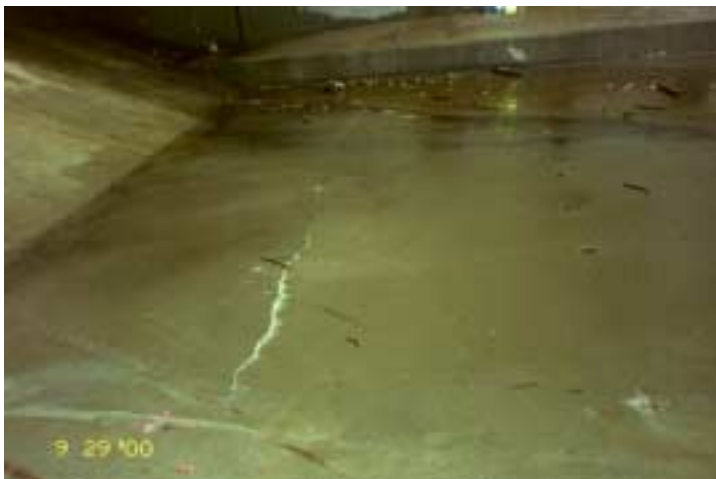
Bild 3.2.9. Spricka i skibord.

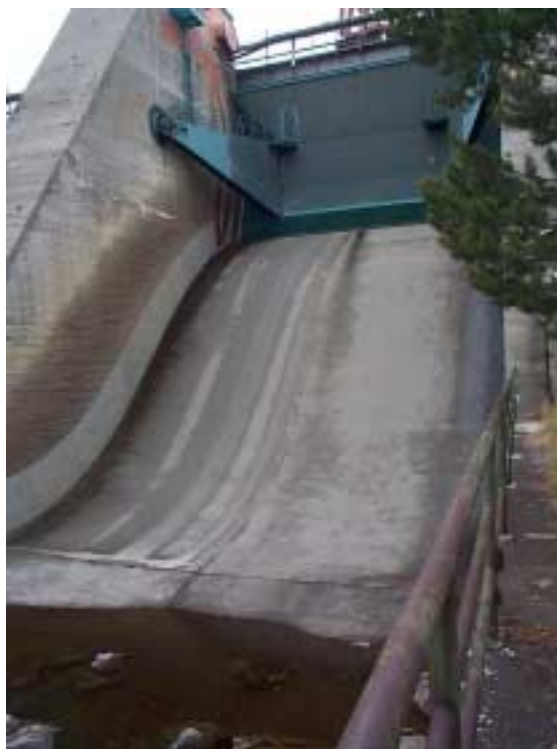
Bild 3.3.2. Skibord C.

Skibordet ser bra ut i sin helhet. Dock förekommer ett krackeleringsmönster över hela skibordsytan, men där sprickvidden får anses som ringa. Applicering av Chesterton är utförd i tvärgående fält med bredden ca. 0,6 m.

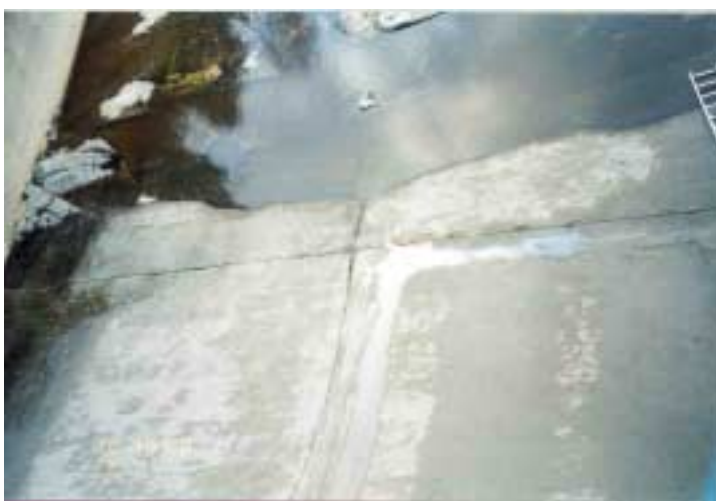
Bild 3.3.4. Nedströms.

1. Läckage från lucka.
2. Fog i mitten utan fogmassa.
3. Lagningar på utskovspelarna på båda sidor om skibordet är lagade med Chesterton.
4. Borrhål syns där tidigare provtagning är utförd, längst ned på utskovet.
5. Skador i fogen till nederdelen av skibordet. Kan bero på dåligt underarbete. (Detta området kunde dock ej besiktas vid tillfället p.g.a. tidigare nämnda omständigheter.)

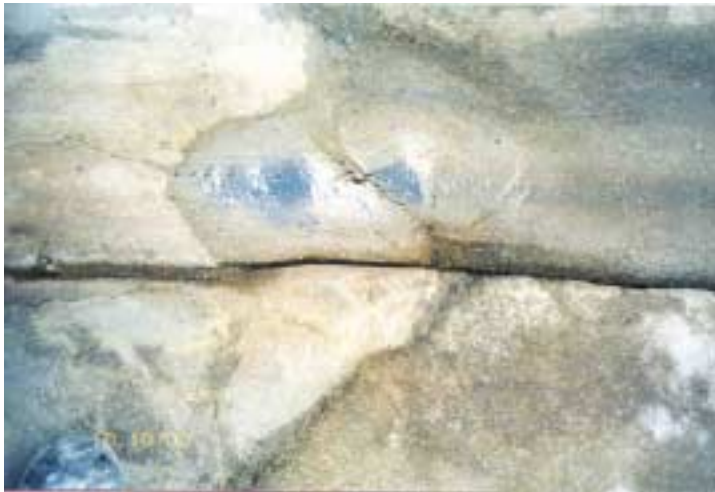
Bild 3.3.5. Fog mitt på skibord.

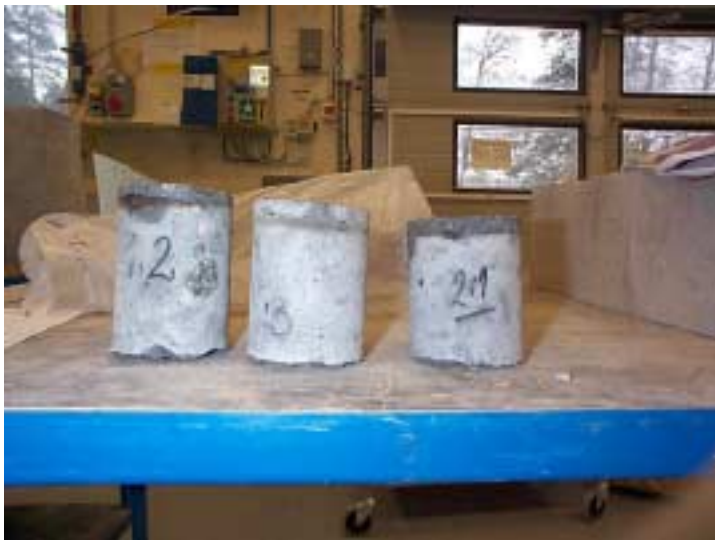
Bild 3.3.6. Borrkärnor.

- Två provplatser valdes ut där sammanlagt 6 st. kärnor togs ut för utvärdering.
- Kärnorna som togs ut var pågjutna till 6,5 – 10,0 mm.
