# **UPPGRADERING AV FORSHUVUDDAMMEN**

**En demonstrationsstudie av oförstörande  
undersökningsmetoder och  
cementinjektering**

**Elforsk rapport 01:24**

Christian Bernstone och Per-Erik Thorsell

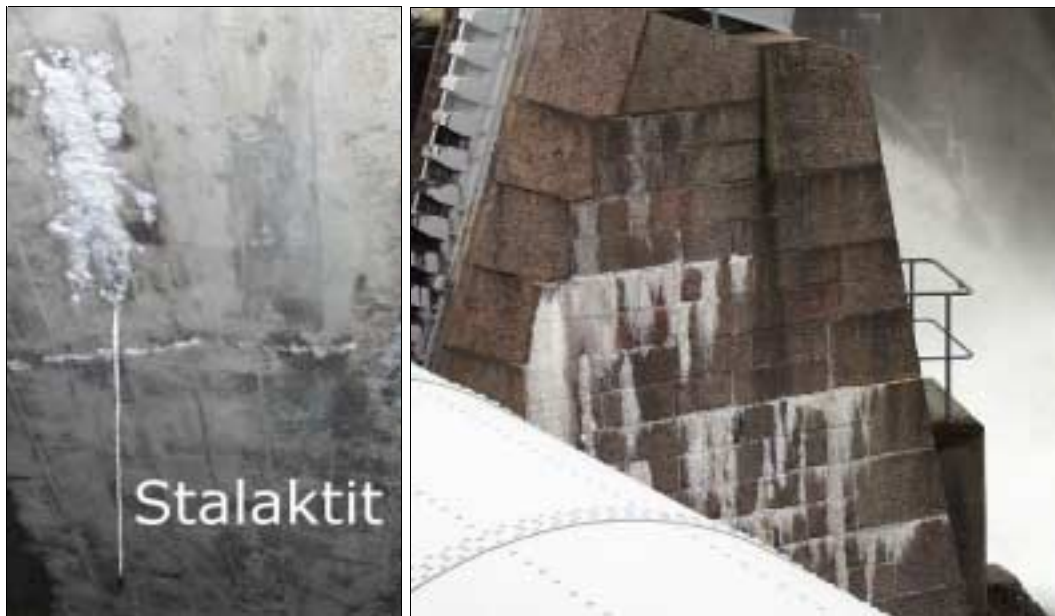
**Figur 2.4** Två exempel på cementurlakning. I den vänstra bilden har kalk, som i lösning transporterats ut genom en spricka i betongen (en sluttande vägg), lösts ut vid kontakt med luftens syre och bildat en stalaktit. I den högra bilden har läckage skett genom otäta fogar i en betongpelares steninklädnad.

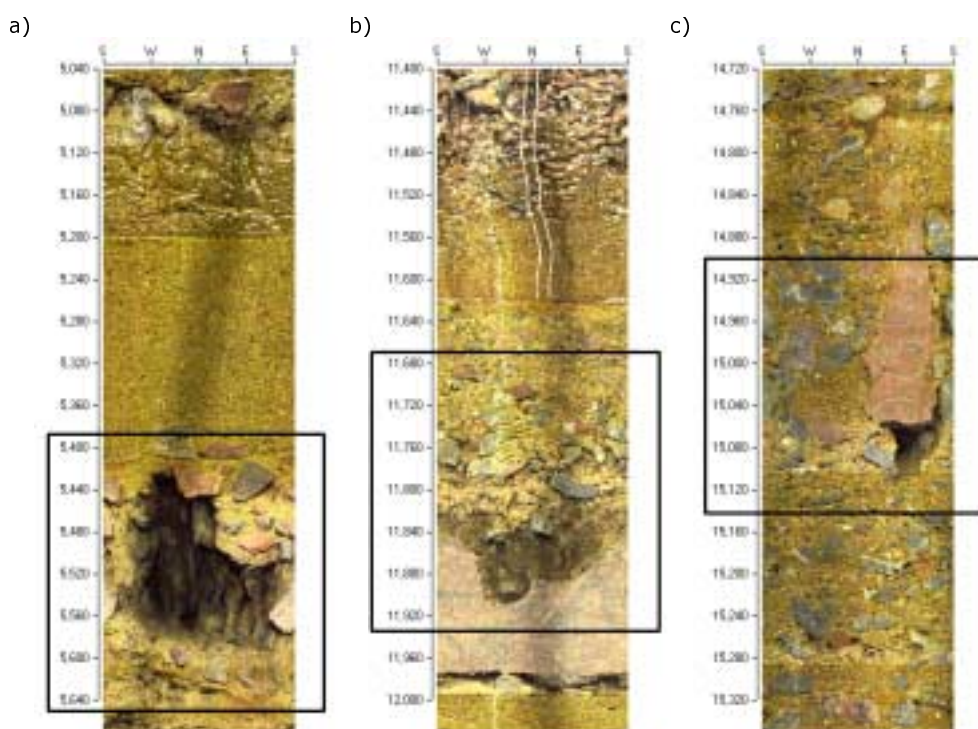
det av armering var således helt nytt. Betongen separerade ofta kraftigt i formen och kvaliteten blev ojämn, och det förekommer knytävsstora hålrum. Innan undersökningen genomfördes befarades därför att det fanns gott om hålrum och sprickor i betongen, men bilderna visar att så inte är fallet. En klassificering av hålrummen har gjorts utifrån bildmaterialet:

**Figur 4.6** Bilder av hålrum: a) 5,5 meter i BH 4:2, b) 11,8 m i BH 2:2, och c) 15,0 m i BH 4:2. Varje bild motsvaras av snitt från borrhålsväggens cirkulär cylindriska yta som har vikts ut i planet.

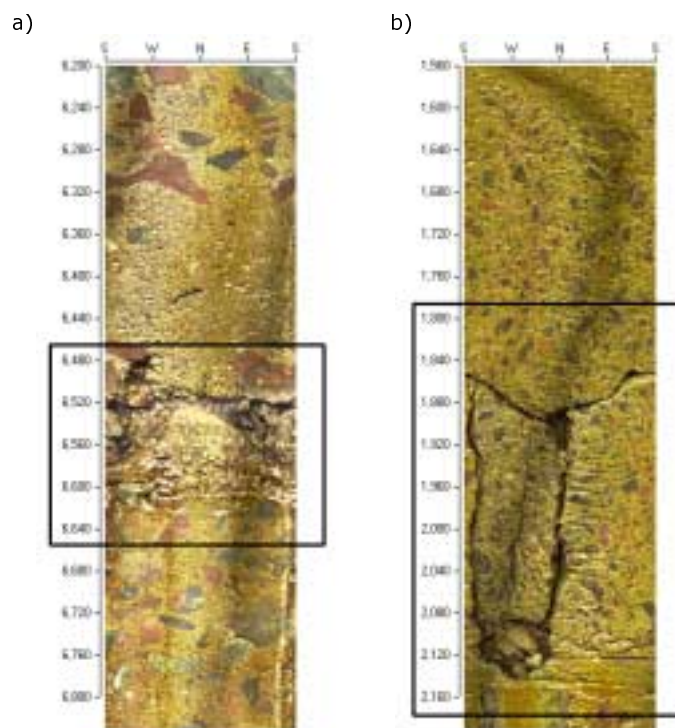
Filmningen visar att sprickförekomst endast förekommer i mindre utsträckning. I borrhål 2:2 och 3:1 finns 1 spricka, i borrhål 3:2 och 4:2 finns 3 sprickor och i borrhål 4:1 saknas sprickor helt och hållet. Exempel på sprickor visas i Figur 4.7.

Figur 4.7 Exempel på avsnitt med sprickor (borrhål 2:2 respektive 4:2).

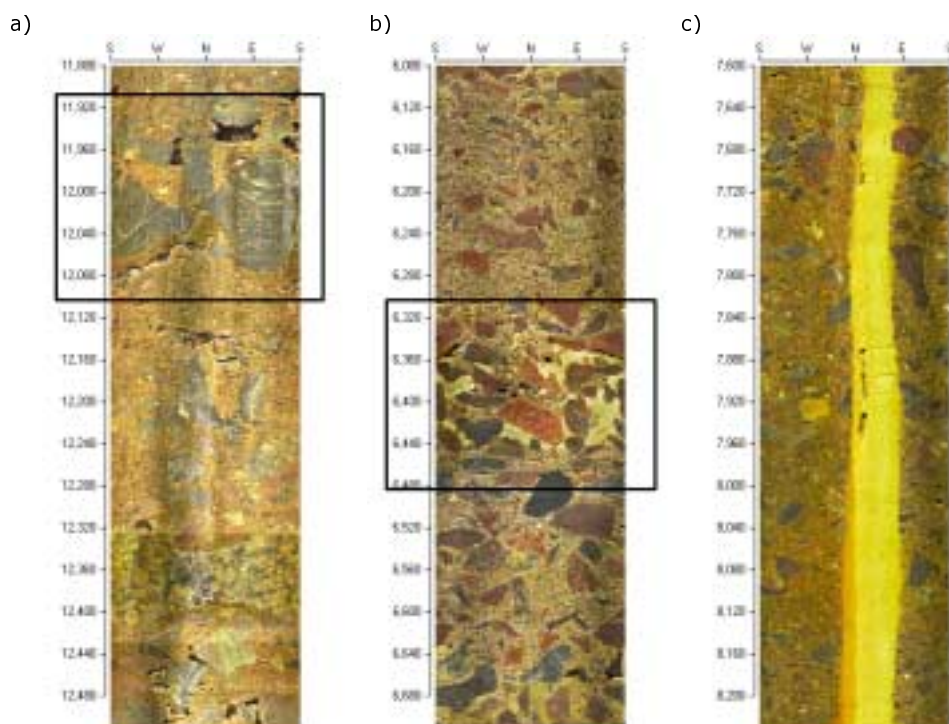
Figur 4.8 Bilderna visar partier med injektionsciment från 1935 eller 1986. En viss färgskillnad för bruket finns. I a) är bruket mörkfärgat och i b-c) är bruket ljusfärgat. Den högra bilden visar ett igengjutet injektionsborrhål.

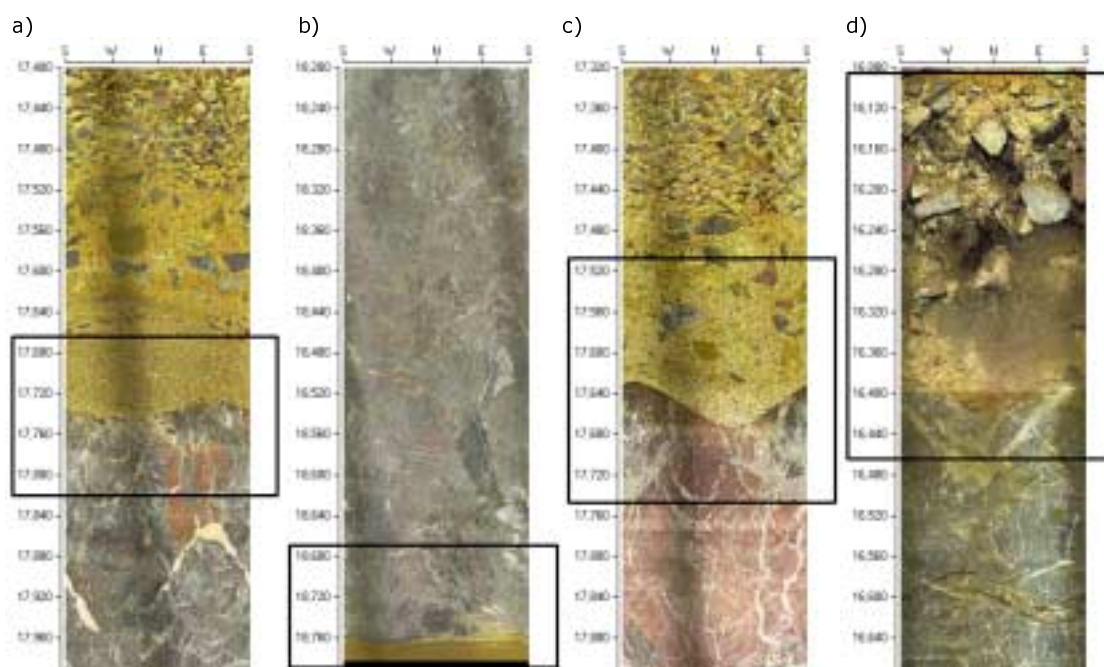
**Figur 4.9** Kontaktzonen mellan berg och betong. För borrhål 3:1 i bild a-b) så följs bergkontakten av nytt bruk efter ca 1 meter berg. För borrhål 3:1 och 3:2 i bild c-d) så ser kontaktzonen bra ut. Betongen i borrhål 4:2 har en dålig bergkontakt.

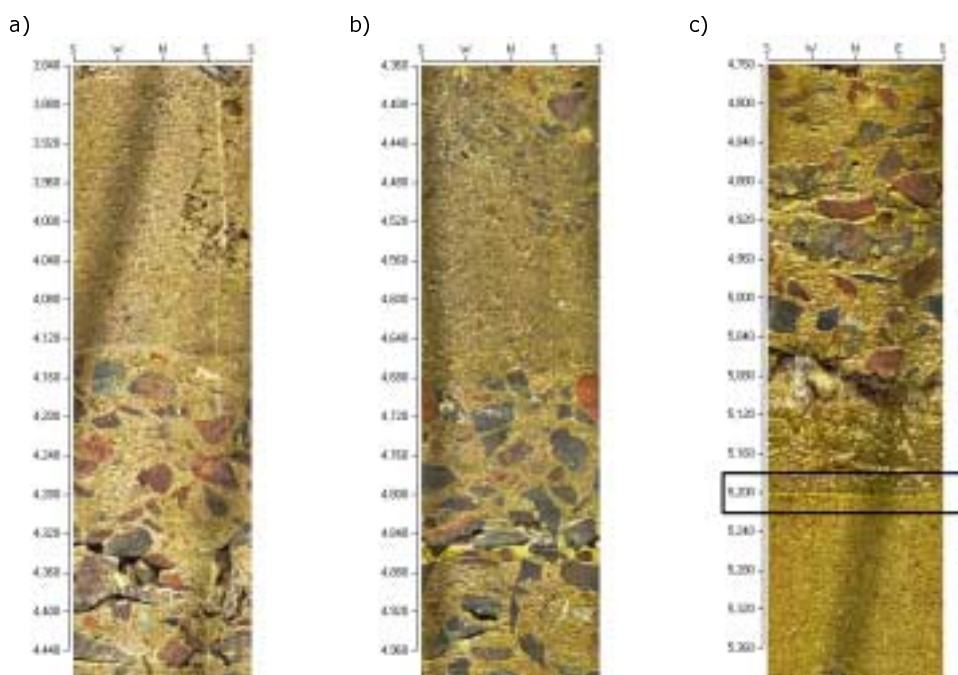
**Figur 4.10** Exempel på partier där betongen har separerat (BH 2:2, BH 3:1, och BH 4:2). I det sista fallet märks även passage genom stående vattenyta.

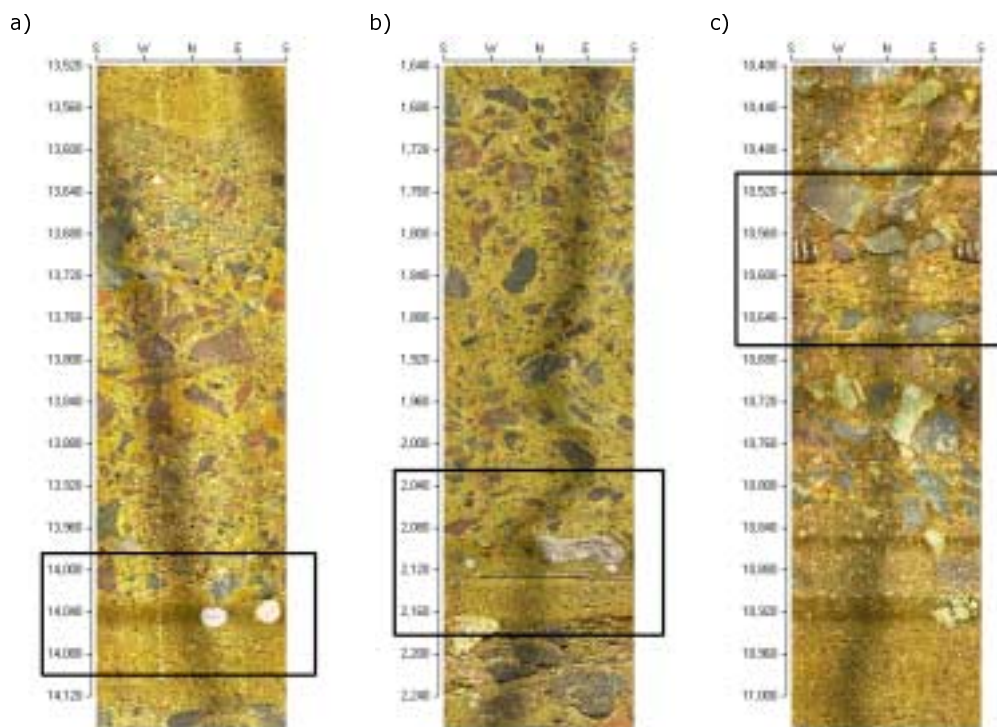
Vid borrhning av undersökningsborrhålen så har armering borrats av eller skadats i samtliga borrhål i pelarnas (Figur 4.11). För borrhål 3:2 och 4:1 har endast ett järn skadats, medan för borrhål 2:2 och 3:1 så har nio respektive sex järn skadats. I samtliga fall utom ett så ser kvaliteten på armeringsjärnen bra ut, d.v.s. utan påverkan av korrosion. Järnen har hittats på nivåerna 2, 9, 10, 12, 14 och 16 meters djup.

Figur 4.11 Exempel på avborrad armering (BH 2:2, BH 3:2, och BH 4:2). I b) ligger ett armeringsnät strax ovanför en gjutfog. Armeringsjärnet i c) är påverkat av korrosion.

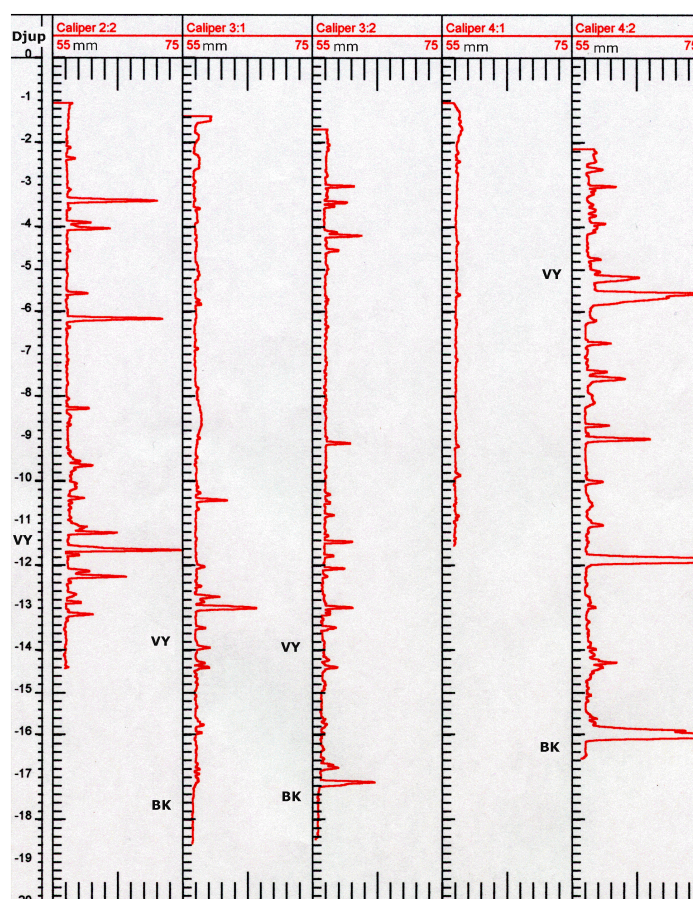
- BH 2:1 och BH 4:2 har ett flertal avvikelser i storleksordningen millimeter och upp till några centimeters storlek. Betongkvaliteten verkar vara relativt dålig.
- I alla de borrhål som är djupa nog att träffa på en stående vattenyta så ligger denna i anslutning till en avvikelse i borrhålens diameter (spricka eller hålrum).
- Vattenytan i BH 3:1 och 3:2 ligger djupt jämfört med BH 2:2 och 4:2, vilket tyder på en jämförelsevis tät betong i anslutning till vattenmagasinet. Likheterna i loggdata är god, vilket precis som filmningen visat, tyder på att kvaliteten på betongen mellan dessa två närliggande hål är likvärdig. Betongen har inte varit speciellt exponerad för urlakning.
- Caliperdata visar att för fyra av de hålrum som identifierats från filmningen så är djupet  $\geq 75$  mm.

**Figur 4.12** Resultat från Caliperloggning. Markeringen VY motsvaras av stående vattenyta i borrhålet och markeringen BK motsvaras av övergång mellan betong och berg.

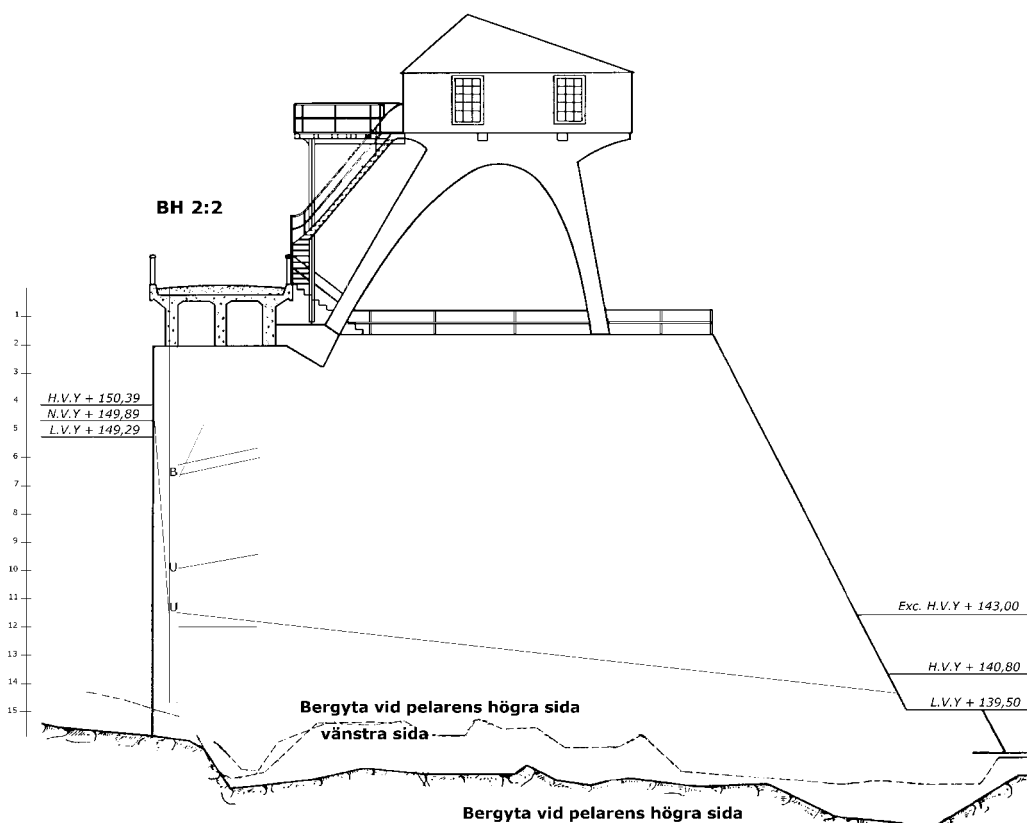
Sammanfattningsvis så visar resultat från borrhålen i pelare 2 att det finns gott om mindre hålrum (klass A) och få större hålrum (klass B och C). Likaså finns endast ett fåtal sprickor. Kontaktzonen ser ut att vara urlakad. Bruk från de tidigare injekteringarna förekommer i stor mängd. Vid borrhänsarbetet så har flera armeringsjärn skadats eller borrats av. Inga tecken finns på pågående korrosion. Den fria vattenytan stabiliserade sig relativt djupt, d.v.s. betongen är tät mot vattenmagasinet, se Figur 4.16.

Figur 4.16 Sammanställning av information för pelare 2 (BH 2:2). Strukturer har ritats in utifrån resultatet från radarmätningarna och från borrhålsfilmningen (B = spricka klass B, U = urlakad zon). Strukturerna från radarmätningarna går inte att orientera i planet, men alla vinklar är korrekt återgivna.

Eftersom kontaktzonen verkar vara urlakad så bör denna kontaktinjekteras. Den nedre delen av betongen (8,0-14,5 m) bedöms kunna ta förhållandevis stora mängder bruk. Även den övre delen är att betrakta som dålig, och det finns enstaka hålrum som kan sträcka sig ut i omgivande betong, d.v.s. hydraulisk kontakt med annat borrhål är möjlig. Sammantaget så gör små hålrum och få sprickor att det kan vara svårt att få ut stora mängder bruk i enskilda injekteringsborrhål. Ett lättflytande bruk är att föredra, men trots detta så kan åtgången mellan enskilda hål variera en hel del. Det bedöms bli svårt att få ut bruk i en stor volym i anslutning till enskilda hål. Konsekvensen är att det kan behöva borrar ett relativt stort antal hål. En ekonomisk avvägning kan vara att koncentrera hålen i första hand till nära pelarens väggar.

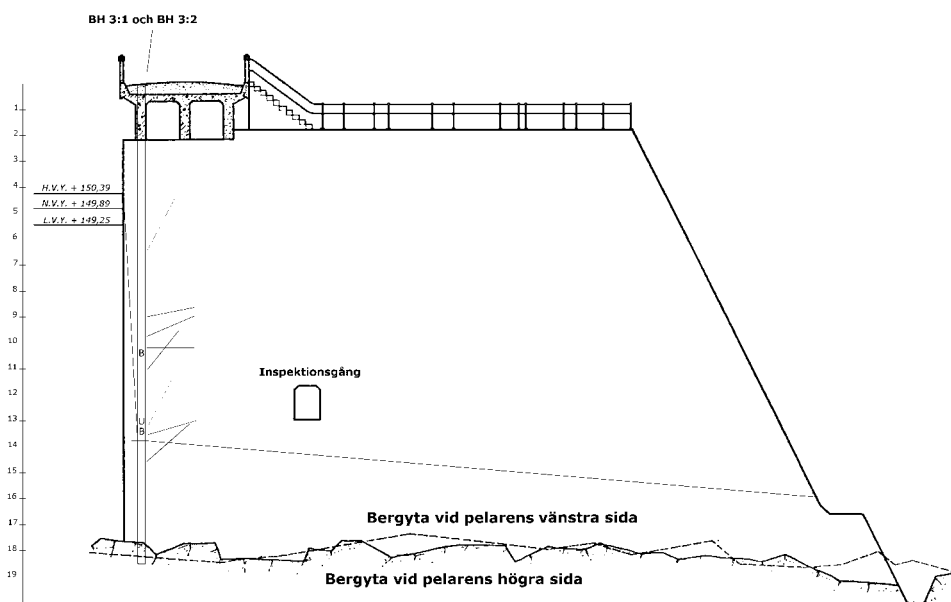
Den nya förundersökningen visar att kvaliteten i pelare 3 är förhållandevis bra. Filmningen visar att det finns gott om små hålrum (klass A), och på lite större djup ett fåtal något större hålrum (klass B, C och D). Egentliga sprickor saknas, men kan finnas i anslutning till en del av hålrummen. Det finns gott om bruk från tidigare injekteringar. Armeringsjärn har framförallt träffats på i BH 3.1. Järnen visar inga tecken på pågående korrosion. Den fria vattenytan stabiliserade sig relativt djupt, d.v.s. betongen är tät mot vattenmagasinet, se Figur 4.17.

Figur 4.17 Sammanställning av information för pelare 3 (BH 3:1 och BH 3:2). Strukturer har ritats in utifrån resultatet från radarmätningarna och från borrhålsfilmningen i BH 3:1 (B = spricka klass B, U = urlakad zon). Strukturerna från radarmätningarna går inte att orientera i planet, men alla vinklar är korrekt återgivna.

Ur injekteringssynpunkt så bedöms kvaliteten på betongen som relativt bra, men det förekommer en del lokala skador som kan stå i hydraulisk kontakt med andra skadade partier. Bedömningen är att det kommer att gå åt mindre bruk vid injektering jämfört med pelare 2. I övrigt gäller samma kommentarer som angavs för pelare 2.

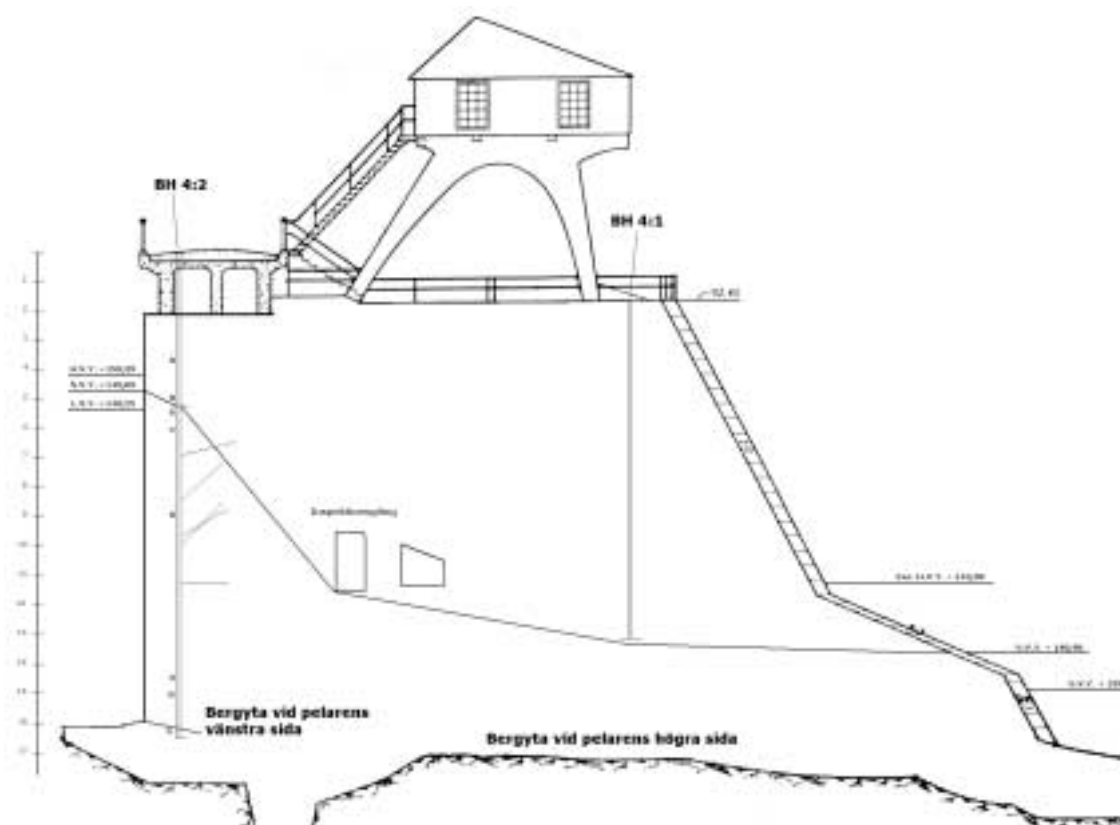
Den nya förundersökningen visar att betongkvaliteten fortfarande är dålig. Det är emellertid stor kvalitetsskillnad mellan pelarens uppströms- och nedströmsdel. I uppströmsdelen finns det ett stort antal hålrum utmed hela borrhålets längd, och större hålrum även på ringa djup (klass A, B, C, D och E). Kontaktzonen mot underliggande berggrund är dålig med pågående läckage av strömmande vatten under pelaren. Ett tydligt utbildat spricksystem finns i ett parti ett par meter under brobanan. Sprickor i anslutning till hålrummen kan inte uteslutas. Mängden gammalt injekteringsbruk är mindre än vad som var fallet i borrhålen i pelare 2 och 3, men det finns trots detta en hel del bruk kvar i vissa partier av hålet. Armering som uppvisar korrosionsskador har påträffats. Vattenytan ligger nära magasinets vattenyta, varför betongen här måste betraktas som otät, se Figur 4.18.

För det borrhål som ligger på nedströmssidan förkommer knappast några hålrum överhuvudtaget, och inga sprickor. Det finns en hel del injekteringsbruk från tidigare reparationer. Detta hål gick tyvärr inte att borra ner till berggrunden.

Figur 4.18 Sammanställning av information för pelare 4 (BH 4:1 och BH 4:2). Strukturerna har ritats in utifrån resultatet från radarmätningarna och från borrhålsfilmningen i BH 3:1 (B, C, D, E = spricka klass B, C, D, E; U = urlakad zon). Strukturerna från radarmätningarna går inte att orientera i planet, men alla vinklar är korrekt återgivna. Eftersom borrhål 4:1 inte har nått ner till någon vattenyta så skall läget för den utritade potentiallinjen endast ses som ungefärlig.

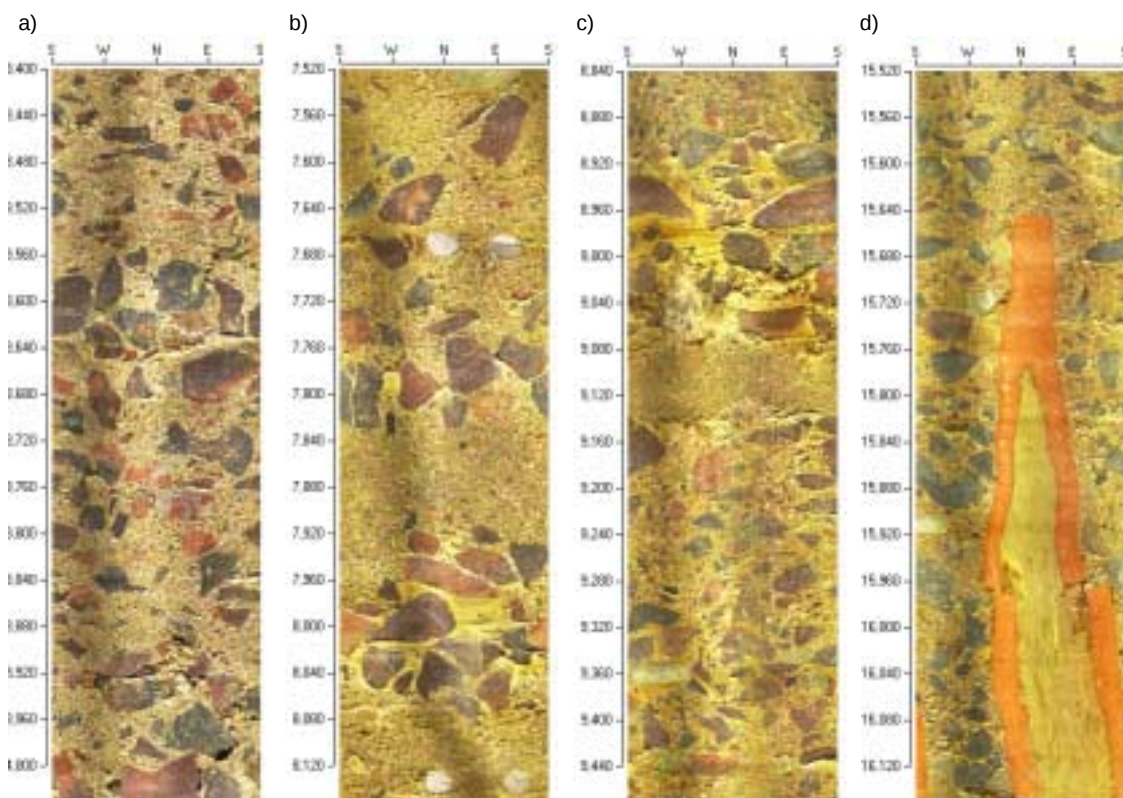
**Figur 6.3** Bilder från borrhålsfilmningen i BH 4:3. Den första bilden (a) visar att det kvarstår en del håligheter i betongen. Som helhet ser utfyllnaden av hålrum och porer ut att vara god (b-d). I den sista bilden ses ett igeninjekterat dräneringsrör.

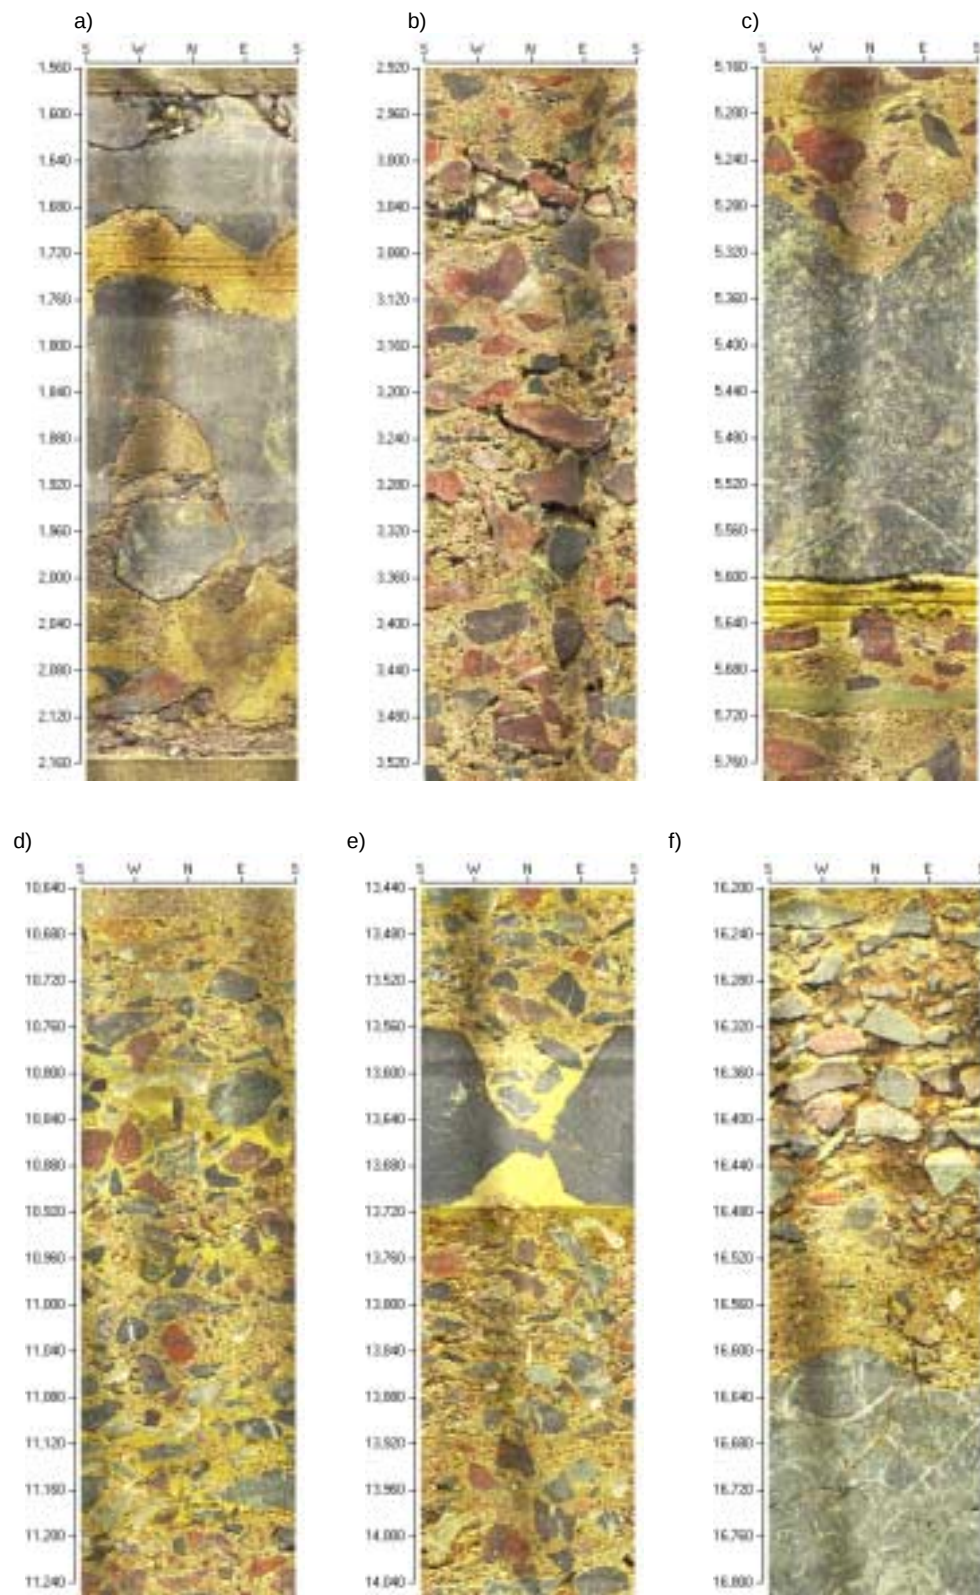
**Figur 6.4** Bilder från borrhålsfilmningen i BH 4:4. Det generella intrycket av denna kärna är att variationerna är större än i BH 4:3. Det finns större hålrum som har fyllts ut samtidigt som det finns partier som är relativt dåliga.
