**FÖRSTUDIE  
REPARATION AV JORDDAMMAR GENOM  
INJEKTERING**

**Rapport 99:48**

**Örjan A Sjöström**

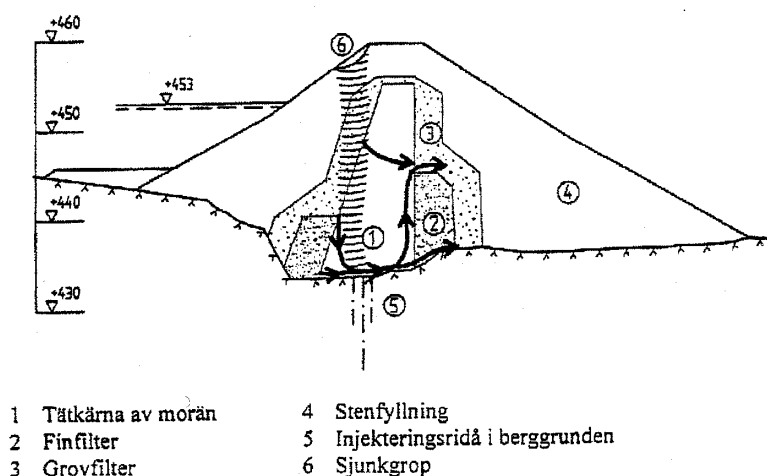
När det gäller dammar som har injekterats/hålfyllts med cementbruk eller sandcementbruk med låga vct, föreställer jag mig att man får en fastare kropp, vilket utseende den nu har, som gett en bra mekanisk reparation, medan hydrauliskt sett den fastare lagningen på sikt medför en mer koncentrerad vattenströmning i gränsområdet mellan lagningen och ursprunglig tätjord. Man kan också tro att den ursprungliga jorden packats något vid injekteringen/hålfyllningen, men att den inte är av samma kvalitet som den ostörda tätkärnan, se figur 1 och 2 (9).

**Figur 1. Sjunkgrop med antagna läckvägar. Bilden hämtad från (9)**

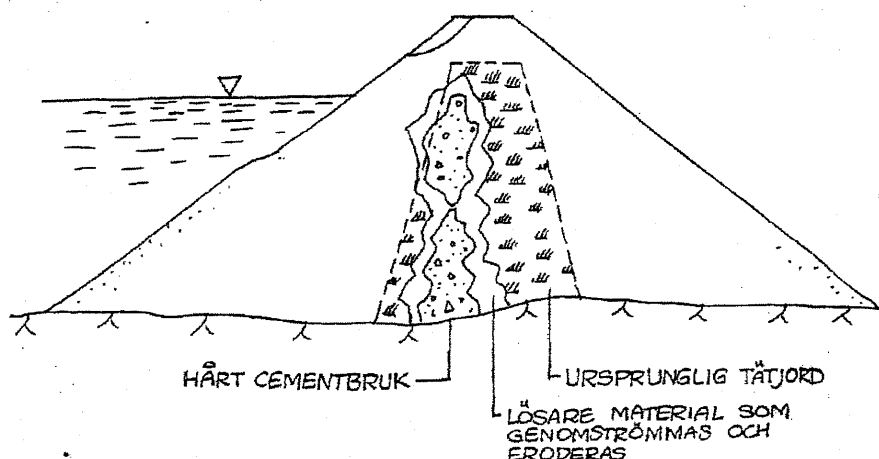
Om bilden av injektering/hålfyllnad som målats upp ovan är någorlunda relevant torde man med tiden få en förändring av det hårda cementbruket i gränsen mot det ursprungliga "hålet" till en mer eller mindre urlakad zon med successivt mindre hårdhet/mindre cement, skiftande till lösa jordmaterial där kanske också finmaterial transporterats bort och som slutligen övergår till tätkäma av god kvalitet. Denna bildning kan ha vilken form som helst.

**Figur 2. Illustration till hur hålfyllnad skulle kunna se ut**
