**Messauredammen**

**Dokumentation samt uppföljning av sjunkhål 1963**

**Rapport 99:9**

Mars 1999

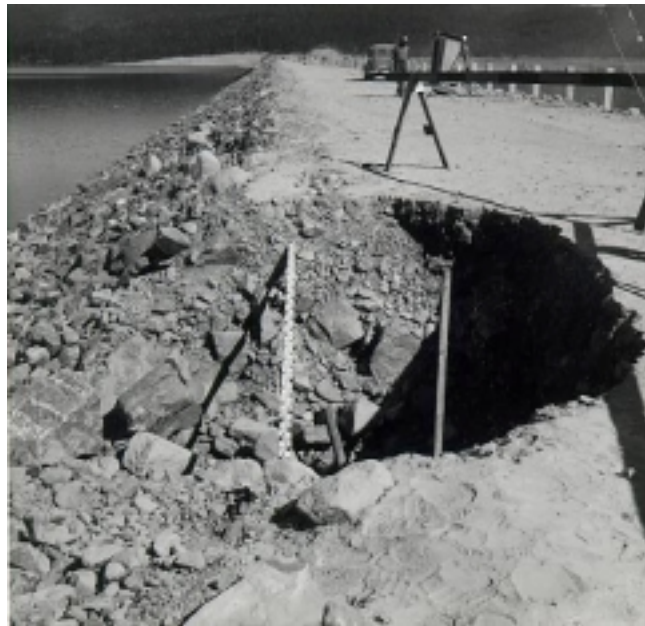
*Figur 9A*      *Sjunkhål i sektion 1/737 augusti 1963 / Sink-hole at section 1/737 August 1963*

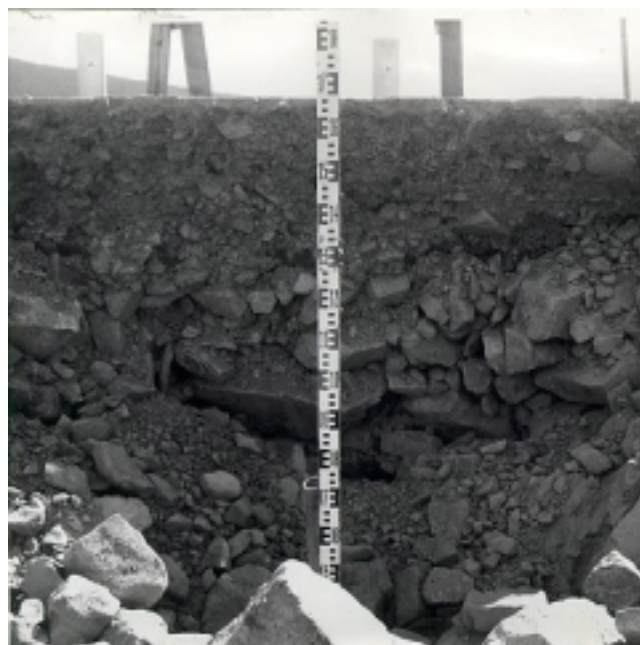
*Figur 9B*      *Sjunkhål i sektion 1/737 augusti 1963 / Sink-hole at section 1/737 August 1963*

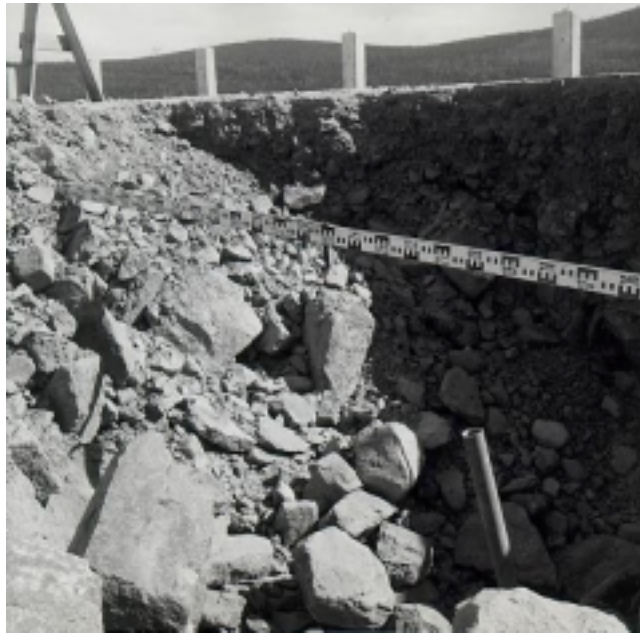
*Figur 9C*      *Sjunkhål i sektion 1/737 augusti 1963 / Sink-hole at section 1/737 August 1963*

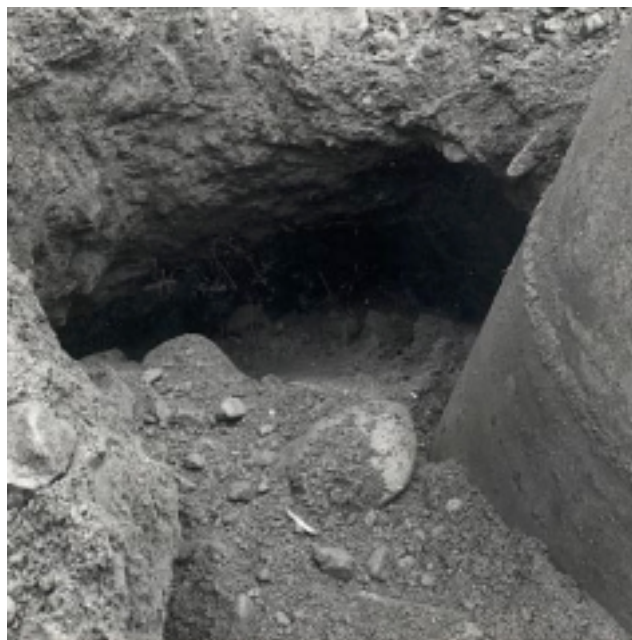
*Figur 9D*      *Sjunkhål i sektion 1/780 augusti 1963 / Sink-hole at section 1/780 August 1963*

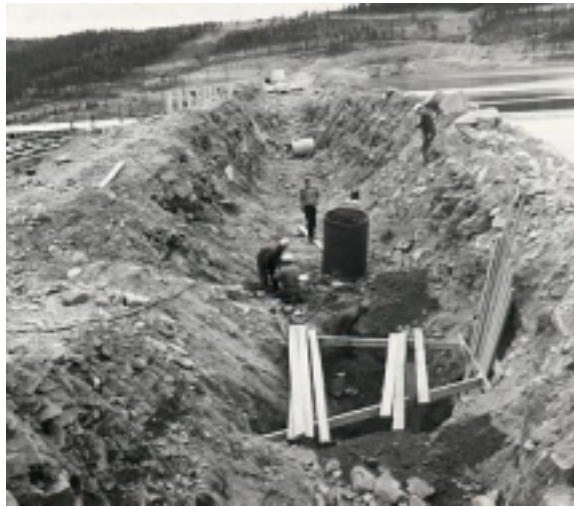
*Figur 11A      Återfyllning av morän på den uppschaktade delen av dammkrönet, runt sättningsställena höjdes tätkärnans krön avsevärt / Re-filling by moraine on the excavated part of the crest, the crest level was raised considerably adjacent to the settlements*

Återfyllning med morän gjordes av den uppschaktade delen av dammkrönet, se figur 11A-B. Moränkärnans krön höjdes på denna sträcka till nivå +168, dvs med 1 m. Över sättningsställena höjdes tåtkärnans krön ytterligare till nivå +170.

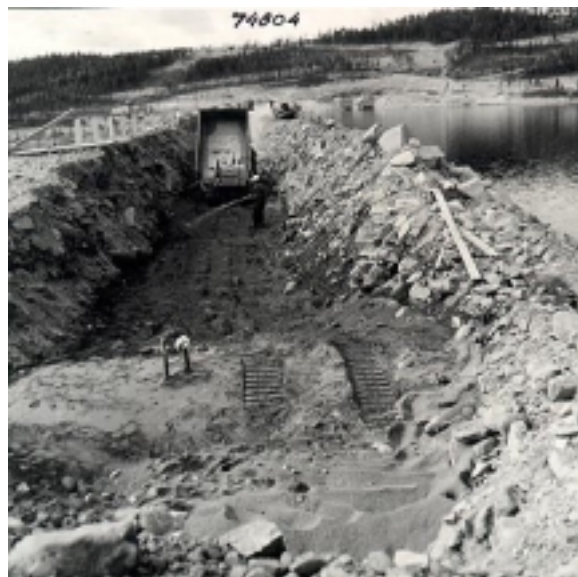
*Figur 11B      Återfyllning av morän på den uppschaktade delen av dammkrönet, runt sättningsställena höjdes tätkärnans krön avsevärt / Re-filling by moraine on the excavated part of the crest, the crest level was raised considerably adjacent to the settlements*

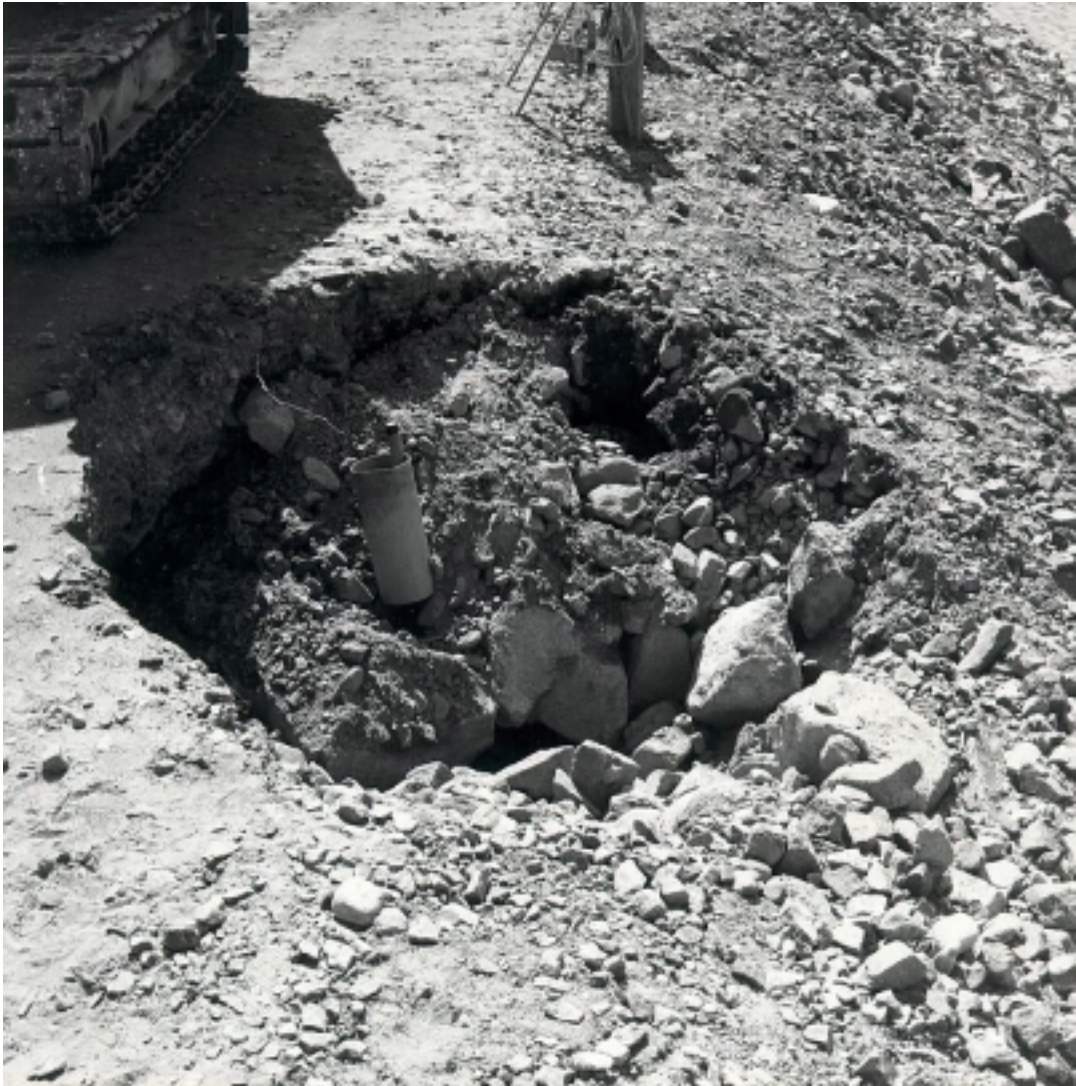
Under sommaren 1964 (21/6) uppkom ytterligare ett sjunkhål, denna gång vid teleskopröret i sektion 1/860. Den enda dokumentationen över detta sjunkhål som påträffats är det fotografi som visas i figur 12. Av fotot att döma hade det en ungefärlig utbredning av säg 1,5x1,5 m med ett djup av ca 0,5 m. Vid mätbrunnen i sektion 1/780 noterades fortsatta sättningar. Den enda dokumentation som påträffats om detta är en skiss visande ”uppschaktning av relativt lösa massor kring KTH:s rör med anledning av sättning 10/7-64” som visas i figur 13, samt några foton. Av skissen att döma var sättningen av mindre omfattning, och ca 1,5 m<sup>3</sup> lösa massor har schaktats upp.

*Figur 12 Sjunghål sektion 1/860 sommaren 1964 / Sink-hole at section 1/860 summer of 1964*
