# **Inventering av betongreparationer utförda på svenska vattenkraftanläggningar**

**Elforsk rapport 99:28**

**Emma Björkenstam**

**Juni 1999**

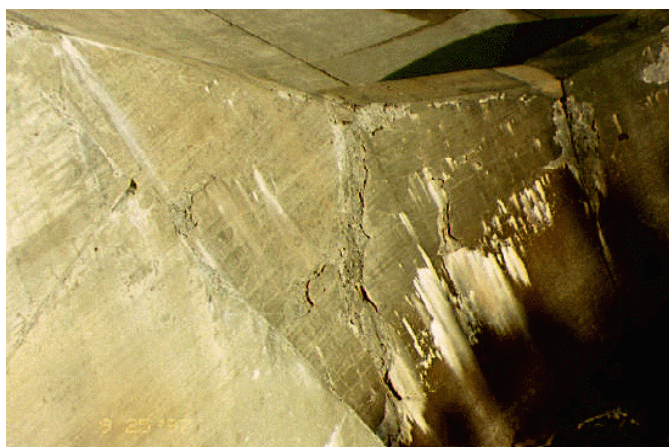
Figur 5.1 Exempel på avskalning orsakat av frostangrepp.

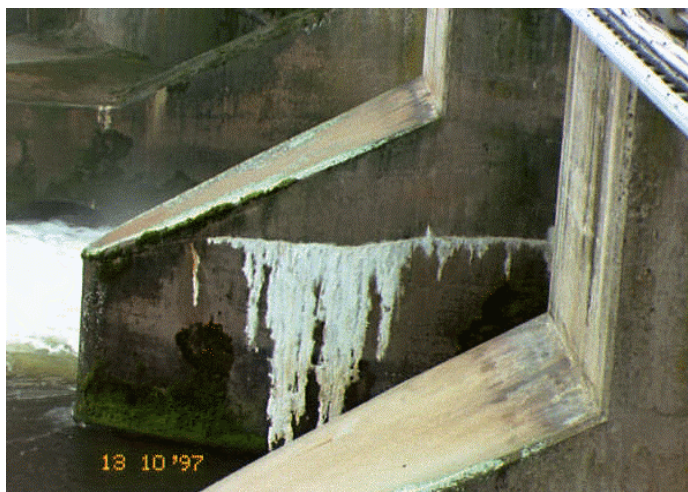
**Figur 5.2 Exempel på spricka med läckage och kalkutfällningar.**

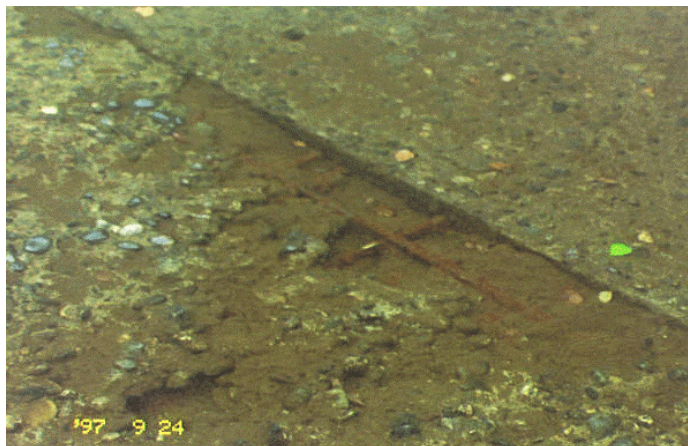
**Figur 5.3** Exempel på hur erosion/nötning i kombination med frost-angrepp kan se ut.

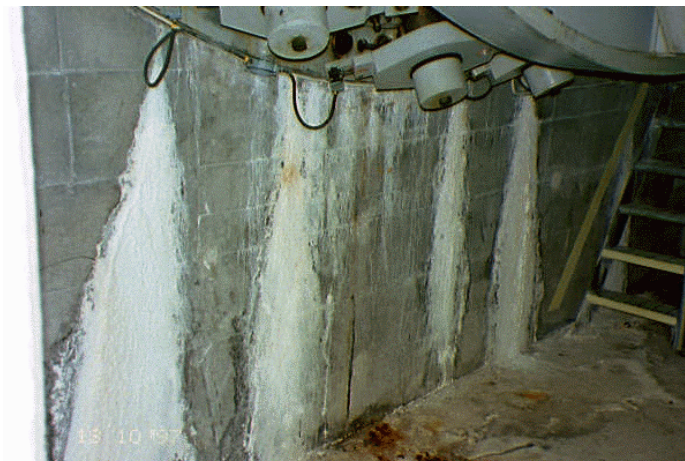
**Figur 5.4** Exempel på urlakning av betong i uppströmsvägg vid intag.

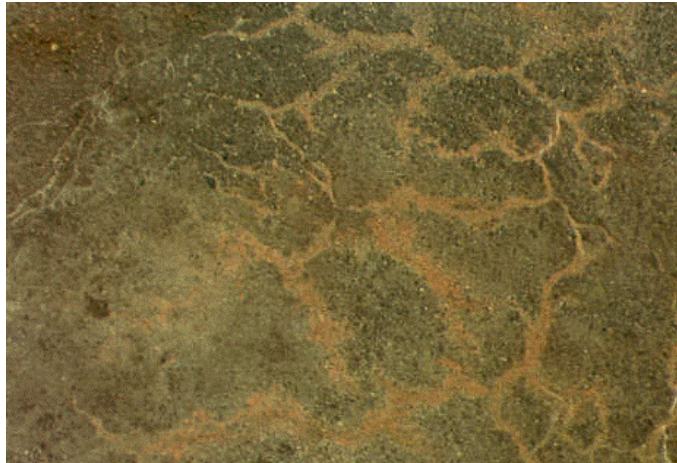
**Figur 5.5** Exempel på hur AKR angrepp kan se ut på betongytan.

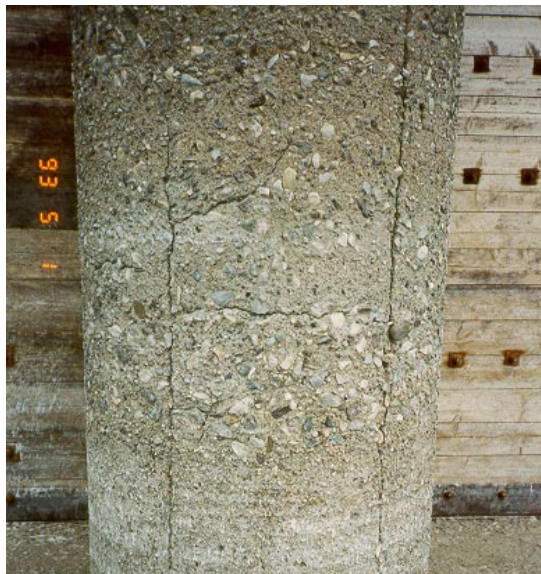
**Figur 5.6** Exempel på hur AKR angrepp kan gestalta sig. Bilden visar en pelare placerad uppströms.
