## Kavitationsskador i vattenturbiner

Bedömningar och åtgärder

Elforsk Rapport 96:23

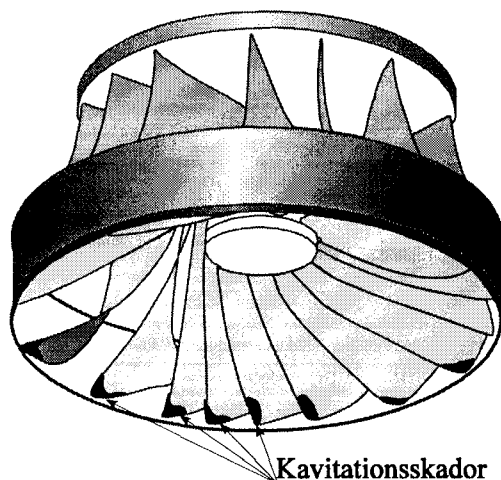
I Francisturbiner uppträder de svåraste skadorna vanligen vid utloppet ur löphjulet, på skovlarnas sug sida och vid bandet. Se figur 1.1. Skadorna kan variera mycket mellan individuella skovlar.

*Figur 1.1: Löphjul för Francisturbin med kavitationsskador vid utloppen*

*Figure 1.1: Francis turbine runner with cavitation erosion at the outlets*

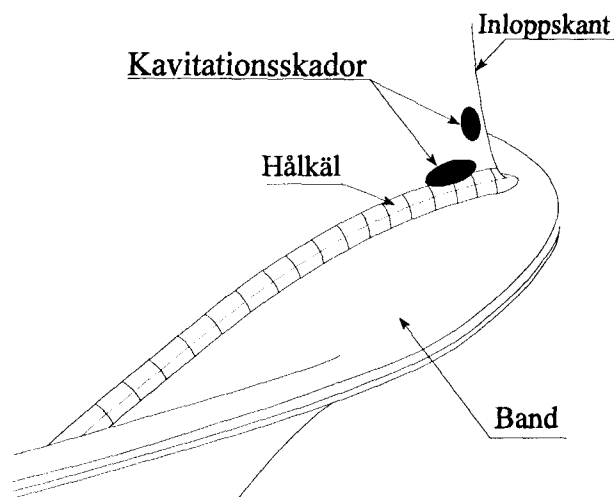
Den följs av en eller två zoner med imploderande ångblåsor och där kan mycket lokala men djupa erosioner uppkomma, se figur 1.3.

Figur 1.3: Inloppskavitation i Francisturbin

Figure 1.3: Inlet cavitation erosion in a Francis turbine

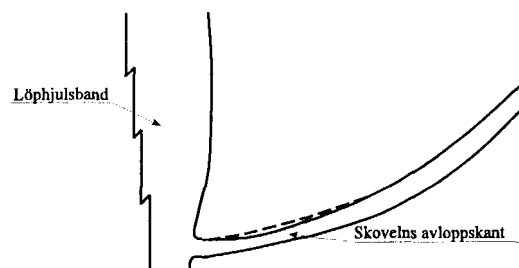
*Figur 2: Kavitationsskadat löphjul*

*Figure 2: Damage caused by cavitation erosion repair*

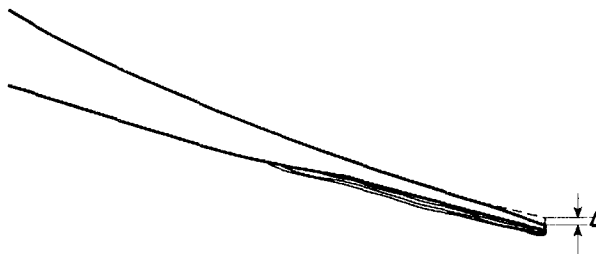
*Figur 4: Skoveln under reparation*

*Figure 4: Runner blade during repair*

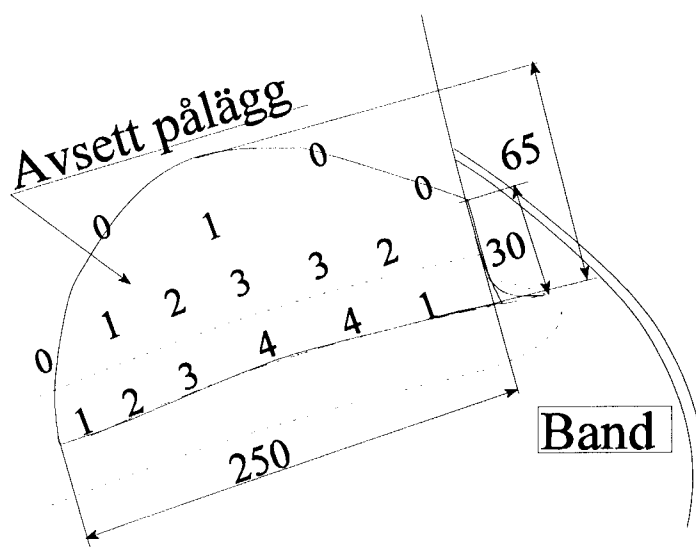
Figur 8: Avsett pålägg på sugsidan av skovlarna 7, 8, 15 och 16.

Figure 8: Recommended additional welding on the suction side of blades 7, 8, 15 and 16

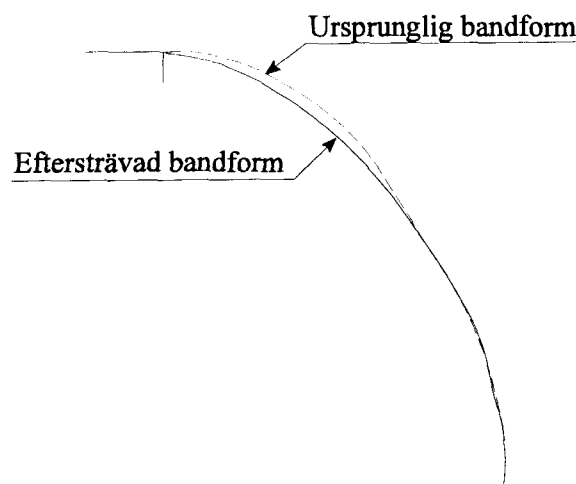
*Figur 9: Förslag till ändring av bandets form för fyra kanaler.*

*Figure 9: Suggested change of the band shape for four channels*

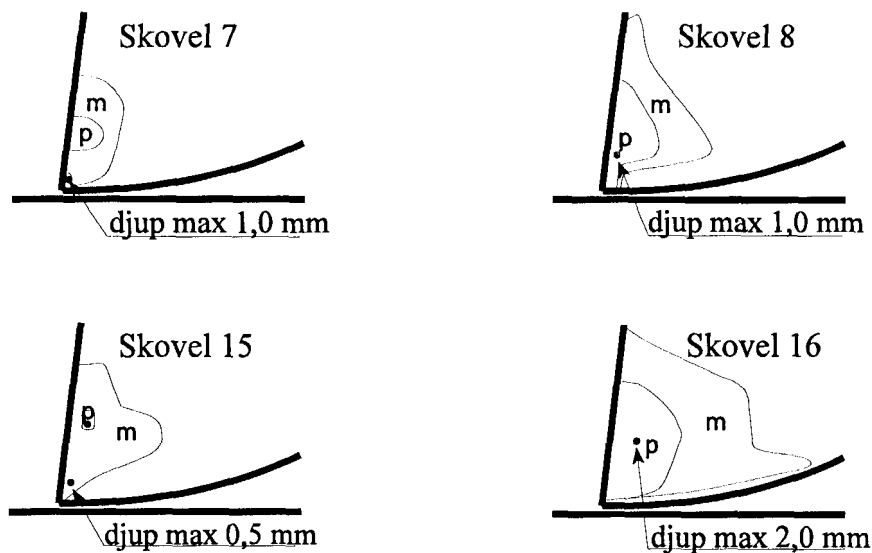
Även om det statistiska underlaget är litet, torde man kunna dra slutsatsen att ändringen av bandformen haft en positiv effekt. Kanske inte någon stor effekt, men ett bidrag åt rätt håll.

*Figur 11: Skador på de löpskovlar som påverkats av den ändrade bandformen*

*Figure 11: Cavitation attack on runner blades that have been influenced by the changed band shape*

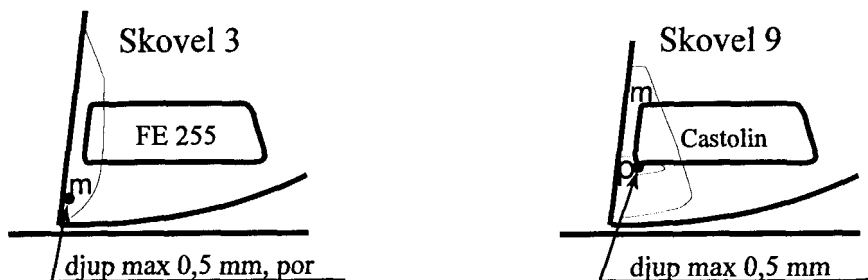
*Figur 12: Skador på de två löpskovlar som har de minsta skadorna utan att ha påverkats av den ändrade bandformen*

*Figure 12: Attack on the two runner blades that have the smallest damage without being affected by the chaged band shape*

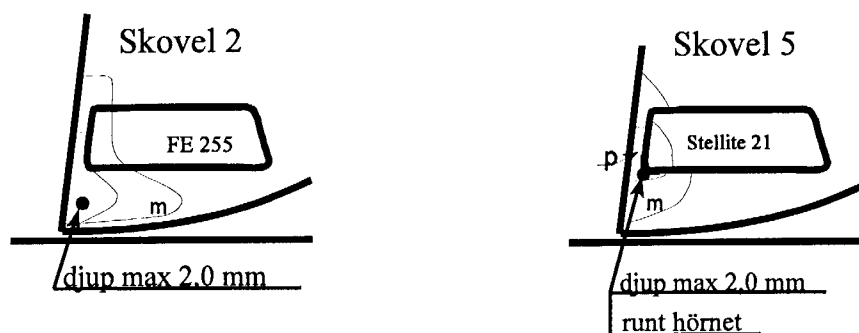
*Figur 13: Skador nära det påsvetsade partiet på två löpskovlar*

*Figure 13: Cavitation attacks to the welded area on two runner blades*

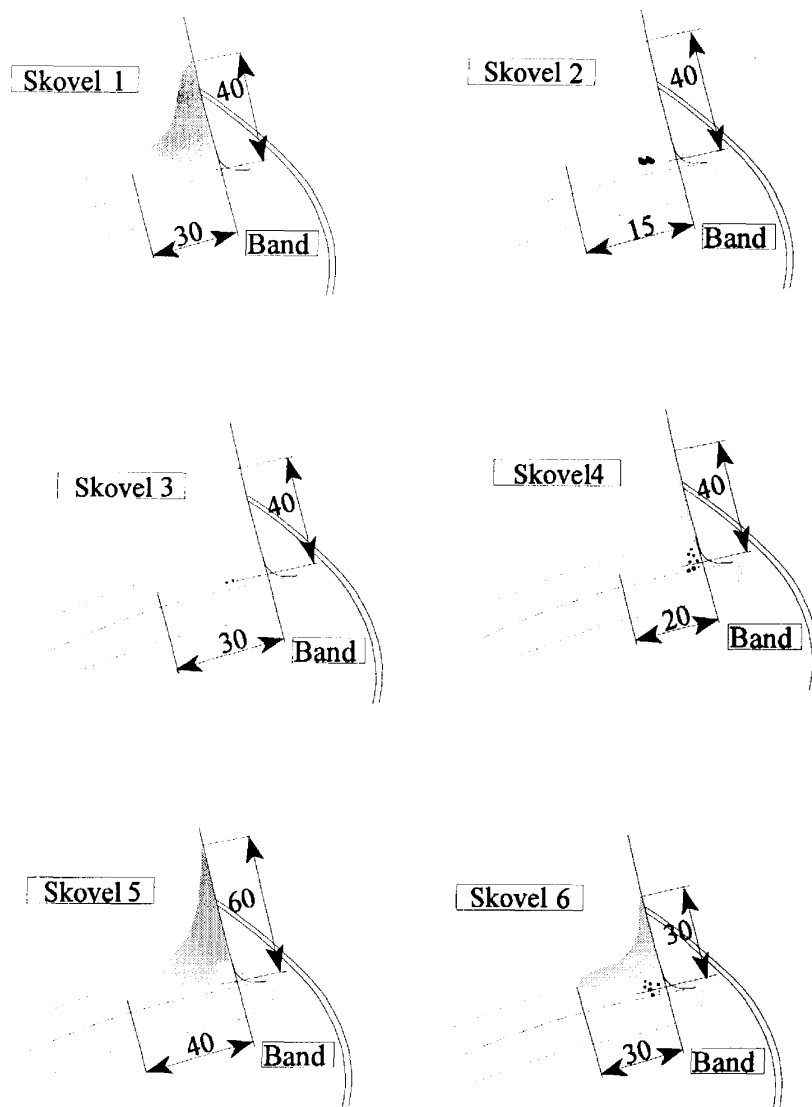
*Figur 14: Inloppskavitation efter 23800 drifttimmar. Max djup 2 mm.*

*Figure 14: Inlet erosion after 23800 hours of operation. Maximum depth 2 mm.*

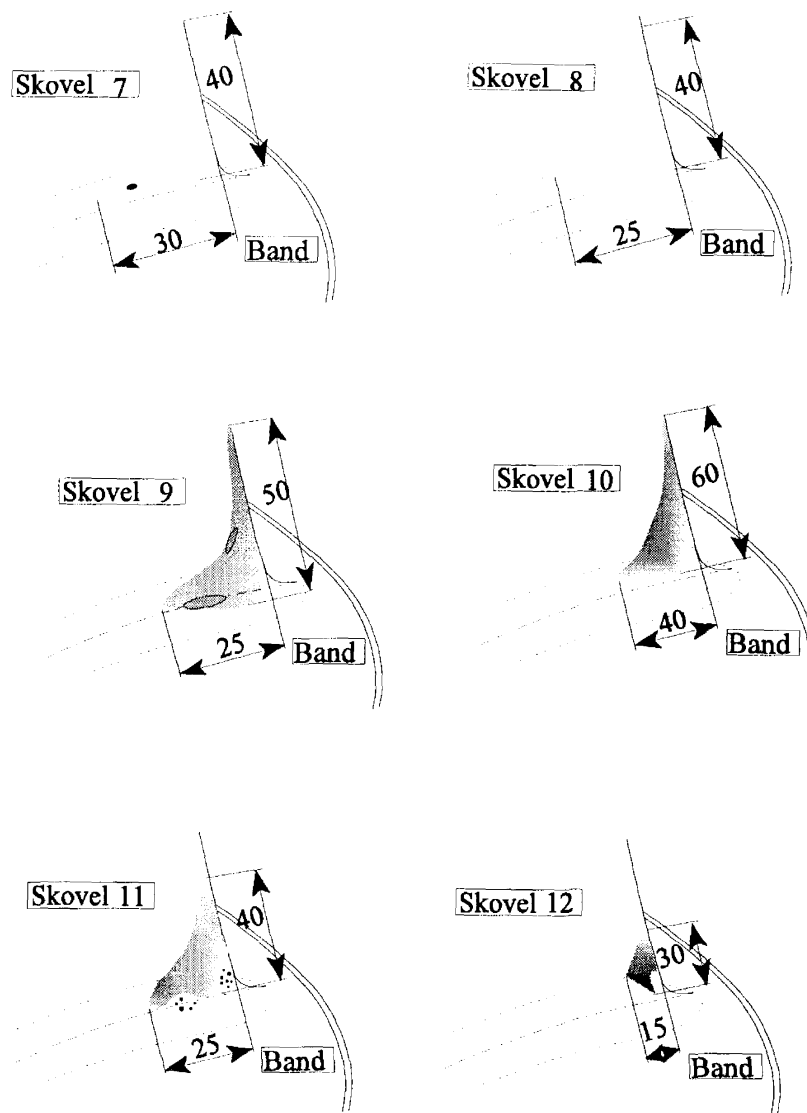
Stellite 21 har använts på skovlarna 12 - 14 och syns ha skyddat dessa skovlars hålkälar mycket väl. Detsamma kan inte sägas om Ferralium som användes på skovlarna 9 - 11.

Figur 15: Inloppskavitation efter 23800 drifttimmar. Max djup 2 mm. Skovlarna 9 - 11 har Ferralium 255 i hålkälen, skovel 12 har Stellite 21.

Figure 15: Inlet cavitation after 23800 hours of operation. Maximum depth 2 mm. Blades 9 - 11 have Ferralium 255 in the moulding, blade 12 has Stellite 21

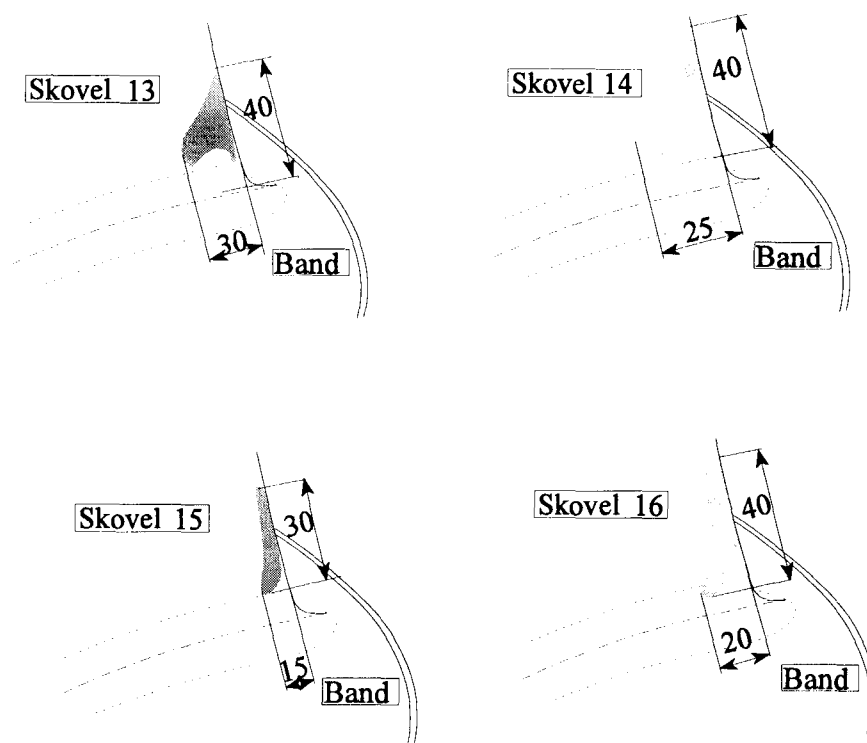
Figur 16: Inloppskavitation efter 23800 drifttimmar. Max djup 0,5 mm.  
 Skovlarna 13 och 14 har Stellite 21 i hålkälen, skovlarna 15 och 16 OK 63.30.

Figure 16: Inlet cavitation after 23800 hours of operation. Maximum depth 0,5 mm. Blades 13 and 14 have Stellite 21 in the moulding, blades 15 and 16 have OK 63.30
