## **KAVITATIONSLAGNING**

**Delrapport**

**Elforsk rapport 94:4B**

**Delrapport: November -93**

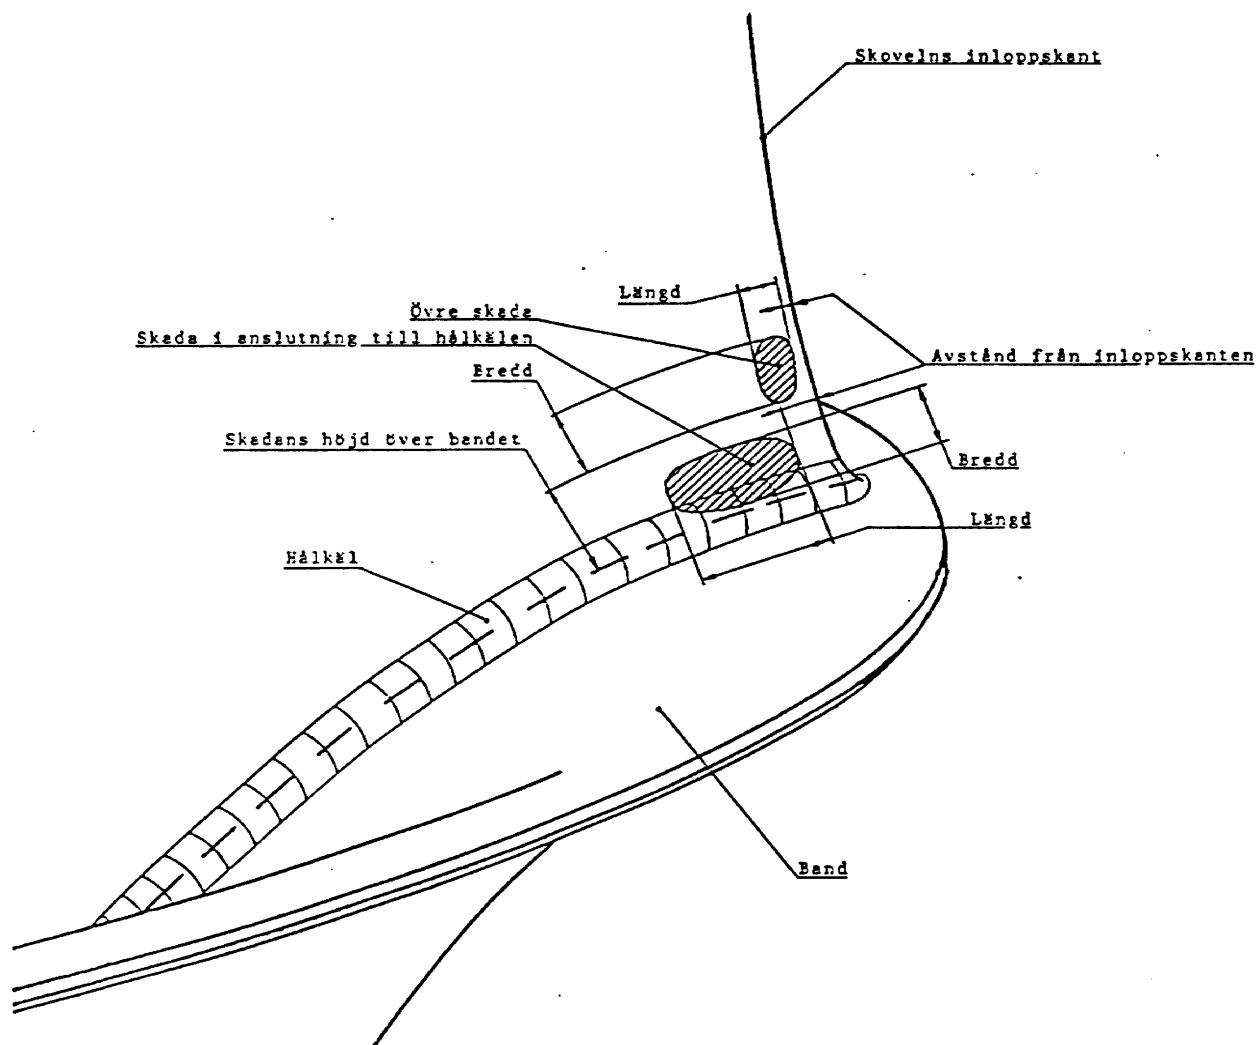
Fig. 1

Principiellt framgår skadebilden av figurblad 1. Som framgår av figurbladet förekommer skadorna i två lägen, ett i anslutning till hålkälen och ett högre upp på skoveln.

GEJMÅNS KRAFTVERK. Löphjul B  
 Kavitationsskador vid skovelns inloppskant  
 Formvarianter för inloppskant och band

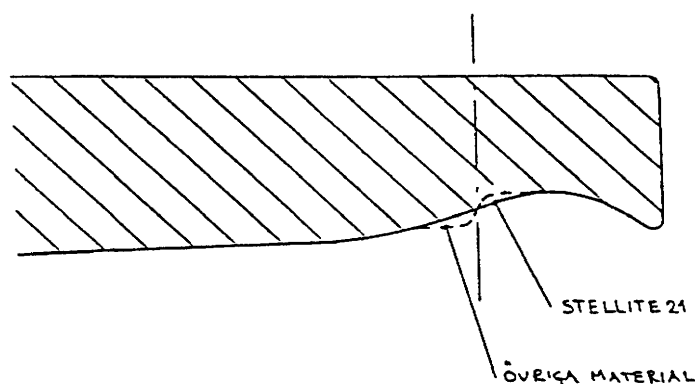
Den största överraskningen i provresultatet är att Stellite 21 hamnar längst ner på listan. Detta material har i andra fältförsök visat mycket goda egenskaper vad beträffar motståndskraft mot kavitationserosion. Den skada vid vilken Stellite 21 använts som provmaterial hade ett annat utseende än de övriga. Någon markerad kant i övergångsområdet mellan prov- och referensmaterial fanns inte. Skillnaden framgår av figuren nedan, som visar samma snitt genom skovelkanten som den föregående figuren. Profilen genom skadan är förenklad och visar endast dess huvudsakliga form.

Anledningen till det dåliga resultatet med Stellite 21 är svår att fastställa. En möjlig förklaring är att Stellite-skiktet av någon anledning varit tunnare än de övriga materialskikten och därför på ett tidigt stadium genombrutits av erosionen. Erosionsdjupet i de övriga skadorna (provmaterialen) överstiger inte 3 mm. Den avsedda skiktjockleken var 4 mm. Om den avsedda tjockleken erhållits vid svetsningen är således skiktet av provmaterial inte genombrutet i någon av dessa skador. Erosionsdjupet i provytan med Stellite 21 är 4 mm.
