VASO dammkommittés rapport nr 13

# **FILTER – INVENTERING OCH FUNKTIONSANALYS**

Åke Nilsson, VBB Anläggning AB

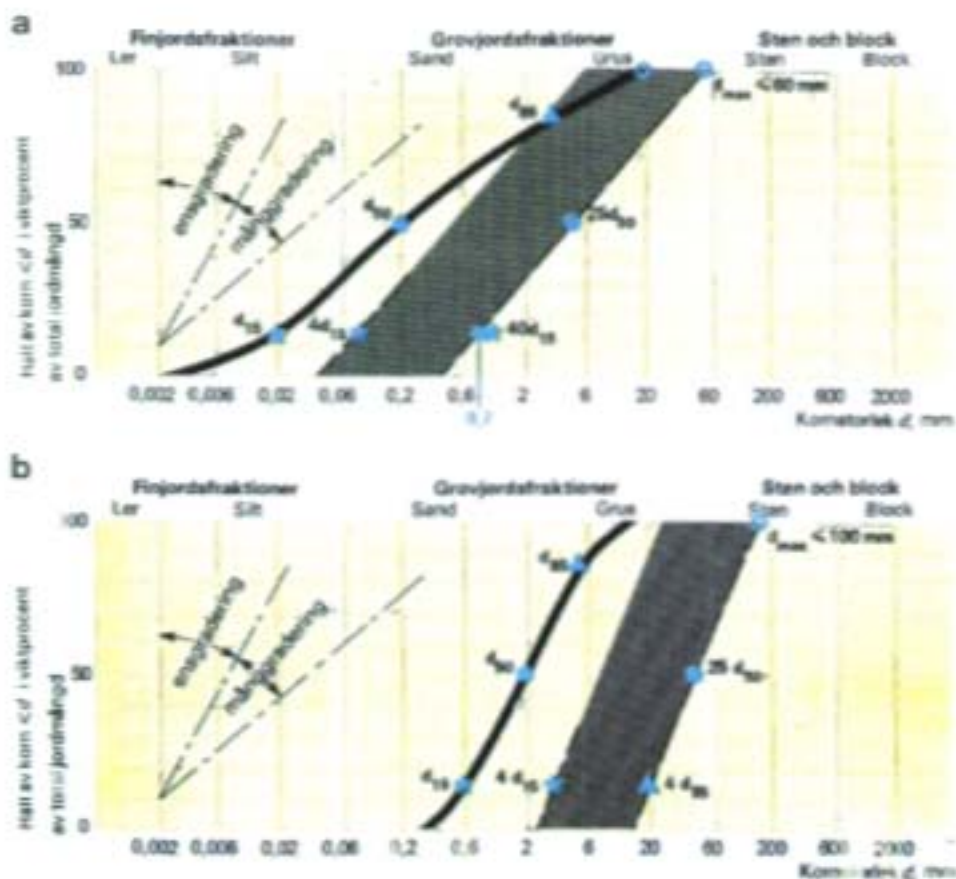
Filterregler enligt Jord- och Stenfyllningsdammar, Vattenfall 1988.

Diagram a visar korngredning för finfilter mot tätjord.

Diagram b visar korngredning för grovfilter mot finfilter.

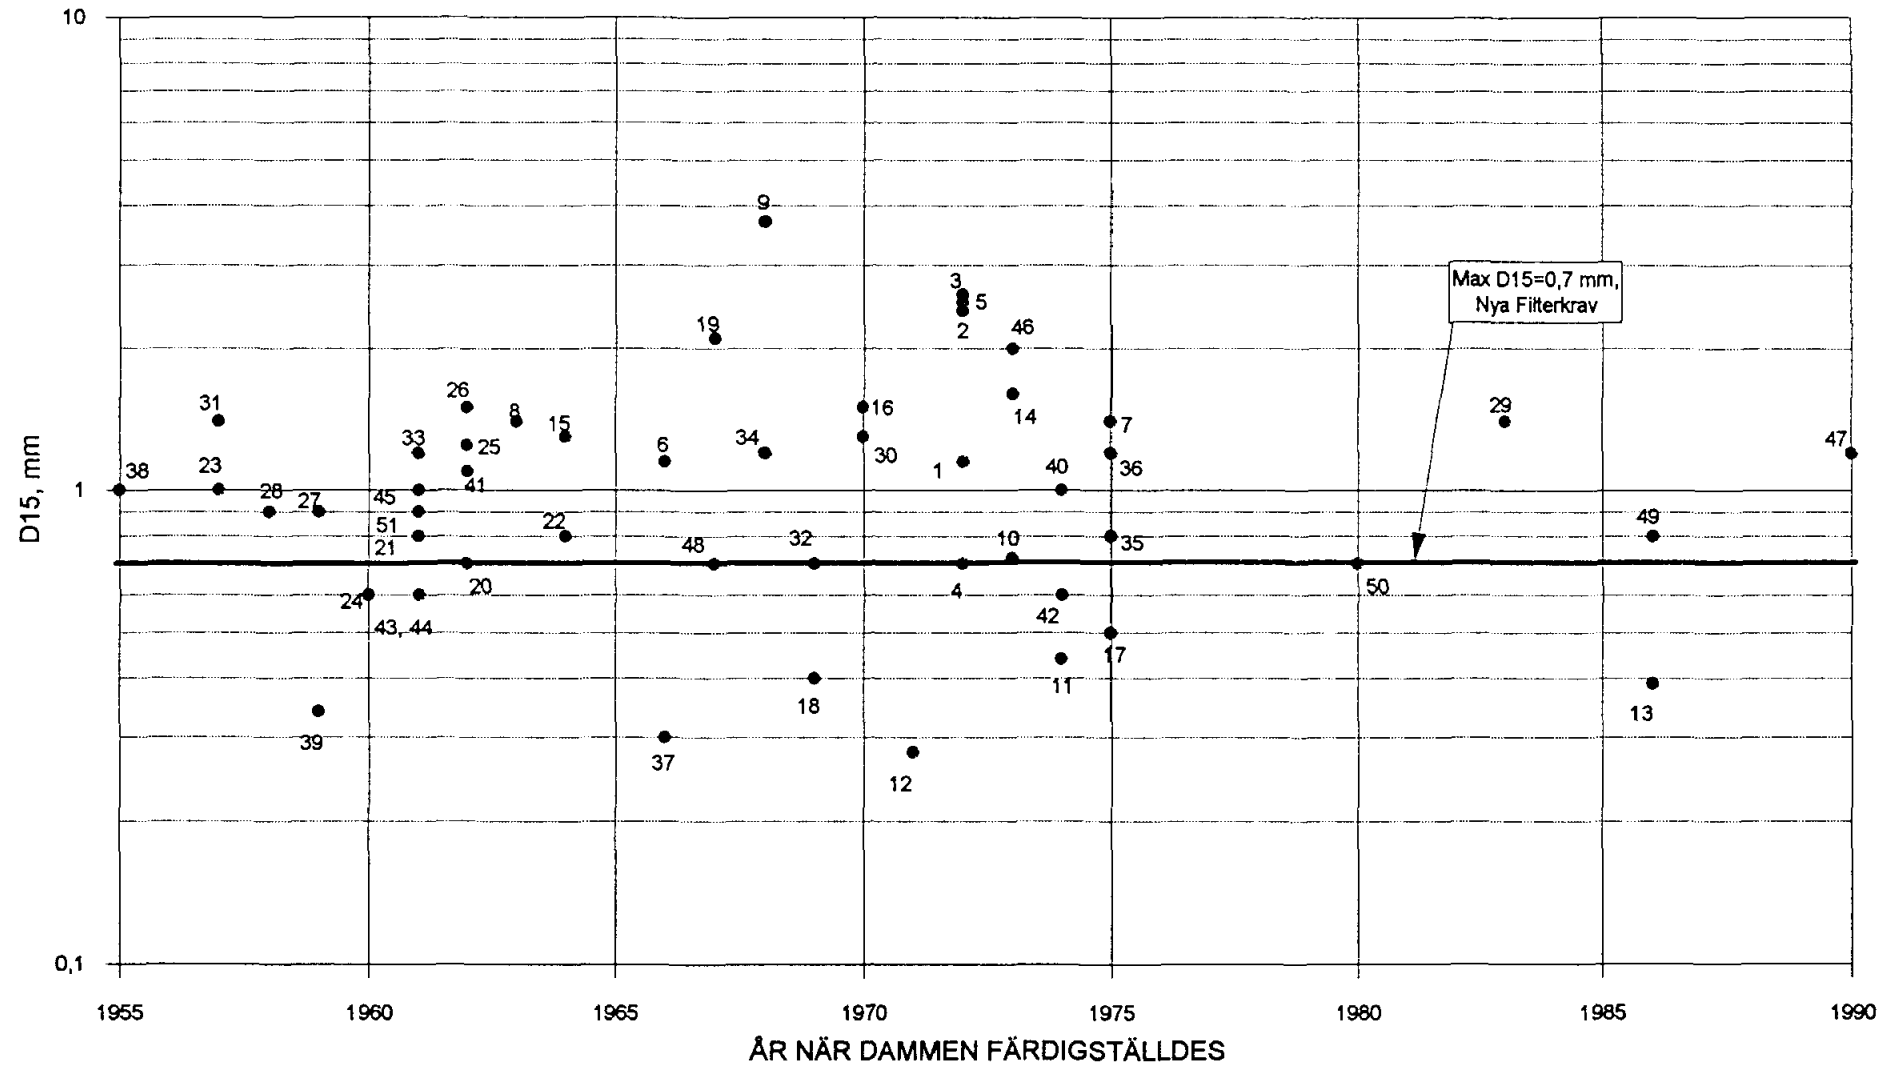
# SAMMANSTÄLLNING AV D15-FILTER MOT DAMMENS FÄRDIGSTÄLLNINGSÅR

I bilaga 4 visas värdena på  $D_{15max}$ , som ibland korrigerats enligt ovan, mot dammens färdigställningsår. Någon trend i resultaten beroende på dammens ålder kan knappast noteras.
