# **SPRUTBETONGS BESTÄNDIGHET - Inventering**

SveBeFo Rapport 26 / ELFORSK nr 96:18

**Durability of sprayed concrete -  
Field investigation**

Erik Nordström, Vattenfall Utveckling AB

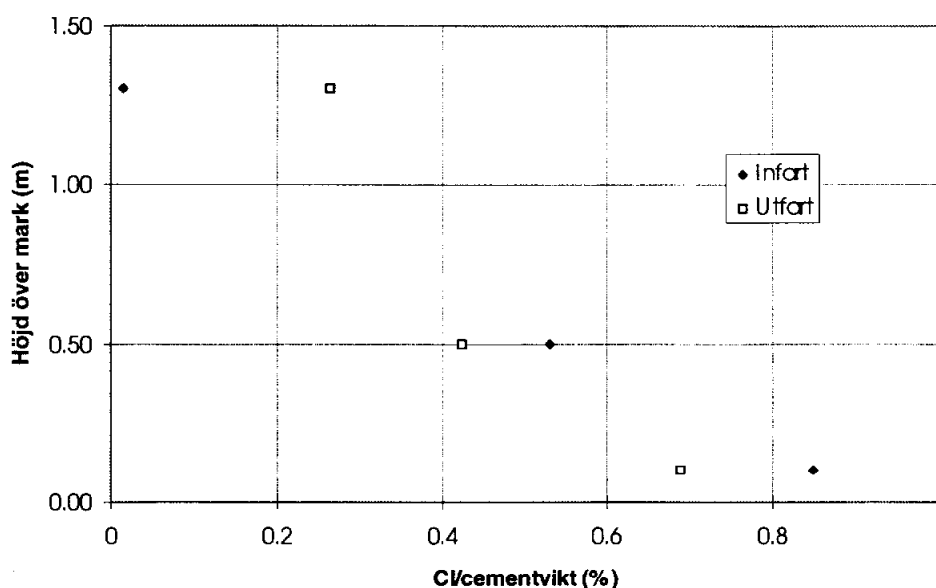
Figur 4.2 Kloridhalter i Eugeniattunneln uppmätta på borrkax från betongens yta enligt RCT-metoden.  
*Chloride contents in the Eugenia tunnel, measured on drilling debris from the concrete surface according to the RCT-method.*

Generellt verkar själva sprutbetongen vara av god kvalitet men det finns frågetecken kring konstruktionens beständighet då sprickbildningen i vissa partier är omfattande. Främst på sprutbetongdräner. Detta i kombination med höga kloridhalter borde leda till korrosionsproblem.

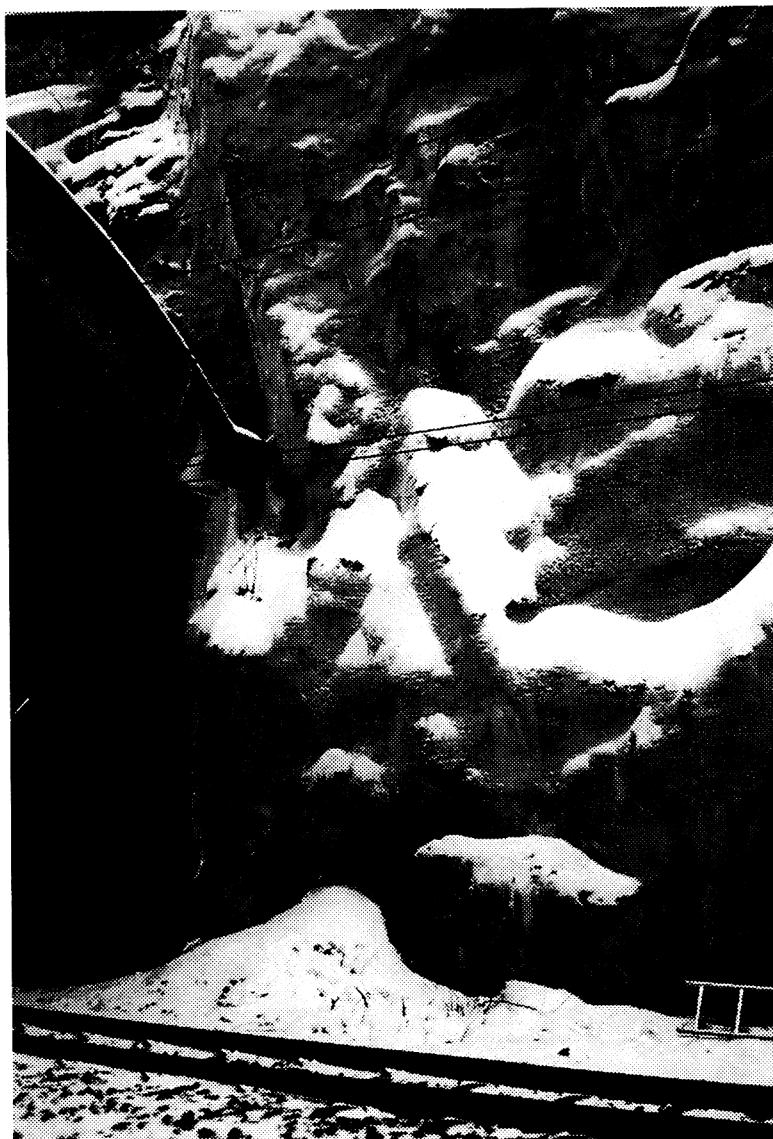
Figur 4.3      Förskränning till järnvägstunnel i Graversfors.  
*Open cut to the Graversfors railway tunnel.*

Vid besiktning av sprutbetongen verkar ett skikt vara sprutat före nätning och vidare påslag. Vid de ställen det var möjligt att kontrollera sprutbetongtjockleken (skadade partier) varierade den mellan 10 och 40 mm. I den nedre delen av förskränningen har sprutbetongen lossnat i ett skikt parallellt med nätarmeringen. Även enstaka partier högre upp har lossnat och fallit ned. Bakom armeringen kunde även sönderflagad betong ses (se figur 4.4). Bomknackning av de nedre 2 m utförd och i anslutning till de partier där sprutbetongen lossnat kunde bompartier lokaliseras.

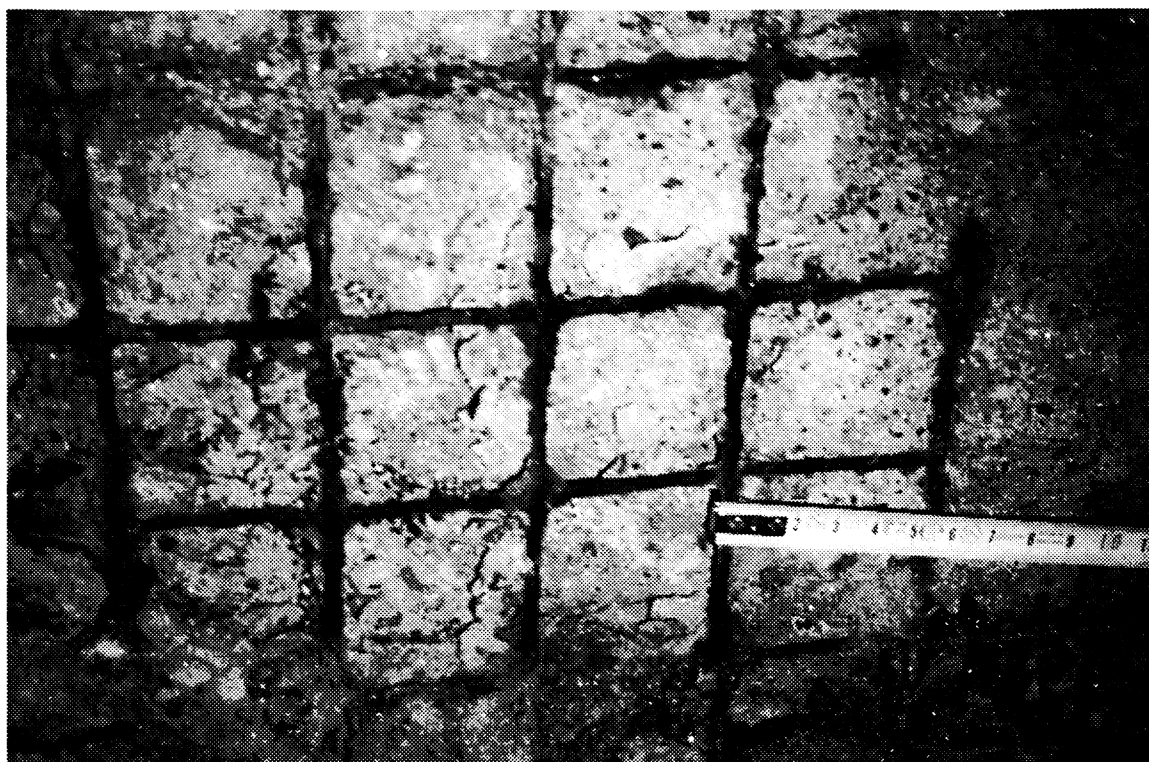
Figur 4.4      Detalj av skada i förskärning till tunnel i Graversfors.  
*Detail of damage in open cut to the tunnel in Graversfors.*

Karbonatiseringsdjupet kontrollerades och befanns vara mindre än 1 mm. En analys av borrhax gav att kloridhalten var mindre än 0.003% Cl/betongvikt. I övrigt kunde sprickor och enstaka kalkutfällningar ses på ytan. Vid knackning i överkant av en kalkutfällning upptäcktes dålig betong som smulades sönder.

P.g.a. snö och frostig sprutbetong var det svårt att göra en fullständig okulärbesiktning av hela förskärningen, men skadorna är koncentrerade till den nedre delen och där är sprutbetongen tunn. Den sönderflagade betongen kan ha uppkommit genom bristande frostbeständighet och vara resultatet av upprepad nedfrysning och upptining. Delaminering av sprutbetongskiktet är förmodligen en kombination av frostbelastning och senare korrosion av armeringsmattan som har ett litet täckskikt i de skadade delarna.

Betongen som smulades sönder ovan en spricka har urlakats och hållfastheten har därför satts ned.

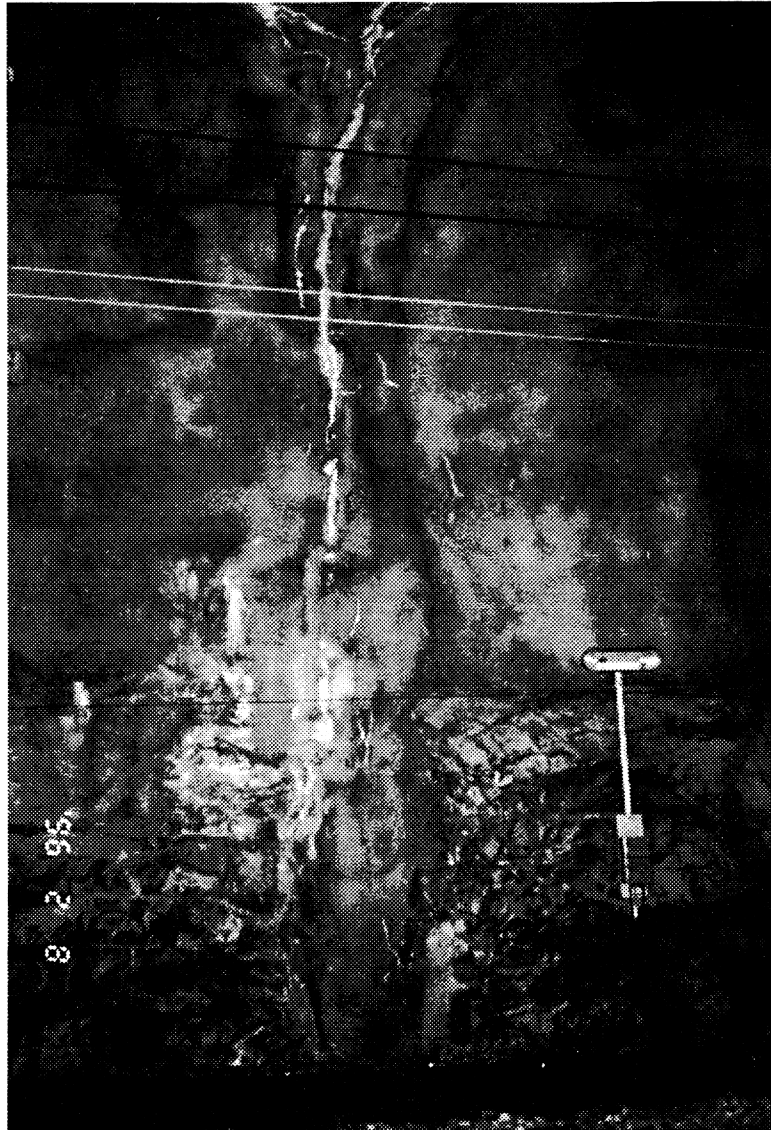
Vid bomknackning upptäcktes enstaka bompartier på västra sidan. Strykning på sprickor i berg i vissa partier nästan parallell med tunneldragningen och i flera fall där sprutbetongen anbringats uppåt mot en slät betongyta finns bompartier. En del spruckna dräner med kalkutfällningar kunde ses (se figur 4.6).

Figur 4.6      Detalj av drän med sprickbildning och kalkutfällning som självläkt.  
*Detail of drain with cracking and limedeposits causing "self-healing".*

Generellt är den synliga sprutbetongen i gott skick, förutom dränerna som i några fall uppvisar omfattande sprickbildning. Därför finns tveksamheter kring beständigheten på nätarmeringen i dränerna.

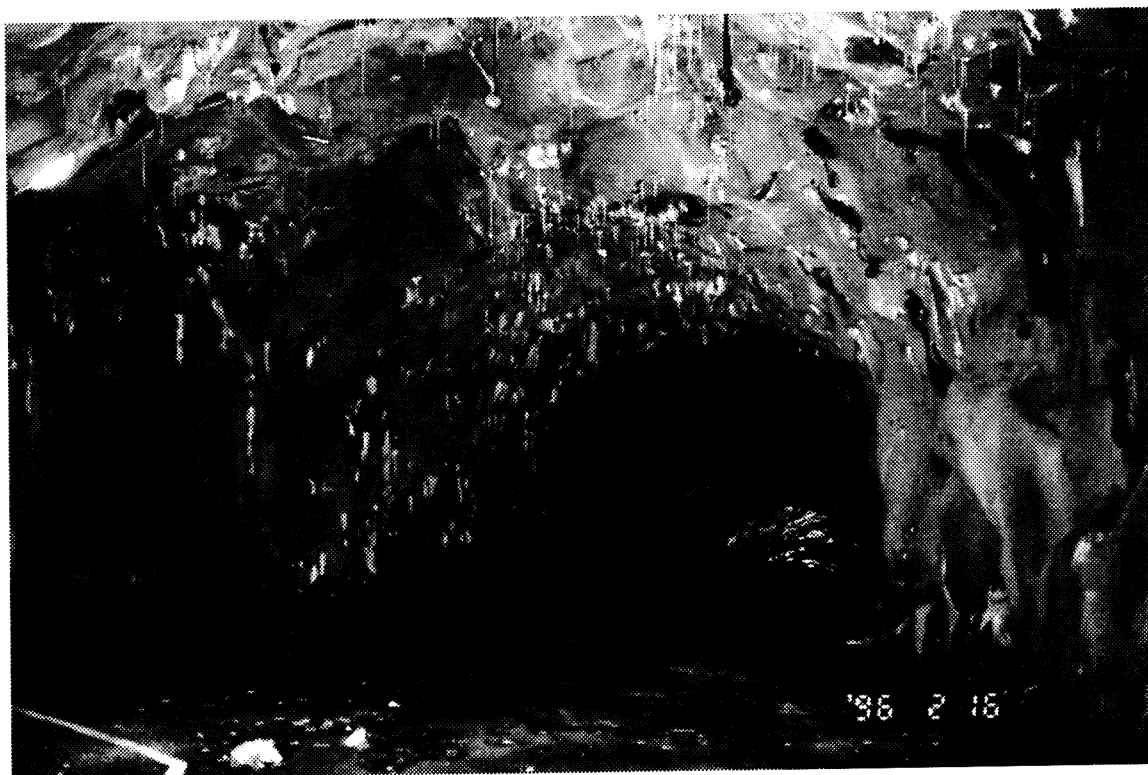
Figur 4.8 Kalkutfällningar i ventilationsort, Umluspens kraftstation.  
*Lime deposits in ventilation gallery, Umluspen power plant.*

Borrkax är urtaget från tak och karbonatiseringsdjupet konstaterades vara mindre än 1 mm samt kloridhalten  $<0.003$  % Cl/betongvikt. Förutom den undersökta delen av orten finns även partier med mindre kalkutfällningar.

Då inga sprickor är synliga i ytan torde genomläckningen av vatten och de påföljande kalkutfällningarna kunna hänföras till partier med mer permeabel betong. Troligen har högre tillsats av vattenglasaccelerator använts på detta fuktigare parti och därigenom orsakat högre porositet och permeabilitet hos sprutbetongen.

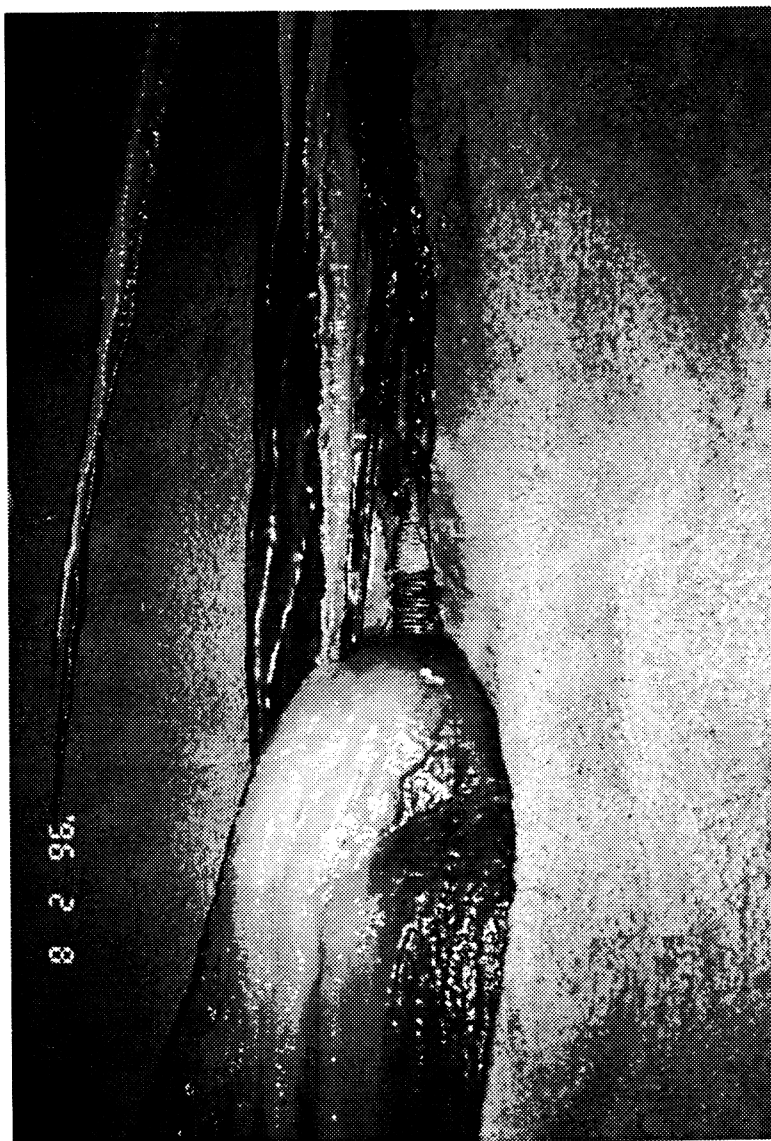
Bomknackning visade inga bompartier. Vid två av dränerna hade isbildning orsakat sönderfrysning av sprutbetongen (se figur 4.10). Den ena dränen fanns vid tunnelmynningen och den andra ungefär i mitten av tunneln. Orsaken till frysningen torde vara stopp i dränröret.

Figur 4.10      Sönderfrusna sprutbetongdräner i Viskantunneln, E6 Varberg.  
*Damaged drains caused by freezing in the Viskan tunnel, E6 Varberg.*

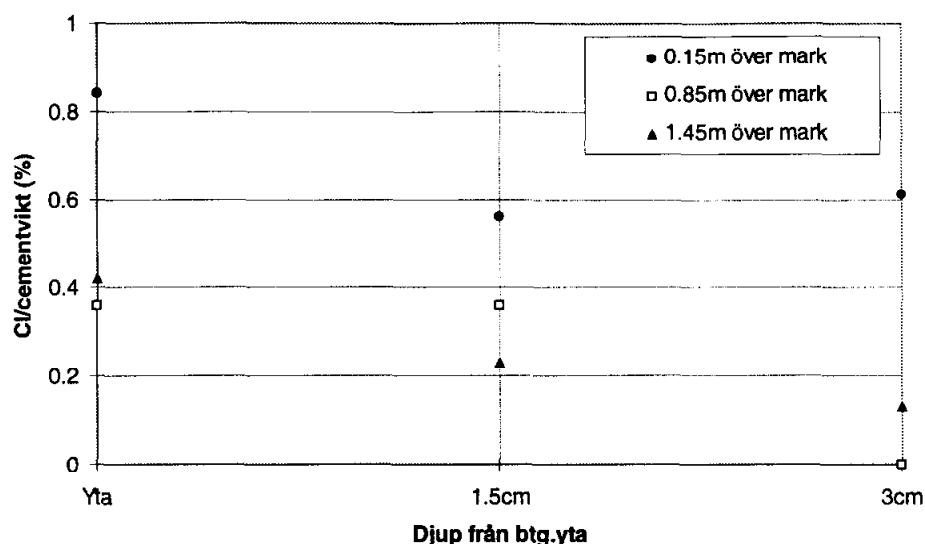
Vid kärnborringen i spricka kunde man konstatera att sprutbetongen lokalt var tunnare vid sprickan (ca. 20-25 mm). Sprickan korsades på några enstaka ställen av det reveteringsnät som använts vid dränen men några stålfibrer var ej synliga i sprickorna. Nätet var i huvudsak inte korroderat, ej heller i sprickan. Ytterst finns ett 5-10 mm tjockt lager av sprutbetong utan fibrer. Kloridhalterna i betongen runt sprickan kontrollerades och halter enligt figur 4.11 erhöles.

Figur 4.11 Kloridprofil för sprutbetong i Viskantunneln, Varberg.  
*Chloride profile for sprayed concrete in the Viskan tunnel, Varberg.*

Den tunna sprutbetongen vid sprickan är en av anledningarna till att sprickan har uppstått just där. Att antalet fibrer i sprickan är lågt kan också vara en av anledningarna till sprickans lokalisering.

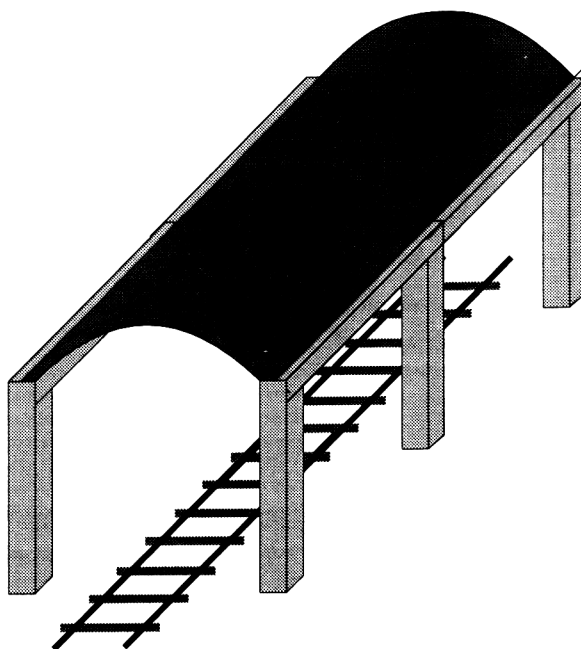
Figur 4.12 Pelar-/balksystem och sprutbetong i Ödstunnlarna.  
*Column-/beam system and sprayed concrete in Ödstunnlarna.*

Vid okulär besiktning kunde bågformiga sprickmönster ses i valvet. Sprickorna ser i huvudsak torra ut och kalkutfällningar i sprickorna tyder på att de har självläkt. I anslutningen mellan sprutbetong och betongbalk har kraftigare kalkutfällningar uppstått. I övrigt ser sprutbetongen helt intakt ut.

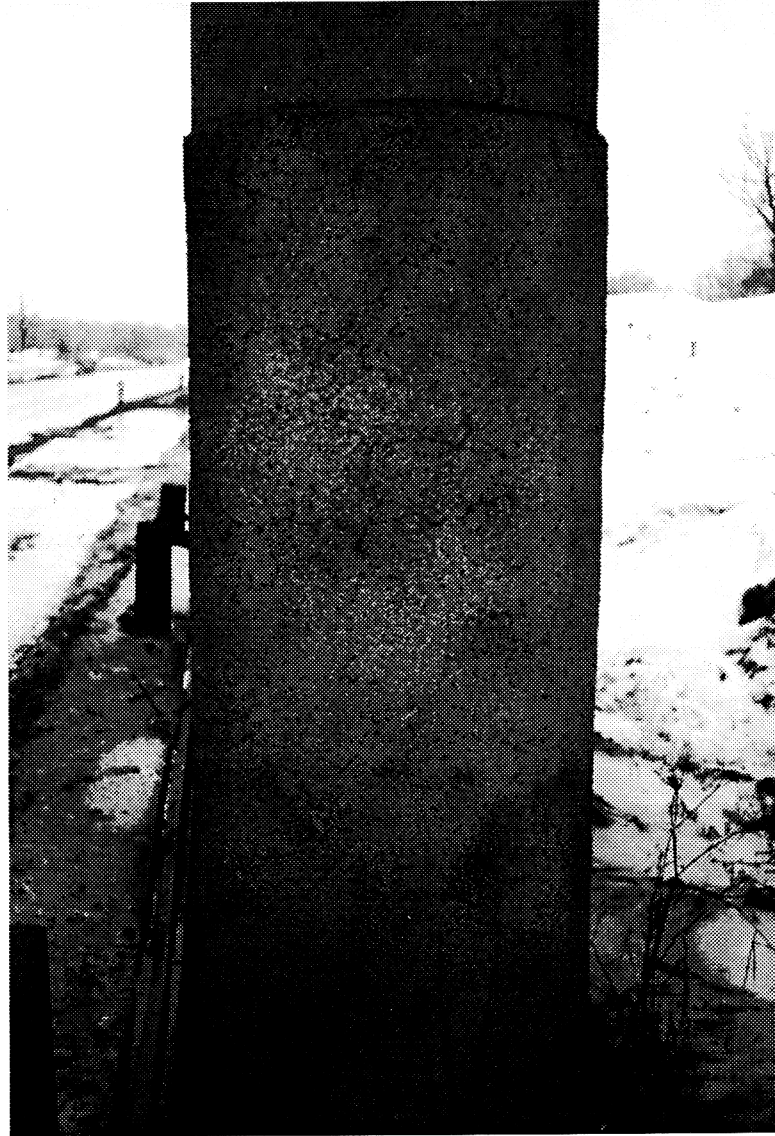
Bomknackning gav att inga bompartier kunde lokaliseras på de fyra pelarna. Inga synliga sprickor funna, men genom fuktvariationer kunde man konstatera att sprutbetongen har krackelering med fina sprickor som ej är synliga för ögat.

Figur 4.13      Krackelering på pelare, E4 Stora Åby, Ödeshög.  
*Crackle on pillar, E4 at Stora Åby, Ödeshög.*

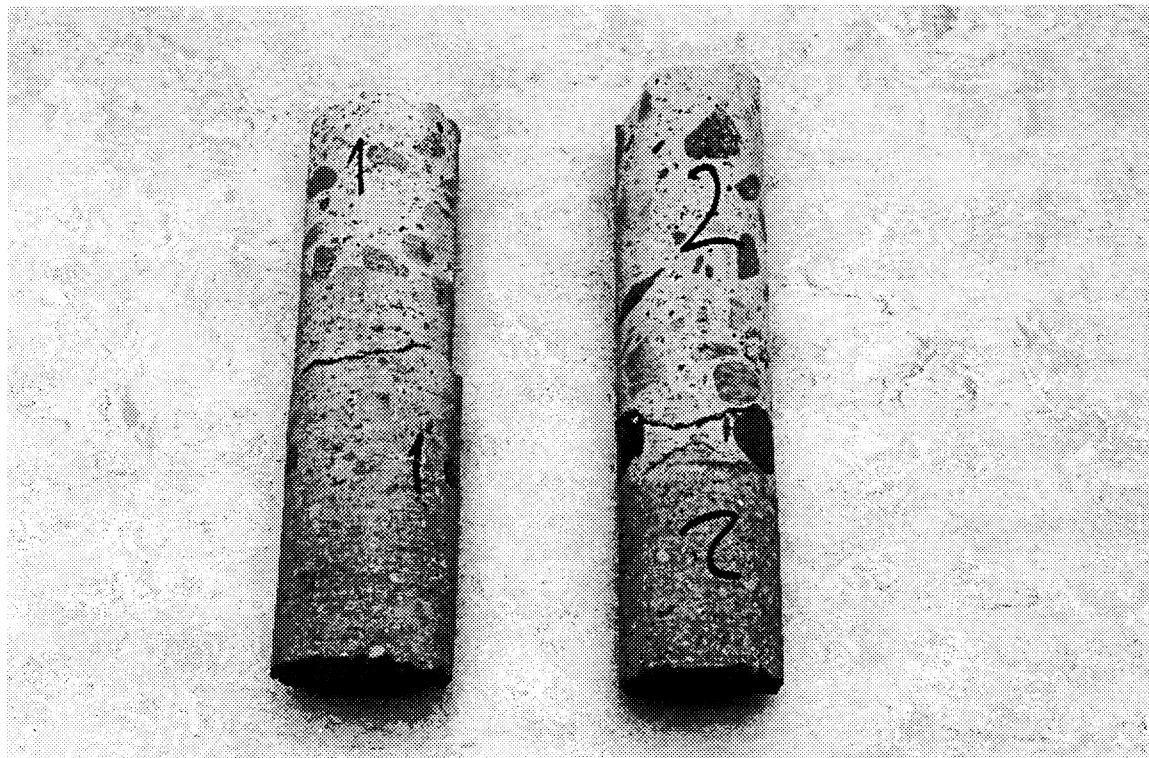
Borrkärnor (Ø 62 mm) togs ur den sydvästra pelaren på den sida som vetter mot vägen på höjderna 0.7 m (kärna 1) och 1.5 m (kärna 2). Sprutbetongens tjocklek var vid det nedre provstället 150-210 mm och vid det övre 70-80 mm (se figur 4.14).

Figur 4.14 Borrkärnor från pelare i bro över E4 vid Stora Åby, Ödeshög.  
*Drill cores from pillar in bridge over E4 at Stora Åby, Ödeshög.*

Armeringen i är i de kontrollerade proverna helt opåverkad av korrosion. Täcksiktet uppmättes till ca. 60 mm.

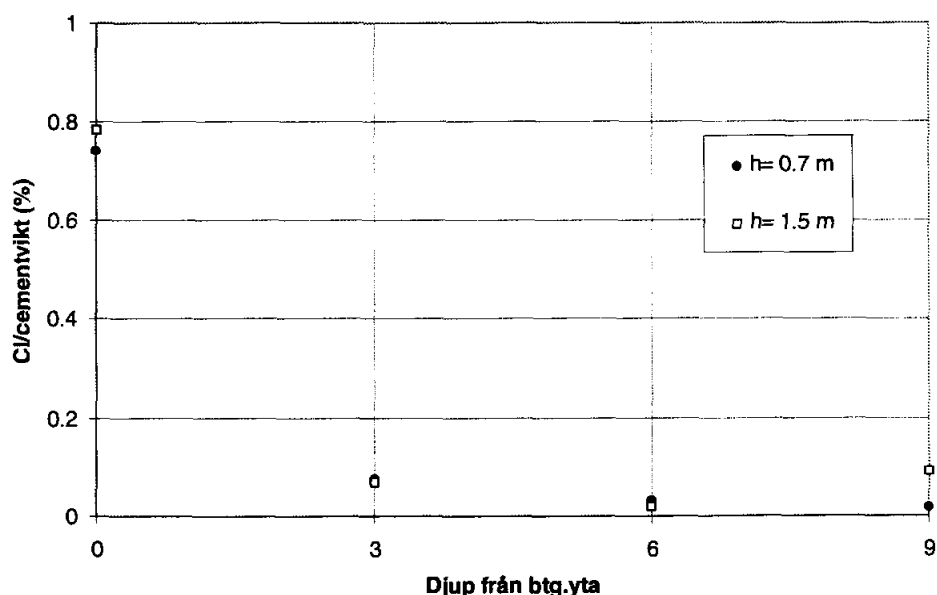
En bestämning av kloridprofil gjordes för de två urborrade kärnorna och kloridhalterna redovisas i nedanstående diagram. Cementmängd antagen till 450 kg/m<sup>3</sup>.

Figur 4.15 Kloridprofil på pelare i bro över E4 vid Stora Åby, Ödeshög.  
*Chloride profile on pillar in bridge over E4 at Stora Åby, Ödeshög.*

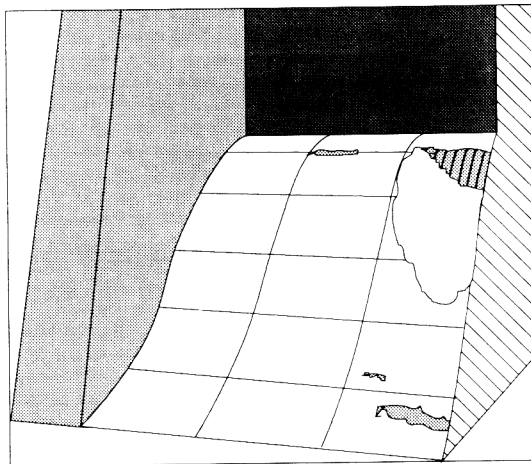
Sprutbetongen har lossnat på ett större område på skibord C, i den övre högra delen (nedifrån sett)(se figur 4.17 och figur 4.18). Den gamla armeringen ( $\phi 32$  mm slätstål) är delvis frilagd och korroderad. Stålfibrer korroderade i ytan men opåverkade inne i sprutbetongen.

Figur 4.17 Skador vid utskov C Hölleforsens kraftstation.  
*Damages in spillway C of the Hölleforsen power plant.*

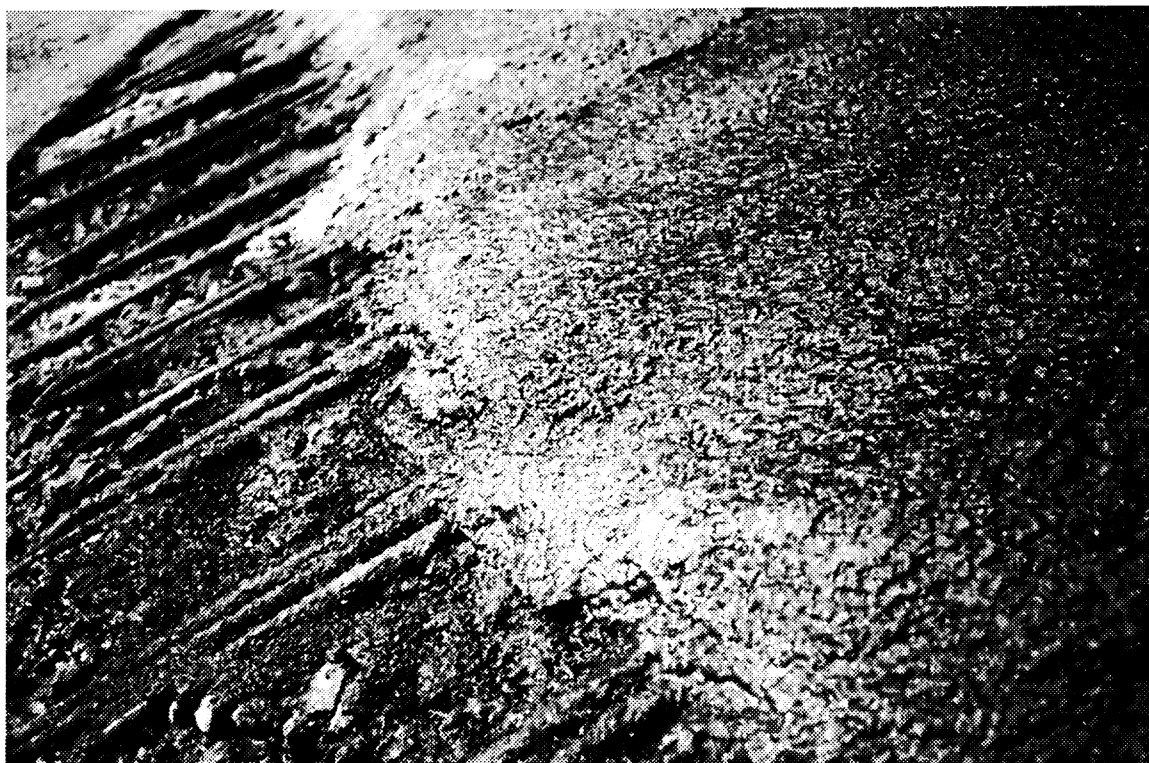
Skarv mellan skift synlig ca. 3 m nedanför utskovslucka längs skibordet. Bomknackning påvisade inga bompartier förutom där vatten strömmat under sprutbetongen.

Figur 4.18 Utskov C Hölleforsens kraftstation, detalj av skada.  
*Spillway C of the Hölleforsen power plant, detail of damage*

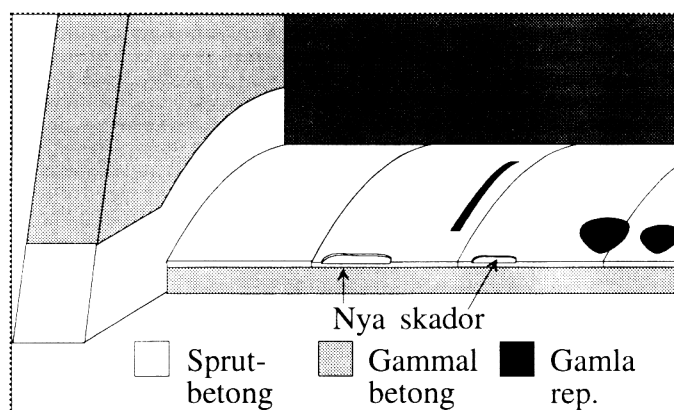
Undersökningen koncentreras till utskov A men p.g.a. snö och vatten i kombination med lutning blir undersökningen av utskovet begränsad. I nederkant skibord ses partier som lossnat och ca 0,5 - 1 m<sup>2</sup> stora bitar är borta. (se figur 4.20) Man ser också lagningar i huvudsak i skibordets nedre del och längs en skarv mellan två sprutbetongskift. Monoliterna har också sprutats upp till ca. 2 m höjd.

Figur 4.20 Skador i utskov A, Nämforsen.  
*Damages in spillway A, Nämforsen.*

Vid bomknackning av skibord upptäcktes enstaka bompartier nedan Chestertonlagningar, och mot monolit lokaliserades delaminering vid de nedersta 15 cm vid anslutning mot skibordet. Enstaka sprickor i sprutbetongen kan också ses på monoliterna. Dessa ser ut att härröra från sprickor i den underliggande betongen. Sprickvidden för dessa är ca. 0,2 mm.

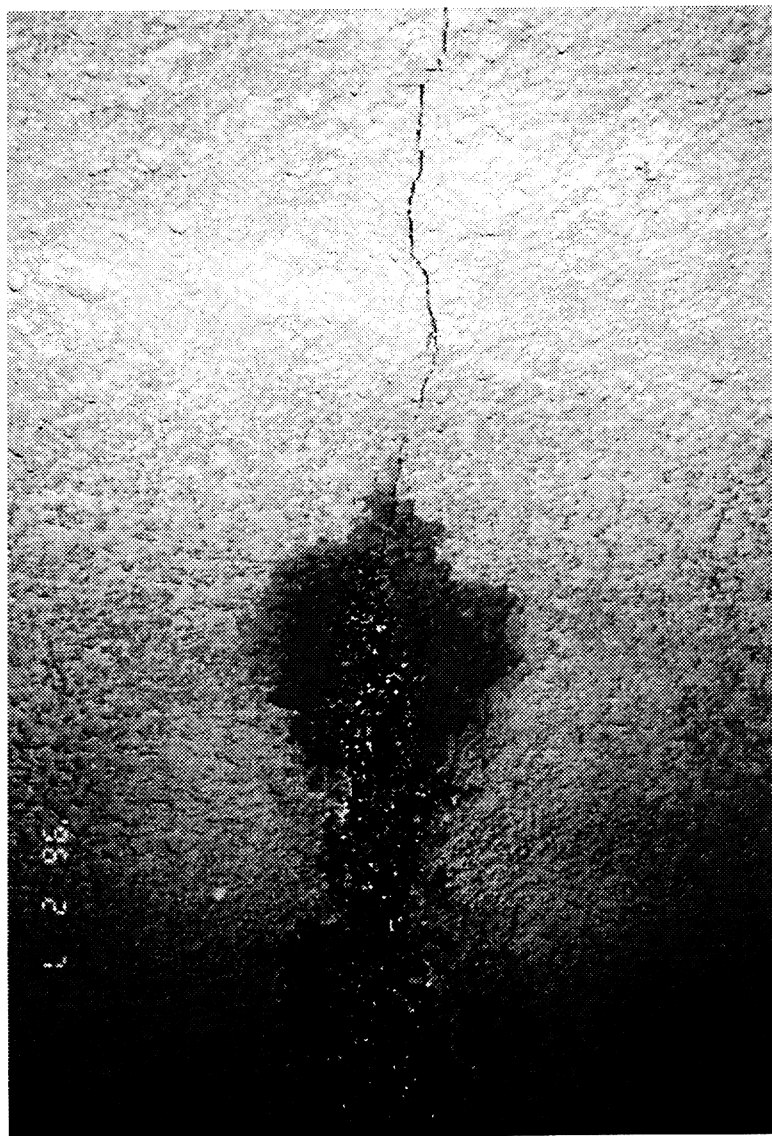
Bomknackning påvisade inga bompartier men på ett par ställen kunde man dock istället hitta sprickor som gick runt hela röret. Sprickvidden varierande från <0.5 till 2 mm. I flera av sprickorna kunde kraftiga röda utfällningar ses, enligt uppgift härrör detta även från jorden och inte enbart från korrosion. Utfällningarna fanns även före sprutning av rören.

Figur 4.24 Sprickor i sprutbetong med stålfiberarmering, vägtrumma under E20 i Lerum.

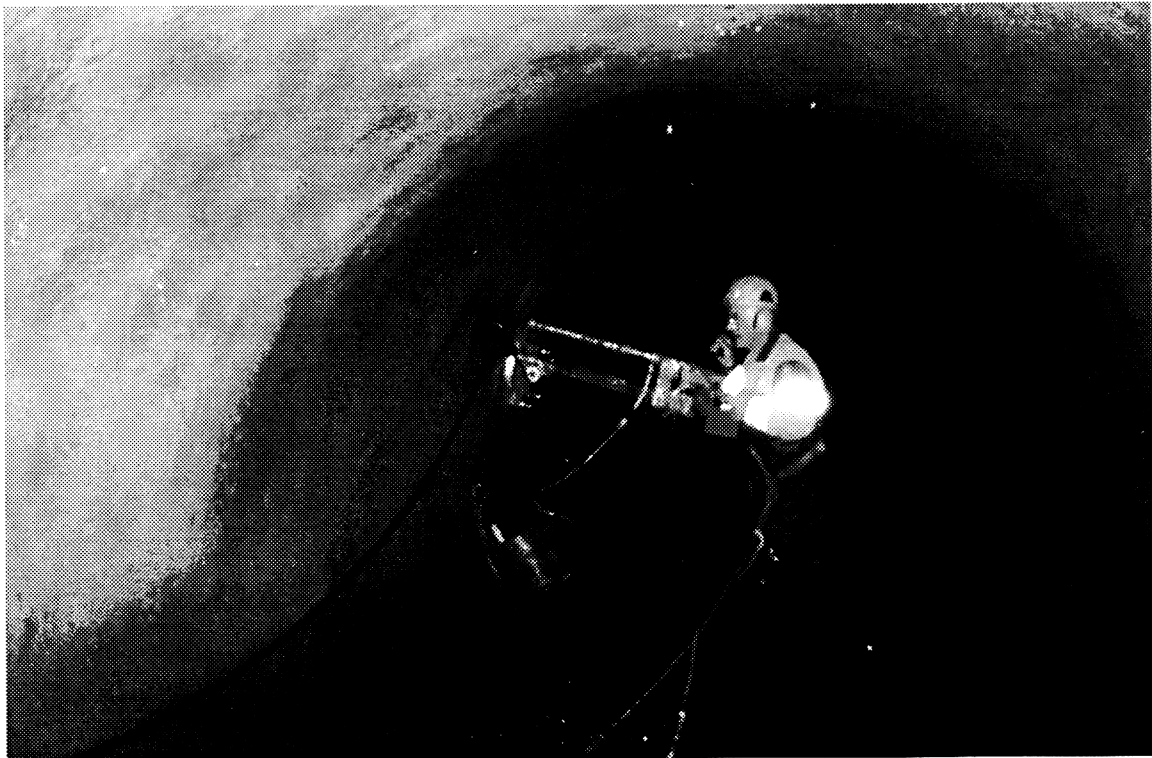
Plåttrumman som borrades igenom hade vid den översta kärnan en tjocklek på 5 mm och i det nedre hålet endast 1 mm där korrosionen var kraftig.

Figur 4.25 Kärnbörning i vägtrumma, Lerum  
*Core drilling in "tube bridge", Lerum*

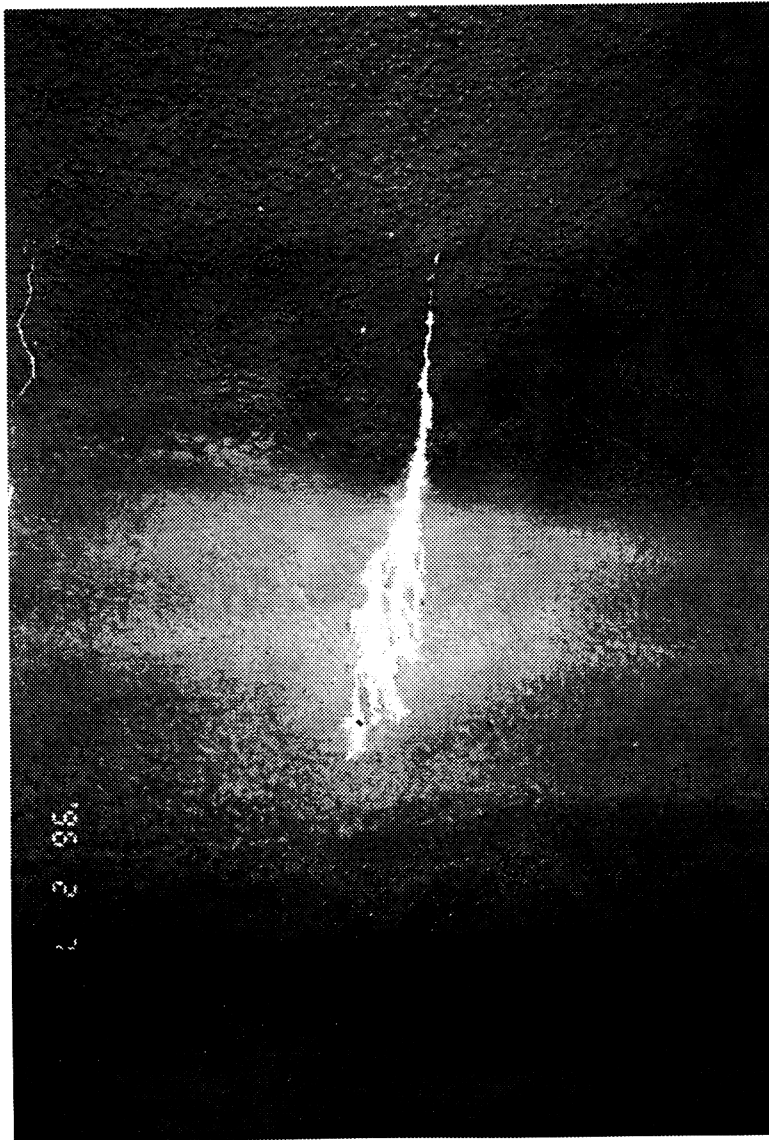
Konstruktionen är i gott skick och sprickorna verkar inte bli något problem. En fiberarmering istället för konventionell armering hade möjligen eliminerat krympsprickorna.

Figur 4.26 Självläkta sprickor i vägtrumma med konventionell armering under E20 vid Lerum.  
*"Self-healed" cracks in "tube bridge" with conventional reinforcement under E20 in Lerum.*
