# INSPEKTIONSMETODER FÖR INRE VATTENVÄGAR I VATTENKRAFTVERK

RAPPORT 2016:254

# Inspektionsmetoder för inre vattenvägar i vattenkraftverk

TRITA-BKN. Examensarbete 447, Betongbyggnad 2015

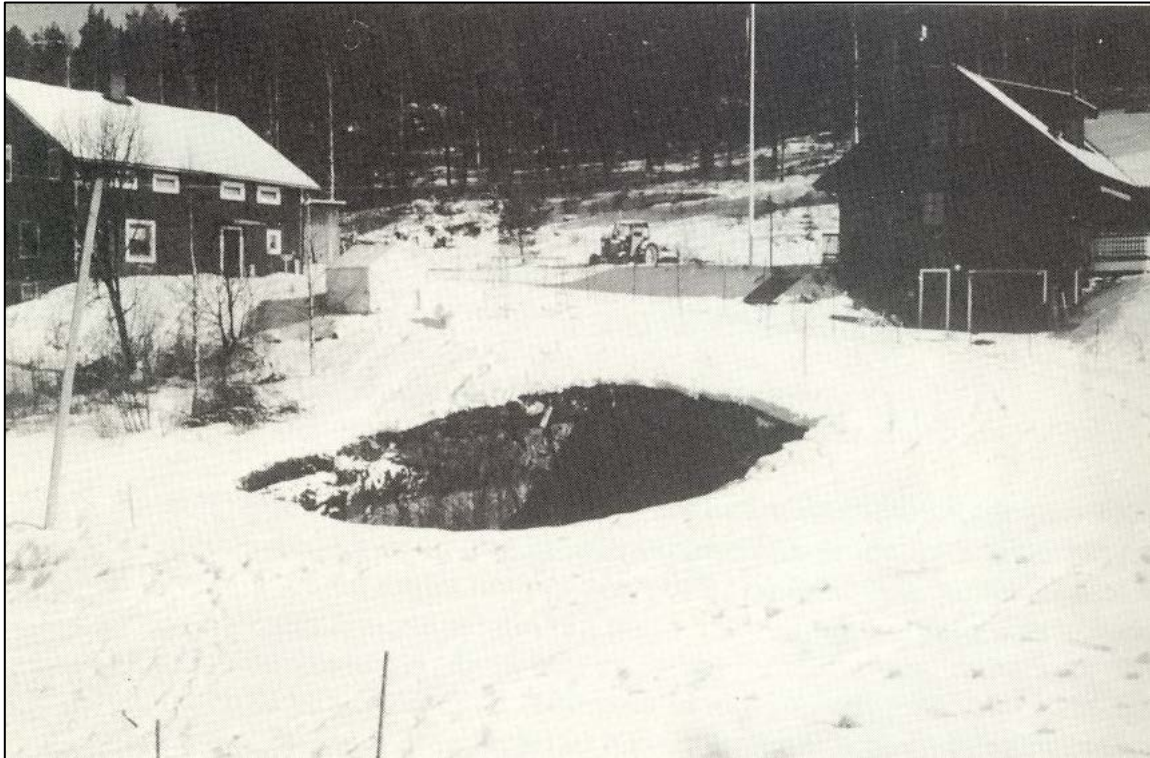
Gidböle kraftverk har en fallhöjd på 30 meter och en effekt på 12 MW. Från kraftstationen går en ca 2,5 km lång frånloppstunnel vars tvärsnittsarea är ca 40 m<sup>2</sup>. Ett ras upptäcktes 13 mars 1991 genom att en krater hade bildats vid markytan. Djupet av kratern var ca 35 meter och diametern ca 12 meter, se Figur 4.5 och 4.6. Kraftverket hade varit i drift i 5 år innan raset inträffade (Hultman, Stille & Söder, 1993). Rasområdet var ursprungligen förstärkt med sprutbetong och bultar. Enligt Hultman, Stille och Söder (1993) är det troligt att motmorillonitlera som återfanns på platsen hade kommit i kontakt med vatten och börjat expandera. Lerans tryck mot sprutbetongen ökade succesivt tills förstärkningen började ge efter och sprickor uppkom. Detta möjliggjorde sedan för strömmande vatten att erodera och spola bort material bakom sprutbetongen. Stenblock i berget tappade därefter sin inspanning och föll ner på sprutbetongen som till slut knäcktes och därmed rasade in i tunneln.

**Figur 4.5** *Rashålet i ytan vid Gidböle (Hultman, Stille & Söder, 1993).*

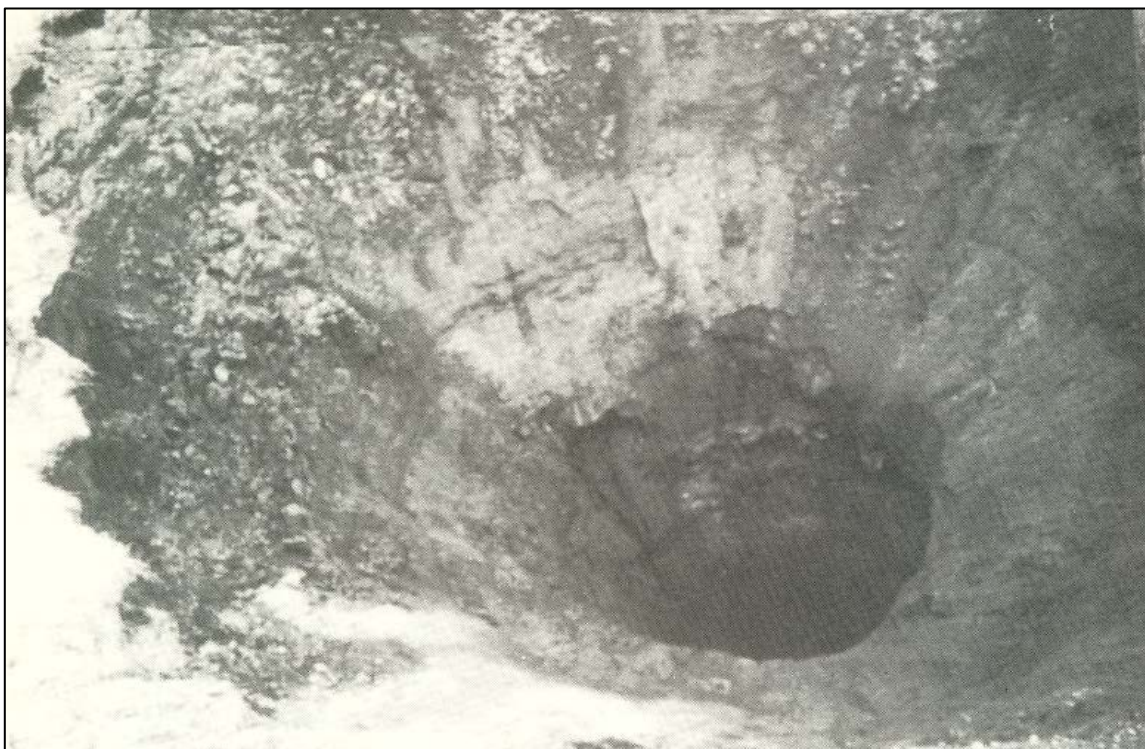
**Figur 4.6** *Rashålet vid Gidböle som var ca 12 meter i diameter (Hultman, Stille & Söder, 1993).*

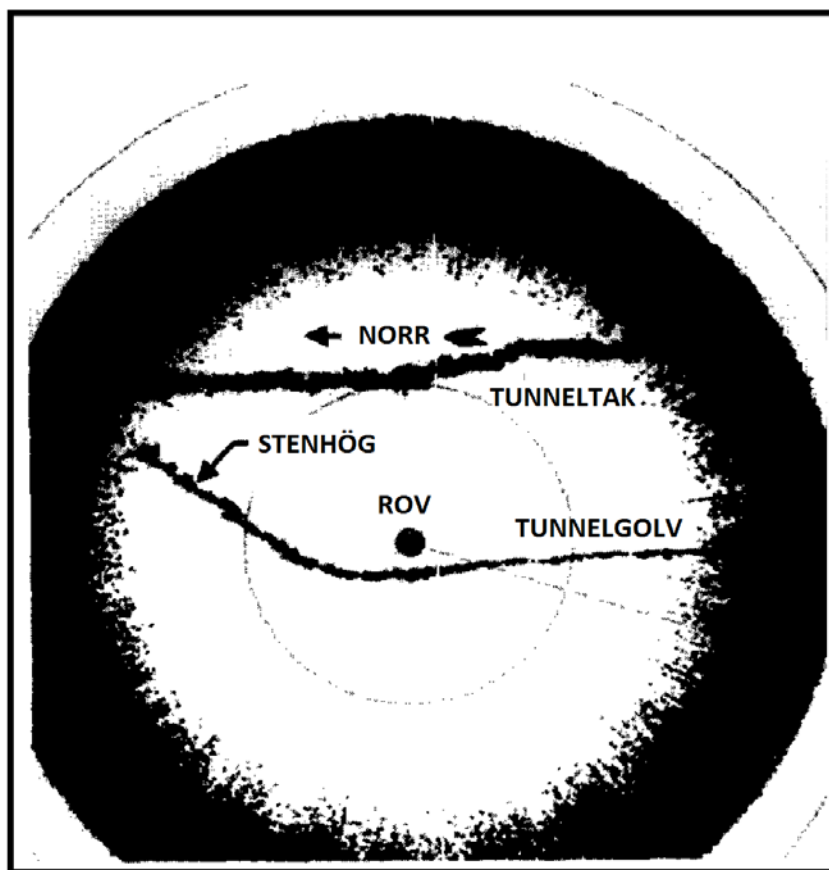
**Figur 6.5** Profilerande sonarbild som visar ett längsgående tunneltvärsnitt och raset som skett i tunneln. Modifierat efter Mikkola & Viitala (2000).

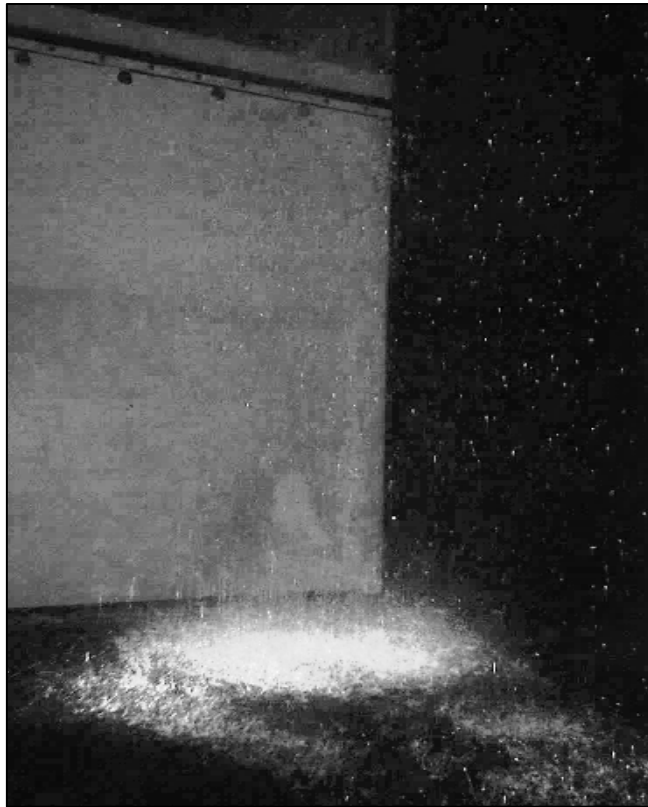
**Figur 7.8** *Inläckage av vatten i sugrörets tak.*

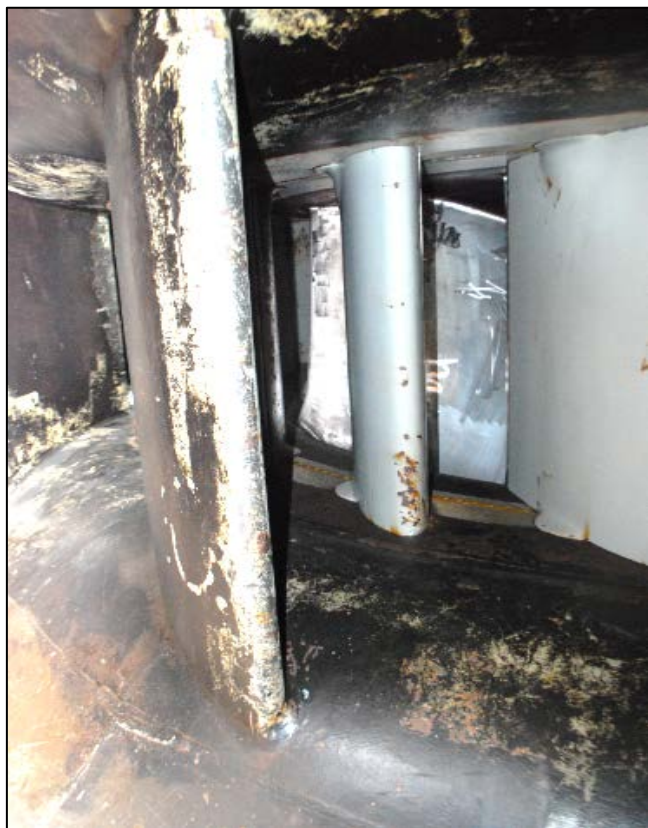
**Figur 7.9** *Ytskikt på stagpelare i spiralen är delvis nednötta. Lägg märke till turbinbladen som kan skymtas innanför ledskenorna.*

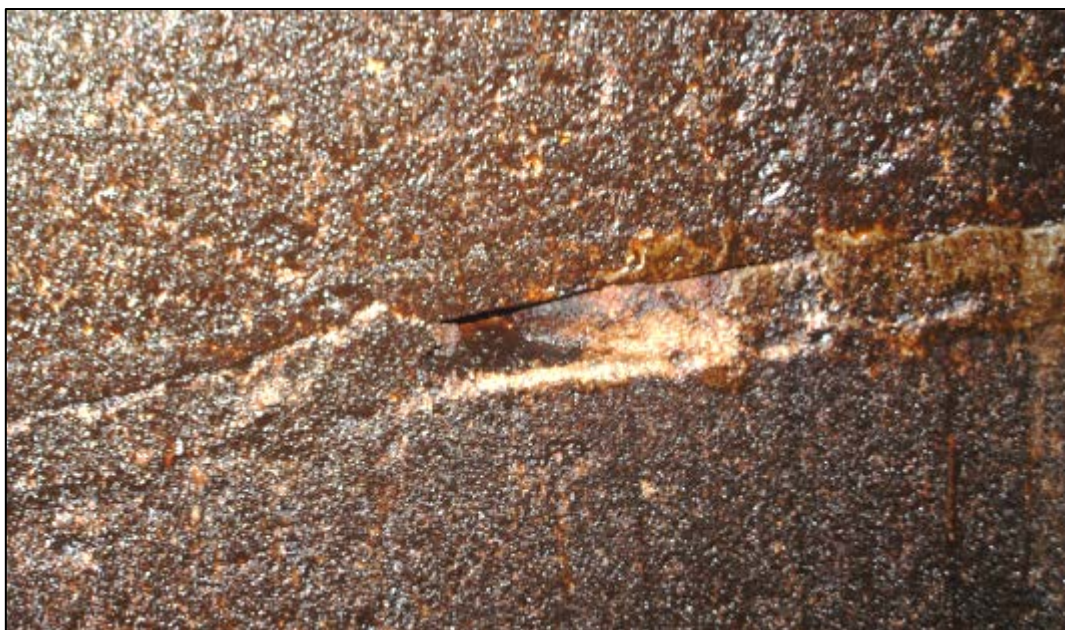
**Figur 7.10** Erosionskada i tilloppstuben. Skadan är ca 300 mm bred, 100 mm hög och 150 mm djup.

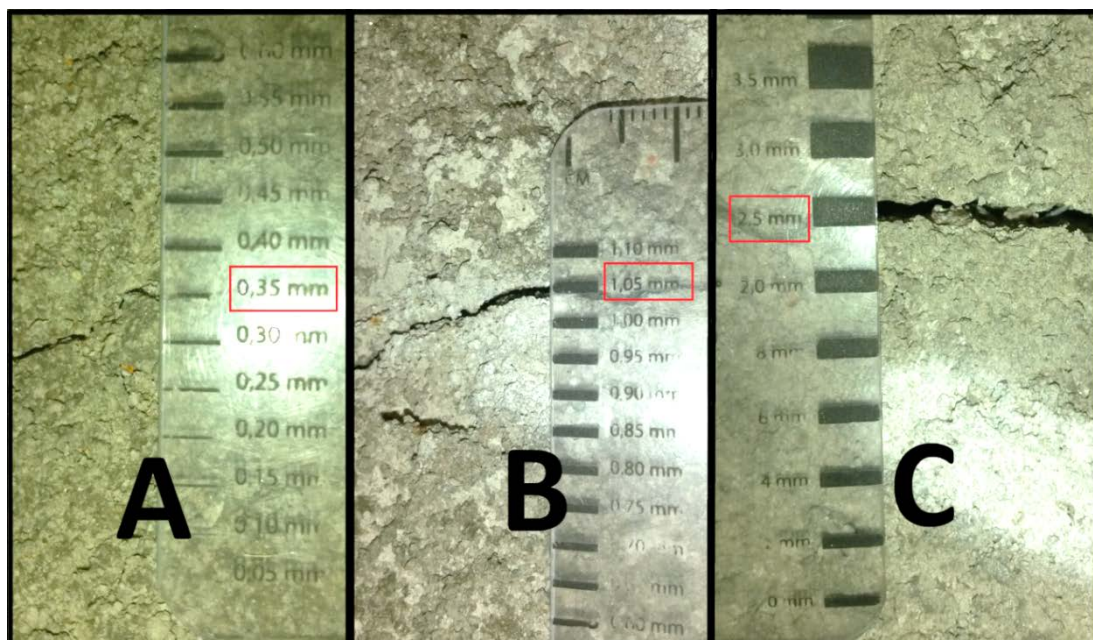
**Figur 7.16** Närbild på sprickor som balkarna A, B och C fick efter knäckning.

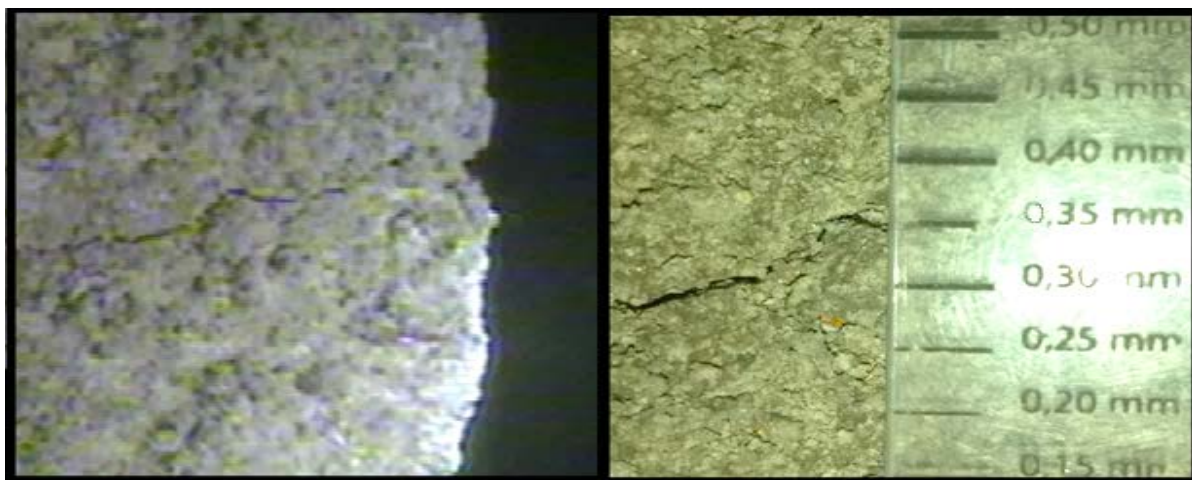
**Figur 7.21** Balk A med 0,35 mm spricka. Till vänster foto från ROV och till höger från torrhet.

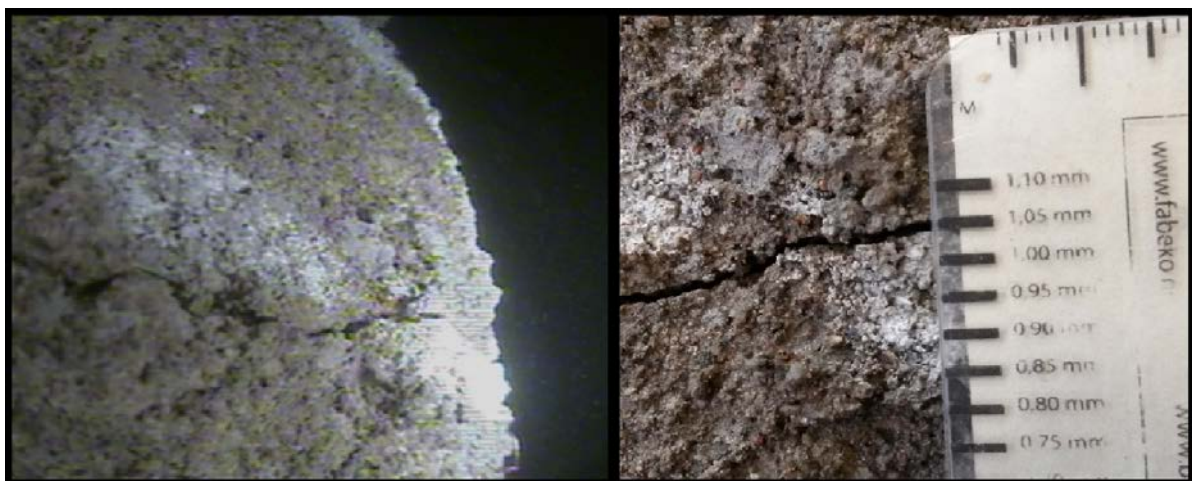
**Figur 7.22** Balk B med 1,05 mm spricka. T.v. foto från ROV och t.h. foto från torrhet.

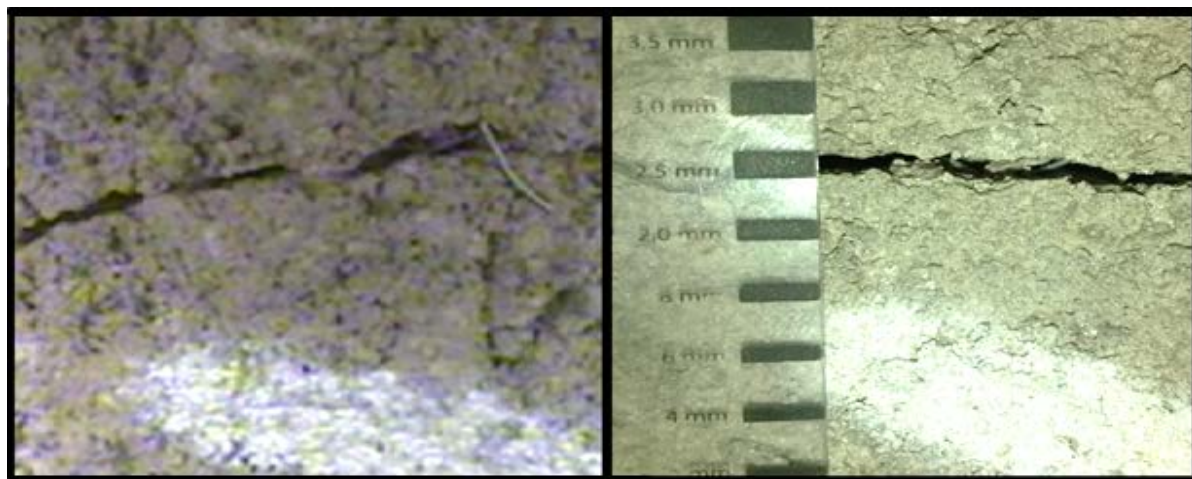
**Figur 7.23** Balk C med 2,5 mm spricka. T.v. foto från ROV och t.h. foto från torrhet.

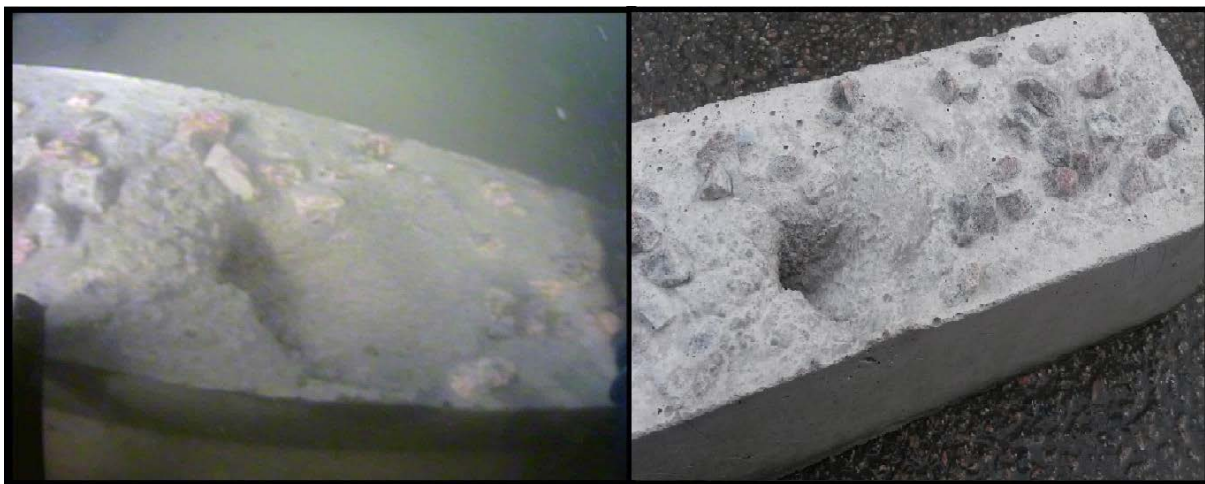
**Figur 7.24** Balk 1 med tillverkade erosionsskada. T.v. foto från ROV och t.h. foto från torrhet.

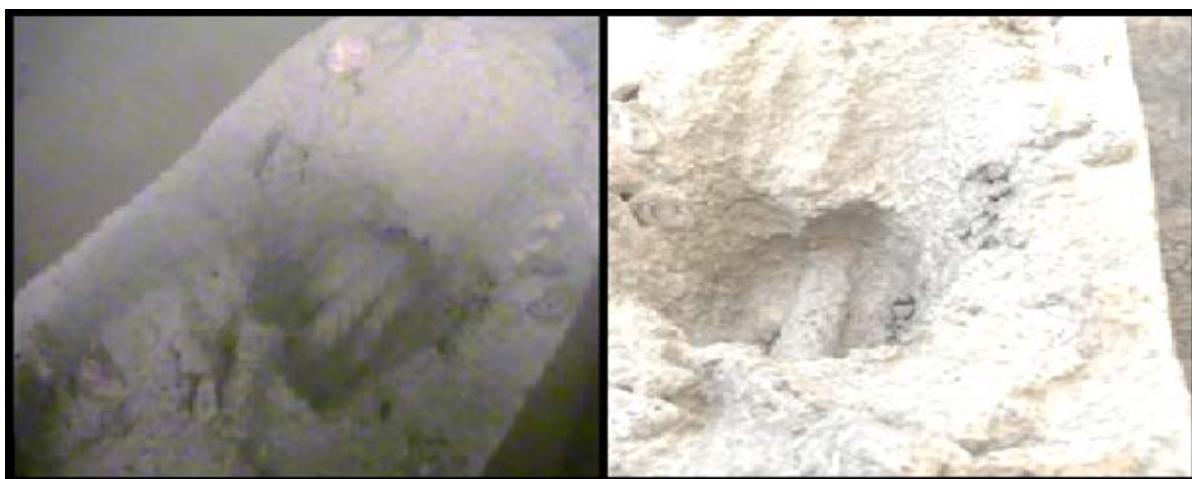
**Figur 7.25** Balk 2 med tillverkad erosionsskada över armeringsjärn. T.v. foto från ROV och t.h. foto från torrhet.

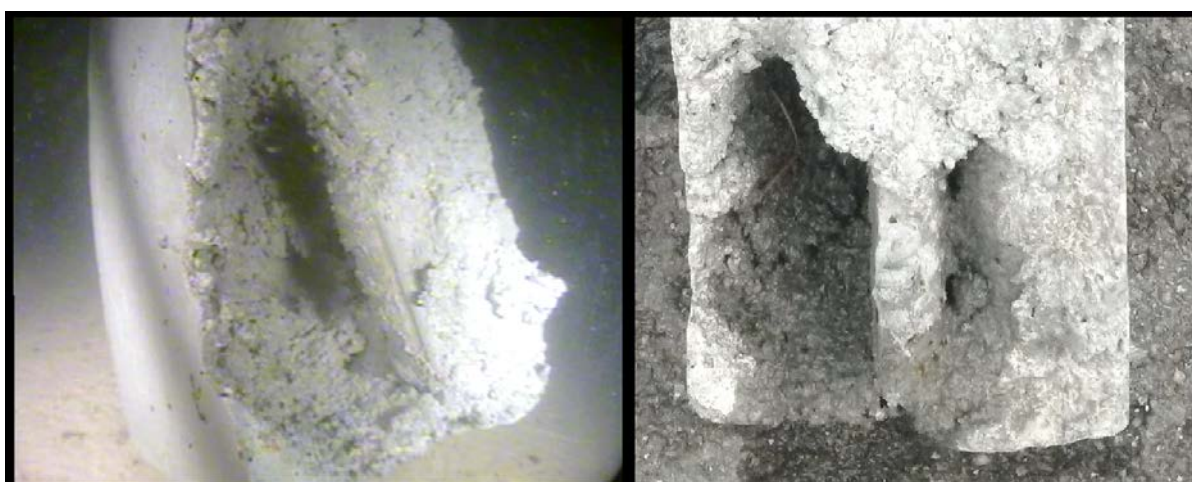
**Figur 7.26** Balk 3 med tillverkad erosionsskada och ett armeringsjärn. T.v. foto från ROV och t.h. foto från torrhet.

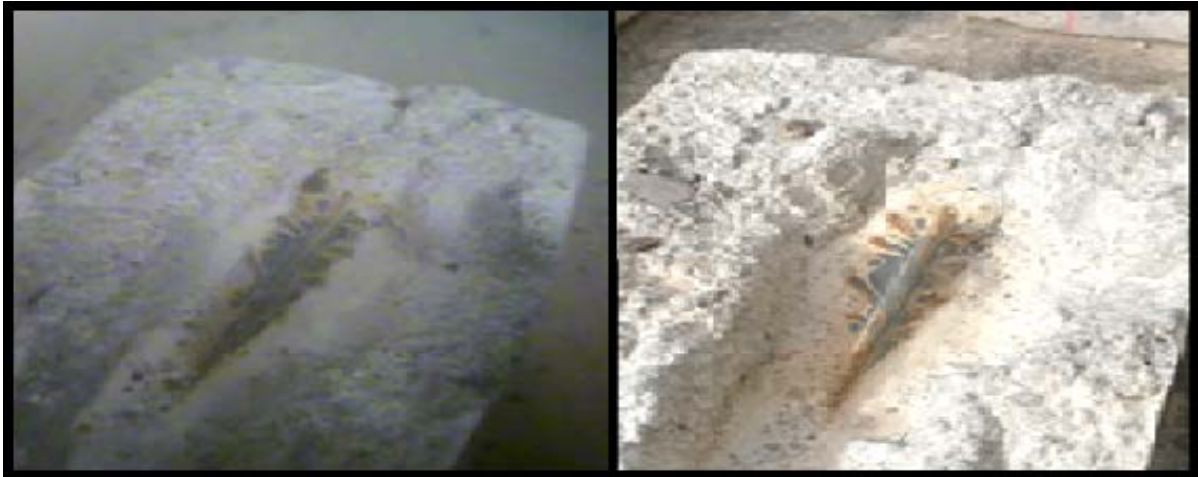
**Figur 7.27** Balk 4 med tillverkad erosionsskada och ett armeringsjärn. T.v. foto från ROV och t.h. foto från torrhet.
