# REPARATION AV SKYDDANDE YTSKIKT

RAPPORT 2015:195

# **Reparation av skyddande ytskikt som har skadats under drift**

Repairing of protecting surface deposits damaged  
during operation

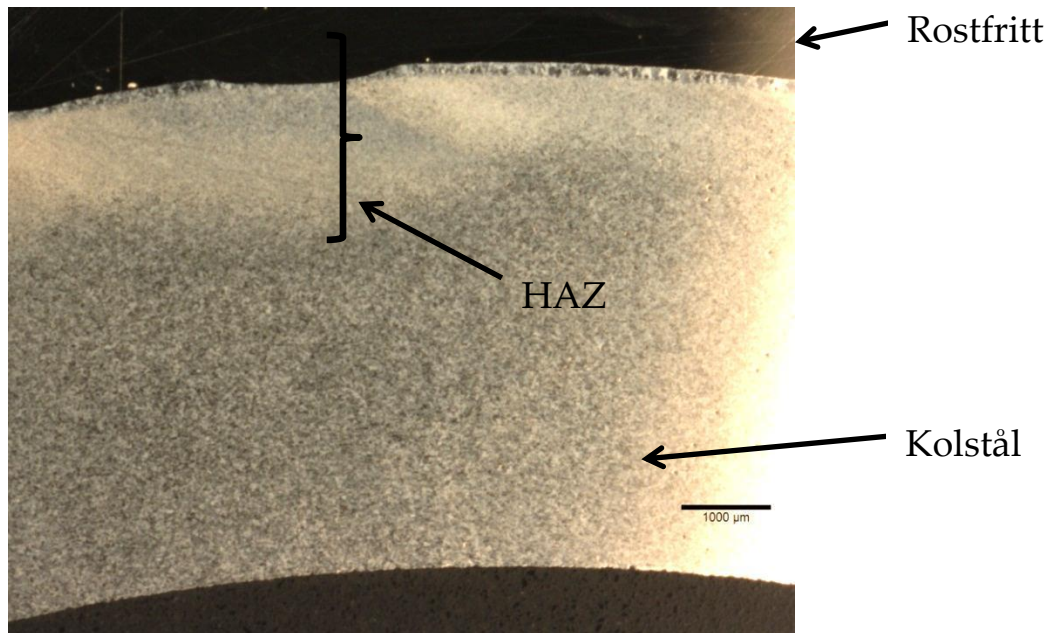
Bild 1:3. Tvärsnitt efter etsning av kolstål.

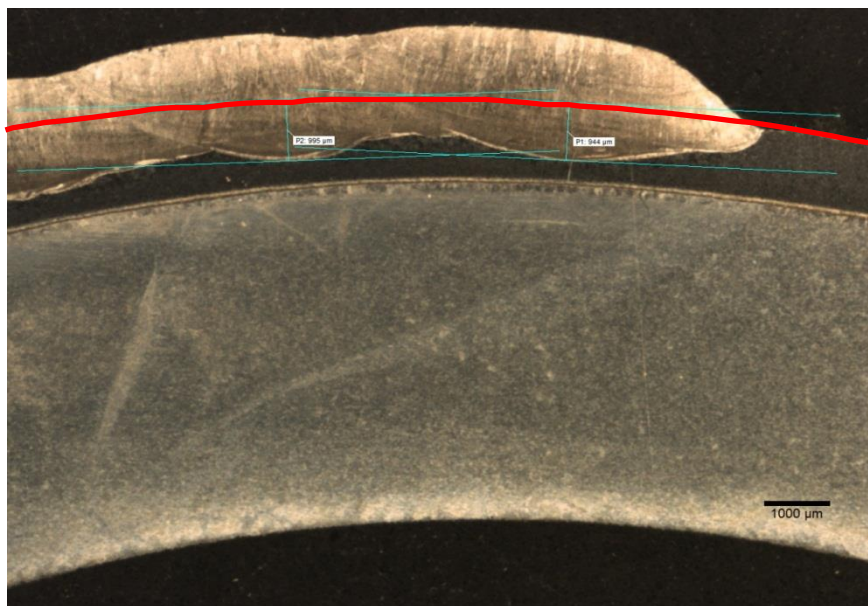
Bild 1:4. Tvärsnitt efter etsning av svetsgods.

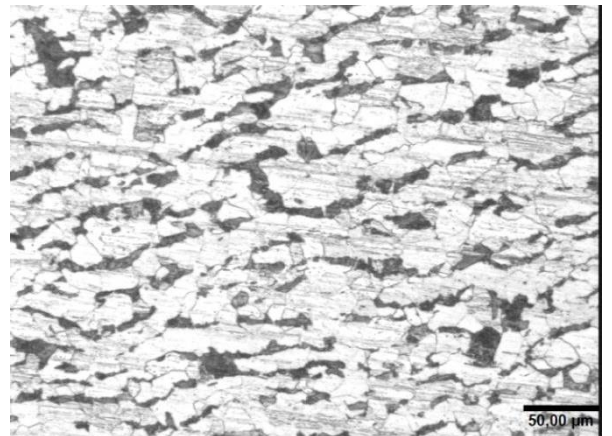
Bild 2:8. Representativ mikrostruktur för grundmaterial

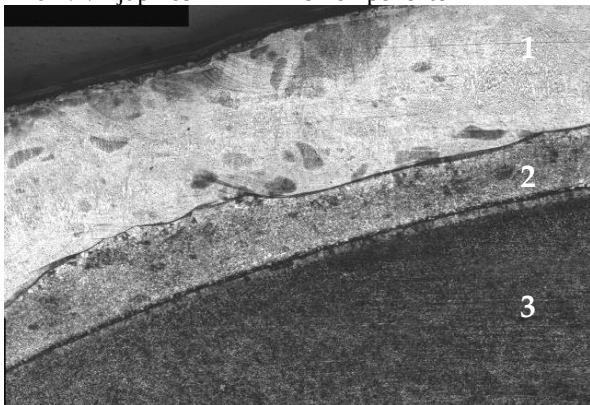
Bild 2:9. Svetsreparation i lågförstoring. 1) svetsreparation, 2) ytterkomponent, 3) innerkomponent.

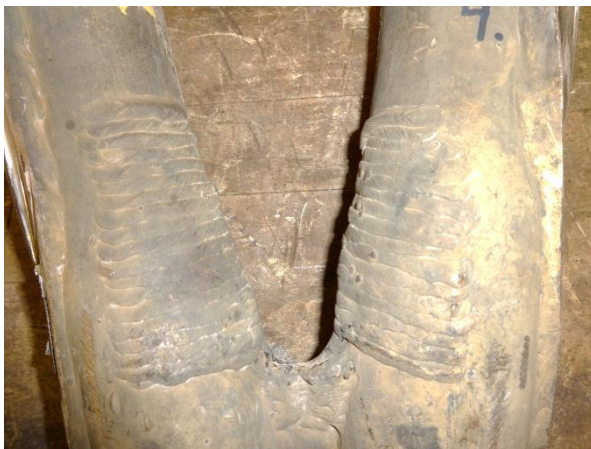
Bild 3:1. Läge för svetsreparationer.

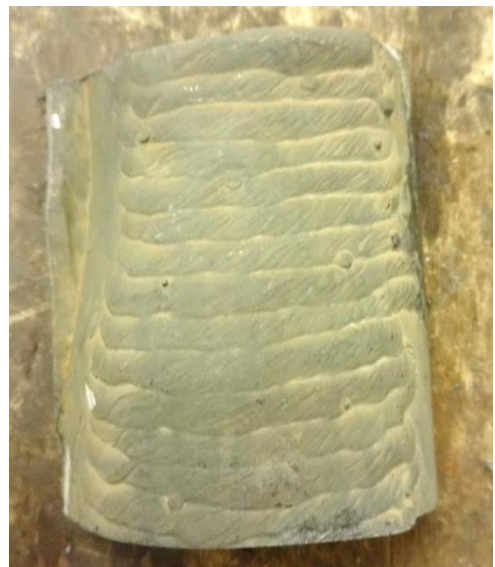
Bild 3:2. Undersökt prov från vänstra reparationen i bild 3:1.

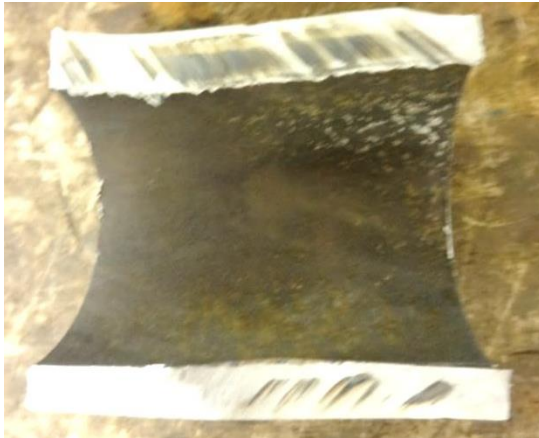
Bild 3:3. Utseende hos insida. Inga spår av korrosion.

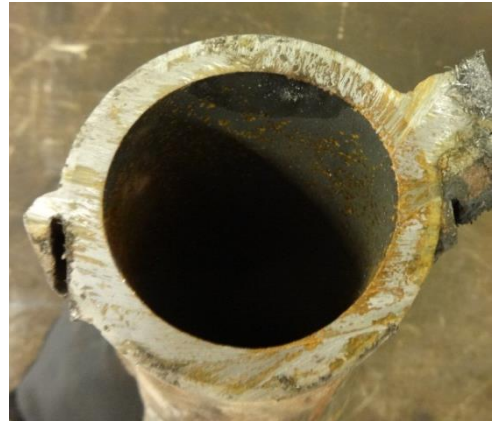
Bild 3:4. Utseende hos tvärsnitt. Ingen ovalisering.

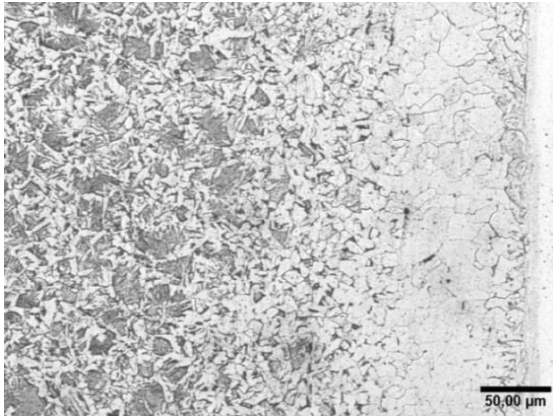
Bild 3:7 Representativ mikrostruktur i HAZ.  
Svetsreparation i bildens högra del.

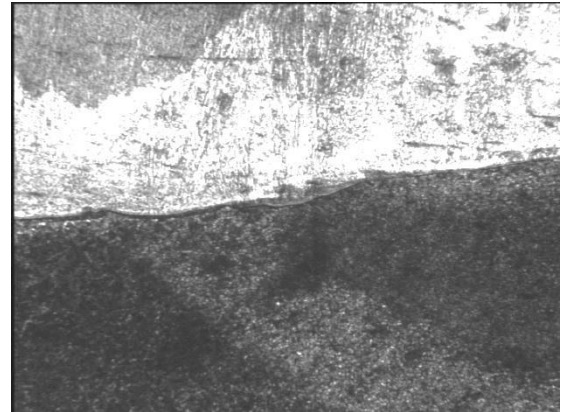
Bild 3:8 Marginell inträngning i innerkomponenten  
(mörk i bildens underkant).

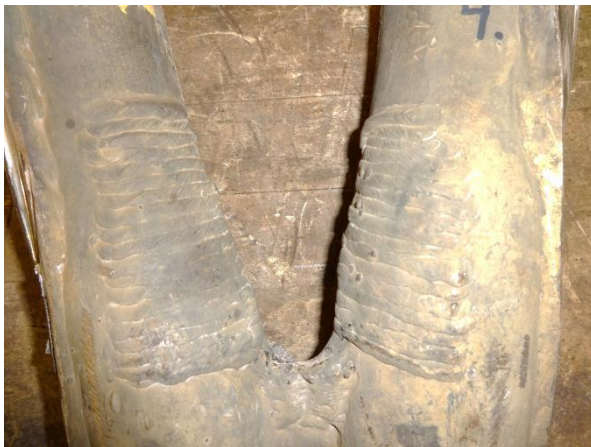
Bild 4:1. Läge för svetsreparationer.

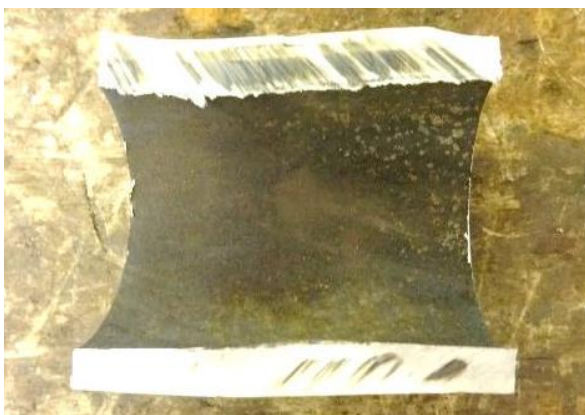
Bild 4:3. Utseende hos insida. Inga spår av korrosion.

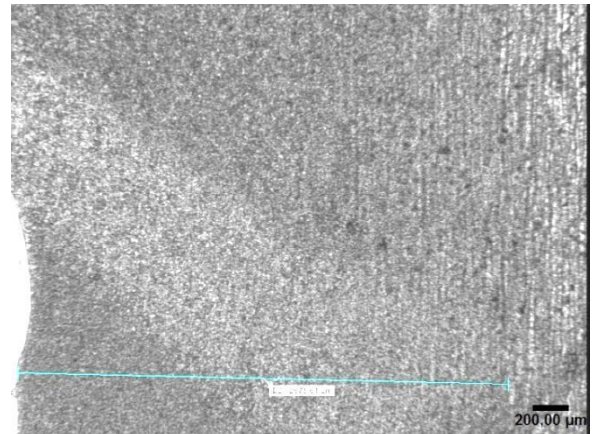
Bild 4:6. Djup hos HAZ i innerkomponenten.

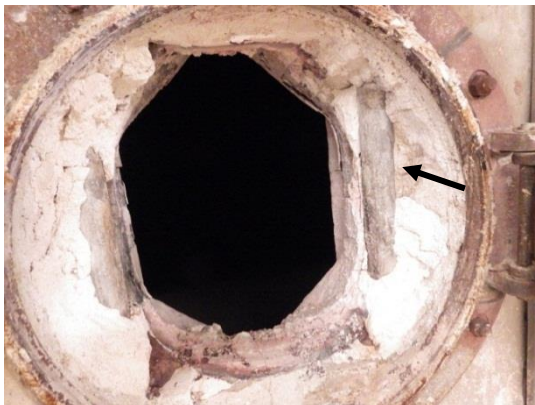
Bild 5:1. Läge för tubprov. Öppning för balk till skyddstak.

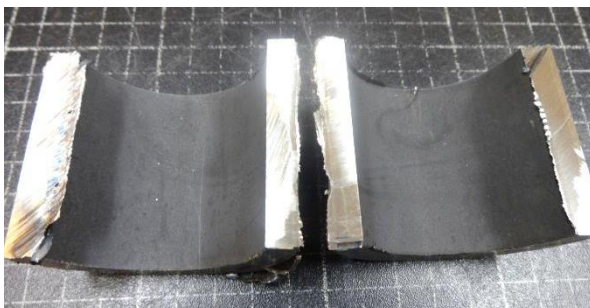
Bild 5:3. Utseende hos insida. Inga spår av korrosion.

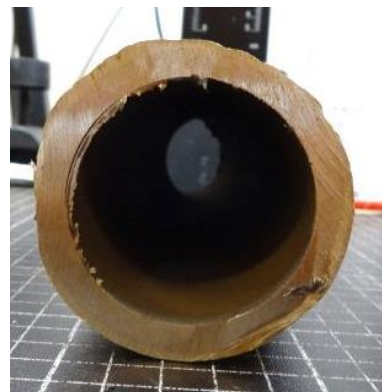
Bild 5:4. Utseende hos tvärsnitt. Ingen ovalisering.

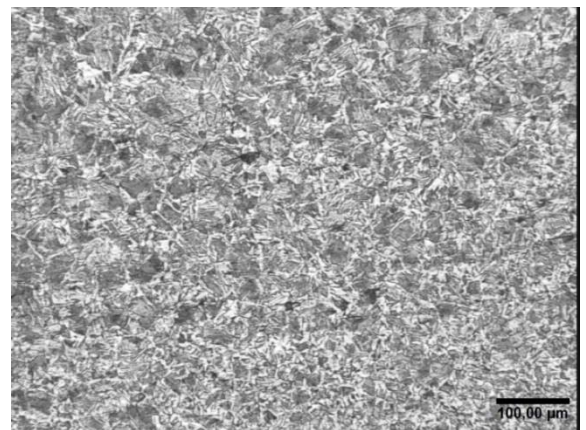
Bild 5:8. Mikrostruktur hos kritiskt område av HAZ.

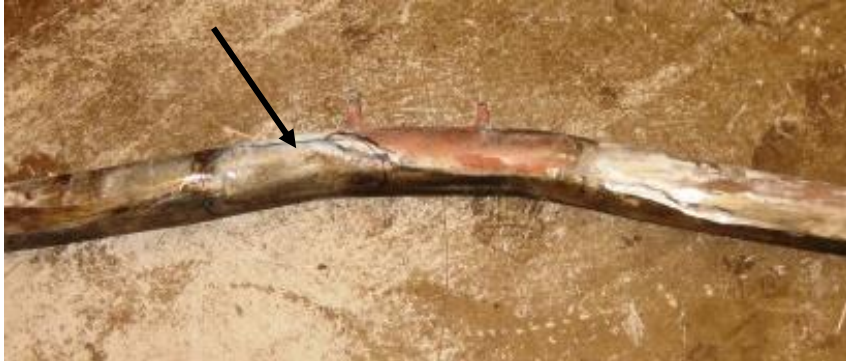
| Insidans utseende | Under svetsreparationerna finns tydliga rödbruna fläckar på vattensidan. Övrig yta mörkt grå. |

Bild 6:1. Läge för svetsreparation.

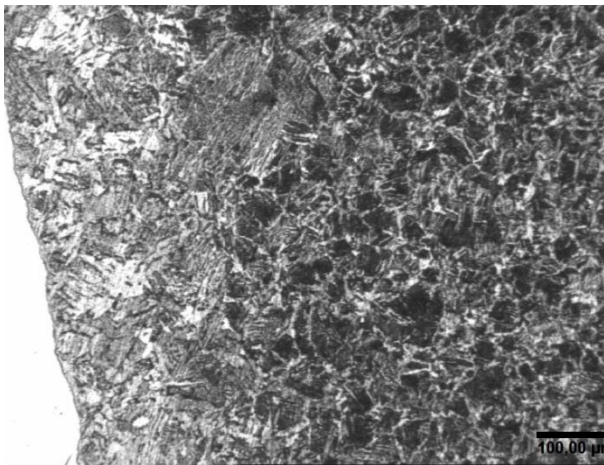
Bild 6:5. Svetsreparation tangerar innerkomponenten.

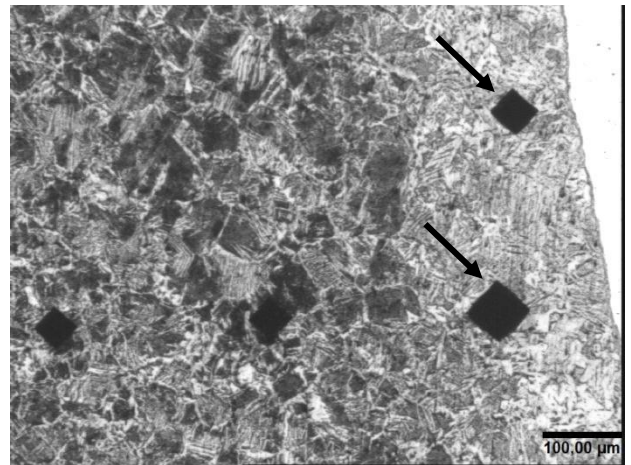
Bild 6:6. Mikrostruktur varierar längst HAZ, likaså hårdheten (2 mätpunkter markerade).

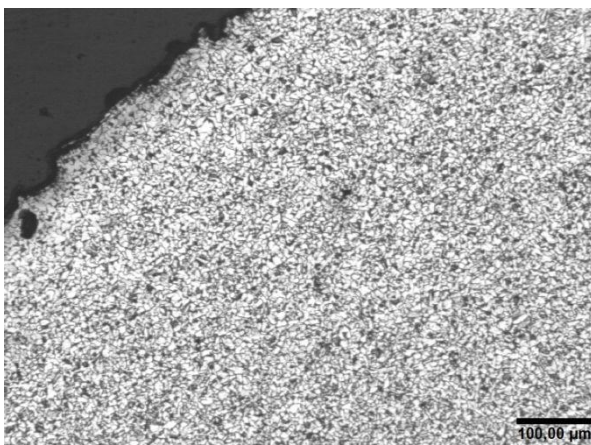
Bild 6:7. Vattensidan i övre vänstra hörnet.

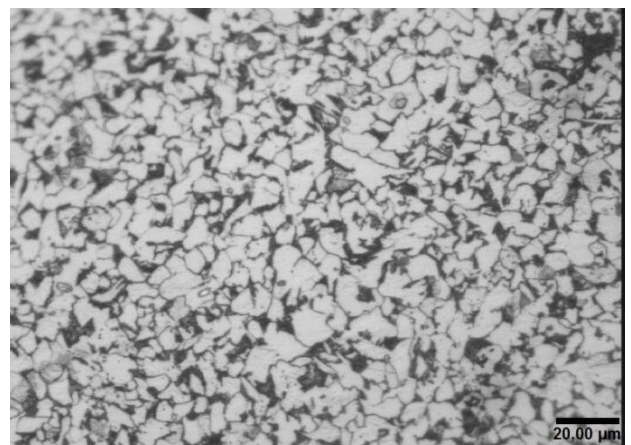
Bild 6:8. Representativ mikrostruktur i kolstål.

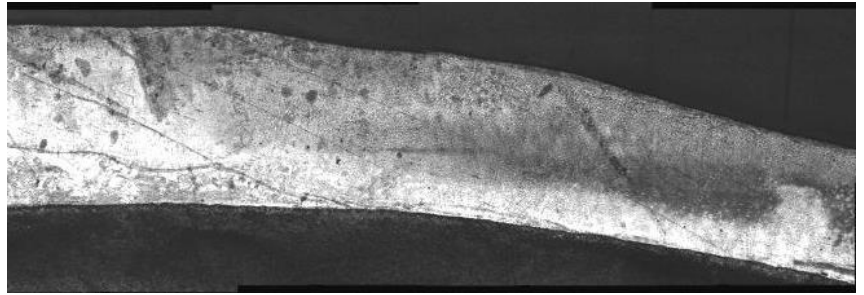
Bild 6:9. Översikt av tvärsnitt genom svetsreparation.

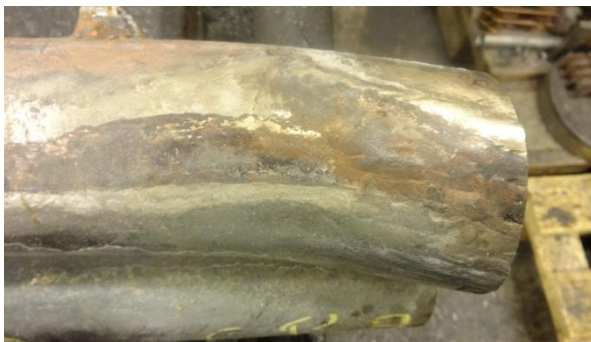
Bild 7:1. Läge för svetsreparationer.

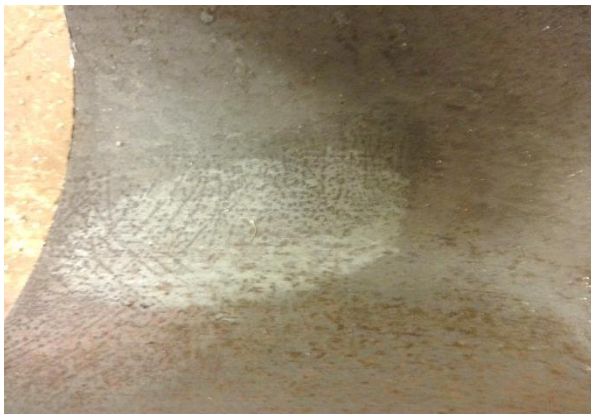
| Övrigt | Sprickdjup på insida max 0,2 mm |

Bild 7:3. Utseende hos insida. 45°-sprickor samt märkbar värmepåverkan.

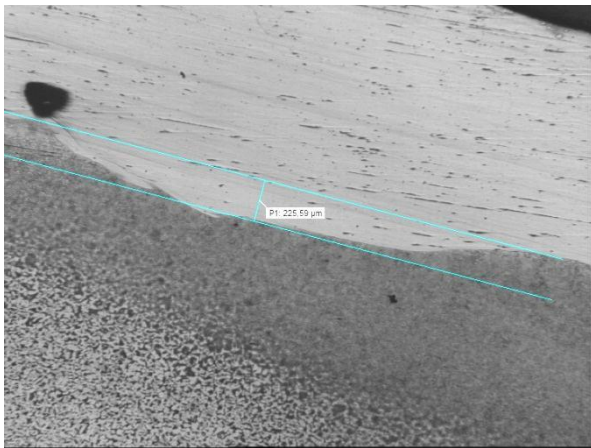
Bild 7:4. Marginell inträngning i innerkomponenten

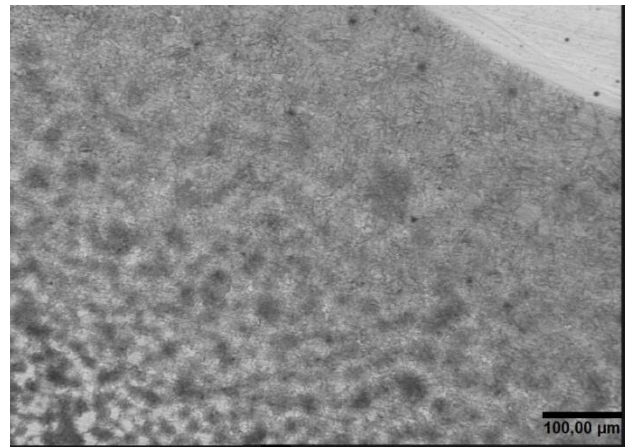
Bild 7:5. Djup hos HAZ i kolstål.

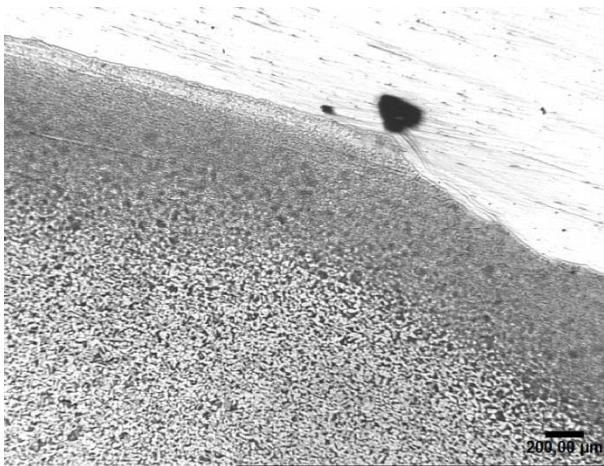
Bild 7:6 Representativ mikrostruktur i HAZ.

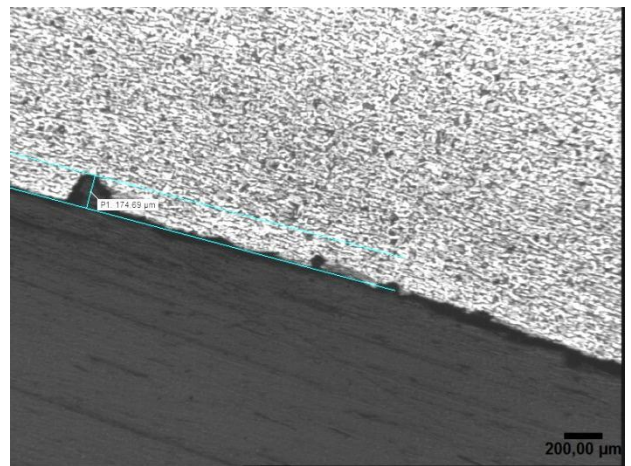
Bild 7:7. Tvärsnitt genom 45°-spricka som upptäcktes på vattensidan.

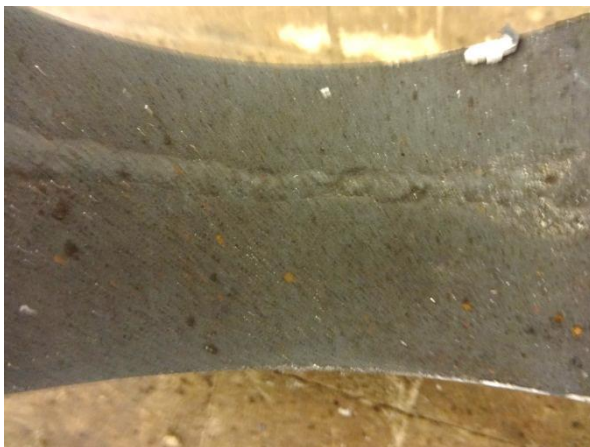
Bild 8:3. Utseende hos insida.

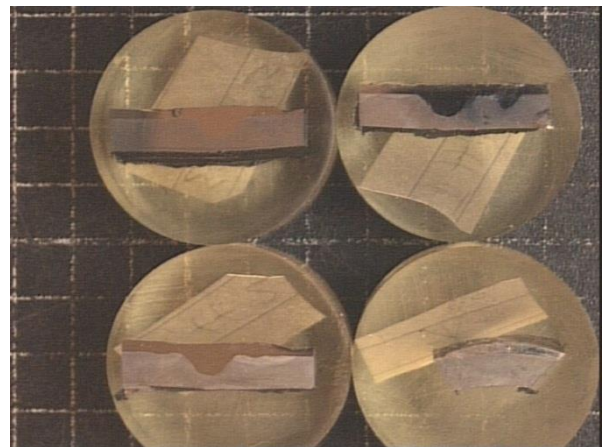
Bild 8:4: Översikt av undersökta tvärsnitt.

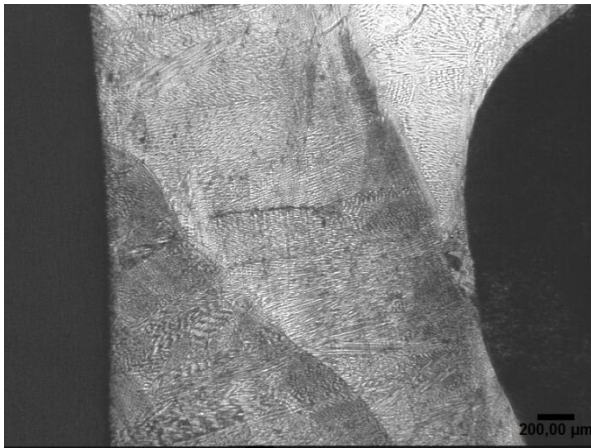
Bild 8:5. Tre svetssträngar syns på bilden. Kolstål till höger.

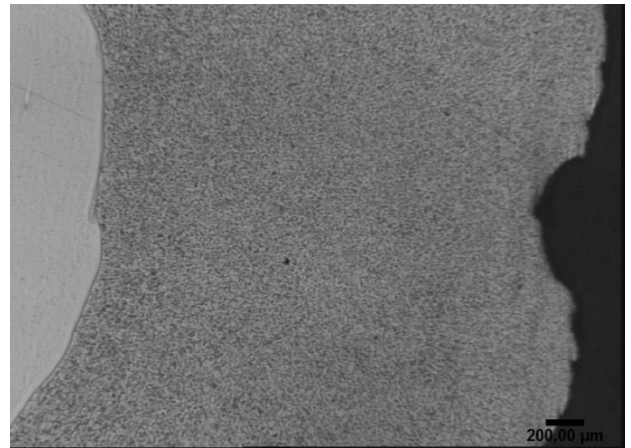
Bild 8:6. HAZ utbredning genom hela innerkomponenten. Svetsreparation till vänster.

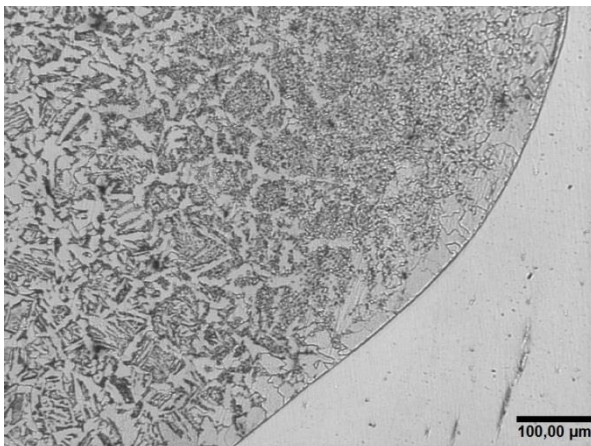
Bild 8:7 Representativ mikrostruktur i HAZ.

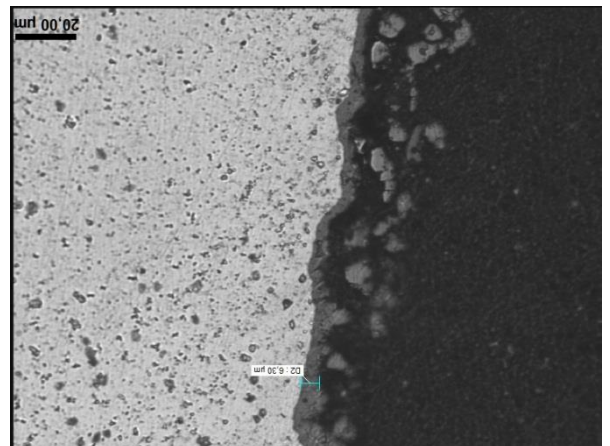
Bild 8:8 Tvärsnitt genom vattensidan.

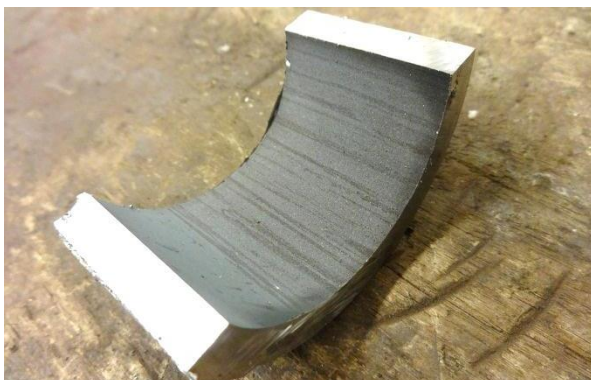
Bild 9:3. Utseende hos insida. Inga spår av korrosion.

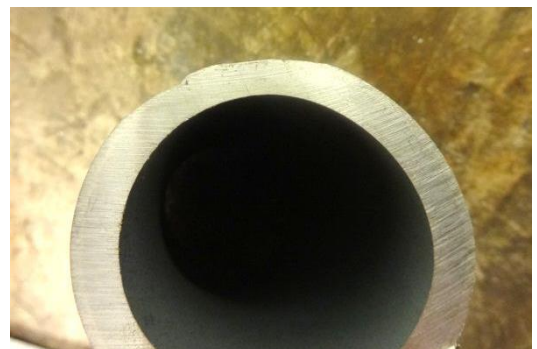
Bild 9:4. Utseende hos tvärsnitt. Viss ovalisering.

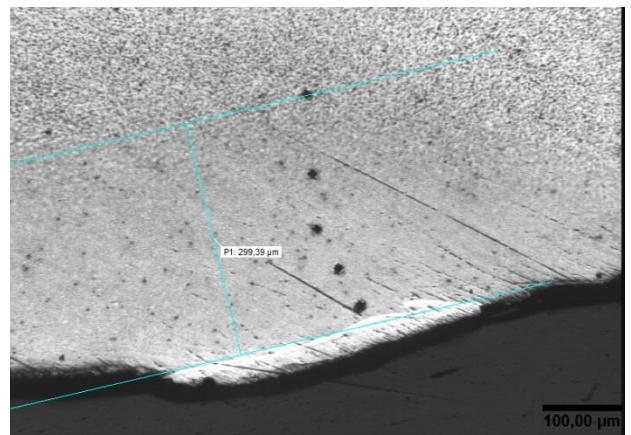
Bild 9:8 Den yttre rostfria skikt saknas delvis.

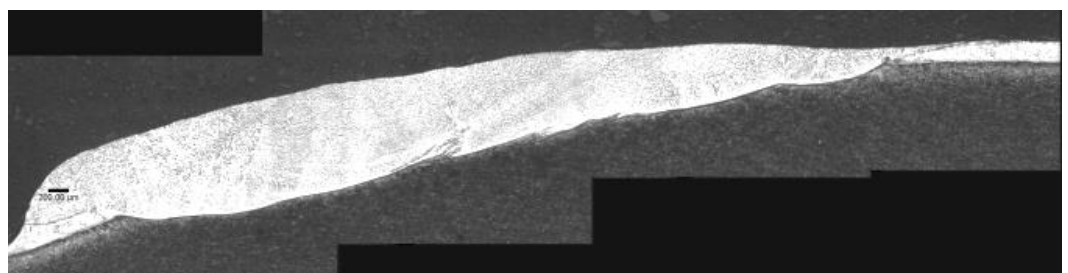
Bild 9:9 Översikt av tvärsnitt genom svetsreparation

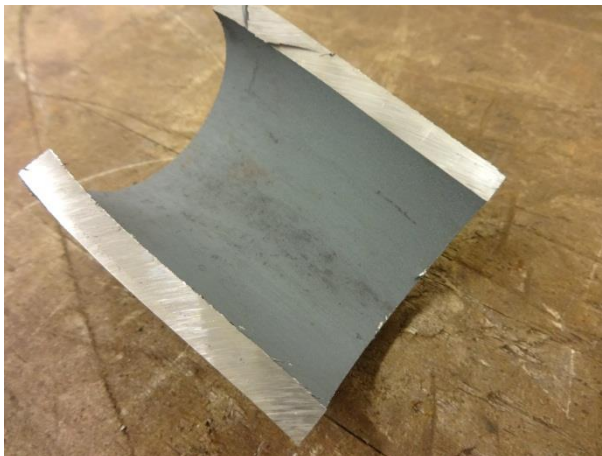
Bild 10:3. Utseende hos insida. Ingen synlig korrosion.

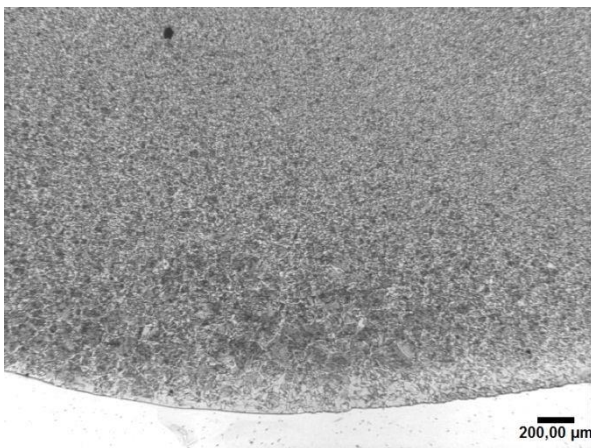
Bild 10:5. Inträngning av svetsreparation

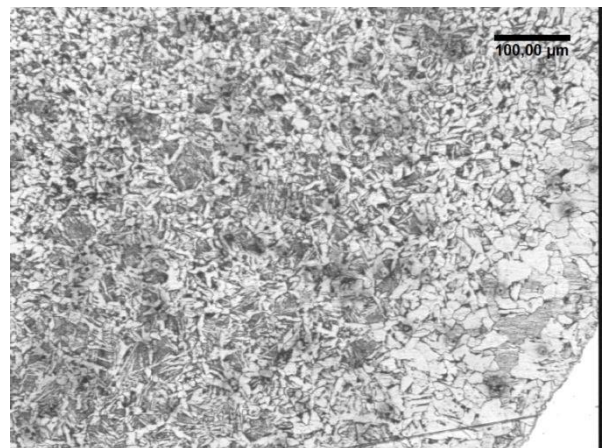
Bild 10:6. Struktur under svetsen

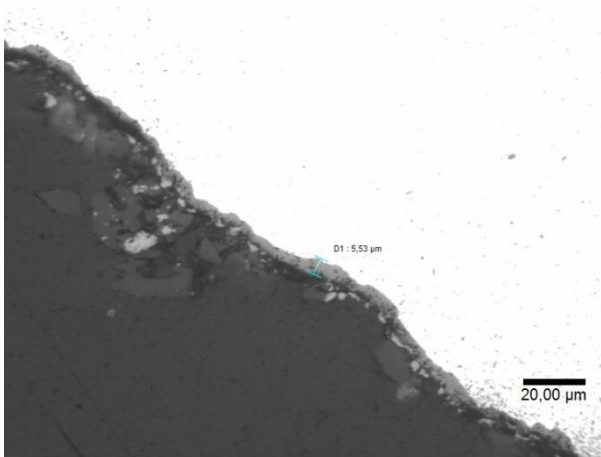
Bild 10:7 Tvärsnitt genom vattensidan. Kolstål vitt, magnetit grå. Svetsreparationen har inte påverkat vattensidan.

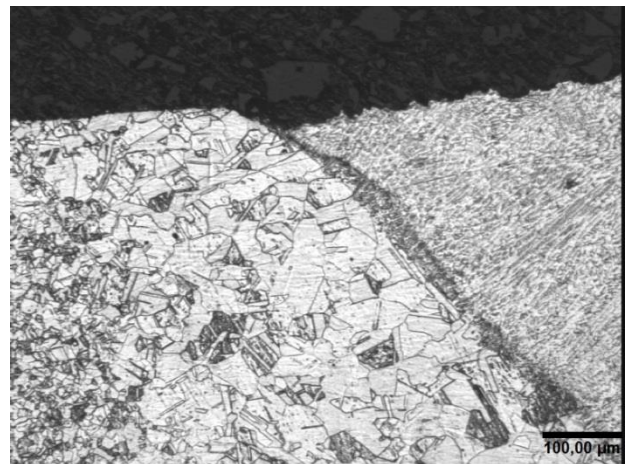
Bild 10:8 Gräns mellan svetsreparation och rostfri ytterkomponent (till vänster).

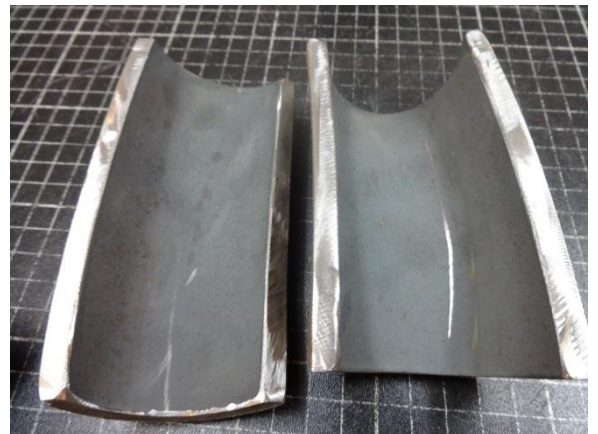
Bild 11:2. Utseende hos insida.

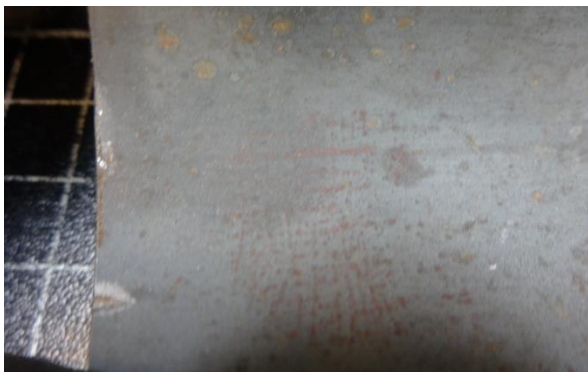
Bild 11:3. Korrosion och eventuella sprickor i området där svetsning börjar och slutar.

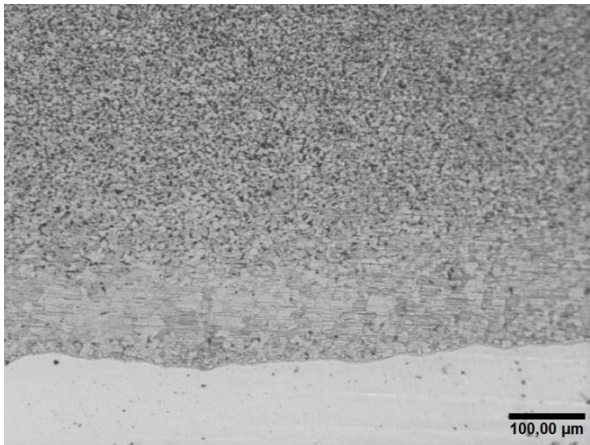
Bild 11:4. Utseende hos HAZ.

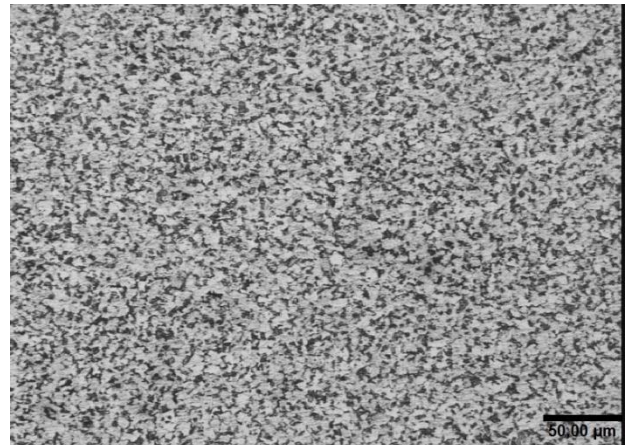
Bild 11:5. Finkornig mikrostruktur i kolstål under svetsreparationen.

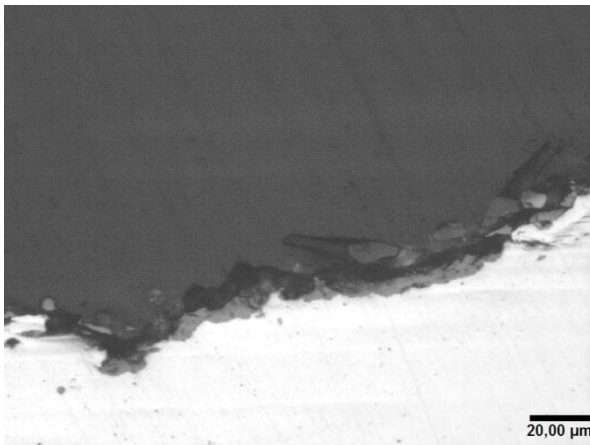
Bild 11:6 Tvärsnitt genom vattensida. Kolstål vitt och magnetit grå. Svetsreparationen har inte påverkat vattensidan.

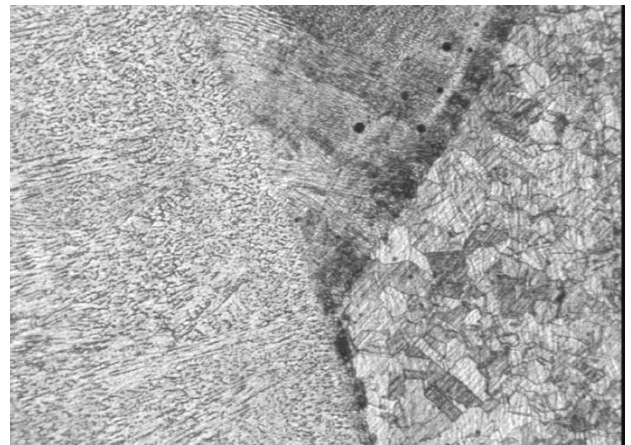
Bild 11:7 Gräns mellan svetsreparation och rostfri ytterkomponent (till höger i bilden).

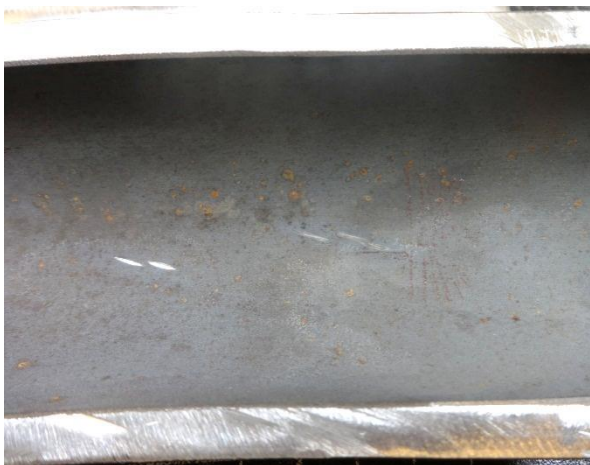
Bild 12:3. Utseende hos insidan. Inga spår av korrosion.

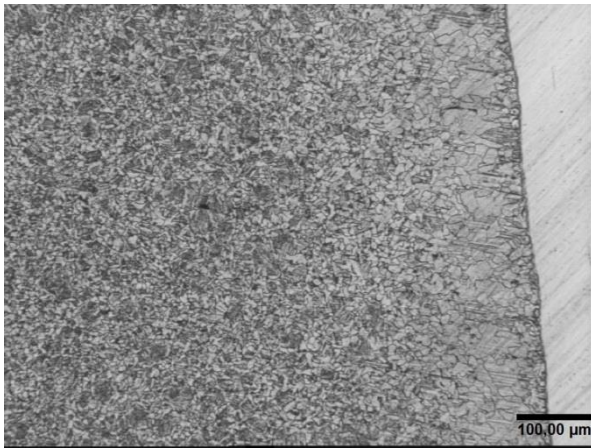
Bild 12:4. Mikrostruktur hos kolstål under svetsen.

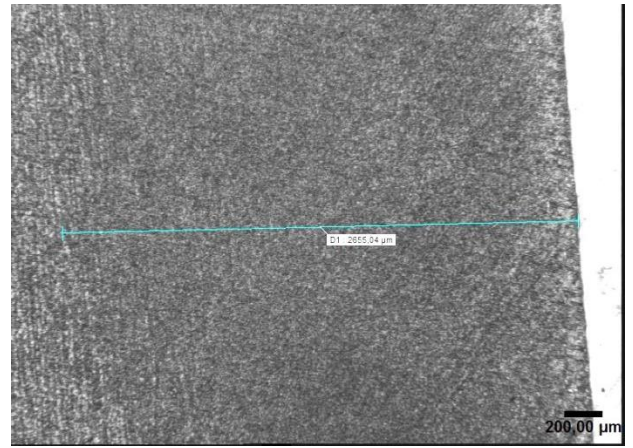
Bild 12:5. Utbredning av HAZ.

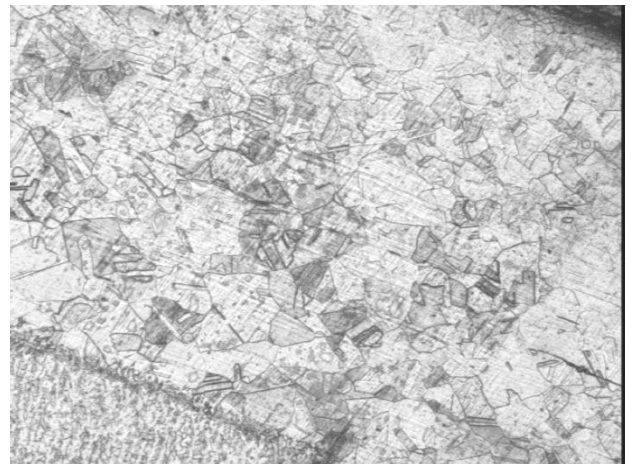
Bild 12:7 Mikrostruktur i rostfri ytterkomponent.

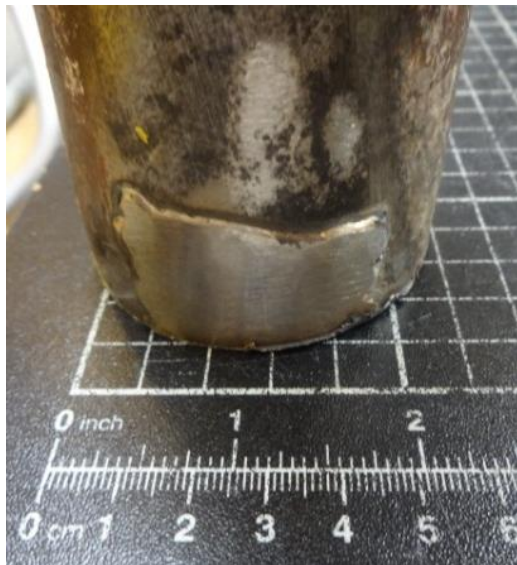
Bild 13:1. Undersökt svetsreparation.

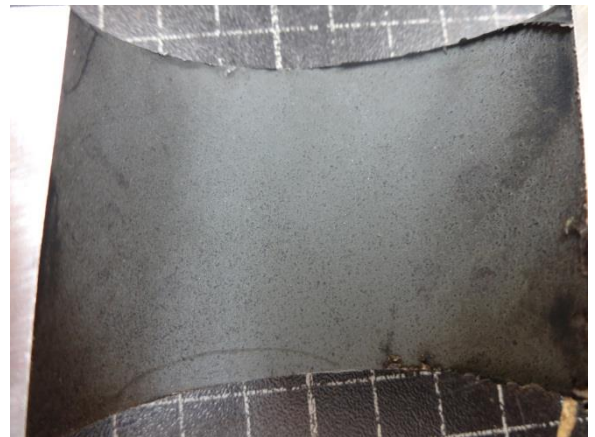
Bild 13:2. Utseende hos insida.

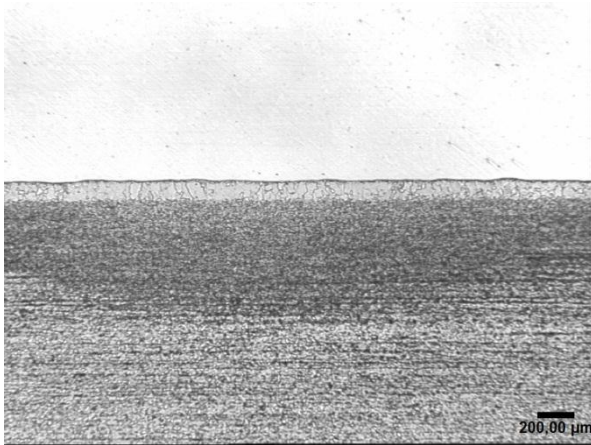
Bild 13:5. Utbredning av HAZ i innerkomponenten.

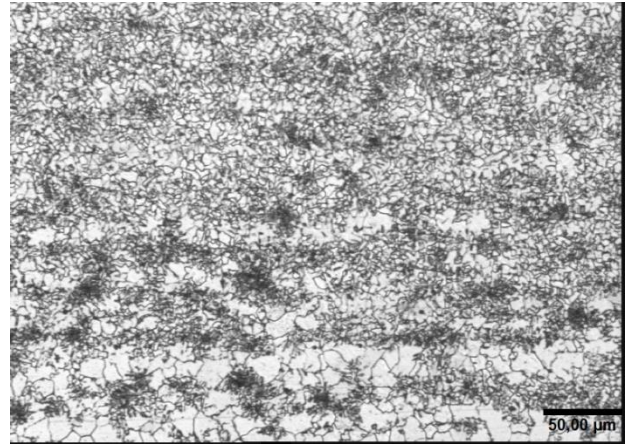
Bild 13:6. Finkorning mikrostruktur i HAZ.

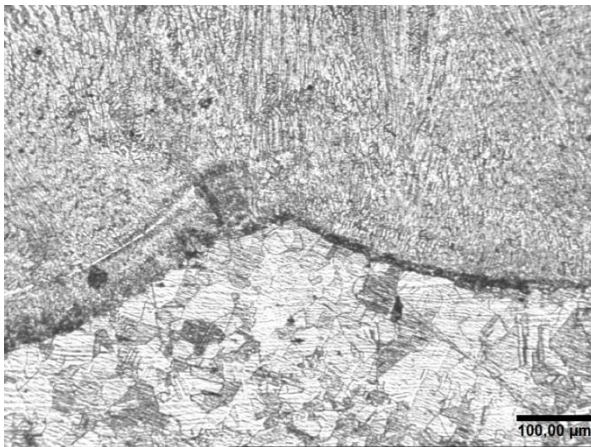
Bild 13:7 Mikrostruktur hos svetsreparation och rostfri yttrekomponent (i bildens nedre del).

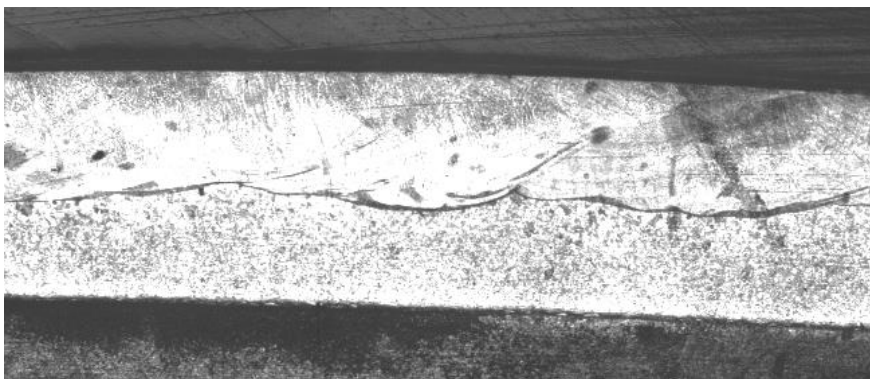
Bild 13:8 Översikt av tvärsnitt genom svetsreparation.
