# **Skadeinventering, Abonnentcentraler**

December 1991

PROJEKT H7-810

BO ÖSTLUND, ÅF-ENERGIKONSULT STOCKHOLM AB

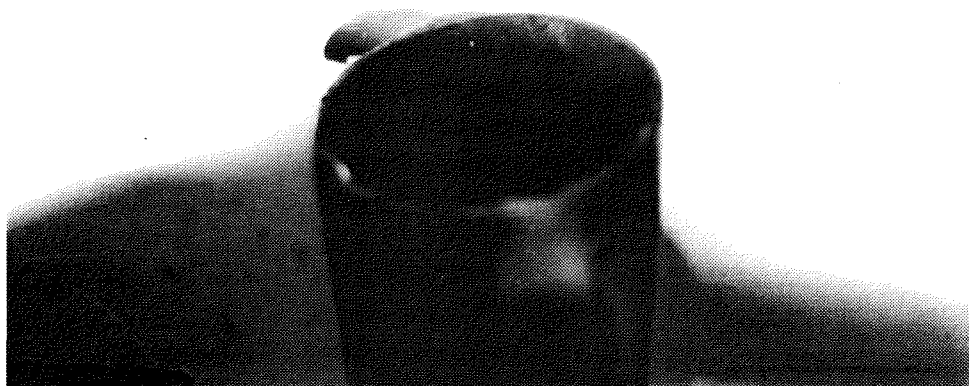
| <u>Sannolik felorsak</u> | <u>Tillverkningsår</u> | <u>Notering</u> |
|---|---|---|
| Dålig lödning | | Slingröret ej "instuckat" ordentligt i samlingsrör |

Bild 1. Dålig lödning

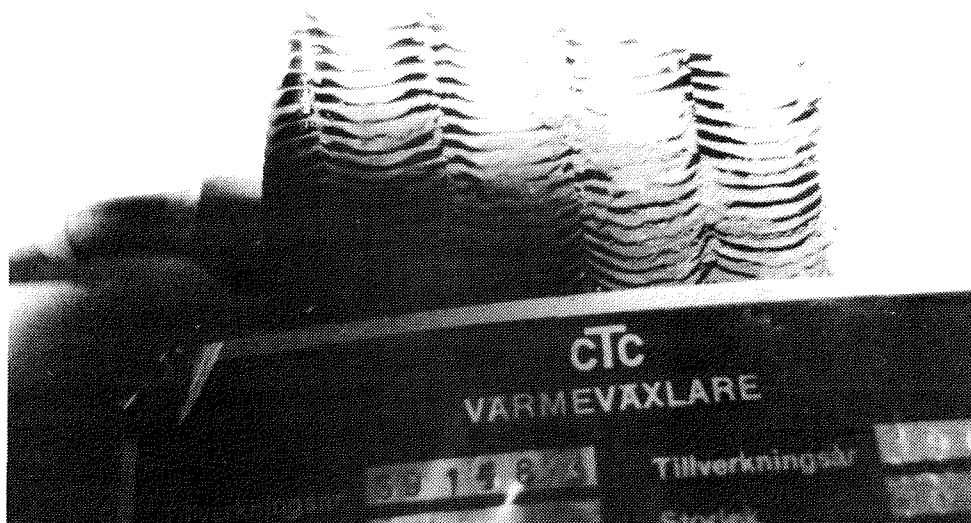
Bild 2. Erosionskorrosion

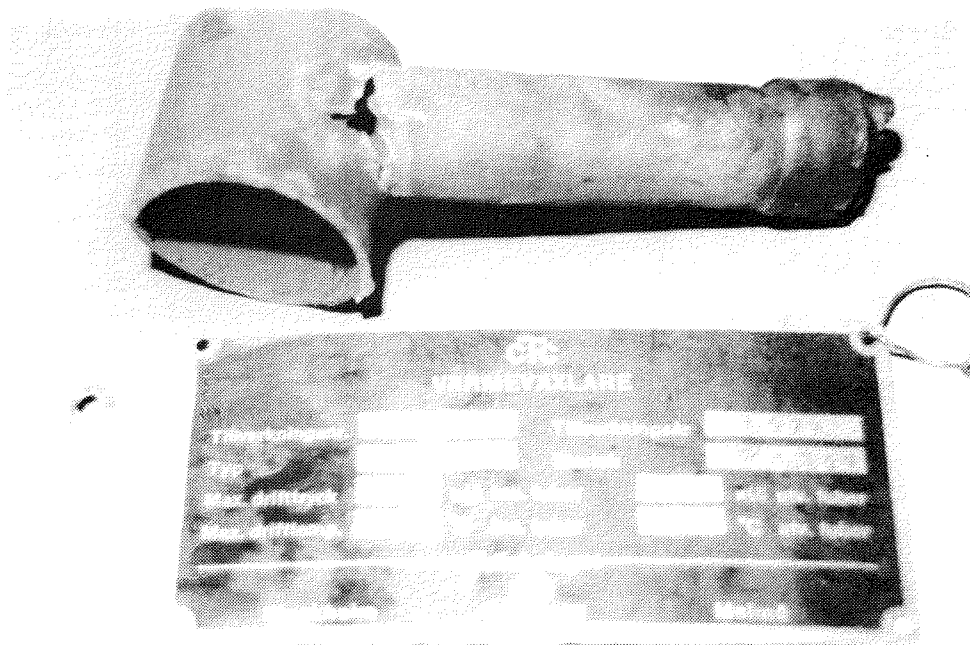
| <u>Sannolik felorsak</u> | <u>Tillverkningsår</u> | <u>Notering</u> |
|---|---|---|
| Konstruktionsfel | | Växlaren har ej klarat maximala tryck och temperatursvängningar. Utmattningsbrott |

Bild 3. Utmattningsskada

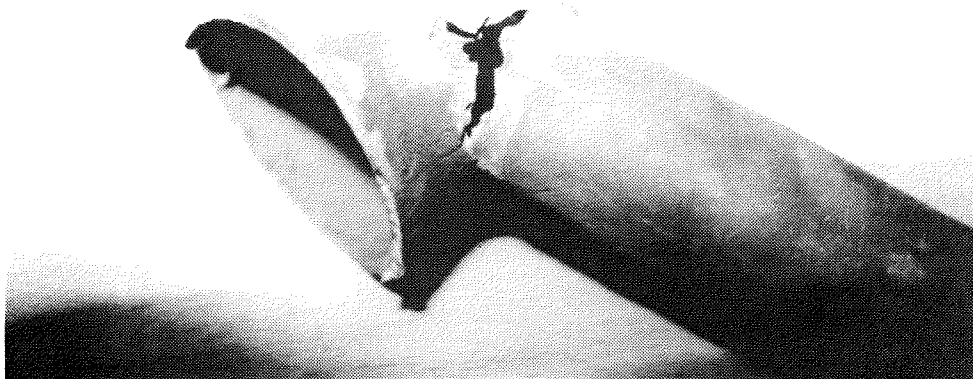
Bild 4. Samma som ovan

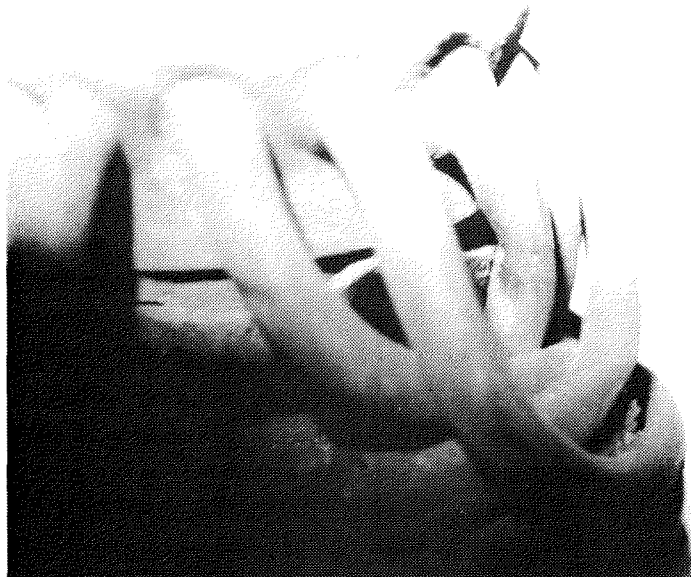
| <u>Sannolik felorsak</u> | <u>Tillverkningsår</u> | <u>Notering</u> |
|---|---|---|
| Skadat slingrör | 1986 | Erosionskorrosion i det veckade röret |

Bild 5. Erosionskorrosion p g a tillverkningsfel

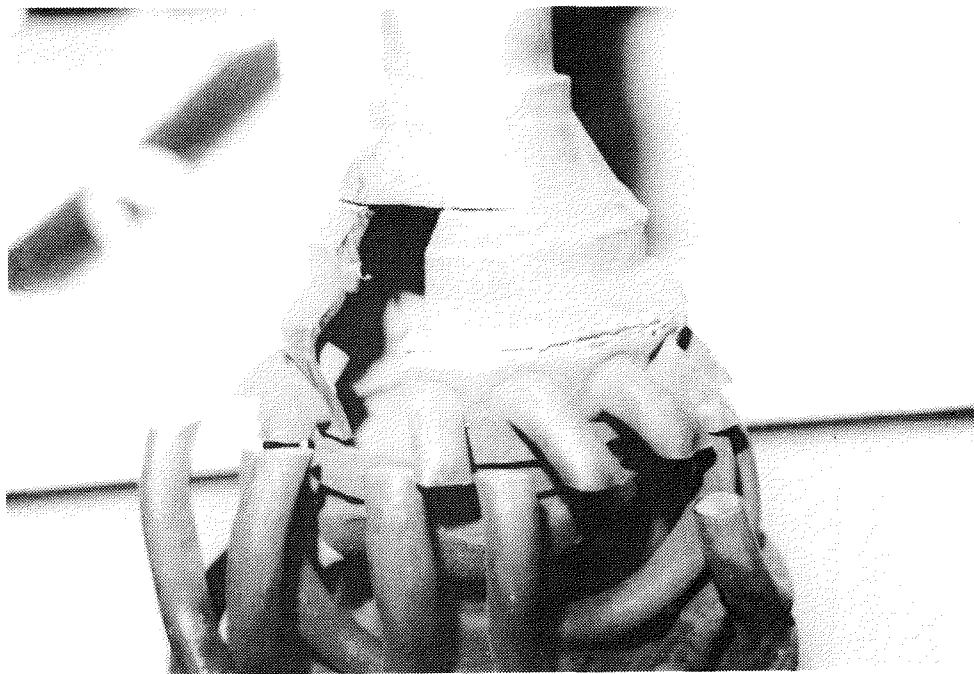
Bild 6 Spricka p g a utmattning
