## Skador på mantelrörskarvar

## SKADOR PÅ MANTELÖRSKARVAR

Värmeforsk projekt H1-464

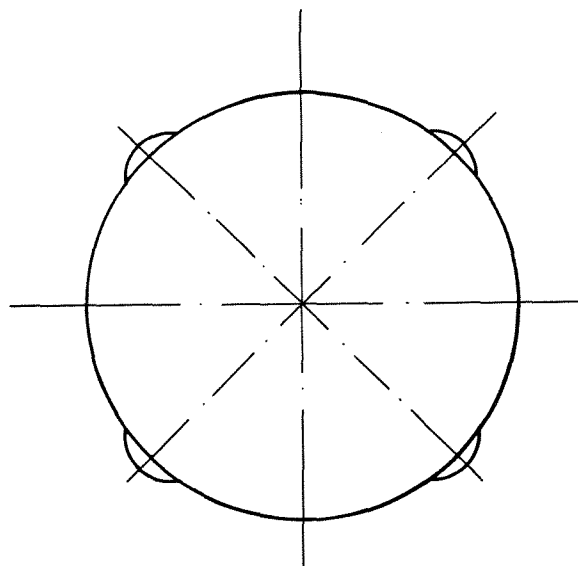
Figur 1

På krympförband har uppstått skador i form av "öron" i positionen "tio i två" eller "tjugo i fyra", se fig 1. Oftast har dessa uppstått på skarvar som har legat i vattensjuk mark. Många av de upptäckta skadorna har berott på inläckande vatten. Kulvertnäten har varit försedda med larmsystem för fuktig isolering som efter en tid gett utslag.

De prov och studier som utförts antyder att skador på krympförband i form av "öron" primärt är en funktion av en alltför hög mantelrörtemperatur och sekundärt en funktion av kulvertens rörelser i expansionslyror och böjar.

"Öron" på kulvertskarv där läget angivits.

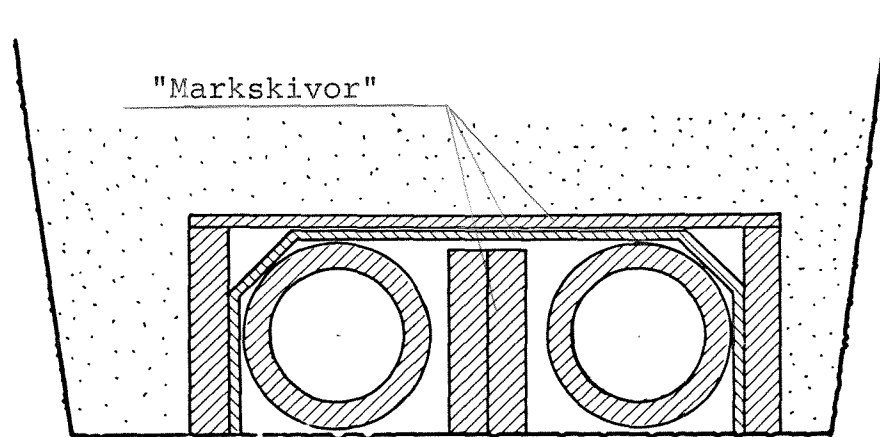
Figur 2

Arrangemang av markskivor runt kulvert i samband med expansionslyror och böjar.

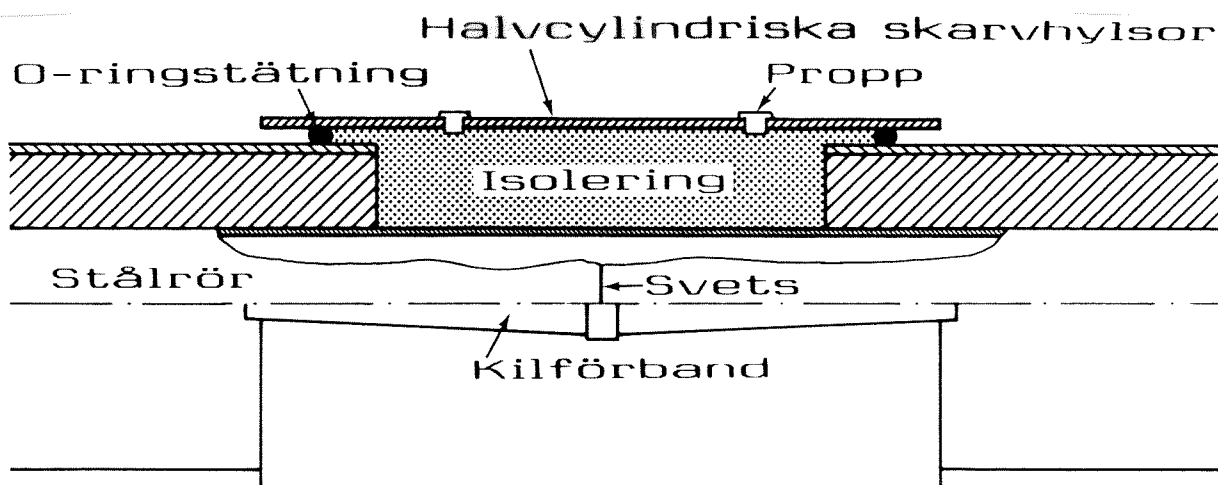
Figur 5

Principskiss av rak obelastad mantelrörskarv med kilförband för centrering av skarvhylsa.

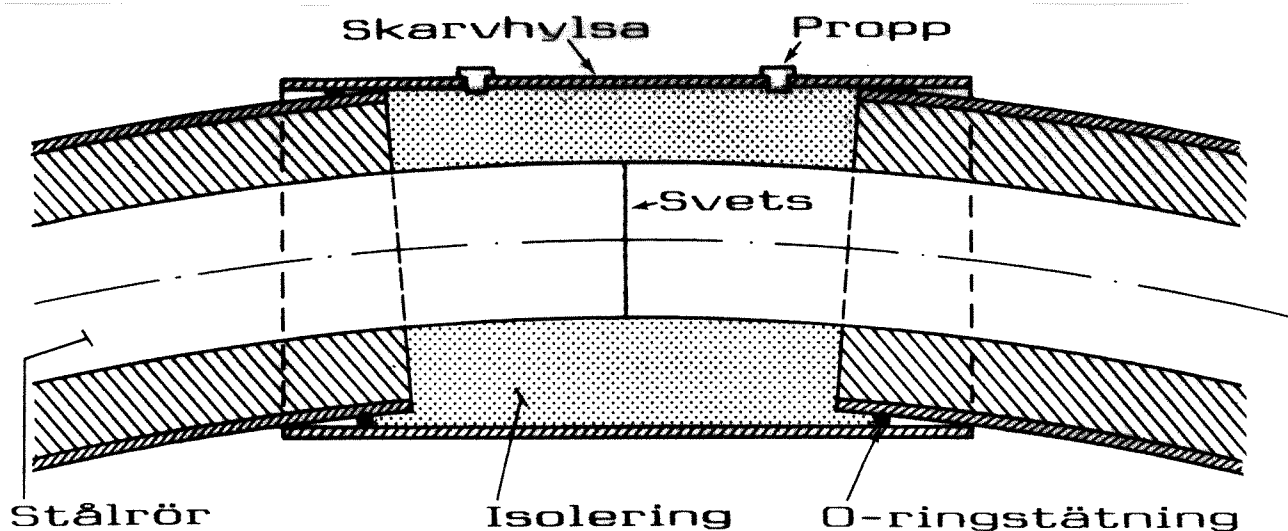
Figur 6

Principskiss av mantelrörskarv utsatt för böjande moment.

Om en kulvert utsätts för ett böjande moment enligt fig 6 kommer den överlappande änden av skarvhylsan att förbli rak tills kulvertröret böjts så mycket att skarvhylsans ände och kulvertröret kommer i kontakt med varandra. Som visas i figur 6 kommer den del av skarvhylsan som ligger i ytterradien att lyftas upp.

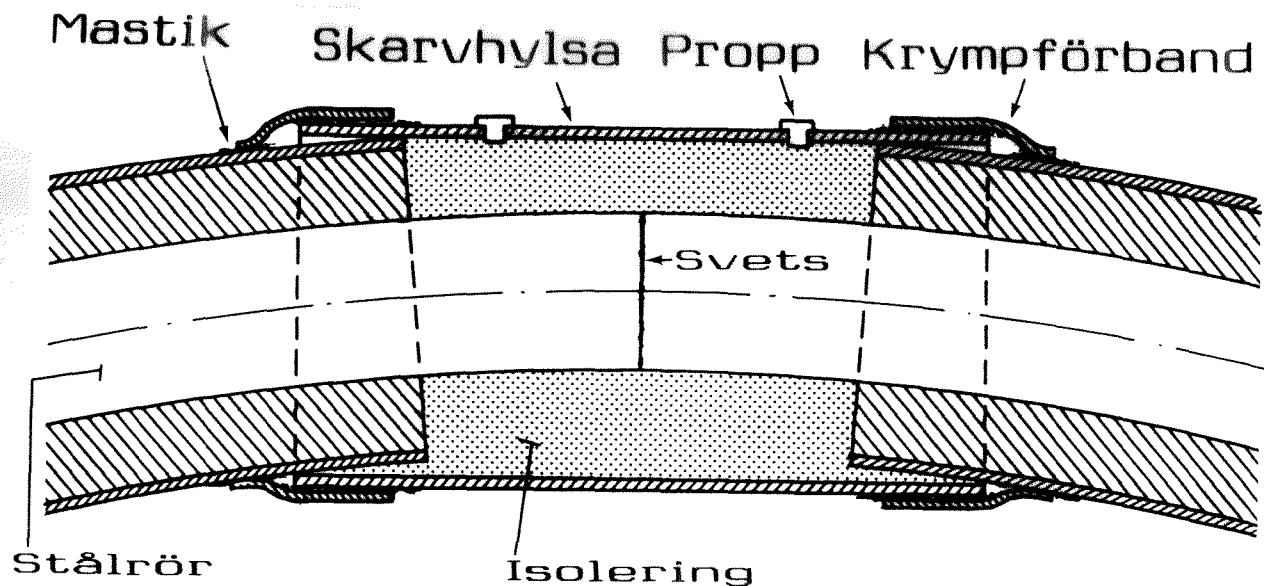
Figur 8

Vid en utböjning av kulverten över en mantel-rörskarv kommer materialet som befinner sig i ytterradien, se fig 8, att töjas och material i innerradien kommer att komprimeras. Upprepade utböjningar vid de temperaturfall som beskrivits tidigare kan ge upphov till att mastiken flyttas ut till zoner som inte belastas lika hårt. Några praktiska prov för att verifiera de antagna förloppen har inte rymts inom projektet.

Principskiss av krympförband på mantelrörskarv vid böjning av kulvertrör.
