# Behovsstudie av polymera material i betongkonstruktioner

Elforsk rapport 13:38

Thomas Blomfeldt, Petter Bergsjö

Feb 2013

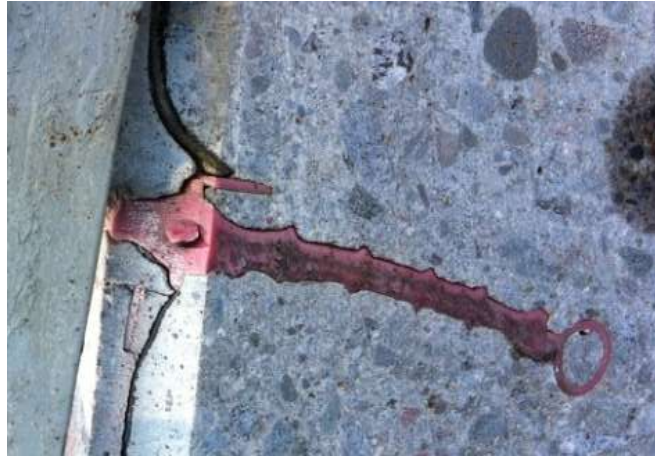
**Figur 4.1.** Fogband i en betongkonstruktion. Betongblocket på bilden kommer från en gammal dammkonstruktion i Stenkullafors där den suttit i ca 30 år.

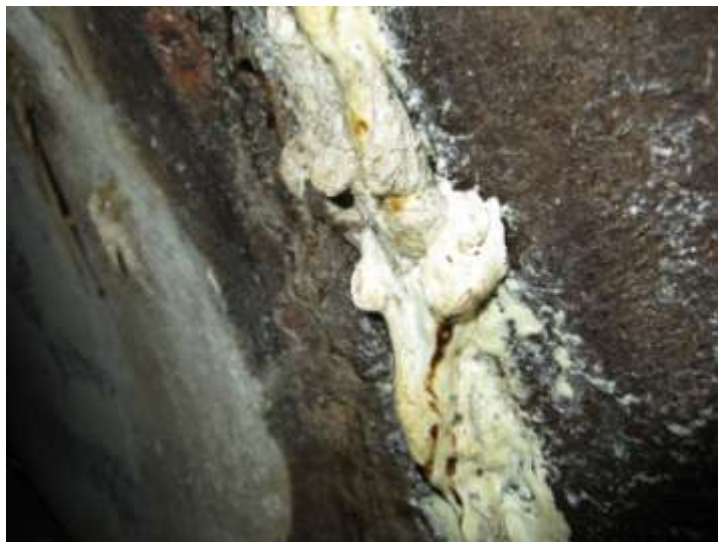
**Figur 4.3.** Injekteringsmassa i väggen på en dammkonstruktion i Älvkarleby i gamla stationen. Massan är av typen polyuretan.

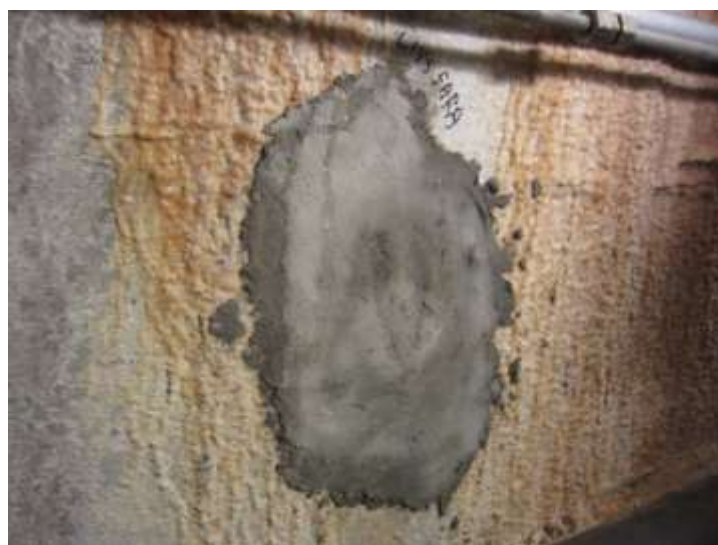
**Figur 4.4.** Lagning av vägg under dammkonstruktionen i Älvkarleby i gamla stationen. Materialet är av typen epoxi.

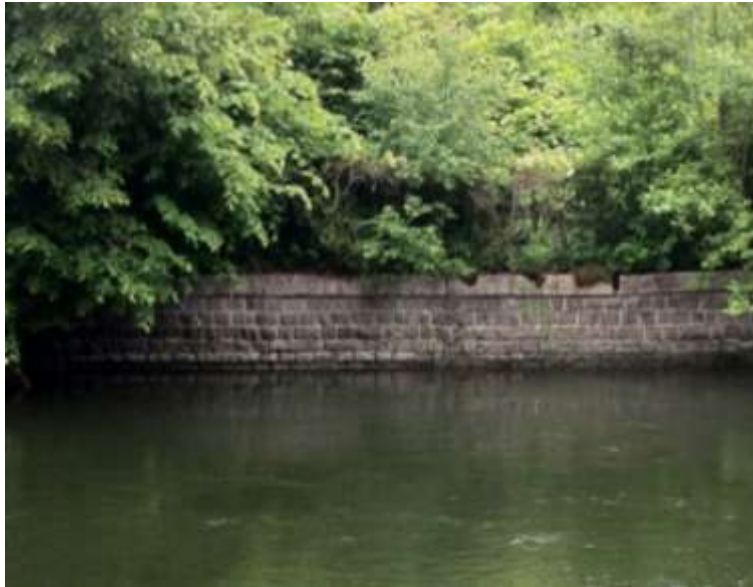
På Olidan kraftverk finns inga polymera fogband i damkonstruktionen, varför dessa inte utgör några problem. Istället finns ett annat problem som man önskar att man skulle kunna lösa med polymera bruk. Dammväggarna genom Trollhättan är stendammar med mellanliggande cementbaserad fogbruk figur 4.6. Fogbruket slits mycket och måste ersättas vilket resulterar i stora underhållskostnader. Man är därför intresserad av att ersätta fogen med en polymerbaserad fogmassa för att kunna minimera underhållet. Polymerbaserade injekteringsmassor används även på Olidan där sprickorna är för små att laga med cement eller bruk.

**Figur 4.6.** Dammvägarna vid Olidans vattenkraftverk är av typen stendamm. Fogbruket mellan stenarna längs vattenlinjen slits och måste kontinuerligt underhållas. Man vill undersöka om en polymerbaserad lösning kan finnas.

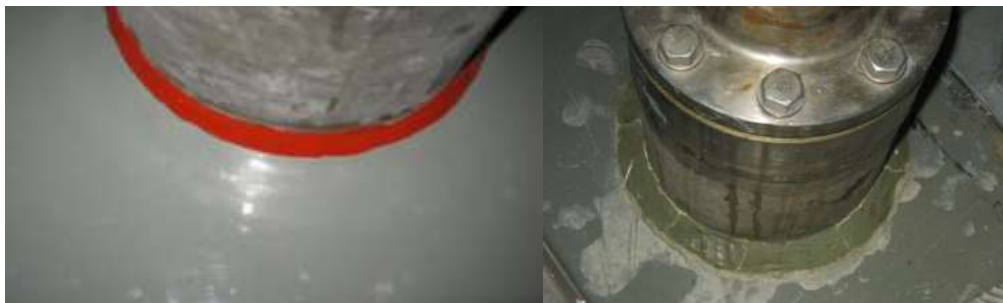
som ett lämpligt material i reaktorinneslutningen (RI) figur 5.2. På vissa ställen fanns fogmassor med en lite mörkare färg med en mattad och krackelerad yta (figur 5.2 till höger), troligen på grund av åldring. Dessa fogar håller idag på att ersättas med en röd variant (figur 5.2 till vänster).

**Figur 5.2.** Silikonfogar i O3 reaktorslutningen, bilden till vänster visar en ny fog och bilden till höger visar en åldrad krackelerad fog. OBS, fogmassorna är inte av samma typ, färgskillnaderna är inte på grund av åldringen.

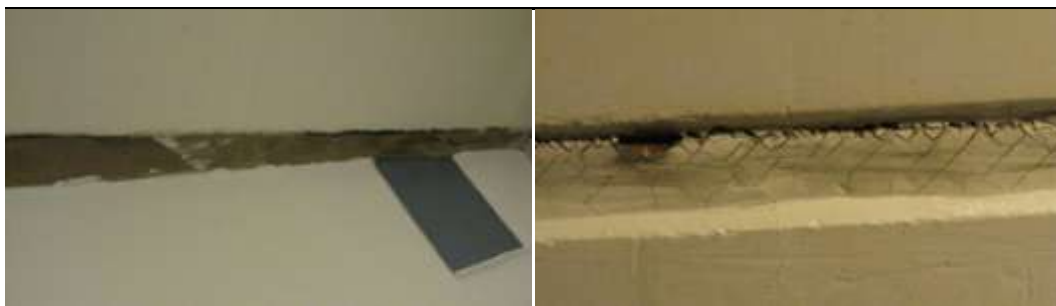
Utanför RI förekom omfattande mängder med fogmassor av typen polyuretan vars syfte är att vara tätande och flexibla (figur 5.3). Till skillnad från silikonfogar så kan polyuretanfogar ytbeläggas. På vissa ställen har färgen spruckit där polyuretanfogmassor ytbelagts. Att ytbeläggningar spricker på fogmassor är ett vanligt fenomen och beror på att fogen är mer flexibel än själva beläggningen. Beläggningen i det här fallet kan ha åldrats och blivit mera tvärbunden, vilket medför en försprödning som bidragit till att beläggningen krackelerat (figur 5.3 höger bild).

**Figur 5.3.** Polyuretanfogmassor. Bilden till vänster visar en omålad polyuretan fog med sprickor och bilden till höger visar en målad polyuretan fog där färgen på fogen även hade spruckit.

Polyuretanfogarna förekommer i många olika miljöer med variation av fukt och temperatur. Den stora frågan rörande fogmassorna är när de ska ersättas. En generell och bättre rutin efterlyses för att underlätta för underhållet.

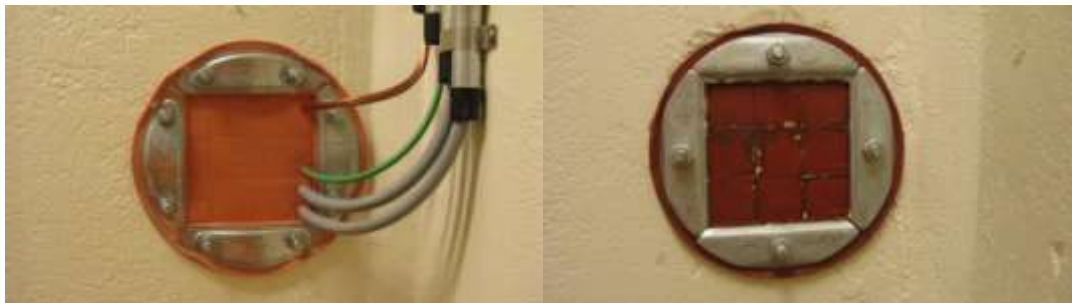
Brattbergare finns i genomföringar, både nya och gamla, figur 5.4. Brattbergare eller CMT block är "byggblock" som ska hålla tätt mot brand- och tryck vid kabelgenomföringstätningar. De är tillverkade av elastomeren Lycron som är en halogenfri elastomer, närmare bestämt ett EPDM material med en hög halt (ca 50%) av ett värmeabsorberande flamskyddmedel som spjälkar vatten vid uppvärmning. Brattbergare innehåller även ett smörjmedel (försmoda) för att enkelt och snabbt kunna installeras. Brattbergarblocken finns att beställa med olika dimensioner beroende på tilltänkt genomföring. Vid en eventuell brand så expanderar lycron-gummit med ca 15% för att kompensera för kabelisoleringen som smälts. Denna expansion innebär att genomföringen kan hålla sin täthet genom brandförloppet. Största problemet med Brattbergare är att de inte ersätts med jämna mellanrum och att de finns i tusental på ett kärnkraftverk. Idag vet man inte hur åldringen har påverkat Brattbergarnas förmåga att hålla tätt vid ett tillbud i reaktorn.

**Figur 5.4.** Bilden till vänster visar en nyare Brattbergare och bilden till höger visar en åldrad Brattbergare (mörkare färg) med någon form av klibbig massa emellan. Genomföringarna fanns i O3:an.

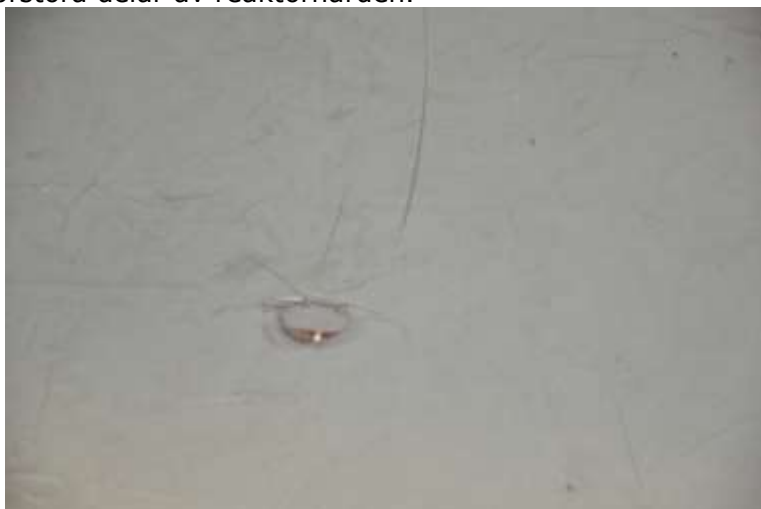
**Figur 5.6.** Epoxibeläggning med sprickor. Den här beläggningen är målad på betonggolvet i reaktorhallen på F2. Grundbeläggningen har aldrig ersatts men har underhållits genom att man belagt med ett toppskikt. Betonggolvet i fråga ska underhållas under november 2012.

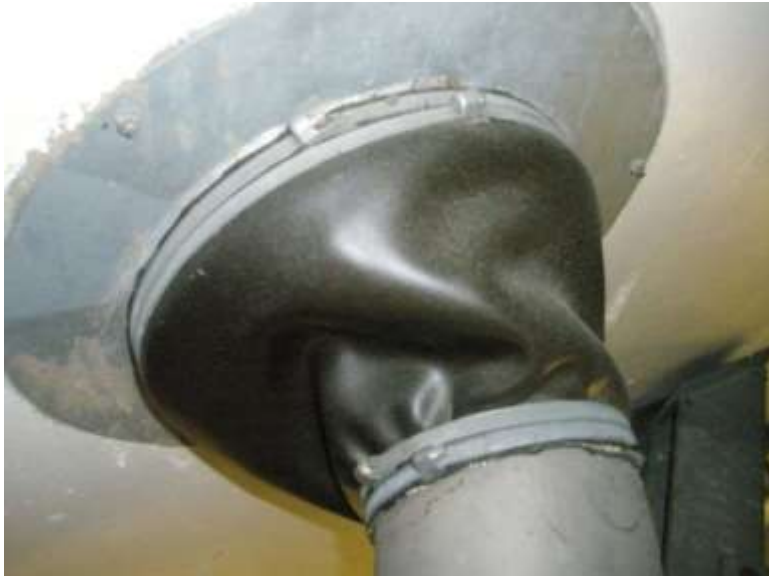
På Forsmark finns även en omfattande mängd med bälgenomföringar, Figur 5.7. Idag är man osäker på materialets status och hur ofta en bälge bör ersättas. Bälgarna består av ett EPDM gummi förstärkt med aluminiumnät som limmas på plats mellan gummibitar. Idag finns inte det gamla limmet kvar hos leverantören och man är därför intresserade av att ta fram ett alternativt lim, dock är man osäker på vilka krav som måste ställas på ett nytt lim. En klarare specifikation för när material bör ersättas bör även tas fram. Forsmark har varit intresserade av att skicka liknande material på provning, men man har dock ställt sig tveksamma eftersom man haft svårt att sätta upp relevanta kriterier för när ett material inte längre är funktionellt. Utöver bälgar har Forsmark även ett stort antal Brattbergare där man även vill ha en bättre rutin för när de ska ersättas.

**Figur 5.7.** Bälgenomföring på Forsmarks kärnkraftverk, materialet är av typen EPDM.

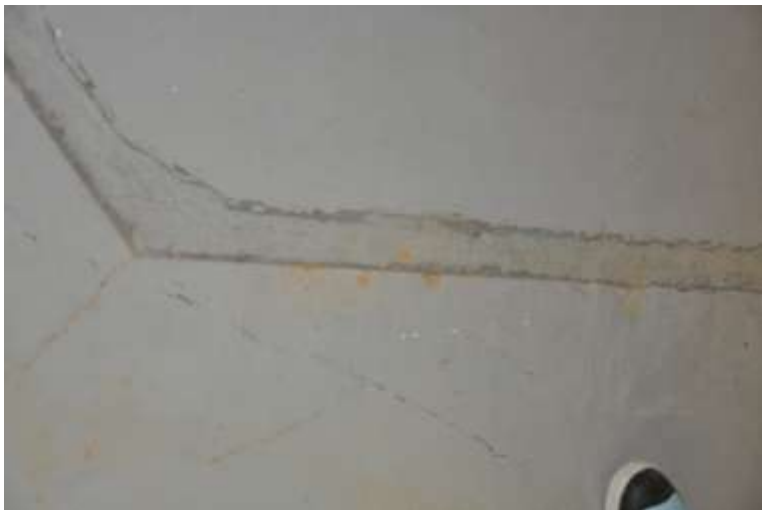
I likhet med Oskarshamn har Forsmark flera äldre fogmassor i sina anläggningar. Flera av dessa fogmassor innehåller sprickor figur 5.8 Att fogmassorna ser åldrade ut behöver inte nödvändigtvis innebära att de ska ersättas, eftersom de fortfarande kan uppfylla sin funktion. Det kan vara så att fogmassans krackelering endast är en ytdefekt och att den inre delen av fogmassan fortfarande har den flexibilitet som behövs för att kunna uppfylla fogens ändamål. Därför behövs en bättre metod/rutin tas fram för när dessa fogmassor ska bytas.

**Figur 5.8.** Åldrad fogmassa i Forsmarks kärnkraftverk. Den här fogmassan fanns i turbinhallen på F2.

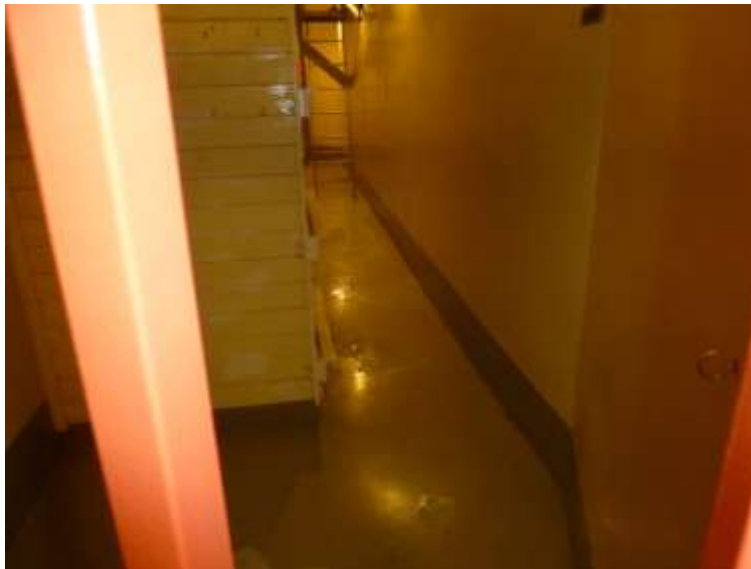
Beläggningarna finns i olika miljöer och påverkas olika beroende på omkringliggande miljö. Ett exempel är en beläggning som finns på bottenplanet av Ringhals 3 RI. Här finns ett område där strålningsnivåerna är höga och därför är det mycket svårt att underhålla. Här har färgen börjat flagna på bottenplanet figur 5.11 och har kontinuerligt behövts bättringsmålas. Flagnings tros med största sannolikhet ha uppstått på grund av fukt i betongen.

**Figur 5.11.** Botten av R3. Området ligger under reaktortanken och här råder det höga strålningsnivåer. Beläggningen mot bottenplanet har flagnat vilket troligen beror på fukt i betongen.

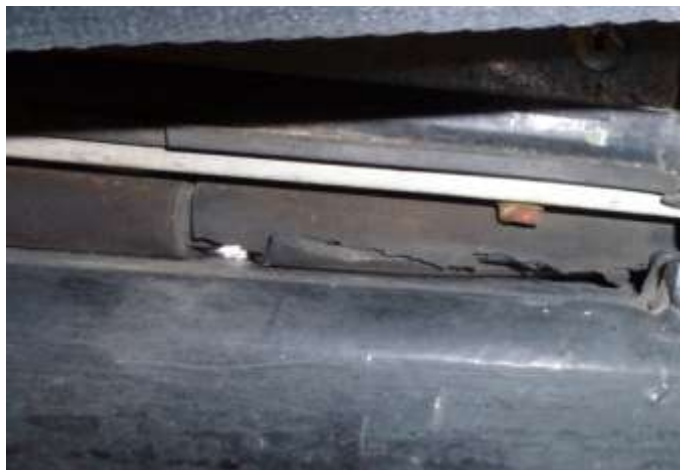
**Figur 5.12** Tättningslister i R1. Tättningslisten är av typen Neopren och har brutits ner av solljus.

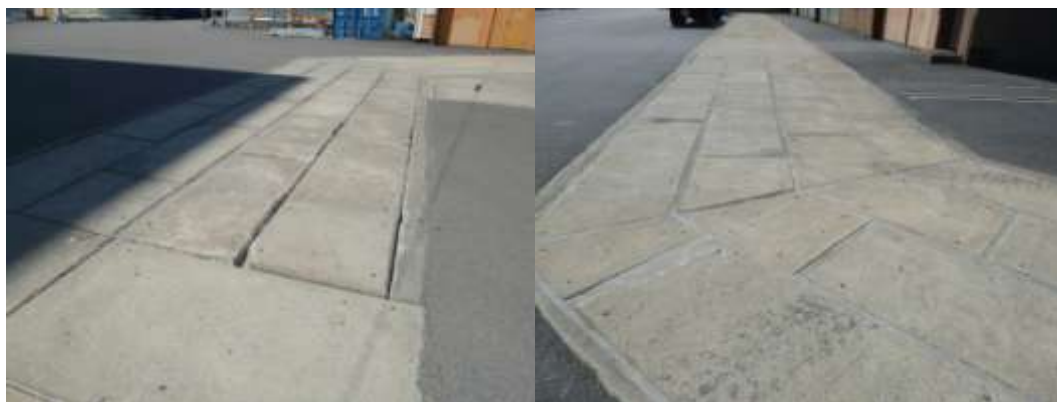
**Figur 5.14** Bilden till vänster visar kulverar där fogen har försvunnit, bilden till höger visar fogmassa som nyligen applicerats.

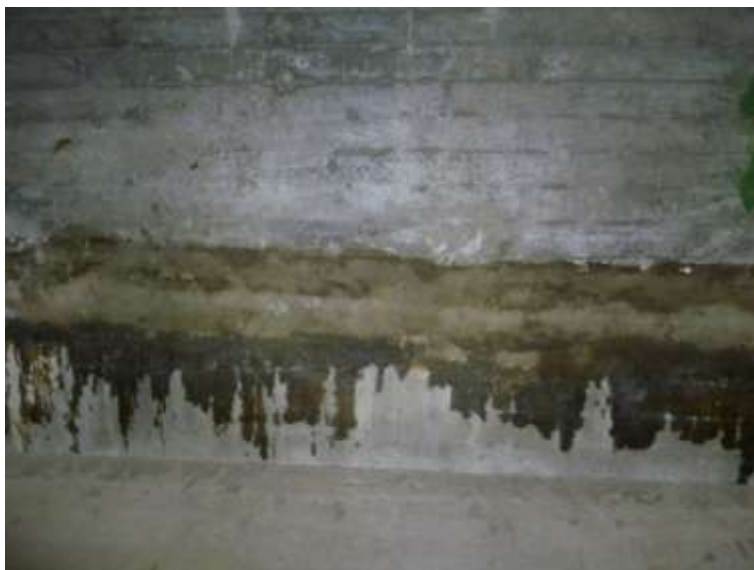
**Figur 5.15** Betongvägg under R2 där vatten har läckt igenom. Troligen på grund av ett otätt fogband.

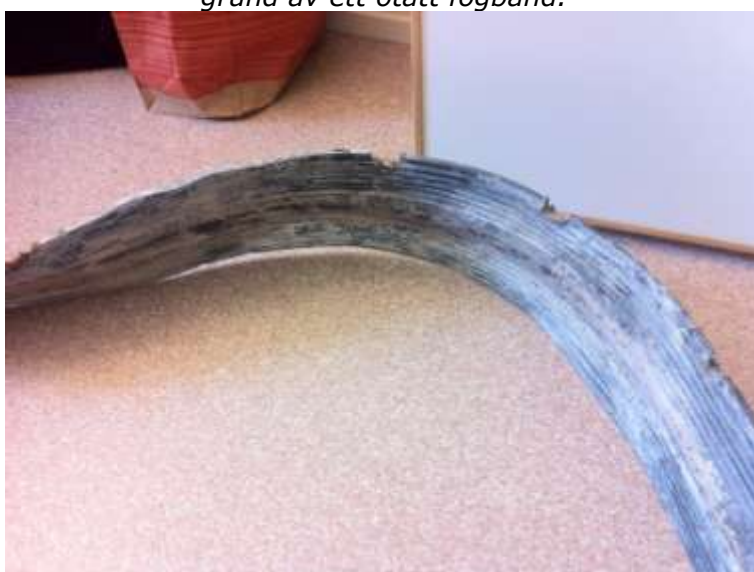
**Figur 5.16** Ett gammalt PVC-fogband från kylvattenvägarna på Ringhals. Fogbandet kändes mycket styvt och hade förlorat sin flexibilitet. Samma fogband har även utvärderats i en annan rapport [7], med slutsats att valet av mjukgörare varit felaktigt och därför påverkat fogbandets livslängd negativt.

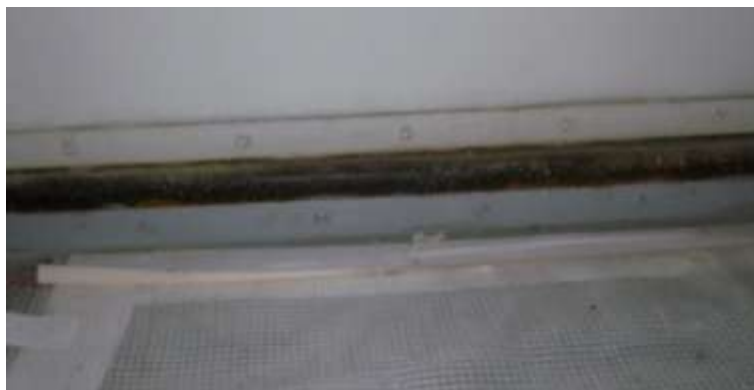
På Ringhals har man börjat ersätta de gamla gummiavtätningarna kring inneslutningen. Tidigare har man använt neoprengummi (figur 5.17) ovanpå cellplast, träfiberskivor eller isolering. På grund av åldring har den gamla gummiavtätningen försprödats och börjat spricka på vissa mer utsatta platser. Man har därför valt att byta ut dessa mot ett annat alternativ.

**Figur 5.17** Gamla avtätningen mellan reaktorinneslutningen och övriga byggnader. Dilatationsfogen bestod av ett gummimembran av neoprengummi ovanpå antingen cellplast, träfiberskiva eller isolering.

Under 2011-2013 kommer totalt ca 2.1 km avtätning bytas på R3 och R4. Den nya avtätningen mellan reaktorinneslutningen och övriga byggnader består av ett brandtätningssystem bestående av 90 mm stenull som täcks med 12 mm brandklassad silikon av typen FireStop Selant 3000. Ovanpå brandtätningssystemet monteras ett gummimembran av typen EPDM shore 70 (National kvalité 11164). Gummimembranet monteras längs väggen med hjälp av uppfästningsskenor av rostfritt stål av kvalitet EN. 14301 (figur 5.18). Gummimembranet skarvas genom vulkning där det behövs. Fördelen att välja EPDM jämfört med neopren är att EPDM gummi sväller mindre vid exponering för vattenånga.

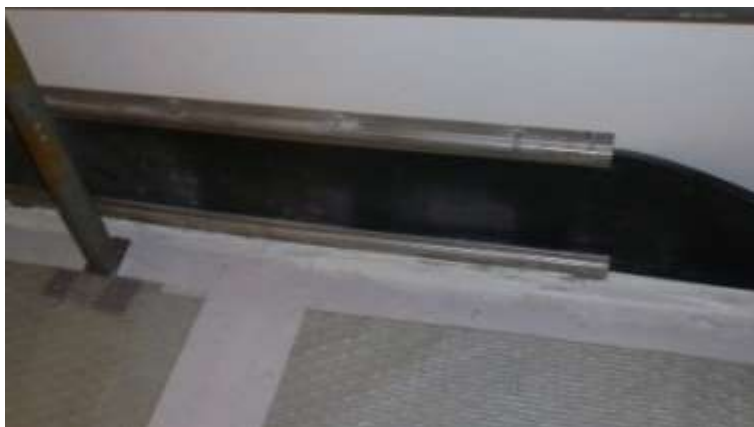
**Figur 5.18** Dilatationsfog nya varianten där man har ett EPDM gummi fastsatt med uppfästningsskenor i rostfritt stål ovanpå ett brandtätningssystem av stenull och silikon.
