Utvärdering av egenskaperna hos fogband i  
mjukgjord PVC för betongkonstruktioner –  
Korrelation mellan accelererad åldring,  
långtidsexponering och fogband i drift.

Elforsk rapport 13:39

Feb. 2013

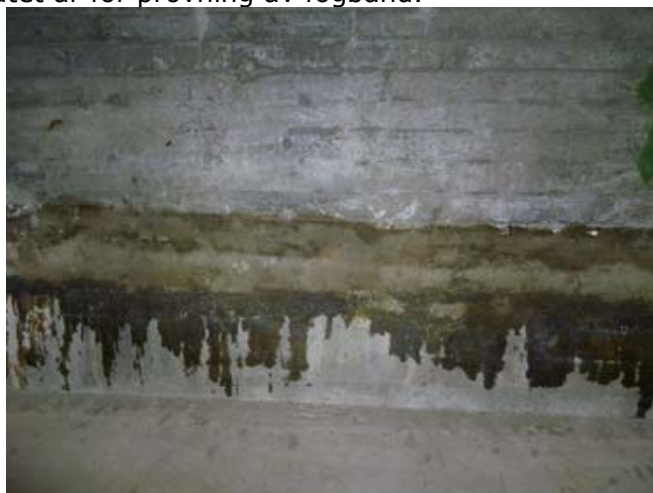
**Figur 3.** Betongkonstruktion där vatten har runnit igenom gjutfogen mellan två betongblock. Missfärgningen är antagligen ett resultat av att nedbrytningsprodukter från fogbandet lakats ur, och transporterats med vatten och bildad avfällningar på betongytan. Bilden är tagen på Ringhals kärnkraftverk under Ringhals 2.

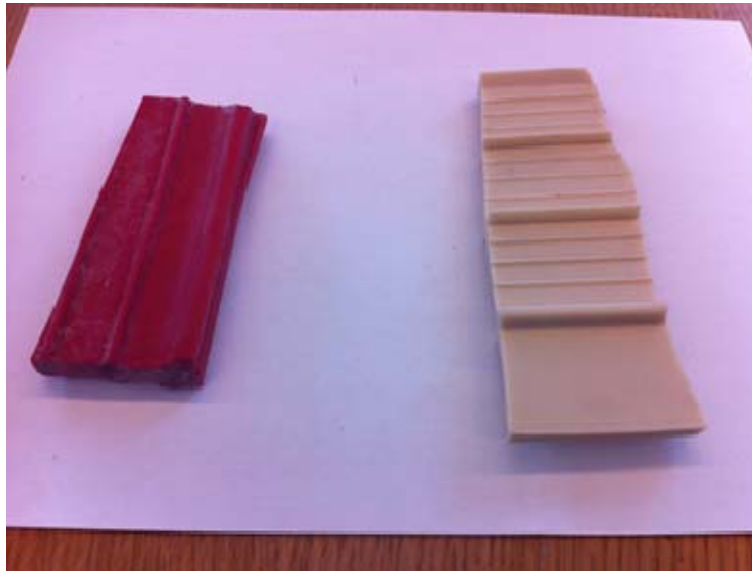
**Figur 4.** Fogbanden som i rapporten betecknas "Stenkullafors" (röda till vänster) och som "bra fogband" (beigea till höger)

| Prov | Färg | Densitet | Hårdhet<br>Shore A<br>15s | Glastransitions<br>temperatur<br>°C | Massförlust<br>TGA vid<br>400°C<br>Vikts. % |
|---|---|---|---|---|---|
| Stenkullafors | Röd | 1,33 | 69 | -43 | 67 |
| Bra fogband | Beige | 1,34 | 69 | <-50 | 58 |

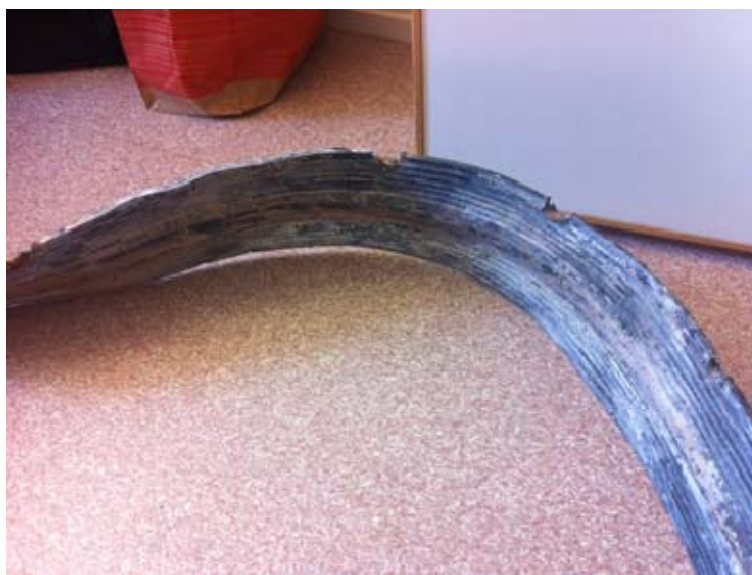
Den alkaliska lösningen i vilket fogband 6 åldrats i 20 år (tabell 1) hade en kraftig karaktäristisk lukt av 2-ethylhexanol som är en känd nedbrytningsprodukt från mjukgöraren DOP (Di(2-etylhexyl)ftalat). Det är känt att DOP bryts ner och bildar 2-ethylhexanol i fuktiga alkaliska miljöer genom en hydrolys reaktion [1]. DOP måste därför anses som olämplig som mjukgörare till PVC fogband i betongkonstruktioner då den med största sannolikhet kommer att utsättas för en fuktig alkalisk miljö. Ingen annan av lösningarna hade en sådan kraftig lukt. Det bör noteras att fogband 6 även hade den största viktsförlusten av de fogband som åldrats i alkalisk lösning under 20 år (tabell 1). Även fogbandet från Ringhals kärnkraftverk hade en tydlig lukt av 2-ethylhexanol (DOP som mjukgörare), även det fogbandet var också svart och mycket styvt efter 30 års användning, figur 5.

**Figur 5.** Fogbandet som suttit i en av vattenvägarna i Ringhals kärnkraftverk

| Prov | Färg | Densitet | Hårdhet<br>Shore A<br>15s | Glastransitions<br>temperatur<br>°C | Massförlust<br>TGA vid<br>400°C<br>Vikts. % |
|---|---|---|---|---|---|
| Ringhals | Svart | 1,53 | 97 | 15 | 48 |

Som tidigare nämnts så har lukten från fogband 6 samt fogbandet på Ringhals indikerat att mjukgöraren som använts är av typen DOP och att den bryts ner i fuktiga alkaliska miljöer. Att en mjukgörare försvinner snabbt ur ett material kan ge förödande konsekvenser redan innan all mjukgörare har migrerat ut. Låga halter mjukgörare upp till 20 vikts % i PVC kan resultera i att materialet får en förstyvningseffekt jämfört med ett material utan mjukgörare, en effekt som är tvärtemot mjukgörning. Detta kan resultera i att materialet kan få en högre hårdhet, modul och än sämre brottförlängning jämfört med en PVC utan mjukgörare [5]. Detta kan medföra att materialet blir sämre än ett motsvarande PVC material utan mjukgörare.

Den kraftiga lukten av 2-etylhexanol från de två styvaste fogbanden ("Fogband 6" och "Ringhals") indikerar att DOP används i dessa två fogband. Det verkar troligt att mjukgöraren spelar en avgörande roll för resultatet eftersom PVC materialet självt är relativt beständigt i alkalisk lösning. Det bör anses som intressant att fortsätta utvärdera hur lämpliga olika mjukgörare är för fogbanden och hur de påverkas av den alkaliska miljön den utsätts för.
