# Korrosionsprovning av olika typer av bergbultar

Elforsk rapport 13:91

**Korrosionsprovning av olika typer av bergbultar**  
Corrosion testing of different types of rock bolts

KIMAB-2013-120

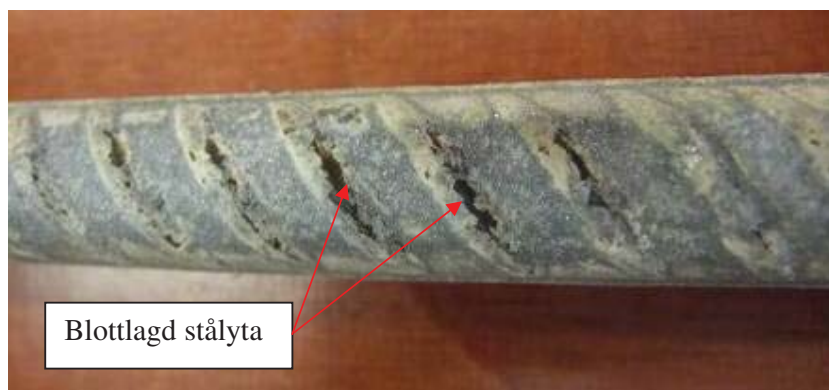
Korrosionshastigheten efter två år är bestämd genom att studera zinksiktet i slipade tvärsnitt med ljusoptiskt mikroskop, se **tabell 16 och 17**. Bergbultar från Galvano har förlorat nästan hela zinksiktet både på ytan som är exponerad för vatten längst in i berget och under cementen. Under cementen har stålet fläckvis börjat rosta, se **figur 8**.

**Figur 8** Varmförzinkad bergbult där zinksiktet är fläckvis bortkorroderat lokalt efter två år (Galvanized rock bolt where the zinc coating is locally corroded through after two years).

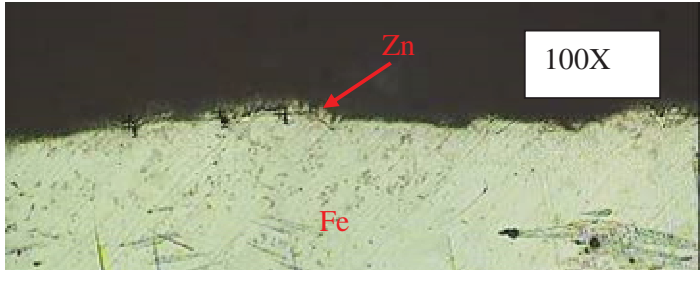
| <p>Tvärsnitt av varmförzinkad bergbultsdel utan cement som har exponerats inne i berget.</p> <p>Zinksiktet är mer eller mindre bortfränt efter två års exponering.</p> | |

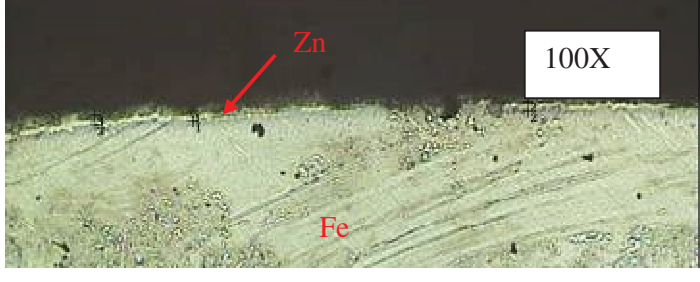
| <p>Tvärsnitt av en varmförzinkad bergbultsdel i kontakt med anläggningscement.</p> <p>Punktvís är zinksiktet bortfränt efter två års exponering.</p> | |

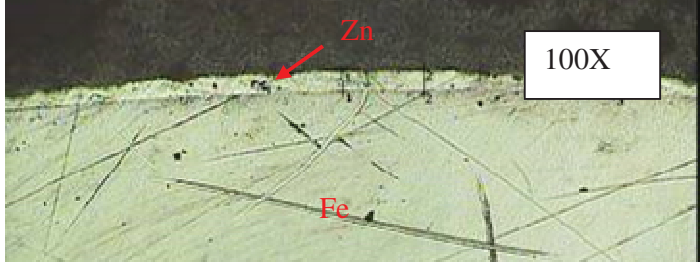
| <p>Tvärsnitt av en varmförzinkad bergbultsdel utan cement som har exponerats i tunnelns atmosfärsdel.</p> <p>Zinksiktets tjocklek är ca 35-40 µm efter två års exponering.</p> | |

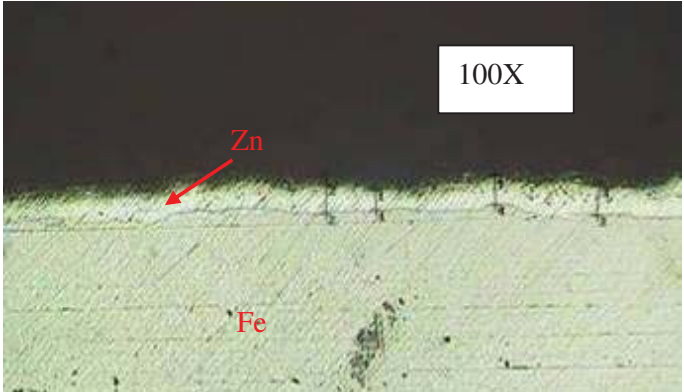
| <p>Tvärsnitt av varmförzinkad bergbults del utan cement som har exponerats två år inne i berget.</p> <p>Zinkskiktets tjocklek varierar mellan 45 och 53 <math>\mu\text{m}</math> efter två års exponering.</p> | |

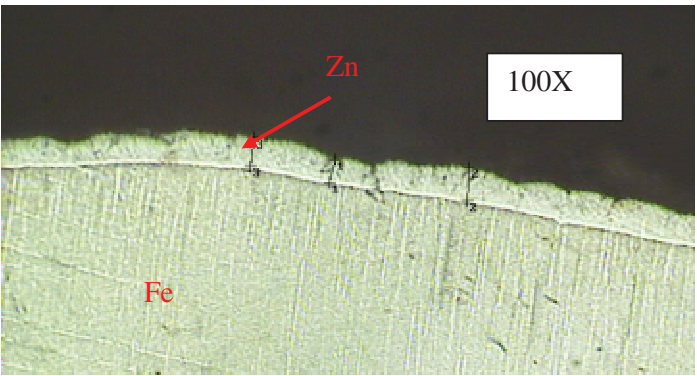
| <p>Tvärsnitt av en varmförzinkad bergbultsdel som varit i kontakt med anläggnings-cement.</p> <p>Zinkskiktets tjocklek varierar mellan 48 och 57 <math>\mu\text{m}</math> efter två års exponering.</p> | |

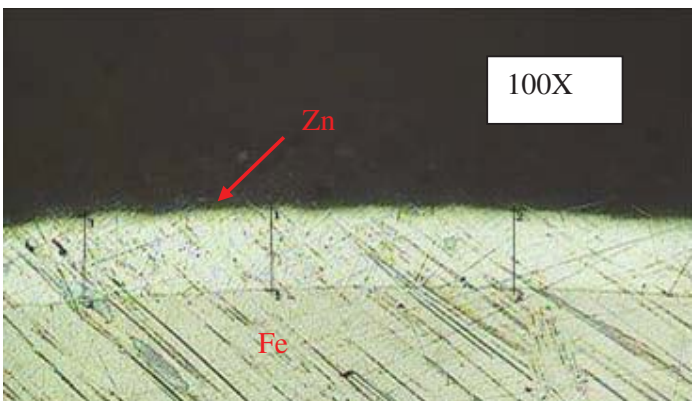
| <p>Tvärsnitt av en utstickande varmförzinkad bergbultsdel som har exponerats i Äspötunnelns atmosfär.</p> <p>Zinkens skiktjocklek varierar mellan 95 och 101 <math>\mu\text{m}</math> efter två års exponering</p> | |

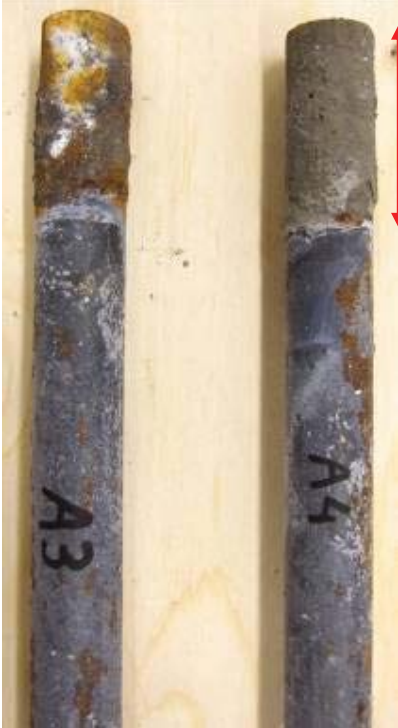
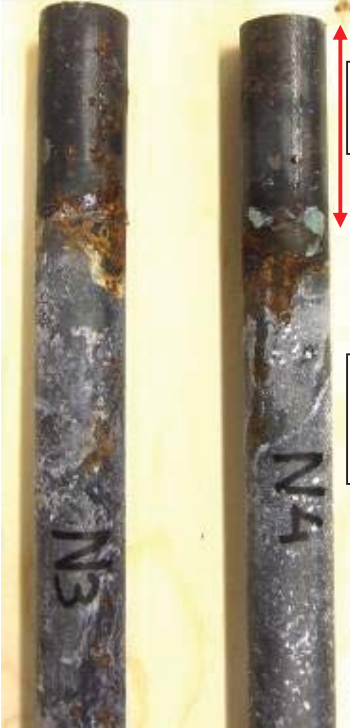
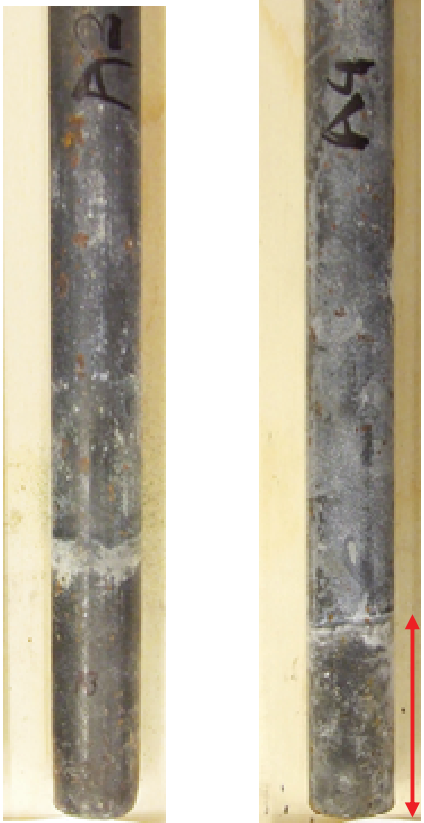
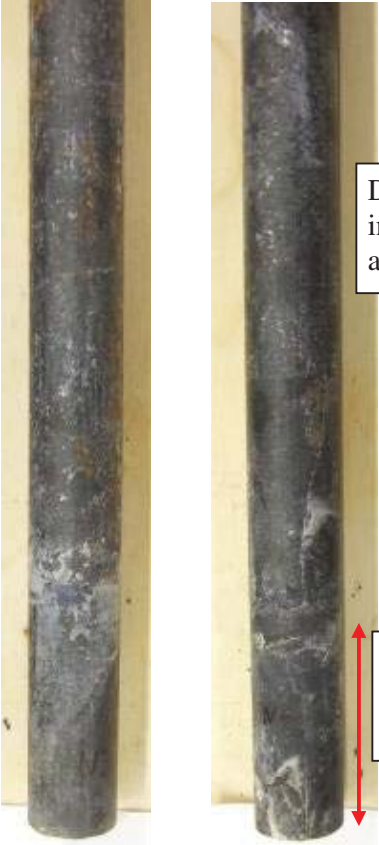
| A3 A4 exponerad 2 år i Muskötunneln | N3, N4 exponerad 2 år i Äspötunneln |
|---|---|
| | <div data-bbox="1107 488 1386 577">Utstickande delar exponerade i tunnel</div> <div data-bbox="1107 779 1386 902">Delar som varit ingjutna i anläggningscement</div> |
| | <div data-bbox="1107 1339 1386 1462">Delar som varit ingjutna i anläggningscement</div> <div data-bbox="1129 1798 1386 1933">Ändar exponerade för vatten längst in i hål</div> |

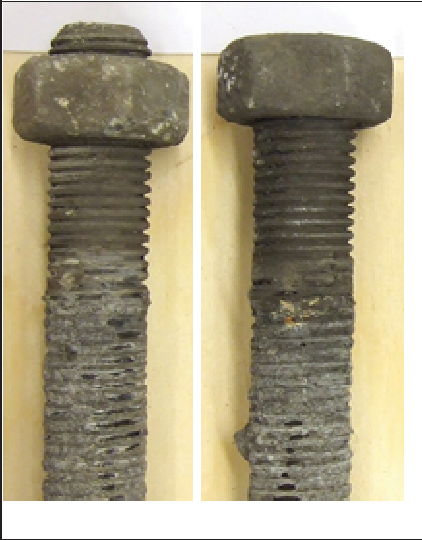
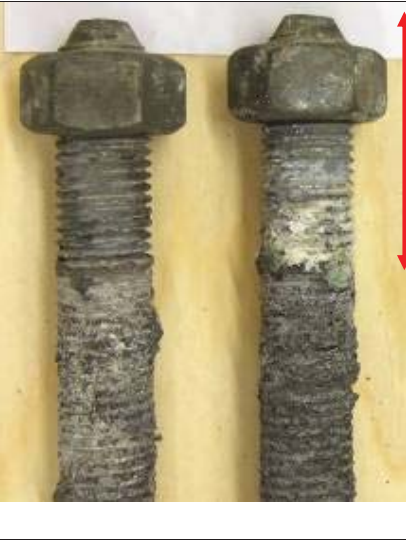
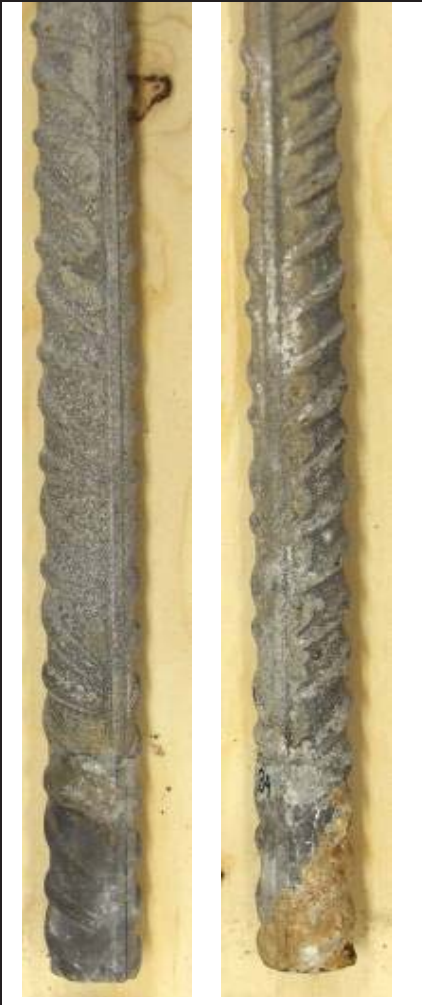
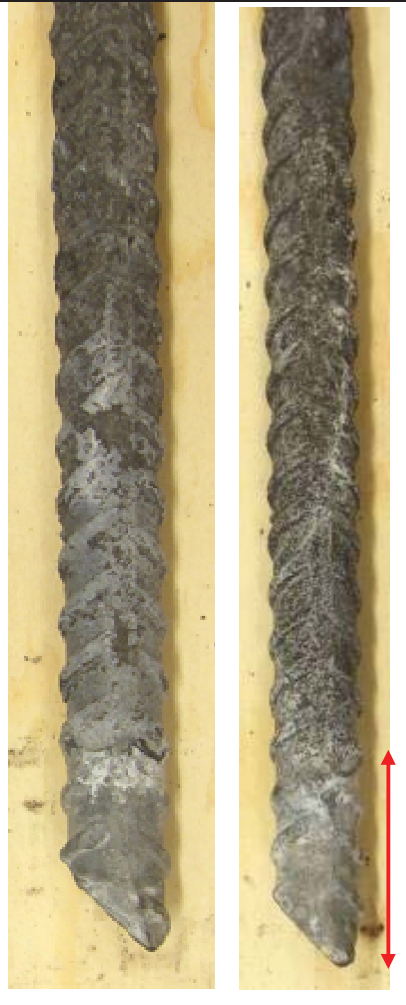
| B3 B4 (Galvano A/S) exponerad 2 år i Muskötunneln | O3 O4 (Vik Ørsta A/S) exponerade 2 år i Äspötunneln |
|---|---|
| | <div data-bbox="1066 566 1343 656"> <p>Utstickande delar<br/>exponerade i tunnel</p> </div> <div data-bbox="1090 801 1343 936"> <p>Delar som varit<br/>ingjutna i<br/>anläggningscement</p> </div> |
| | <div data-bbox="1090 1149 1343 1283"> <p>Delar som varit<br/>ingjutna i<br/>anläggningscement</p> </div> <div data-bbox="1090 1776 1343 1910"> <p>Ändar exponerade<br/>för vatten längst in<br/>i håll</p> </div> |
