# REPARATIONSMETODER FÖR KÄRNKRAFTSINDUSTRIN

RAPPORT 2015:161

## Kartläggning

TORBJÖRN NIIA, VATTENFALL SAMT JOHAN SILFWERBRAND, KTH

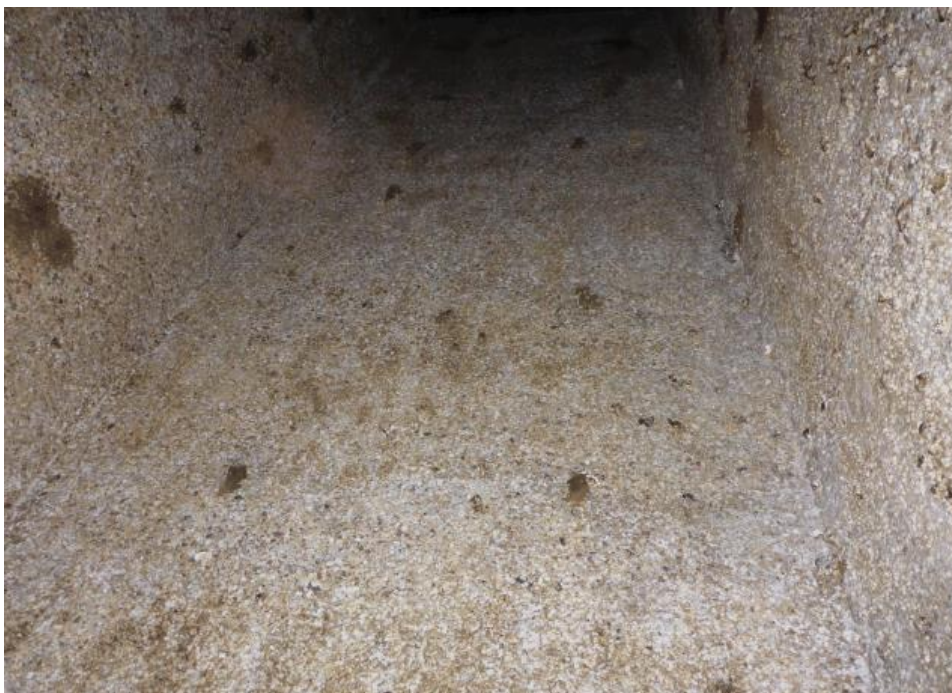
På 4 st områden i utloppsstuds 6 frilades armeringen, två på synbart oskadade områden och två på områden med rostutfällningar. Friläggningen utfördes med mekanisk handbilning med en storlek på 50x50 cm. Områdena utan synliga rostutfällningar hade små eller inga rostangrepp på armeringen. På de områden med rostutfällningar på ytan hade armeringen kraftiga rostangrepp.

*"Sammanfattningsvis indikerar resultatet av friläggningen att vid ytliga rostutfällningar kan man dra slutsatsen att armering är rostangripen tillsammans med de höga kloridhalterna. I områden utan rostutfällningar är risken mindre för armeringskorrosion men kan dock inte uteslutas." [41]*

**Figur 5.4 Bild på mindre rostutfällningar utloppstuds 8, enligt [41].**

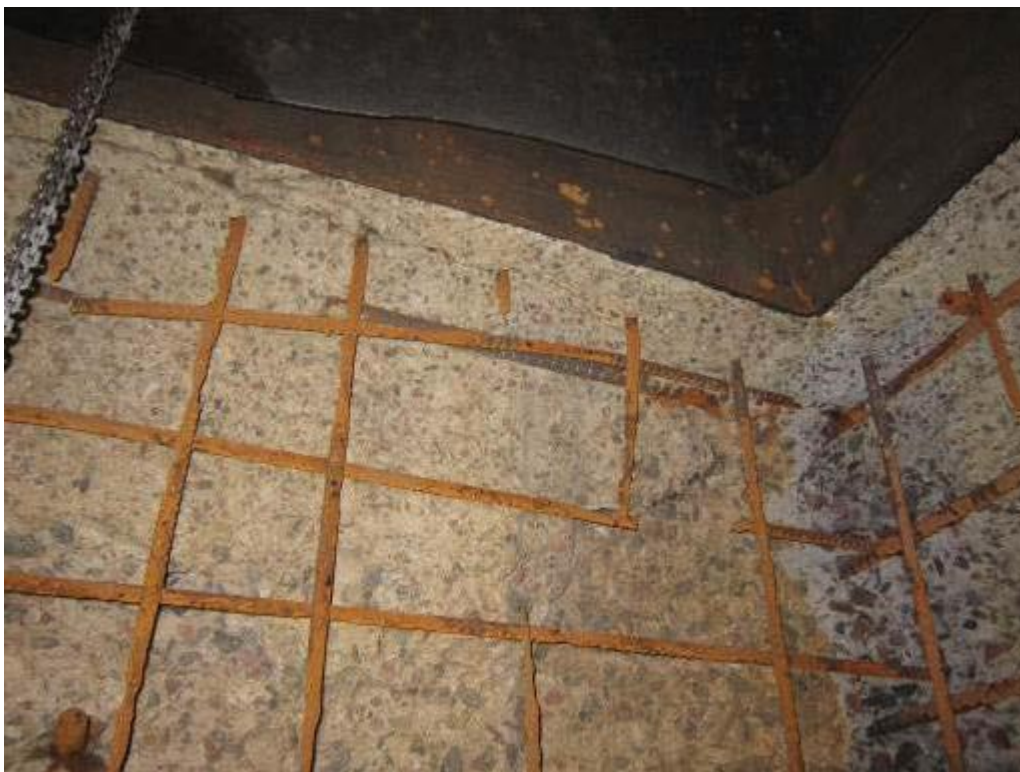
Reparationerna utfördes från nivå +98,0 ner mellan 2 - 4 meter. Efter utförd vattenbilning kunde man konstatera att kraftig armeringskorrosion fanns på flera områden. På vissa ställen var armeringen nästan helt bortkorroderad. Vid flera områden som inte hade visat på bom före vattenbilningen var armering rostangripen. Vattenbilningen utfördes så långt neråt i schaktet tills man kunde okulärt se att armeringen var oskadad. Den skadade armeringen ersattes och ett nytt lager sprutbetong påfördes.

**Figur 5.5** Vattenbilad yta vid reparation av utloppstuds 12, enligt [41].

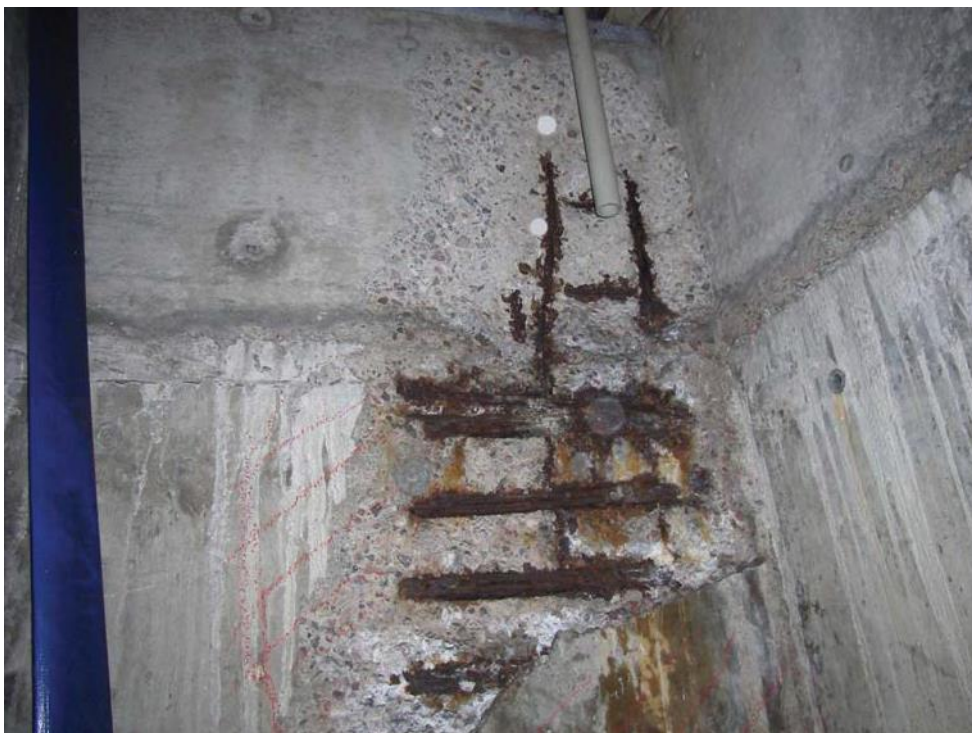
Dränageschakt 1 till 4 avsynades från insidan och dränageschakt 5 avsynades i samband med reparation av schaktet. Alla avsynade dränageschakt hade mellan nivå +103,7 och +101,0 områden med bompartier och avspjälkningar. Där man hittade avspjälkningar var också armeringen kraftigt korroderad och schakten hade vittrade ytor och områden som var urlakade. Dessa områden låg främst under nivå +101,0 dvs. på ytor där vatten förekommer mer eller mindre konstant.

Figur 5.6 Spjälkad betong och kraftigt korroderad armering på dränageschakt 3, enligt [41].

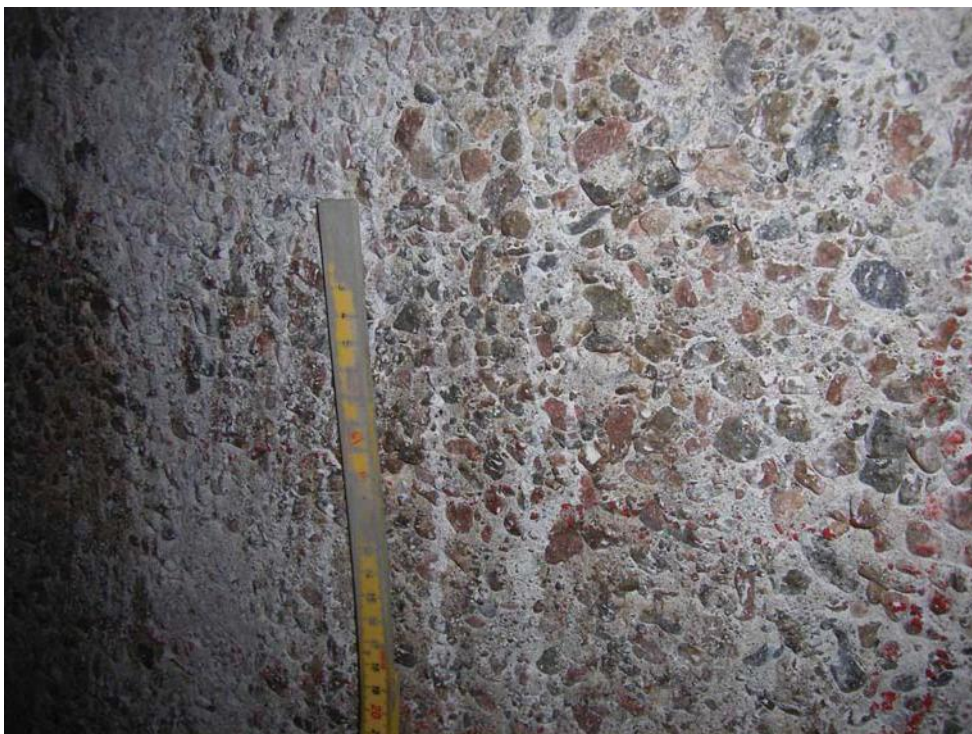
Figur 5.7 Vittrad betongyta och frilagd ballast på dränageschakt 2, enligt [41].

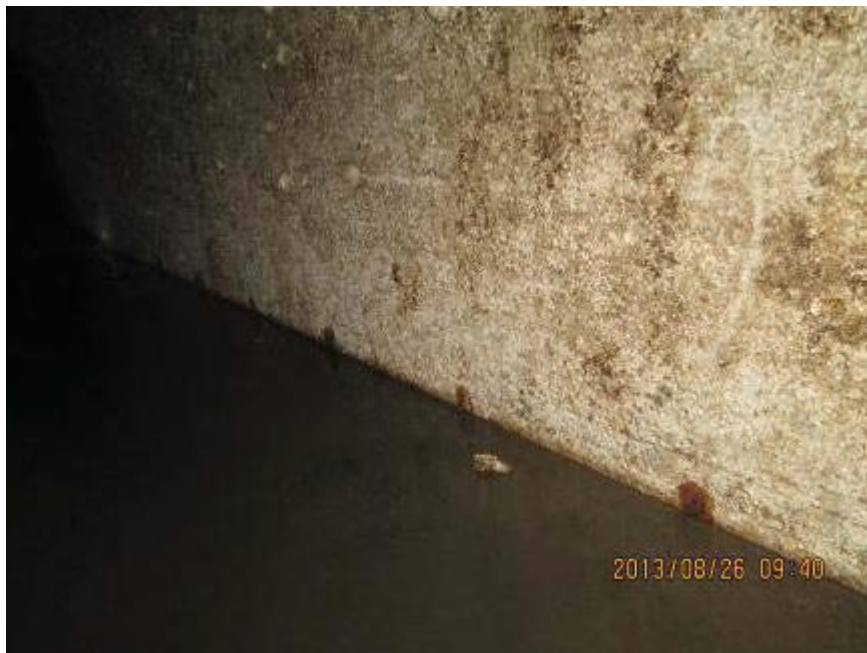
I den platsgjutna delen observerades främst skador kring gjutfogar och vid gamla injekteringar. Skadorna bestod av delaminerad och spjälkad betong med ett djup på ca 10-30 mm. Vid skadorna kunde inte den bakomliggande armeringen observeras. Ett antal områden med svarta rostutfällningar i väggar och tak. Ett flertal av dessa bildar ett mönster och härrör troligen från gamla formstag. Överlag var det inga bomparier kring de observerade rostutfällningarna.

**Figur 5.8 Rostutfällningar på tunnelvägg vid golv på utloppstunnel, enl. [41].**

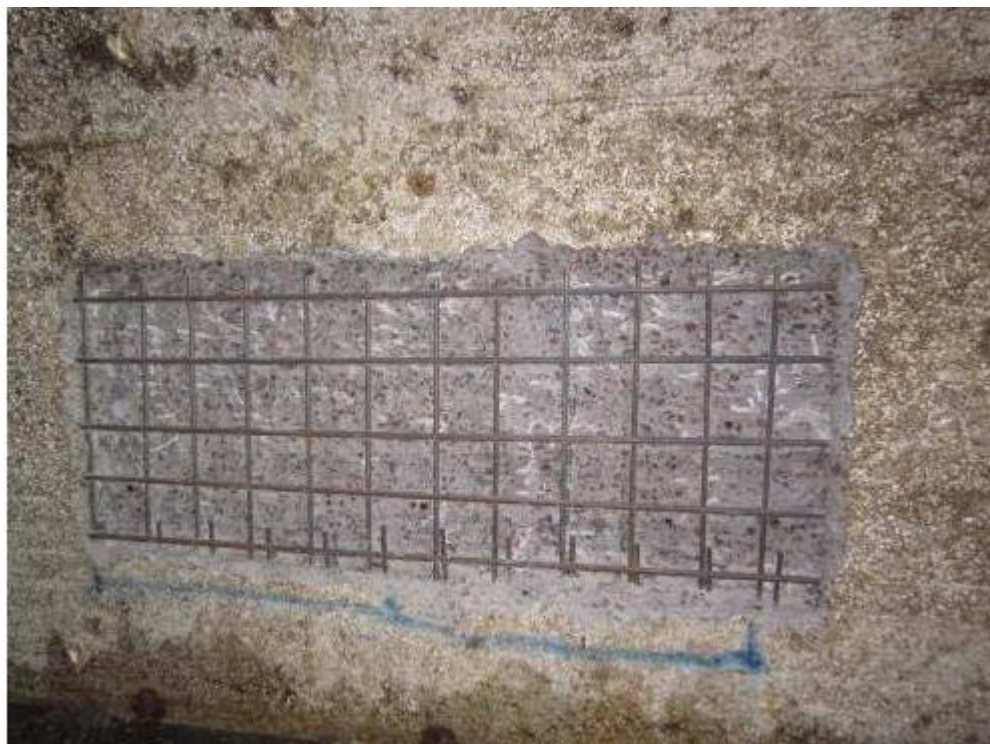
Friläggning av armering gjordes på ett väggparti på ca 2 m<sup>2</sup> i den platsgjutna tunnelväggen. Friläggningen gjordes mellan det centrala dränageschaktet och det inre utloppet. Friläggningen gjordes ca 0,5 m över bottenplattans överkant och över en gjutskarv med avspjälkning. Armeringen var i ett gott skick och hade ingen betydande armeringskorrosion. Kammarna på armering var hela och hade endast enstaka lokala

korrosionsangrepp. I samband med friläggningen observerades formstag med rostangrepp på dess yttre del.

*"De observerade mönsterorienterade rostutfällningar i tunneln kan sannolikt härledas till formstagens ändar nära betongytan."* [41]

Figur 5.9 Frilagd armering på väggparti utloppstunneln med oskadad armering, enligt [41].

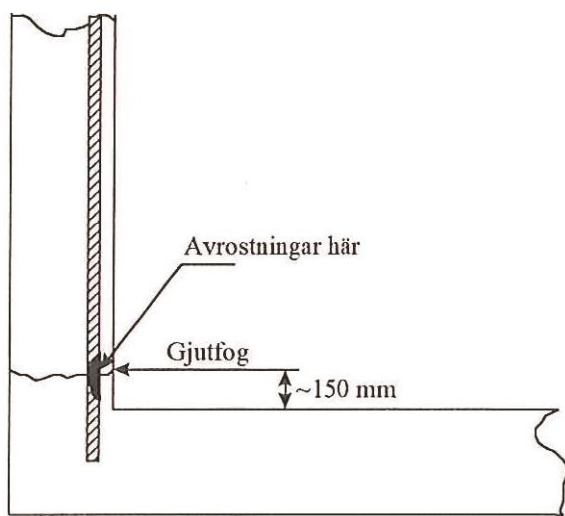
En beräkning på avrostningsgrad per längdmeter av kulvert uppges i %. Den baseras på antal synliga rostutfällningar/antal armeringsjärn med avseende på uppmätt avrostning för enskilda järn vid friläggning av armeringen, se Figur 6.1.

Figur 6.1 Armeringsskador på kulvert vägg, hämtad från [42].

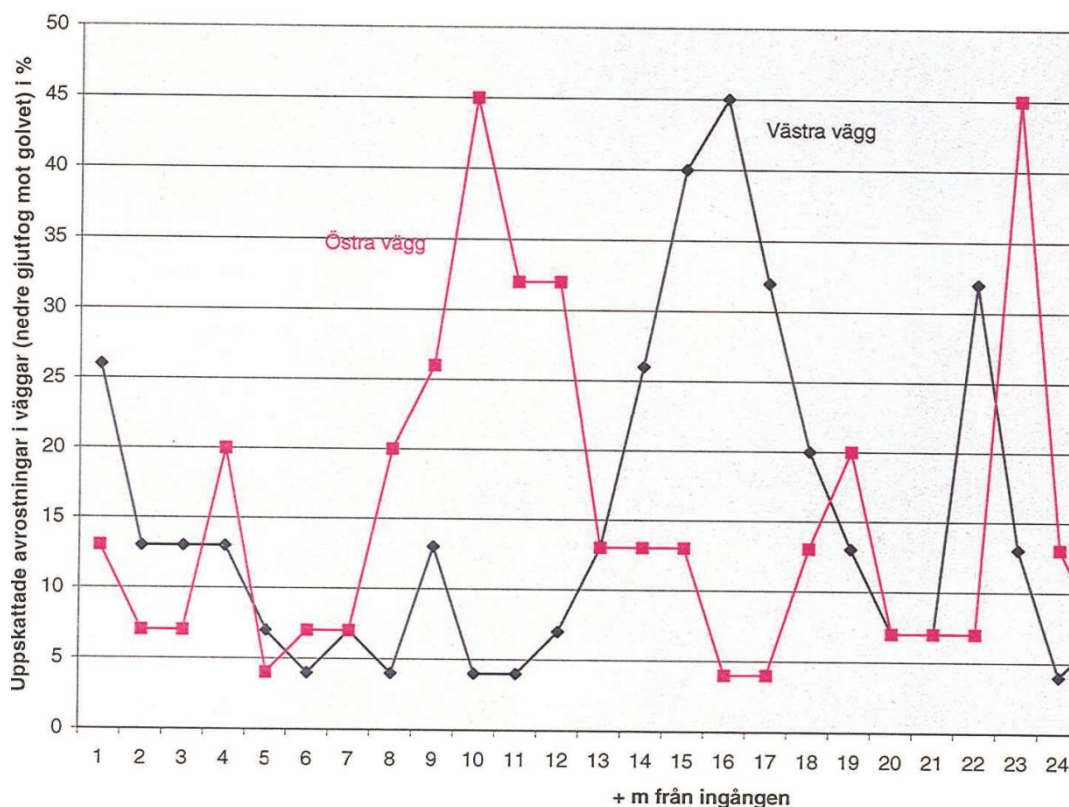
Figur 6.2 Uppskattning av avrostning i gjutfog mellan vägg och bottenplatta inlopp 1, hämtad från [45].

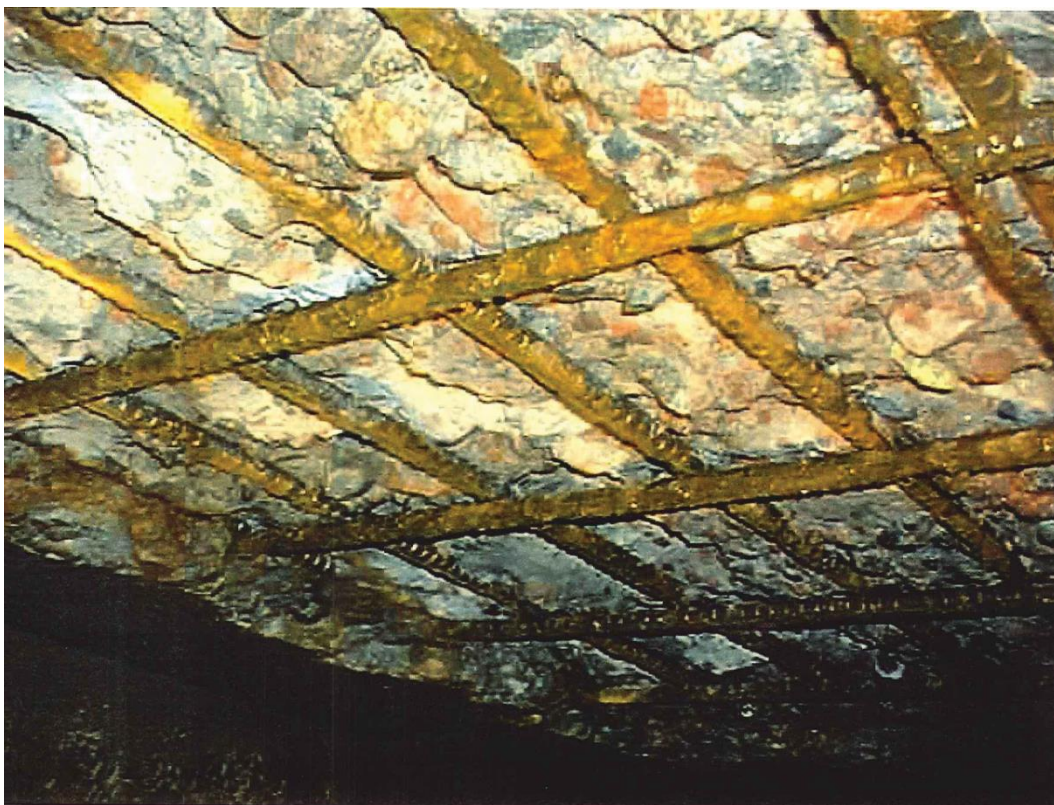
Figur 6.7 Bild efter vattenbilning, stråk 3, enligt [47].

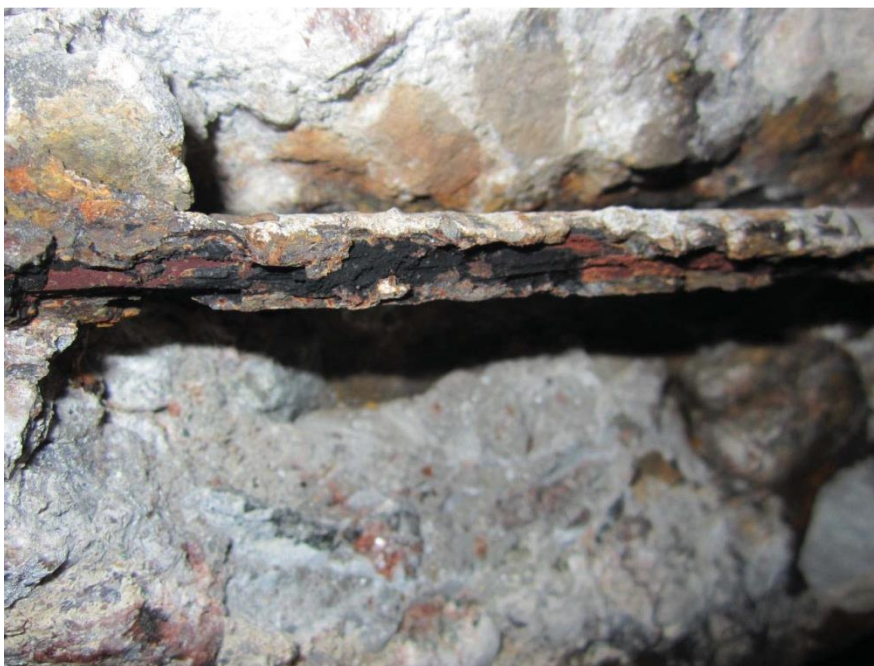
Figur 6.8 Bild på armering i tak, stråk 3, kontrollområde 11, enligt [48].

Betongen avlägsnas förslagsvis med vattenbilning och bilningsdjupet anpassas till den reparationsbetong som ska användas. Armeringen rengörs från rost och ersätts eller kompletteras där så är nödvändigt. För väggar och tak kan sprutbetong användas och till golvet traditionell gjutning.

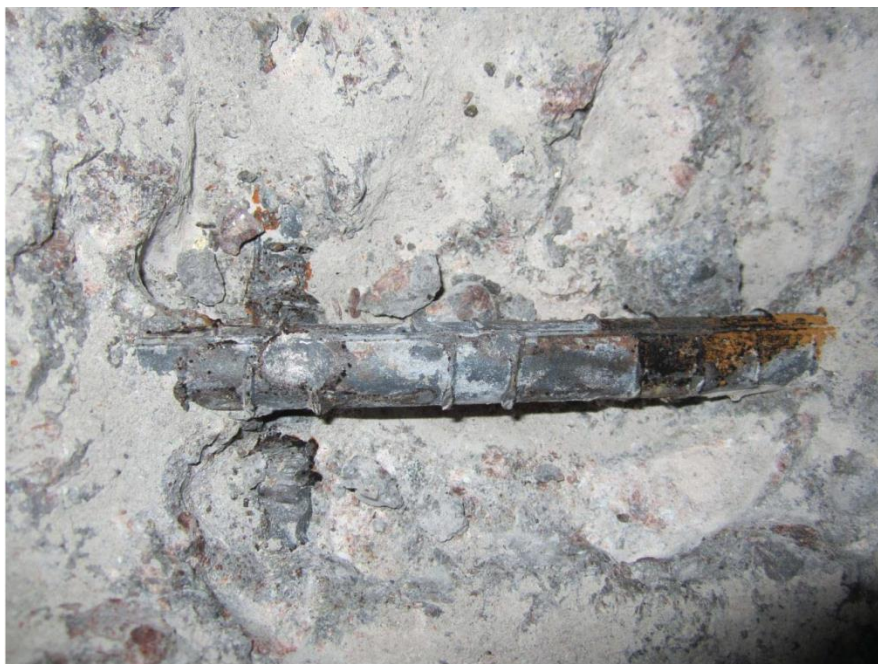
Figur 6.9 Bild på armering i golv, stråk 4, kontrollområde 13, enl. [48].

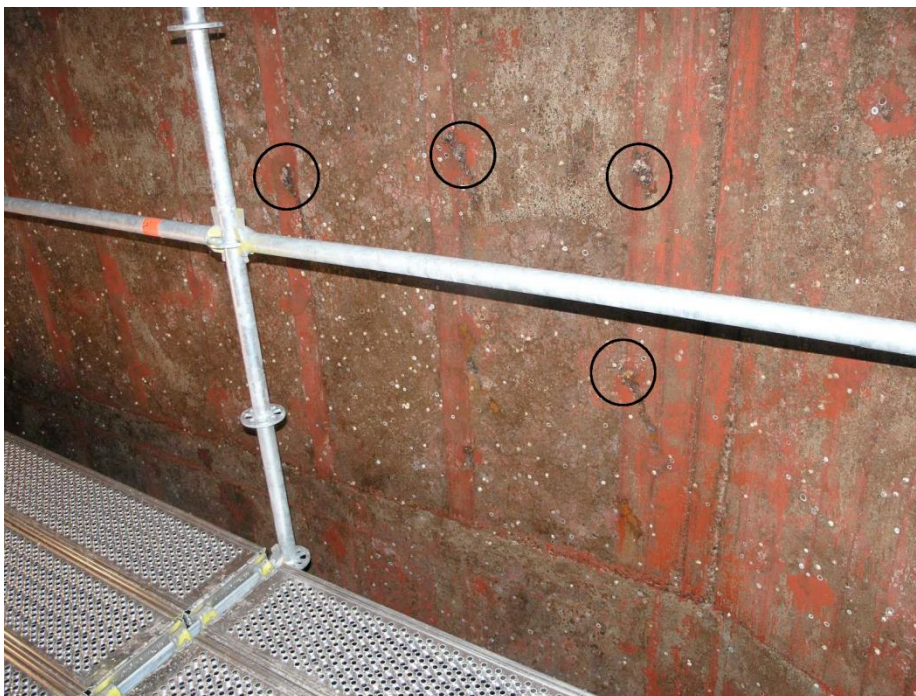
Figur 7.2 Rostutfällningar som troligen härrör från formstag, enligt [50].

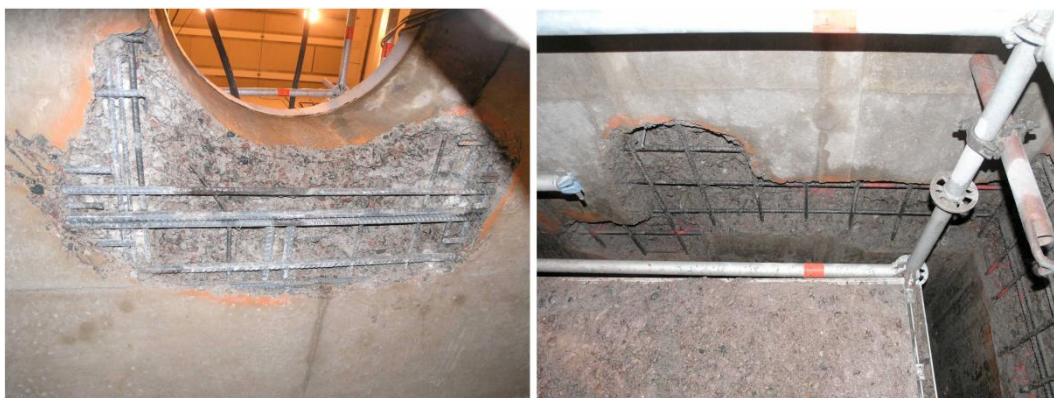
Figur 7.3 Vattenbilade bompartier i tak och vägg, enligt [50].

I pumputrymmen avverkades skadad betong med vattenbilning och ersattes med ny sprutbetong, se Figur 7.3. I övrigt bilades enbart lös betong bort och flamsprutades med zink pga. tidsbrist, se Figur 7.4. Åtgärder utfördes enligt [55].

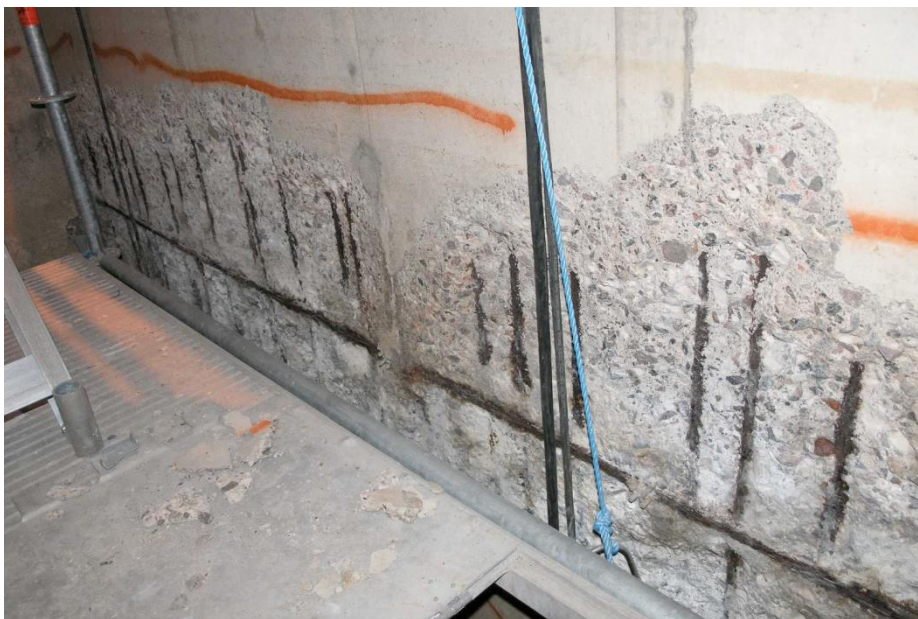
**Figur 7.4** Handbilning av lös betong, enligt [50].

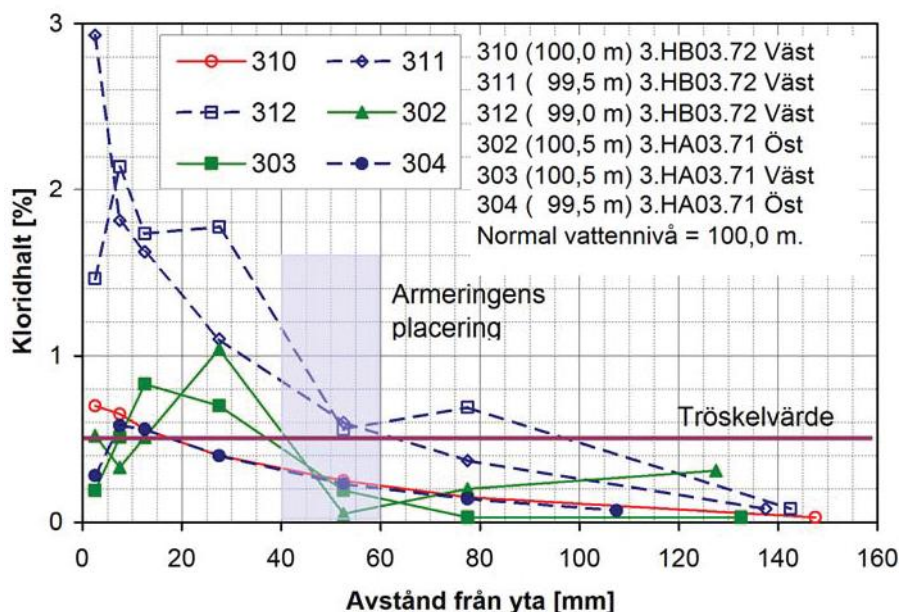
Figur 7.8 Uppmätta kloridhalter i hjälpkylvattenkanaler, F3, enl. [15].

Mätningar på kloridhalter vid vattenlinjen visade på en kloridhalt enligt Figur 7.8 vid armeringen, vilken antagits ha ett täckande betongskikt på 50 mm. Det beräknade kloridtröskelvärde, 0,5 %, var högre än de flesta uppmätta kloridhalterna vid armeringens djup, vilket betyder att armeringen inte skulle korrodera. I besiktningsprotokollet framgår det att armeringskorrosion fanns kring vattenlinjen. Orsakerna till att korrosion uppstod trots att de uppmätta kloridvärdena visade att korrosion inte skulle finnas kunde det bero på att kloridtröskelvärde i verkligheten var lägre än det som beräknats fram. Det skulle också kunna bero på att kloridhalterna haft stor variation vid den provtagningsnivån som hade valts. Eftersom kloridhalterna ökade med ökat vattendjup och det inte med säkerhet kunde bestämmas vad vattennivån före provtagningen var blev det svårt att bedöma orsaken till den låga kloridhalten.

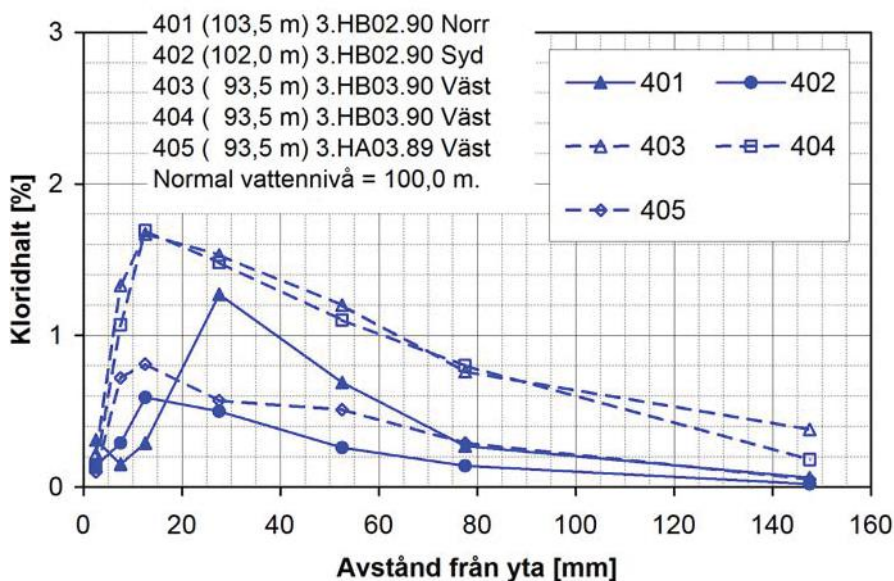
Figur 7.9 Uppmätta kloridhalter i hjälpkylvattenkanaler, F3, enl. [15].

För konstruktioner som låg under vatten var kloridhalten vid armeringen under det beräknade kloridtröskelvärde på 0,7 %. Ett fåtal bom hittades under vattenlinjen och den pågående armeringskorrosionen var långsam på grund av syrebrist.
