# REPARATIONSMETODER FÖR FYLLNINGSDAMMAR

RAPPORT 2016:333

# **Reparationsmetoder för fyllningsdammar**

Sammanställning av erfarenheter med  
relevans för svenska förhållanden

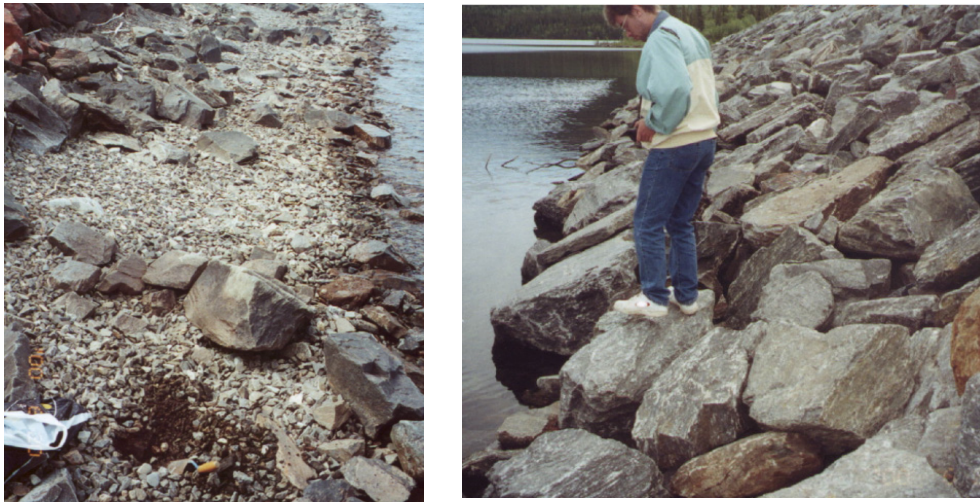
**Figur 2.2 – 1** Exempel på skadat erosionsskydd (vänster) och nytt erosionsskydd ordnat med god kontakt mellan blocken, men utan orientering av blocken.

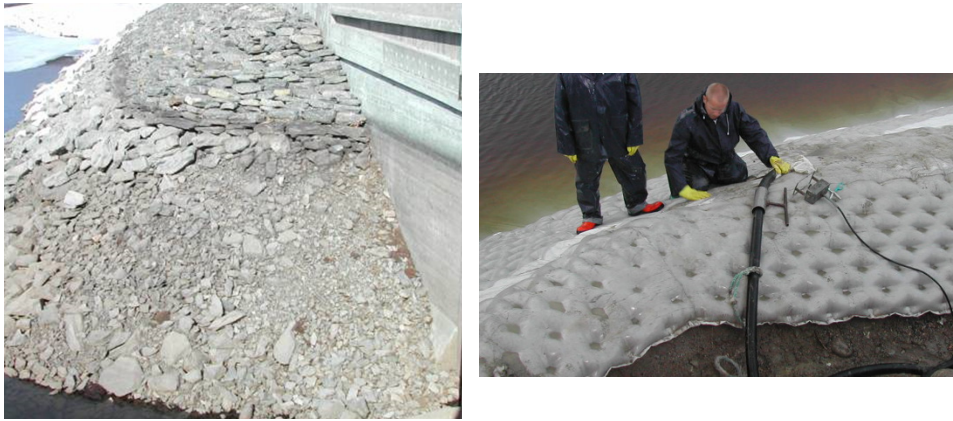
**Figur 2.6 – 4 Exempel på skador på uppströms erosionsskydd vid utskov (vänster) och möjlig reparation med betongmadrass (höger).**

På grund av det begränsade utrymmet har på några anläggningar valts att utföra släntförstärkning med t.ex betongmadrasser, se Figur 2.6 – 4.

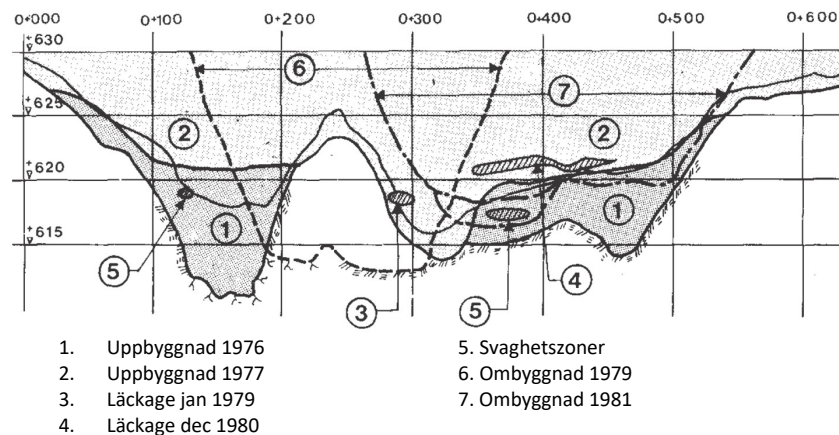
Figur 4.2 – 2 Juktan - Profil längs Damm 1 med svaghetszoner och läckage genom tätkärnan. Zonerna där läckage förekommit kunde tydligt karteras i samband med ombyggnaderna som i markerade delar gjordes i etapper av hela dammsektionen.

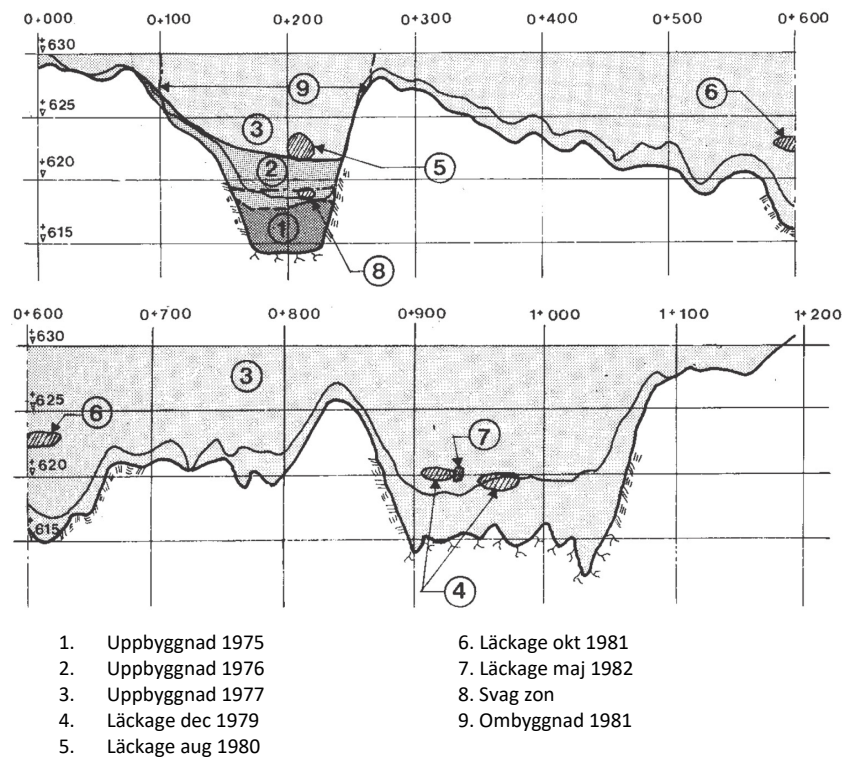
Figur 4.2 – 3 Juktan - Profil längs Damm 3 med svaghetszoner och läckage genom tätkärnan. Läckagepunkterna är karterade i samband med ombyggnad 1981 som gjordes bitvis av hela dammsektionen.

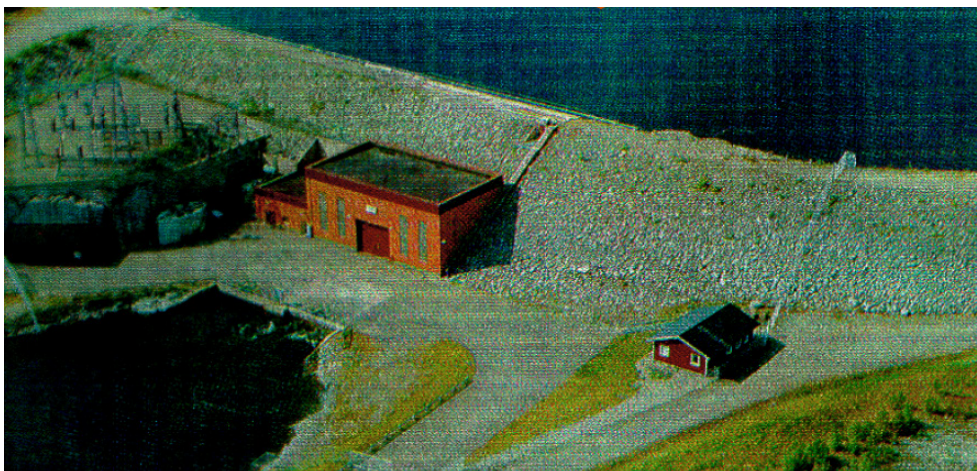
Figur 4.3 – 1 Foto av dammen i Lövön, år 1998

Nya borrningar 1997 visade att tätkärnan på några nivåer saknade finmaterial i det tidigare skadade området. Grundvattenståndet och temperaturen mättes i vattenståndsrör och variationer i mätresultaten visade att inre erosion fortgår i dammen. Finmaterial antogs bli transporterat ut i nedströmsfiltret, eller in i sprickor i berggrunden. Mindre kaviteter kunde även noteras i tätkärnan. Dessa bedömdes med tiden kunna orsaka nya sjunkgropar i området för de tidigare. Övervakningsutrustningen och mätfrekvensen utökades i området sedan den senaste skadan observerades.

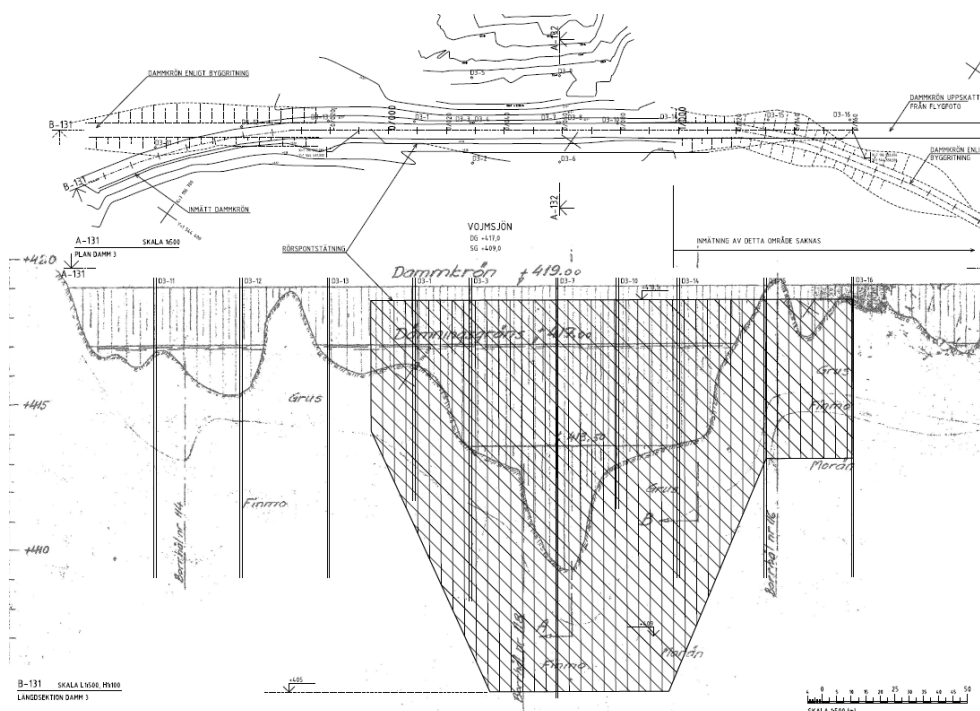
Figur 5.2 - 2 Planerad utbredning för område som behöver tätas. Området utgörs framförallt av den naturliga undergrunden i den gamla älvfåran i dammens mitt. Det är i detta område som de största läckagemängderna noteras.

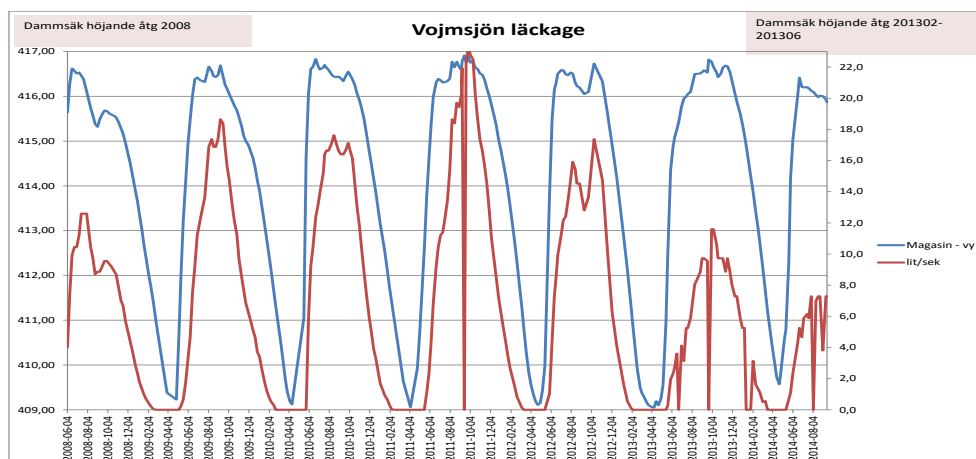
**Figur 5.5 - 11 Uppmätt läckage i förhållande till magasinets nivå. En tydlig nedgång i uppmätt läckageflöde kan ses efter färdigställd tätvägg (säsongen 2013).**

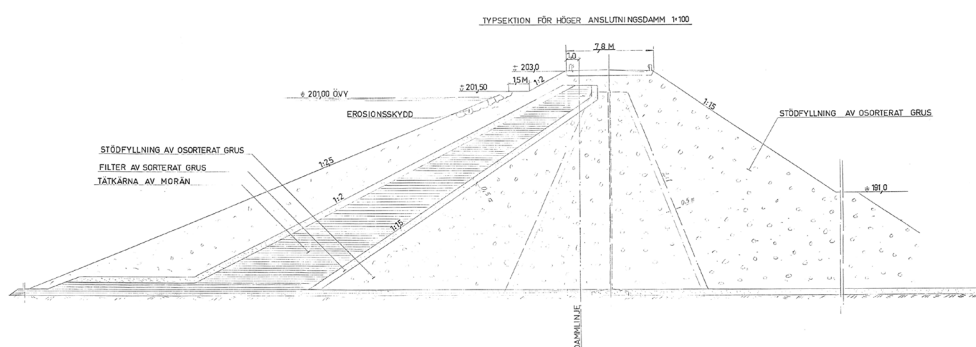
Figur 6.1 - 1 Tvärsektion av höger fyllningsdamm, normalsektion i sektion 0/100.

Det har under tidigare års undersökningar konstaterats föreliggande svagheter i höger fyllningsdamm. Vid en inspektion 2010 noterades flera avvikelser i den tätande funktionen. Under 2013 konstruerades en ny dammtätning i Spjutmo, som i sin helhet ersatte den befintliga. Detta är den första dammreparationen som utförts med sekantpålar i Sverige.

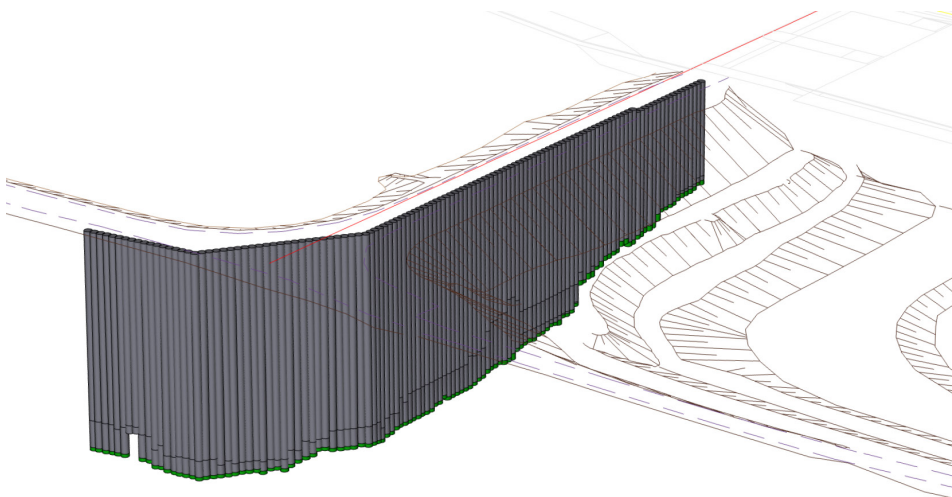
Figur 6.6 - 5 Slutligt utförande av sekantpålevägg. Grönt avser inträngning i berg. Luckan till vänster i bild avser träff i ett stort block. Då detta är 30 meter ner i naturlig mark och i väggens förlängning in i åsen bedömdes det inte nödvändigt att mejsla igenom de påträffade blocken.

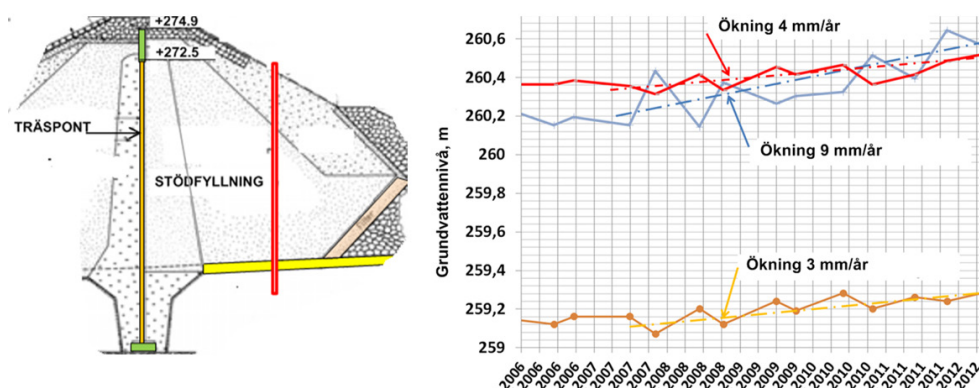
Figur 8.3 – 1 Vattenståndsrör nedförda genom det horisontella filterlagret på naturlig mark visar en svagt stigande trend.

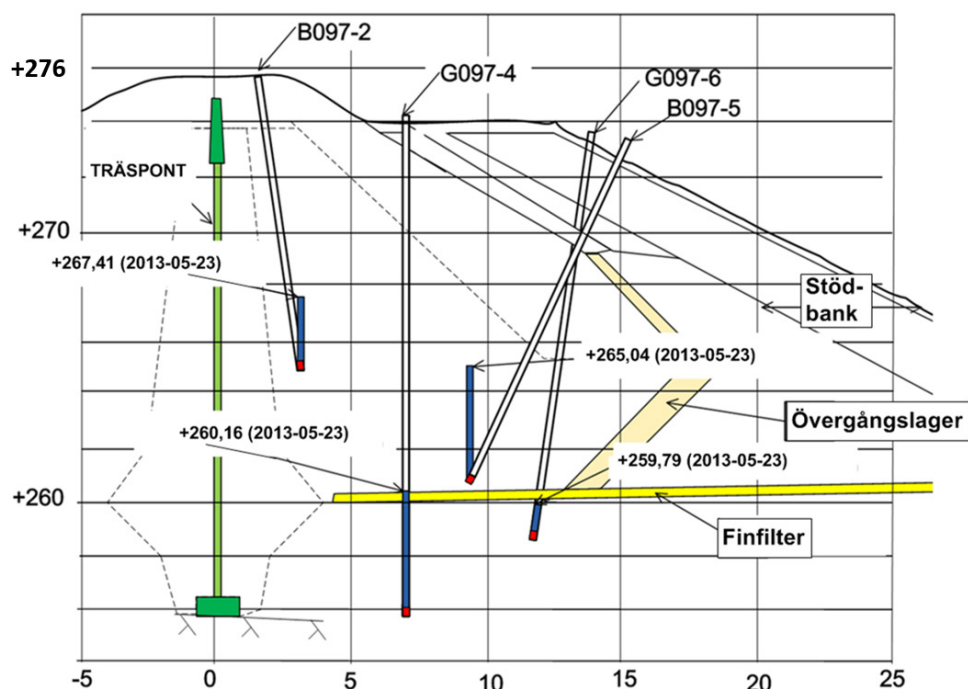
Figur 8.4 – 1 Porttrycksmätare i nedströms stödfyllning visade 4 å 5 m vattentryck, medan trycket i undergrunden och horisontella filterlagret visade tryck i nivå med filterlagret.

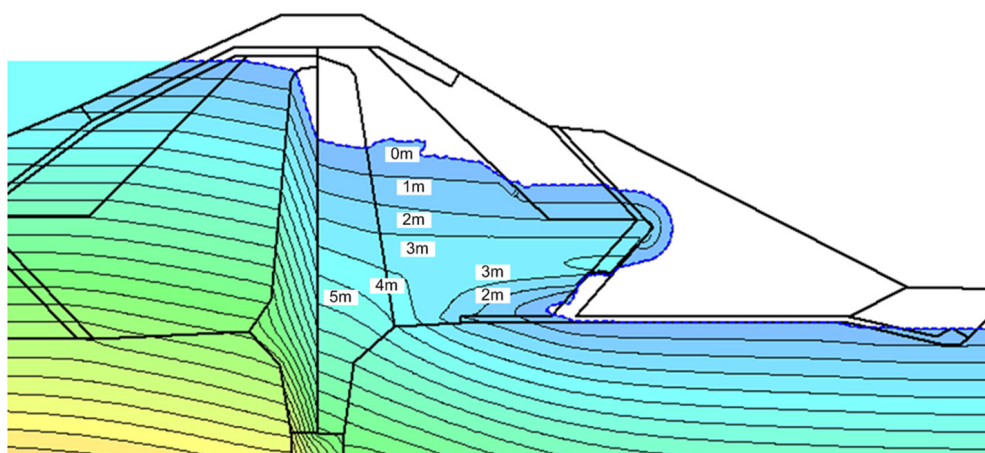
Figur 8.4 - 2 Uppmätt porttrycksfördelning simulerades med SEEP/W. Bäst överensstämmelse med uppmätta nivåer erhöles med hydrauliska konduktiviteten 100 ggr större i horisontalld än i vertikalld. Det kritiska övergångslagret i dammkroppens nedströmsdel är inte medtaget i modellen

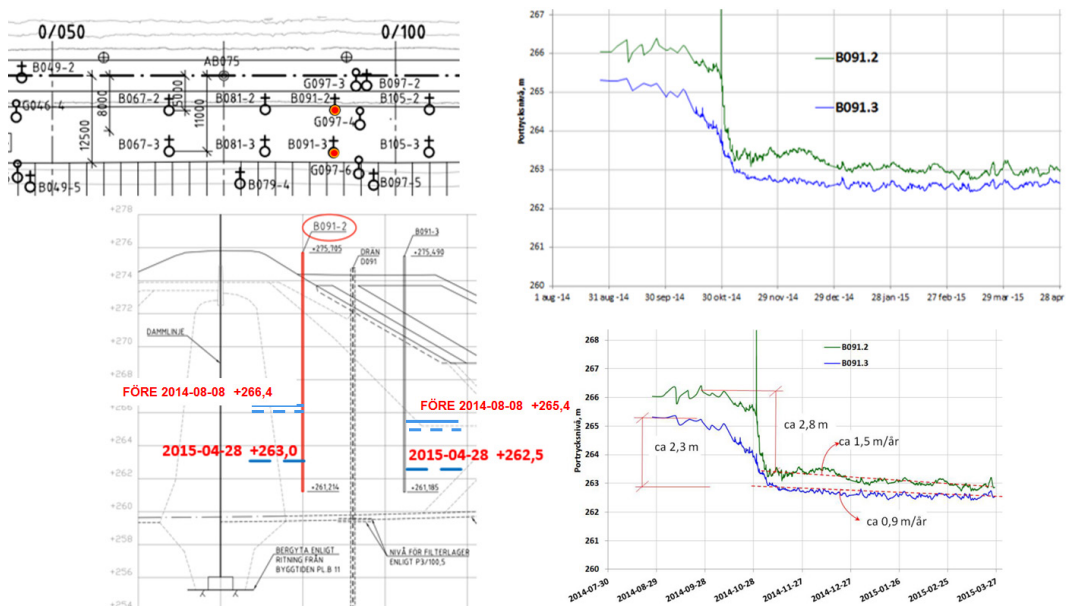
Figur 8.7 – 1 Avsänkning av portrycken erhöles med 3 å 4 m vattenpelare i portryckmätare installerade 3 m nedströms linjen med dräner. Avsänkningen uppträdde snabbt, inom en vecka efter installationen, varefter viss markant mindre avsänkning fortsatte.
