# ARMERINGSKORROSION I KYLVATTENVÄGAR INOM KÄRNKRAFTEN – ETAPP I

RAPPORT 2017:343

# **Armeringskorrosion i kylvattenvägarna i kärnkraftverken – Etapp I**

Dolda korrosionsangrepp av oväntad omfattning

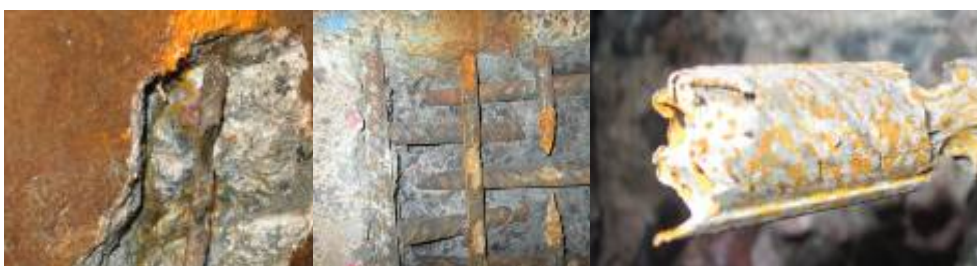
**Figur 1.** Exempel på utseendet av korrosionsskador hos frambildad stålarmering i kylvattenvägarna hos Oskarshamn 3.

De korrosionsprodukter som hade fällts ut på betongytan hade både en svart och mörkbrun nyans, där den svarta korrosionsprodukten dominerade. När svartfärgade korrosionsprodukter bildas på armeringsytan innebär det i de flesta fall att syrehalten har varit låg vid armeringen, vilket oftast resulterat i en låg korrosionshastighet hos armeringen. Eftersom de undersökta betongtytorna i kylvattenvägarna har varit placerade under vattenytan torde betongen vara vattenmättad med en låg syrehalt vid armeringen. Den låga syrehalten vid armeringen borde innebära en låg korrosionshastighet även vid höga kloridhalter vid armeringen. Vid hög syrehalt (vid vattentömning av kylkanalerna) sker en omvandling av de svarta korrosionsprodukterna till rödrost ( $\text{FeOOH}$ ).

Vid den kraftigt korroderade armeringen i vattenmättade betong i kylvattenvägarna i Oskarshamn 3 konstaterades höga klorider i betongen vid armeringen. I några fall var kloridhalten vid den korroderade armeringen betydligt högre än vad kloridhalten var i det omgivande vatten. Detta har även påträffats i andra skadefall, men ingen förklaring har kunnat ges (1).

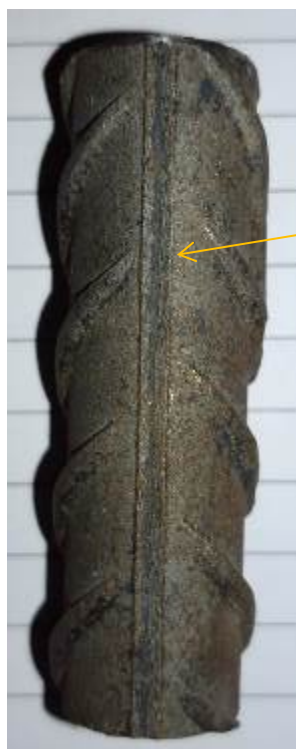
Det framgår av den okulära undersökningen av armeringsbitens mantelyta att den till största del är fri från glödskalet. Det förekommer dock enstaka små områden med glödskalet och korrosionsprodukter, **figur 15**. Ett större område av glödskalet visas i **figur 16**, uppskattningsvis så består ca 10% av den totala armeringsytan av glödskalet.

**Figur 15:** Armeringsyta med endast mindre områden med glödskalet.

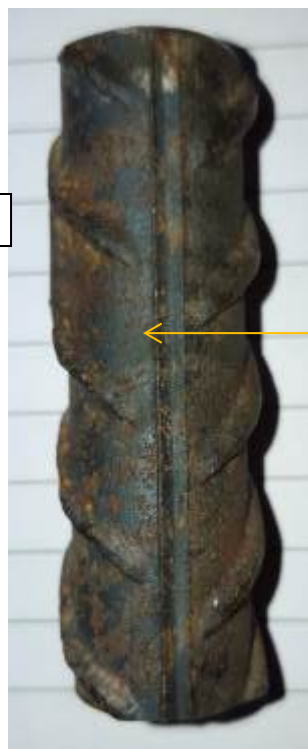
**Figur 16:** Andra sidan av armeringsytan där större områden av glödskalet är synliga.

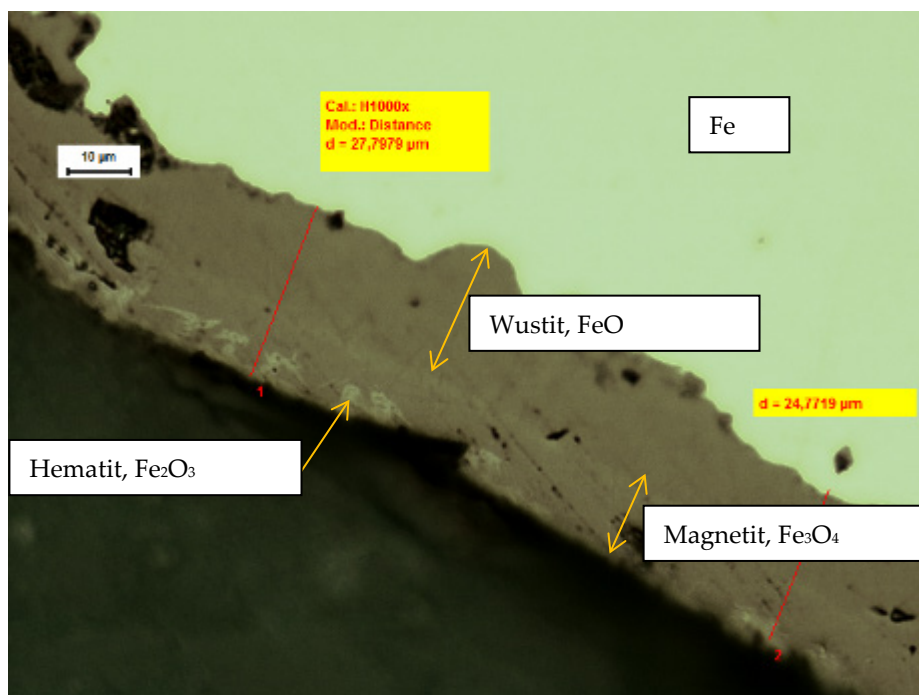
Efter polering undersöktes glödskalet tvärsnittsyta i 1000 ggr förstoring med ett ljusoptiskt mikroskop, **figur 17**. Det stora vita området är stål (Fe) och det mörkare bandet är glödskalet bestående av wustit, magnetit och hematit, **figur 16**. Ytterst på glödskalet syns små ljusa områden vilket är hematit ( $\text{Fe}_2\text{O}_3$ ). Glödskalets totala tjocklek mättes och det bedöms vara ca 20-35  $\mu\text{m}$  tjockt.

Figur 17. Glödskalets utseende i 1000 ggr förstoring med LOM.

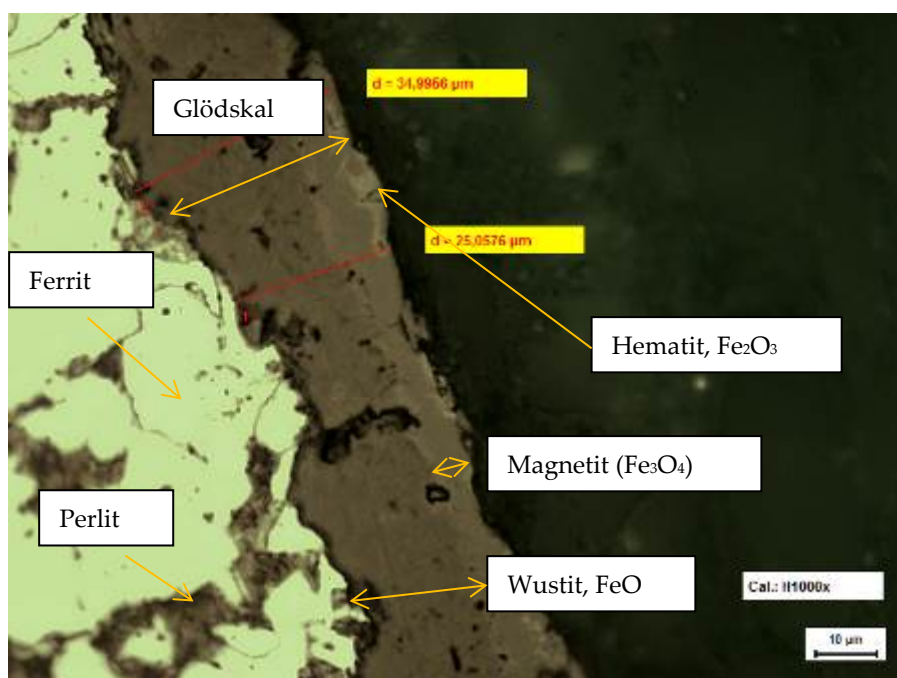
För att få fram stålets mikrostruktur etsades tvärsnittsytan i 30 sekunder i en 1% Nital lösning och en ny bild togs på glödskalet i 1000 ggr förstoring, **figur 18**. Hematit ( $\text{Fe}_2\text{O}_3$ ) syns ytterst i glödskalet som små ljusa områden (nålliknande). Runt hematit syns ett något mörkare band vilket troligen är magnetit. Närmare stålet syns ett relativt tjockt band som troligen är wustit.

Figur 18. Bild på etsad yta där glödskalet syns som ett större band (1000X).

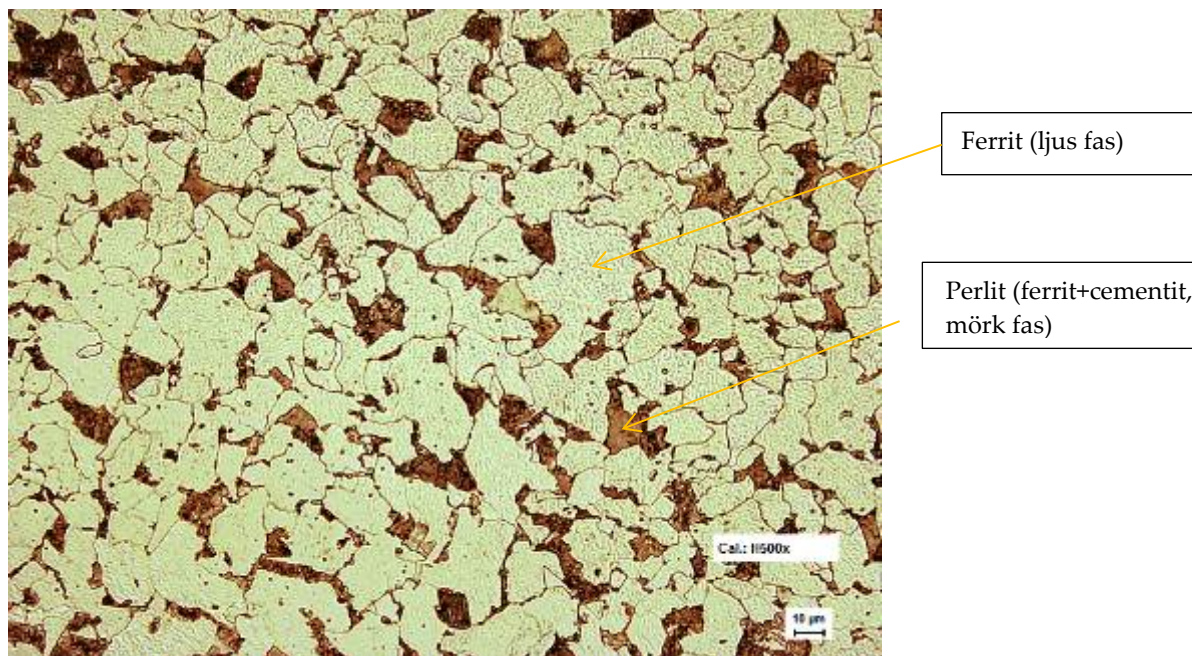
Mikrostrukturen i stångens kärna visas i **figur 19** i 500 ggr förstoring. De ljusa områdena är ferrit och det mörkare är perlit. Mikrostrukturen i stålets kärna är därför en s.k. ferrit-perlitisk struktur. Perlit består av ferrit och cementit.

**Figur 19.** Mikrostruktur i stångens kärna där ljusa områden är ferrit och mörkare områden är perlit (ferrit och cementit) (500X).

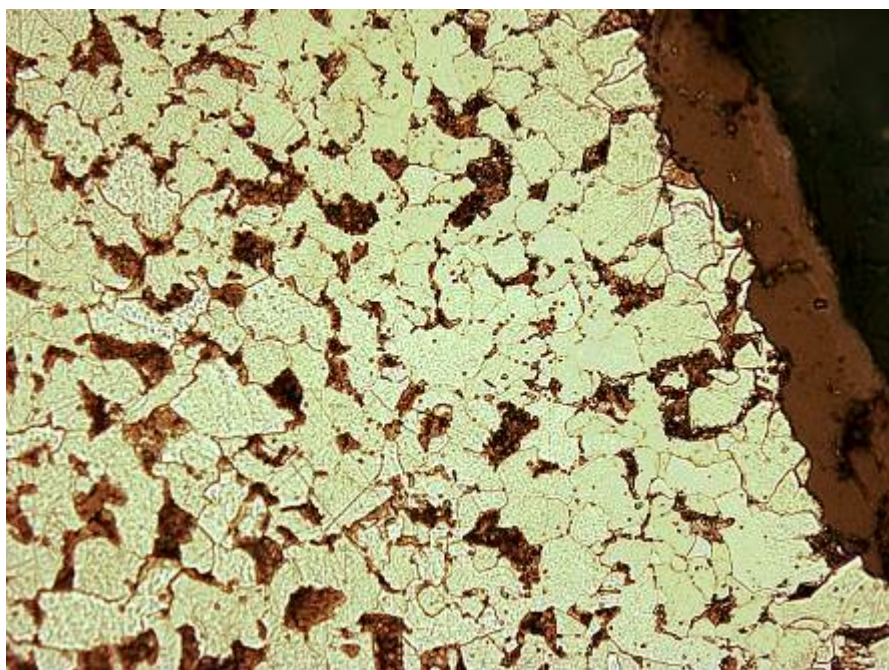
Mikrostrukturen vid stålets yta med 500 ggr förstoring visas i **figur 20**. Vid ytan är det något glesare med perlit men strukturen vid ytan bedöms ändå vara en ferrit-perlitisk struktur. Ingen martensit har kunnat påträffas på armeringsytan.

**Figur 20.** Ferrit- och perlitisk mikrostruktur i hela armeringsbitens tvärsnittsyta (500X).

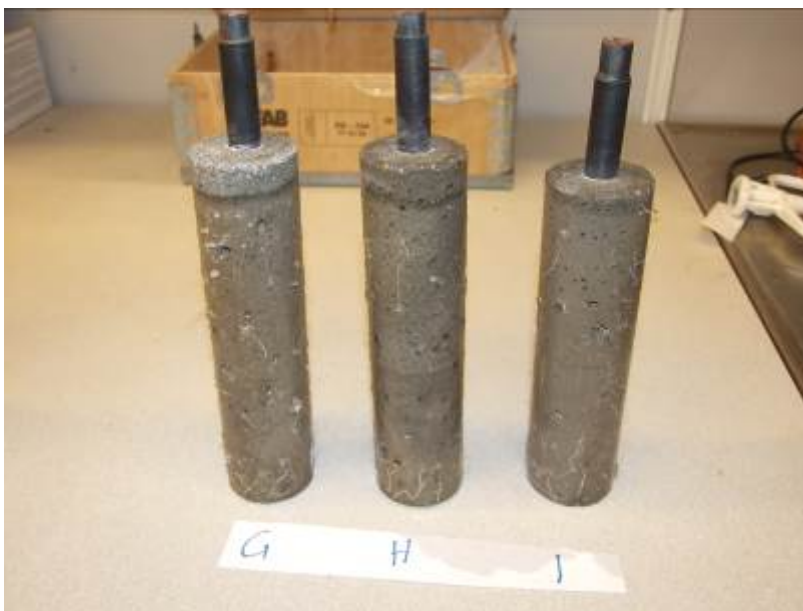
**Figur 22.** Ej i hopkopplade provstänger av kolstål ingjutna i betongcylindrar G, H och I exponerade i ca 10 veckor i ett vattenbad med 3 % NaCl.

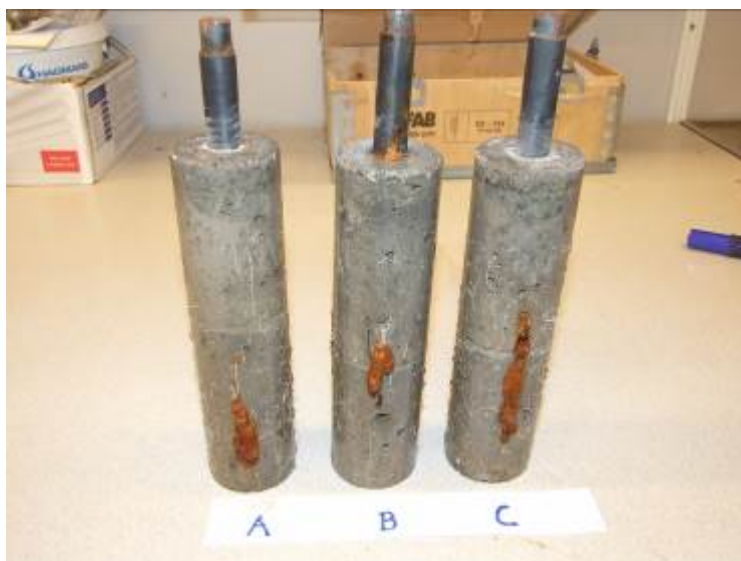
I **figur 23** visas utseendet hos betongcylindrarna A, B och C där ingjutna provstänger av kolstål har varit i hopkopplade med rostfria cylindrar i ca 10 veckor i ett vattenbad av 3 % NaCl. Det framgår av **figur 23** att rödrost ( $\text{FeOOH}$ ) har bildas på betongytan i närheten av den kontrollerade defekten. Under rödrosten förekommer svartrost.

Figur 23. Provtägar i betongcylindrar A, B och C har varit i hopkopplade med rostfria cylindrar i ca 10 veckor i ett vattenbad av 3 % NaCl.

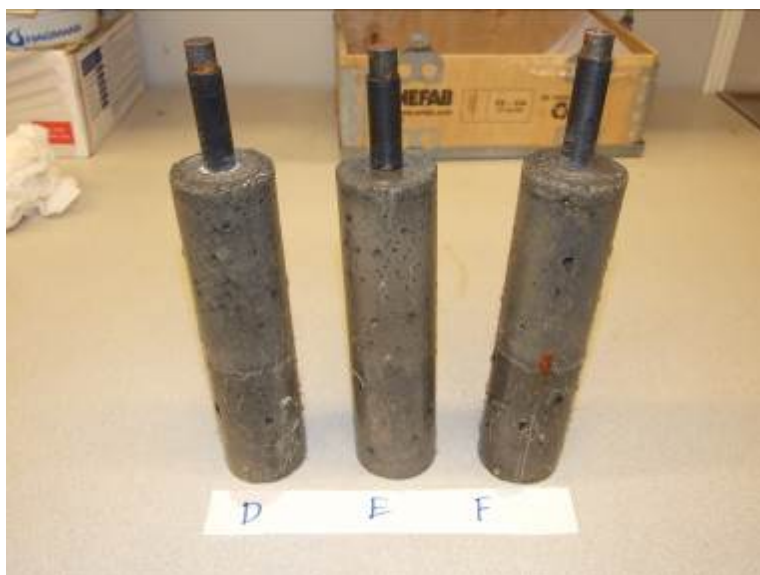
I **figur 24** visas utseendet hos betongcylindrarna D, E och F där ingjutna provstänger av kolstål har varit i hopkopplade med cylindrar av titan i ca 10 veckor i ett vattenbad av 3 % NaCl. Det framgår av **figur 22** att rödrost ( $\text{FeOOH}$ ) har bildas på betongytan för endast betongcylinder F i närheten av den kontrollerade defekten. Rostutfällningarna på betongytan är betydligt mindre på provstänger som varit i hopkopplade med titan än rostfritt stål.

Figur 24. Provtägar i betongcylindrar D, E och F har varit i hopkopplade med cylindrar av titan i ca 10 veckor i ett vattenbad av 3 % NaCl

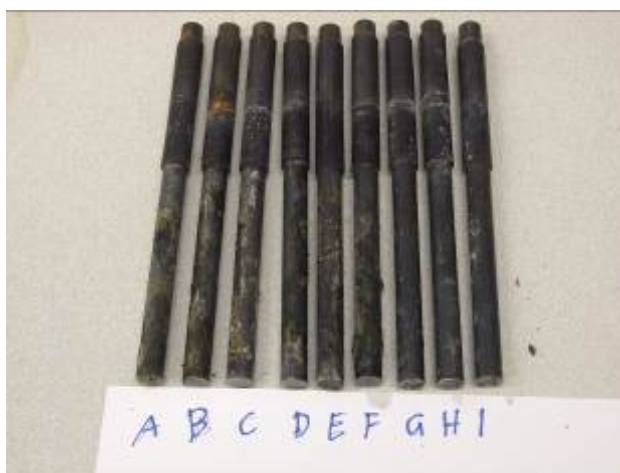
I **figurerna 25** och **26** visas provstängernas utseende efter det att betongen har avlägsnats efter ca 10 veckors exponering i ett vattenbad av 3 % NaCl. I **figur 25** har proverna fotograferats direkt efter att betongen avlägsnats från provstängerna och i **figur 26** visas provstängernas utseende efter några timmars exponering i luft. Provstängerna A, B och C har varit i hopkopplade med rostfria cylindrar. Provstängerna D, E och F har varit i hopkopplade med cylindrar av titan och provstängerna G, H och I har varit okopplade under exponeringen. Det framgår tydligt att de okopplade provstängerna av kolstål är betydligt mindre angripna än de ihopkopplade provstängerna, **figur 26**.

**Figur 25.** Korrosionsutseendet hos provstänger efter ca 10 veckors exponering i ett vattenbad av 3 % NaCl. Svarta korrosionsprodukter har bildats på stålytan

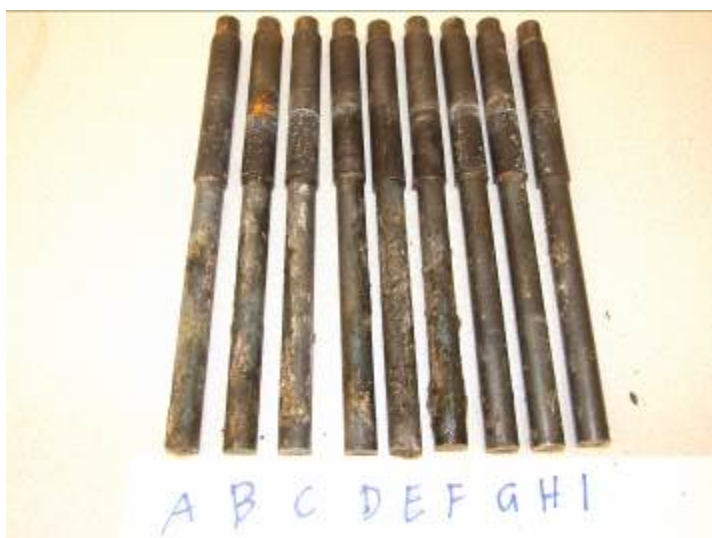
I **figur 26** visas provstängerna efter att provstängerna exponerats några timmar i luft. Det framgår att svartrosten har på stålytan omvandlats till rödrost ( $\text{FeOOH}$ ).

**Figur 26.** Korrosionsutseendet hos provstänger efter ca 10 veckors exponering i ett vattenbad av 3 % NaCl. Provstängerna har luft exponeras i några timmar på laboratoriet och de svarta korrosionsprodukterna har omvandlats till rödrost
