# ARMERINGSKORROSION I KYLVATTENVÄGAR INOM KÄRNKRAFTEN – ETAPP II

RAPPORT 2018:510

# **Armeringskorrosion i kylvattenvägar inom kärnkraften – Etapp II**

Dolda korrosionsangrepp av oväntad omfattning

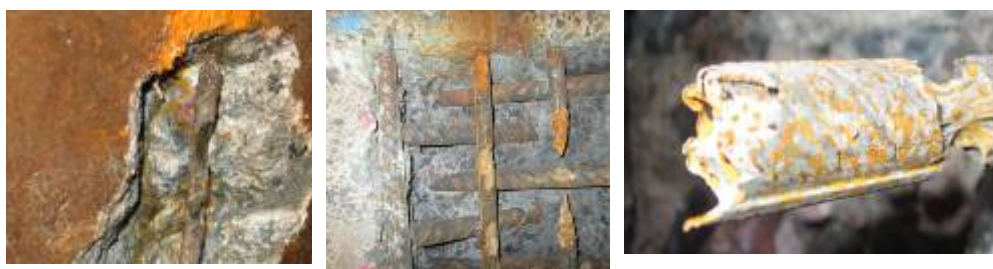
Undersökningarna från etapp I visade att rostutfällningar på betongytor i kylvattenkanaler beror på omfattande korrosionsangrepp på armeringsstålet. Bakom de synliga rostutfällningarna på betongytan var i vissa fall armeringen helt oskadad och i andra fall helt bortkorroderad. Anledning till att armeringen är helt oskadad under rostutfällningarna är att de bildade järnjoner vid den korroderande armeringen har fällts ut där den genomgående sprickan mynnar ut i vattnet. Sprickans mynning kan sålunda vara placerad långt ifrån armeringens angreppställe. I de flesta fall är dock angreppen lokaliserade direkt bakom rostutfällningarna(1).

Figur 1. Exempel på utseendet av korrosionsskador hos frambildad stålarmering i kylvattenvägar (1)

De höga korrosionshastigheterna som konstaterats lokalt på stålarmeringen i både in- och utloppsdelarna till kylvattenkanalerna är med stor sannolikhet orsakade av galvanisk korrosion eller av läckströmmar. Inga mätningar av läckströmmar gjordes i etapp I vilket innebar att de fortsatta undersökningarna i etapp II var inriktade på att undersöka förekomst läckströmmar i kylvattenvägarna. Resultaten från potentialmätningarna av armeringens elektrokemiska potential i kylvattenvägarna i Oskarshamn 3 visade att den ingjutna armeringen hade onormalt ädla potentialer. De ädla elektrokemiska potentialerna som kontinuerligt registrerats hos armeringen under ett år beror med stor sannolikhet på att stålarmeringen har elektrisk kontakt (avsiktlig potentialutjämning) med rostfria luckor(1).

De omfattande korrosionsangreppen är alltid lokaliserade vid sprickor och defekter som blottlägger armeringen i betongen vilket innebär ett ogynnsamt areaförhållande mellan blottlagda armeringsytor (små anodytor) och de ädla metallerna såsom rostfritt stål och titan (stora katodytor). Detta är mycket gynnsamt för uppkomsten av omfattande galvanisk korrosion på stålarmeringen i de genomgående och vattenfyllda sprickorna. Den lokala korrosionshastigheten i blottlagda ståltytor är sålunda mycket hög (1).

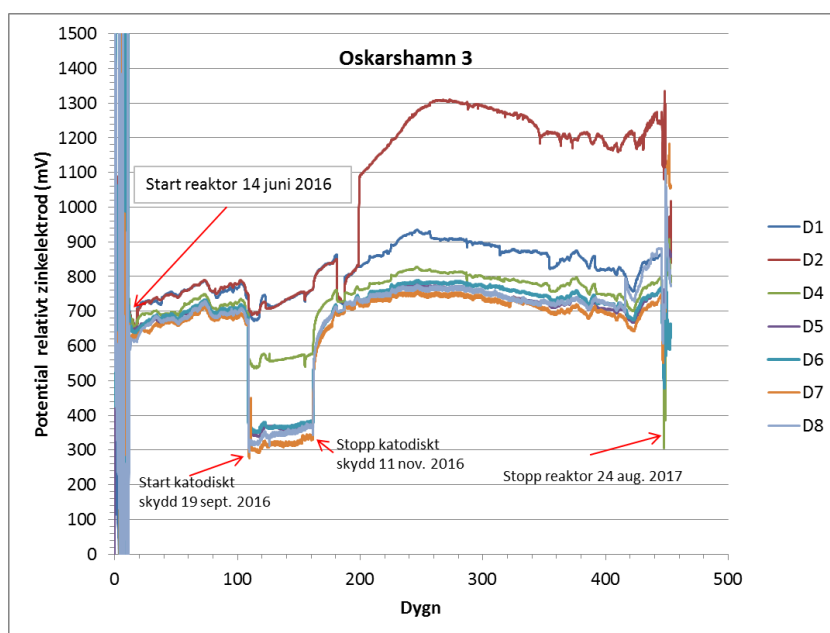
I **figur 5** visas resultaten från de kontinuerliga mätningarna av armeringens elektrokemiska potential uppmätt med sju potentialloggrar placerade på utloppssidan i en kylvattenkanal i Oskarshamn 3 som funktion av tiden. Potentiallogger D3 hade slutat att fungera och inga mätvärden hade registrerats. Under perioden 2016-09-19 och 2016-11-11 var provinstallationen av det katodiska skyddet i drift. Det framgår att armeringens elektrokemiska potential sjönk kraftigt vid potentialloggrarna D4-D8. Potentialloggrarna D1 och D2 påverkades inte av det katodiska skyddet. Anledningen till detta var att potentialloggrarna D1 och D2 var placerade högt upp i det vertikala schaktet i närheten av att av utloppen till kondensorrören. Denna placering innebar allt för stort avstånd till den närmast belägna strömutmatande anoden. I den senare utförda fullskaliga installationen placerades en anod i schaktet i närheten av kondensorrören.

**Figur 5.** Resultat från kontinuerliga mätningar av armeringens elektrokemiska potential relativt som funktion av tiden vid utloppsidan i en av kylvattenkanalerna i Oskarshamn 3.

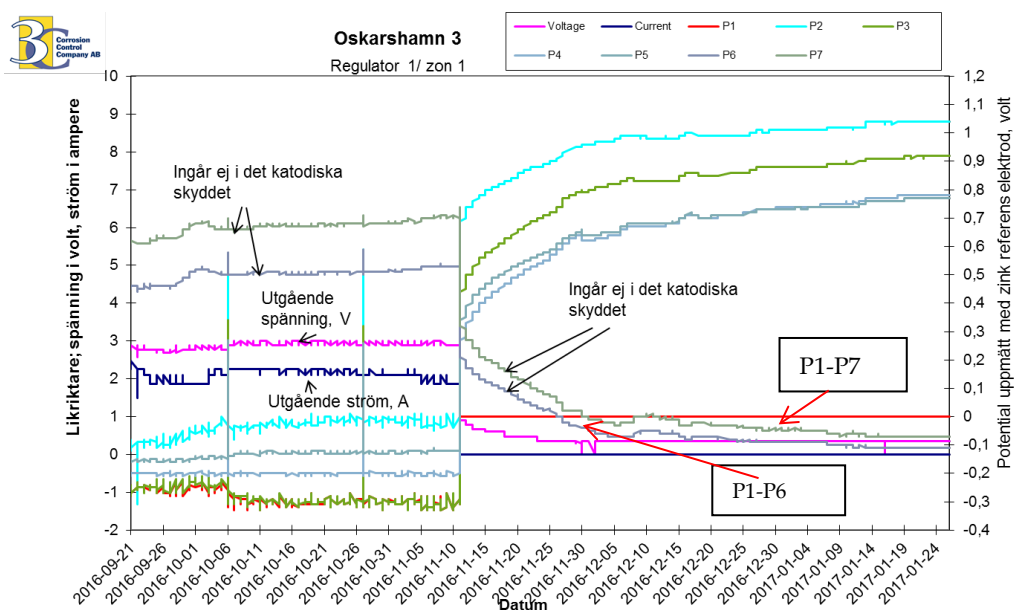
visas resultaten från mätningarna av potentialgradienterna mellan P1 och P6 respektive P1 och P7 efter avstängning av det katodiska skyddet. Som framgår av **figur 6** uppmättes inga större potentialskillnader mellan P1 och P6 samt mellan P1 och P7, vilket innebär att inga läckströmmar kunde konstateras i utloppet i kylvattenkanalerna. Vid avstängning av det katodiska skyddet 11 november 2016 steg den elektrokemiska potentialen långsamt mot mera positiva värden (P2-P5). Inga snabba potentialförändringar kunde konstateras efter avstängningen. Den utmatade strömmen (utgående ström) var ca 2 ampere vid drift av det katodiska skyddet och likriktarens utmatade spänning (utgående spänning) var ca 3 volt.

**Figur 6.** Resultat från kontinuerliga mätningar av den ingjutna stålarmeringens elektrokemiska potential (med och utan strömutmätning) och potentialgradienten mellan referenselektroderna P1-P6 och P1-P7 som funktion av tiden i utloppssidan i en av kylvattenkanalerna i Oskarshamn 3.

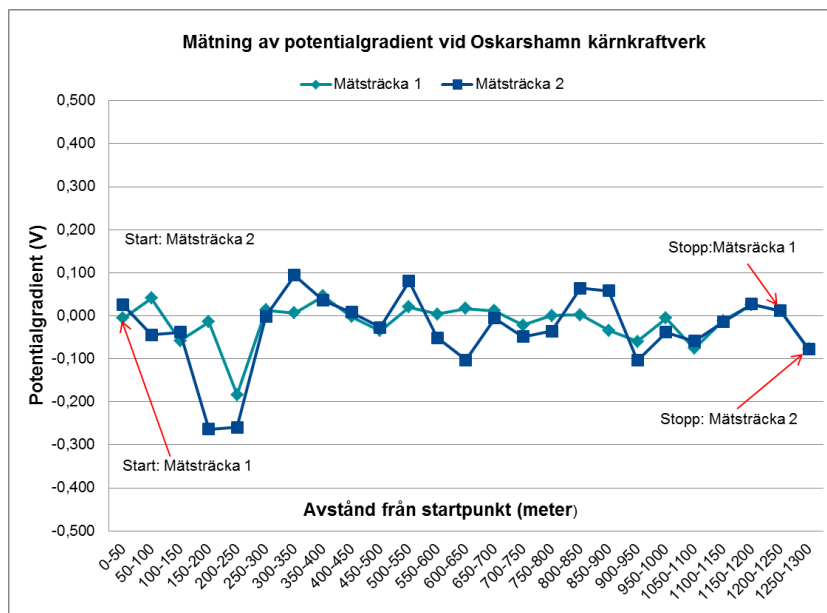
Från potentialgradientmätningarna i mark i nära anslutning till Oskarshamn kärnkraftverk beräknades potentialgradienten genom att summera alla potentialgradienter för en sträcka av 50 meter. Summan av samtliga uppmätta potentialgradienterna i mark per 50 meterslängd i mark beräknades till ca 0,3 V/km. Vid t ex Forsmark kärnkraftverk uppmättes en potentialgradient i mark till 1,5 V/km, vilket är betydligt högre än vad som uppmätts vid Oskarshamn kärnkraftverk (4). Detta betyder att vid detta måttillfälle var inverkan från

eventuellt främmande likströmmar betydligt mindre vid Oskarshamn kärnkraftverk än vid Forsmark kärnkraftverk.

Figur 7. Resultat från mätningar av potentialgradienten som funktion av mätsträcka utanför Oskarshamn kärnkraftverk

Det svårt att fastställa var ifrån dessa uppmätta potentialgradients i mark kommer ifrån. En möjlig förklaring skulle kunna vara en inverkan från likströmsöverföringen (Gotlandskabeln) mellan Västervik och Gotland. Idag är denna likströmsöverföring dock bipolär vilket innebär en betydligt mindre påverkan än om den hade varit monopolär (1). Vid reparationer och vid andra störningar av likströmsöverföringen kan dock likströmsöverföringen användas under kortare tider monopolärt, vilket skulle kunna innebära en större påverkan. När det gäller likströmsöverföringen mellan Sverige och Finland som är placerad ca 25 km från Forsmark kärnkraftverk har denna likströmsöverföring under vissa perioder använts monopolärt, vilket inneburit en större påverkan på Forsmark kärnkraftverk. Vid normaldrift är sålunda de båda likströmsöverföringarna bipolära, vilket innebär en liten eller en försumbar påverkan på de båda kärnkraftverken.

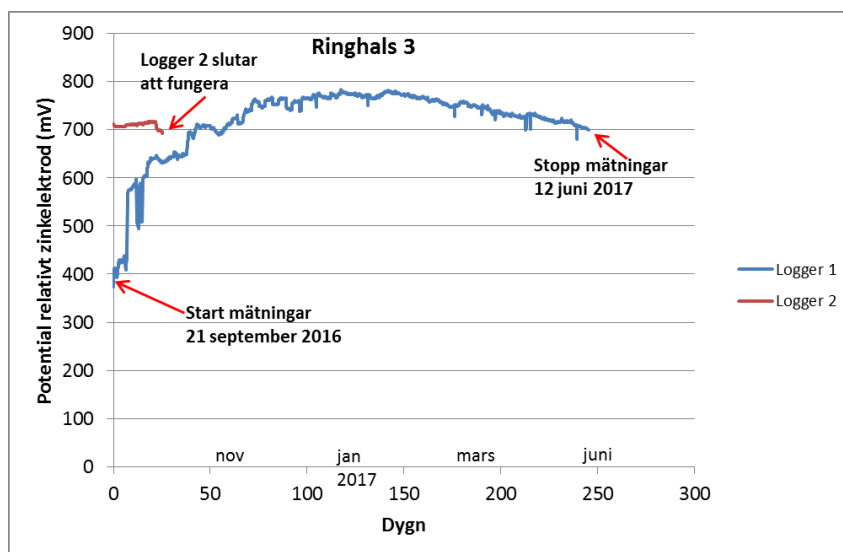
I **figur 8** visas resultat från kontinuerliga mätningarna av elektrokemisk potential mellan 21 september 2016 och 12 juni 2017. Det framgår av resultaten i **figur 8** att logger 2 slutade fungera den 16 oktober 2016. Logger 1 som är placerad närmast kondensorn hade fungerat under hela exponeringstiden. Placeringen av loggrarna i dränageschaktet kan ses i figur 3. Det framgick vidare av resultaten från potentialvärdena att dessa är relativt ädla under exponeringstiden. Uppmätta potentialvärden relativt zinkelektroden varierade från ca 400 mV upp till ca 750 mV under mätperioden. Normala potentialvärden för ingjuten armering i vattenmättad betong är ca 500 mV relativt zinkelektroden. Den positiva potentialen som uppmäts är med stor sannolikhet orsakad av att armeringen är ihopkopplad med rostfria pumpar/luckor och titanrör till kondensorn.

Figur 8. Resultat från kontinuerliga mätningar av elektrochemisk potential mellan 21 september 2016 och 12 juni 2017 i Ringhals 3.

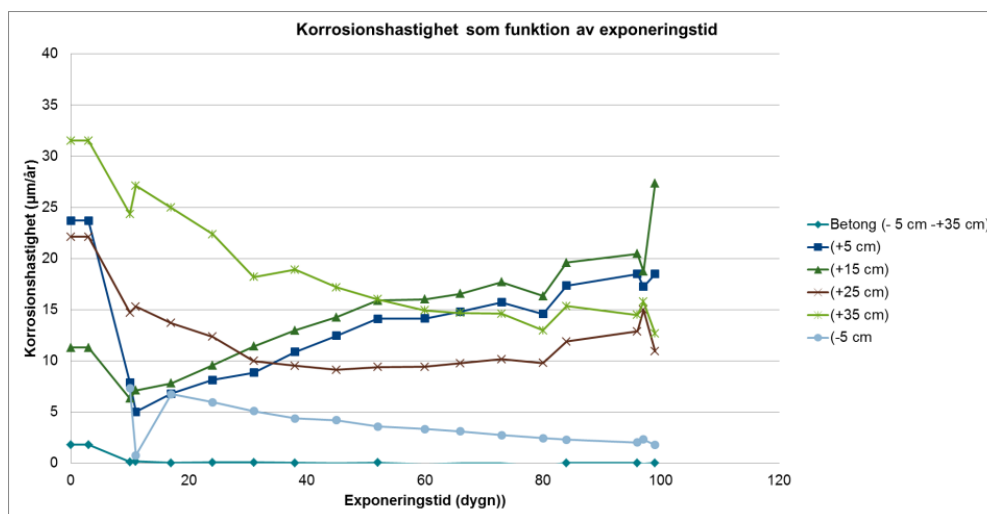
Figur 9. Resultat från mätningar korrosionshastighet mellan provstänger i vatten och ingjutna provstänger av kolstål som är placerade på olika höjd från vattenytan.

Som framgår av resultaten i **figur 9** så är det inte möjligt att mäta en korrosionsström uttryckt i  $\mu\text{m}/\text{år}$  mellan ingjutna provstänger som är placerade 5 cm under vattenytan och 35 cm ovanför vattenytan. Detta innebär att skillnaden i syrehalt i betongen mellan de båda provstängerna inte är tillräckligt stor för att bilda en effektiv luftningscell i betongen
