# KORROSION I NYA NÄTSTATIONER

RAPPORT 2015:167

MÄRIT FORSSANDER

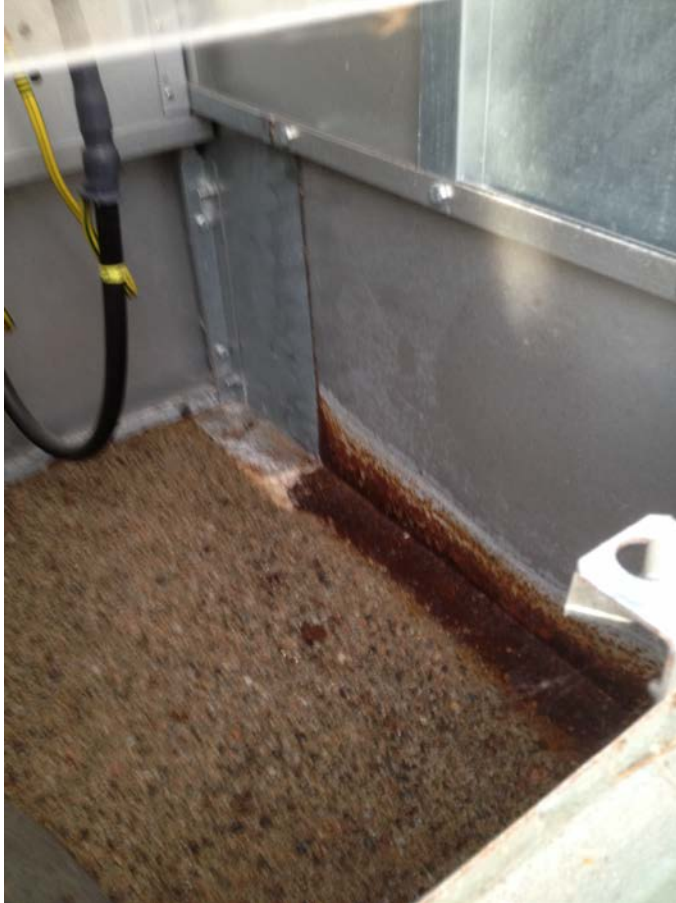
| Nr | In-stallationsår | Korrosions-skydd invändigt markdel | Uppmätt skikt-tjocklek markdel (µm) | Uppmätt jordresistivitet (Ωm) | Uppskattat markförhållande | Potential (mV) mot koppar/kopparsulfat-referens | Utseende |
|---|---|---|---|---|---|---|---|
| 1 | 2007 | Aluzink | Ca 20 | 0,5m:1706<br>1,0m:1715<br>1,5m:1231<br>Marken är fuktig | Skog, uppbyggt, sand invändigt, grus och hummus utvändigt | Ca -600 mV<br>Jordningslina och plåt har samma potential | Mkt korroderat, främst i markbandet men korrosion även uppåt väggarna, det fanns ej angripna plåtar bredvid angripna plåtar, se foto 1 |

På foto 1 kan man se att det finns en plåtbit i hörnet som bara har korroderat på den horisontella delen som ligger mot marken. Högre upp är den intakt medan den bakre plåten till höger (och även till vänster) har betydligt större korrosionsangrepp. Skillnaden är troligen beroende på att de bakre plåtarna är utsatta för både jordkorrosion och galvanisk korrosion. Plåten med endast lite korrosion har troligen inte så mycket kontakt med övrig plåt att elektroner kan vandra mellan plåtarna. Denna plåt är således inte i kontakt med jordning och således inte utsatt för galvanisk korrosion. Denna konstruktion har bekräftats av tillverkaren.

Foto 1 Nummer 1. Mycket korrosion, "korrosionsgrad 4", i nedre hörnet. Nästan ingen korrosion på en plåt i hörnet.

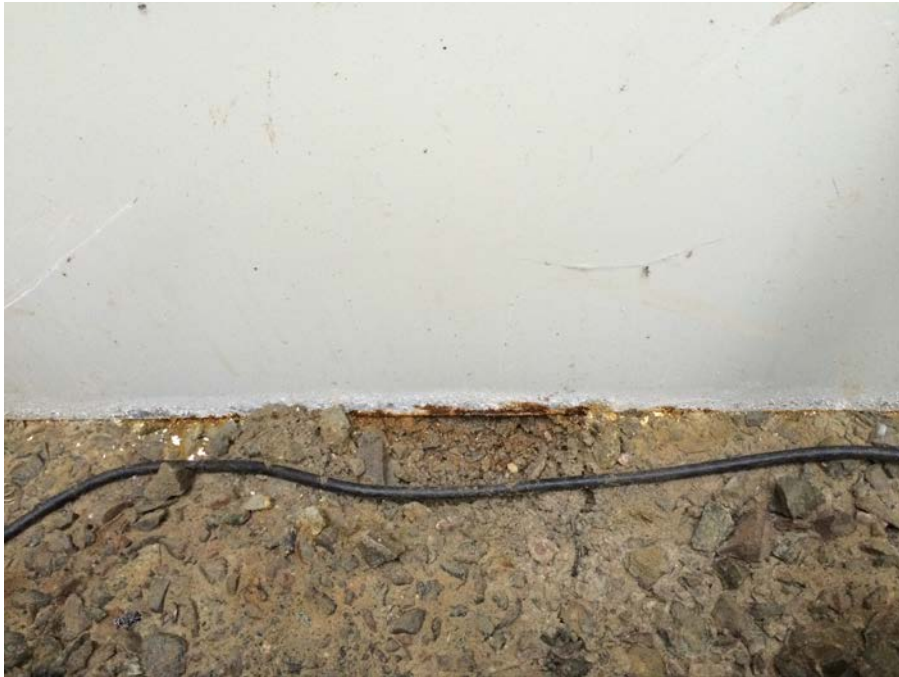
| Nr | In-stallationsår | Korrosions-skydd invändigt markdel | Uppmätt skikt-tjocklek markdel (µm) | Uppmätt jordresistivitet (Ωm) | Uppskattat markförhållande | Potential (mV) mot koppar/kopparsulfat-referens | Utseende |
|---|---|---|---|---|---|---|---|
| 8 | 2007 | Målad och aluzink | Plåt som är ihopsvetsad med | | Skog, kan nog stå vatten ibland | Ca -500 | Tydlig rand av korrosion längst ner mot marken, se |

| Nr | In-stallationsår | Korrosions-skydd invändigt markdel | Uppmätt skikt-tjocklek markdel ( $\mu\text{m}$ ) | Uppmätt jordresistivitet ( $\Omega\text{m}$ ) | Uppskattat markförhållande | Potential (mV) mot koppar/kopparsulfat-referens | Utseende |
|---|---|---|---|---|---|---|---|
| | | | fundament: 70-110.<br>Annan plåt mot mark: ca 50 | | | | foto 2, kopparlinan troligen isolerad ca 20 meter, grävning på utsidan visar också korrosion i mark |

Foto 2 Nummer 8. Lite korrosion, "korrosionsgrad 3".

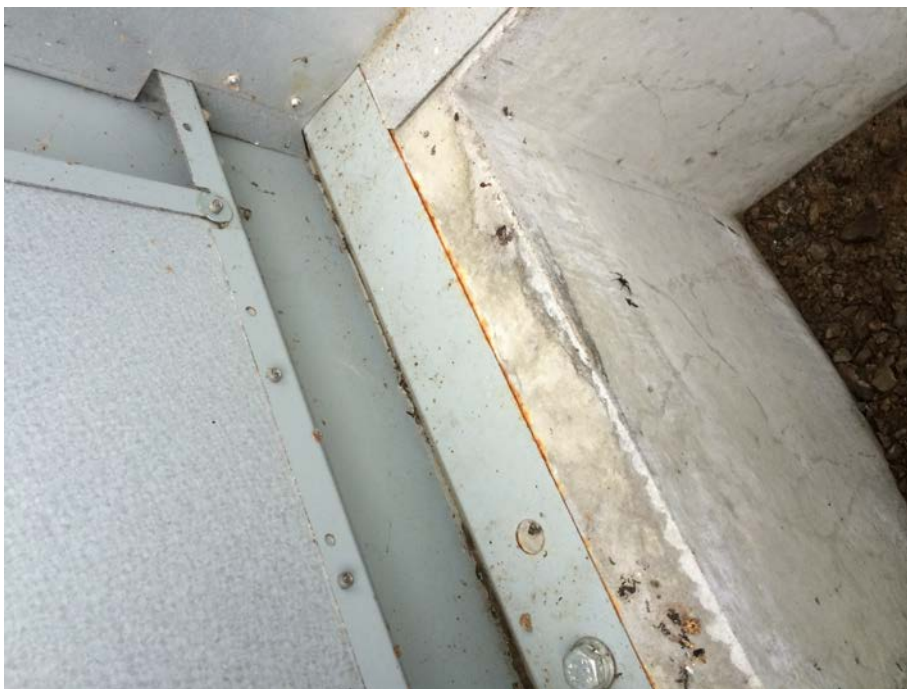
| Nr | In-stallationsår | Korrosions-skydd invändigt markdel | Uppmätt skikt-tjocklek markdel ( $\mu\text{m}$ ) | Uppmätt jordresistivitet ( $\Omega\text{m}$ ) | Uppskattat markförhållande | Potential (mV) mot koppar/kopparsulfat-referens | Utseende |
|---|---|---|---|---|---|---|---|
| 9 | 2007 | Betongfundament, blandning av aluzink och målad plåt | | | Uppbyggd på Betongfundament ovan mark | | Lite korrosion i kanten mellan aluzink och Betong, ingen korrosion, se foto 3 |

Foto 3 Nummer 9. Betongfundament men med korrosion på obehandlade plåtkanter.

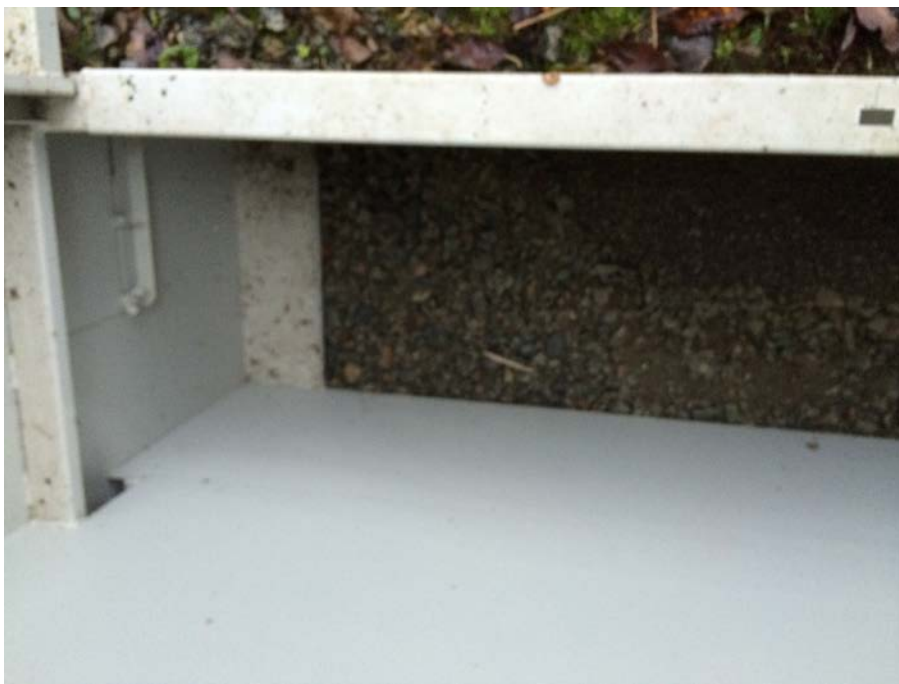
| Nr | In-stallationsår | Korrosions-skydd invändigt markdel | Uppmätt skikt-tjocklek markdel ( $\mu\text{m}$ ) | Uppmätt jordresistivitet ( $\Omega\text{m}$ ) | Uppskattat markförhållande | Potential (mV) mot koppar/kopparsulfat-referens | Utseende |
|---|---|---|---|---|---|---|---|
| 10 | 2008 | Målad och aluzink | | 500 | Står relativt lågt | -369 | Mycket lite korrosion i ett hörn mot marken vid uppvikt plåt, se foto 4 |

Foto 4 Nummer 10. Ingen korrosion.

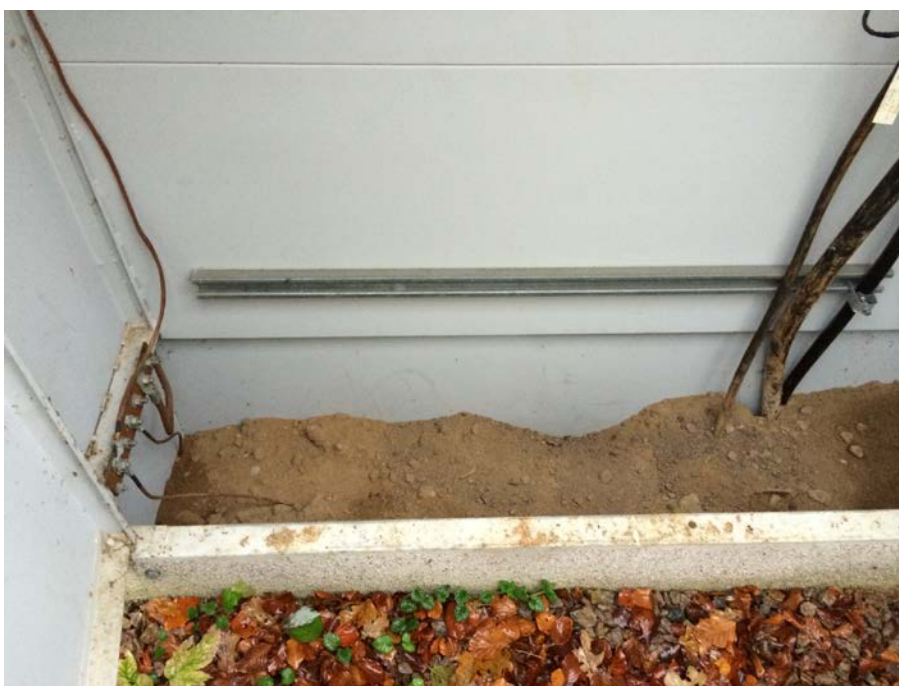
| Nr | In-stallationsår | Korrosions-skydd invändigt markdel | Uppmätt skikt-tjocklek markdel ( $\mu\text{m}$ ) | Uppmätt jordresistivitet ( $\Omega\text{m}$ ) | Uppskattat markförhållande | Potential (mV) mot koppar/kopparsulfat-referens | Utseende |
|---|---|---|---|---|---|---|---|
| 18 | 1996 | Målad och aluzink | Ca 50 | | Uppbyggd, i skogsbacke, sand inne, grus utanför | -527 | Ingen korrosion invändigt, korrosion i mark utvändigt, se foto 5 |

Foto 5 Nummer 18. Ingen korrosion.

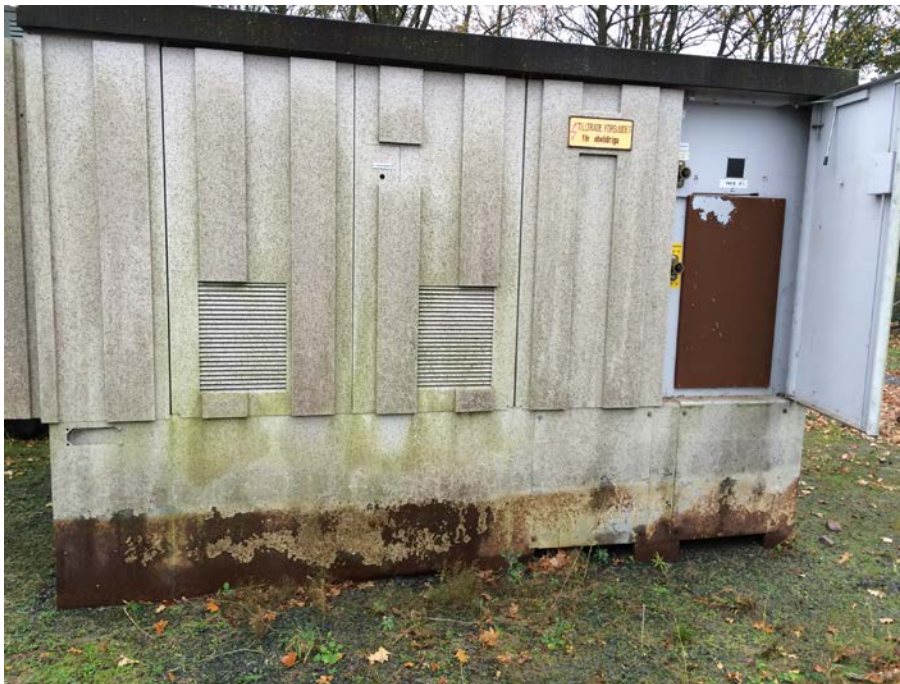
| Nummer | Ålder | Leverantör | Korrosionsskydd<br>invändigt | Korrosion |
|---|---|---|---|---|
| 25 | Gammal/ur<br>drift.<br>Uppskattad<br>ålder 25 år | Holtab | Aluzink + färg | 4 utsida i<br>mark, 0<br>insida |

Foto 6 Nummer 25. Korrosion utsida på gammal station som tagits ur drift.

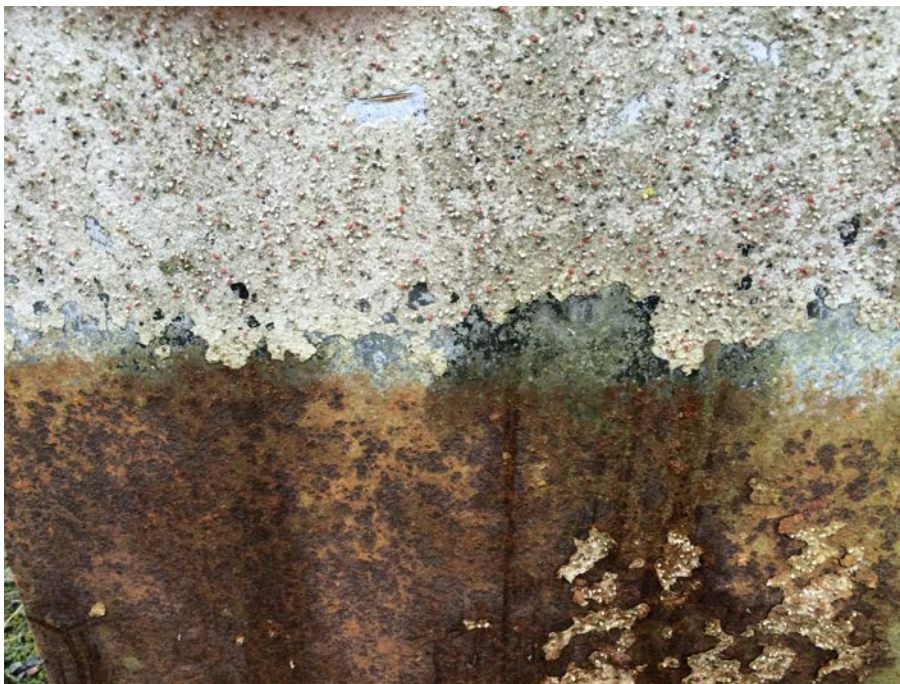
Foto 7 Nummer 25. Närbild på förra. Tydligt svart färg, troligen bitumen.

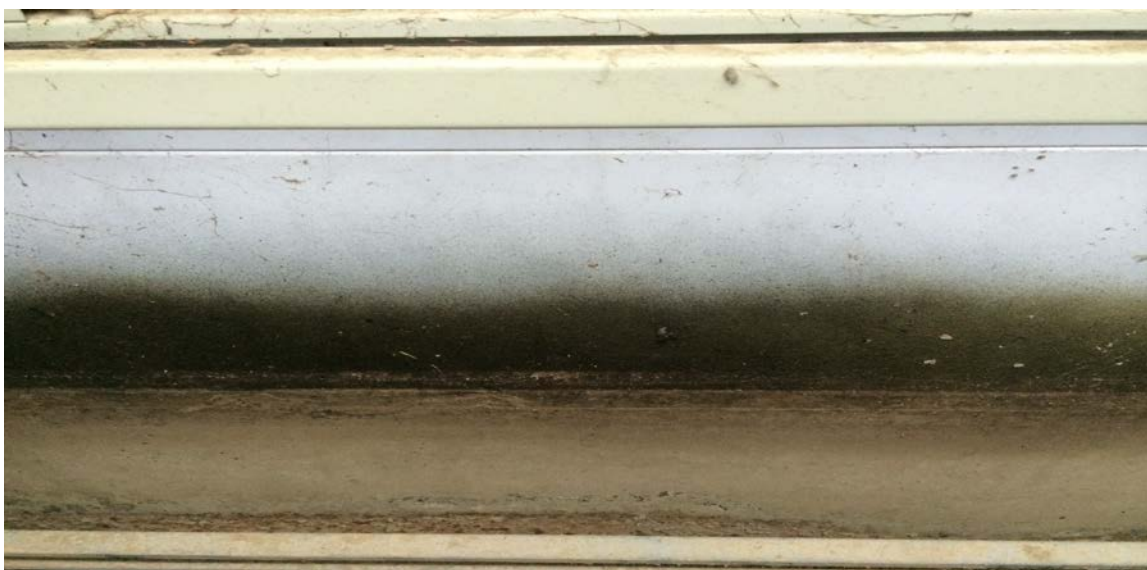
Foto 8 Nummer 25. Ingen korrosion på insidan trots hög ålder. Målad och tjärad.
