# BERGEROSION I SPILLFÅROR

RAPPORT 2018:532

# **Bergerosion i spillfårar**

Kunskapssamling kring erosion av berg nedströms  
utskov

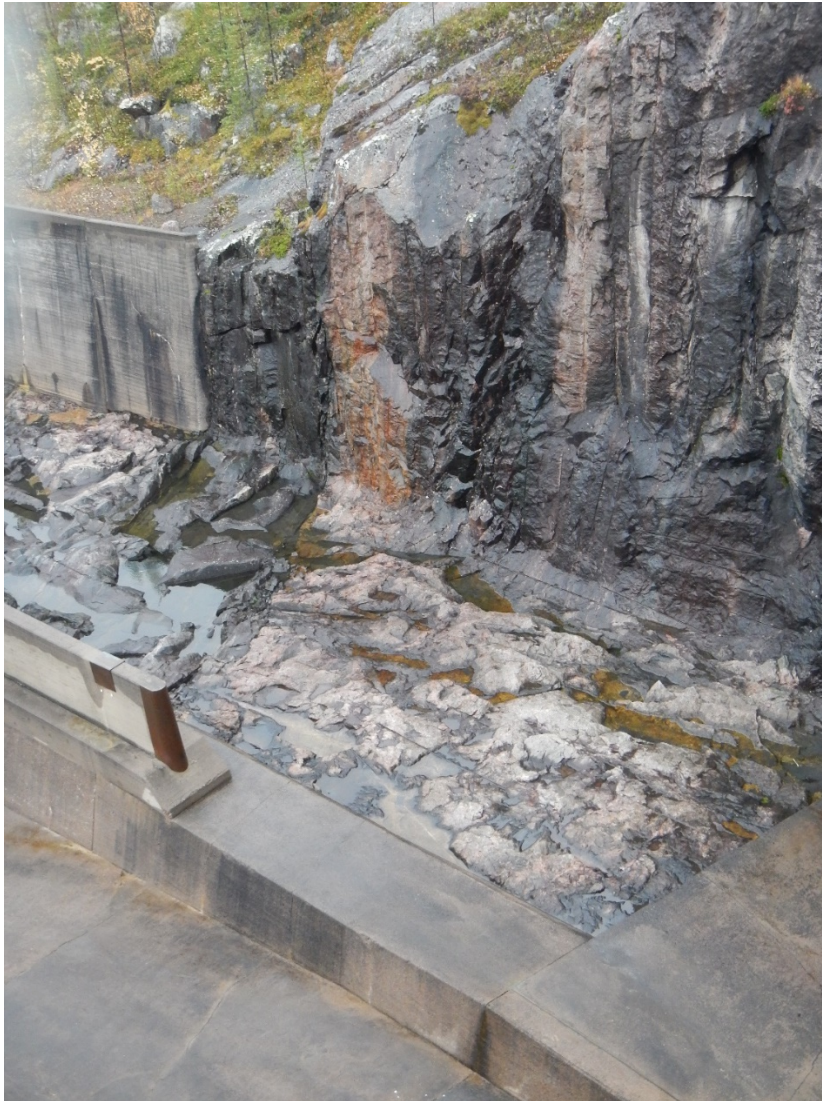
**Figur 17 Letsi. Fotografi över utskovskanalen. Notera den röda granitiska bergarten, den mörka mafiska. Avsaknaden av horisontella bankningsplan. Den relativt korta spårlängden av sprickor som inte utgör bergartsgränser.**

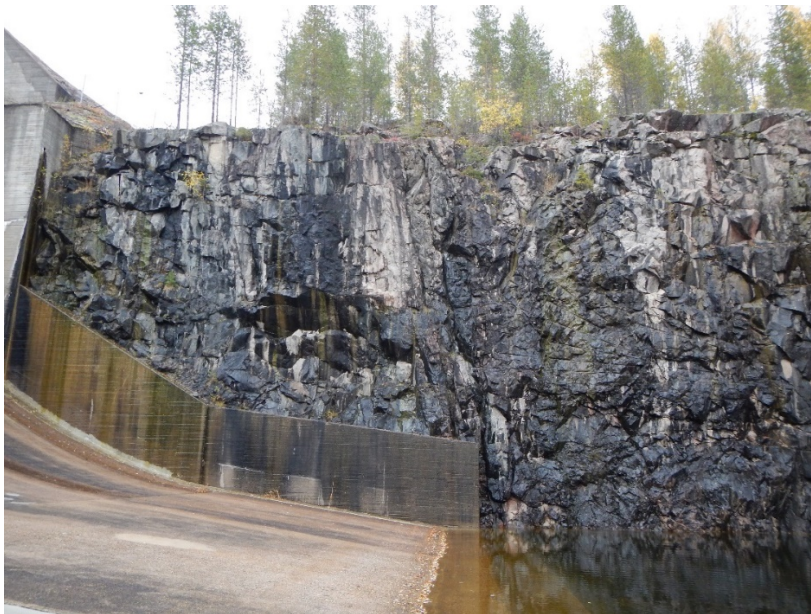
Figur 23 Detalj av vänster vägg. Notera sprickzonen, bergmassans oregelbundna karaktär, de flacka bankningsplanen mot bergets överyta.

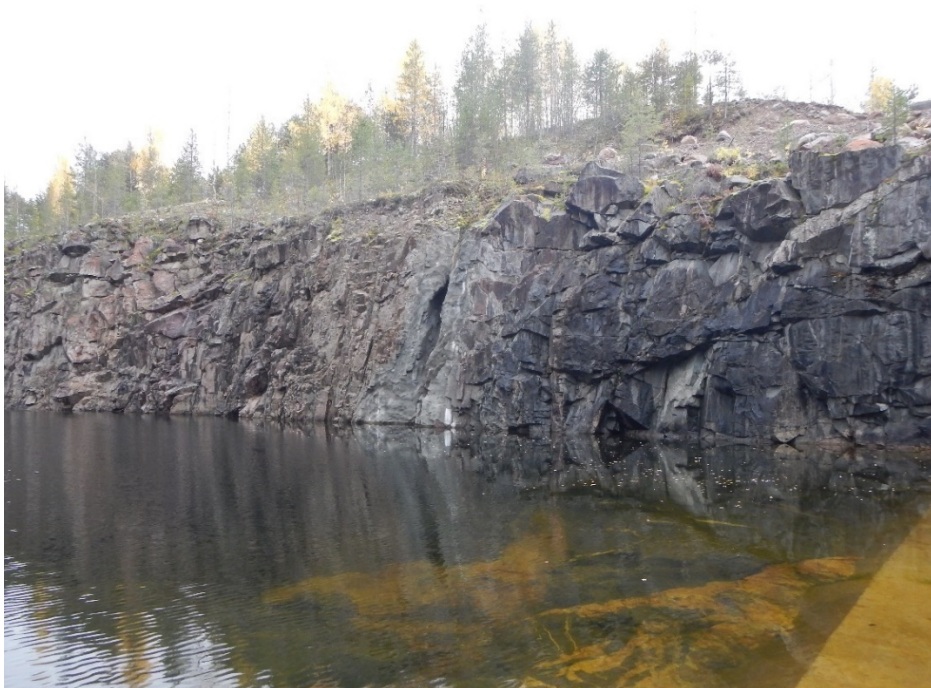
**Figur 24** Messaure. Översikt över höger vägg. Notera sprickzonen med betonglagning. Den relativa avsaknaden av branta sprickor till höger om sprickzonen. Samt de flacka sprickorna.

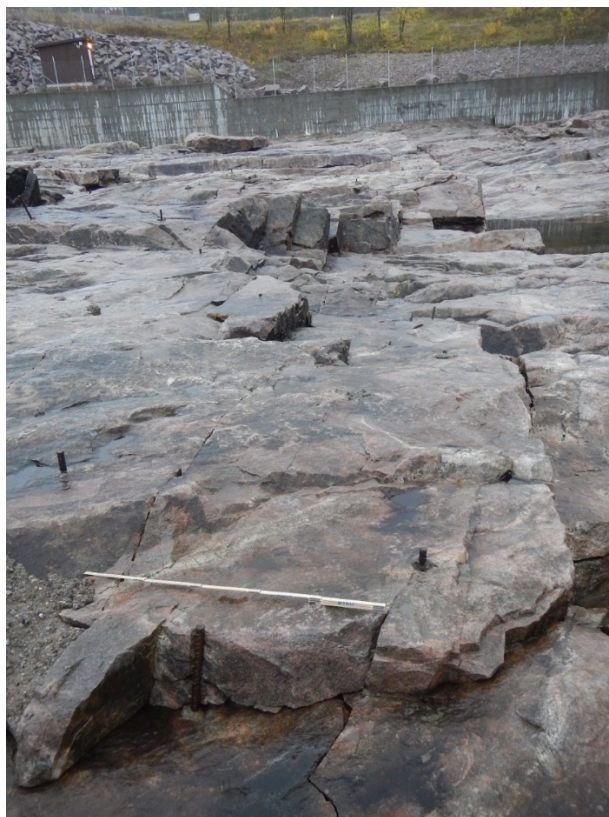
**Figur 29** Porjus. Detalj över berggrunden. Notera de flacka bankningsplanen som avskärs av den sprickgrupp som skär flödesriktningen vinkelrätt (från vänster i bild). Notera lösgjorda block och bergförstärkningen.

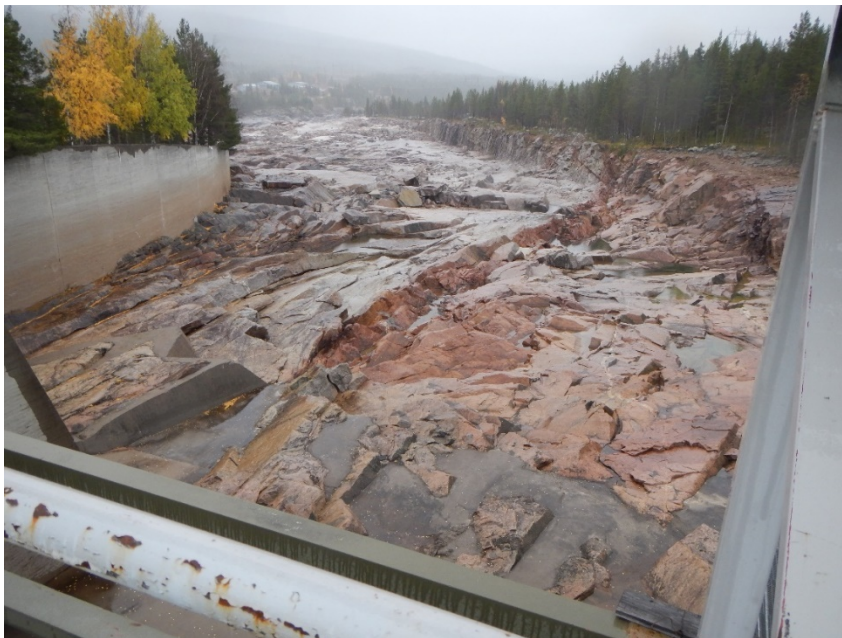
Figur 33 Harsprånget. Översiktsbild över utskovskanalen. Notera betongpålägningarna direkt nedströms utskovet utförda i svackor. Sprickzonen samt berggrundens storblockiga karaktär.

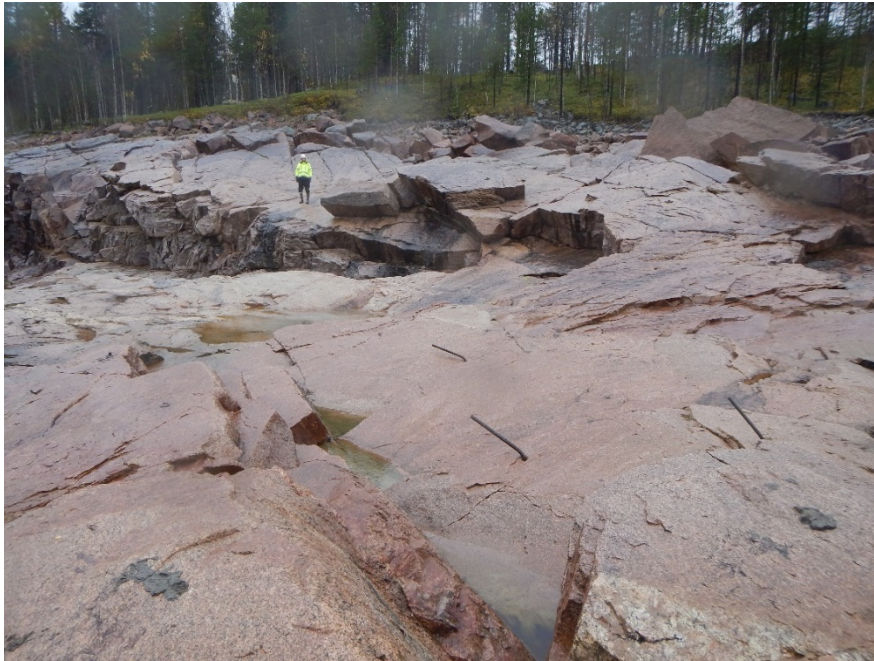
Figur 34 Harsprånget. Höger strandkant. Rektangulärt uppsprucken bergmassa samt bergförstärkning.

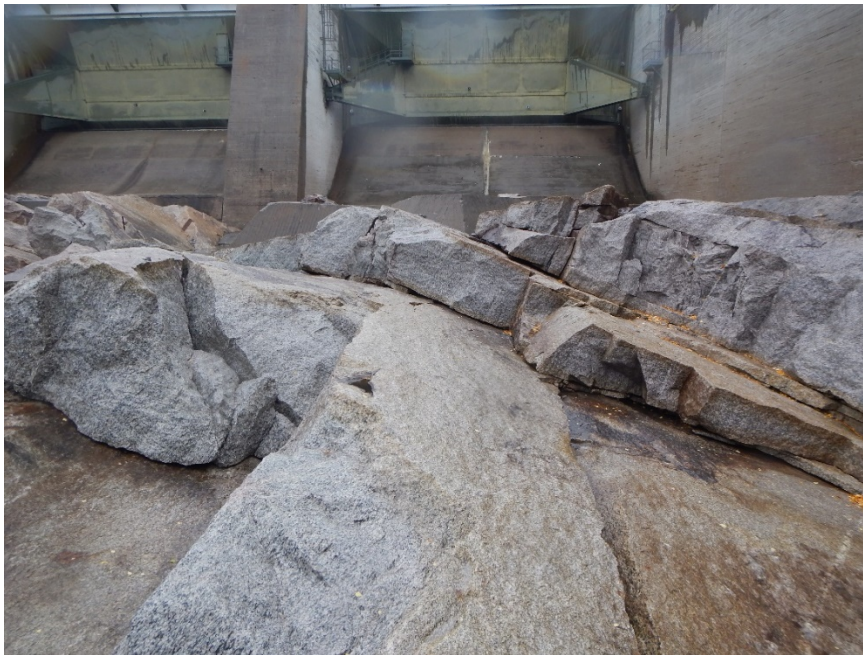
Figur 35 Harsprånget. Uppströms vy över vänster utskov. Notera de flacka sprickorna, spricköppningen samt avslitna block (syns på den brunfärgade vittringens avtagande in i blocken).

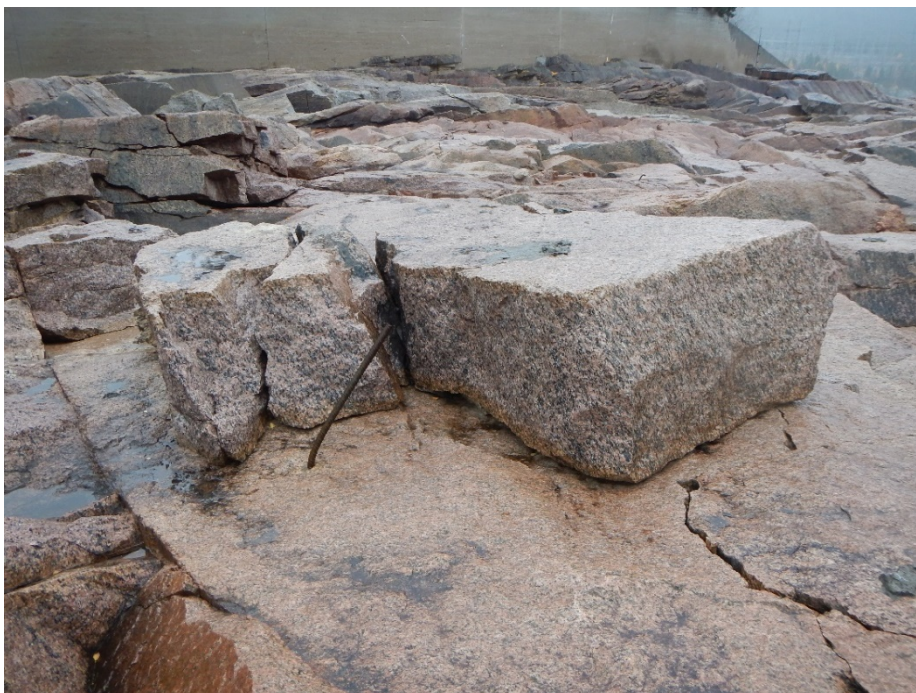
**Figur 36 Harsprånget. Detalj över rektangulärt block samt bergförstärkning. Notera även vittringen på de bortslitna sidorna av blocket.**

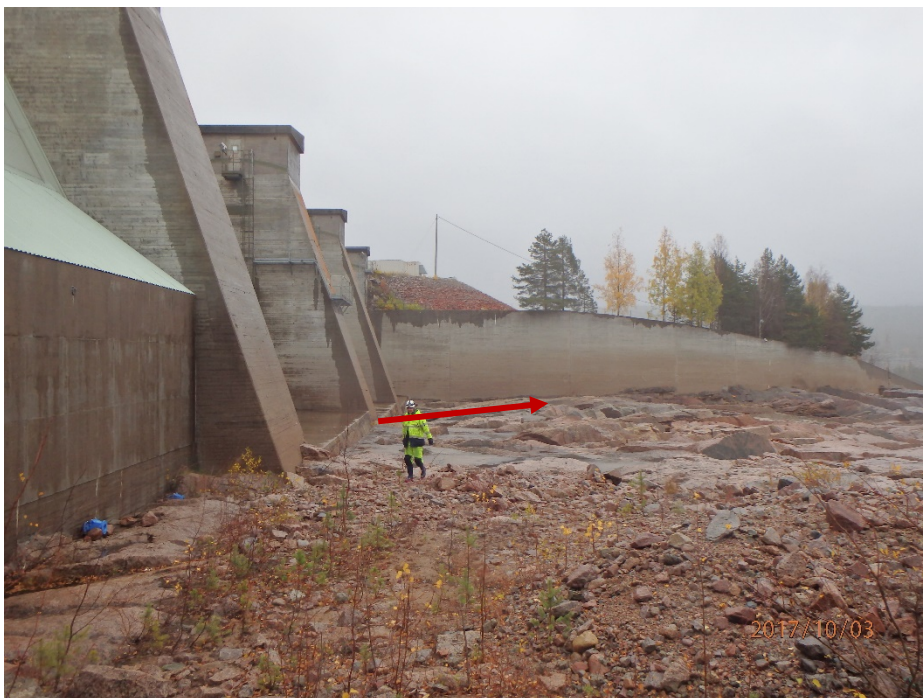
Figur 37: Harsprångets utskovsparti och kanal, från höger sida. Motlut i kanalen markerat med röd pil. Foto: Norconsult, 2017.

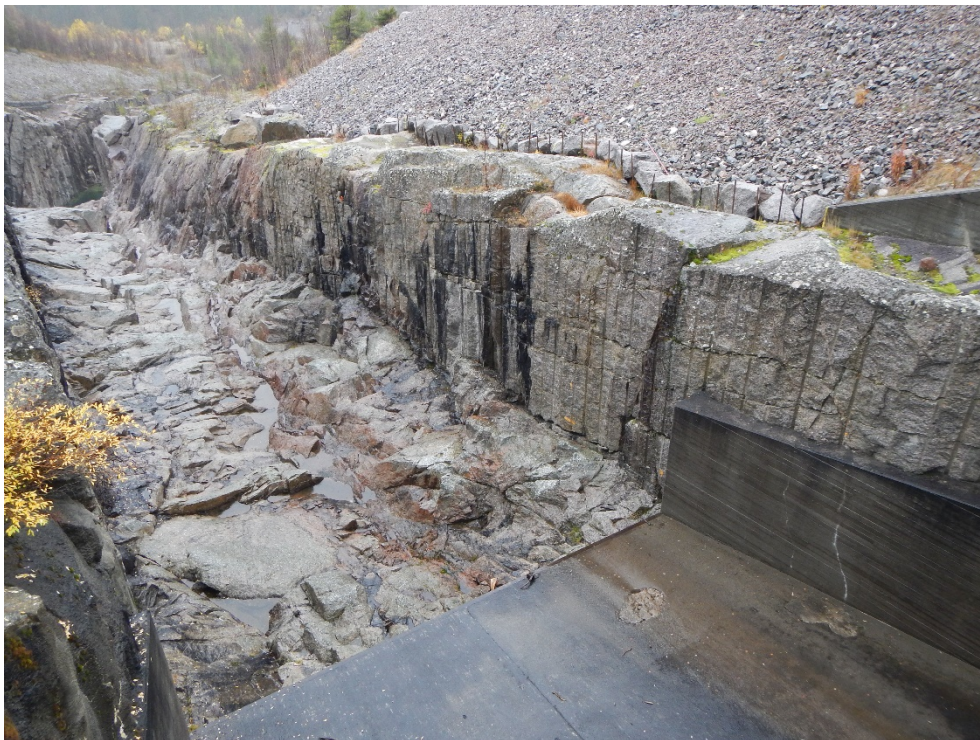
Figur 39 Seitevare. Utskovskanalen närmast utskovet. Notera sprickzonen. Rödfärgning närmast sprickzonen. Horisontella bankningsplan.

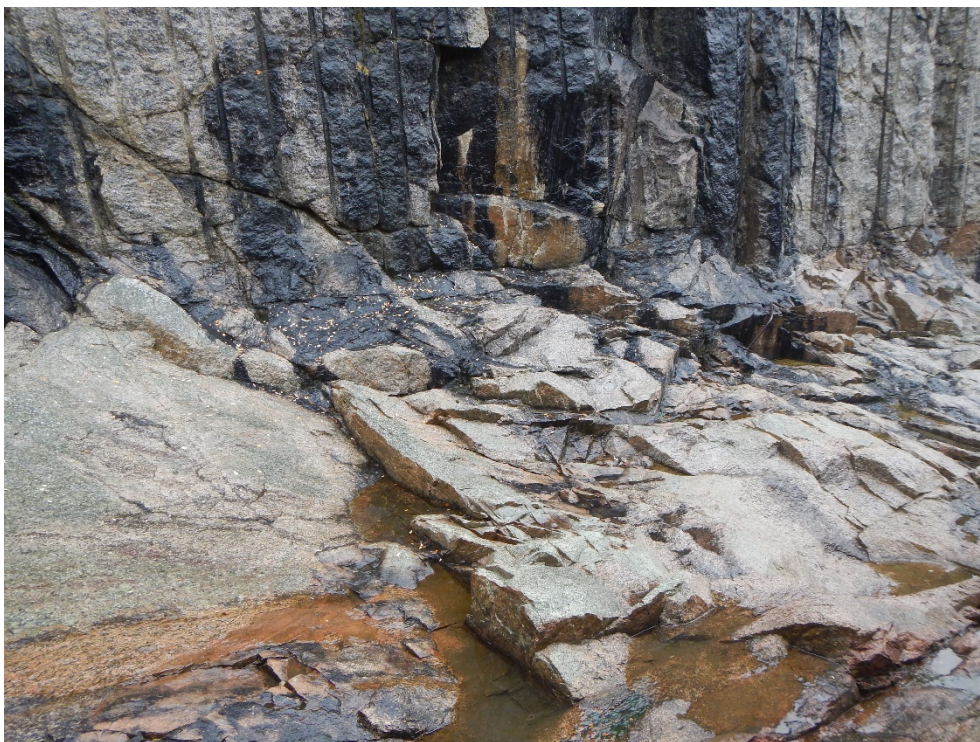
**Figur 40 Seitevare. Vänster vägg och sula i utskovskanalen nära ( $< 25\text{ m}$ ) slutet på skibordet. Notera de urfallna blocken i väggen. De flacka sprickorna i sulan.**

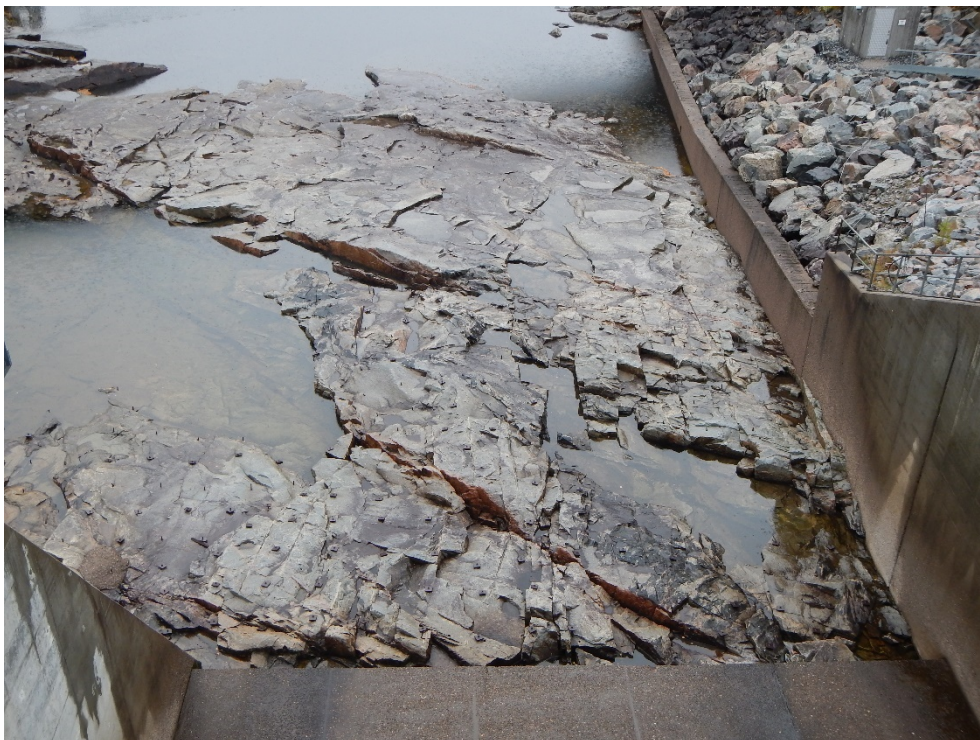
Figur 44 Akkats. Detalj över bergytan direkt nedströms höger utskov. Notera den rikliga bergförstärkningen samt de flacka sprickplanen.

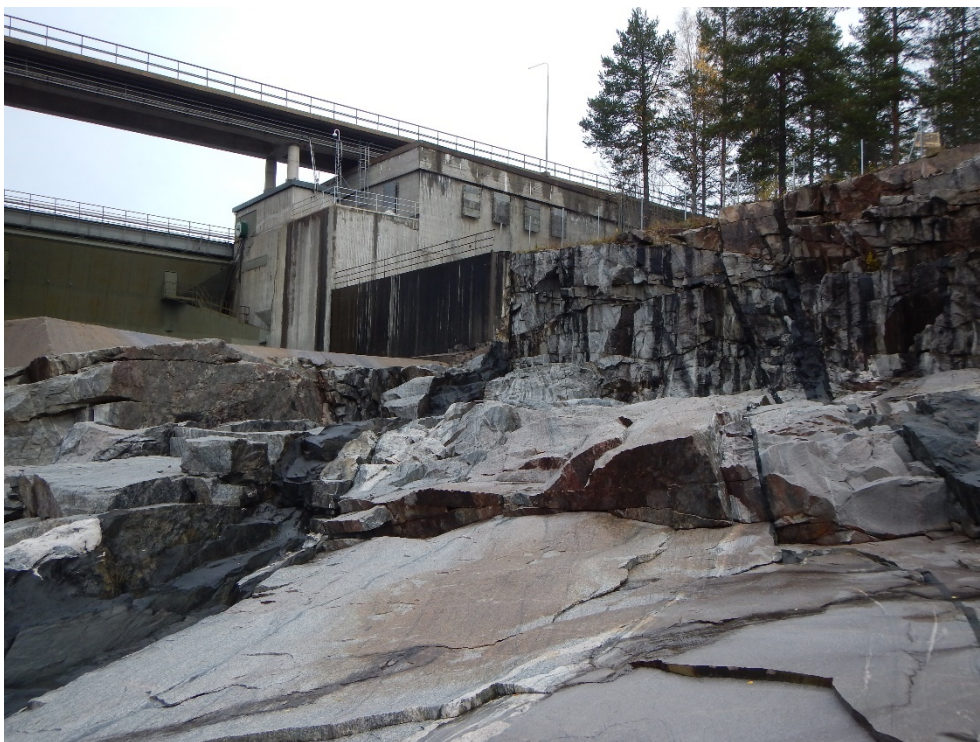
Figur 49 Ligga. Uppström vy över vänster utskov. Notera de flacka bankningsplanen som sträcker sig ned till botten av den sprängda kanalen samt bankningsplanens relativa tunnhet.

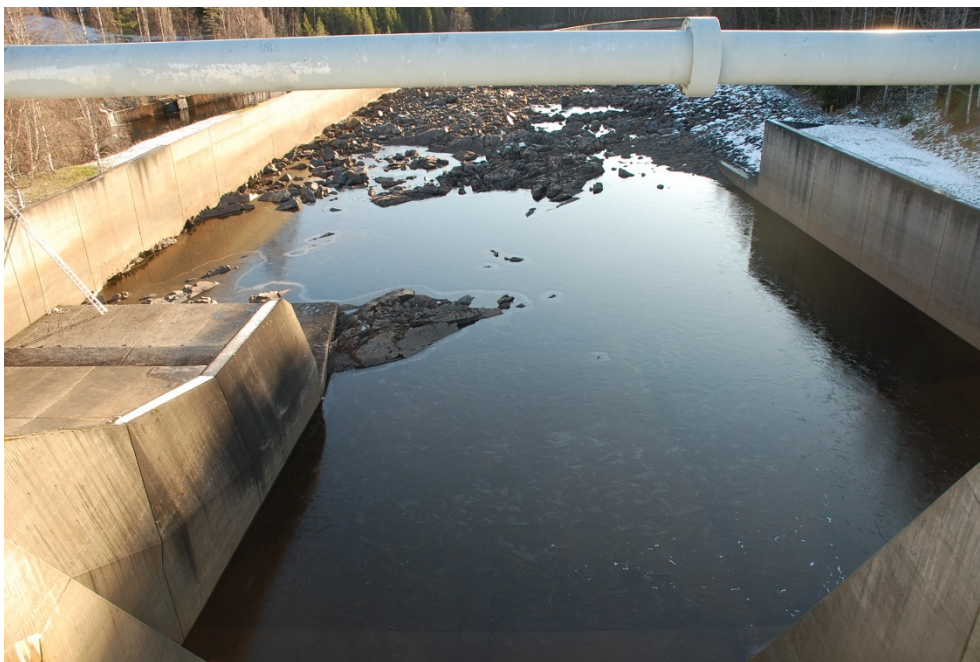
**Figur 53 Båtfors. Utskovskanalen nedströms utskoven i Båtfors. Notera att spillvattnet har börjat undergräva ledmuren ungefär vid stegens läge.**

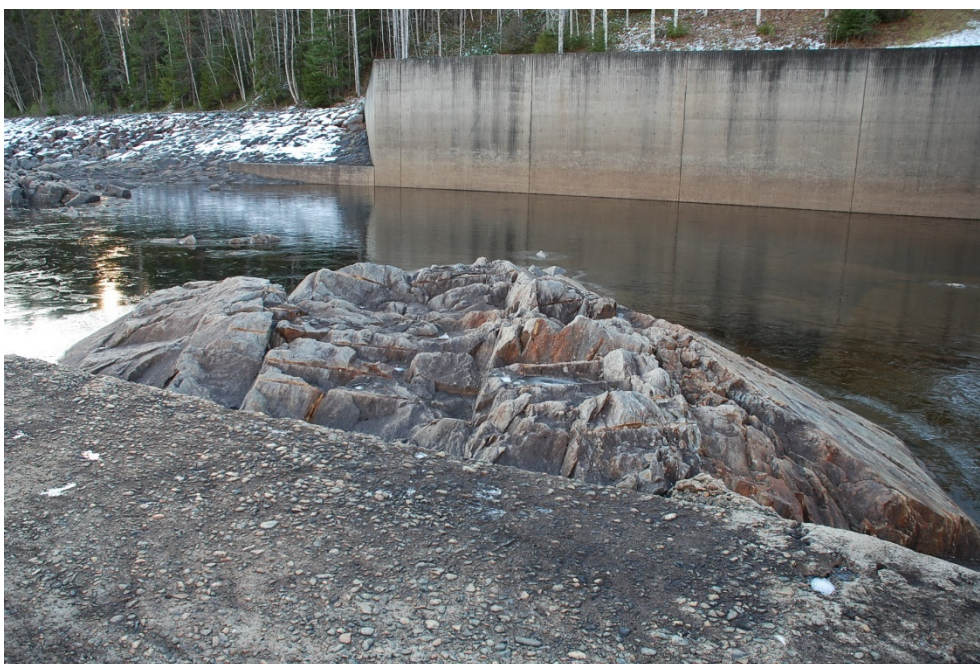
**Figur 54 Båtfors. Detalj av berggrunden direkt till höger om vänster utskovs skibordsläpp. Notera den dominanta sprickgruppen som skär kanalen, de flacka sprickplanen på höger sida av berghällen.**

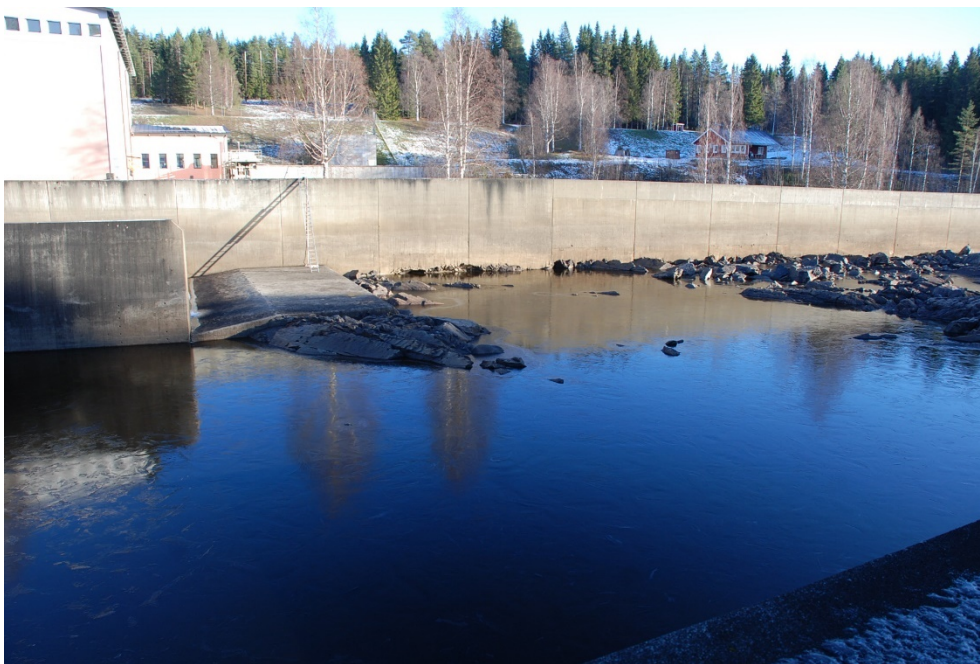
**Figur 55 Båtfors. Vy mot vänster utskov. Notera bortslitna flacka block under ledmuren samt den dominerande sprickgruppen som bildar ryggar i vattenspegeln.**

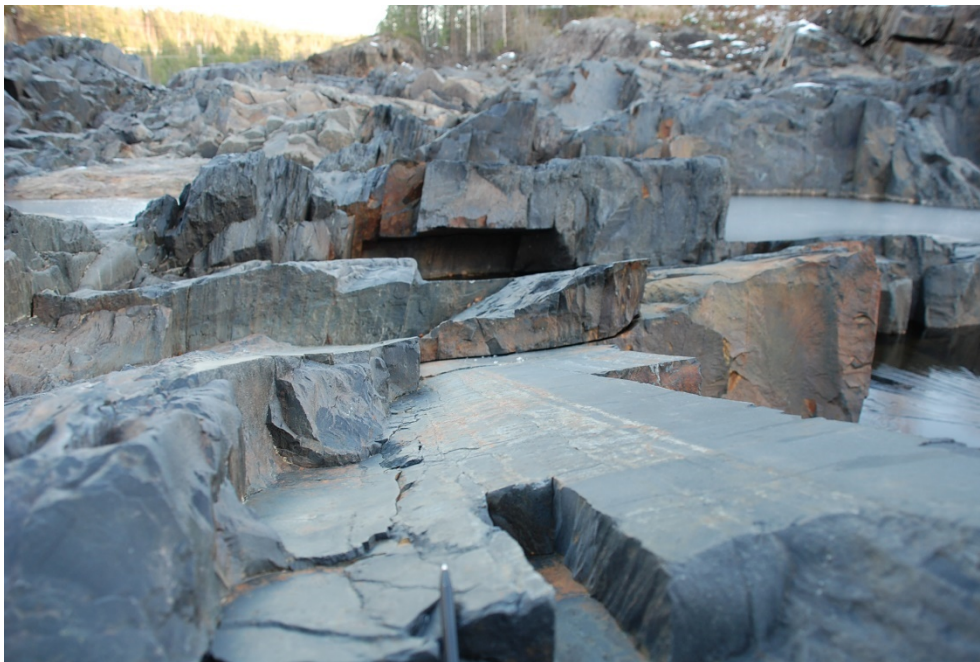
**Figur 62 Finnfors. Detalj av flacka bankningsplan. Notera spricköppningen som finns ojämnt fördelad över bergytan.**

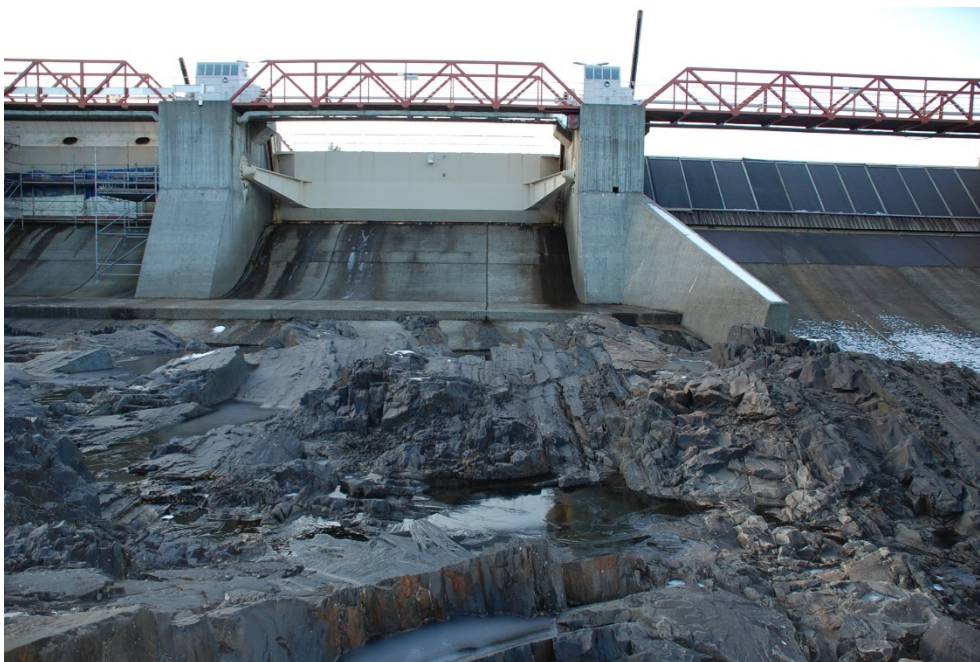
**Figur 63 Finnfors. Uppströms vy över mittenutskovet. Notera den ställvis i plan tätt uppspruckna karaktären hos bergmassan.**

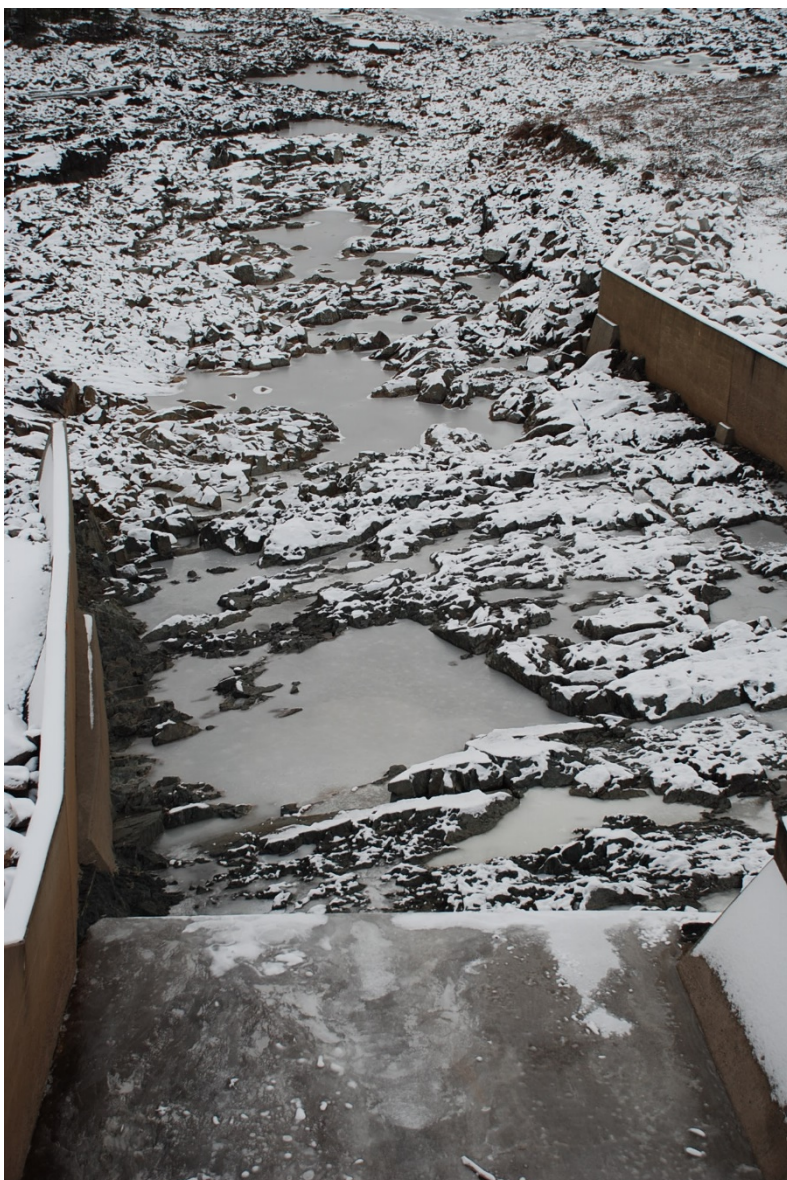
**Figur 66 Grytfors. Översiktsbild över vänster del av utskovskanalen. Notera den dominerande strukturen tvärs kanalen samt de enstaka längre sprickorna längs kanalen.**

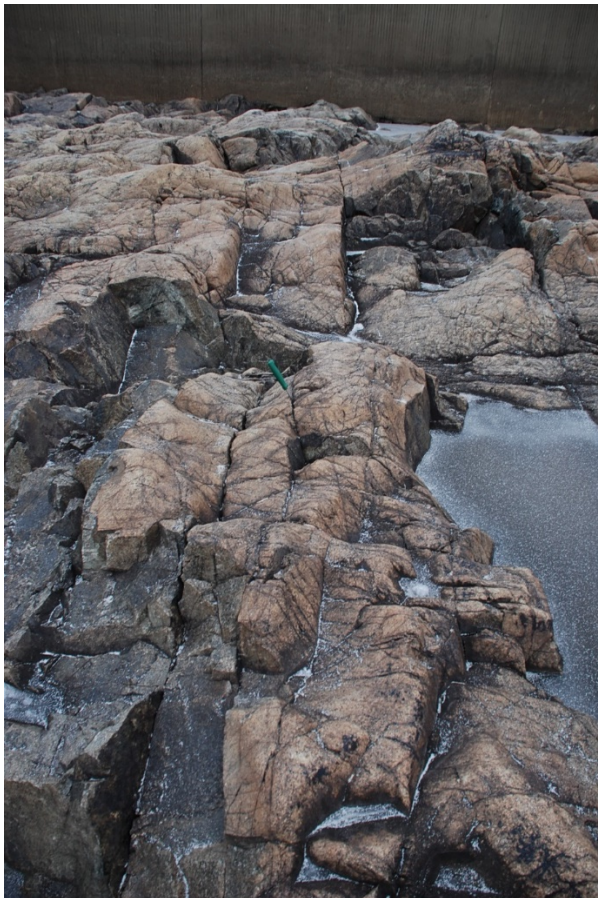
**Figur 74 Rengård. Dominerande spricksystem tvärs kanalen med ställvis öppna sprickor. Notera även rissen samt färskta brottytor längs rissen. Notera även det bortslitna blocket till höger om knivskäftet.**

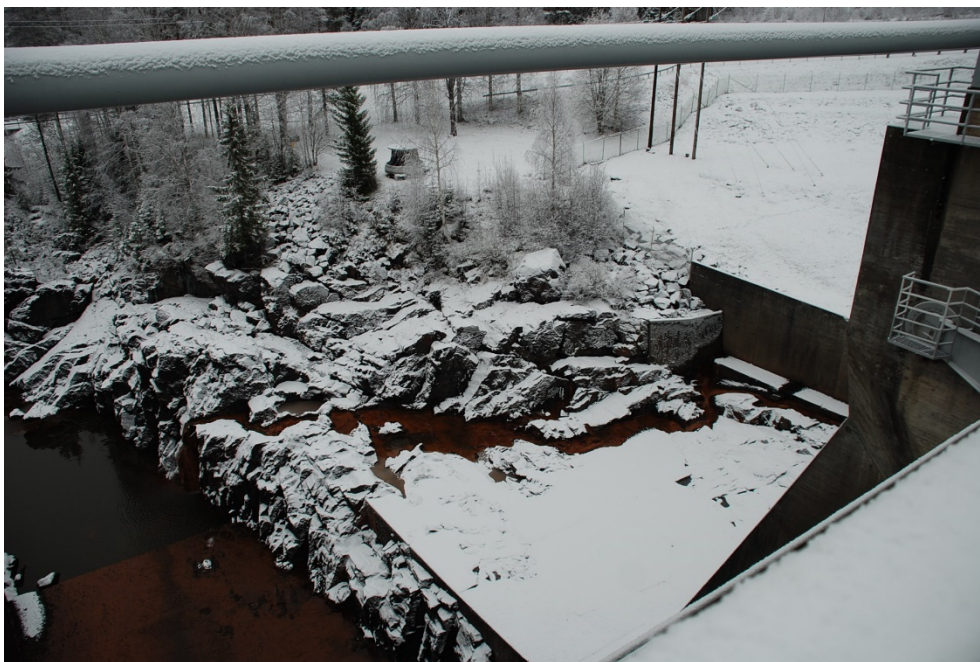
**Figur 77 Krångfors. Översiktsbild över höger och mittenutskovet. Berggrundens linsiga form syns väl avslöjat av snötäcket. Notera även den dominerande sprickgruppen tvärs kanalen. Bergytan direkt nedströms utskoven är delvis övergjuten.**

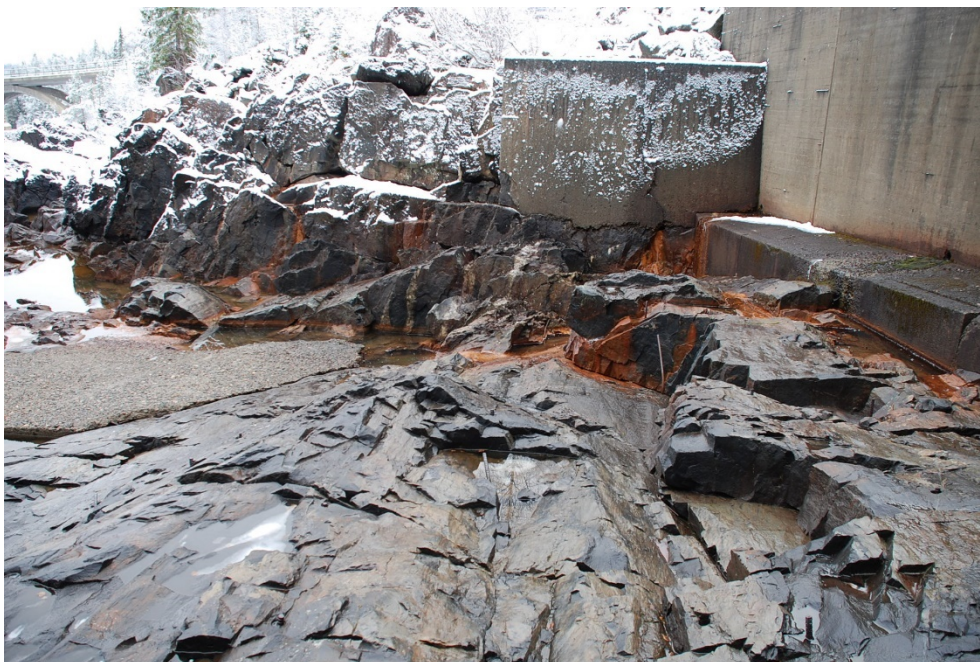
**Figur 79 Krångfors. Bergytan nedströms höger utskov utan snötäcke. Notera de öppna bankningsplanen som följer linsformerna högs upp i bild, här i synfältet längs linsaxeln. Notera även foliationen och de bortslitna blocken till höger samt bergförstärkning.**

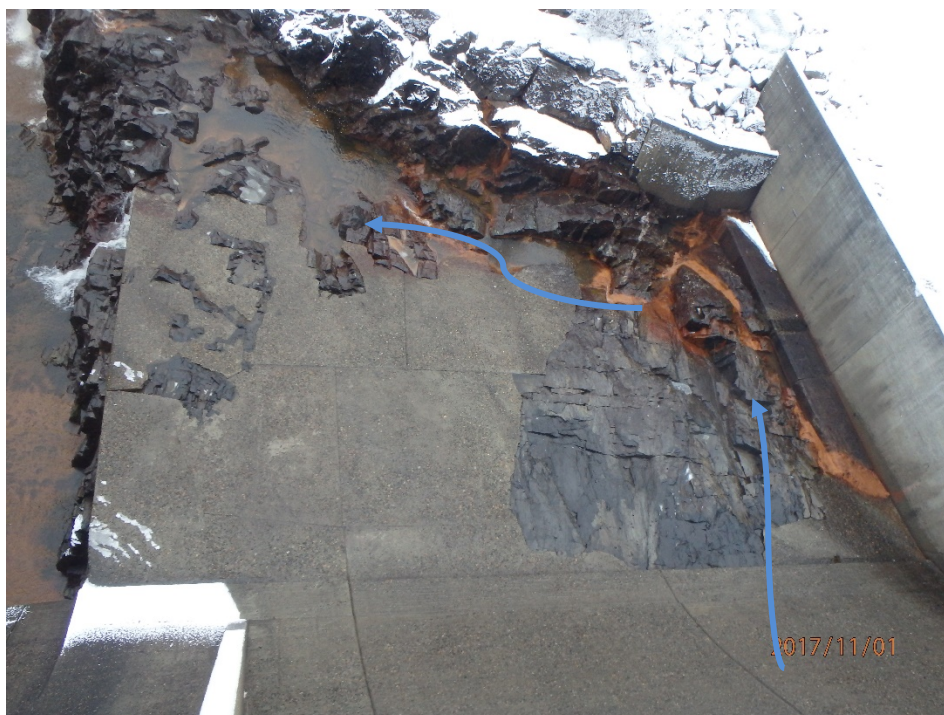
**Figur 82:** Området nedströms höger utskov i Krångfors. Vinkelrätt krök för vattnet, där det möter bergväggen. Foto: Norconsult, 2017.

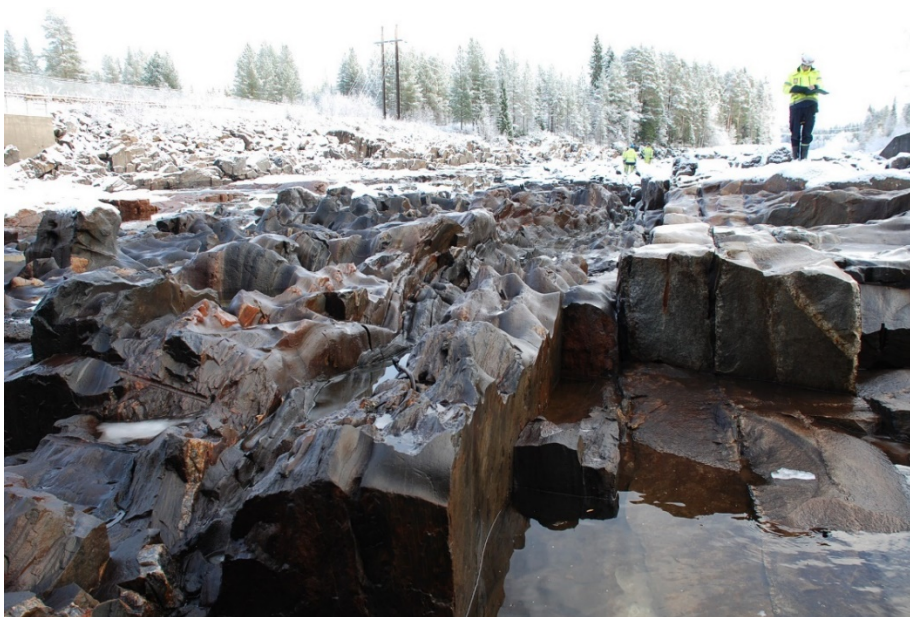
**Figur 86 Selsfors. Detalj av berggrunden direkt nedströms mittenutskovet. Notera den mjuka karaktären hos de branta sprickytorna, bankningsplanen och jättegrytorna.**
