# INVENTERING AV SPRICKBILDNING I AGGREGATNÄRA BETONGKONSTRUKTIONER

RAPPORT 2019:579

BETONGTEKNISKT PROGRAM  
VATTENKRAFT

# **Inventering av sprickbildning i aggregatnära betongkonstruktioner**

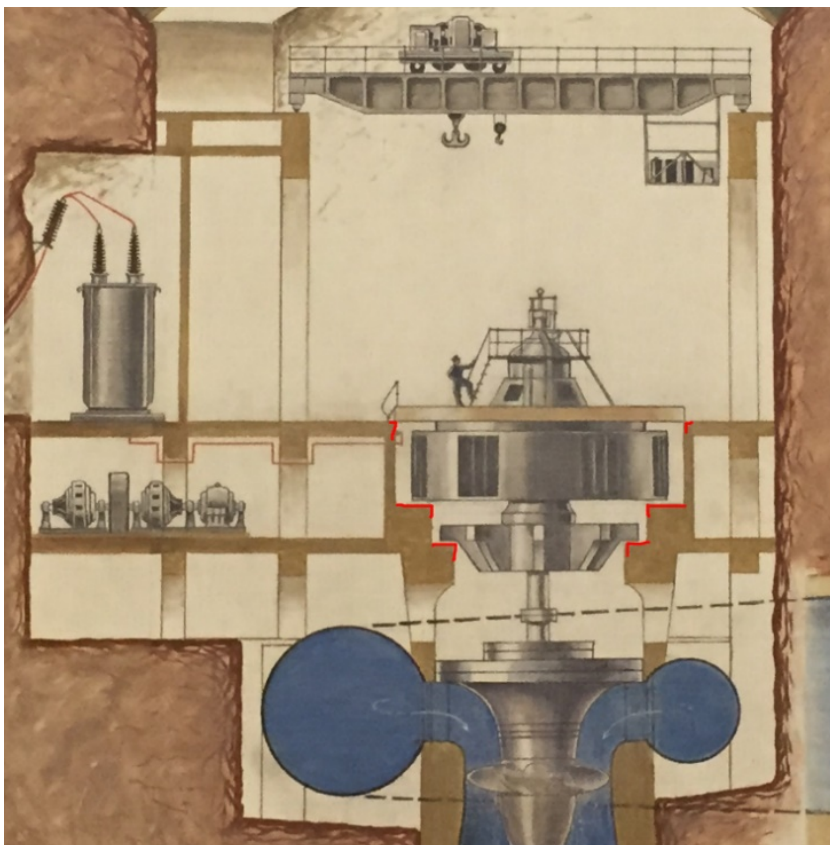
Figur 2 - Snitt genom fundament med markerat läge för sprickförekomst i rött.

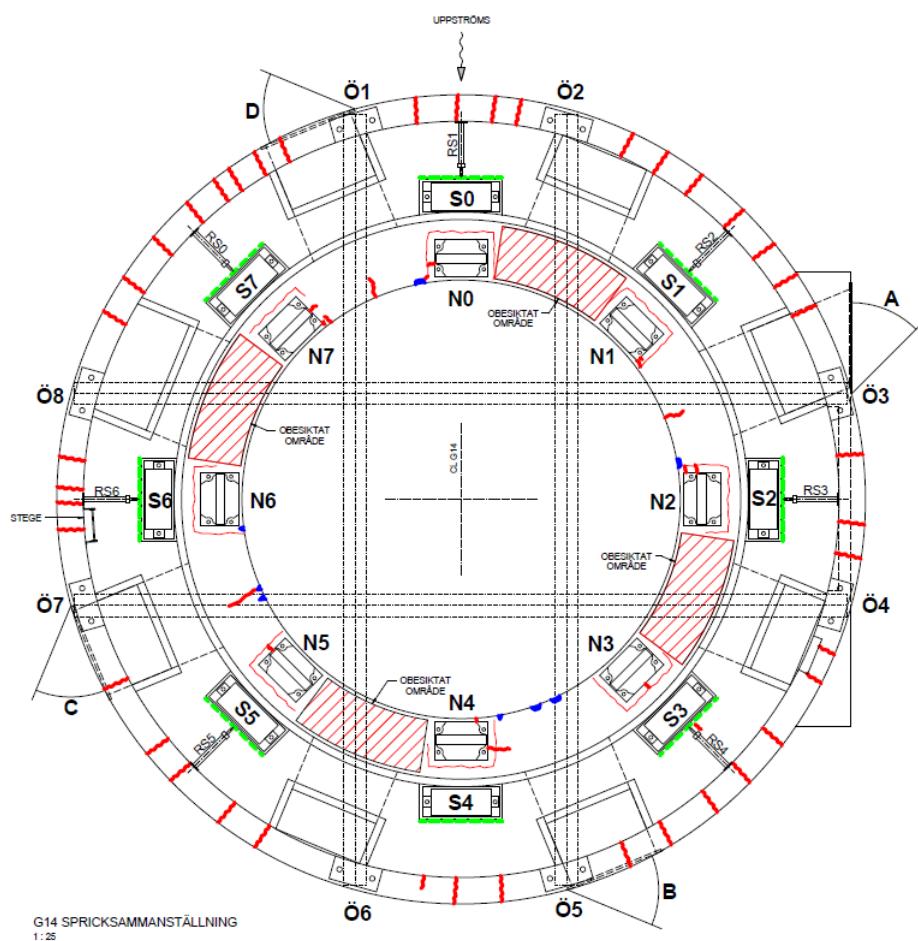
Figur 3 - Spricksammanställning i plan markerat i rött. Betongskador är blåmarkerade. Upplag för övre armkors Ö1–Ö8, upplag för stator S0-S7 och upplag för nedre armkors N0–N7.

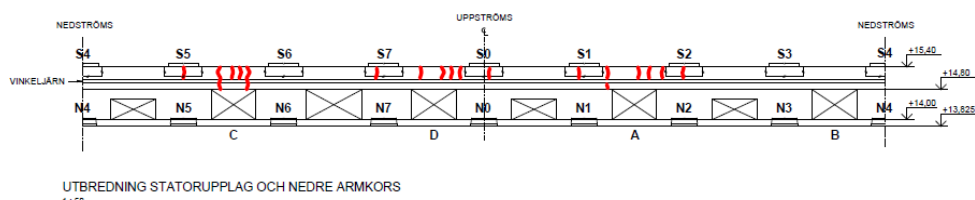
Figur 5 - Spricksammanställning i utbredning av generatorvägg under stator och nedre armkors.

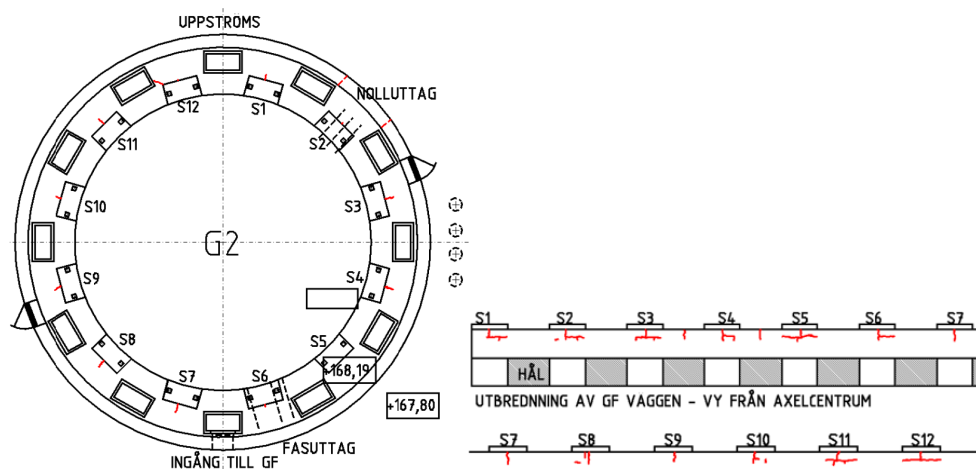
Inspektionen utfördes på insidan av generatorkammaren, genom gallerdurk som ligger i dörröppnings nivå på +168,90. Det gick inte att komma närmare statorfoten på grund av trångt utrymme under gallret. Betongkonstruktionen kring alla 12 statorupplag är i relativt gott skick. Vid varje upplag, förutom nr. 5, finns det 2-15 mm långa, smala sprickor. Sprickvidd uppskattas till mindre än 0,1 mm. Sprickor mellan grundplattorna för stator gick inte att inspektera på grund av att den inte var demonterad. Skiss av sprickbildning av generatorfundamentets vägg under statorfötter visas i utbredd vy, se Figur 27. Sprickor uppkommer endast c:a 400 mm under statorfötter, som tyder på att de förekommer enbart inom undergjutet betongkonstruktion.

Figur 27 - Sprickbildning kring statorfundament från besiktning 2014, plan och vy från axelcentrum

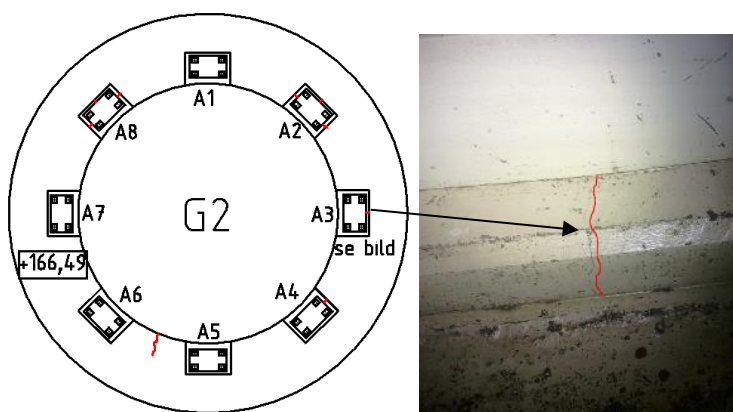
Inspektionen av nedre armkorsupplag utfördes från insida generatorfundament och genom ingång från utsidan vägg. Utrymmet var inte så trångt som det brukar vara, ca 1,7 m högt. Mörkt och torr miljö. Upplag för nedre armkors är undergjutet. Sprickor uppträder på undergjutet betongyta, runt upplag nr. 2, 3, 4 och 8. Se skiss av sprickor och bild av spricka för upplag nr. 3 i Figur 27. På nivå +166,49, förekom endast en enskild spricka mellan upplag nr. 5 och nr. 6. Sprickvidd, som uppmätts med hjälp av bladmått, bedöms vara mindre än 0,10 mm. Sprickornas djup var ej möjligt att mäta eller bedöma visuellt. Noterat spricka mellan upplag 5 och 6 verkar vara genomgående och fortsätter neråt i väggen.

Figur 28 - Sprickbildning runt och mellan upplag för nedre armkors.

Sammanfattningsvis bedömdes betongkonstruktioner kring stator- och armkorsupplag okulärt i bra kondition med viss sprickbildning i betongen. Förekomsten av sprickor innebär en reduktion av hållfasthet och styvhet hos betongkonstruktionen varpå följande rekommendationer fastställdes:

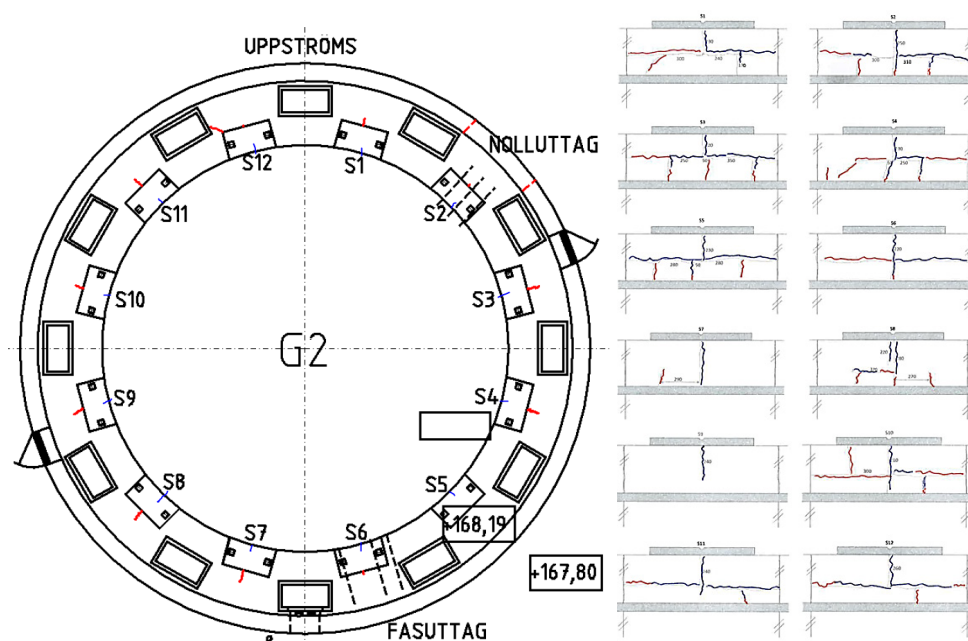
Då statorn var demonterad kunde betongen kring statorfundamenten med enkelhet inspekteras. Nedan sammanfattas sprickorna som identifierades vid besiktningstillfället 2018-07-17. Sprickor finns även på sidan mot axeln, som sträcker sig rakt ner i väggen, se Figur 29. Blå sprickor identifierades vid tidigare besiktning år 2014 och röda kompletterande sprickor vid besiktning 2018. Några korta horisontella sprickor noterades i undergjutningar i ursparningar för befintliga förankringsbultar, se Figur 30.

Figur 29 - Sprickbildning kring statorfundament i plan.

Resultaten verkar indikera att sprickorna har ökat i utsträckning. Detta skulle kunna bero på ett förändrat driftmönster eller genom uppkomst av tvångskrafter till följd av temperaturlastningar. Möjligen kan man argumentera för att det var mycket enklare att upptäcka sprickor vid den senaste besiktningen då statorn var bortplockad. Detta skulle kunna innebära att de mer utsträckta sprickorna fanns vid det tidigare besiktningstillfället men då var mycket svåra att identifiera.

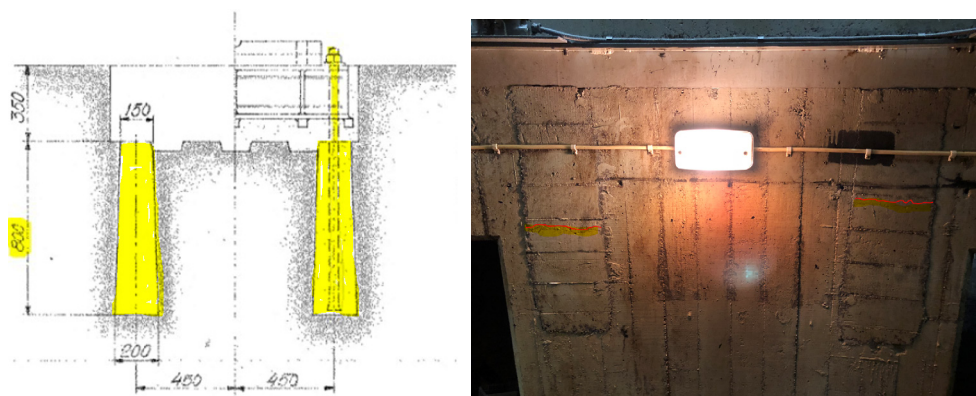
Figur 30 - Sprickbildning i undergjuten betong kring statorfundamentbultar.

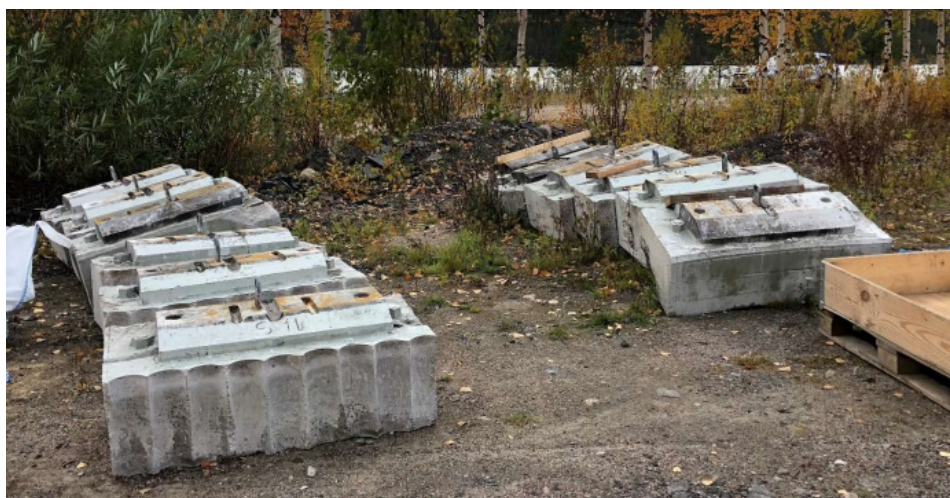
Figur 31 - Demonterade statorfundamentplattor.

Några månader efter besiktningen år 2018 revs befintliga statorfötter genom sömborrning och vadersågning, Figur 31. Det utfördes senare vattenbilning och undergjutning av de nya fundamentplattorna.

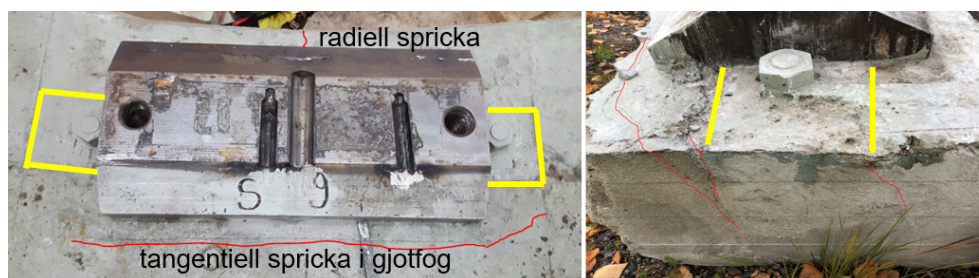
Analys av sprickor vid ett statorupplag med två ingjutna IPE-balkar - se Figur 32. Den geometriska utformningen av stål balkarna ger upphov till en stor variation i betongtvärsnittet som en försvagningszon. Det ger en koncentration av dragspänning i betongen där sprickor sannolikt kan initieras. Figur 33 visar att så är fallet med två tydliga sprickor som löper längs med de två IPE-balkarnas liv. Tangentiella sprickor vinkelrätt mot aggregatcentrum tyder på att radiella inåtriktade krafter kan vara bakomliggande orsak. Radiella sprickor har antagligen uppkommit från krymptvång i betongen. För nya statorfundament läggs extra armering in för att ta upp dessa krafter.

Figur 33 – Tangentiella och radiella sprickor nära ingjutna statorfundamentbalkar med plåt (gulmarkerat).

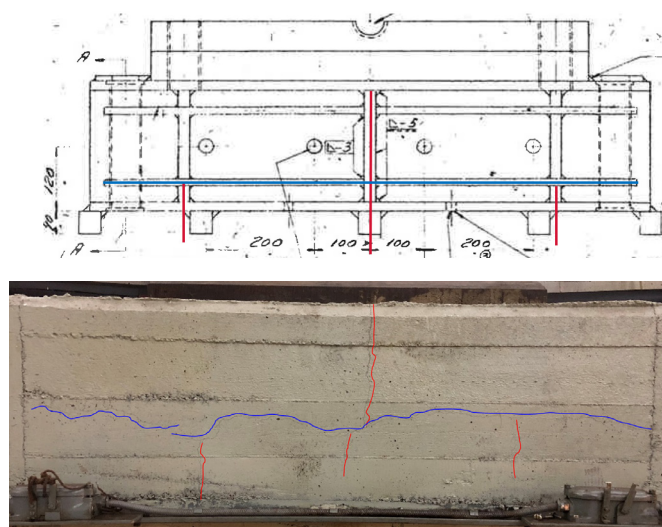
Figur 34. Tangentiella sprickor (blåmarkerade) och radiella sprickor (rödmarkerade) uppvisades nära ingjutna plåtar i statorfundamentbalken som framgår från skissen ovan.

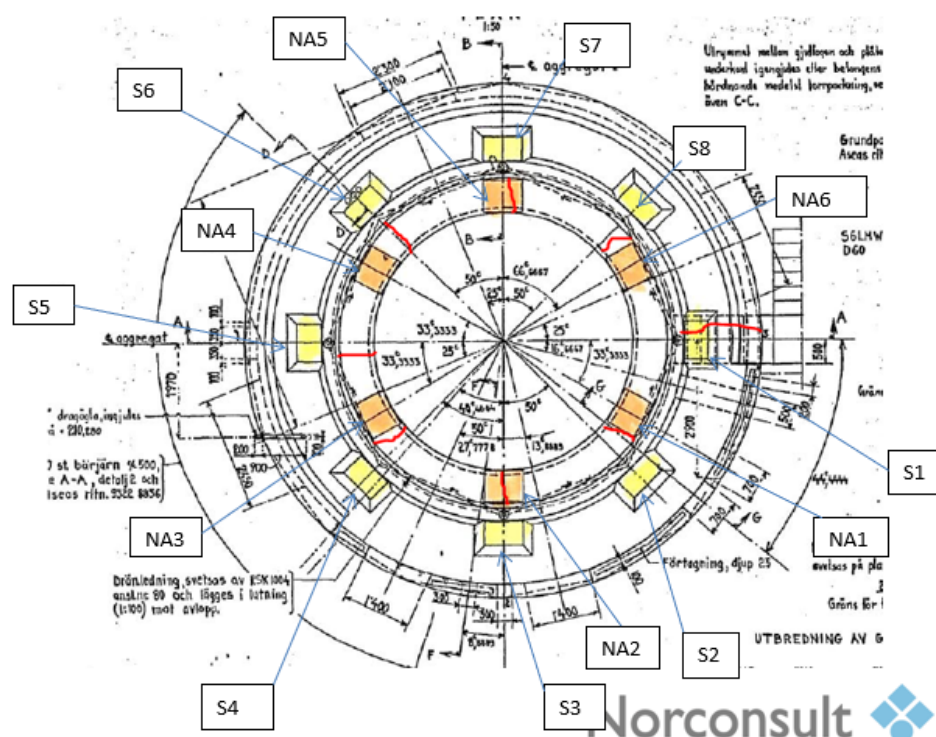
Vid kortslutning 2013 i G1 nödstoprades aggregatet och vid inspektion direkt efter stoppet kunde driftpersonal upptäcka sprickbildning i generatorfundamentet. Enligt driftsledningen har vid besiktning av betongfundament utförd 2007 och 2010 inga större sprickor noterats varför man utgick ifrån att sprickorna uppstått vid aktuellt nödstopp.

Utrymmet nedanför upplag för nedre armkors var vid besiktningstillfället delvis intäkt av durkplåt och var ej möjlig att inspektera. Utdrag ur besiktningsrapport daterad 2013-06-24, se Figur 37.

Figur 37 - Orienteringsfigur nedan visar statorupplag S1-S8 och upplag för nedre armkors NA1-NA6. Röda linjer markerar sprickor i uk. upplag för nedre armkors samt spricka i tak i gång till generatorkammare.
