# UPPFÖLJNING AV REPARATIONER PÅ SKIBORD AV BETONG

RAPPORT 2019:585

BETONGTEKNISKT PROGRAM  
VATTENKRAFT

# Uppföljning av reparationer på skibord av betong

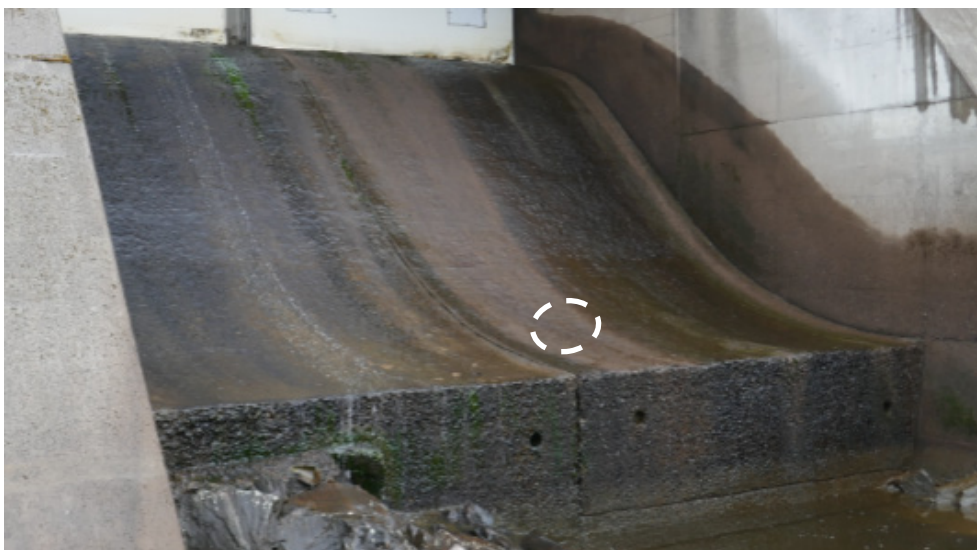
Vid 2018 års uppföljning kvarstod läckaget från luckorna, vilket leder till att stora delar av skibordets yta utsätts för hög fuktbelastning året runt (Figur 9). Utmed rännilarna förekom fortsatt påväxt av mossor och alger. Mindre släpp i lagningen noterades framförallt på skibordets nedre delar (Figur 10). Dessutom förekom det mindre områden med bom på skibordet. Vid utbörningen av två betongkärnor lossnade dessutom Densit-bruket från konstruktionsbetongen. Densit-lagningens tjocklek bedömdes i medeltal variera mellan 10 och 15 mm (Figur 11). Eventuell sprickbildning i bruket kunde ej noteras till följd av skibordets blöta tillstånd.

Figur 9. Nedströmsvy över skibord A vid kraftverk 1. Skibordet har reparerats med Densit-bruk. Området inom vilket betongkärnorna borrades ut är markerat av en ring.

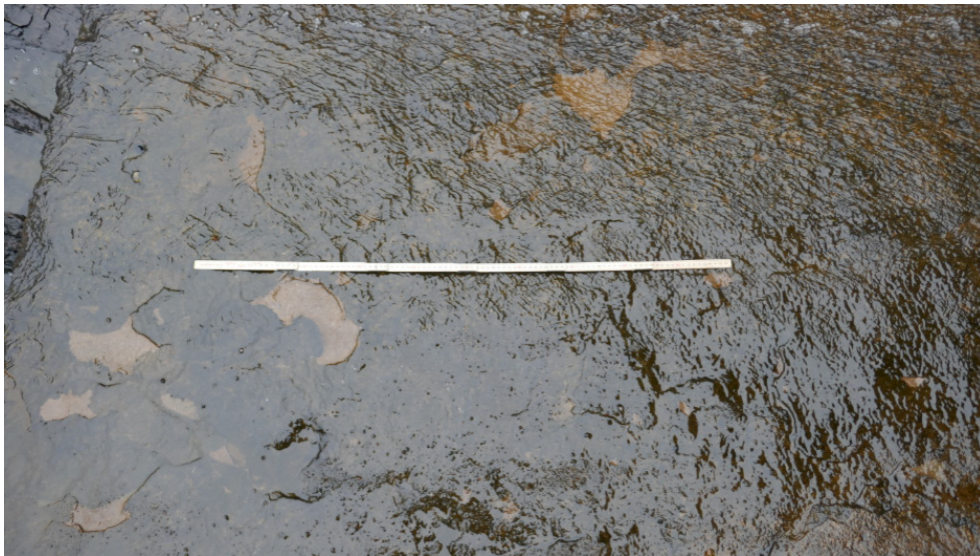
Figur 10. Skibord A vid kraftverk 1. Mindre släppor i Densit-lagningen. 1 m tumstock som referens.

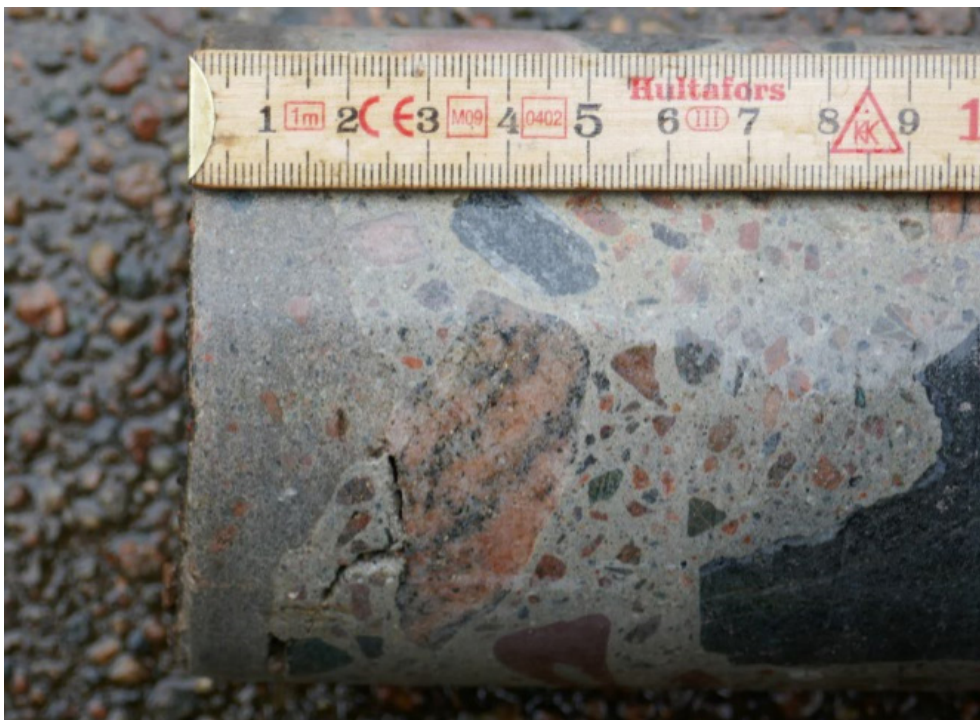
Figur 11. Tjockleken på Densit-lagningen varierade mellan 10 och 15 mm med enstaka djupare partier.

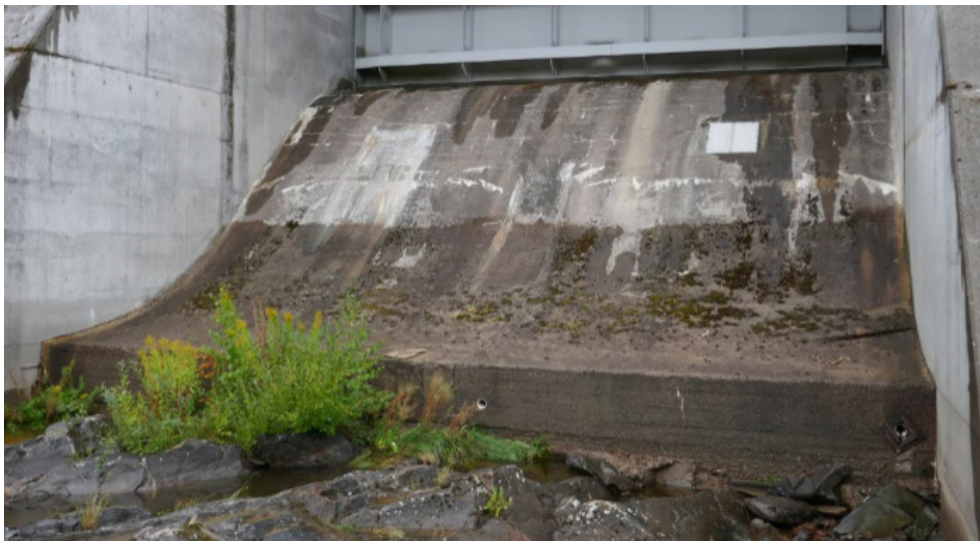
Vid 2018 års uppföljning noterades det att en stor del av sprutbetongen på de övre delarna av skibordet uppvisade sprickbildning och kalkutfällningar (Figur 12). Mosspåväxt förekom på skibordets hjässa och nedre delar där de senare även var blöta, varför eventuella sprickor inte syntes. Ingen bom upptäcktes på skibordets övre delar. Sprutbetongens tjocklek bedömdes i medeltal vara 10 mm (Figur 13). En liten skada har lagats längst ned på skibordet till höger om rörelsefogen.

Figur 12. Nedströmsvy över skibord B vid kraftverk 1. Skibordet har lagats med sprutbetong.

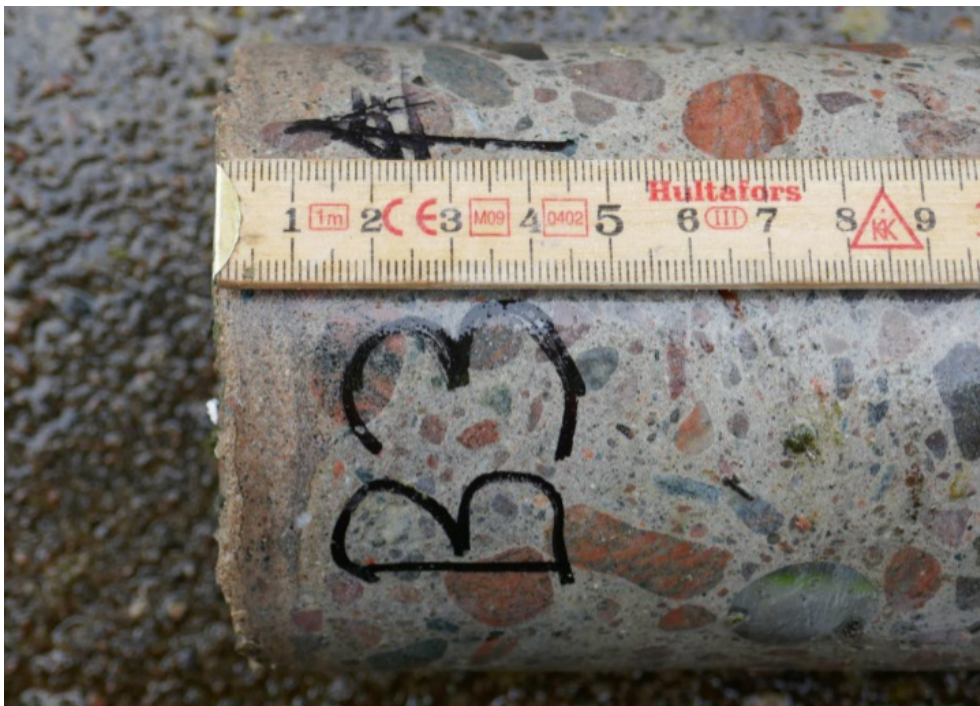
Figur 13. Sprutbetonglagningens tjocklek var i medeltal 10 mm med enstaka djupare partier.

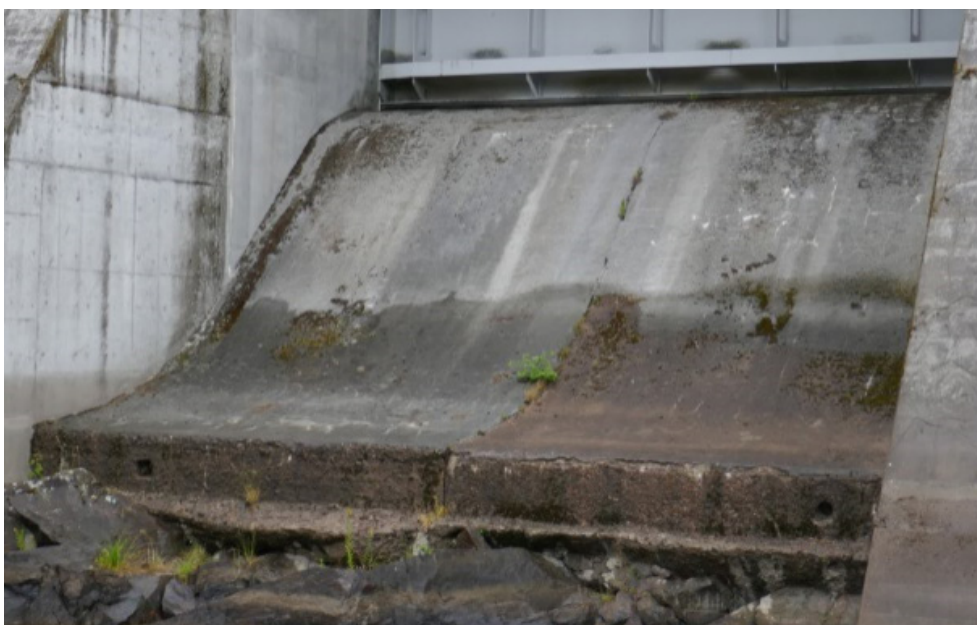
Vid 2018 års uppföljning besiktades skibordet ej på nära håll till följd av tidsbrist. Vad som däremot noterades okulärt från håll var att det förefaller som att olika slags sprutbetong kan ha använts på respektive sida om rörelsefogen. Detta kan ses i Figur 14 genom skillnaden i kulör i det fuktiga området. Påväxt av mossor förekommer på skibordets hjässor, nedre delar, samt kanter mot pelarna. Mindre växtlighet förekommer dessutom längs med rörelsefogen. Små områden med sprickbildning och kalkutfällningar finns utspridda över skibordet med viss koncentration vid de nedre delarna. Längst ned mot skibordets slut har sprutbetong längs kanten släppts från underliggande konstruktionsbetong.

Figur 14. Nedströmsvy över skibord D vid kraftverk 1. Skibordet har lagats med sprutbetong.

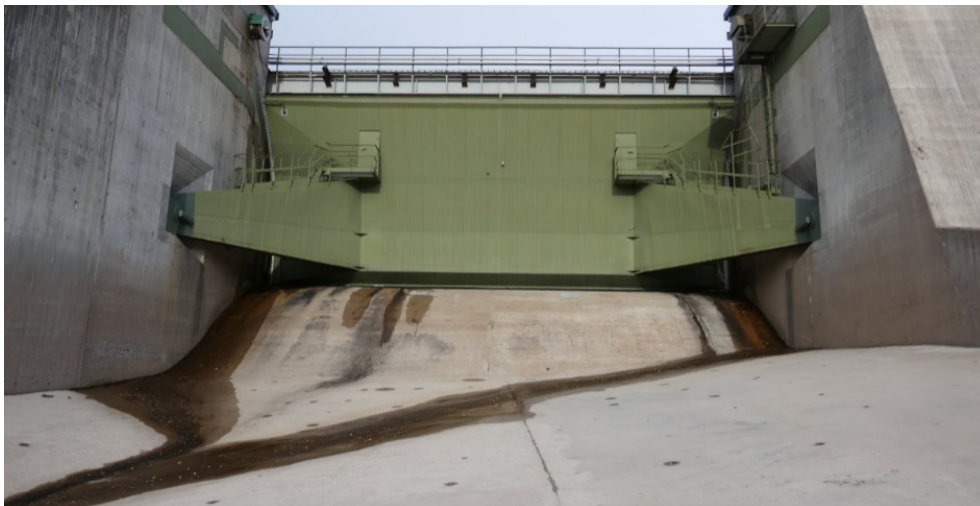
Vidare noterades det att läckage från luckan rann tvärs över skibordet från vänster till höger kant (Figur 15). Utmed rännilen sker successiv nedbrytning av betongen i form av att grov ballast friläggs (Figur 16). Nedbrytningstakten accelereras vid de platser där rännilen korsas av en spricka eller gjutfog, vilket framgår av Figur 16.

Figur 15. Nedströmsvy över skibord A vid kraftverk 2. Längsgående gjutfog syns mitt i bilden.

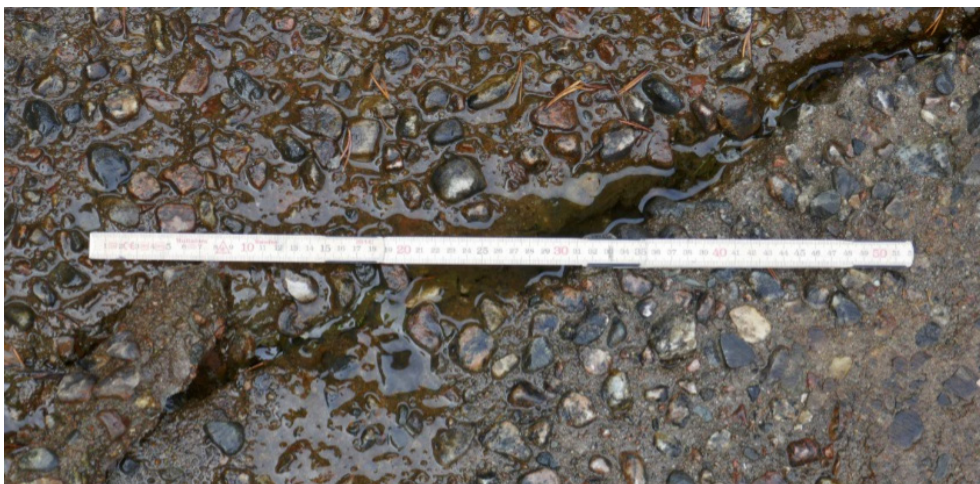
Figur 16. Nedbrytning av betongytan runt en rännil som korsas av en spricka. 50 cm tumstock som referens.

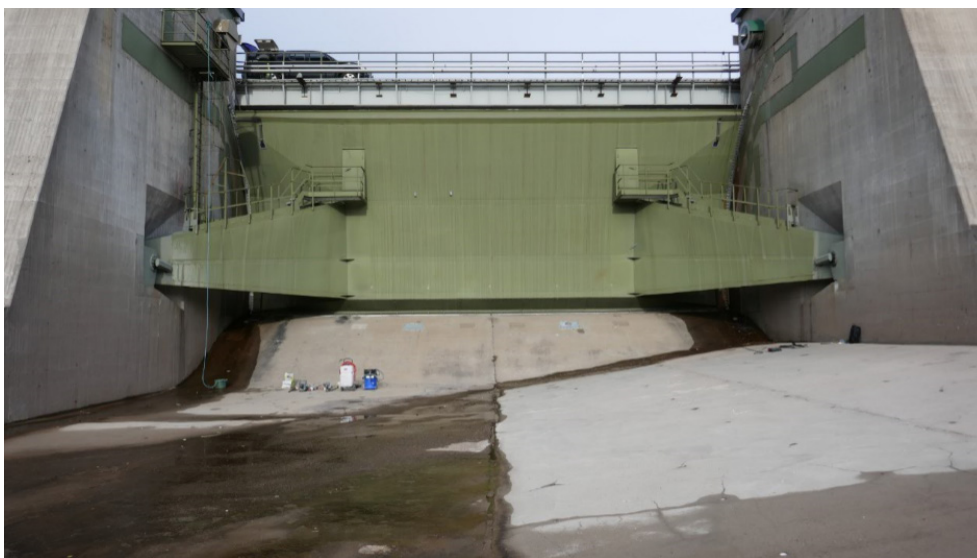
Vid 2018 års uppföljning noterades ett flertal tvärgående sprickor med ungefärligt inbördes avstånd om tre meter. Likaså påträffades sprickor utmed de längsgående gjutfogar som finns på vardera sida om den mellersta gjutfogen (Figur 17). Övriga sprickor noterades i något större omfattning vid jämförelse med skibord A. Precis som för skibord A pågår det accelererad nedbrytning av betongens yta där läckage från luckan rinner över skibordet. Vid utborrning av betongkärnor påträffades inga armeringsjärn i den cirka 200 mm tjocka pågjutningen (Figur 18).

Figur 17. Nedströmsvy över skibord B vid kraftverk 2. Tre längsgående gjutfogar finns i skibordet.

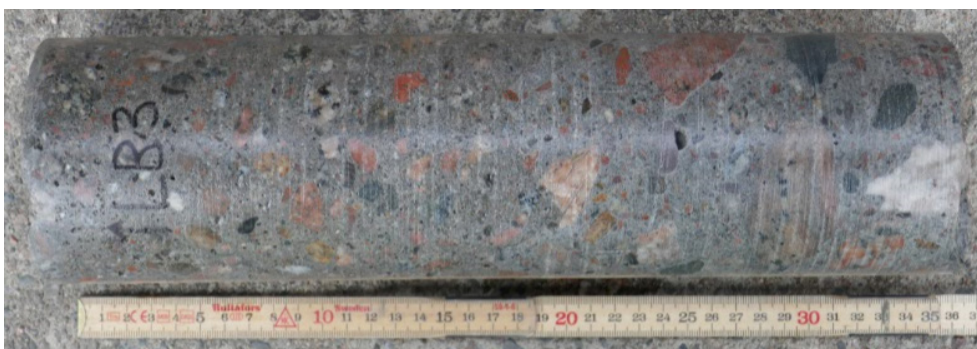
Figur 18. Betongkärna där övergång mellan pågjutning och konstruktionsbetong kan skimras vid 190 mm djup.

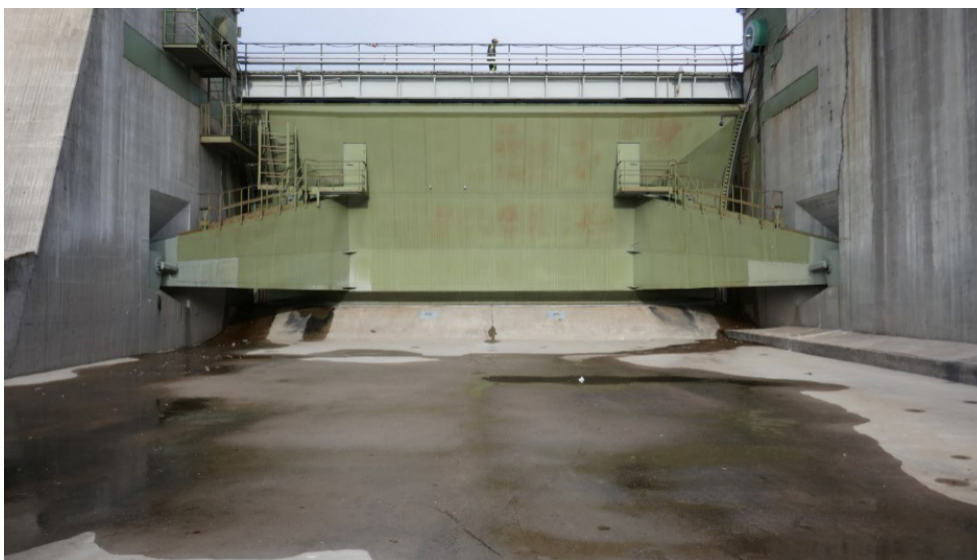
Vid 2018 års uppföljning noterades framförallt tvärgående sprickor, men även en del sneda sprickor i skibordet. Inbördes avstånd mellan de tvärgående sprickorna varierade mellan höger och vänster halva av skibordet. Precis som för skibord A och B pågår det accelererad nedbrytning av betongens yta där läckage från luckan rinner över skibordet (Figur 19). På övriga ytor är nedbrytningstakten betydligt långsammare och endast fint ballastmaterial har frilagts (Figur 20). Vid uttag av betongkärnor påträffades ingen armering i den cirka 200 mm tjocka pågjutningen (Figur 21). Två av kärnorna placerades rakt över en spricka, vilken kunde följas ned till den underliggande konstruktionsbetongen (Figur 22 och Figur 23).

Figur 19. Nedströmsvy över skibord C vid kraftverk 2. Vatten blir stående på den närmast horisontella ytan.

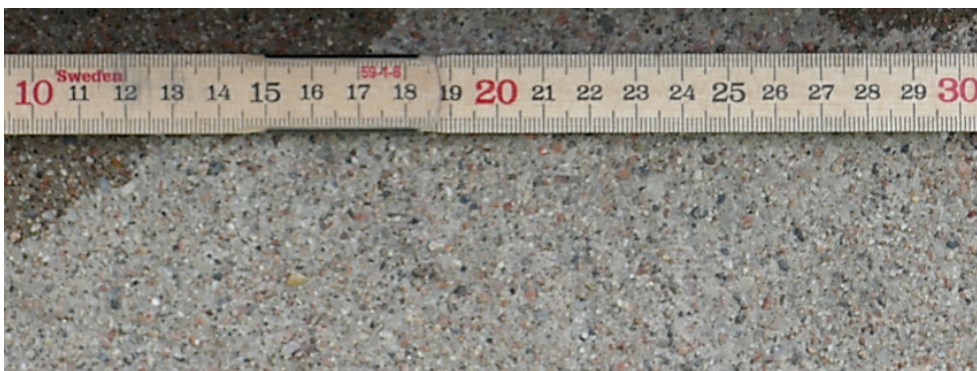
Figur 20. Representativt utseende på betongens yta där endast fint ballastmaterial har frilagts.

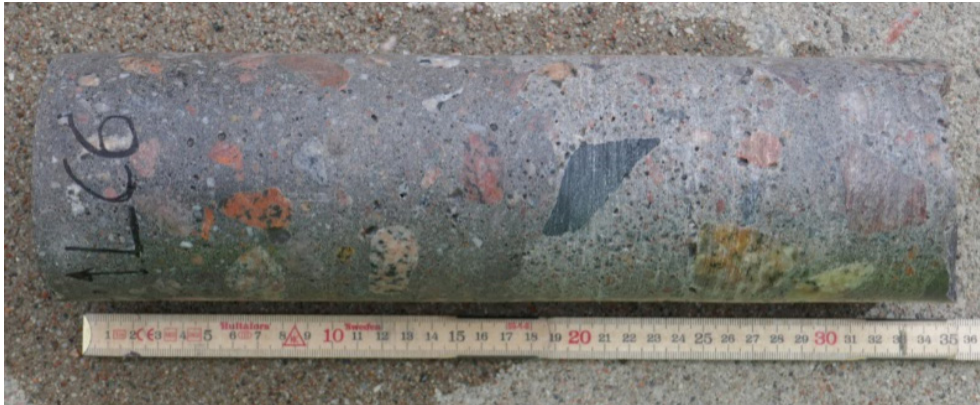
Figur 21. Betongkärna där övergång mellan pågjutning och konstruktionsbetong kan skimras vid 180 mm djup.

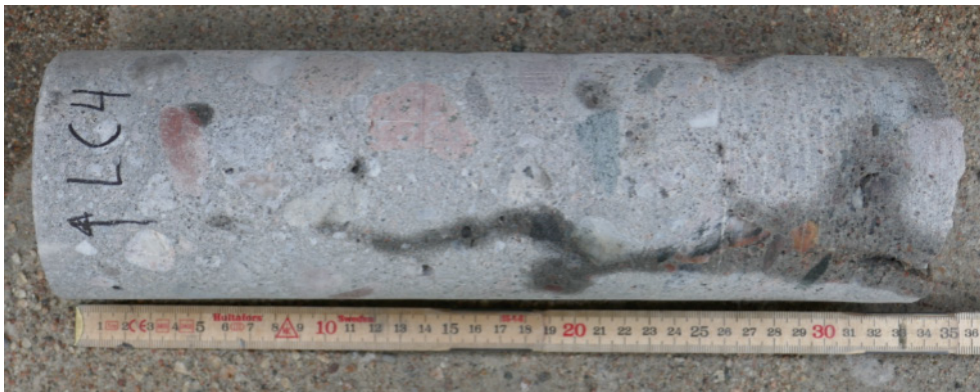
Figur 22. Längsgående spricka i betongkärnan markeras av det mörka stråket som uppkommer till följd av att det tar längre tid för vattnet att torka ut från sprickan än från kärnans mantel.

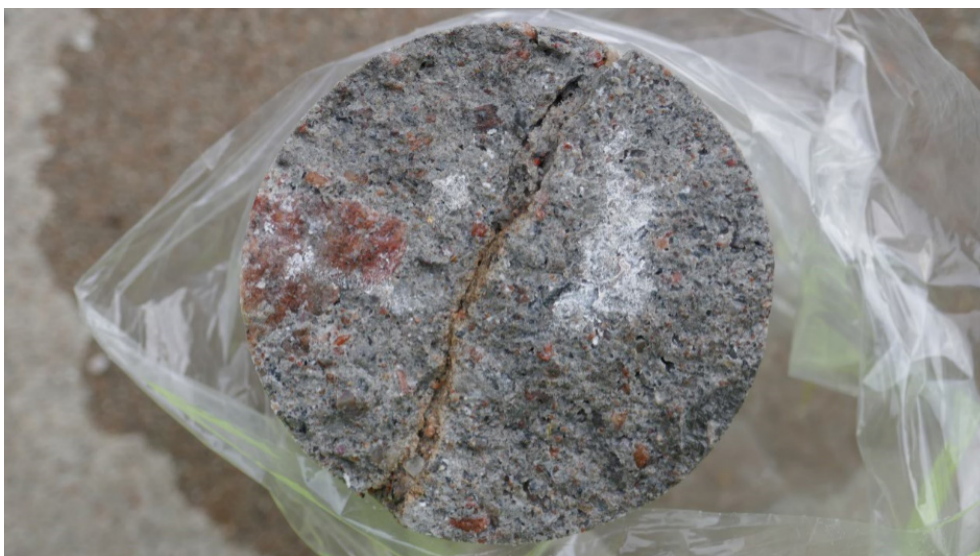
Figur 23. Betongkärnans brottyta nedtill som visar sprickans utseende i underliggande konstruktionsbetong.

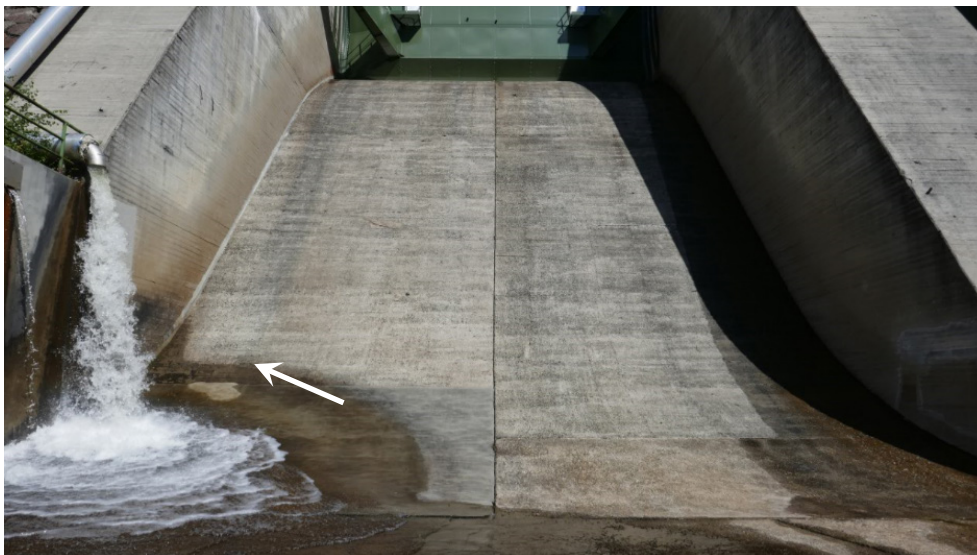
I samband med 2018 års uppföljning noterades det att Chesterton-lagningen hade lagats i ett mindre område i dess övre del (Figur 24). En skada noterades även på Chesterton-lagningen på den nästintill horisontella skibordsförlängningen.

Figur 24. Nedströmsvy över skibord A vid kraftverk 3. Längsgående rörelsefog syns mitt i bilden. Vatten för minimitappningen släpps ut ned till höger där skibordet har reparerats med Chesterton-bruk. En skada i Chesterton-bruket har vid ett senare tillfälle lagats intill höger pelare (ljus område – se pil).

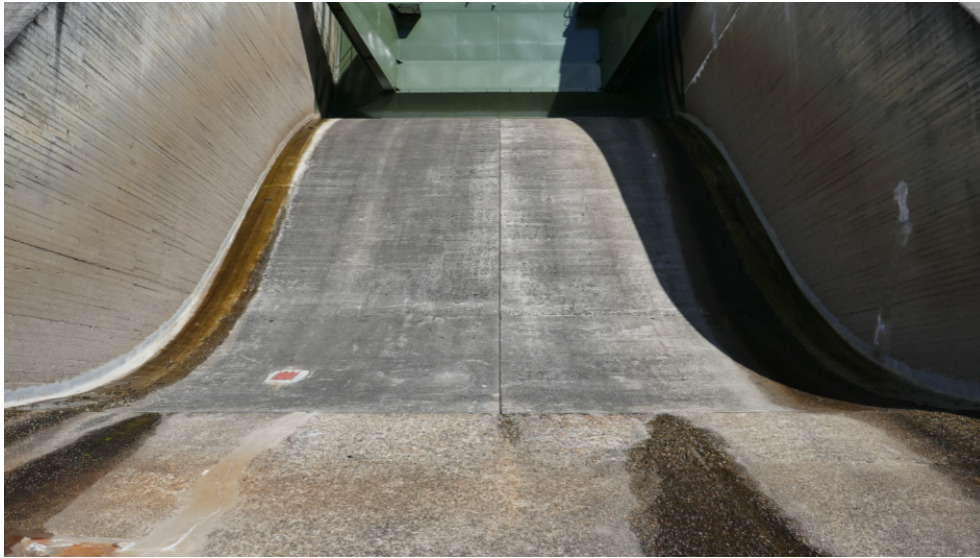
I samband med 2018 års uppföljning konstaterades det att cirka 1 m av skibordet utmed respektive kant hade belagts med Chesterton-bruk vid reparationsarbetet. Chesterton-bruket hade dessutom dragits upp cirka 0,2 m på pelarsidorna. Det noterades vidare att frilagd grov ballast (stenmax 40 mm) fortfarande finns i ett stråk utmed Chesterton-lagningen på skibordets nedre del (Figur 26). Mindre släppor förekommer i lagningen där vatten tenderar att bli stående (Figur 27).

Figur 25. Nedströmsvy över skibord B vid kraftverk 3. Skibordet har lagats med Chesterton-bruk utmed kanterna mot pelarväggarna. Längsgående rörelsefog syns mitt i bilden.

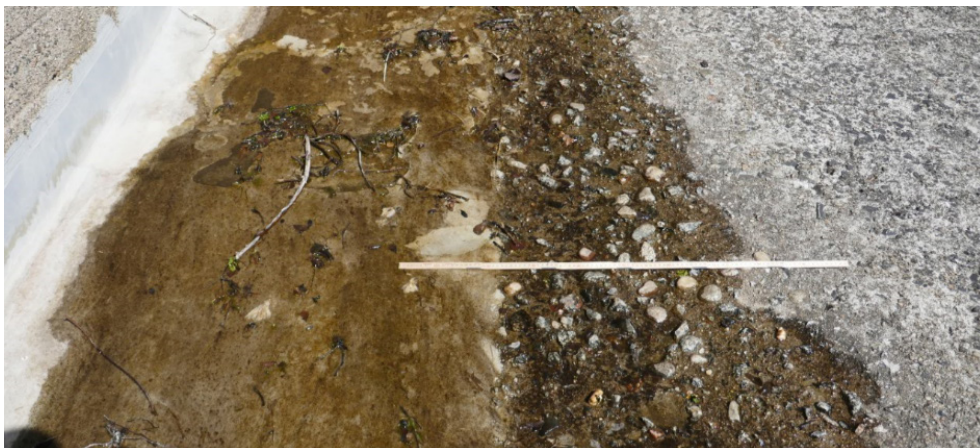
Figur 26. Frilagd grov ballast i ett stråk intill den 1 m breda Chesterton-lagningen. 1 m tumstock som referens.

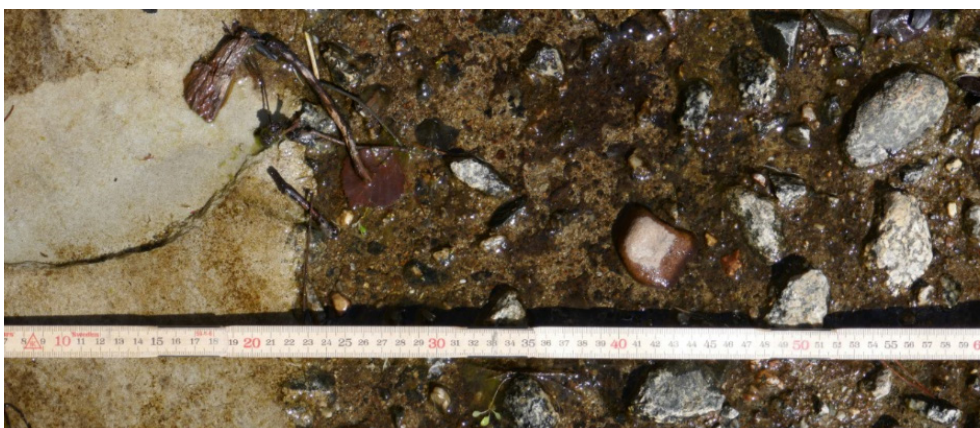
Figur 27. Mindre släppa i Chesterton-lagningen (t.v. i bilden) intill en plats där vatten troligtvis lätt blir stående. Tjockleken på den avbildade släppan uppskattas till cirka 5 mm.

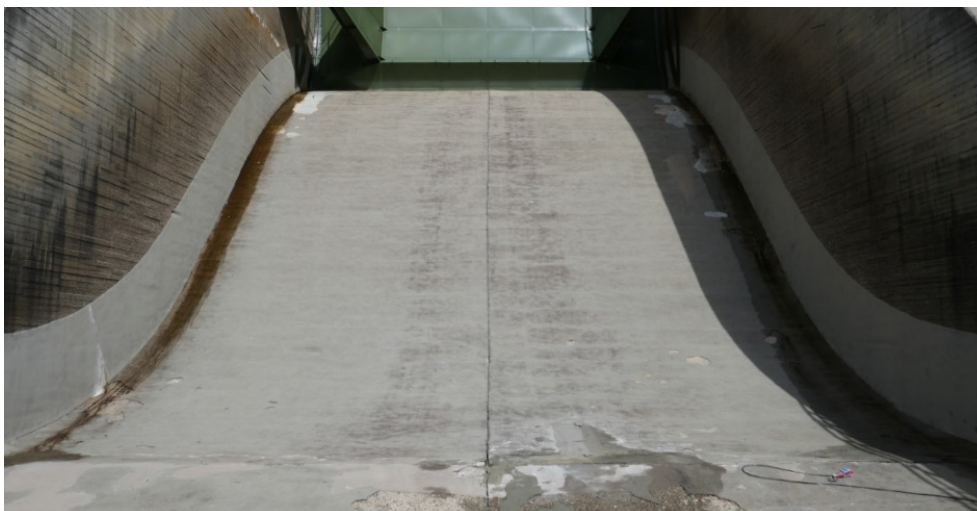
Vid uppföljningen år 2018 noterades det att släppor i Chesterton-bruket förekom utmed framförallt kanterna på skibordet (Figur 28). Trots att släpporna hade lagats hade nya släppor uppkommit både på nya platser och intill lagningarna. Dessutom hade stora sjok av Chesterton-bruk lossnat från skibordsförlängningen (Figur 29). Platserna där lagningsbruket har lossnat verkar huvudsakligen sammanfalla med platser där hög fuktbelastning råder till följd av rinnande eller stående vatten.

Figur 28. Nedströmsvy över skibord C vid kraftverk 3. Skibordet har lagats med Chesterton-bruk utmed hela dess längd och bredd. Uppkomna släppor i lagningen har fyllts i med nytt bruk (ljusa områden i bilden).

Begränsade lagningar har utförts för att bromsa nedbrytningen, vilket framgår av både Figur 28 och Figur 29. Nedanför skibordsförlängningen påträffades mindre bitar av Chesterton-lagningen. Vad som framkom vid undersökning av bitarna var att brottytan låg i den underliggande konstruktionsbetongen och inte i Chesterton-bruket eller vidhäftningszonen (Figur 30). Betongskiktet som satt på undersidan av Chesterton-bruket var däremot endast upp till någon millimeter tjockt.

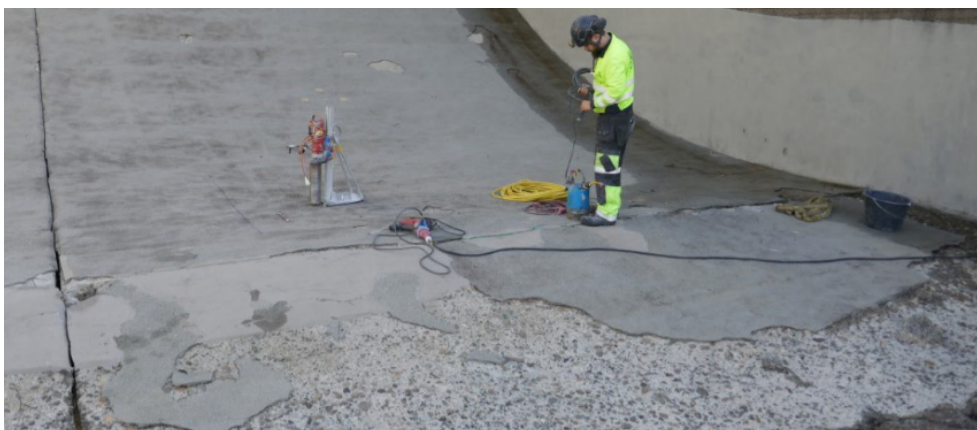
Figur 29. Mindre släppor i Chesterton-lagningen kan ses utmed vänster kant på skibordet. Dessutom har större sjok av Chesterton-bruk lossnat från skibordsförlängningen. Ljusare partier är lagningar som har utförts.

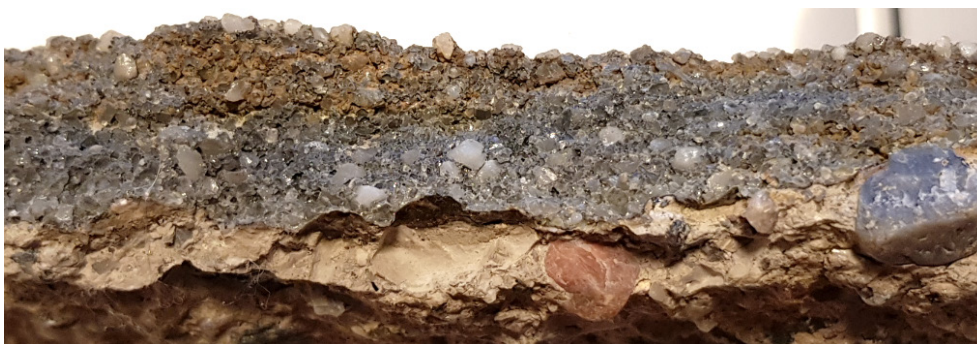
**Figur 30.** En 20 mm tjock släppa med det gråfärgade Chesterton-bruket överst. Under bruket återfinns ett par millimeter tjockt skikt med svagt gulfärgad betong.

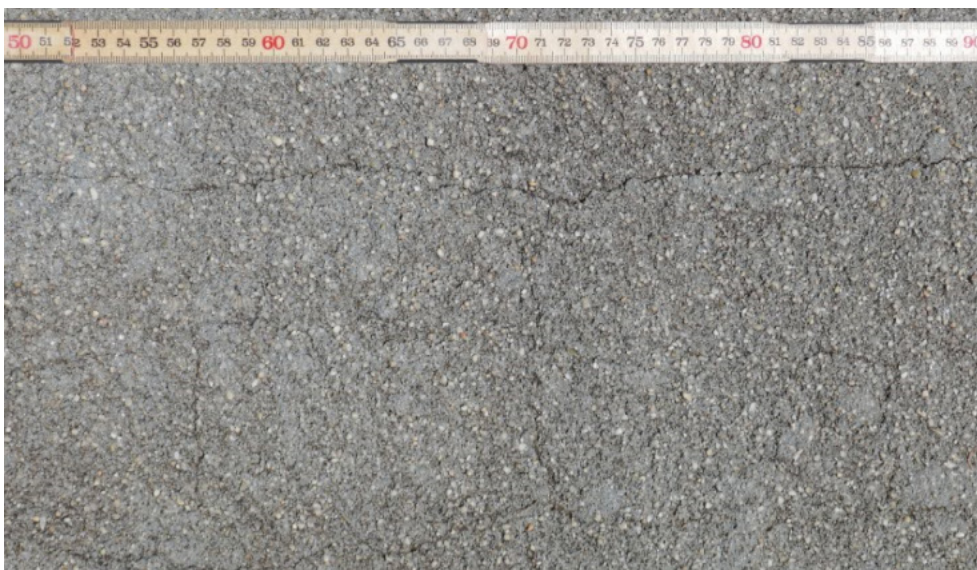
Det krackeleringsmönster i Chesterton-lagningen som nämndes i den föregående uppföljningen påträffades även 2018. Det som noterades var att koncentrationen av sprickor varierar mellan olika områden på skibordet. Områden med förhållandevis många sprickor behövde inte uppvisa några bompartier (Figur 31).

**Figur 31.** Krackeleringsmönster i Chesterton-bruket på skibord C vid kraftverk 3. Tumstock som referens.

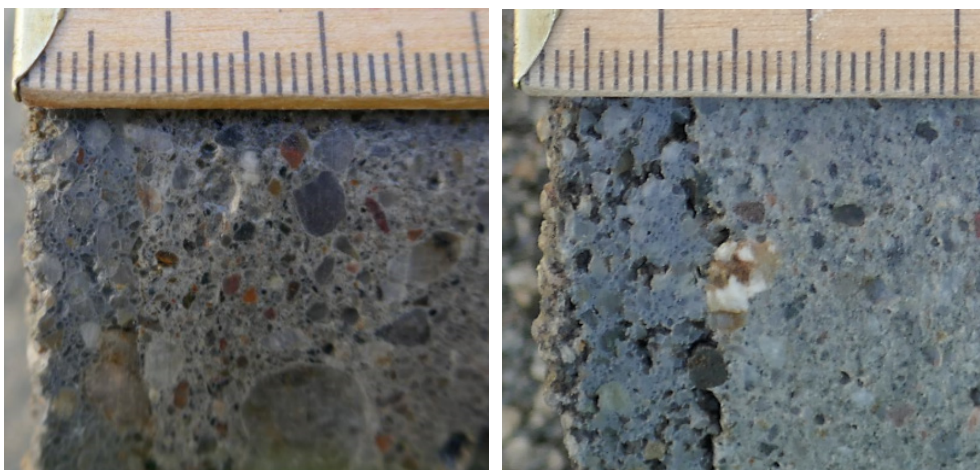
Vid uttag av de sex betongkärnorna uppmättes tjockleken på Chesterton-bruket till mellan 6 och 15 mm. Vad som också noterades för en del av kärnorna var att det förekom en hel del porer i bruket och längs med vidhäftningszonen (Figur 34).

Figur 34. Närbilder på vidhäftningszonen i två av de uttagna betongkärnorna. Bilderna visar exempel på låg (t.v.) respektive hög (t.h.) andel synliga porer i Chesterton-bruket. Tumstock som referens.
