# ANSLUTNINGAR I FYLLNINGSDAMMAR

RAPPORT 2020:643

# Anslutningar i fyllningsdammar

Utformning, möjliga skador, detektion och åtgärder

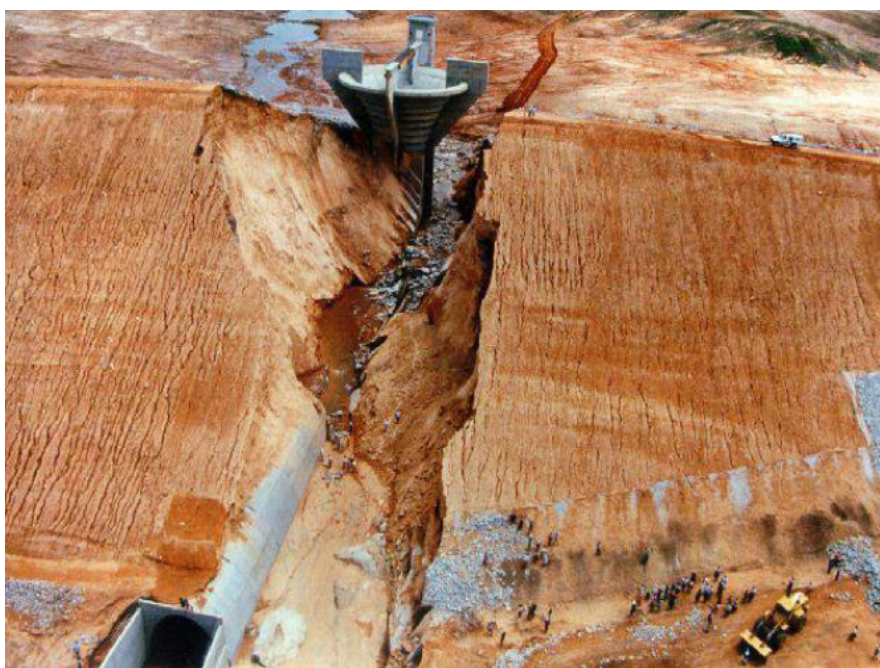
Figur 1. Dammhaveri orsakat av kontaktersion mellan damm och anslutning (utskovskulvert).

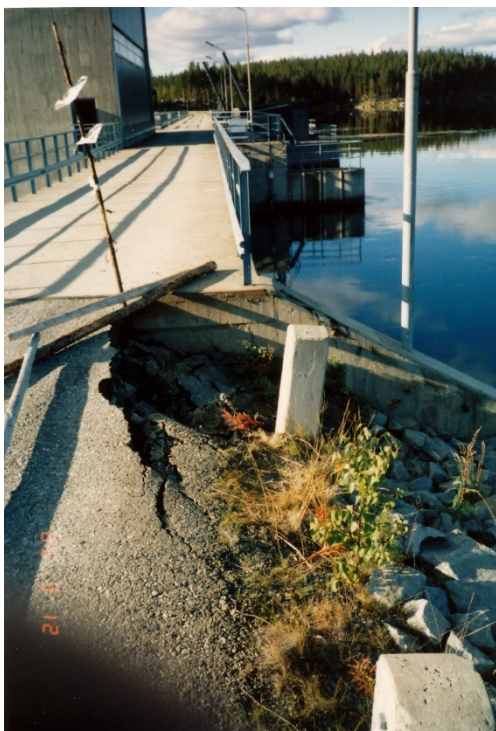
Kontaktytor mellan betong och fyllningsdamm är vanliga vid utskovspartier. Dessa betongpartier ska enligt RIDAS 2012 utformas med en lutning om 8V:1H för att öka möjligheten att packa tätjorden in mot betongen. Det ska dock poängteras att de flesta dammar är byggda innan dessa rekommendationer lanserades varför de flesta anslutningarna i Sverige är mer eller mindre vertikala. Historiskt sett har dessa områden visat sig mycket känsliga för skadebildning (Nilsson et al 1999, Ekström et al 2016). En vanlig skada invid dessa anslutningar är sjunkhål, Figur 22.

Figur 22. Sättning mellan fyllningsdamm och betong (Foto: Uniper).

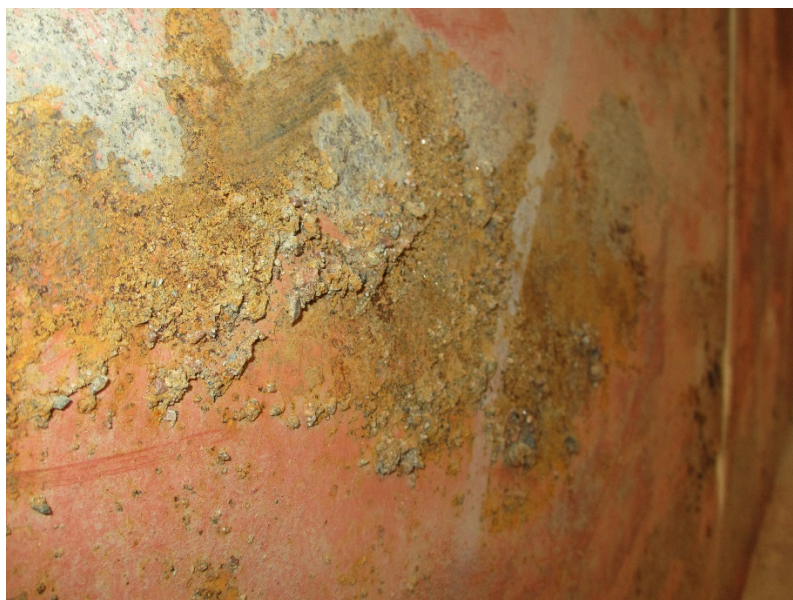
Figur 25. Reaktion mellan tätjord och stål som upptäcktes efter ett dammbrottsförsök. Den glatta stålytan fick på flertalet ställen utskjutande delar av grusmaterial som rev upp närliggande tätjord vid lastförändringar.

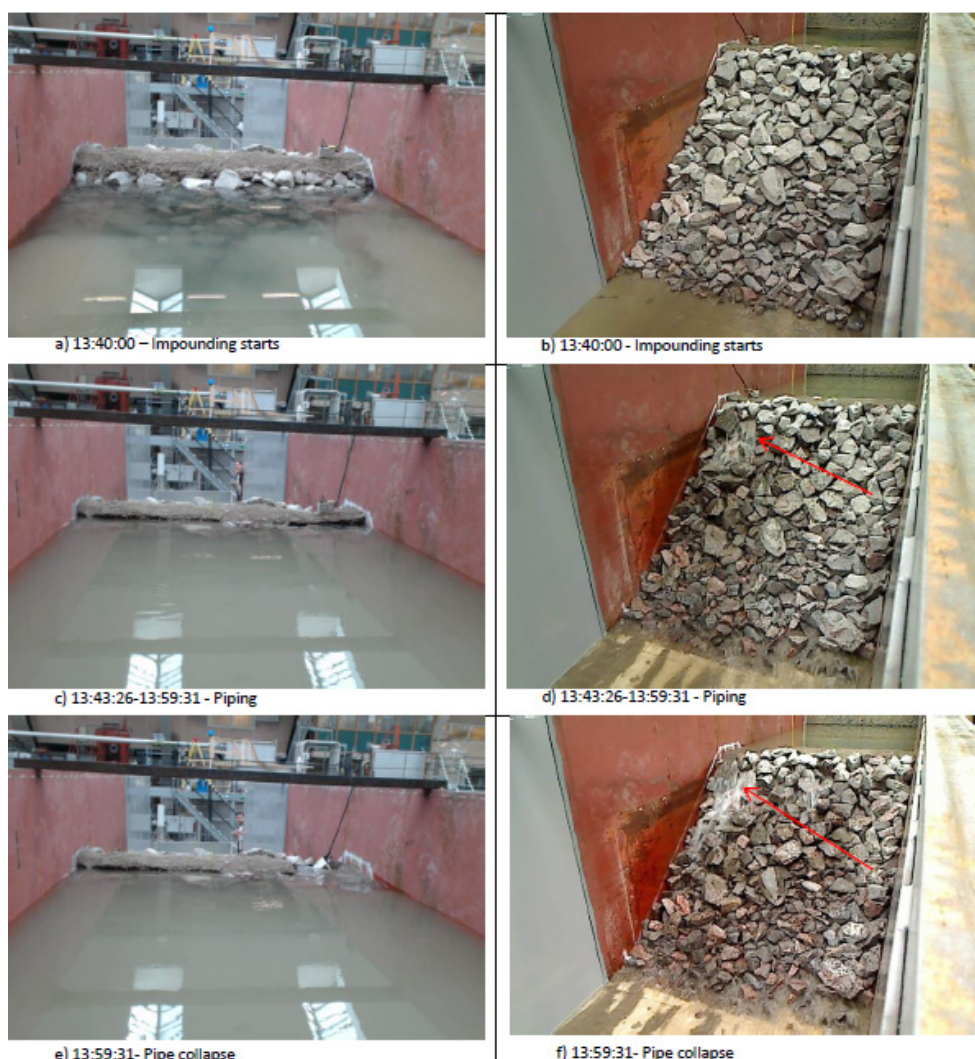
Figur 26. Haveri av reparerat dammkrön vid höga flöden (Vazques 2014). På vänster sida av bilden syns dammens krön från uppströms sida. På den högra sidan syns dammen nedströms. Haveriet skedde högt upp vid dammens högra anslutning. Pilen visar var källsprånget nedströms haveriet inträffade.

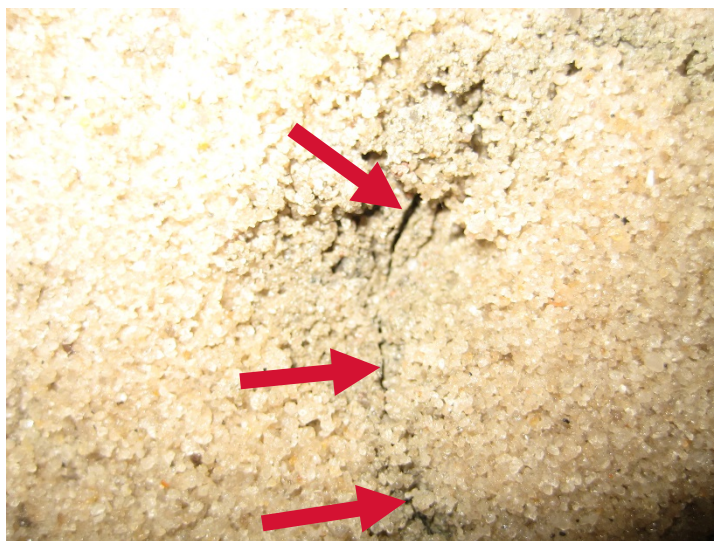
**Figur 27.** Framgrävt prov efter injekteringsförsök. Injektering av ett sandcementbruk i en skadad tätjord. Skadan var cirkulär och anslöt mot nedströmsfiltret. Den sand som syns i bild kommer från nedströmsfiltret och har fastnat mot tätjordsytan. Sprickan mellan injekteringsbruket och tätjorden gick runt hela skadan och markeras med röda pilar mitt i bilden.

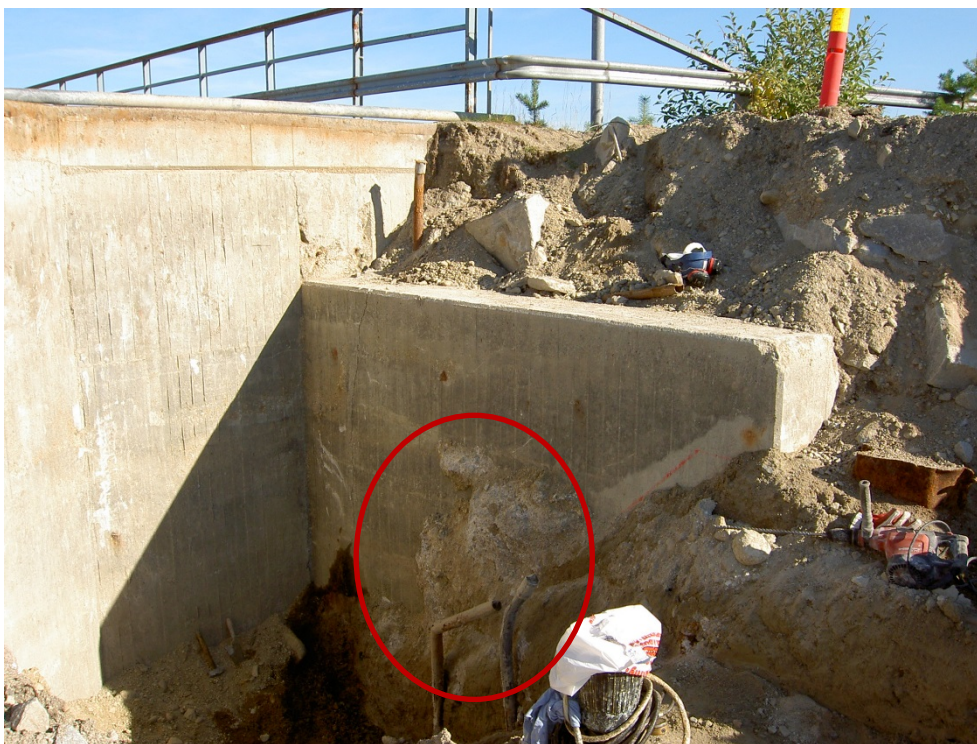
**Figur 28. Gammal injektering och efterlämnade injekteringsrör (inom cirkeln) syns mot betongmuren (Foto: Carl-Oscar Nilsson)**

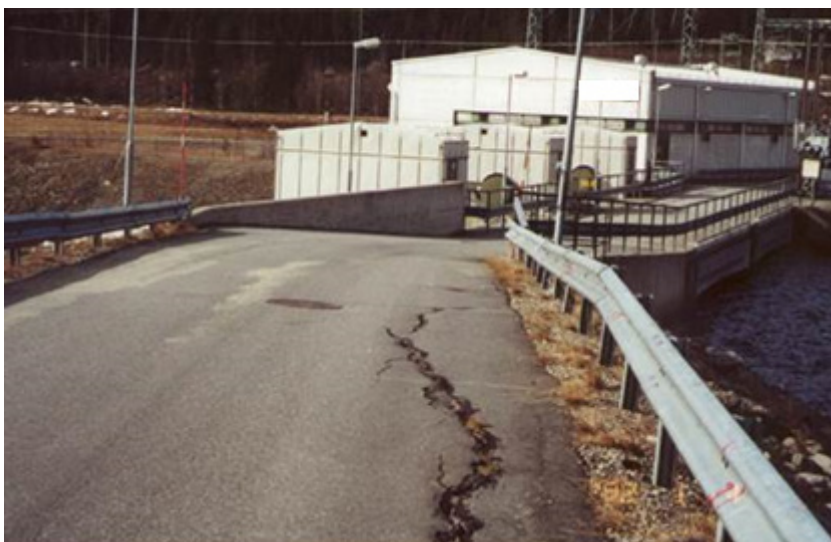
**Figur 29. Sprickor i asfalten som visar att rörelser åt uppströmshållet förekom längs hela vänstra dammen. Sprickorna var störst i området närmast anslutningen till utskovet, 1999.**

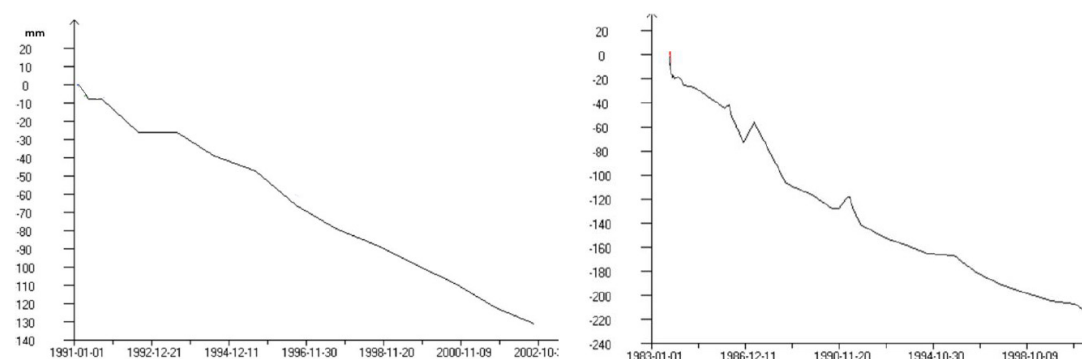
Figur 32. Sidorörelser till vänster 130 mm 1991 till 2002 (12 mm/år). Sättningar till höger 220 mm 1993 till 2003 (ca 22 mm/år).

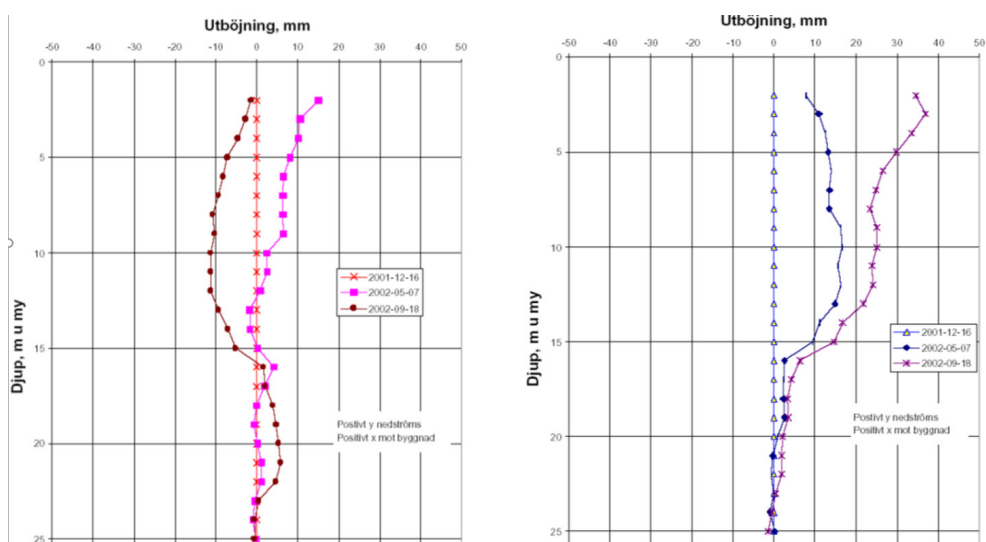
Figur 33. Rörelser med djupet närmast anslutningen uppmättes under ca ett år (2001 - 2002).

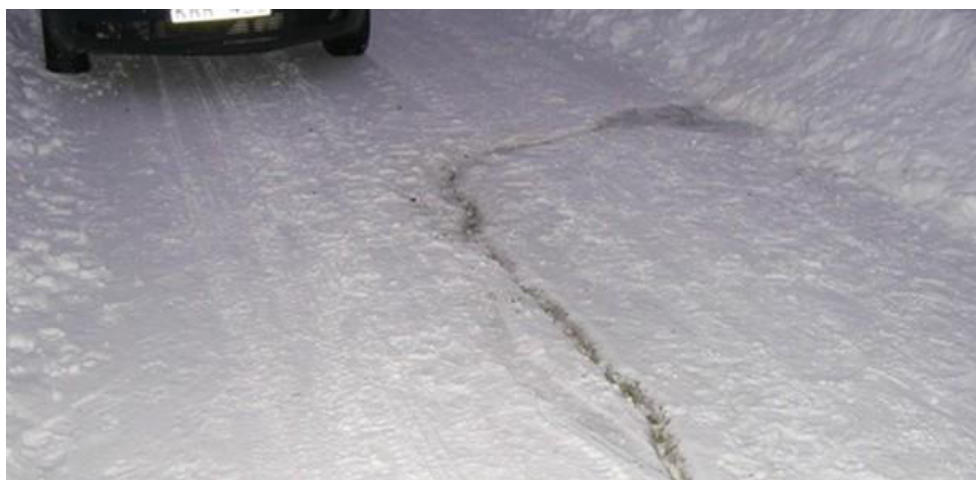
Figur 43. Spricka i vänster fyllningsdamm i anslutning till intagspartiet.

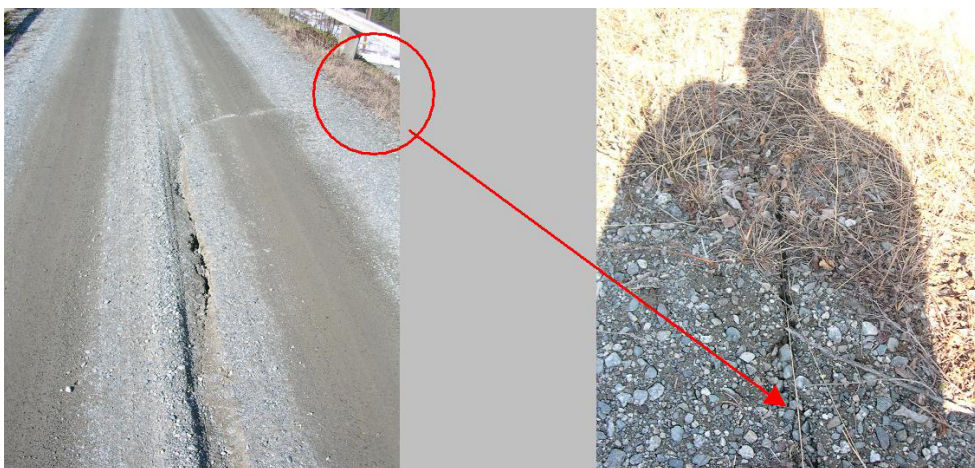
Figur 44. Spricka i vänster fyllningsdamm i anslutning till intagspartiet.

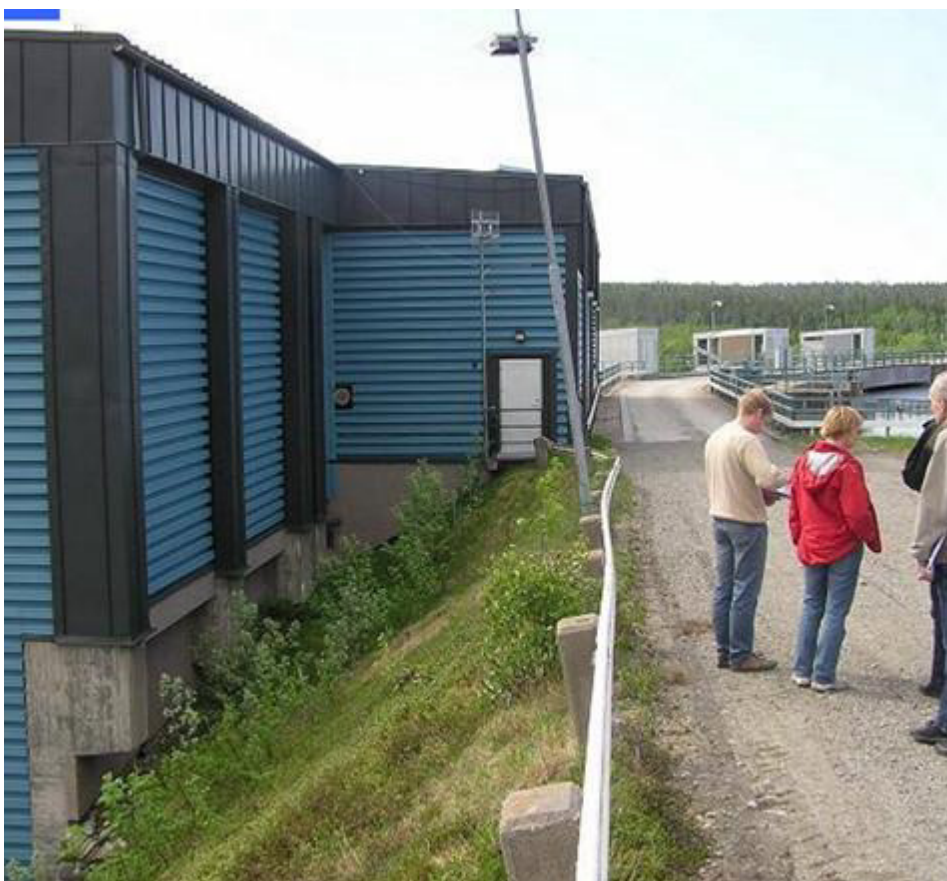
Figur 45. Vänstra fyllningsdammens anslutning. Lutande belysningsstolpe och vägräcke tyder på rörelser. FDU-besiktning.

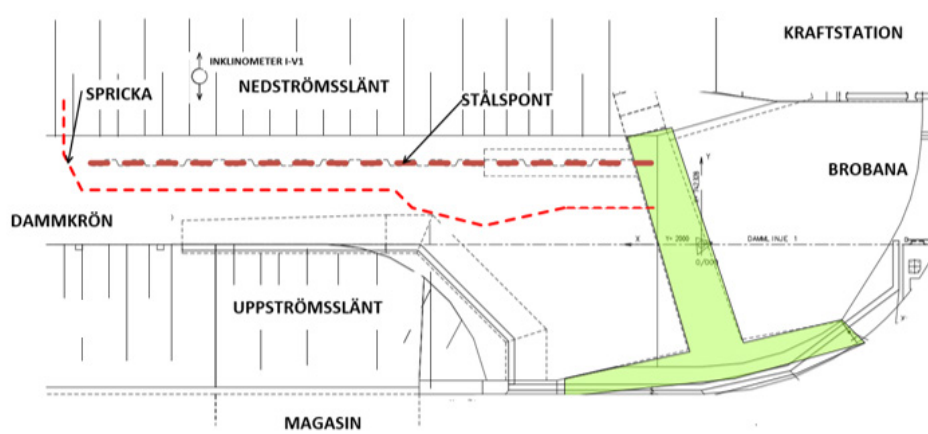
Figur 46. Plan vänster anslutning till betongkonstruktionen, stålspons och spricka.

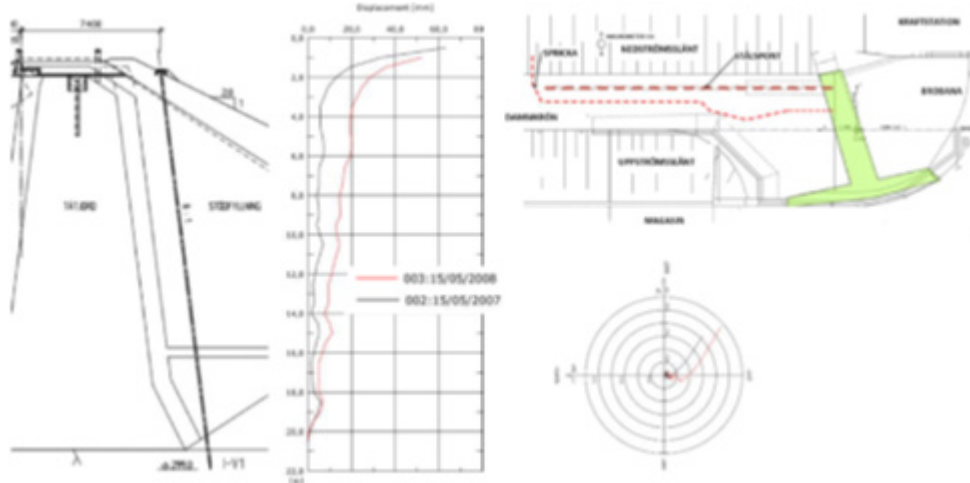
Figur 49. Rörelsemätningar med inklinometer – vänster anslutning 2007 – 2008. Till höger i figur indikeras sprickbildningen i plan och rörelseriktning för uppmätta rörelser.

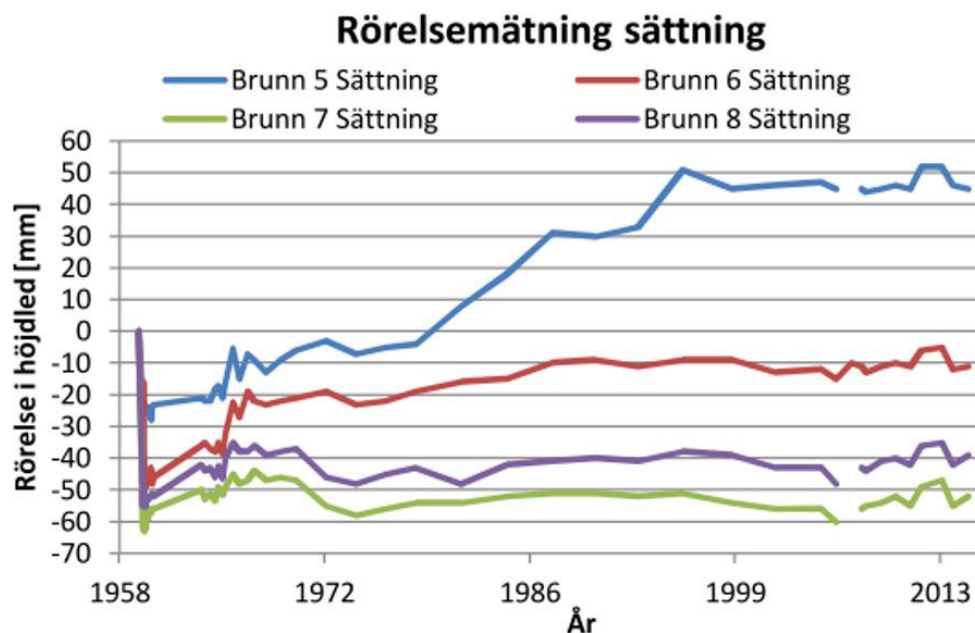
Figur 53. Inmätningar av sättningar på vänstra dammens krön. Brunn 5, som finns närmast betongkonstruktionen och visade markanta hävningar fram till 1998, visar avstannande rörelser.

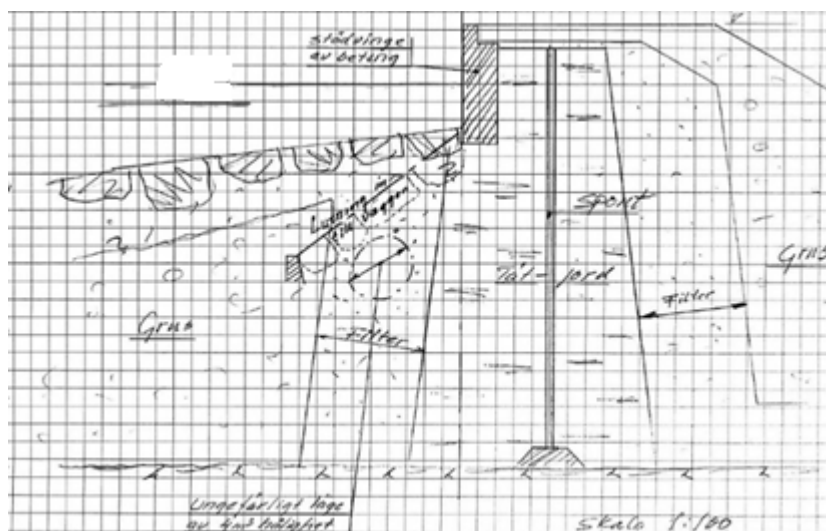
Figur 57. Kavitet i uppströmsfilter i vänster damm invid betongvingens konsol 1988.

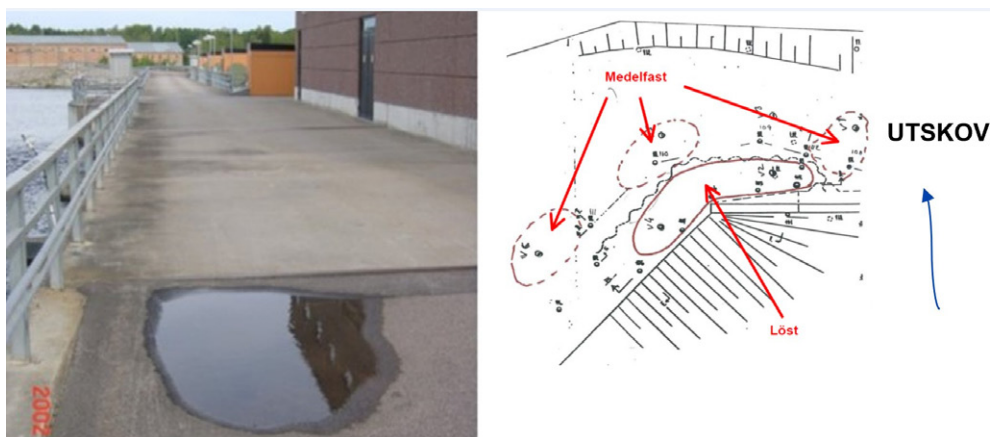
Figur 59. Till vänster: sättning i höger anslutning 2002. Till höger: sammanställning av sonderingsresultat i vänster anslutning.

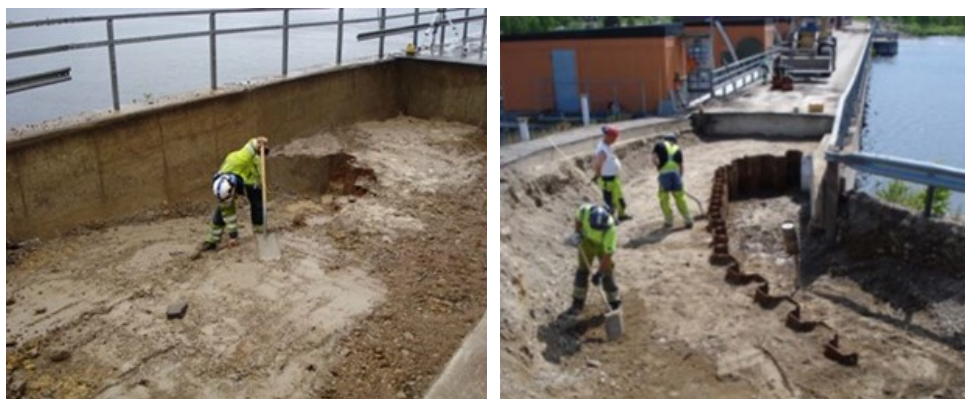
Figur 60. Framschaktade anslutningar 2007. Dåligt med utrymme på uppströmssidan av sponten i vänster anslutning för packning.

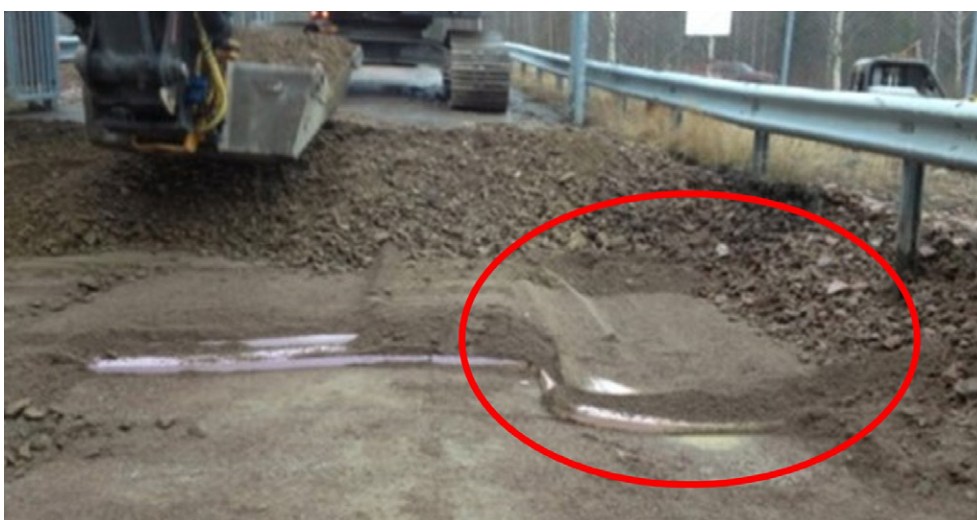
Figur 61. Sättning i höger anslutning 2012.

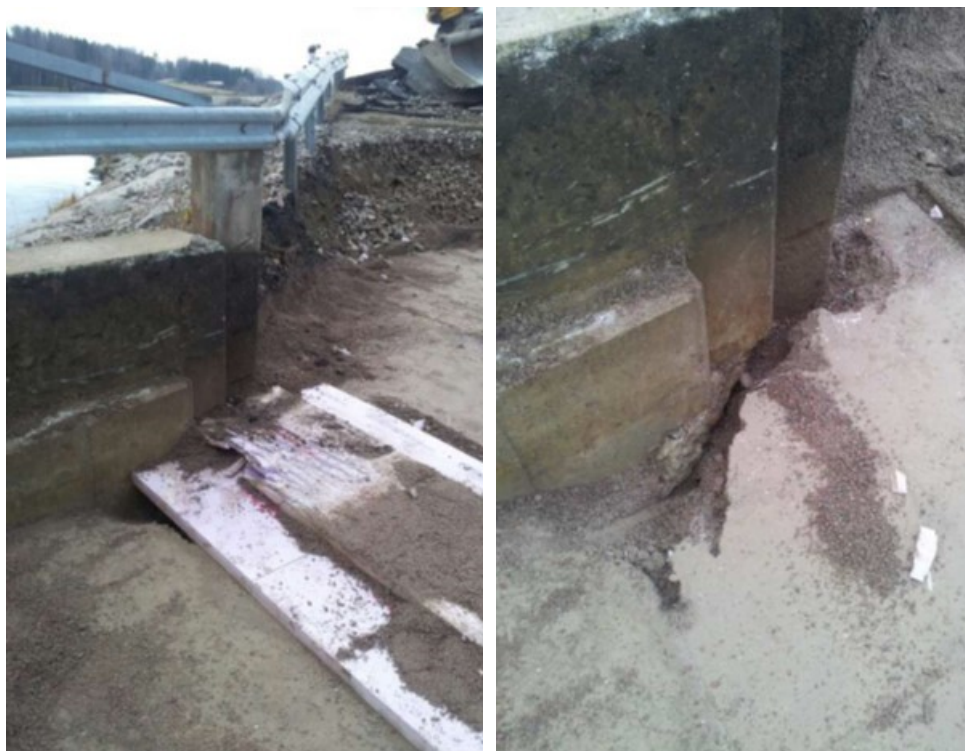
Figur 62. Sättning i vänster anslutning 2012.

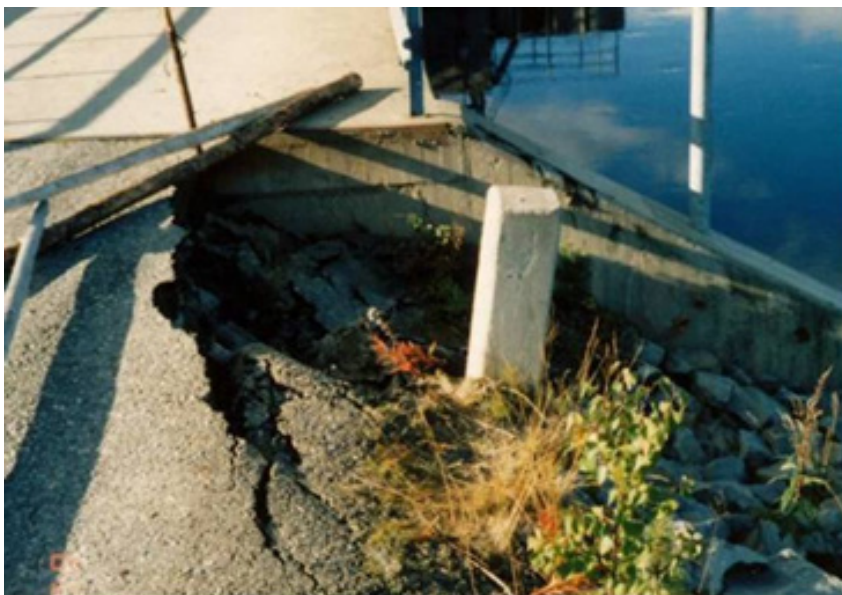
Figur 64. Sjunkgrop vänster fyllningsdamm 1985.

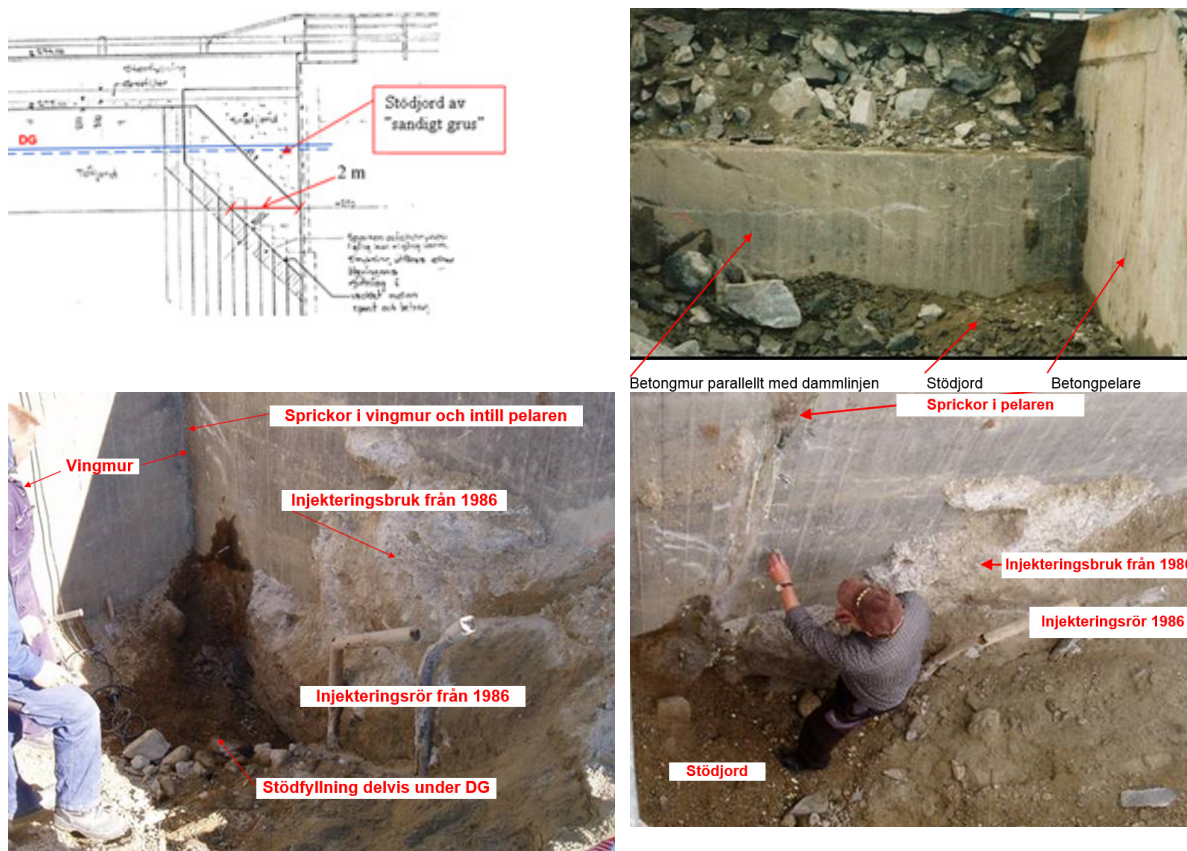
Figur 66. Schakt vid högra dammens anslutning till betongkonstruktionen i samband med höjning av tättkärnan 2004.

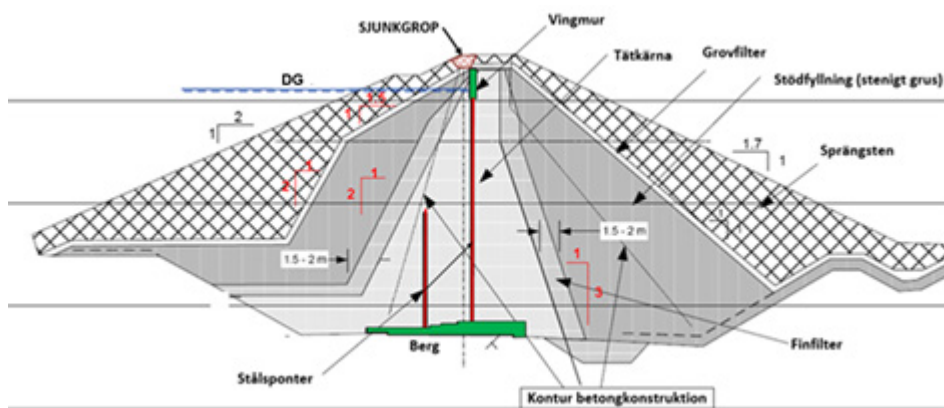
Figur 67. Sektion fyllningsdammens anslutning till betongkonstruktion, sjunkgrop, vingmur, dubbla stålsponter och betongplatta över grundläggning på berg.

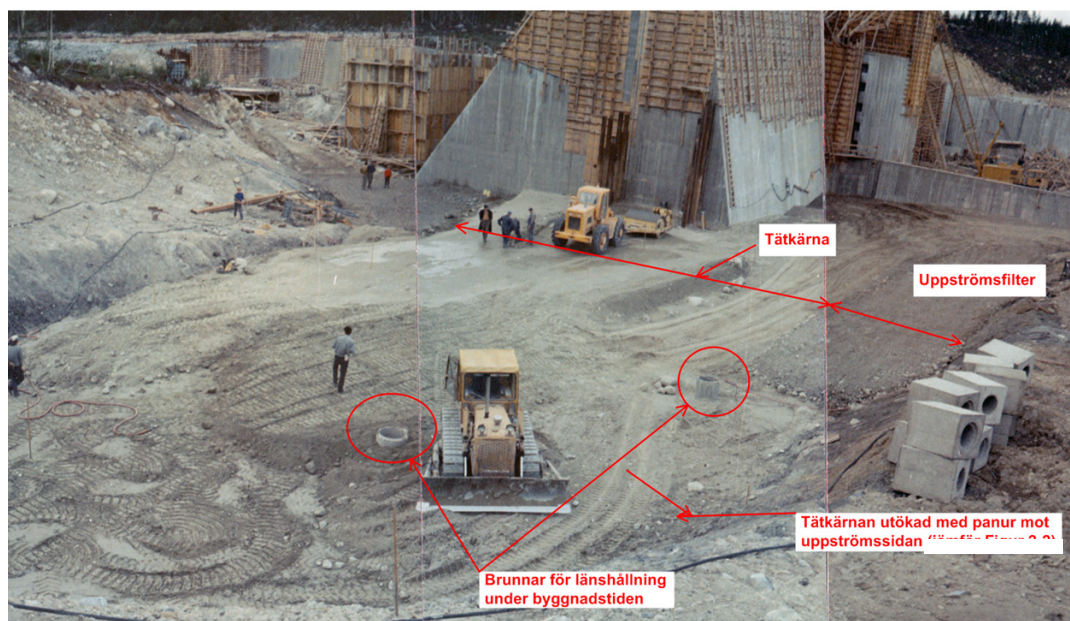
Figur 69. Uppbyggnad av vänster fyllningsdamm. Notera vibrovälten som bedöms ha svårigheter att packa utrymmet mellan spontraderna vid anslutning till monoliten.

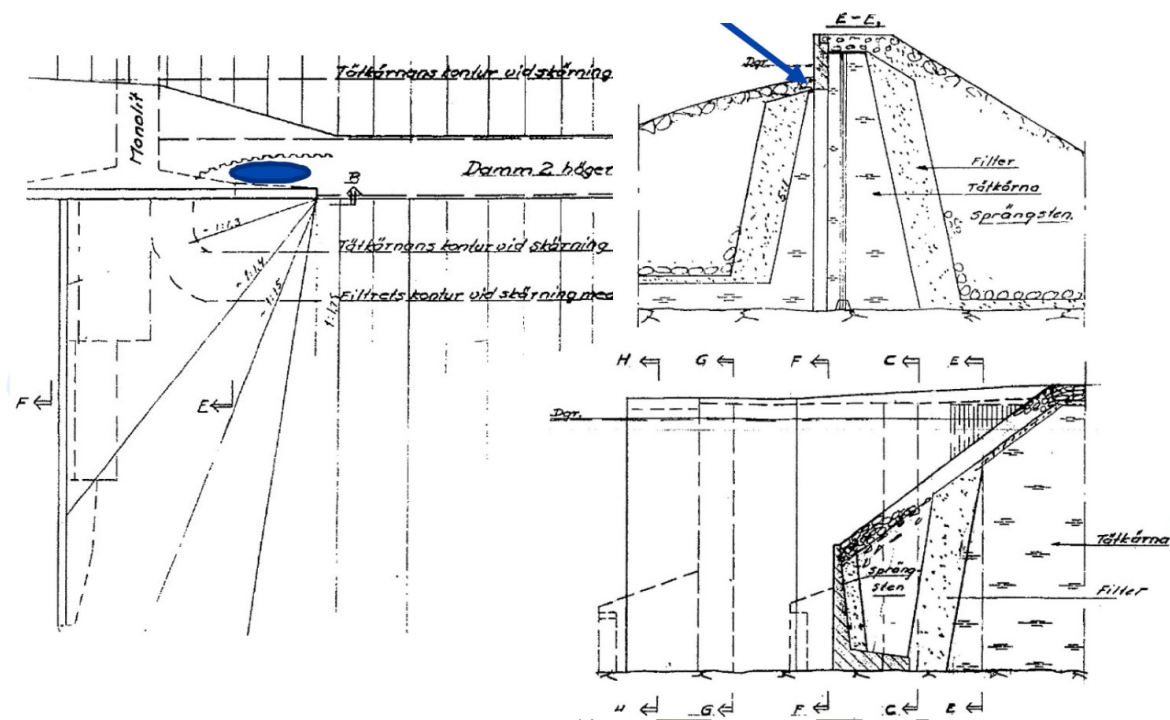
Figur 80. Höger anslutning till betongkonstruktioner, med område för sjunkhål, samt område för direktkontakt mellan tätkärna och erosionskydd, markerat.

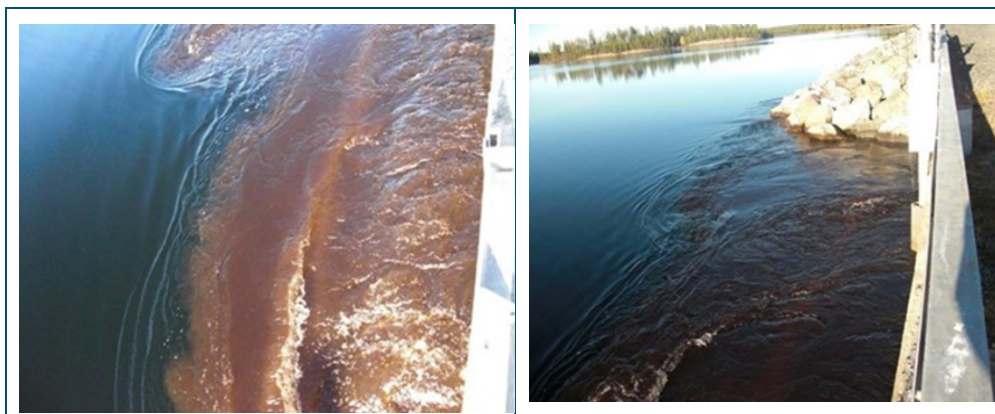
Figur 82. Grumling i vänster anslutning vid spill genom utskov 2010.

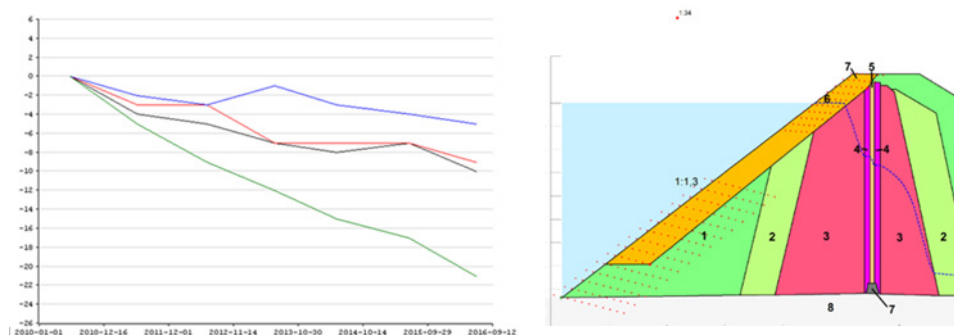
Figur 83. Sättning i damm 1. Grön linje avser dubb i uppströms kon i vänster anslutning. Till höger stabilitetsberäkning 2016 för glidyta med SF > 1,3, orange område ungefärligt läge för glidyta.
