# RIVNING AV EN FYLLNINGSDAMMSANSLUTNING

RAPPORT 2020:641

En dokumentation

JOHAN LAGERLUND

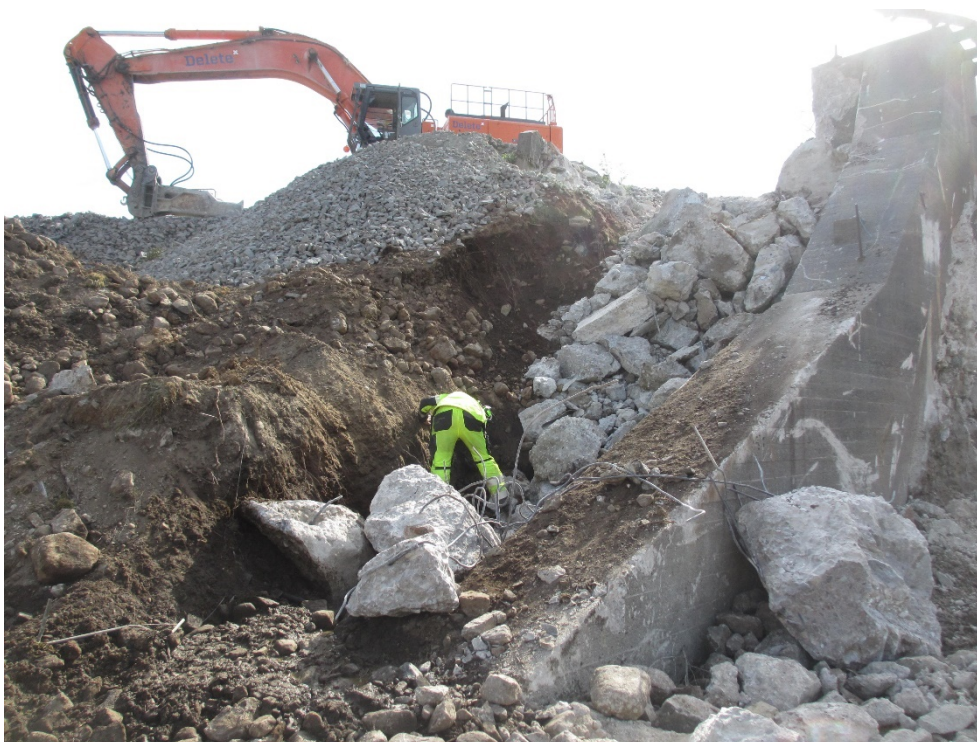
Fig. 11. Rivningsarbete påbörjat av den sista pelaren. Foto taget nedströms höger anslutning invid damm 17 sista kvarstående pelare.

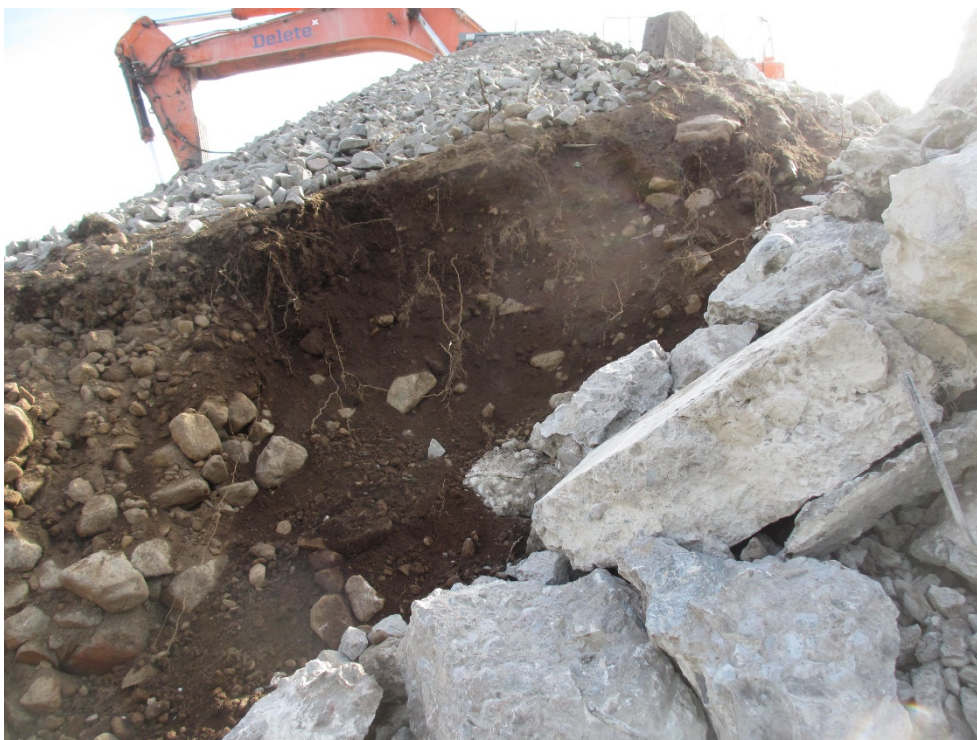
Vid friläggningen påträffades en mängd rötter i både nedströmsslänten och tätjorden. Det ska dock poängteras att dessa var ytliga och hade inte växt till sig i någon grövre omfattning (Fig. 12).

Fig. 12. Samma kameravinkel som föregående figur, Fig. 11 men närmare. Ytliga rotsystem syns i slänten.

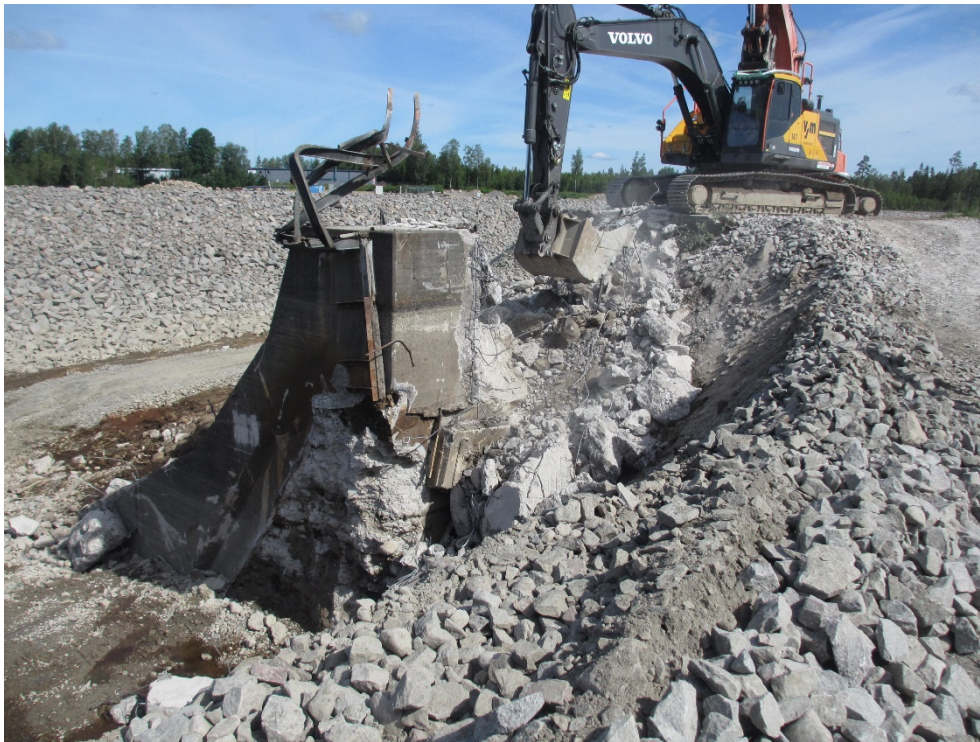
Vid friläggning av anslutningen (Fig. 13) framkom att en vingmur gjutits på damm 17 i efterhand. Det noterades även att tätjorden ändrade karaktär vilket av rivningspersonalen tolkades som att en skada uppstått vid anslutningen och ny tätjord lagts dit för att kompensera detta. Författaren var vid detta tillfälle inte på platsen då det skedde dagen innan. En annan förklaring till tätjordens skiftade karaktär kan ha varit den höjning på 1 m av både damm 17 och damm 18 som genomfördes under tidigt 1940 – tal.

Fig. 13. Friläggning av vingmur. Foto taget från fångdamm, uppströms damm 17.

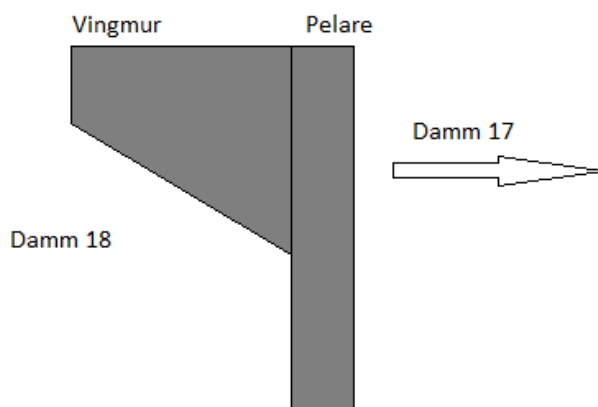
Fig. 14. Anslutningens utseende mellan damm 17 och damm 18. Beträktaren av denna figur står nedströms anslutningen i likhet med Fig. 11 och Fig. 12. Vingmuren var ca fem meter bred och tre meter hög.

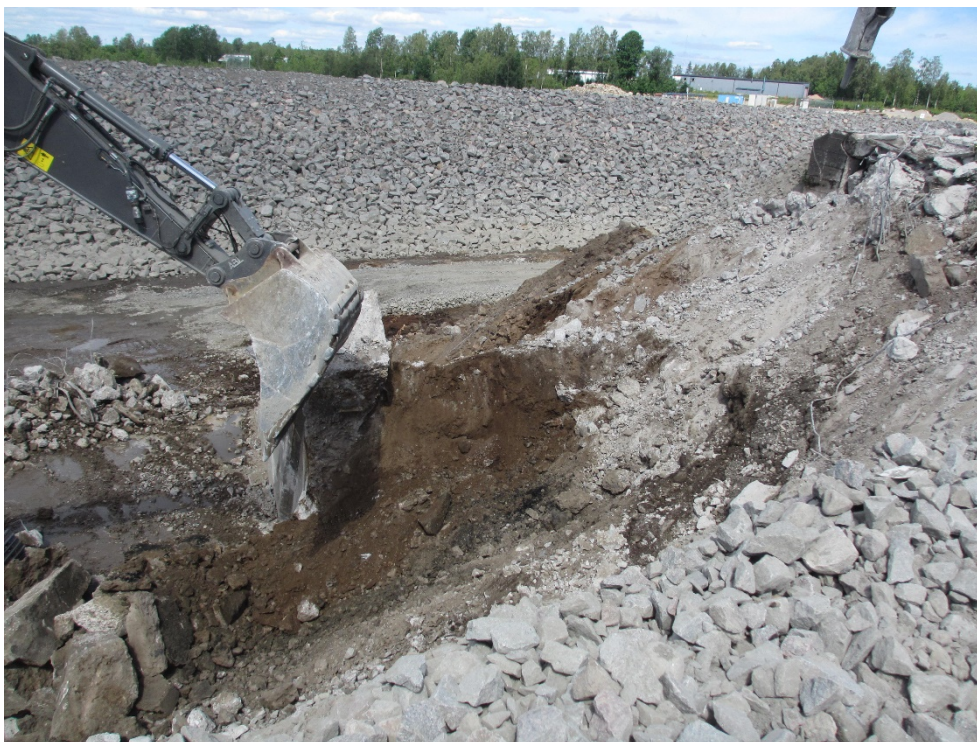
Majoriteten av vingmuren frilades enligt Fig. 16 till Fig. 19. Vid denna friläggning uppkom orörda ytor direkt nedströms vingmurens lägre delar. Provtagning av tätjord utfördes här på två ställen. Tätjorden här hade en finjordshalt på 8,4 % och 10,2 %. Vattenkvoten var 5 % och jordartsbenämningen var sandig grus samt grusig sand. Provtagningen skedde ca 3 m under krönet. Finjordshalt och vattenkvot på tätjord tagen en bit bort från anslutning var ca 14 % och 10 %. För kornkurvor se Bilagor (Fig. 30 och Fig. 31).

Fig. 17. Samma vy som föregående figur, Fig. 16 fast med vingmuren borttagen. Den jord som nu syns centralt i bild är den tätjord som legat emot betongen i anslutningen nedströms vingmuren. På denna yta togs prover ut av tätjord för bestämning av dess kornkurva. Endast halva pelare 13 står kvar.

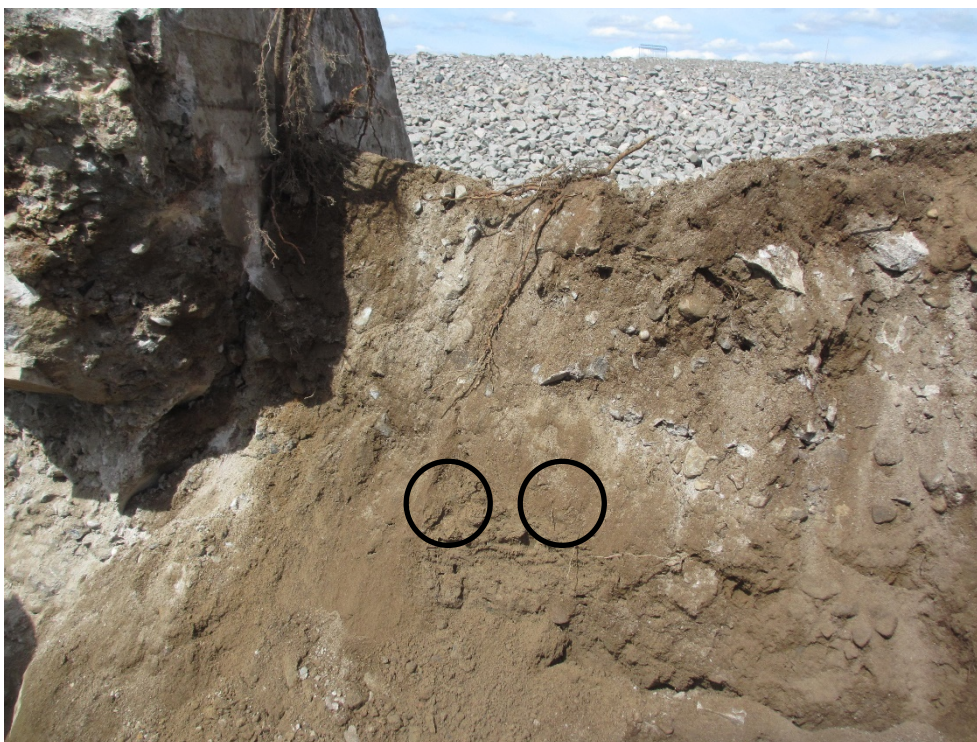
**Fig. 18.** Närbild på tätjord nedströms vingmur som visas i Fig. 17 vid höger anslutning. Provtagning av tätjord skedde vid de inringade områdena. Fotot är vinklat in mot damm 17.

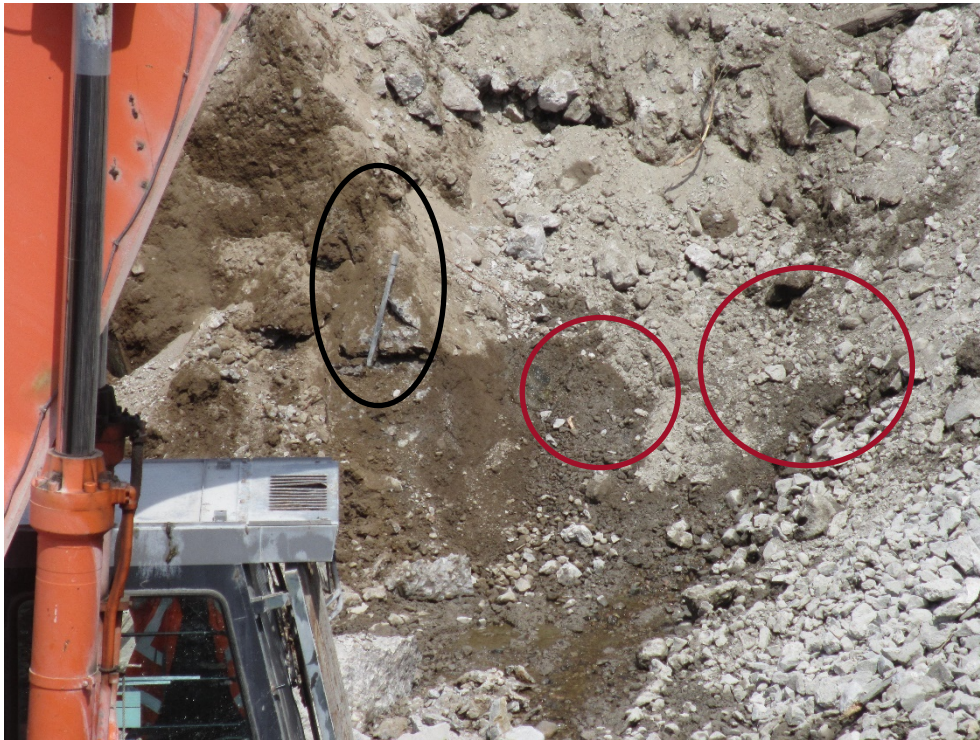
När den sista pelaren revs uppstod två mindre källsprång vid anslutningens uppströmssida Fig. 21. Dessa var mycket små och i paritet med de som utvecklats i

fångdammens nederkant. Injekteringsröret gick troligen ner i berget då inga injekteringsrester kunde ses med blotta ögat vid dess friläggande. Stenar i tätjorden med större diameter än 30 mm upptäcktes i tätjorden vid anslutningen. Betongrester samt stödfyllning som rasat ner i den nerschaktade anslutningen försvårade inspektionen.

Fig. 21. Källsprång vid anslutning direkt efter dess friläggande (innanför de röda cirklarna). Gammalt injekteringsrör kunde skönjas något till vänster om bildens centrum (innanför svart ellips).

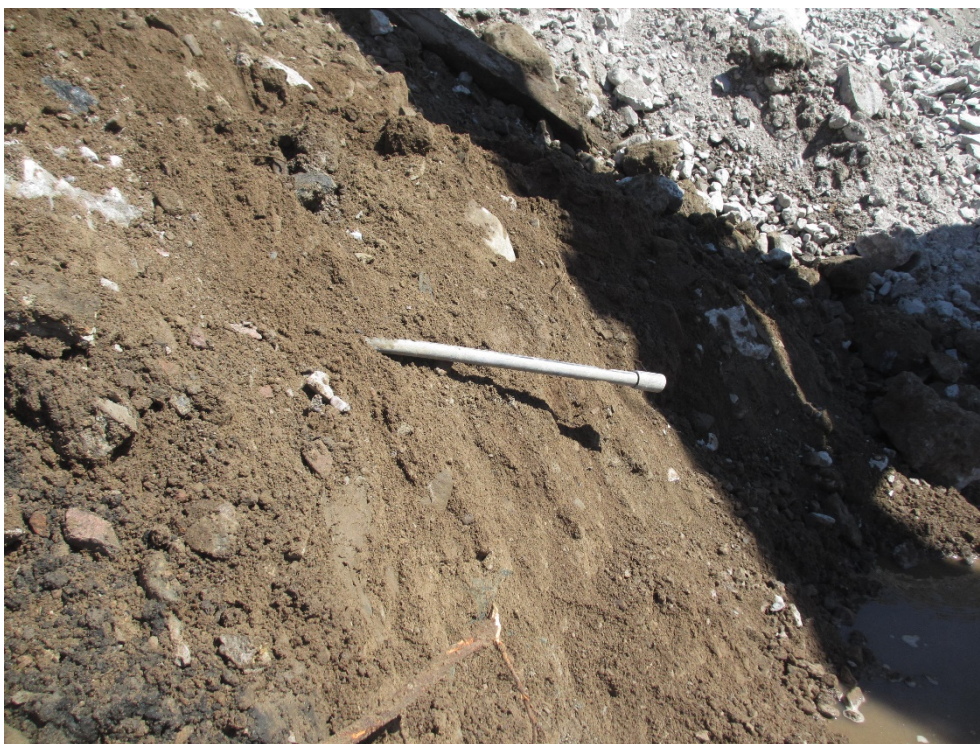
Fig. 22. Närbild på injektionsrör (Ø ca 2 tum) som stack upp ur den frilagda anslutningen genom tätjorden.

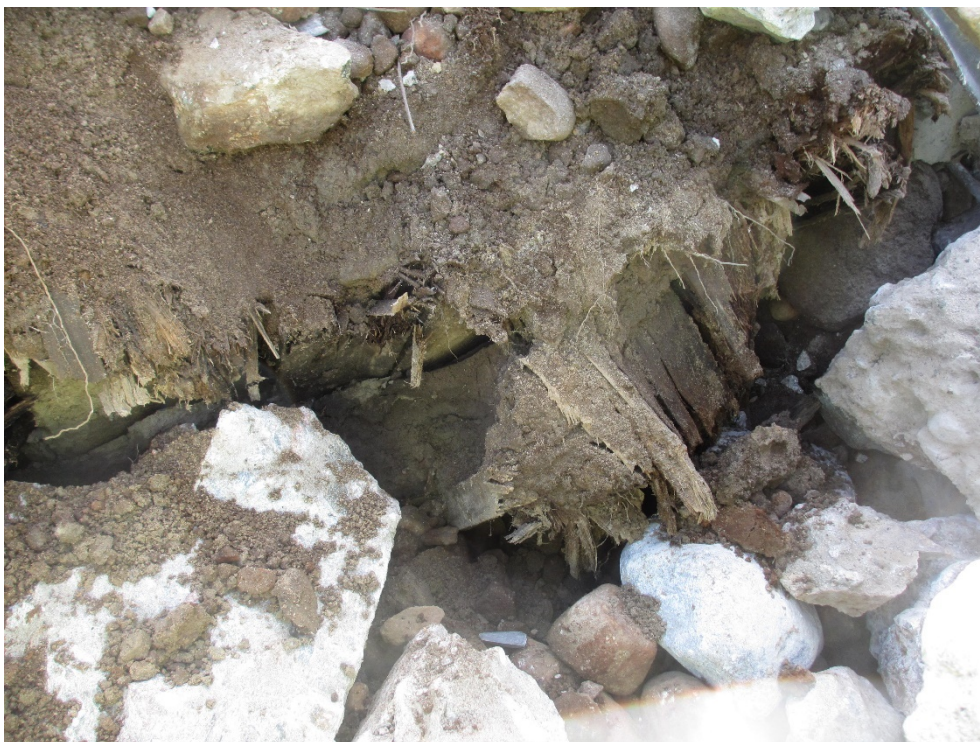
Fig. 23. Rester av en gammal träspont i anslutningen. Den träsponten som syntes var djupt placerad och orienterad vinkelrätt mot dammkrönet in i damm 18 något nedströms till.

Träspontens status och ursprungliga utseende var svår att avgöra då den gått sönder på grund av demoleringsprocessen. Det som kunde uttydas var att den var tillverkad av furu, ej ruttnad, hade en stående orientering i enkelrad och troligtvis kreosotbehandlad. Tjockleken på träsponten mättes inte vid besöksfallet.

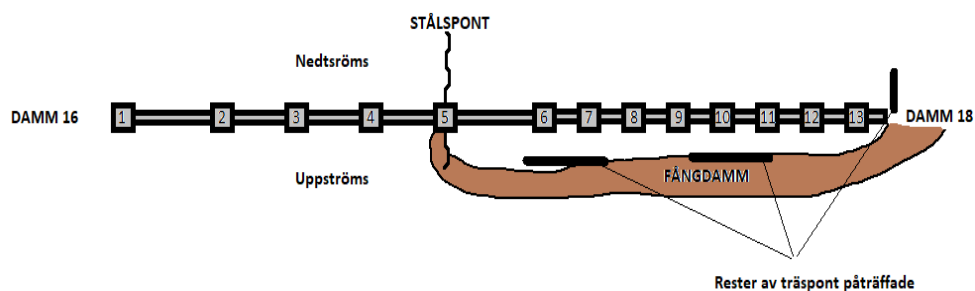
Fig. 24. Områden där träspont påträffades.

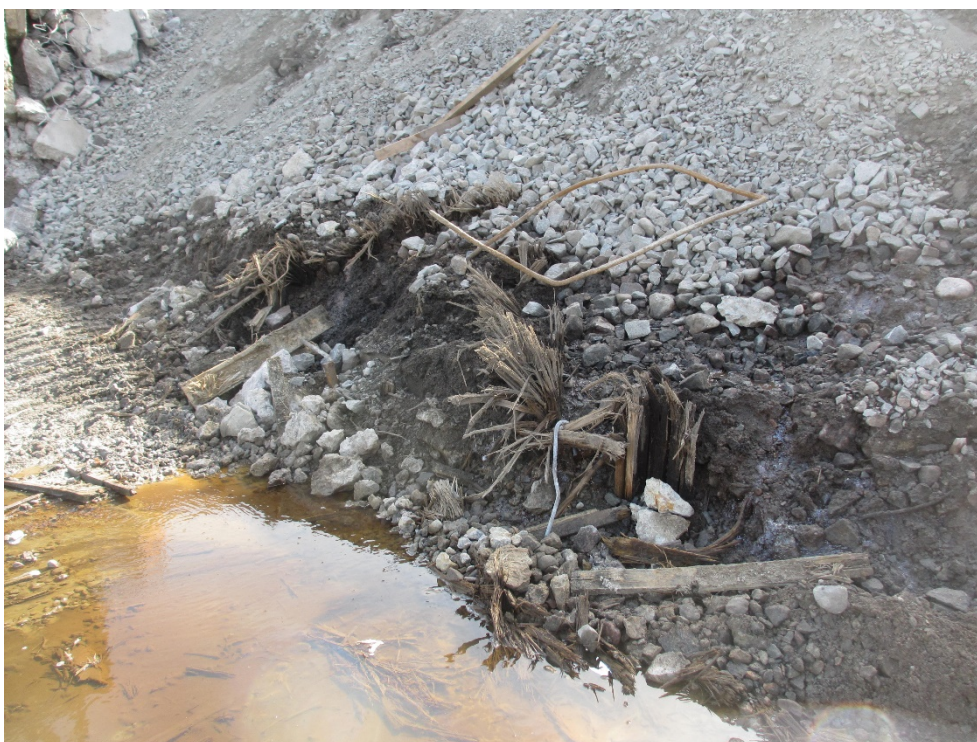
Fig. 25. Bilder på träspont mellan gamla damm 17 (demolerad) och fångdammen.

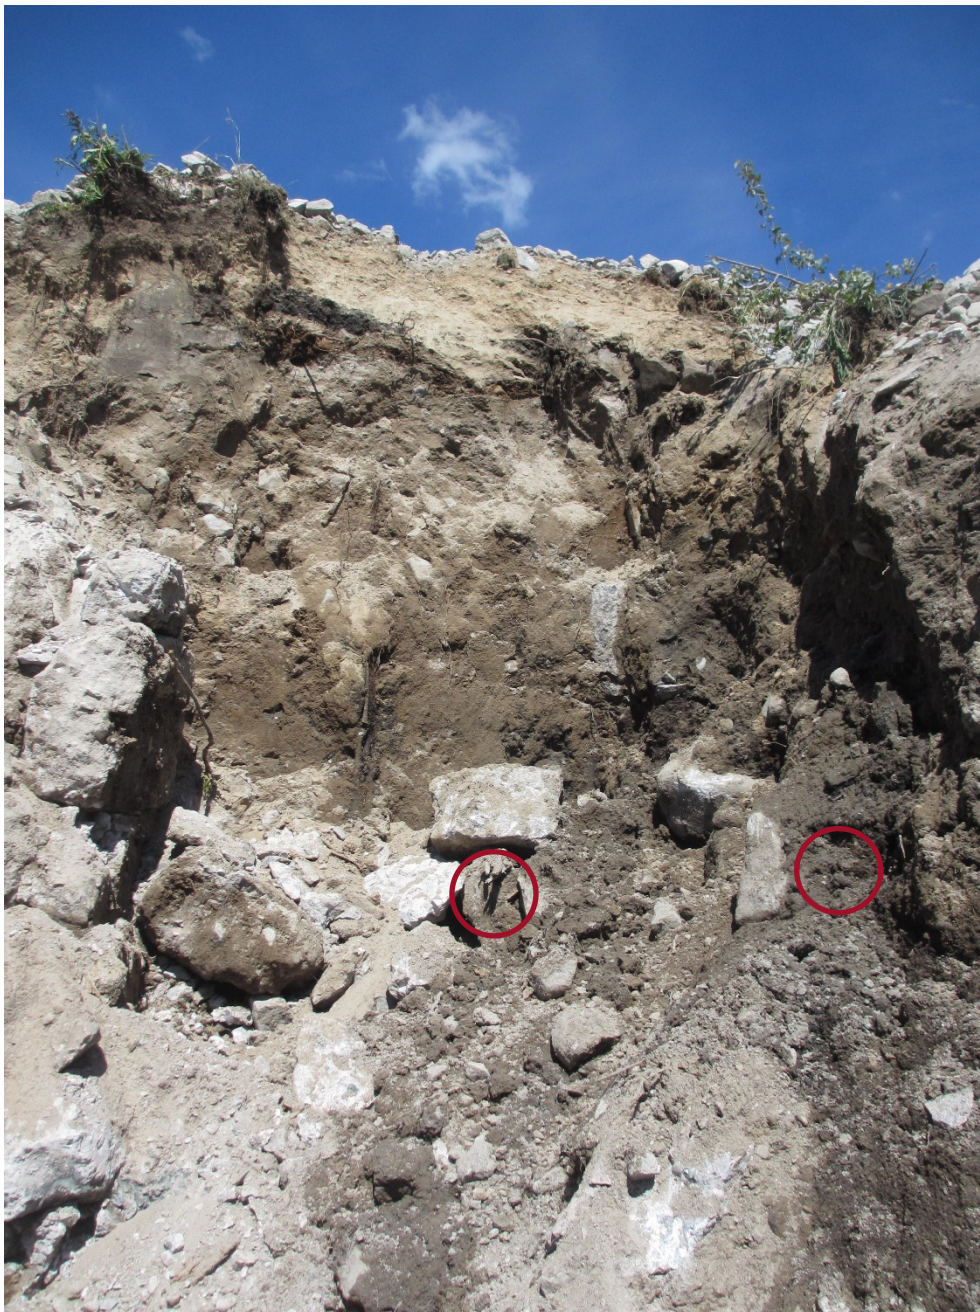
När den sista delen av vingmuren togs ner framkom ännu en helt orörd yta mellan tätjord och betonganslutning (Fig. 26). Här kunde ytterligare två prover tas av tätjorden från anslutningens uppströmsida samt den sida som löpte rakt in i damm 18. Tätjorden här hade en finjordshalt på 10,1 % och 11,8 %. Vattenkvoten var 11 % samt 7 % och jordartsbenämningen var grusig sand. Provtagningen skedde ca 2 m under krönet. Finjordshalt och vattenkvot på tätjord tagen en bit bort från anslutning var ca 14 % och 10 %. För kornkurvor se Bilagor (Fig. 32 och Fig. 33).

Fig. 26. Sista delen av anslutningens vingmur borttagen vilket frilade tätjorden vid anslutningen. Provtagning av tätjord utfördes vid de två inritade cirkklarna.

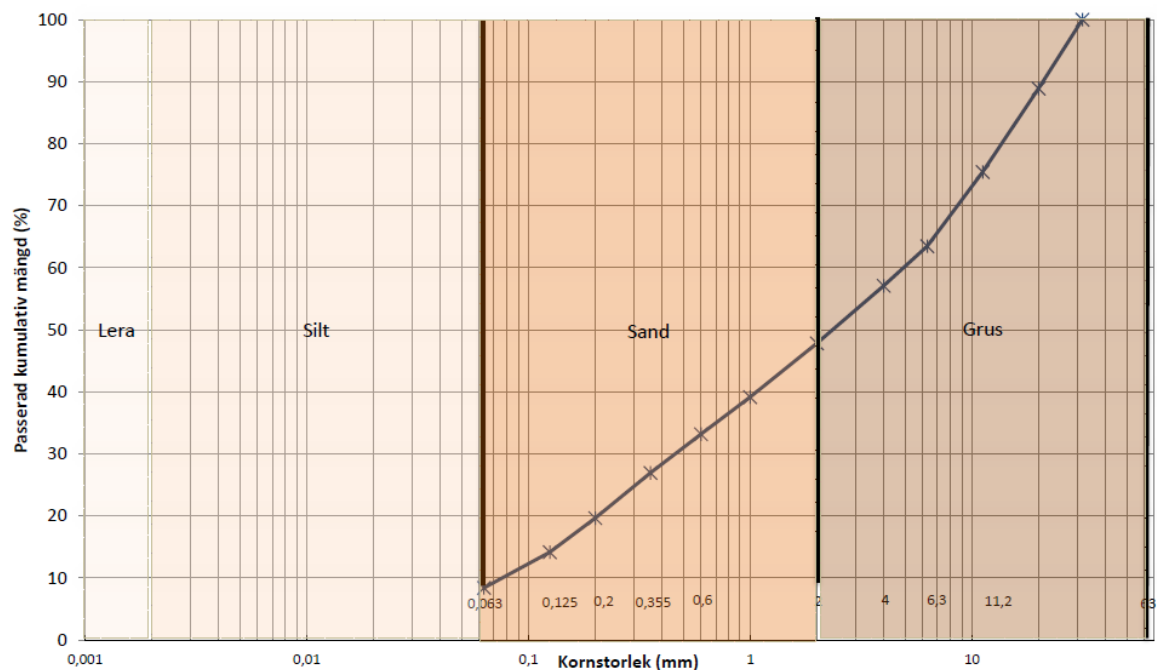
Fig. 30. Kornfördelning punkt A.

Anmärkingar:  
\* Liten provmängd.  
Betongfragment >0,2 mm avlägsnade från provet.

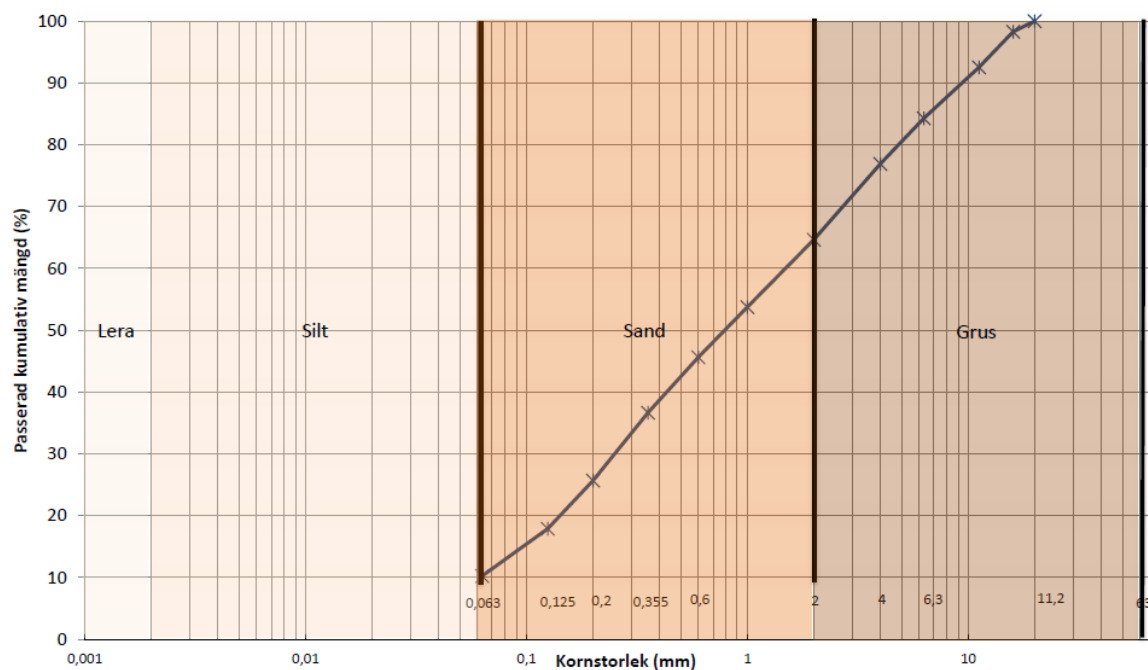
Fig. 31. Kornfördelning punkt B.

Anmärkingar:  
Betongfragment >0,2 mm  
avlägsnade från provet.

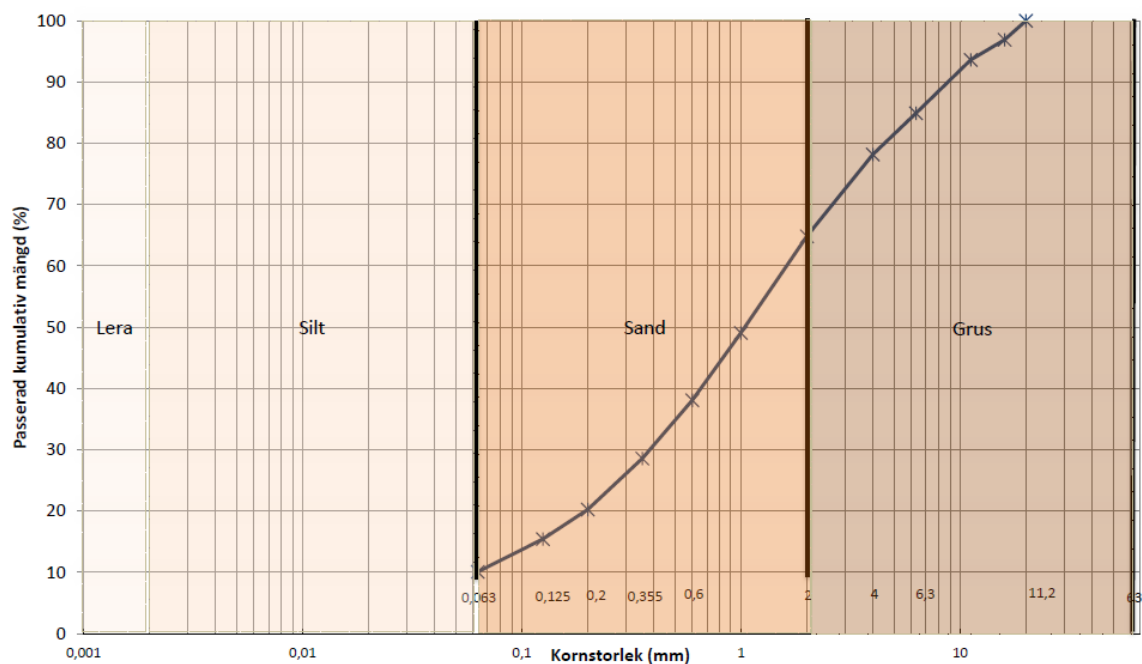
Fig. 32. Kornfördelning punkt C.

Anmärkningar:  
\* Liten provmängd.

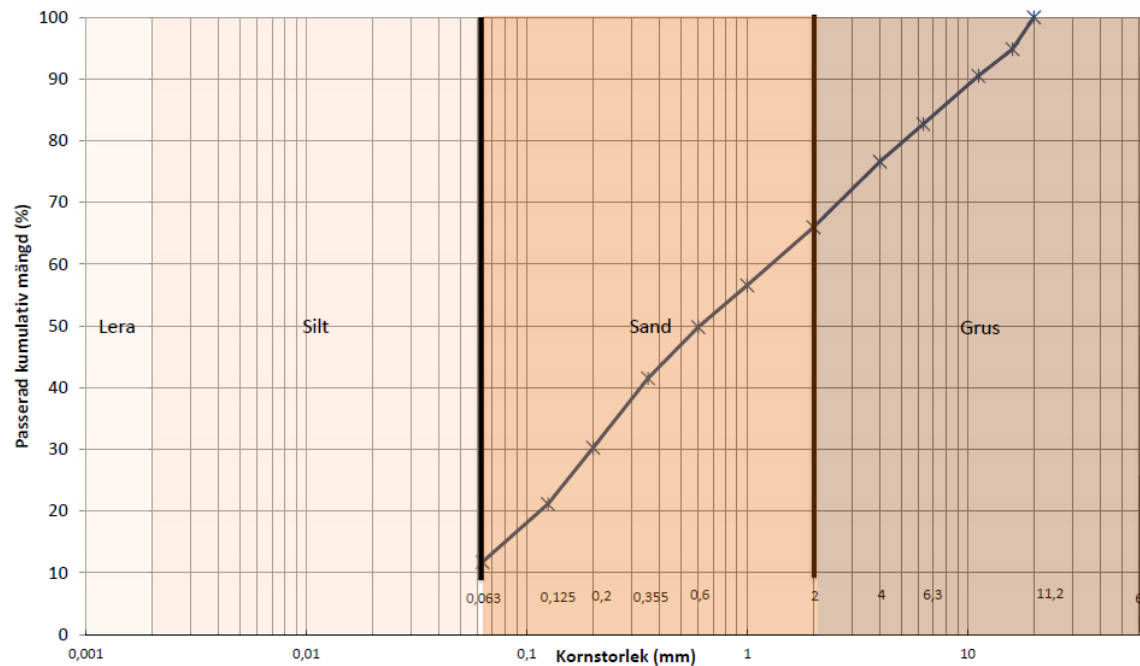
Fig. 33. Kornfördelning punkt D.

Anmärkingar:  
\* Liten provmängd
