# SKADEMEKANISMER I PROCESSUTRUSTNING AV GLASFIBERARMERAD PLAST I RÖKGASMILJÖ

RAPPORT 2019:638

BRÄNSLEBASERAD EL-  
OCH VÄRMEPRODUKTION

ISBN 978-91-7673-638-8 | © Energiforsk februari 2020

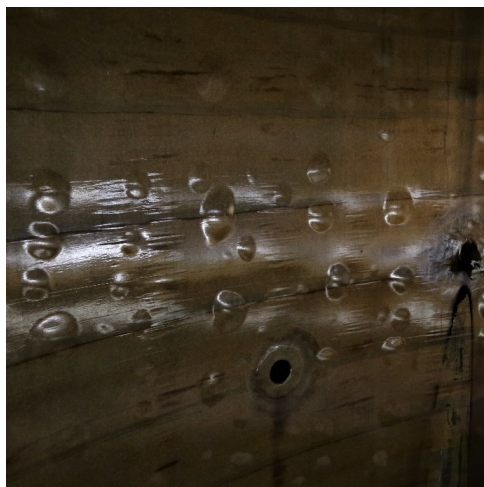
En annan effekt som kan uppstå på grund av diffusion är *blåsor* (Bild 5a-b). Blåsor i GAP beror på en osmosprocess där vatten diffunderar in och lösgörande av lågmolekylära ämnen i laminatet. Tillsammans driver det en osmotisk cell som kan skapa små och stora blåsor, oftast positionerade mellan spärr- och styrkelaminaten. Oftast växer blåsor till en viss diameter där de uppstå jämvikt mellan hållfastheten och det osmotiska trycket inuti blåsan.

**Bild 5a:** Blåsor bildade i en skrubbevägg.

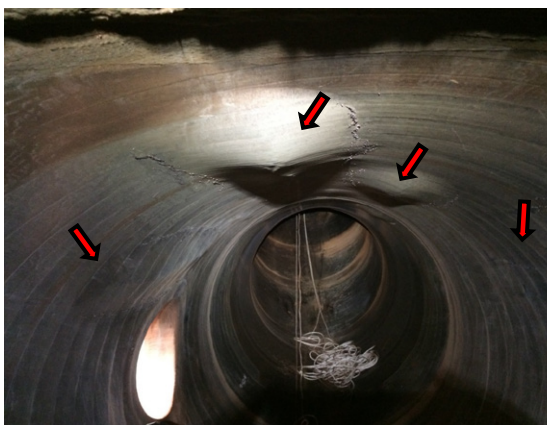
Vid en inspektion av en skorstenspipa samt tillhörande rökgaskanal i Högdalenverket 2018 upptäcktes kraftiga delamineringar i rökgaskanalen. Laminaten var fiberlindande med ett novolockbaserat harts och konstruktionen var bara cirka tre år gammal. Delamineringarna var en halv meter breda med en längd upp till 2-3 meter. Konstruktionen var designat för att tolerera kortvariga temperaturoppgar upp till 180 °C. Enligt driftdata var den maximala temperaturen cirka 160 °C.

Bild 6a. Delamineringar i rökgaskanal synliga som stora utbuktningar.

På grund av de kraftiga delamineringarna fick både rökgaskanalen och skorstenen bytas ut.

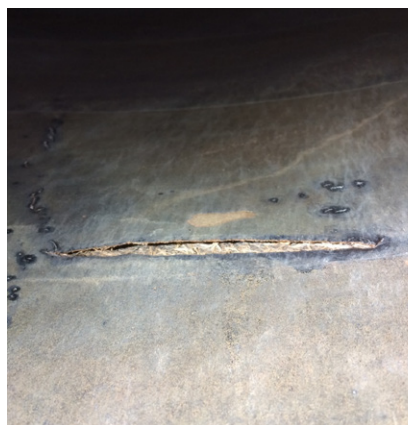
Bild 6b. Spricka i spärrskiktet i samband med delaminering som exponerar underliggande styrkelaminat.

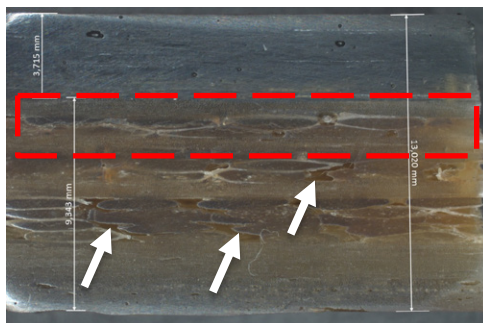
Rondellprov togs både i samband med en delaminering och strax bredvid en delaminering. Rondellerna kapades och polerades upp för att analyseras i optiskt ljusmikroskop. Det visade sig att den stora delamineringen hade skett på cirka 5 mm djup, vilket var strax under det 3.5 mm tjocka spärrskiktet. Analysen visade även att laminatet innehöll millimeterstora luftfickor i styrkelaminatet (Bild 7a) samt att det fanns tecken på bristfällig vätning i glasfibern (Bild 7b). Dålig vätning och luftfickor i laminatet minskar möjligheten till kraftöverföring mellan fiber och harts och således den mekaniska styrkan.

**Bild 7a.** Tvärsnitt av laminatet taget från rondellprov av den delaminerade kanalen. Vita pilar visa luftfickor.

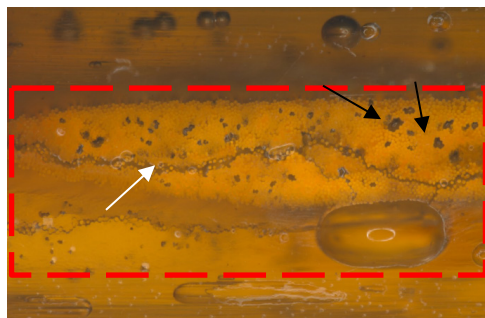
**Bild 7b.** Inzoomning av den röda boxen markerad i Bild 7a. Vit pil visar en spricka och svarta pilar visar punkter med bristfällig vätning.

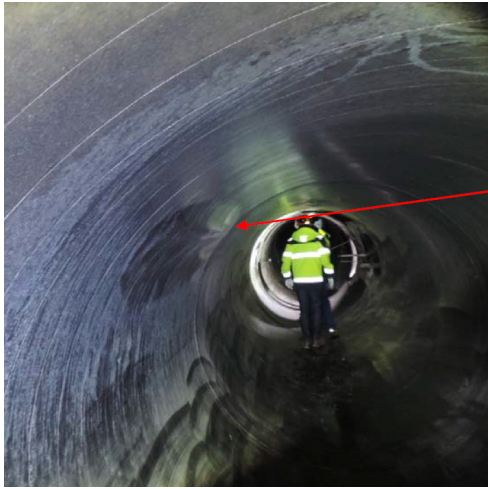
Delamineringarna i rökgaskanalen samt mikroskopibild av laminatet kan ses i Bild 8a och b. Delamineringen i rökgaskanalen hade skett i spärrskiktet, mellan det innersta lagret som var fyllt med kolpulver och det vanliga spärrskiktet (vit streckad linje i Bild 8b). Den 3D-matta som var i laminatet för att skapa en luftspalt hade på sina ställen inte rest sig utan var helt fylld med harts (vit pil Bild 8b), medans på andra ställen så hade sprickor uppkommit i samband med 3D-väven och på andra ställen var den utan anmärkningar. Den termiska analysen visade att glastemperaturövergången skiftade från högre värde på insidan till lägre värde på utsidan, vilket indikerar att höga drifttemperaturer har använts. Vid höga drifttemperaturer sker en efterhärddning med effekten att  $T_g$  höjs.

Driftdata från verket visar också att by-pass-körningar har använts frekvent under en lång tid med maxtemperturer enligt driftdatan på upp till 185 °C.

**Bild 8a.** Delaminering i rökgaskanalen indikerad med röd pil.

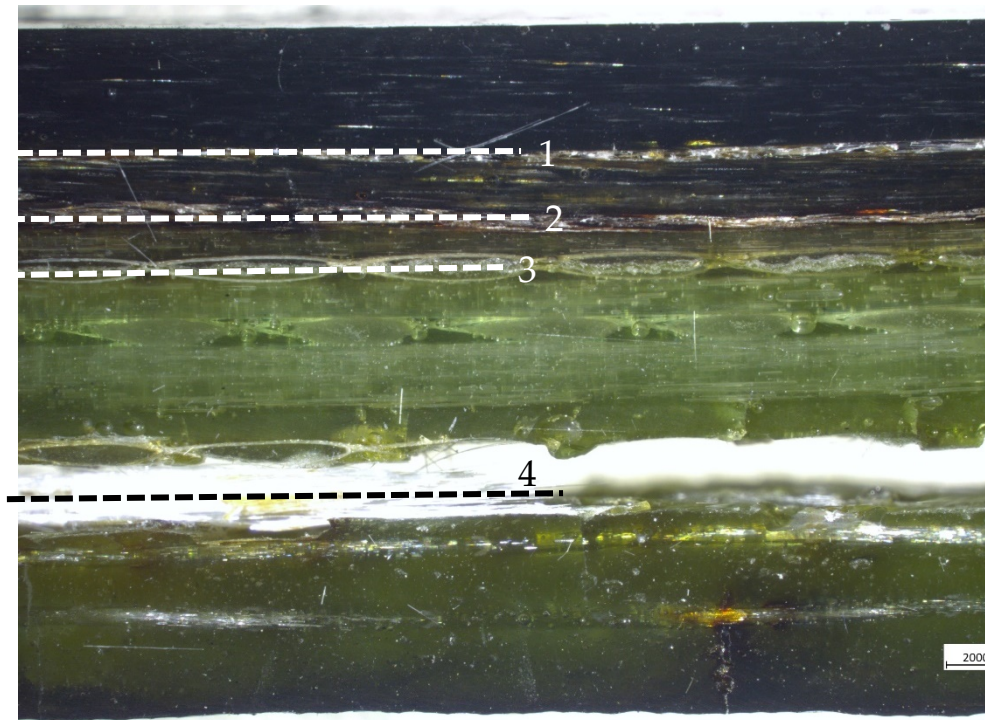
Bild 9. Delamineringar synliga i tvärsnittet av laminatet i skorstenspipan.

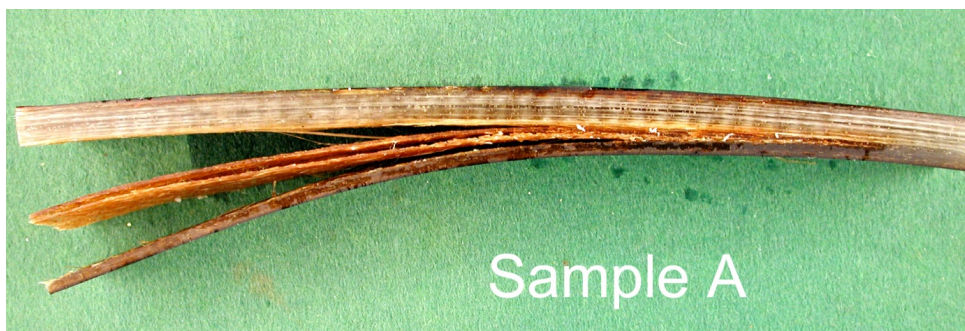
Bild 10c: Delaminering i flera skikt av laminatet.

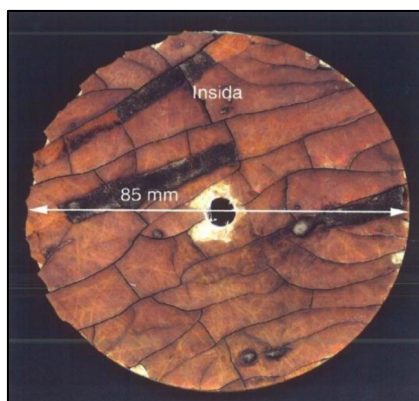
11a: Insida av skorsten efter 30 års drift med ett spärnskikt som är fullständigt krackelerat.

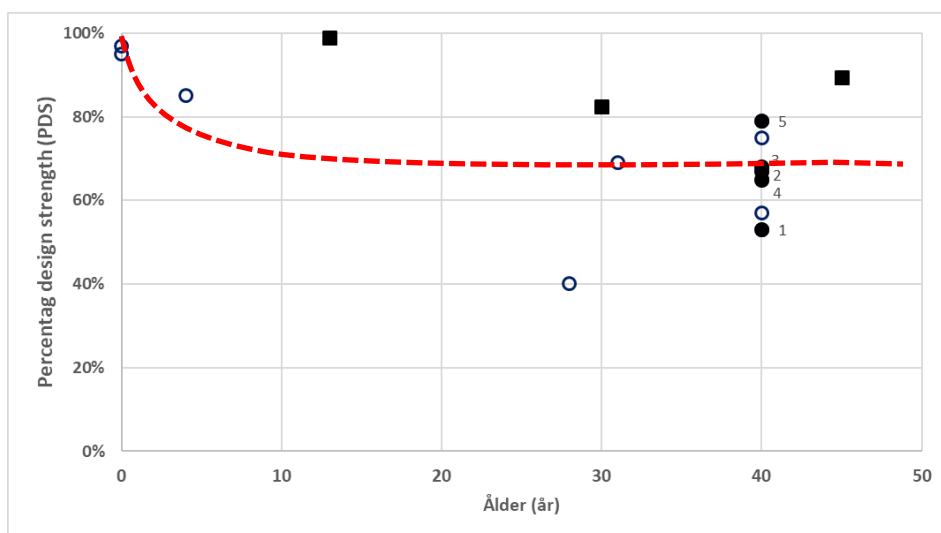
**Bild 13. Percentage design strength (PDS) mot tiden för fyra skrubbar och en skorsten som varit i drift upp till 45 år. Den röda linjen är en förväntad linje (baserad på erfarenhet) på den mekaniska styrkan med tiden för ett GAP-laminat.**

I Bild 13 syns fem datapunkter tagen från en skrubber efter 40 år i drift (fylld svart cirkel). Siffran bredvid datapunkten är kopplad till positionen i skrubbern, vilket syns i Bild 14. Det kan ses att i den snällast miljön, position 5, är den kvarvarande mekaniska styrkan högst. Värdet för PDSn sjunker sedan för de andra positionerna, även om skillnaden mellan 2, 3 och 4 är väldigt liten. Prov 2 hade kunnat förväntas ligga på samma nivå som prov 1 då de båda är tagna ur quenchen, vilket är den mest korrosiva miljön i reningssteget med heta gaser och mycket vatten.

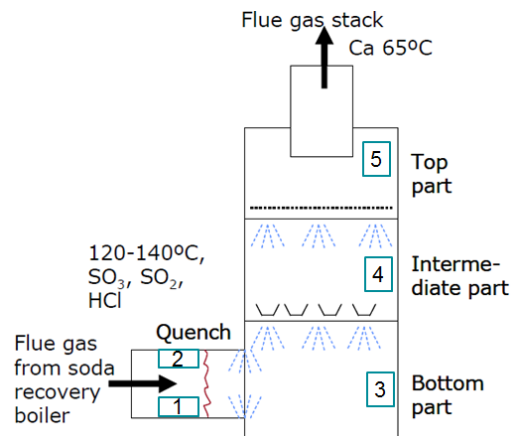
Bild 14. Siffrorna i bilden visar var i skrubbern analyserade provbitar har tagits.

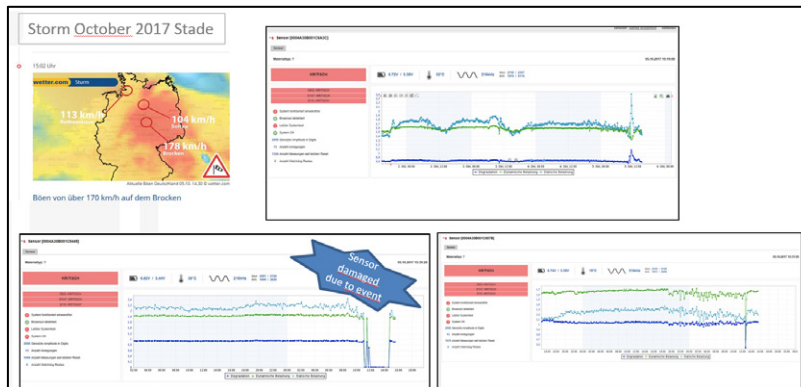
Figure A5. During a storm a tree fell on a pipe which was detected by the lamb wave sensor technology.

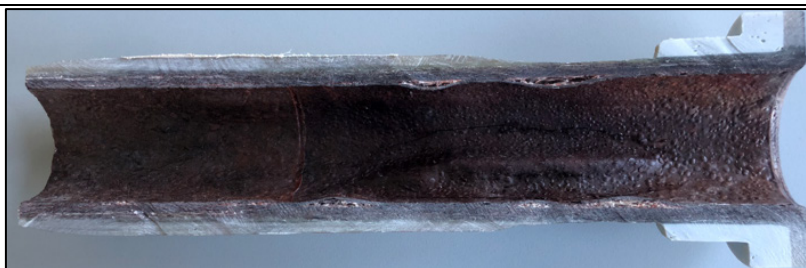
Figure A7. The online monitored pipe section showed severe material corrosion, which led to a changed signal for the lamb wave propagation.
