# UNDERSÖKNING AV BESTÄNDIGHETEN HOS FANÉRSTOLPAR

RAPPORT 2018:509

JÖRAN JERMER, STIG BARDAGE, MAGDALENA STERLEY

ISBN 978-91-7673-509-1 | © ENERGIFORSK juli 2018

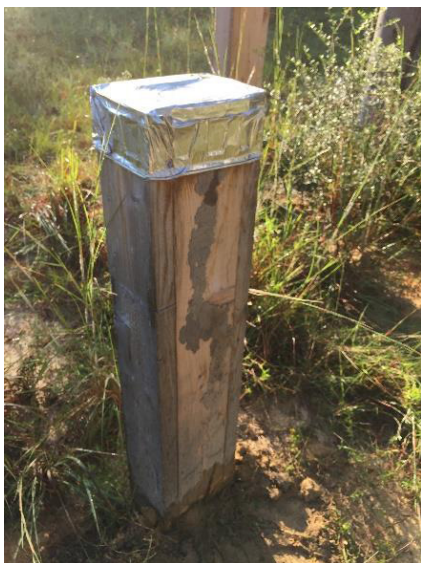
Figur 10. Kontrollstolpe med termitangrepp.

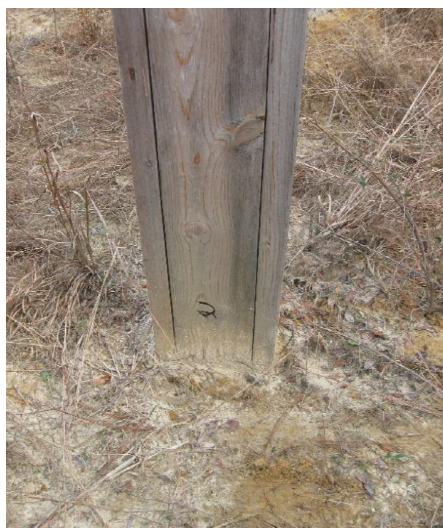
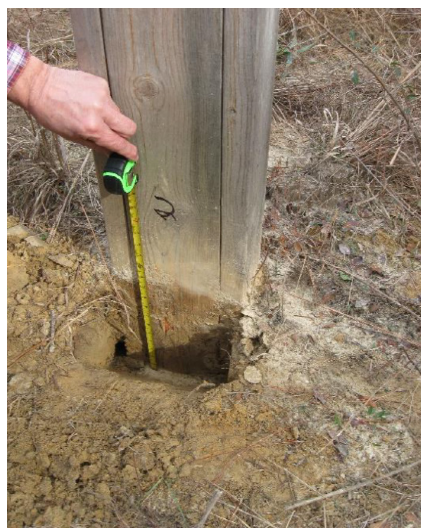
Vid inspektionen efter 10 månader var samtliga kontrollstolpar utan stål nät angripna av termiter, hade en genomsnittlig fuktkvot på 32 % vid och 10 cm under markbandet och visade tecken på begynnande röta (Figur 11). Inga synliga tecken på angrepp av termiter eller röta observerades på de stål nät försedda provstolparna. Marken runt stolparna var emellertid fuktig (Figur 12) och togs som en indikation på att även de stål nät försedda stolparna kunde ha en fuktkvot över ca 30 % i och under markbandet med troliga begynnande rötangrepp som följd.

Figur 11. Kontrollstolpe nr 2 utan stål nät efter 10 månaders exponering. Medelfuktkvoten för kontrollstolparna var 19,4 % ca 10 cm ovanför markbandet. Vid och ca 10 cm under markbandet var den 32 %, indikerande höga fuktkvoter även i de stål nät försedda stolparna.

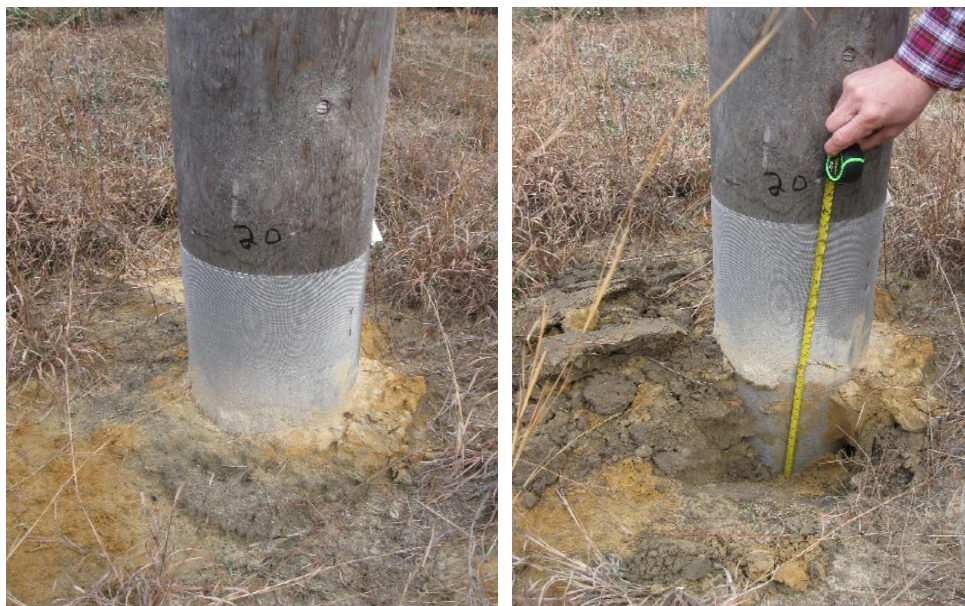
Figur 12. Ecopole nr 20 efter 10 månaders exponering. Medelfuktkvoten för Ecopole provstolpar var 16,5 % ca 45 cm ovan markbandet. Observera att marken vid och under markbandet i bilden t h är fuktig, vilket indikerar en fuktkvot i stolpen på över 30 %.

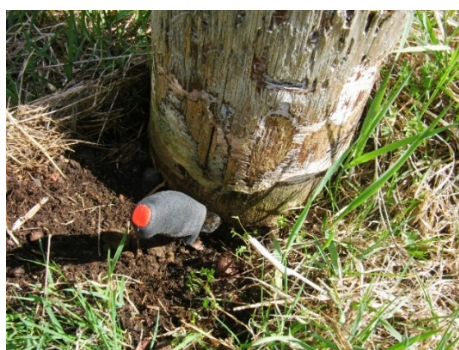
Figur 16. Bjurforsstolpen på plats (t v) och sektion levererad för analys (t h).

Vid en okulär besiktning konstaterades att ytan på utsidan var anfräkt av tidens tand med omfattande sprickbildning men såg för övrigt frisk ut, se Figur 16. Vid mikroskopisk analys kunde inga biologiska angrepp konstateras, jfr Figur 17.

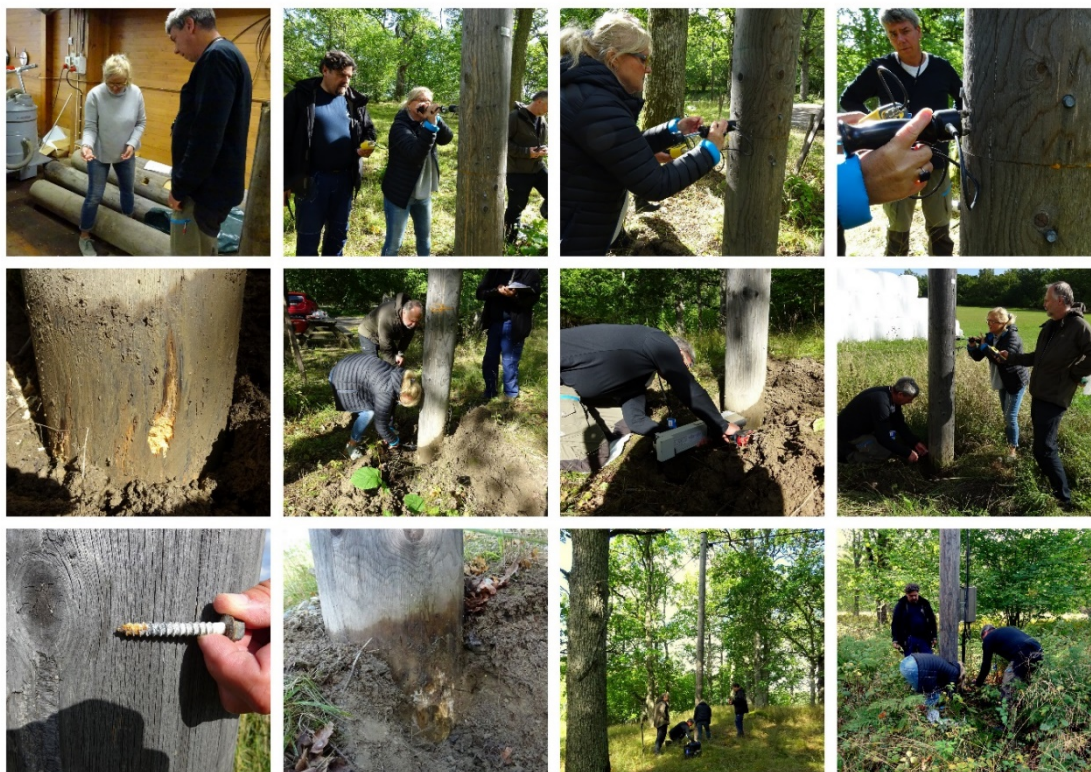
- samtliga inspekterade stolpar hade mer eller mindre utvecklade angrepp av röta; mest angripen var stolpen i ekskog med synligt mycel under markbandet
- fuktkvoterna under markbandet var generellt gynnsamma för angrepp av röta

Figur 18. Fotocollage från inspektionen i Häringe 2017-09-12. Bilden överst t v är från RISE laboratorium, där stolpar som inkommit för analys enligt avsnitt 6.2 inspekterades.

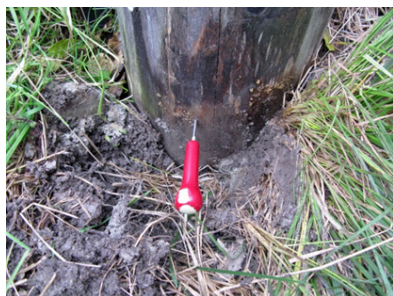
| Stolpe nr | Fuktkvot, medelvärde (%) | | | | Inträngning av syl (mm) vid markbandet | | Observationer |
|---|---|---|---|---|---|---|---|
| 7 | 17 | 24 | 28 | >30 | 7-9<br>16 | 14- | Svampfruktkroppar strax ovanför markbandet; fuktspår från skruvhål nära markbandet; rostangripen skruv |

Stolpe nr 7. Syl trängde in 14-16 mm strax under markbandet

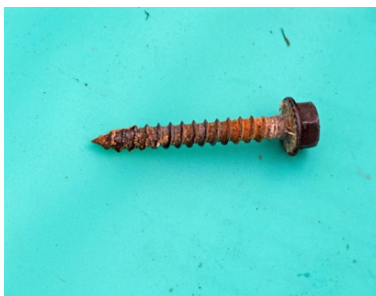
| Stolpe nr | Fuktkvot, medelvärde (%) | | | | Inträngning av syl (mm) vid markbandet | | Observationer |
|---|---|---|---|---|---|---|---|
| 8 | 26 | 24 | >>30 | >>30 | 5<br>3 | | Svampfruktkroppar o algpåväxt strax ovanför markbandet; skruv helt rostangripen |

Stolpe nr 8. Skruv helt rostangripen

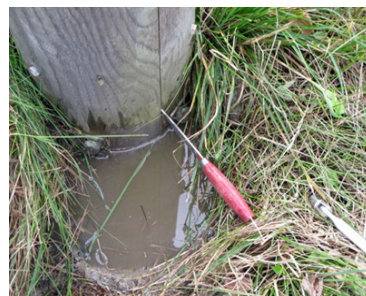
Stolpe nr 9. Fritt vatten under markbandet

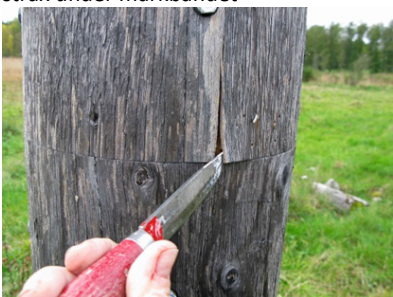
Stolpe nr 10. Knivblad trängde in 5 mm i öppen skarv

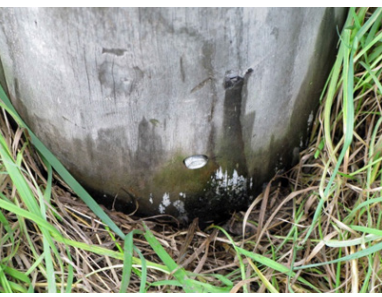
| Stolpe nr | Fuktkvot, medelvärde (%) | | | | Inträngning av syl (mm) vid markbandet | | Observationer |
|---|---|---|---|---|---|---|---|
| 11 | 27 | >30 | >>30 | >>30 | 10-11<br>5-6 | | Fritt vatten strax under markbandet; knivblad trängde in 5 mm i öppen skarv; svampfruktkroppar samt algpåväxt strax ovanför markbandet; vatten sipprade ner från skada ovanför markbandet; delaminering av fanér vid skarv; skruv helt rostangripen |

Stolpe nr 11. Fruktkroppar och algpåväxt strax ovan markbandet

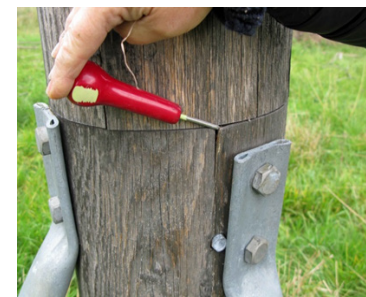
Stolpe nr 11. Delaminering vid skarv

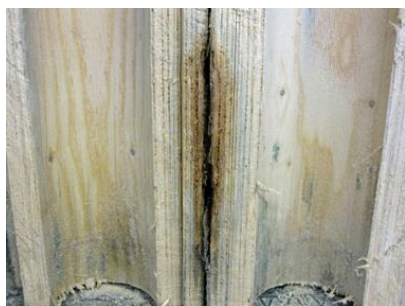
Närbild av rötskada i markbandet

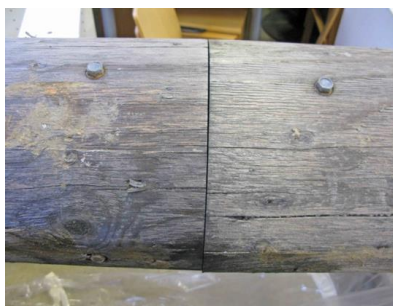
Närbild av skarv

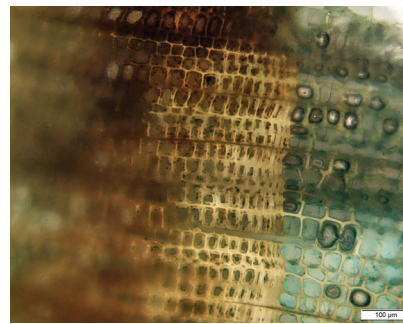
Ljuskroskopisk bild på mjukröte-kaviteter i cellväggarna. Svamphyfer (blåa streck) syns i vårveden.

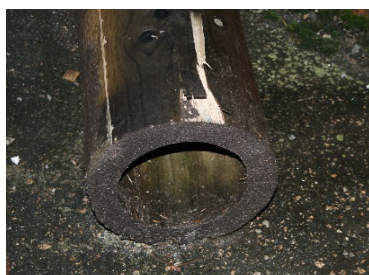
Angrepp av missfärgande svamp på insidan i rotänden av stolpen

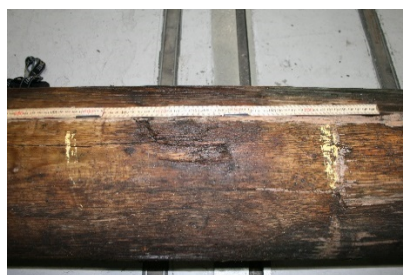
- stolpen var 12 lång och försedd med ett tak av plåt förankrat med tre spikar
- i markbandet (ca 1,75 m från rotändan) fanns mekaniska skador orsakade av Grab John, jfr Tabell 7, med söndertrasade fibrer vilket lett till fuktackumulering och begynnande rötangrepp till ca 10 mm djup
- ca 1 m nedåt från toppen fanns påväxt av alger och missfärgande svamp på insidan
- totalt 6 stora hackspettshål fanns i över- samt mittdelen av stolpen.

Klämskada orsakad av Grab John

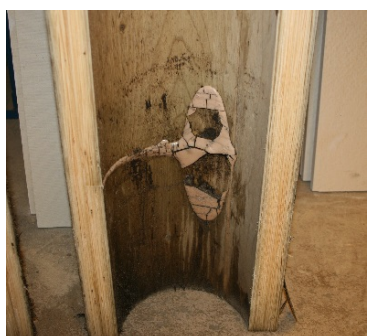
Fläck av överskottslim på insidan av stolpen

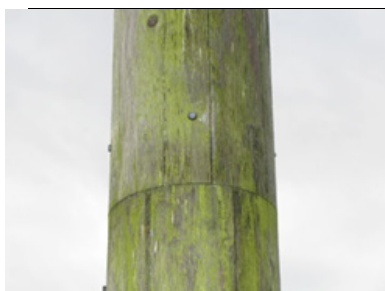
Stolpe 107. Algpåväxt

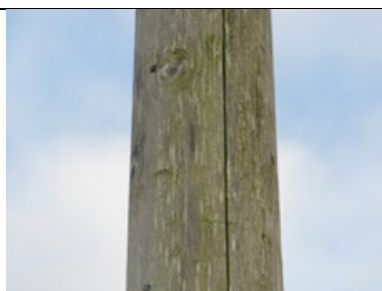
Stolpe 107. Längsgående spricka

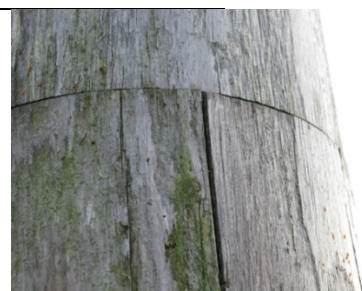
Stolpe 109. Spricka och delaminering

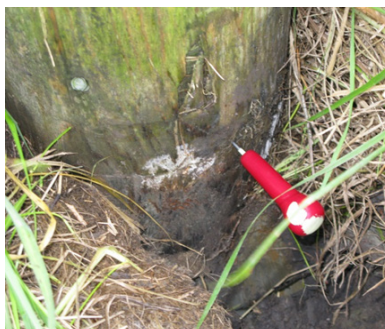
Stolpe 109. Synligt mycel under  
markbandet

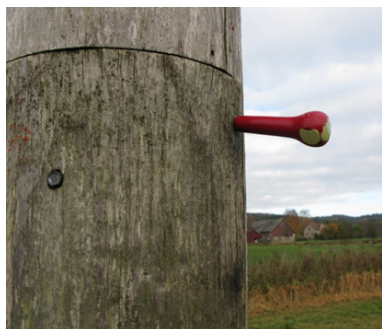
Stolpe 095. Hela sylspetsen trängde  
in under skarven

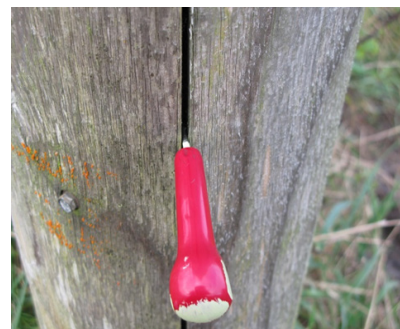
Stolpe 095. Djup spricka och  
fläckvisa svampfruktkroppar på ytan

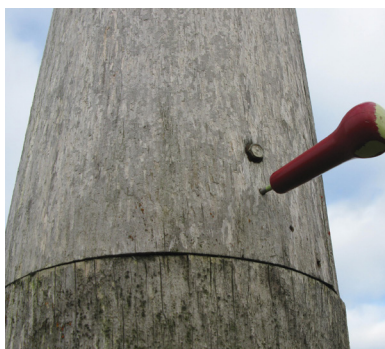
Stolpe 095. Fuktfälla p g a att nedre  
sektionen sticker ut något jämfört  
med övre sektionen

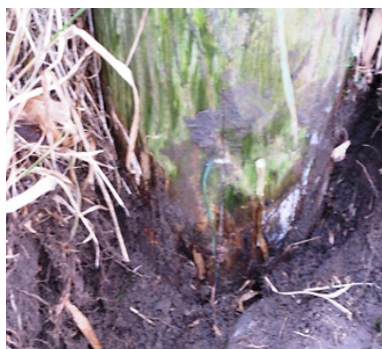
Stolpe 086. Synligt mycel under  
markbandet

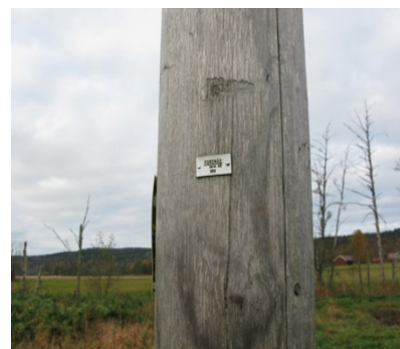
Stolpe 086. Flera längsgående sprickor

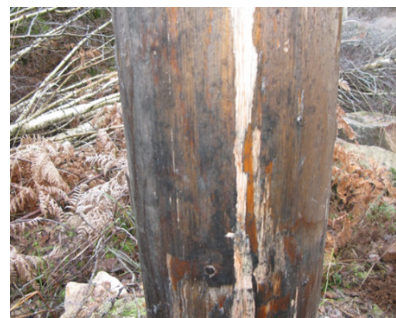
Stolpe 120444 uppvisade begynnande delaminering

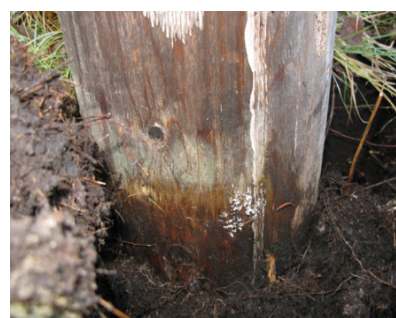
Stolpe 120358. Mycket fuktigt under markbandet. Synlig påväxt av svampmycel

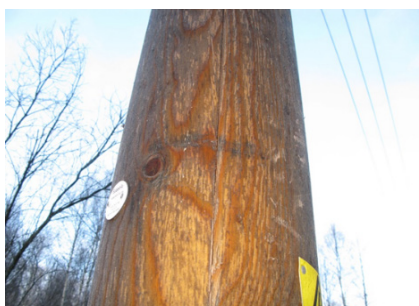
Stolpe 120356. Längsgående sprickor i fanéren

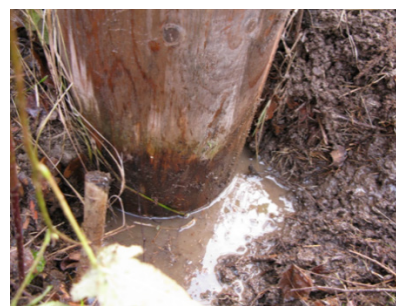
| Stolpe nr | Fuktkvot, medelvärde (%) | | | Inträngning av syl (mm) vid markbandet | | Observationer |
|---|---|---|---|---|---|---|
| S120348 | 25 | >30 | >30 | 3-7 | 7-10 | Placering: stolpen står i sankmark med lerjord; fritt vatten ca 20 cm under markbandet |

Stolpe 120348. Fritt vatten nära markbandet
