# UNDERSÖKNING OCH RIVNING AV HYLTE BETONGDAMM

RAPPORT 2020:695

# Undersökning och rivning av Hylte betongdamm

MARTIN ROSENQVIST

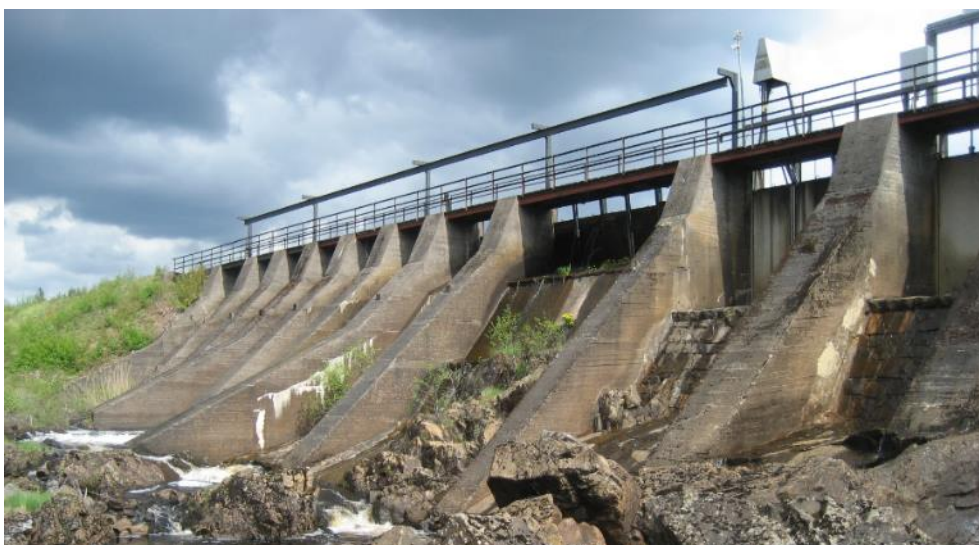
På avstånd kunde få större brister noteras beträffande utskovsdammens exteriöra tillstånd. Figur 25 visar hur nedströmssidan såg ut i maj 2011. Vad som syns är en misstänkt spricka i en av stödpelarna. Sprickan indikeras av vita kalkutfällningar, vilket gör den enkel att lägga märke till. Att skiborden ställvis är fuktiga tyder på att framförallt dammens sättluckor inte håller tätt. På nära håll bekräftades denna misstanke då vatten sprutade ut mellan sättarna, vilket kan ses i Figur 26.

Figur 25. Utskovsdammens nedströmssida fotograferad i maj 2011. Från håll kan en lång och sned spricka med vita kalkutfällningar noteras på vänster sida av stödpelare 7. Det syns även att skiborden ställvis är fuktiga.

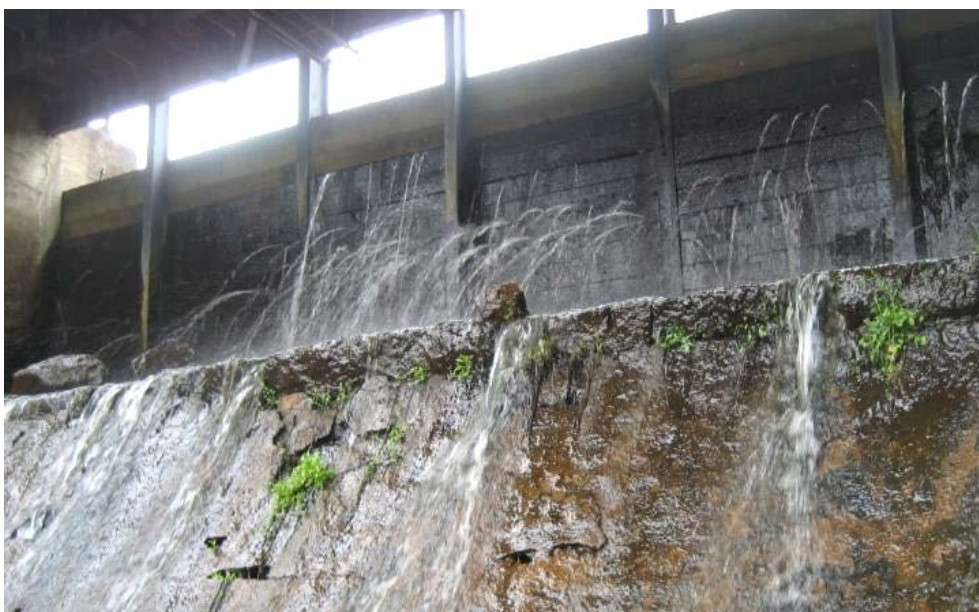
Figur 26. Läckage mellan luckornas sättar i utskov 1 leder till att vatten konstant rinner över skibordet. Både växtlighet och skador förekommer på skibordet. Fotografi från maj 2011.

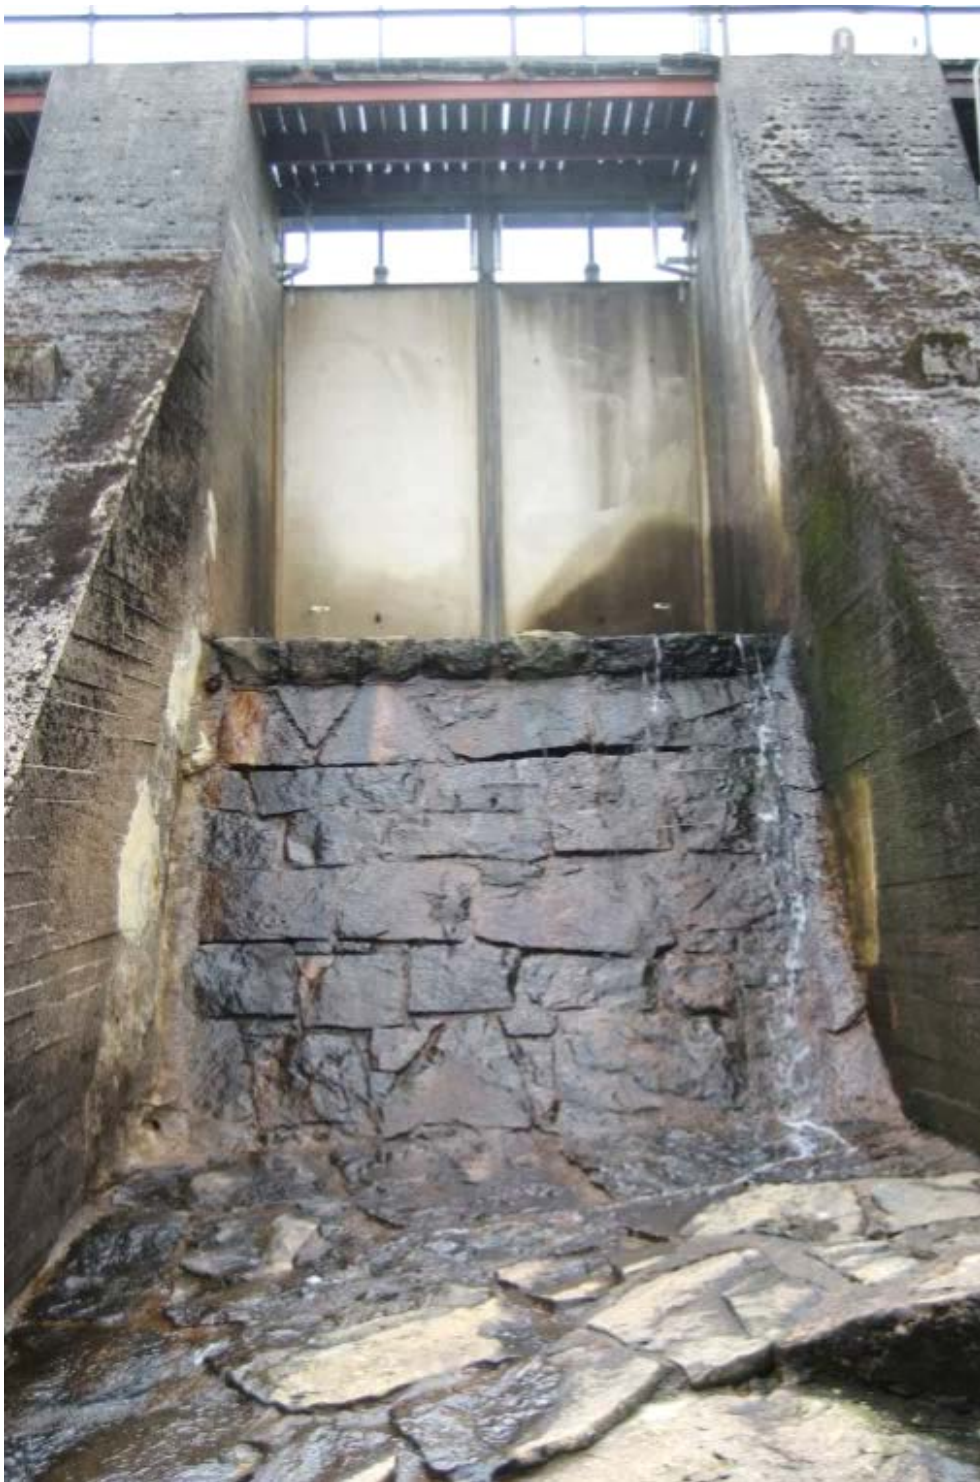
I utskov 2–4, vilka från början utrustades med spettluckor, har stenbeklädningen på trösklar, skibord och skibordsförlängningar bevarats. Också i dessa utskov sipprar vatten ned för delar av konstruktionerna. Figur 27 visar utskov 3.

Figur 27. Utskov 3 med stenbeklädnad på tröskel, skibord och skibordsförlängning. Fotografi från maj 2011.

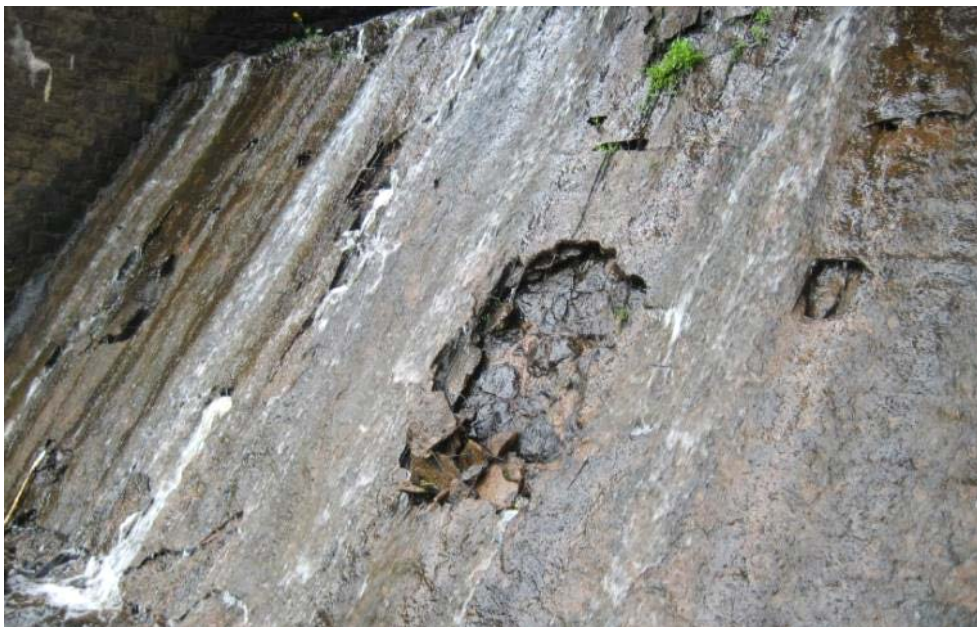
I några utskov har den ursprungliga stenbeklädningen fått sitta kvar och utanpå denna har det påförts ett 5–10 cm tjockt lagningsbruk förstärkt med armering. I Figur 28 syns det lagade skibordet tillhörande utskov 1. I fotografiet framgår det att skador av olika omfattning också har uppkommit i lagningsbruket. I Figur 29 visas en närbild på en del av den större skadan som syns centralt i Figur 28. Det framgår att armeringen har rostat av och att det mesta av bruket försvunnit.

Figur 28. Det brant lutande skibordet i utskov 1. Skador med olika omfattning har uppkommit i lagningen.

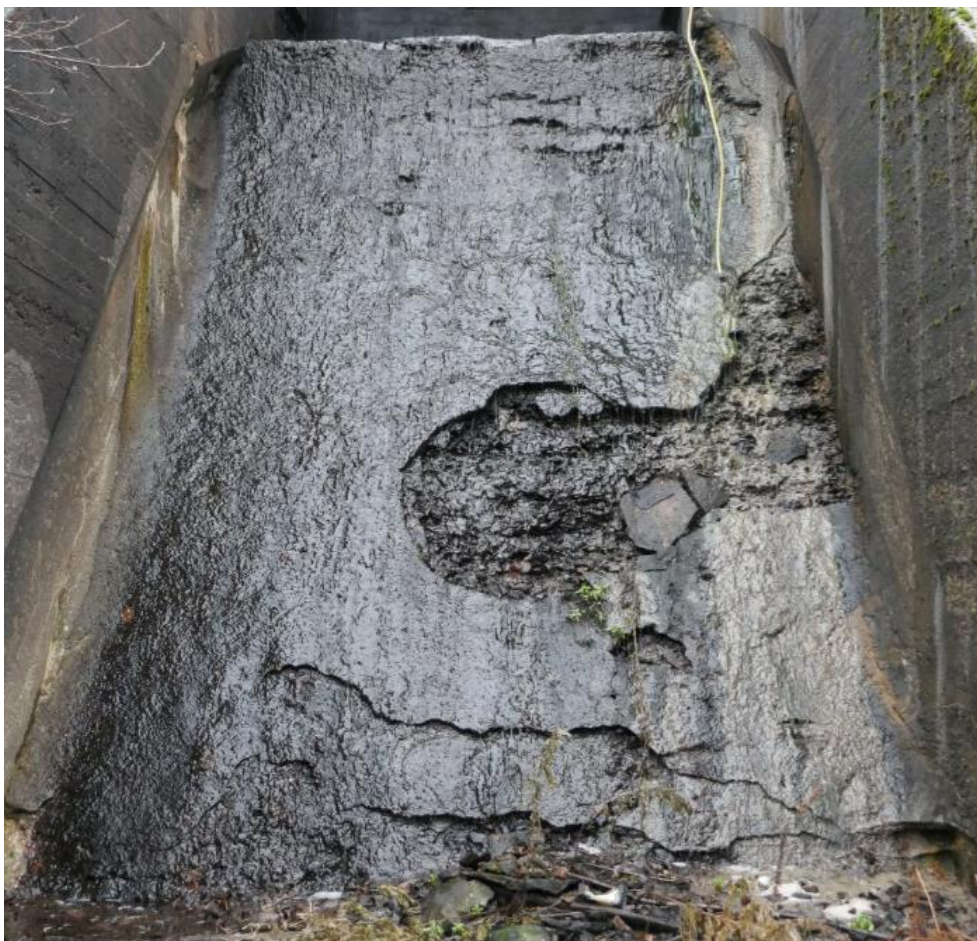
I andra utskov har stenbeklädningen, ifall sådan har förekommit, avlägsnats innan det 5–10 cm tjocka lagningsbruket påfördes. Även i dessa utskov har stora sjok av lagningen försvunnit och därmed frilagt den bakomliggande betongen, vilket kan ses i Figur 30 som visar utskov 12. Någon förstärkning i form av armering kunde inte påträffas. Figur 31 är en närbild på den större skadan mitt i Figur 30.

Figur 30. Det brant lutande skibordet i utskov 12. Skador med olika omfattning har uppkommit i lagningen.

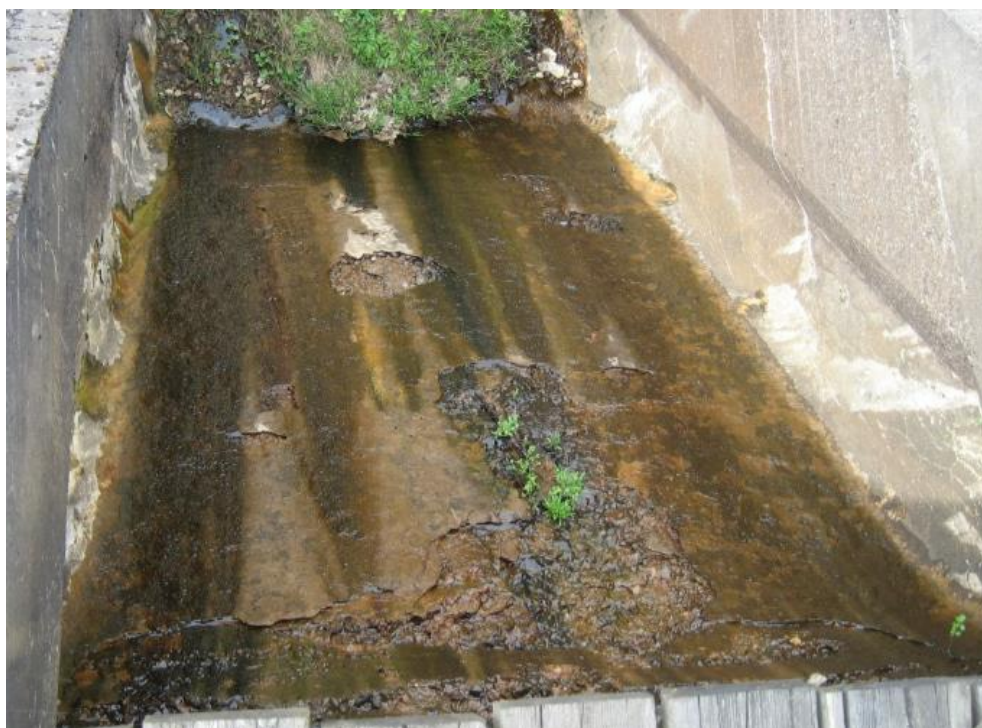
Figur 32. Status för lagningsbruket på skibordet i utskov 6. Fotografiet togs från dammens krön i maj 2011.

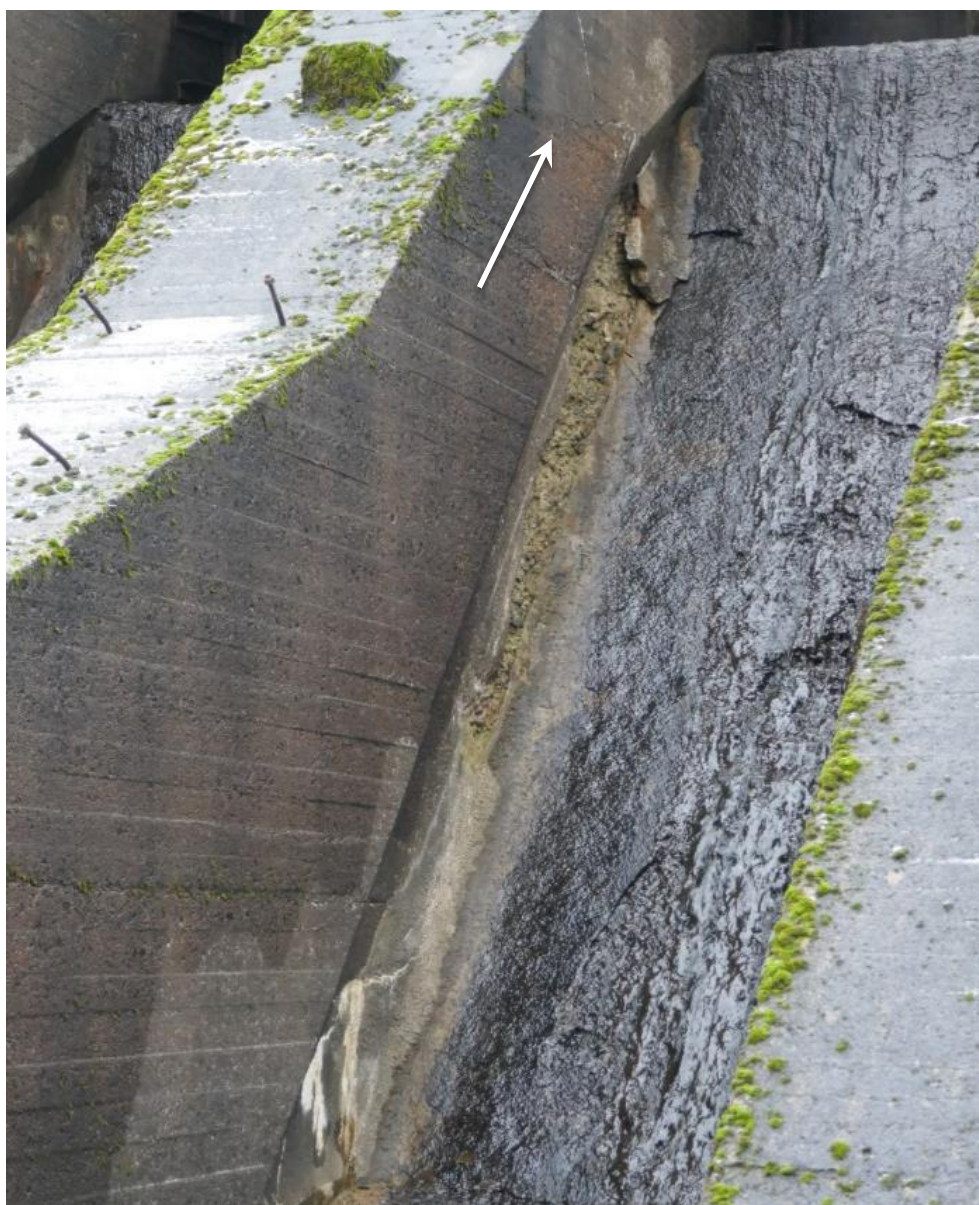
Figur 34. I fotografiet syns den pågående nedbrytningsprocessen av bruk och betong längs den långsmala ursparingen i sidan av pelare 10. Gjutfogen från 1940-talets höjning syns också (vit pil).

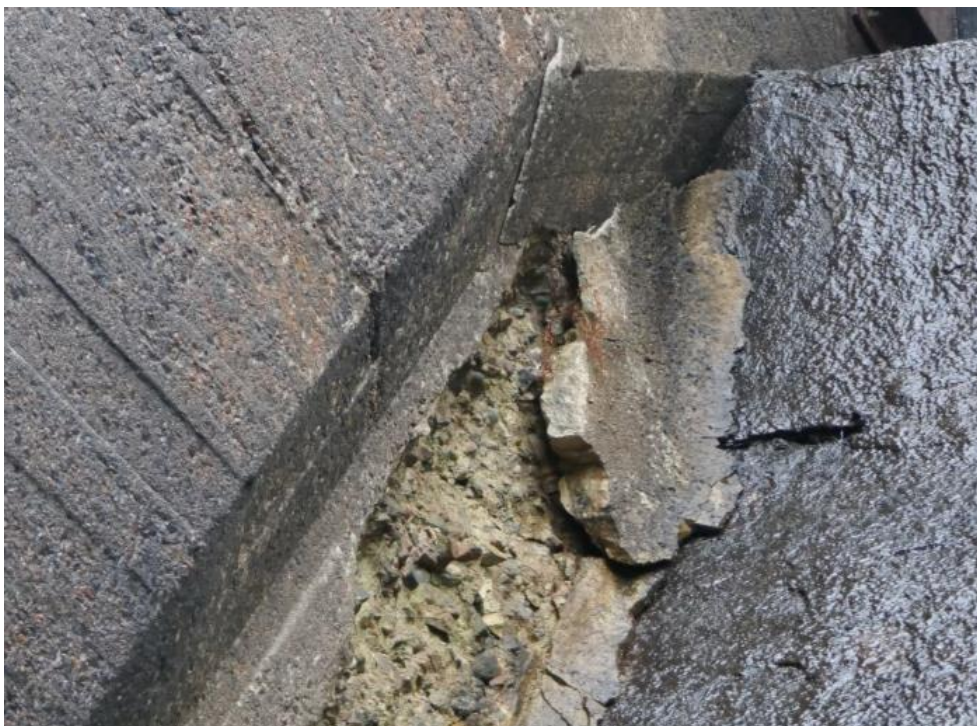
Längs ursparingen där skibordet möter pelarsidan har den ursprungliga betongen täckts med bruk. Bruket har på ett flertal ställen släppt, vilket framgår av Figur 35. Orsaken är troligtvis sönderfrysning av bakomliggande betong, vilket i sin tur har orsakat spjälkning av bruket. Vid avbördning blötläggs nämligen området runt ursparingen, vilket bör ha resulterat i höga fuktnivåer i betongen (Figur 36).

Figur 35. Närbild av skada i den övre delen av ursparingen i sidan av pelare 10. Bruket har spjälkats loss.

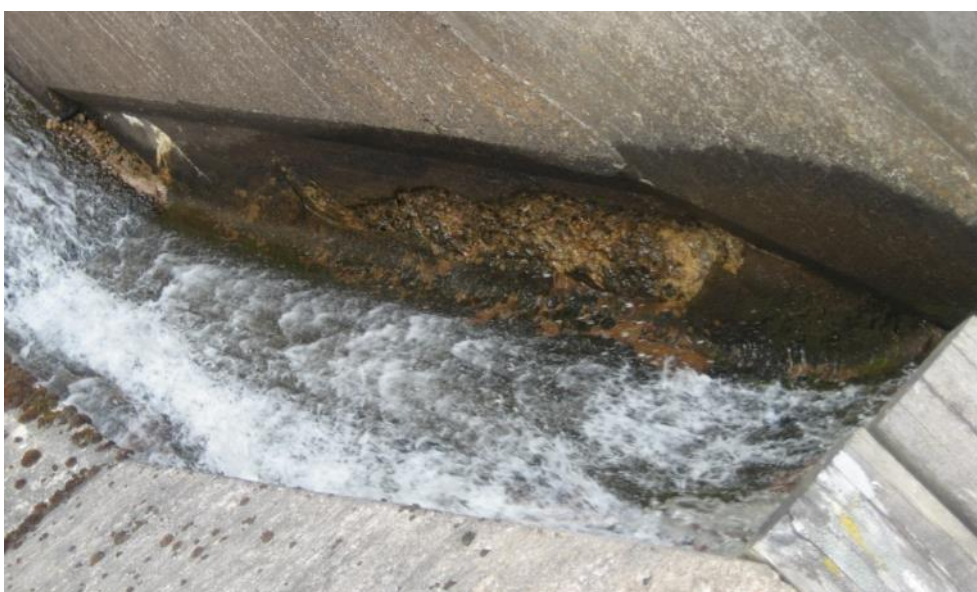
Figur 36. Vid avbördning i utskov 9 blötläggs ursparingen längs pelare 10. Fotografiet togs i maj 2011.

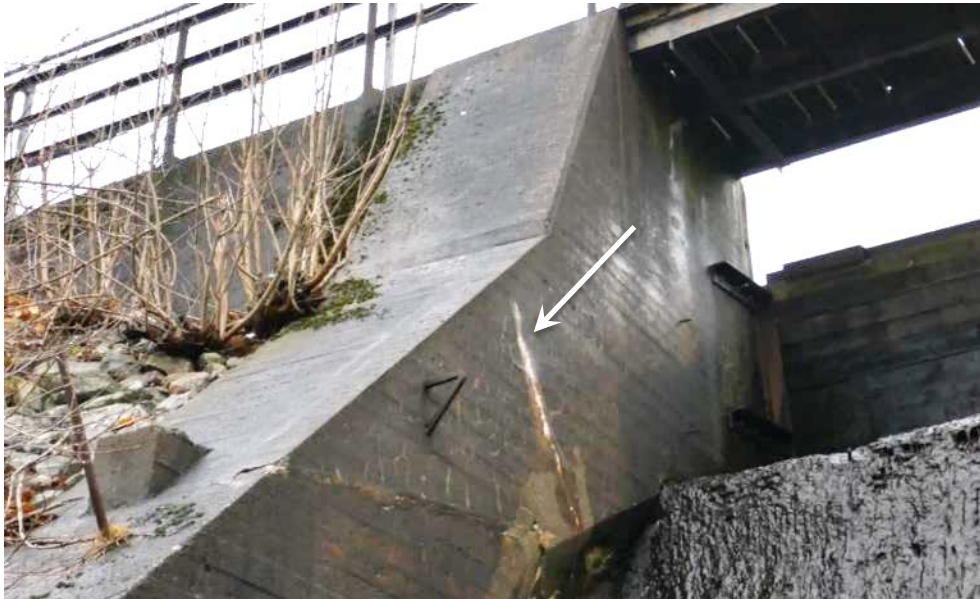
På flera av stödpelarna syntes det sneda sprickor (vissa med kalkutfällning) i den nedre delen av pågjutningen från 1940-talets höjning. Position och orientering för dessa sprickor framgår av Figur 37. På vardera sida av vissa pelare syns det även en vertikal spricka som ser ut att dela den övre delen av pelaren i en nedströms och en uppströms del. Denna spricka kan skymtas i Figur 37 och syns tydligt i Figur 38, där även en vertikal spricka kan ses på pelarens nedströmssida.

Figur 37. Pelare 13. Sned spricka med vit kalkutfällning (vit pil). Gjutfogen från 1940-talets höjning syns också.

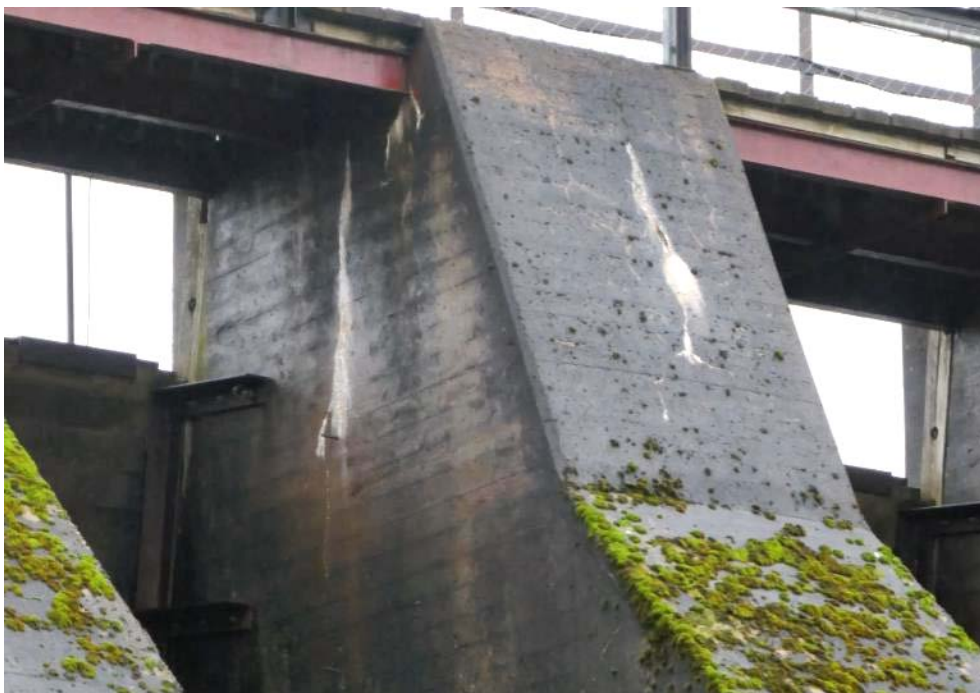
Figur 38. Pelare 9. Vertikala sprickor med vit kalkutfällning på höger respektive nedströms sida av pelaren.

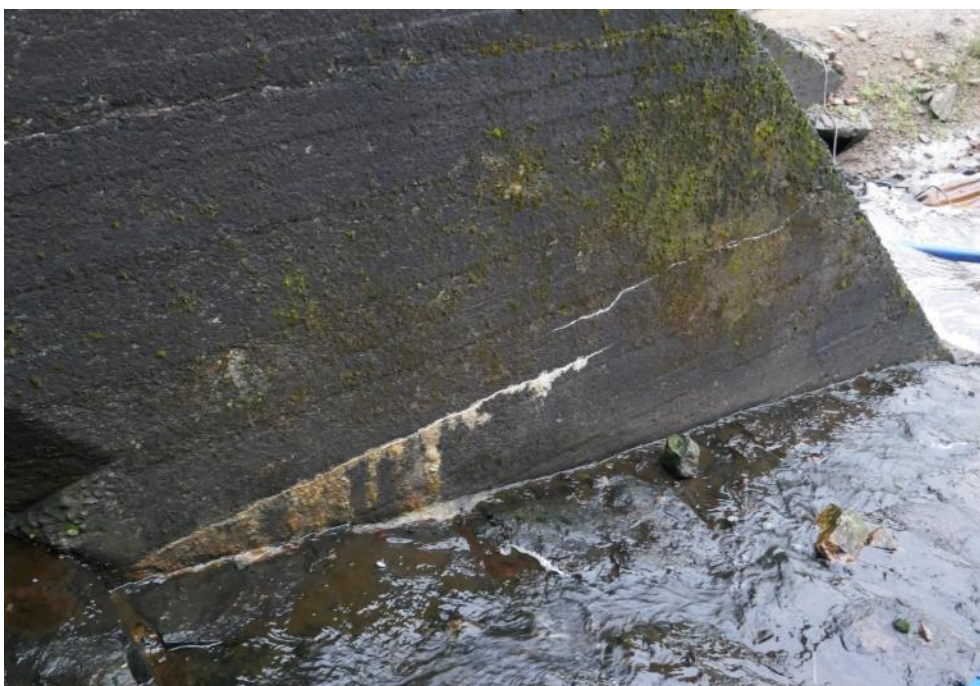
I övrigt saknades det indikationer på systematiska sprickor i stödpelarna. Däremot kunde det noteras enstaka större sprickor i vissa pelare. Två sådana sprickor visas i Figur 39 respektive Figur 40. Ställvis kunde även ett krackeleringsmönster noteras, vilket bland annat syns i den nedre delen av höjningen av pelare 13 (Figur 37).

Figur 39. Pelare 8. Horisontell spricka (med vit- och brunfärgade kalkutfällningar) i pelarens nedre del.

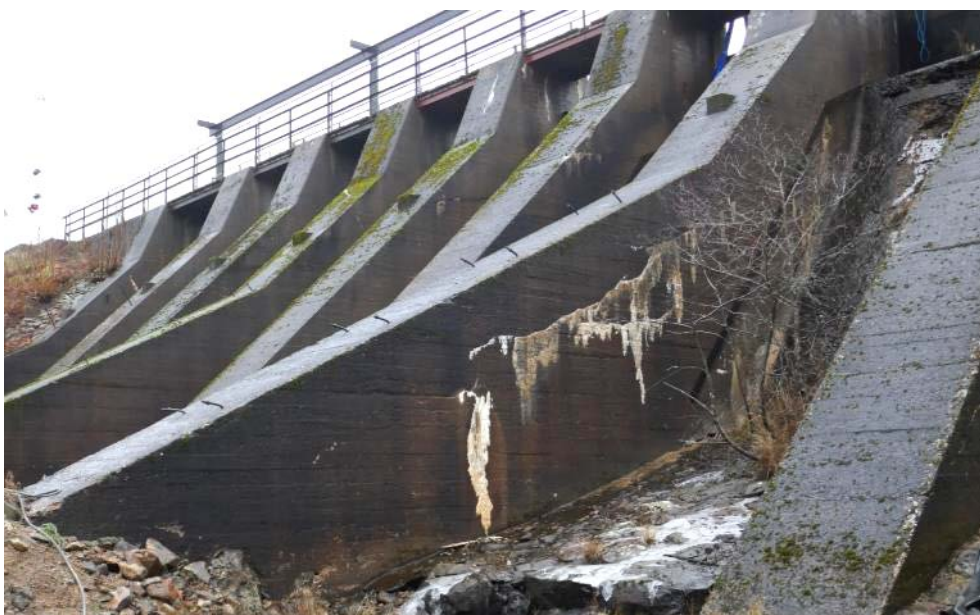
Figur 40. Pelare 7. Sned spricka med vita kalkutfällningar i den övre delen av pelarens förlängning nedströms. Notera att motsvarande spricka och kalkutfällningar saknas i bakomvarande pelare 10 (lika utformning).

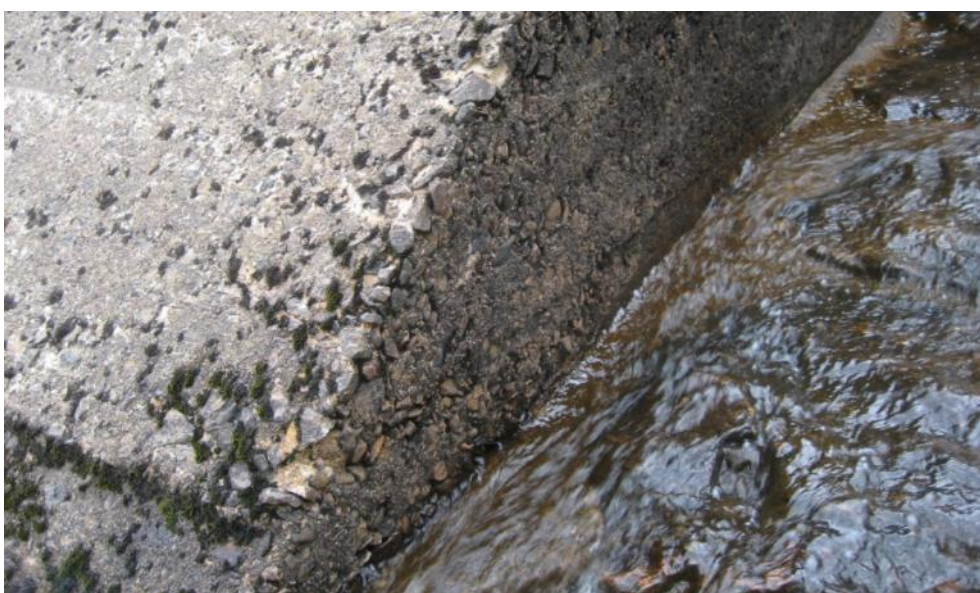
Figur 42. Mindre erosionsskada till följd av bortnött cementpasta mellan ballasten.

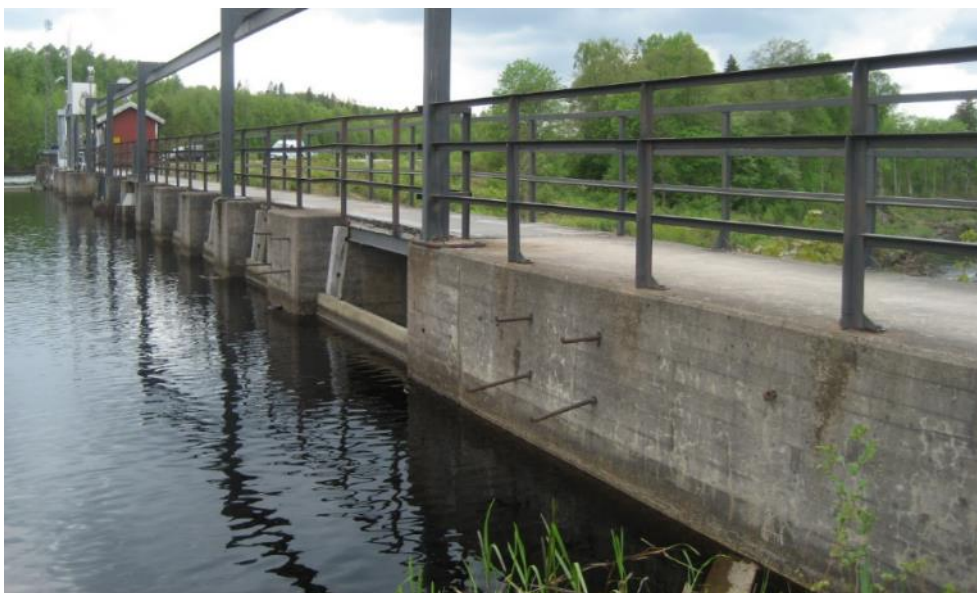
Utskovsdammens uppströmssida kunde inte inspekteras på närmare håll än från anslutningen mot jordfyllningsdammen. Figur 43 visar hur dammens uppströmssida såg ut i maj 2011. Vad som noterades var ett ställvist förekommande sprickmönster med vit- och brunfärgade utfällningar. Orsaken till detta sprickmönster kunde inte avgöras okulärt, men det kan bero på exempelvis frostnedbrytning. Figur 44 visar dels nämnda sprickmönster och dels betongens utseende längs vattenlinjen. Ingen omfattande avskalning av betongens yta kunde noteras.

Figur 43. Utskovsdammens uppströmssida fotograferad i maj 2011.

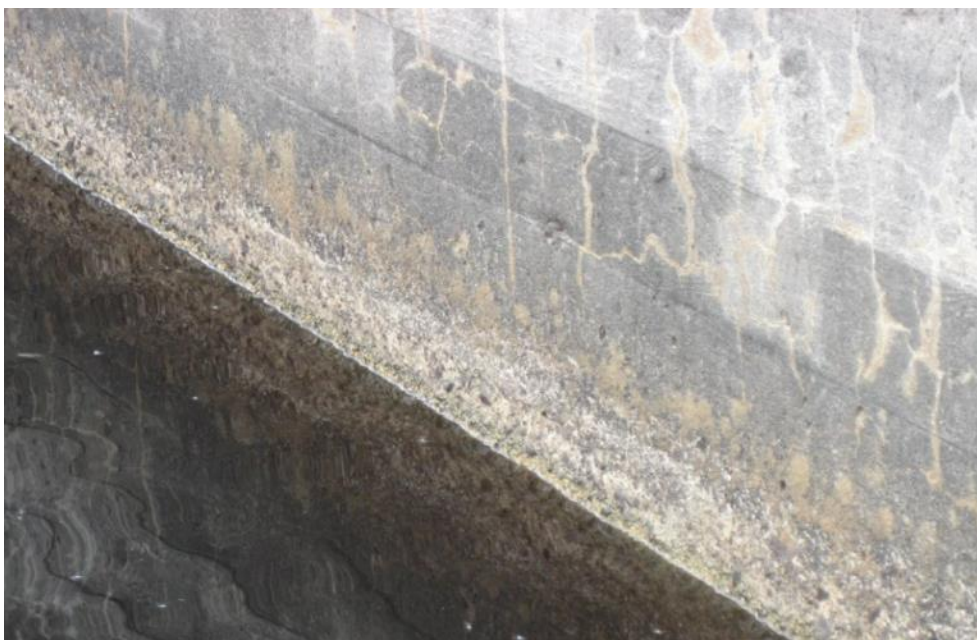
Figur 44. Närbild på betongens yta längs vattenlinjen. Endast mindre avskalningar av ytan kan noteras. Ställvis förekommer även ett sprickmönster med vit- och brunfärgade utfällningar.

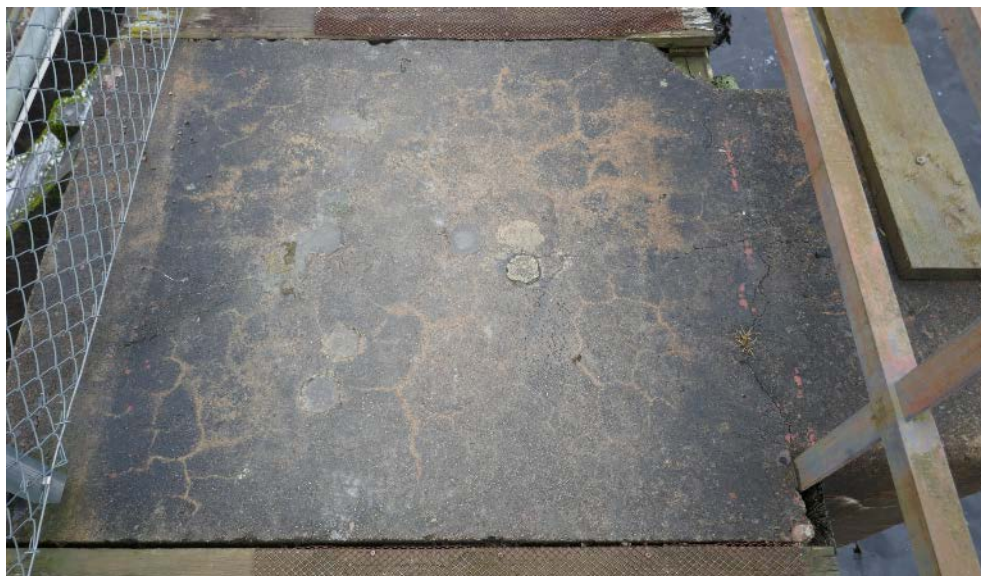
Från utskovsdammens krön kunde stödpelarnas överytor inspekteras. Betongens yta var i de flesta fallen krackelerad (Figur 45). Krackeleringen påminner om den som kan iakttas på pelarnas sidor vid den nedre delen av pågjutningen från 1940-talets höjning (Figur 37). Ett flertal igenfyllda injekteringshål kunde också noteras på överytan. Det förekom dessutom sprickor med varierande orientering vid de ingjutna räckesstolparna (Figur 46). Sprickorna utgick ofta från stolpen.

Figur 45. Pelare 9. Krackelerad yta på pelarens krön. Igenfyllda äldre Injekteringshål kan också noteras.

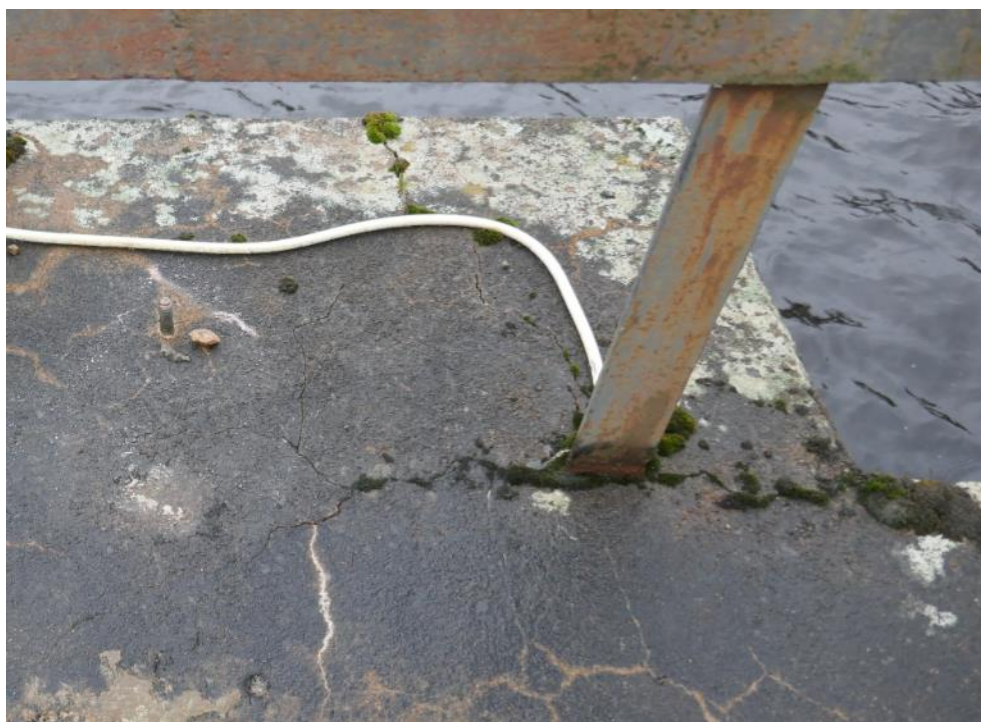
Figur 46. Pelare 7. Sprickor med olika orientering som utgår från den ingjutna räckesstolpen.

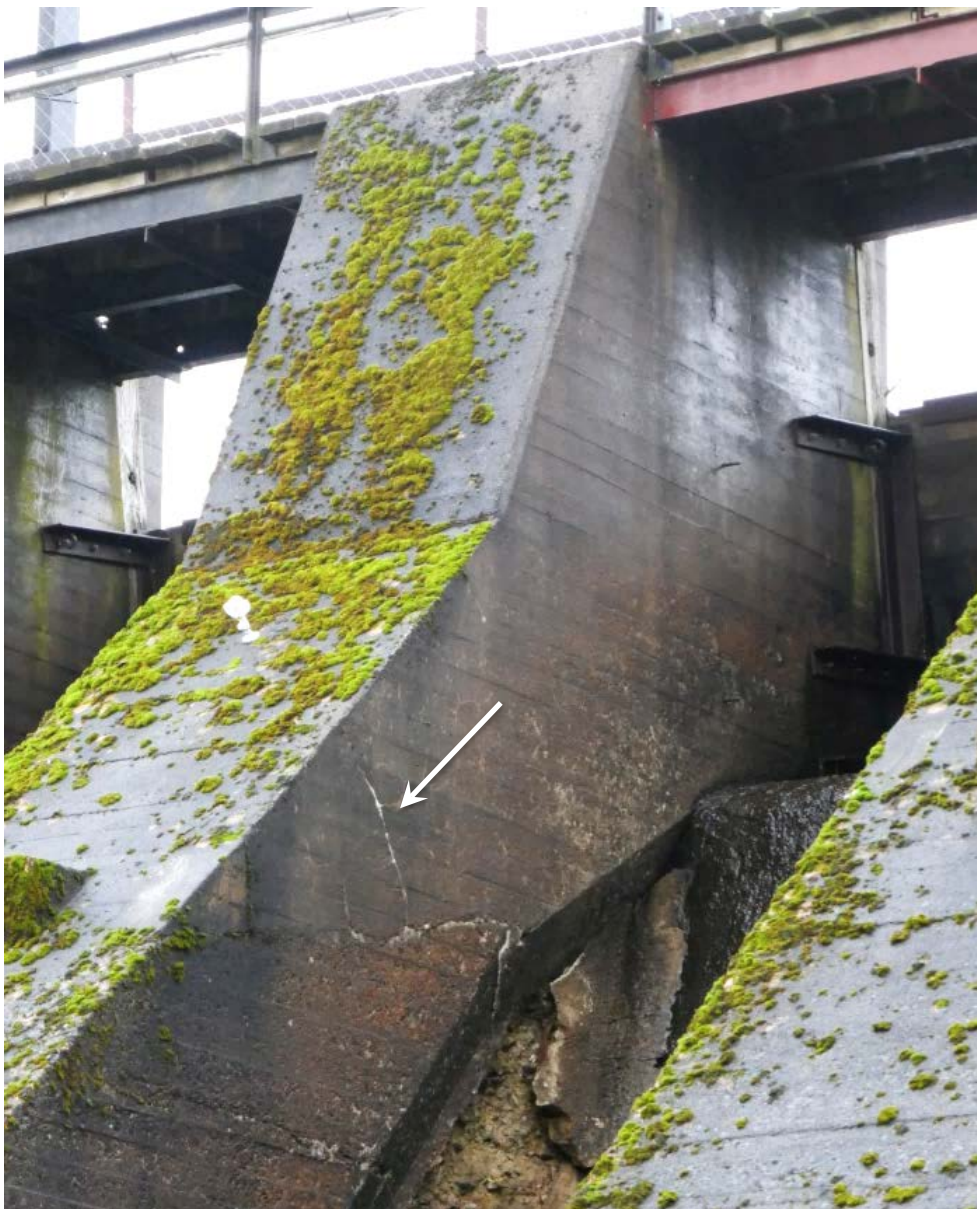
Figur 47. Pelare 10. Mossa i riklig mängd hade fått fäste på pelarens nedströmssida. Påväxten av mossor var betydligt mer sparsam på pelarens sidor. Tidigare nämnd gjutskarv respektive spricka (pil) syns på pelaren.

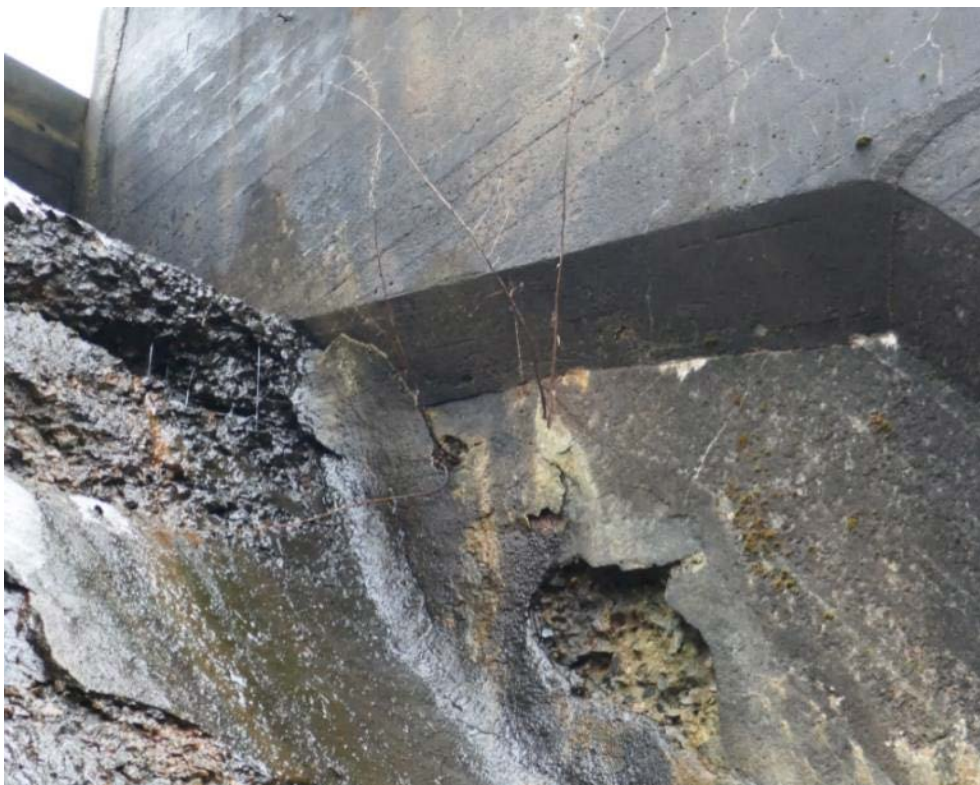
Vid platser där nedbrytning av bruk och betong hade pågått en tid kunde det även konstateras växtlighet i form av sly (Figur 48 och Figur 49). Utan att avlägsna slyn skulle den potentiellt sett kunna utvecklas till fullvuxna buskar och träd. Växande rötter kan ge upphov till ett inre tryck som accelererar pågående nedbrytning när ytterligare uppsprickning av betongen inträffar. Intill pelare 13, det vill säga vid anslutningen mellan betongdamm och jorddamm, växte buskar (Figur 50).

Figur 48. Pelare 6 – höger sida. Växande sly i ett område där nedbrytning av betong och bruk pågått en tid.

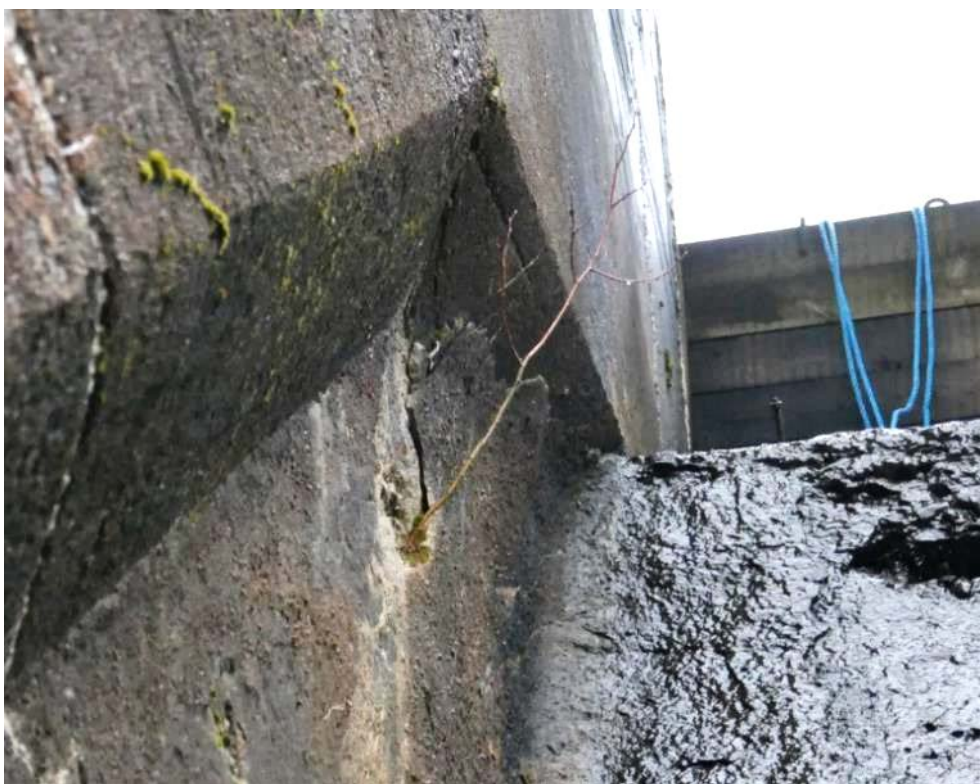
Figur 49. Pelare 7 – vänster sida. Växande sly i ett område där nedbrytning av betong och bruk pågått en tid.

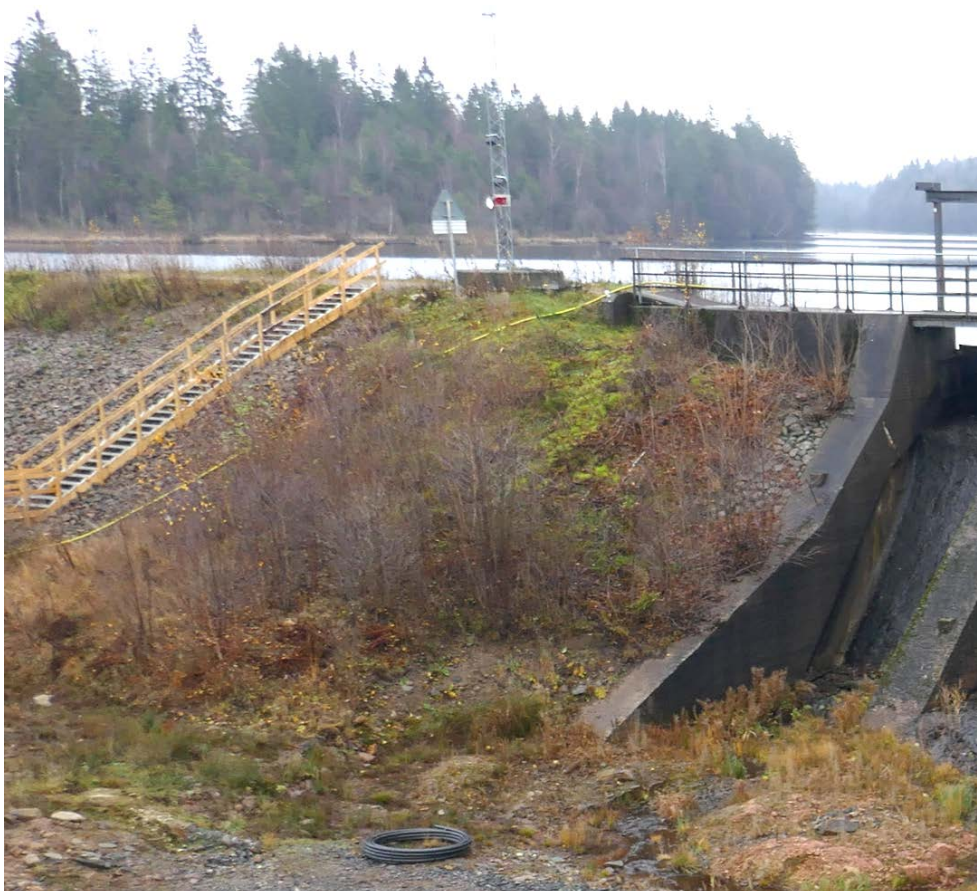
Figur 50. Större buskar växte intill pelare 13 vid anslutningen mellan utskovsdamm och jordfyllningsdamm.

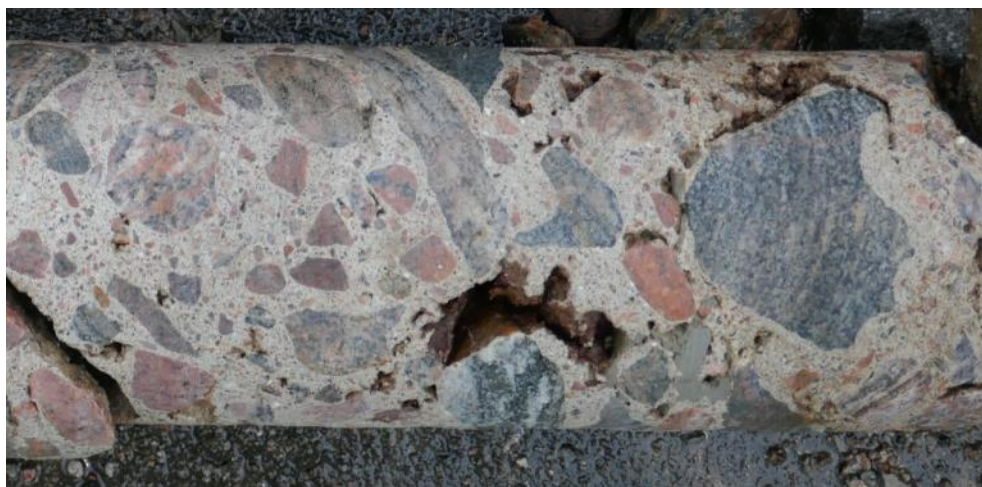
Sparsten påträffades i betongkärna US huvudsakligen mellan 2 och 5 m djup från krönet (Figur 62). I kärna NS återfanns sparsten framförallt på djup större än 4 m. Ett flertal troliga sprickor noterades i de båda kärnorna på djup mellan 3 och 4 m från krönet. Sprickorna sammanfaller troligtvis med gjutfogarna mellan de lager som betongen lades ut i innan stampning. När betongen inte kunde arbetas ihop ordentligt uppstod en zon med sämre och svagare betong. Om vatten letade sig fram genom fogen urlakades betongen över tid och försvagades successivt.

Figur 60. Närbild på betong mellan 3 och 5 m djup i pelare 12. Notera håligheterna med bruna missfärgningar.

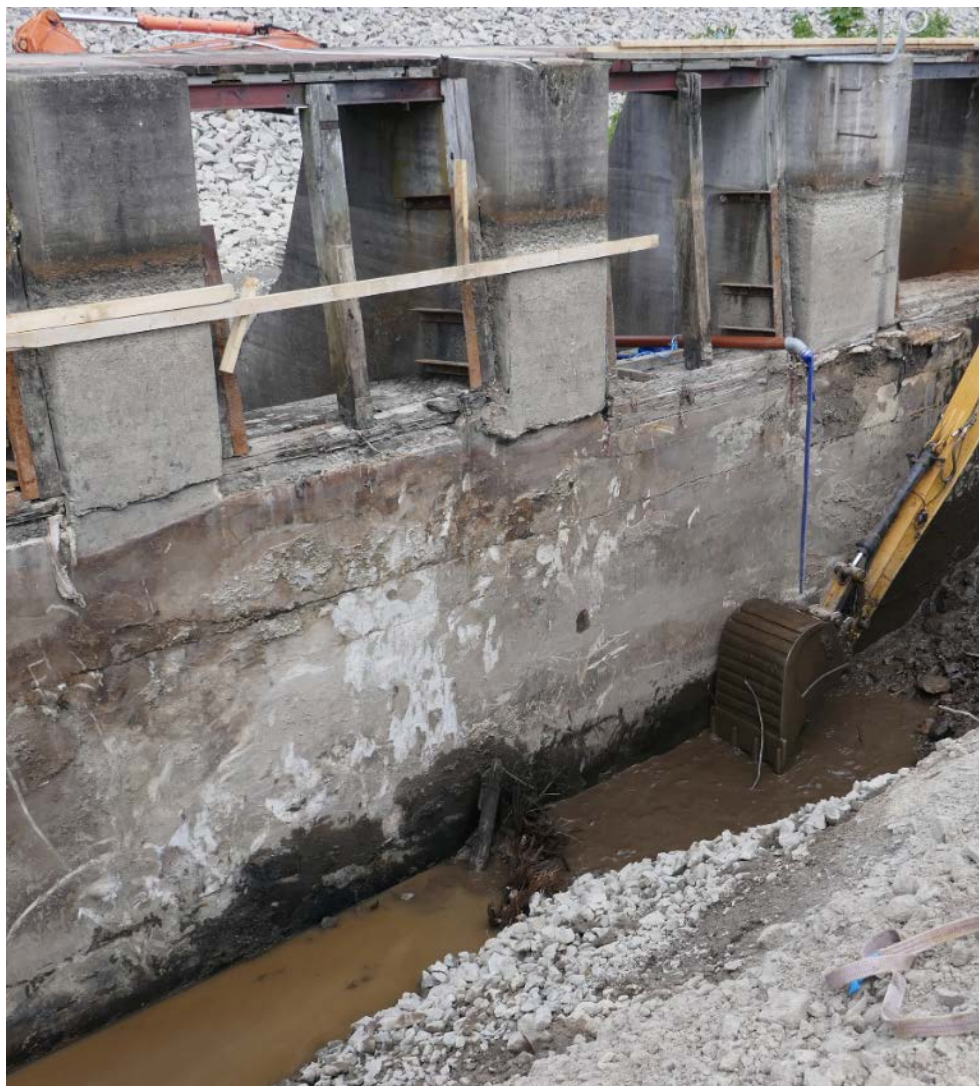
Ett flertal horisontellt orienterade sprickor konstaterades i putsskiktet. Den grävsta sprickan kunde följas nästan oavbrutet utmed hela dammen med start vid utskov 6 och slut vid utskov 12. Läget för sprickan bedömdes vara drygt 3 m nedanför stödpelarnas krön. Sprickor med mindre utbredning noterades både på högre och lägre nivåer (Figur 81 och Figur 82). Det var inte möjligt att mäta sprickornas bredd. Den grävsta sprickan uppskattades ha en varierande sprickbredd upp till 5 mm.

Figur 82. Horisontella sprickor noterades i putsskiktet på dammens uppströmssida. Den grävsta sprickan ligger ungefär 3 m nedanför stödpelarnas krön. I fotografiet syns stödpelare 10 längst till vänster.

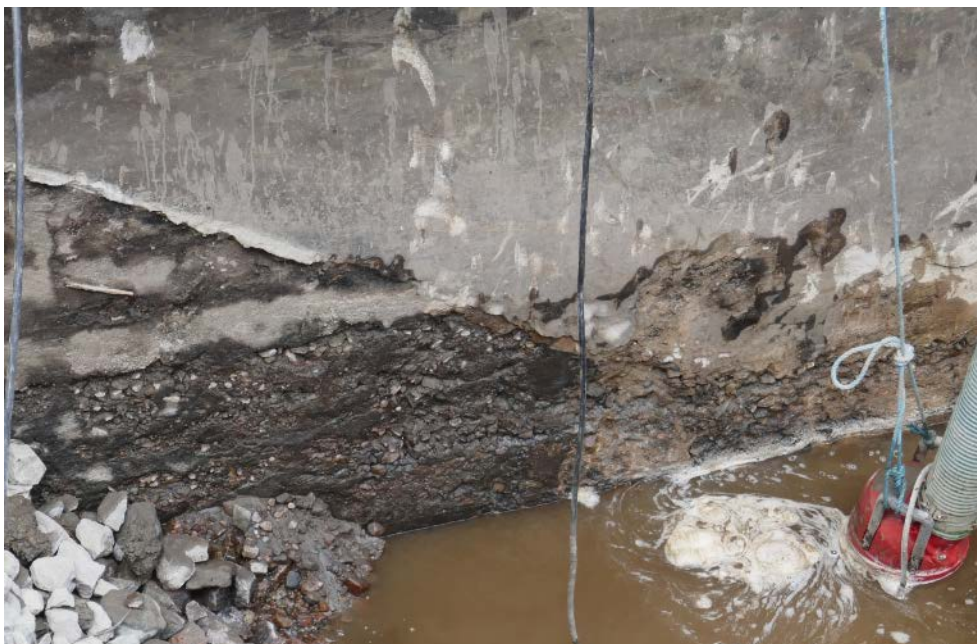
**Figur 83.** Uppströms utskov 5 saknades putsskiktet i ett område som karaktäriserades av att betongens grova ballast hade frilagts. Konturen på området tyder på att området kan ha utgjort anslutning för en fångdamm.

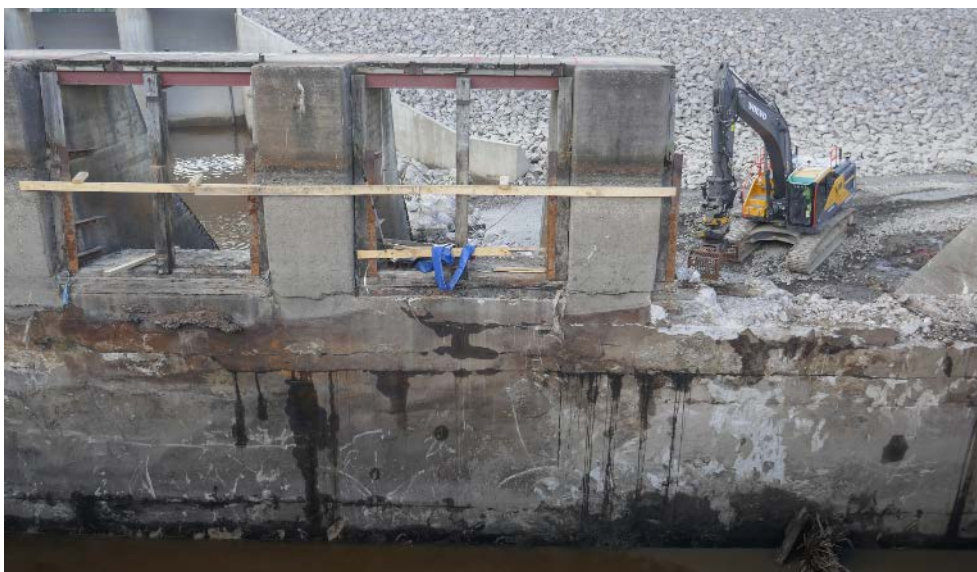
När pelartoppen hade välts ned gjordes ett uppehåll i rivningsarbetet. Det blev då möjligt att gå upp på fångdammen för att inspektera utskovsdammens uppströms-sida. Vad som noterades var mörka vertikala stråk under den horisontella sprickan (Figur 90). De mörka stråken antogs vara vatten som pressats ut ur dammkroppen. Stråken syntes inte innan rivningsarbetet inleddes (Figur 91), vilket visade att det fanns håligheter i dammen som innehöll vatten trots att dammen hade torrlagts. Anmärkningsvärt noterades det att vatten hade pressats ut flera meter bort i förhållande till platsen för det pågående rivningsarbetet.

Figur 90. Mörka stråk noterades på dammens uppströmsida efter att pelartoppen till stödpelare 11 hade välts ned. De mörka stråken antogs vara vatten som hade pressats ut ur dammen genom de horisontella sprickorna.
