# UNDERSÖKNING OCH RIVNING AV HYLTE BETONGDAMM

RAPPORT 2020:695

# Undersökning och rivning av Hylte betongdamm

MARTIN ROSENQVIST

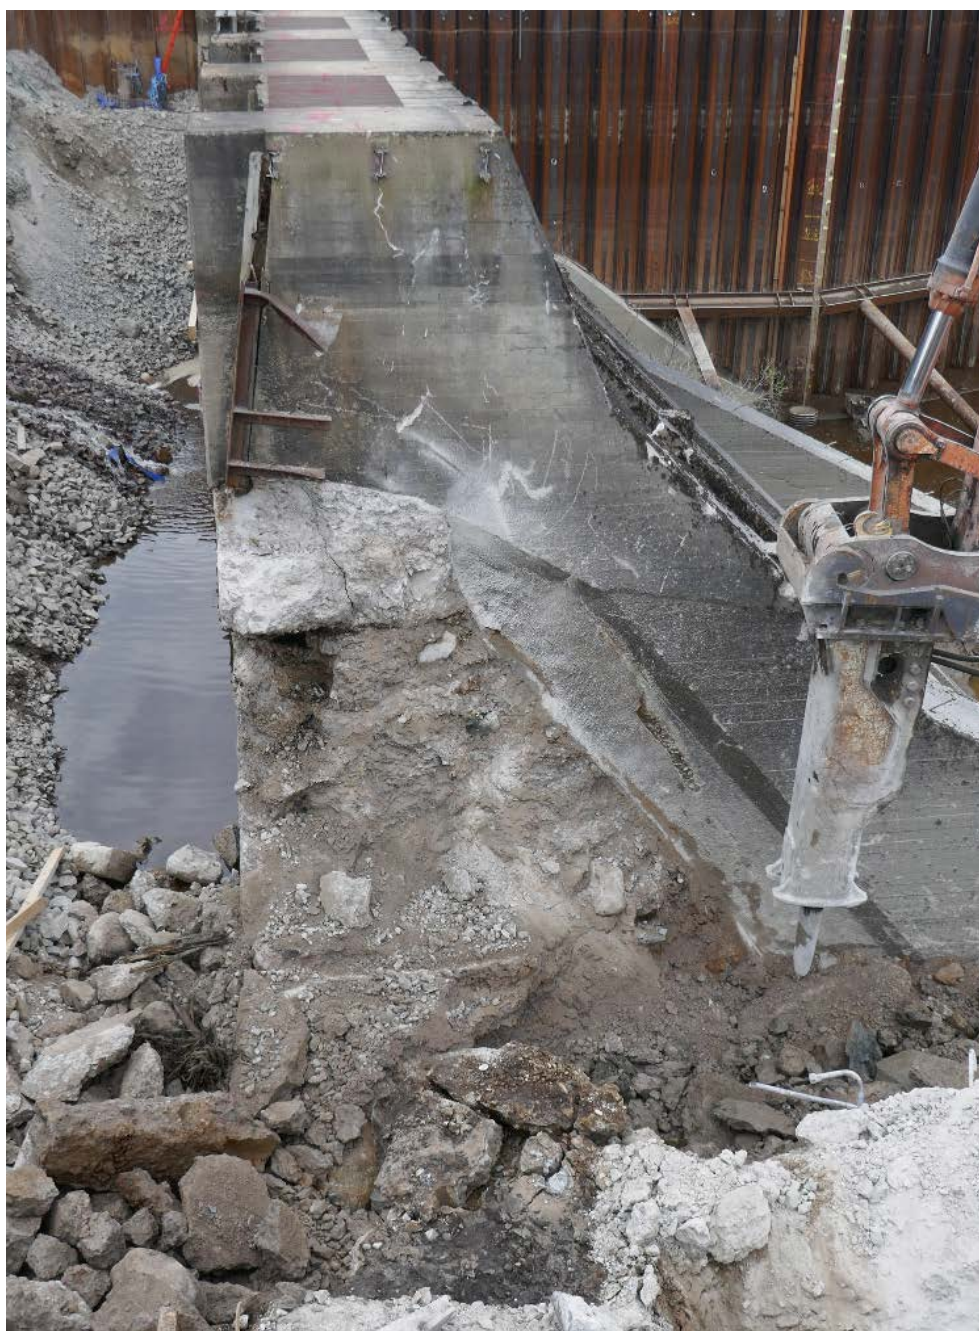
Figur 94. Pelare 10. Inblick i den utrivna utskovströskeln med tillhörande skibord i utskov 10. Betongen hade en mörk kulör till följd av att den var genomblöt. Den ljusa betongen tillhör 1940-talets höjning av tröskeln.

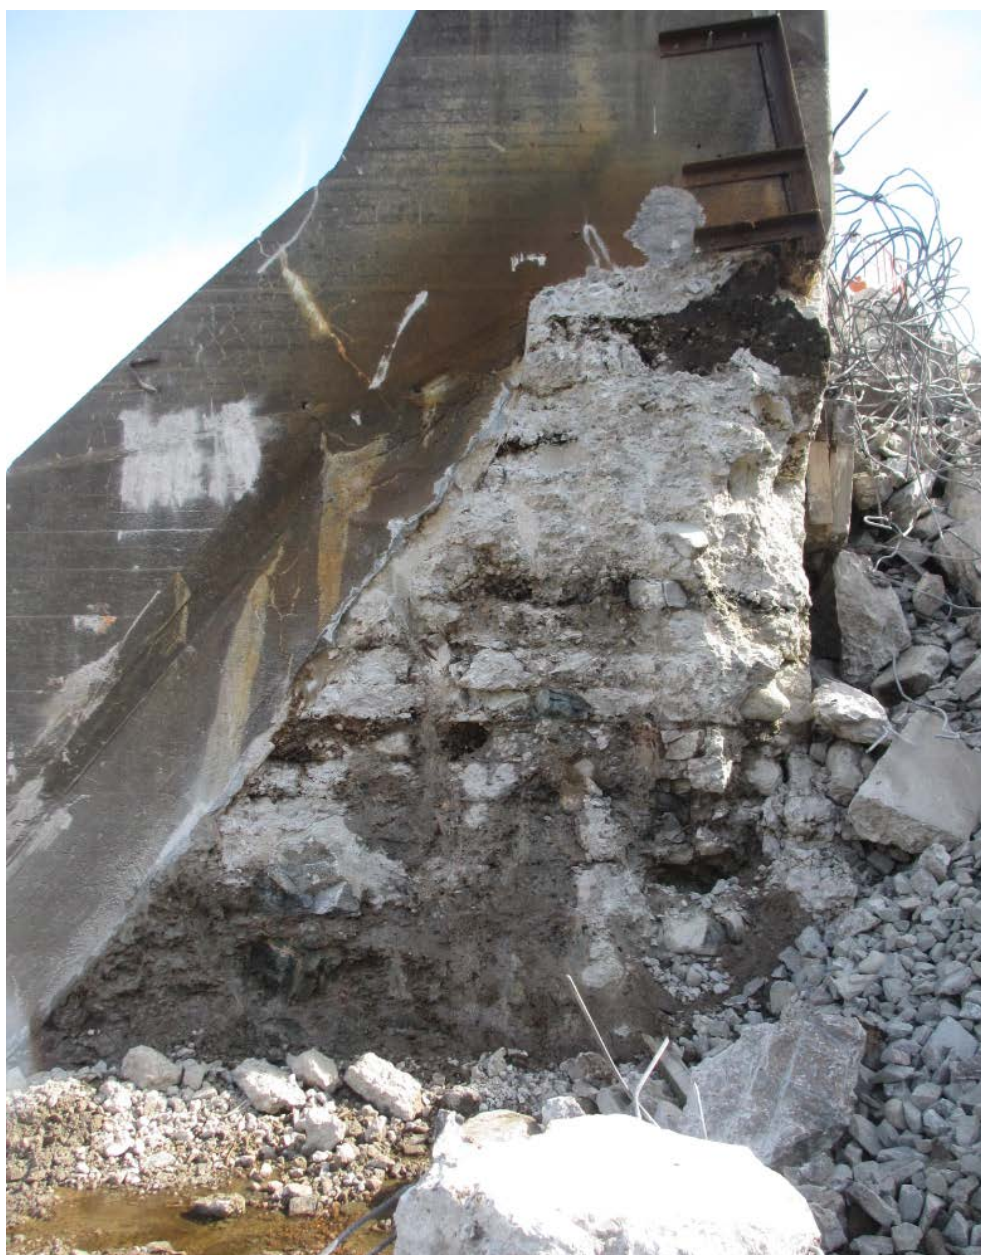
Figur 95. Pelare 13. Inblick i den utrivna utskovströskeln med tillhörande skibord i utskov 12. Vad som syns i fotografiet är att betongen torkar långsammare längs de horisontella gjutfogarna. Fotografi från J Lagerlund.

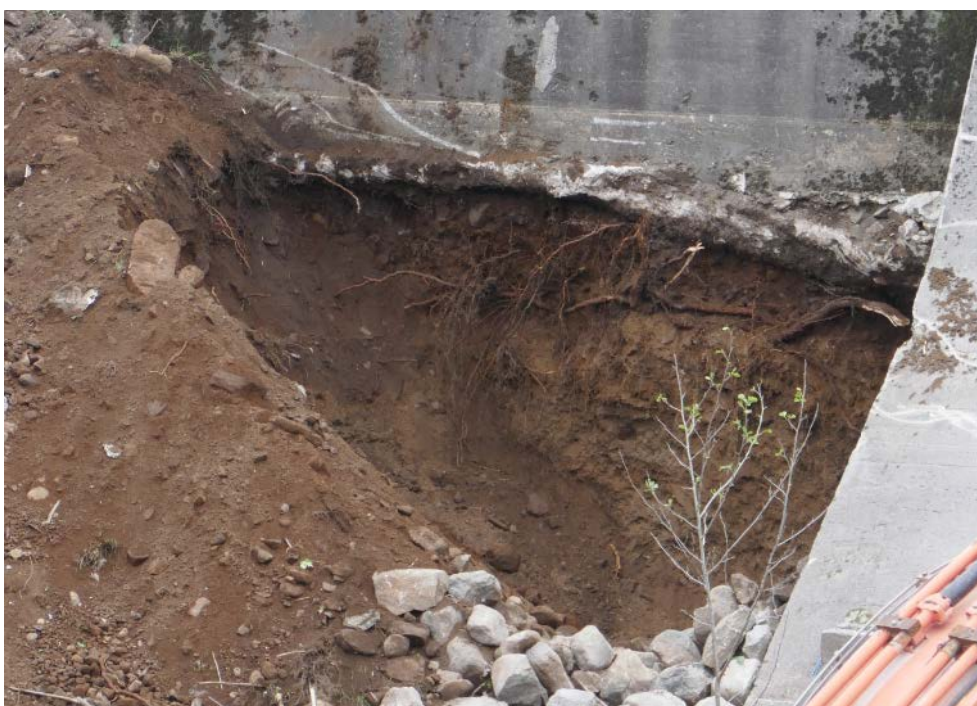
Figur 97. Efter vingmurens friläggning noterades det att rötter från växtlighet hade letat sig in under den.

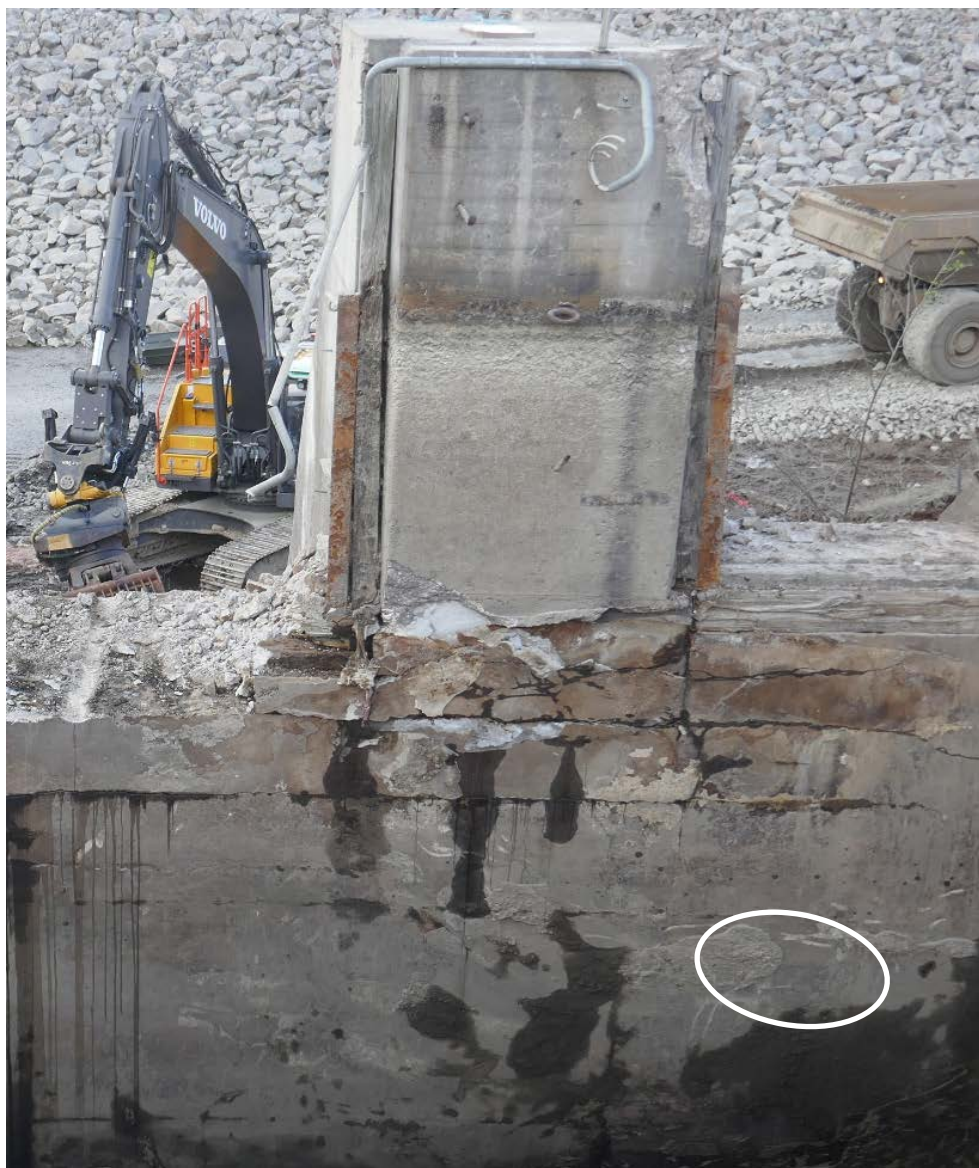
Stödpelare 12 valdes ut för undersökningar med avseende på kartering av betongkärnor, utförande av vattenförlustmätning och undersökning av vilken effekt som cementinjektering kan ha i urlakad betong. Undersökningarna beskrivs i kapitel 4. Vid utskovsdammens utrivning ägnades pelaren därför extra uppmärksamhet för att undersöka hur det injekterade bruket (totalt 436 liter) hade spridit sig och hur betongens beskaffenhet varierade i konstruktionen. Mörka stråk med utpressat vatten syntes uppströms pelaren efter att pelare 11 hade rivits ut. Vattnet hade pressats ut genom de horisontella sprickor som tidigare noterats i putsskiktet. Mindre stycken av putsskiktet hade lossnat i samband med rivningen, vilket indikerade att putsskiktet ställvis satt löst (Figur 98).

Figur 98. Pelare 12. Mörka stråk med utpressat vatten. Mindre stycken av putsskiktet hade ställvis lossnat. Det inringade området nere till höger visar positionen för det betongstycke som visas i Figur 100.

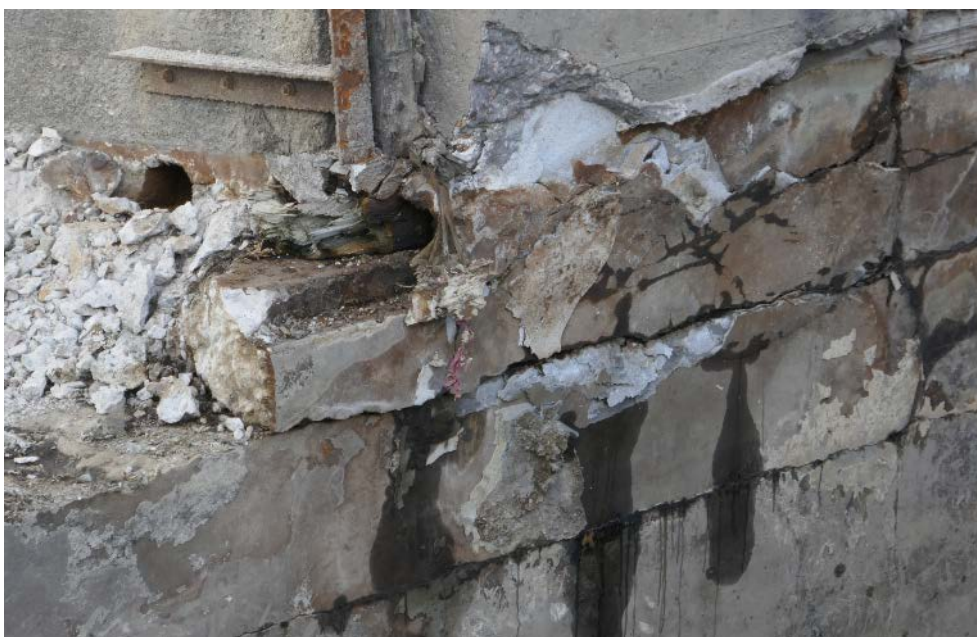
Närmare studier av området i höjd med de horisontella sprickorna i putsskiktet till stödpelare 12 visade att friskt injekteringsbruk fanns bakom putsskiktet (Figur 99). Detta bekräftades vid studier av borttransporterade betongblock (Figur 100). Det friska injekteringsbruket var det bruk som injekterades i pelaren (avsnitt 4.3).

Figur 99. Pelare 12. Bakom bortfallna bitar av putsskiktet noterades ett friskt injekteringsbruk (ljusa områden).

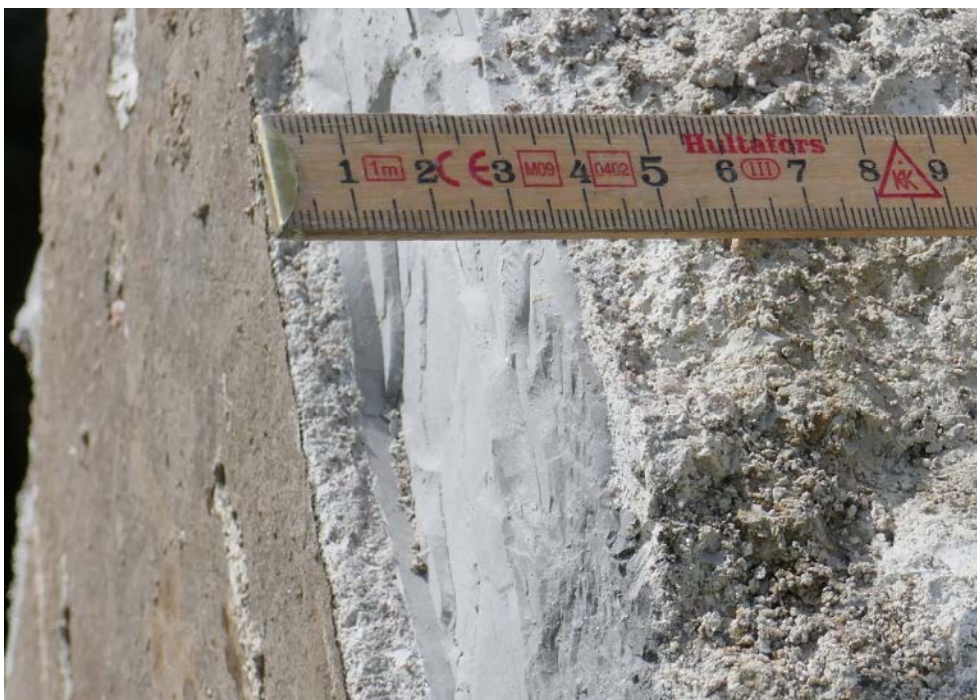
Det konstaterades att det injekterade bruket hade ansamlats direkt bakom ett äldre lager cementbruk med nämnda putsskikt ytterst. Det äldre bruket var cirka 10 mm tjockt och innehöll fin sand (Figur 101). Tack vare innehållet av sand blev det enkelt att skilja det äldre bruket från det injekterade bruket. Inga okulära tecken fanns på att det äldre bruket hade urlakats. I ett annat betongstycke noterades det en längs-gående spricka i betongen bakom det äldre bruket. Betongen utmed sprickan visade tecken på urlakning genom dess brunaktiga kulör (Figur 102).

Figur 101. Det nyligen injekterade bruket hade fyllt ut ett utrymme bakom ett äldre lager cementbruk med det tidigare nämnda putsskiktet ytterst. Notera den sandiga brottytan som meterstocken ligger på.

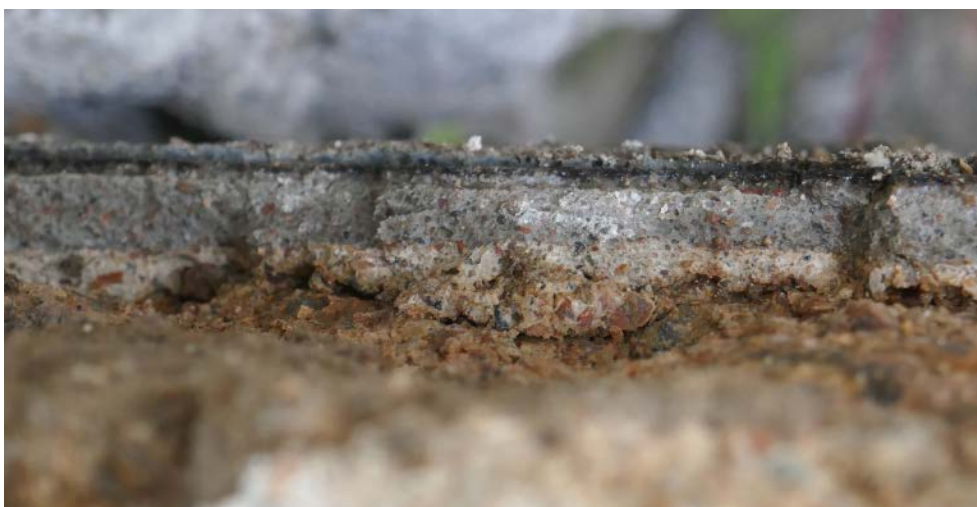
Figur 102. Längsgående spricka i betongen bakom det äldre cementbruket. Sprickan är parallell med bruket. Den bruna missfärgningen indikerar att sprickan har varit vattenförande och att betongen därmed urlakats.

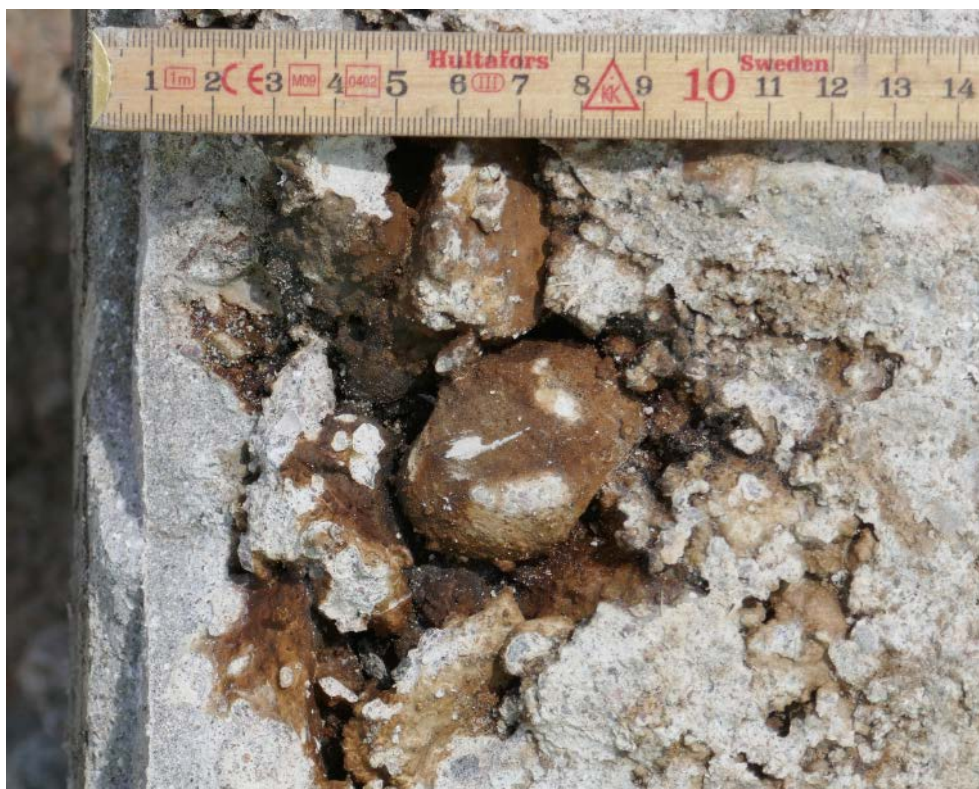
Figur 103. Långt gången urlakning av den ursprungliga betongen bakom det äldre cementbruket.

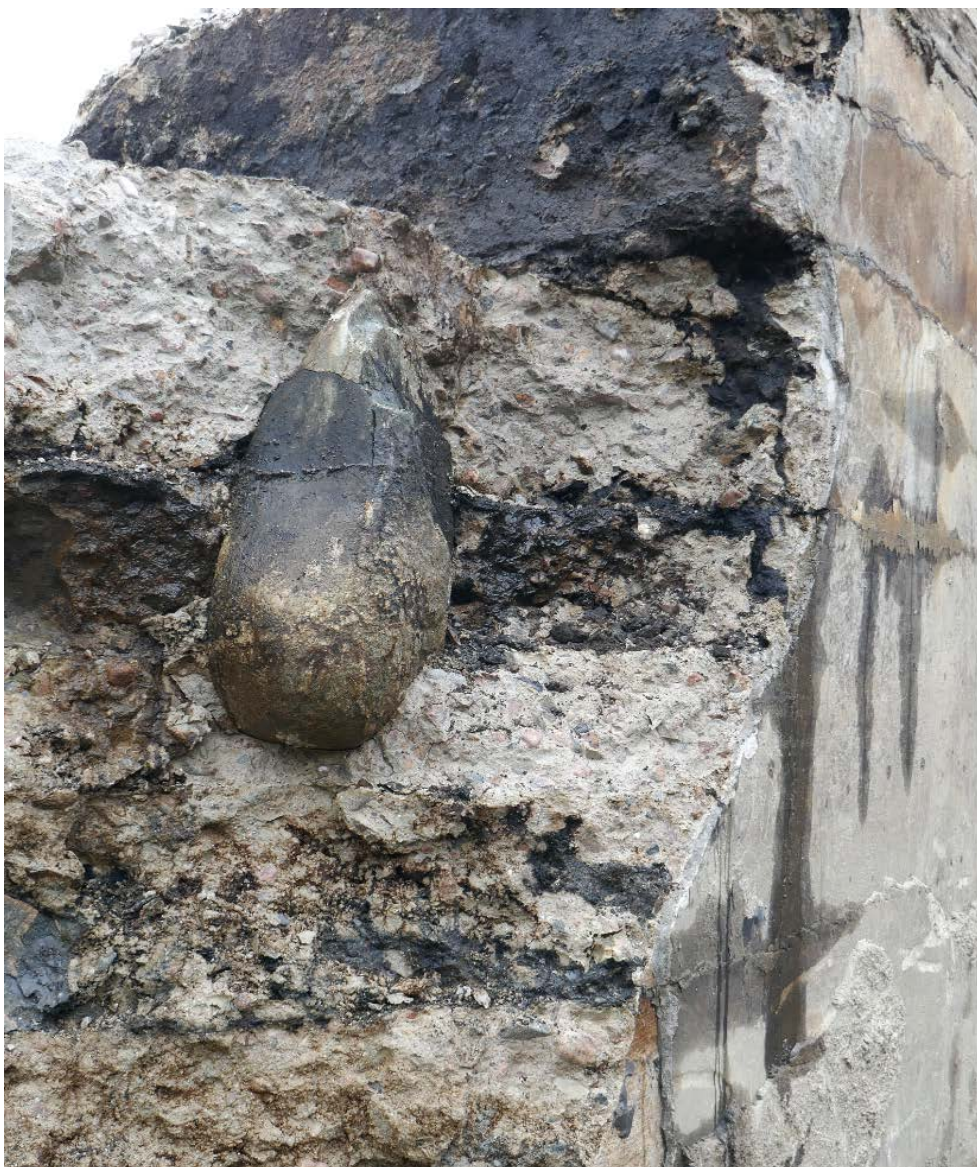
Vid närmare studie av den vertikala brottytan i dammkroppen kunde mörkbruna, nästintill svarta, stråk noteras. Stråken var i huvudsak horisontellt orienterade och sammanföll med sprickorna i putsskiktet på dammens uppströmssida (Figur 107). Svarta missfärgningar noterades också på ballast respektive sparsten, vilket tyder på ett samband mellan missfärgningar och områden där urlakning ofta inträffar.

Figur 107. Horisontella stråk med mörkbruna, nästintill svarta, missfärgningar kan ses inuti i dammen på nivåer som sammanfaller med de horisontella sprickorna i putsskiktet. En vertikal yta syns högst upp i fotografiet och motsvarar troligtvis gjutfogen mellan den ursprungliga betongen och höjningen av utskovströskeln.

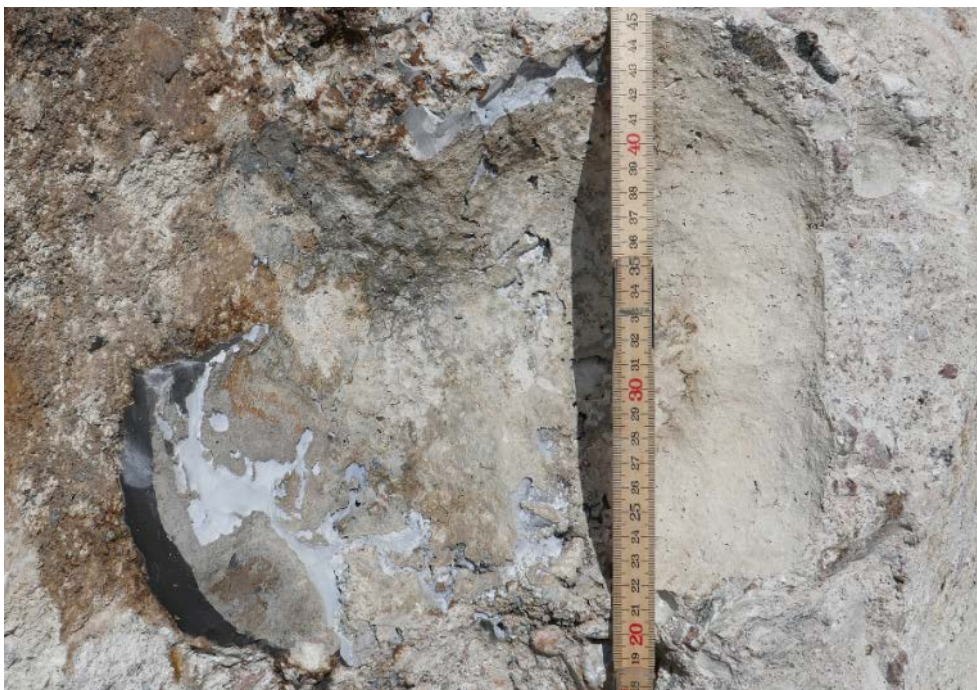
Figur 112. Friskt injekteringsbruk runt bortfallen sparsten. Intill fanns det kraftigt urlakad betong (brunfärgad).

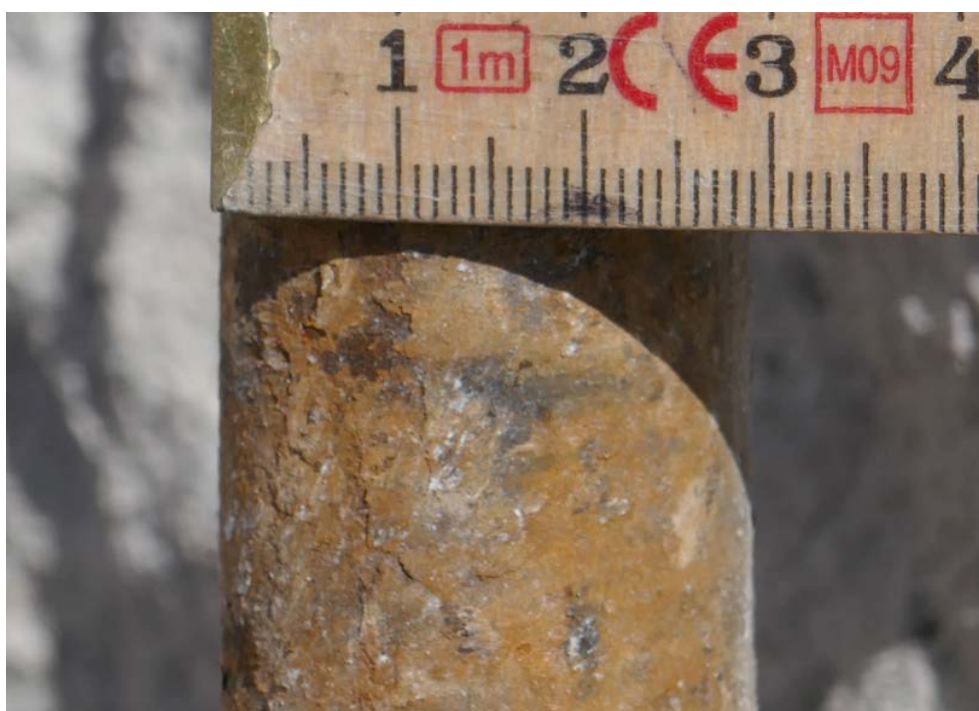
Figur 120. Armering av rundjärn med diameter cirka 30 mm. Notera förekomst av ytrost på järnet.

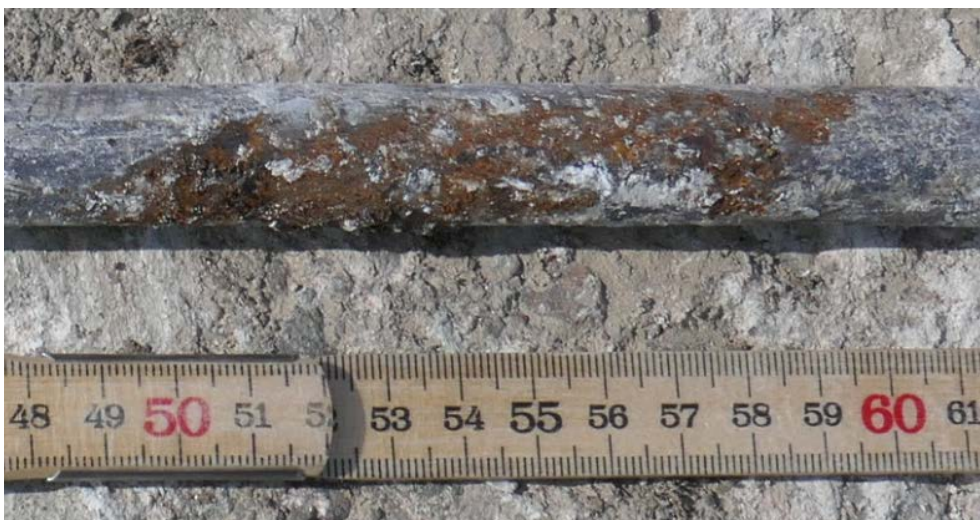
Figur 122. Närbild på förekommande ytrost på det tvärsade armeringsjärnet i Figur 117.
