Bergeforsen

Strömningsmekaniska utmaningar

2020-10-06, Magnus Nilsson

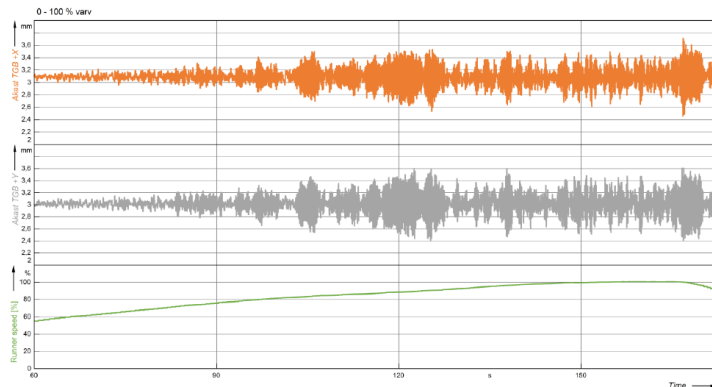
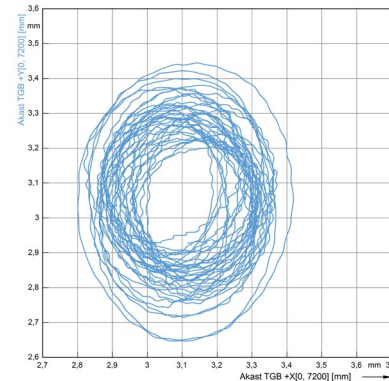
Problem med vibrationer uppstod tidigt under idrifttagningen under roterande prov när aggregatet närmade sig driftvarvtalet.

Vid 100% varvtalet, tomgång, mättes axelkast p-p $\approx 1000 \mu\text{m}$, mätsektion ca 1 m ovanför turbinstylagercentrum. Frekvens 3,8 gånger varvtalet.

Störningar från turbinen triggade egenfrekvenser i axeln, vilket resulterade i böjning av axeln.

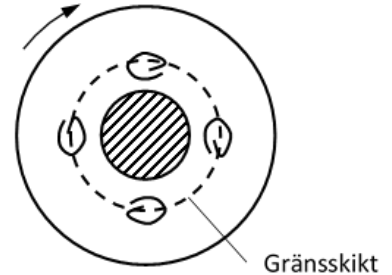
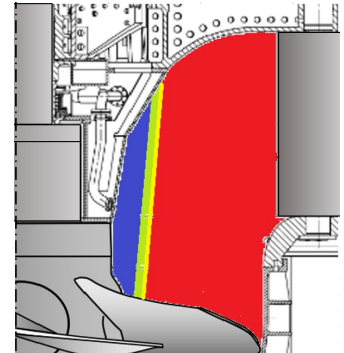
- Under en kritisk ledskovelöppning kan en "dödvattenkärna" bildas ovanför löphjulsnavet (Nabentotwasser).
- I gränsskiktet mellan dödvattnet och huvudströmningen uppstår flera strömvirvlar. Dessa kan orsaka stora axelkast.
- Det mest effektiva sättet att minimera störningarna är att bromsa strömningshastigheten genom att stänga löphjulet maximalt vid små ledskovelöppningar.
- Om excitationsfrekvensen från dessa störningar är nära egenfrekvens i axelsystemet kan resonans uppstå.
- Aggregaten i Bergforsen har flera lågt dämpade egenfrekvenser, liksom flera andra liknande aggregat.
