# Kombinerad elektrisk och elektrokemisk mätmetod för att detektera korrosionsskador och inläckningsområden

**Bror Sederholm, RISE Korrosion**

# Ledningssträckor för undersökning av korrosionsskador och inläckningsområden

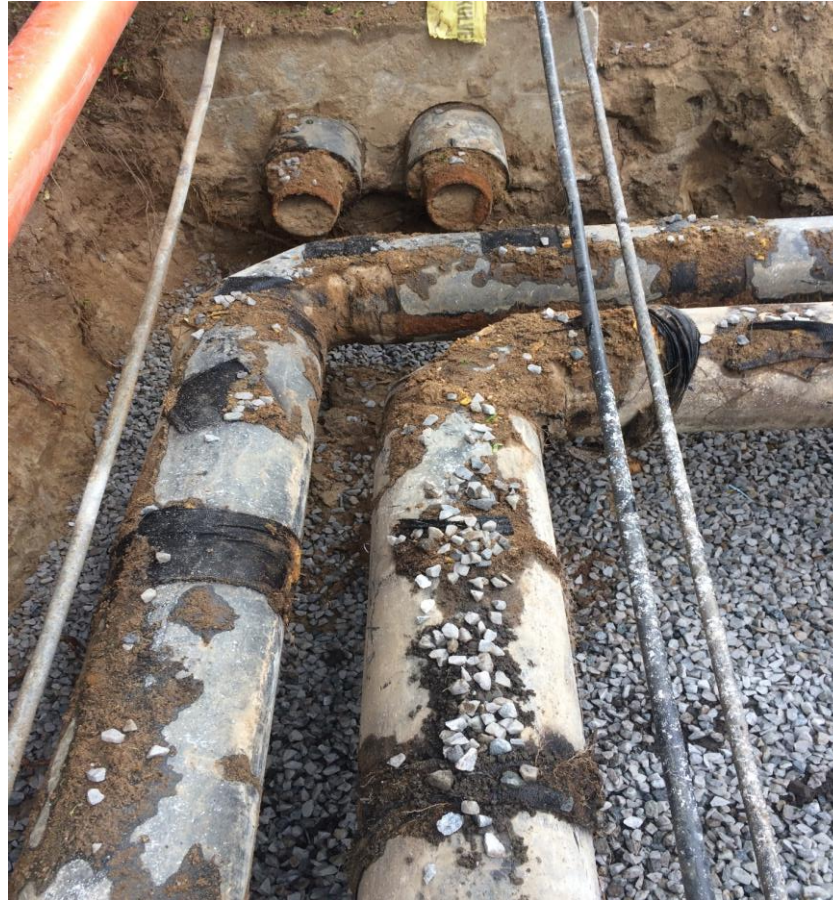
# Resultat av okulär undersökning vid uppmätt skada

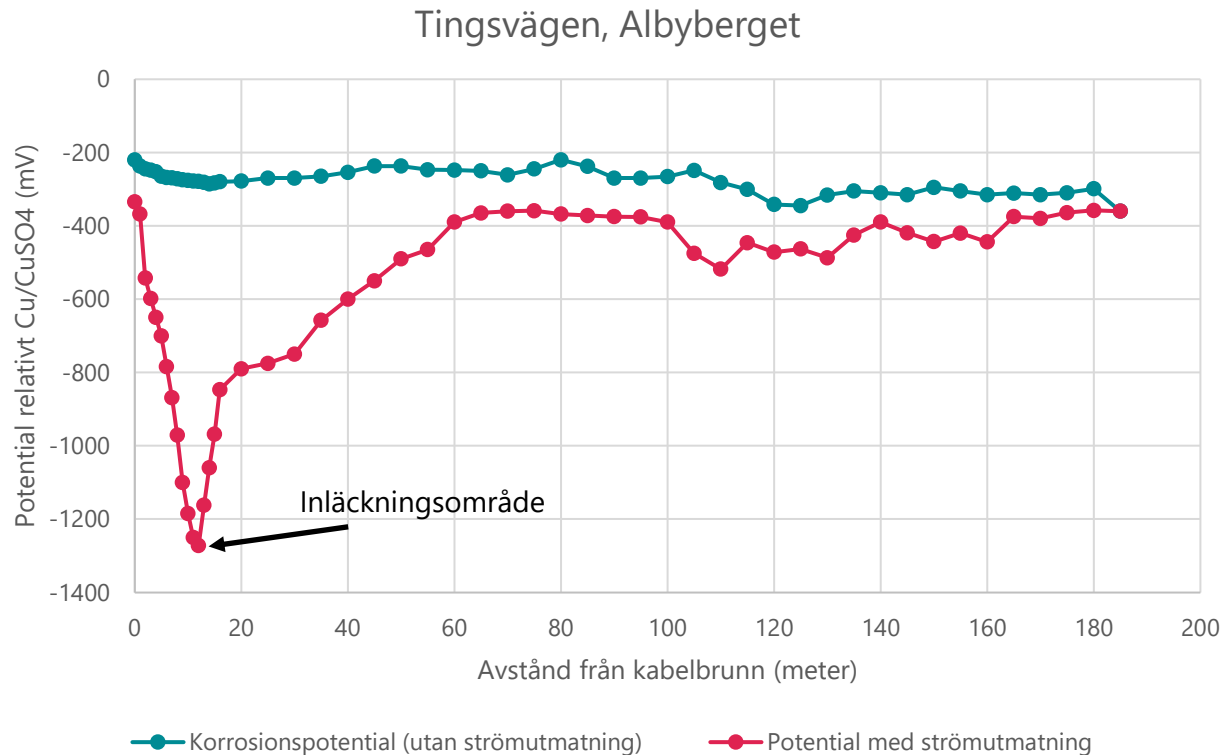
Spänning: 50 Volt  
Strömutmatning: 120 mA  
Stålleddning i betongkulvert  
Diameter: 700 mm

- Troligt inläckningsområde på betongkulvert med obelagda stålrör har konstaterats.
- Trolig beläggningsskada har konstaterat på plastmantlade polyuretanledningar av stål.
- Metoden har förenklats jämfört med tidigare undersökningar
- Ingen uppgrävning och inspektion av misstänkta inläckningsområden och beläggningsskador har genomförts (Inget datum för uppgrävning finns för närvarande).
- Antalet undersökningar är tyvärr begränsade pga Covid-19
- Detektering av in- och utläckningsområden med termofotografering

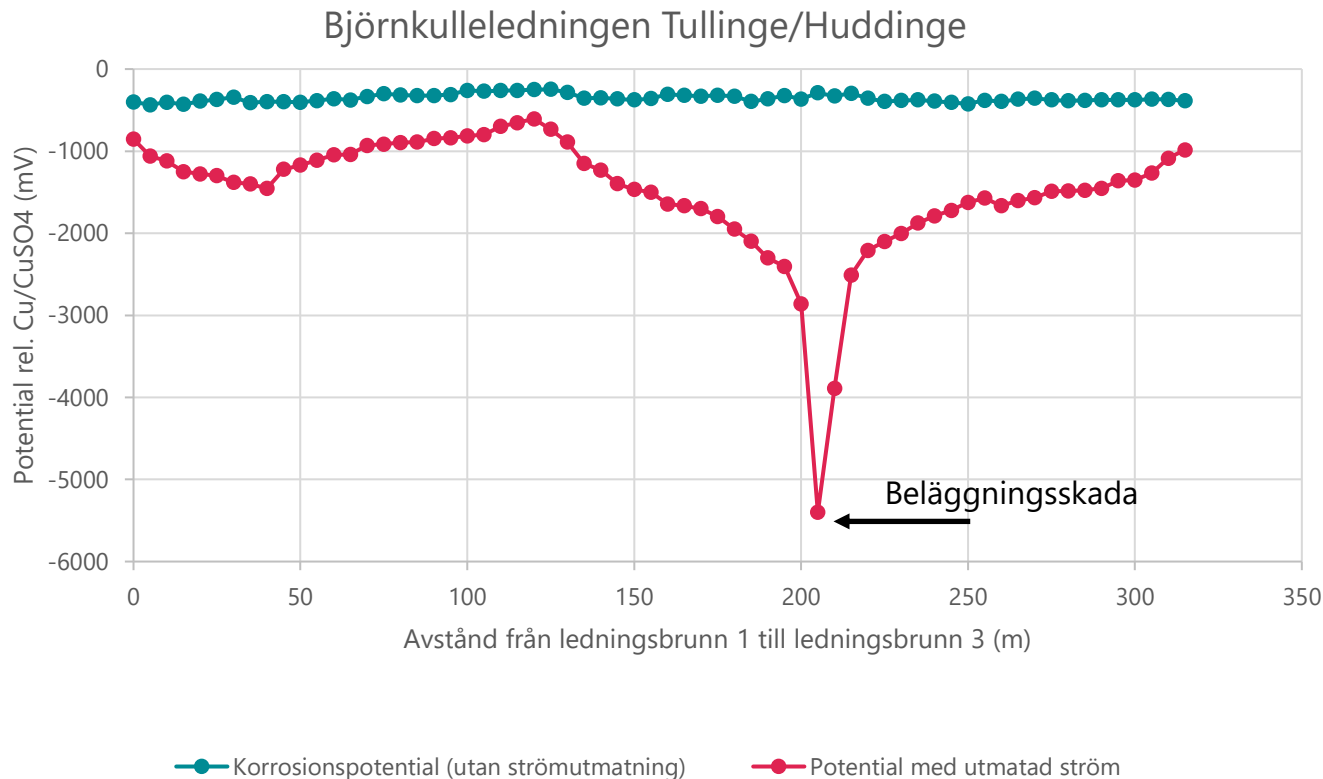
Strömutmatning: 1200 mA  
Spänning: 50 Volt  
Plastmantlad ledning  
Diameter: 450 mm

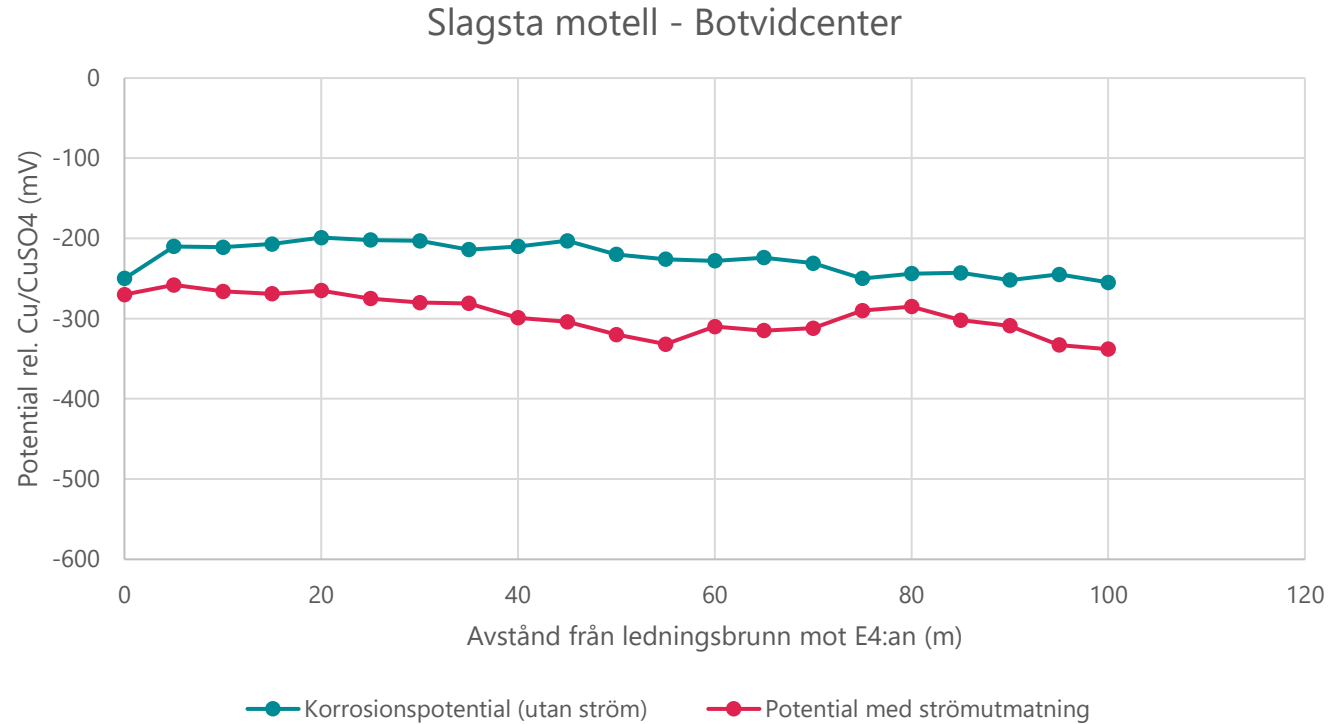
Strömutmatning: 200 mA  
Spänning: 50 Volt  
Betongkulvert cellbetong/mineralull  
Diameter: 500 mm
