## Ökad avbördningskapacitet Degerforsen

Workshop 2021-02-03

## **Driftsättning bottenutskov Ramsele**

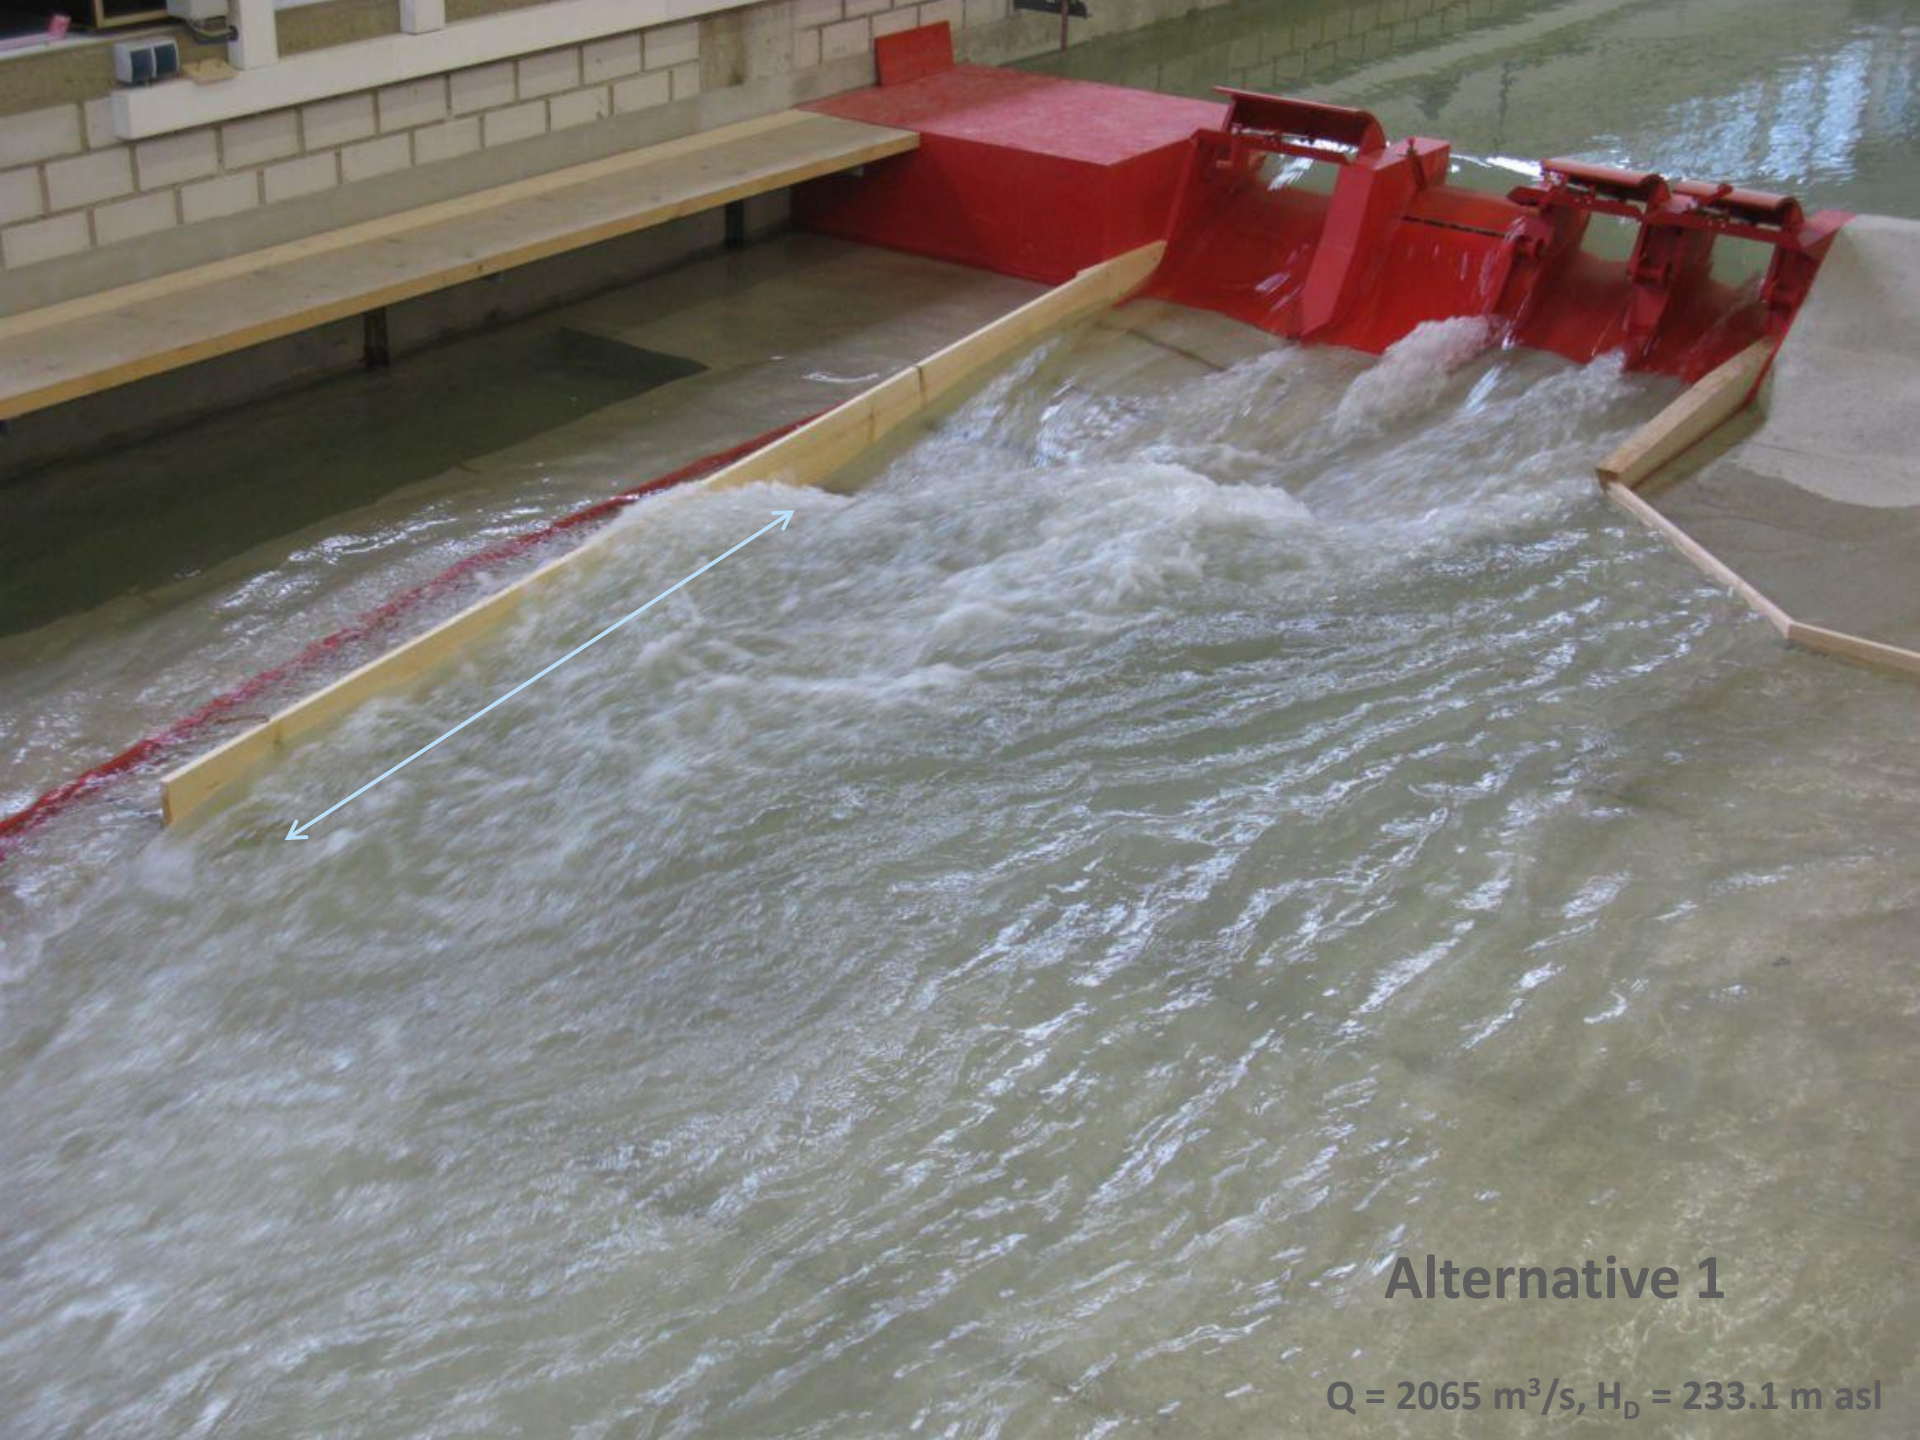
**Alternative 1**

$Q = 2065 \text{ m}^3/\text{s}$ ,  $H_D = 233.1 \text{ m asl}$

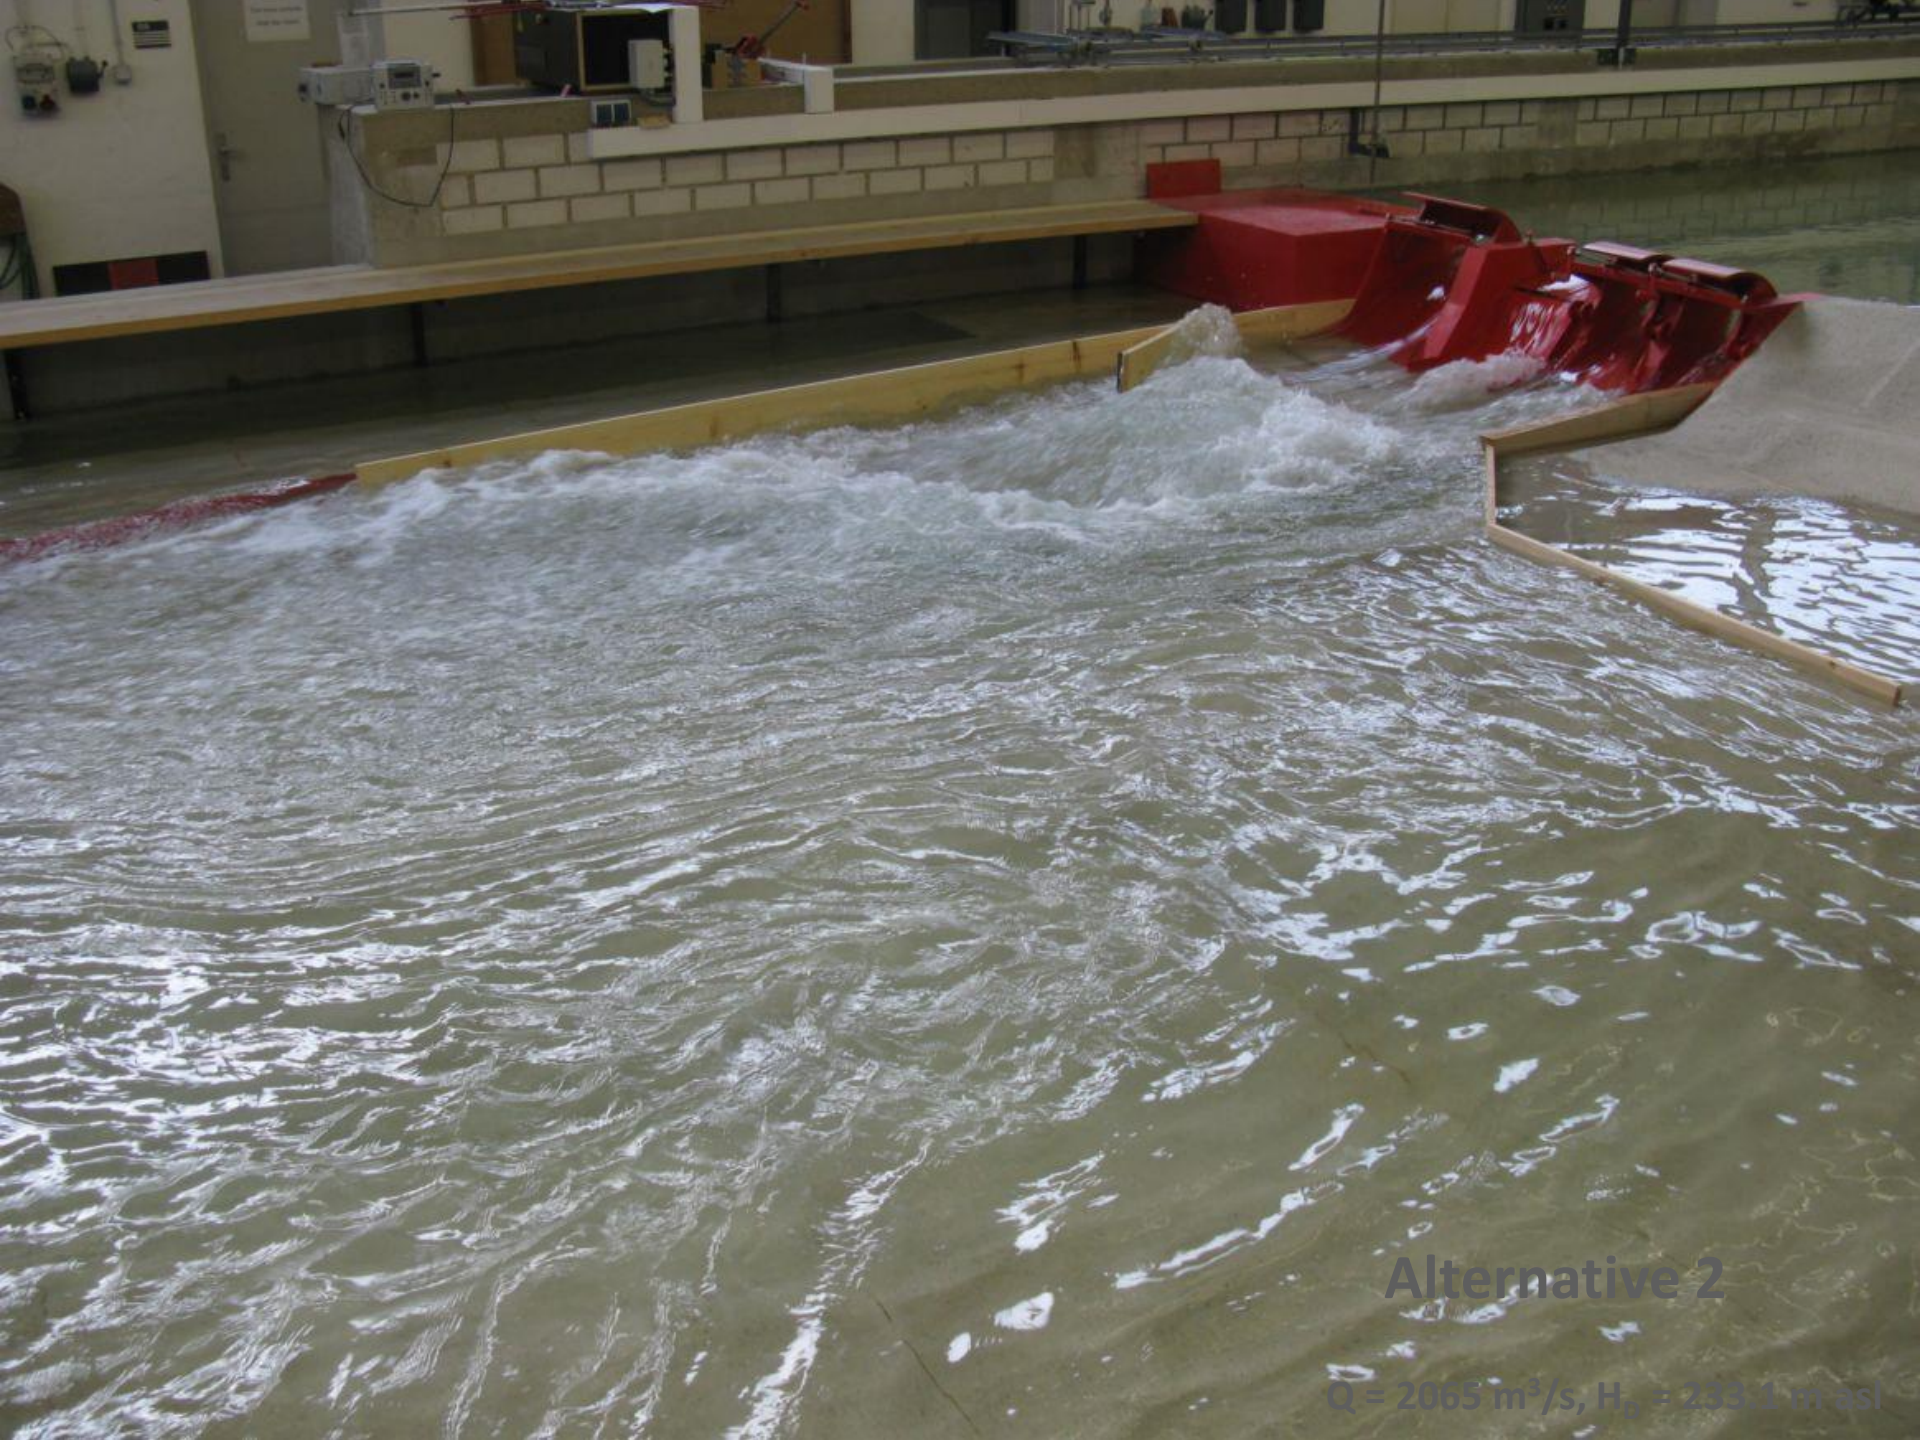
Alternative 2

$Q = 2065 \text{ m}^3/\text{s}$ ,  $H_0 = 233.1 \text{ m asl}$

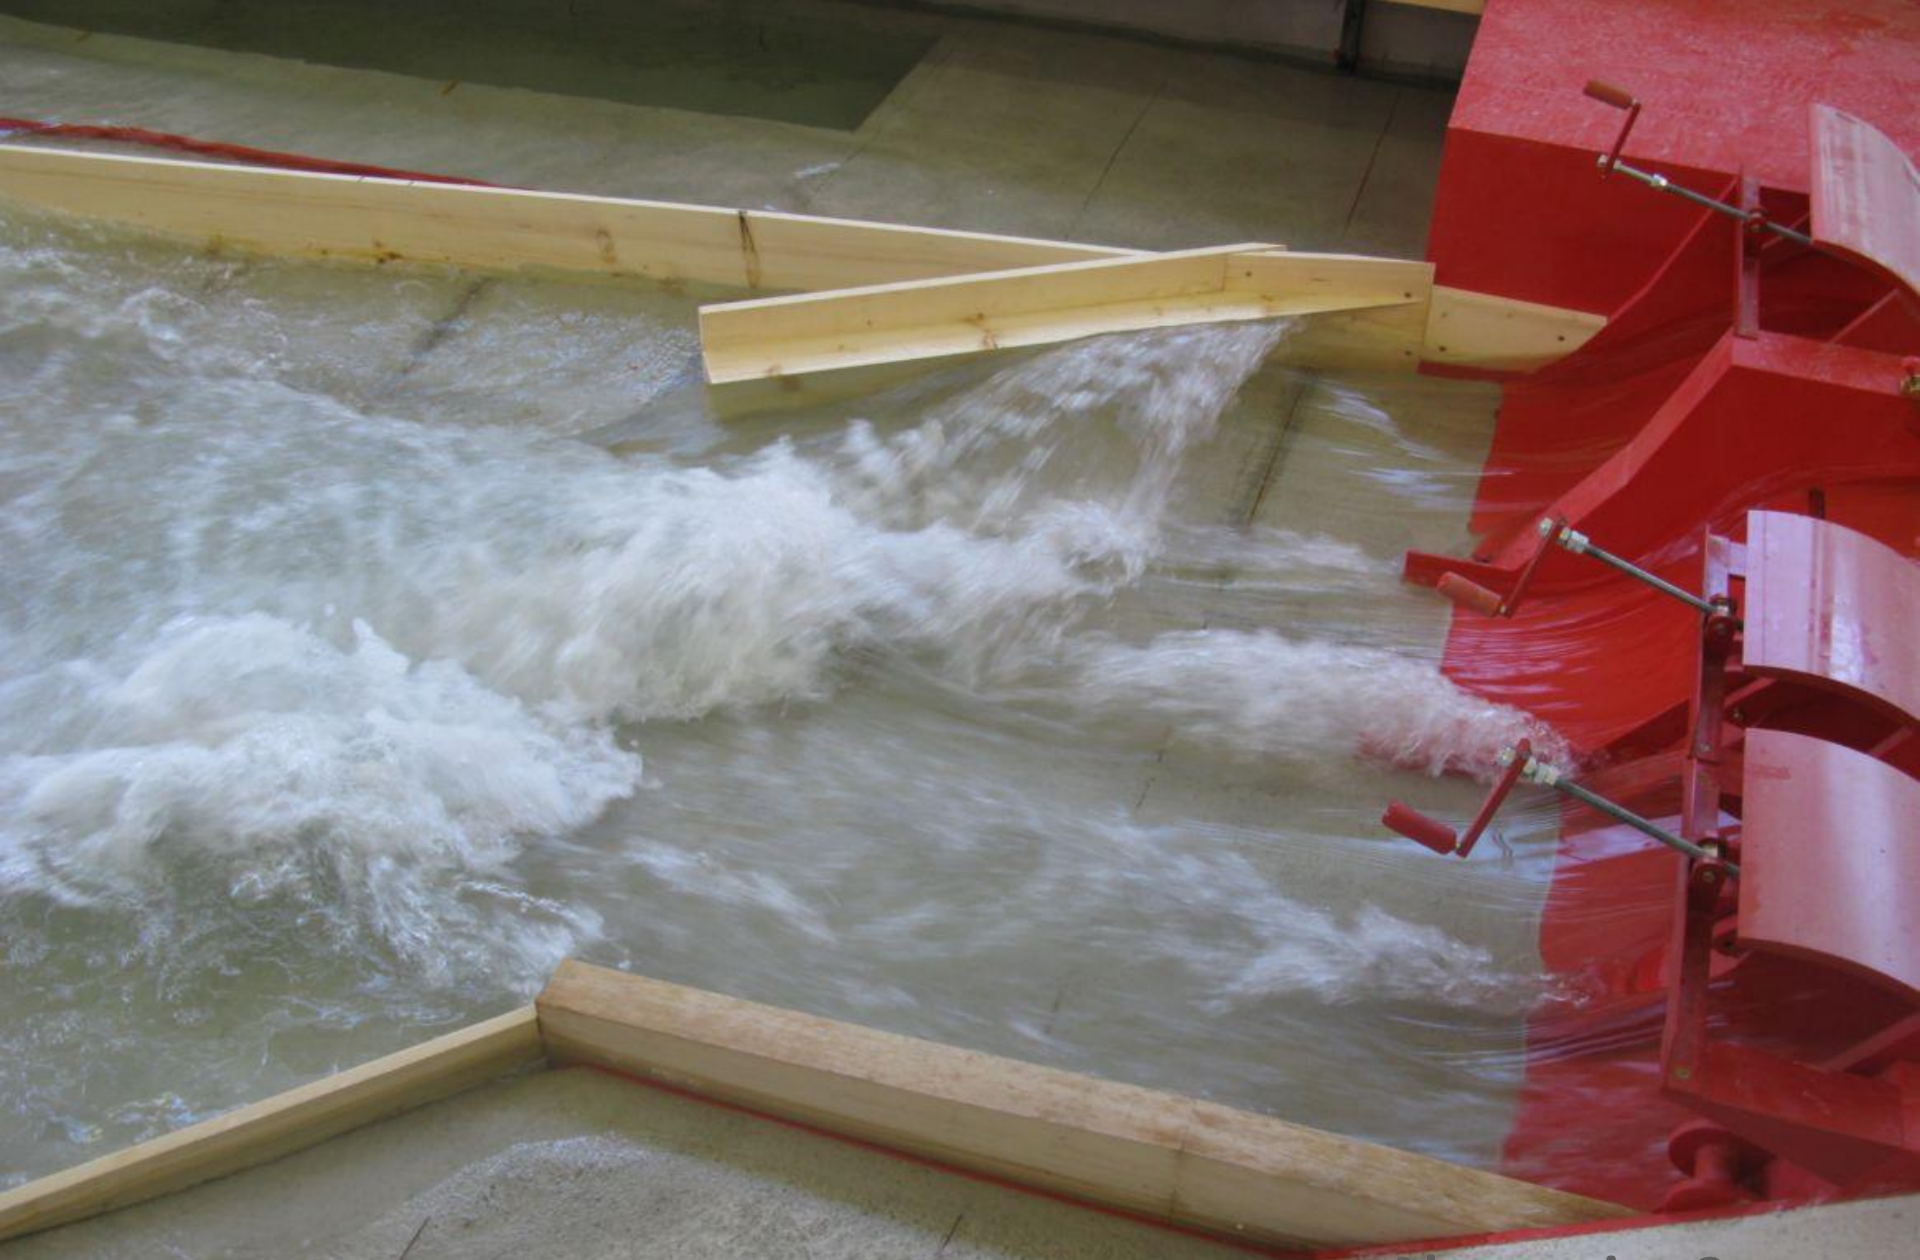
Alternative 3

Slutgiltig lösning

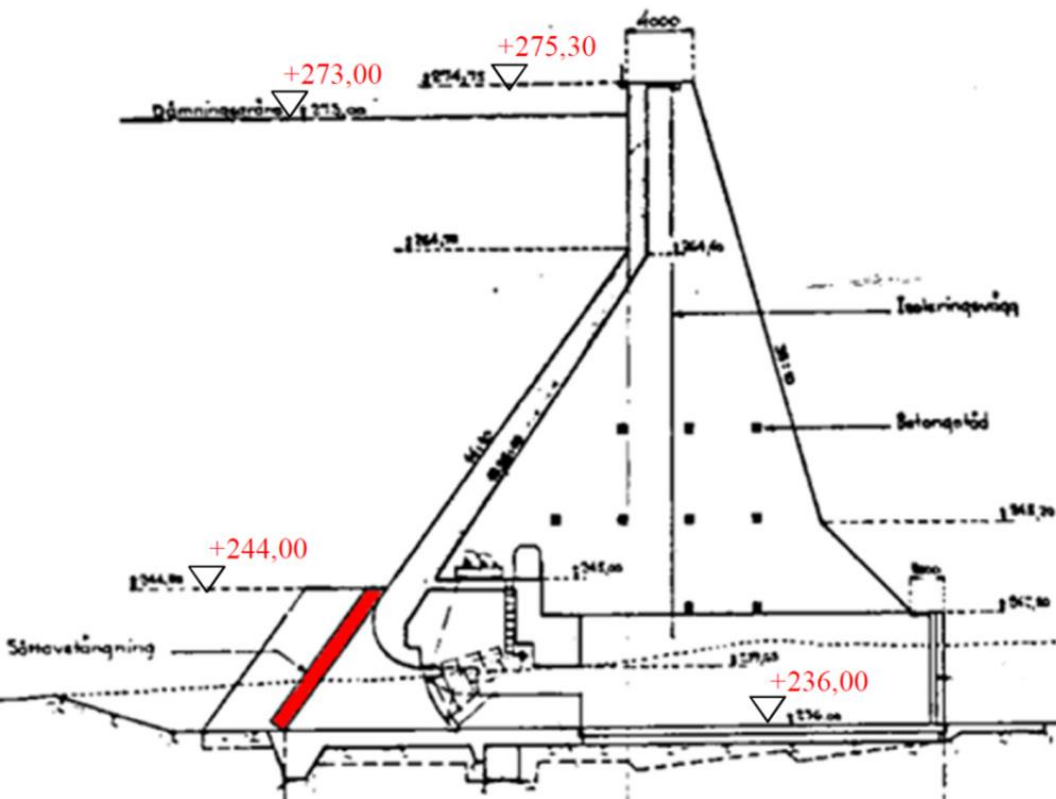
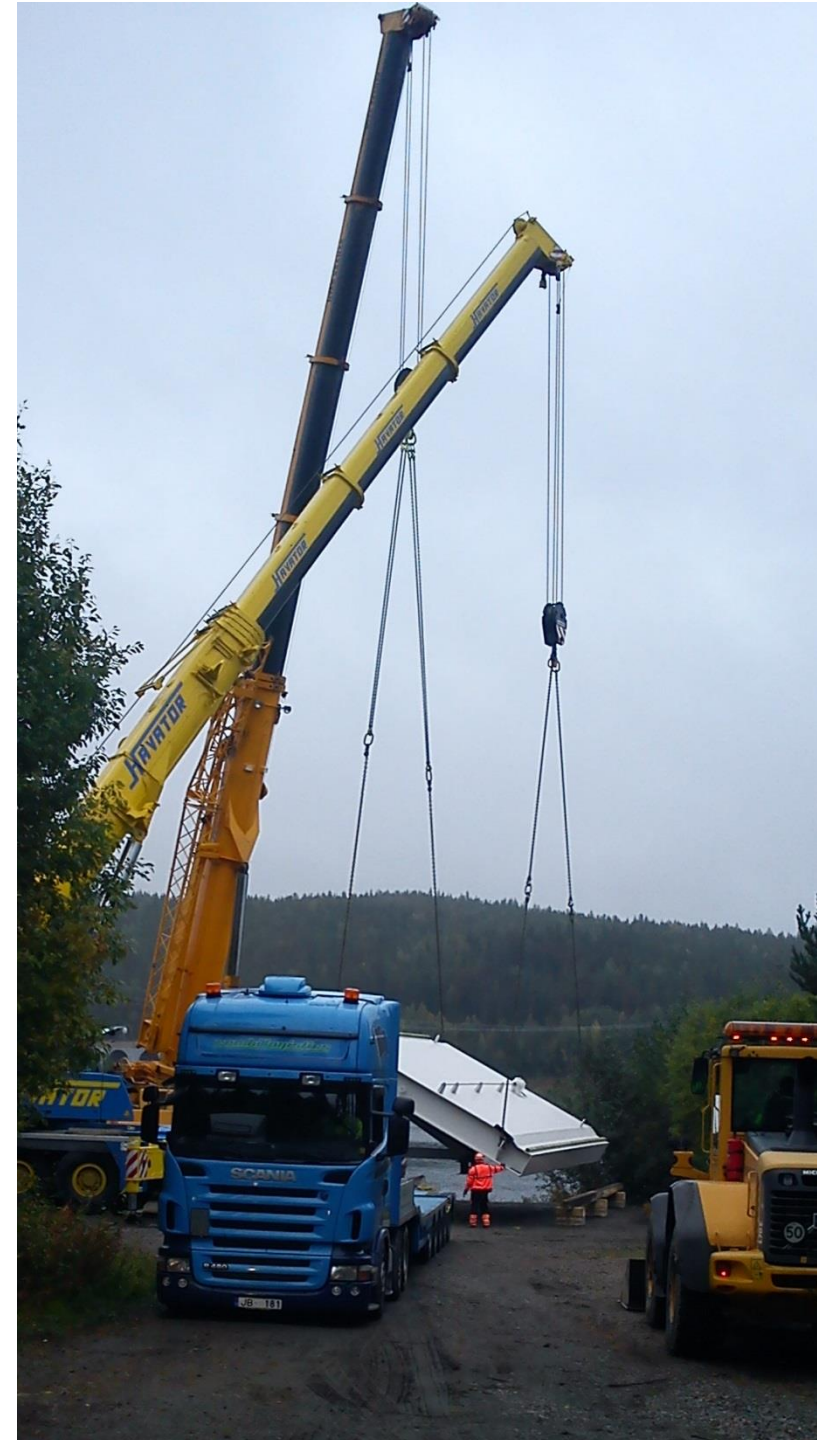
- Installation av temporär avstängning
- Planlucka 6 (b) x 10 (h) meter
- Nya tätningssytor i luckfalsarna svetsades in med dykare
- Tät och bra!

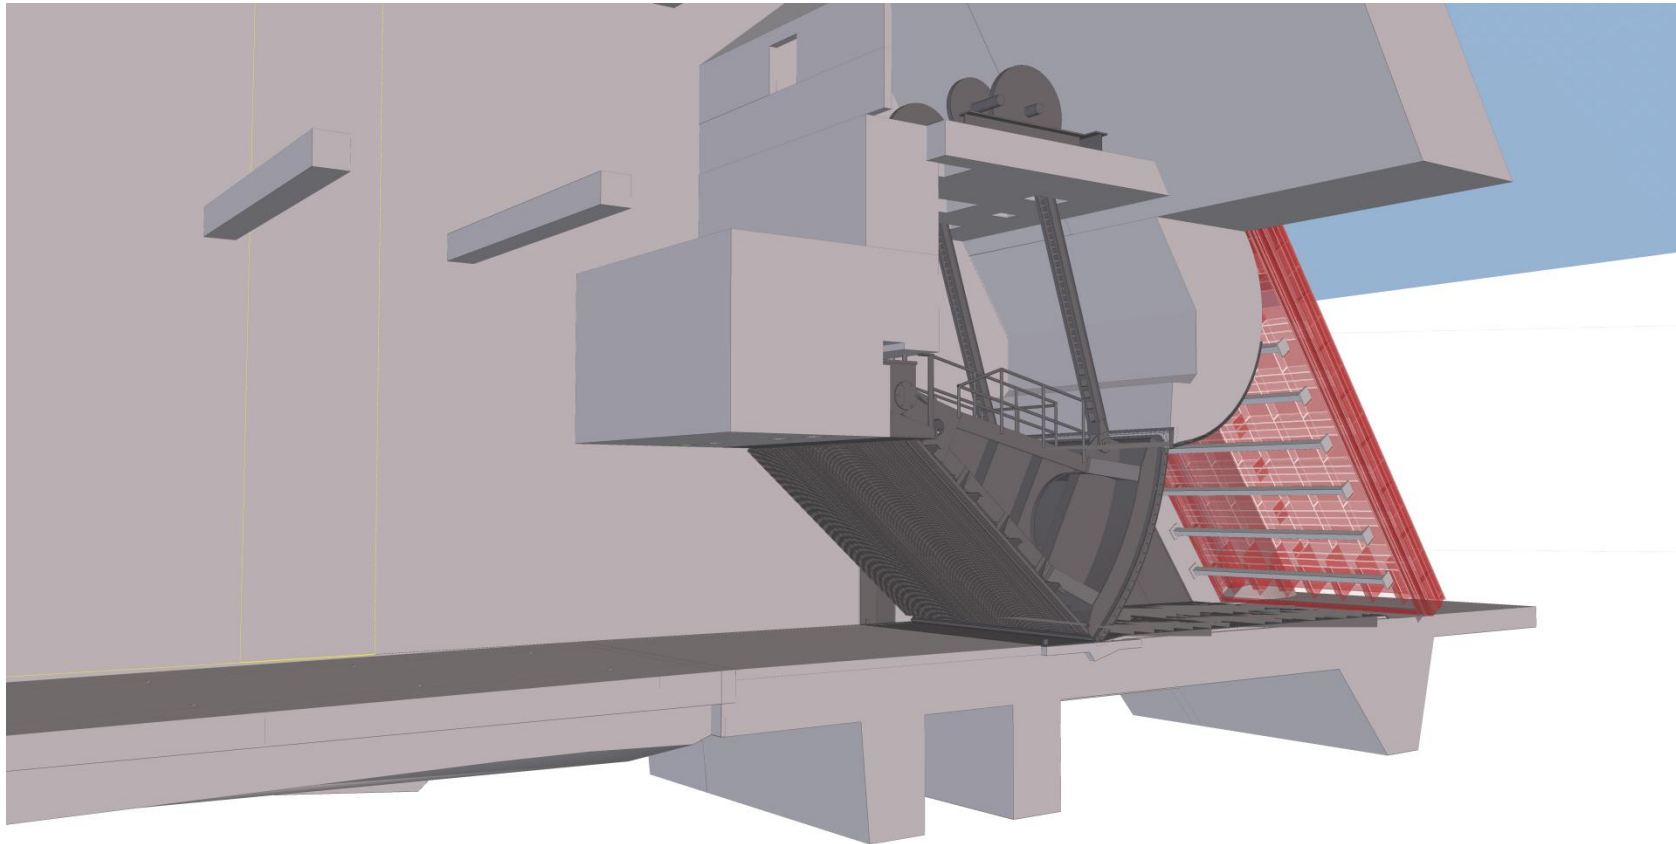
- Gamla luckan i mycket dåligt skick, så även plåtinklädnaden uppströms luckan
- Ny lucka och plåtinklädnad i rostfritt stål för att minska underhållsbehov
- Rostfritt är en utmaning att jobba med

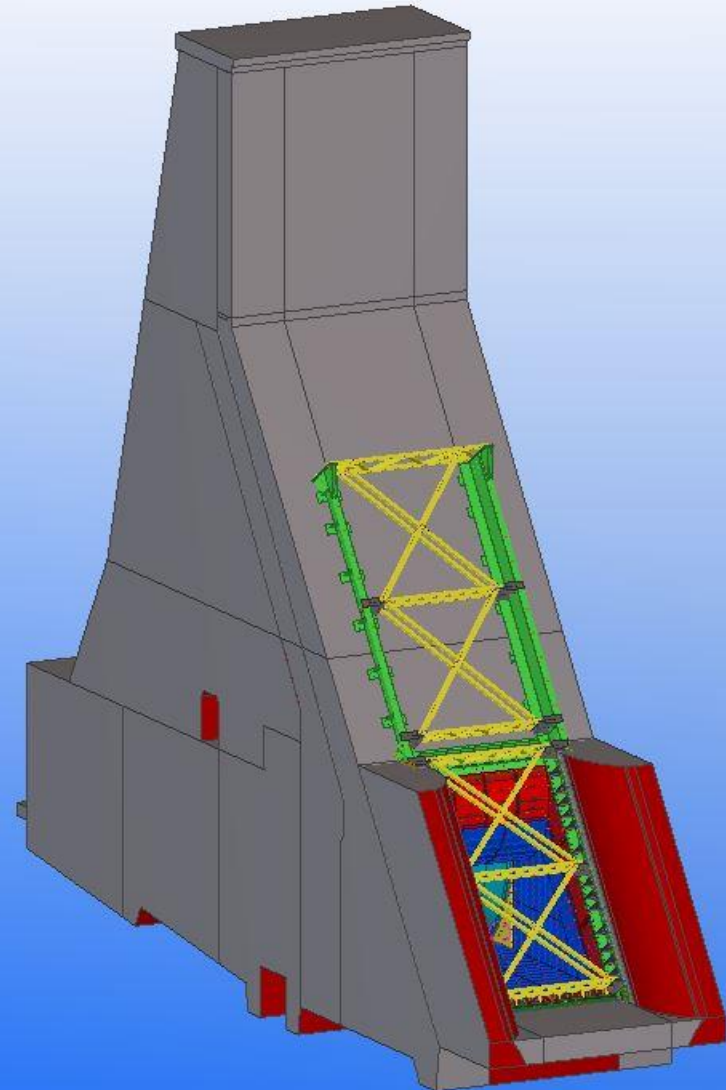
- Nya falsar för temporär avstängning (grönt)
- Smide för montage (gult) som demonterades efter fixering av falsar
- Ny stålinklädning mellan den som monterades i torrhet och de nya falsarna
- Falsförlängning för att förenkla montage av temporär avstängningslucka
- Allt arbete utfördes av dykare på dyk djup 20-42 m

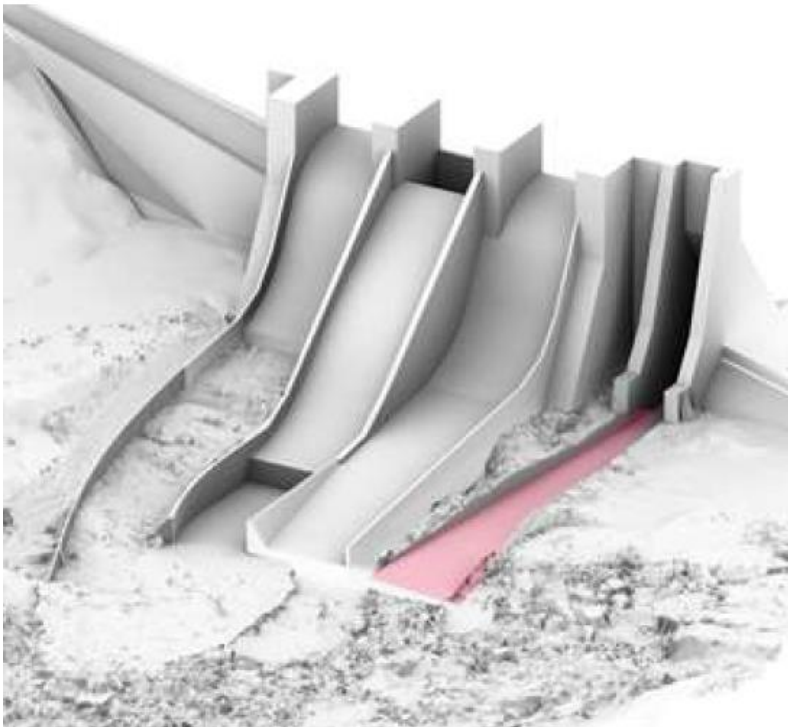
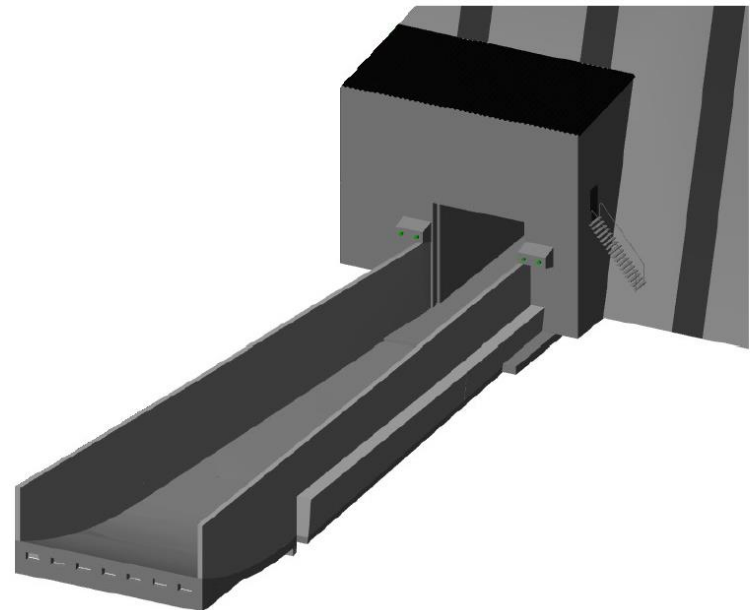
- Ändrad sträckning och ombyggnad av utloppskanal
- Nya ledmurar och kanalbotten
- Skijump för att förbättra energiomvandling, Ramsele
- Bergförstärkning för att förhindra skadlig erosion
