# Ringhals Midlife åtgärder

Hamn och Kassun

Webseminarie, 2021-03-17, Magnus Persson & Johanna Spåls

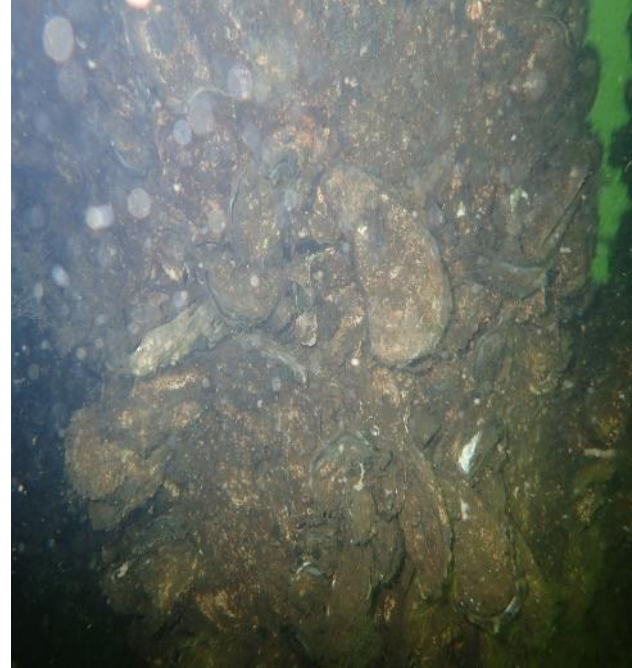
Åtgärder krävs för att vidmakthålla betongkonstruktionen och säkerställa hamnens funktion under den planerade livslängden.

Montage av nya isskydd på pålar samt utbyte av fendrar och dykdalbens kantskoning samt lokala betongreparationer. Projektet genomfördes från 2015-2020.

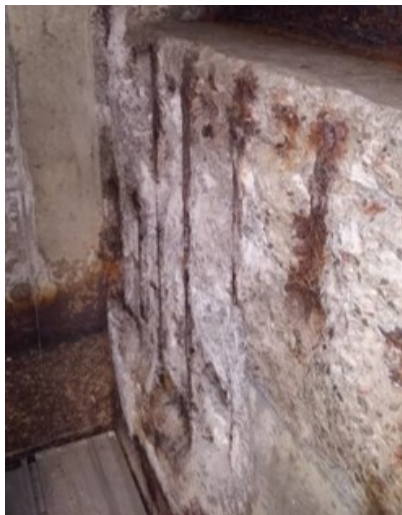
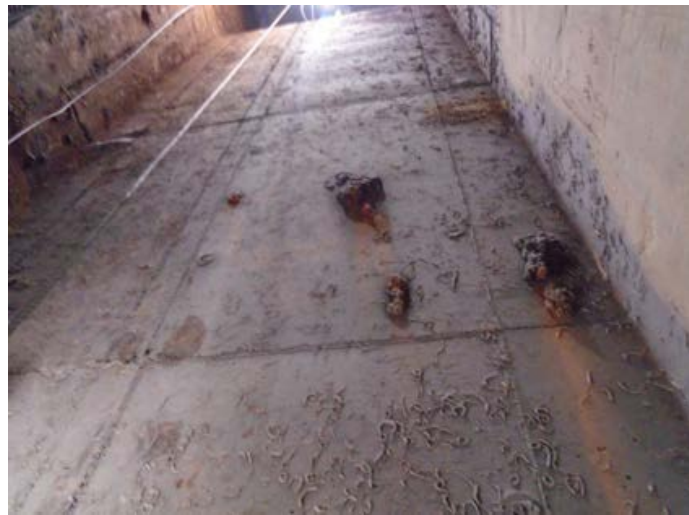
- Betongskador i skvalpzon

- Intakta betongväggar i undervattensmiljö dock fanns rostutfällningar
- Fönsterundersökning visade på kraftiga korrosionsskador på armering

2016 - Reparationer i skvalpzonen  
Utökad kontroll

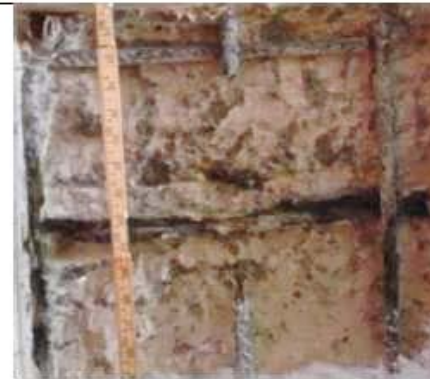
BILD 8. Frilagd armering inom område B4.
