# Injektering i en urlakad betongdamm: En inblick i dammens inre

ENERGIFORSK – KRAFTINDUSTRINS BETONGDAG – 2021-03-17

MARTIN ROSENQVIST

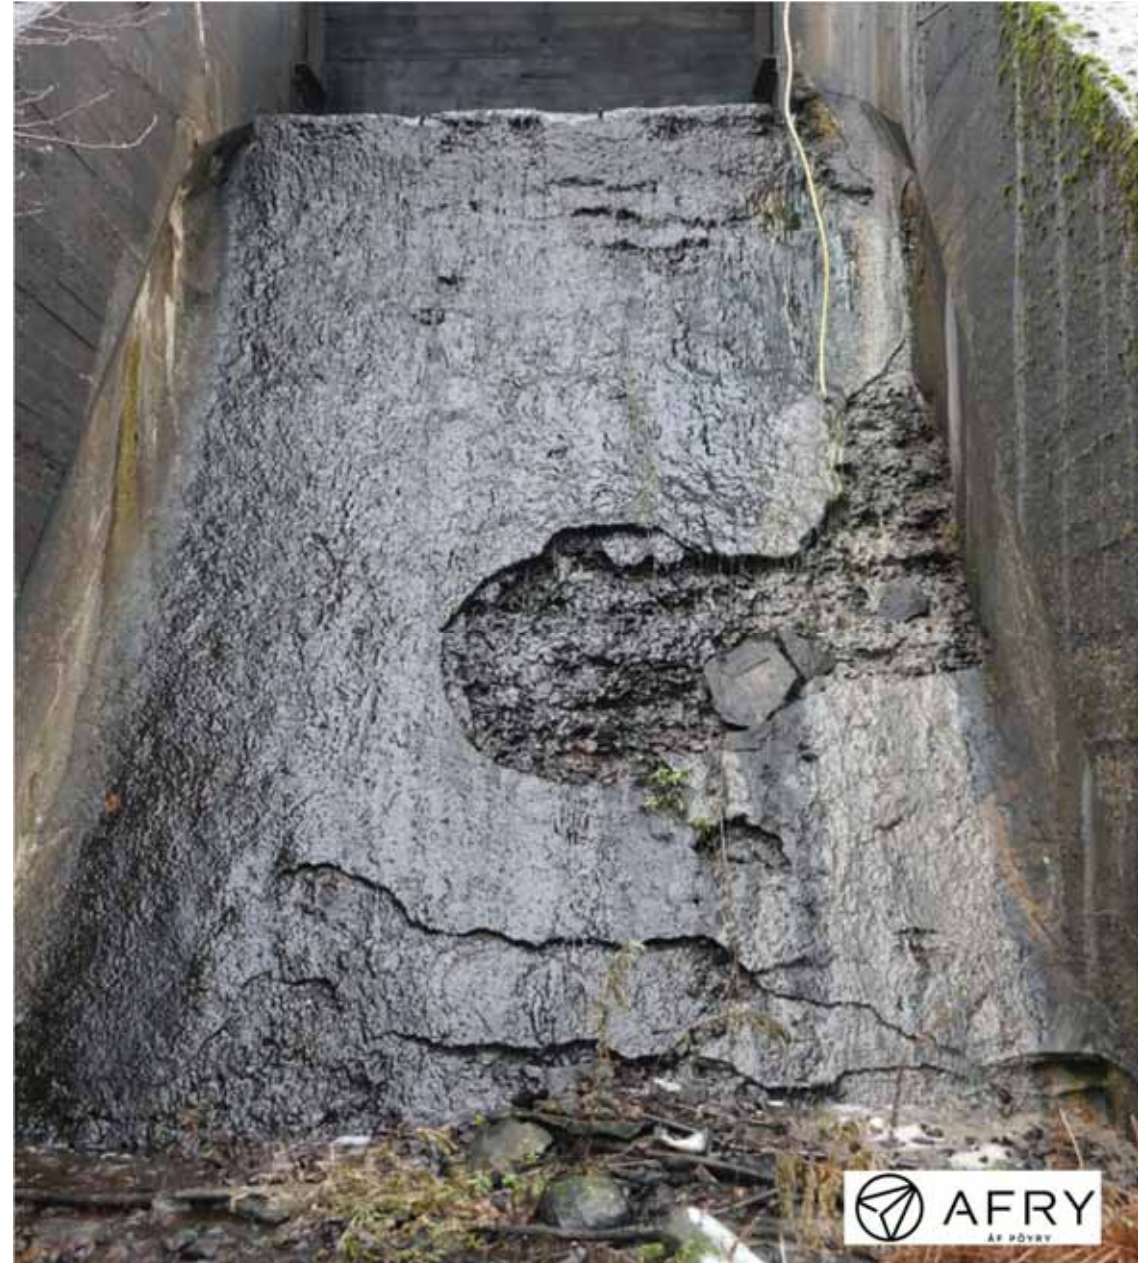
- Kontinuerligt läckage genom luckornas sättar
- Utskovströsklarna konstant fuktiga
- Troligen reparerade vid ett eller flera tillfällen
- Armerad pågjutning / 5–10 mm tjock
  - Stenbeklädnad
  - Rå betong
- Pågående nedbrytning av pågjutningen

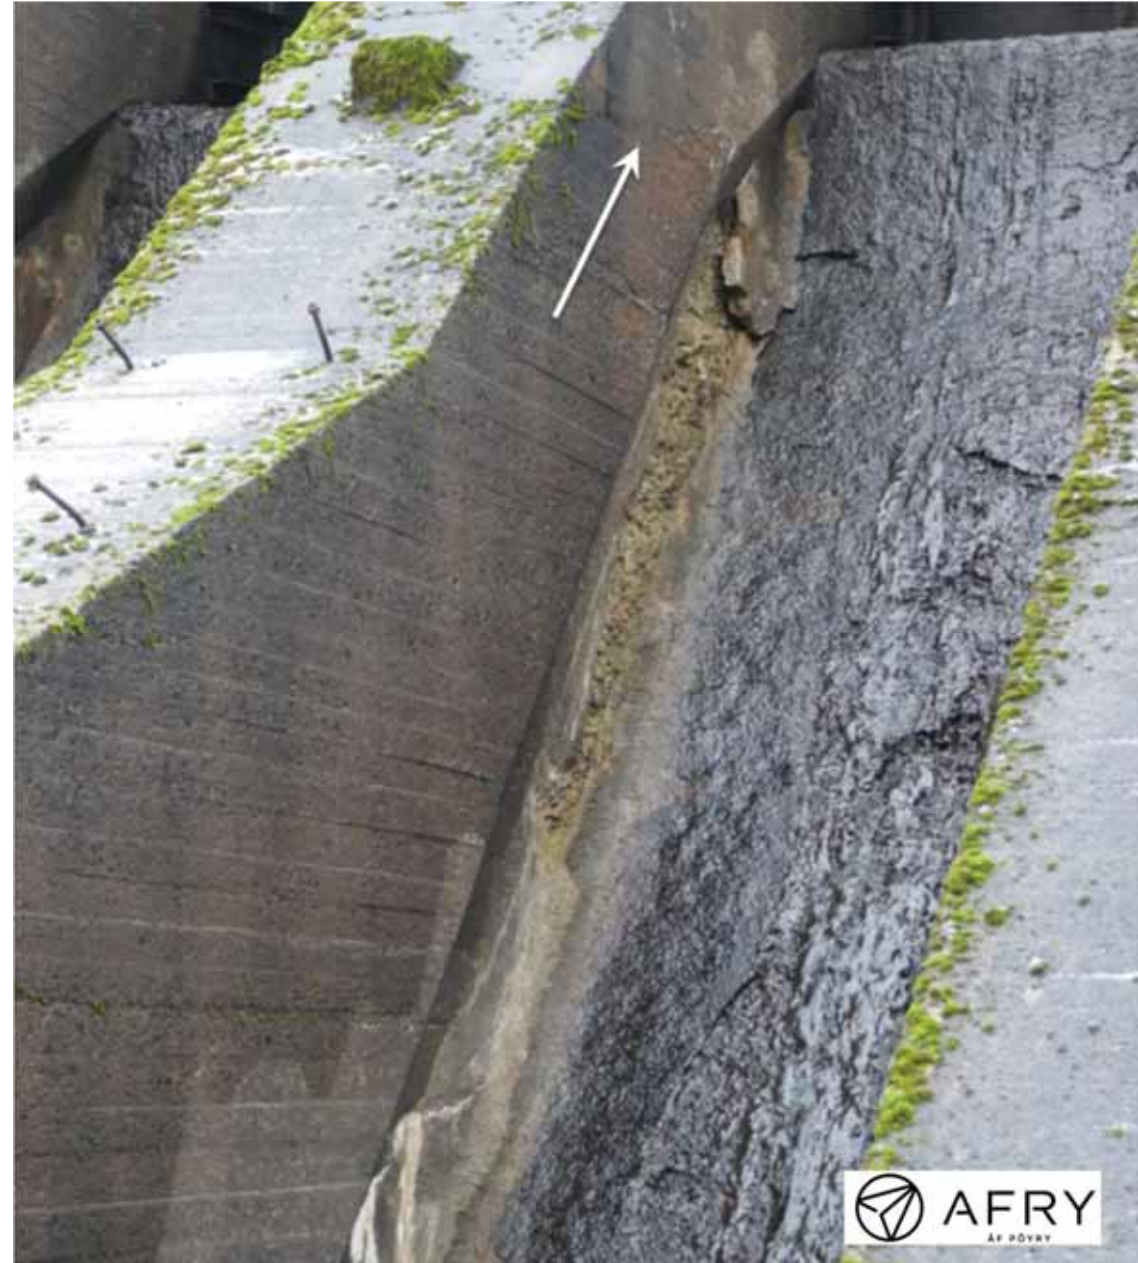
- Ledtrådar från 1930- och 1940-talets arbeten
- Breddning av stödpelarna
- Gjutfog i stödpelarna (vit pil)
- Trolig höjning av tröskelnivån
- Nedbrytning av betong intill pelarna
- Sporadisk sprickbildning i pågjuten betong

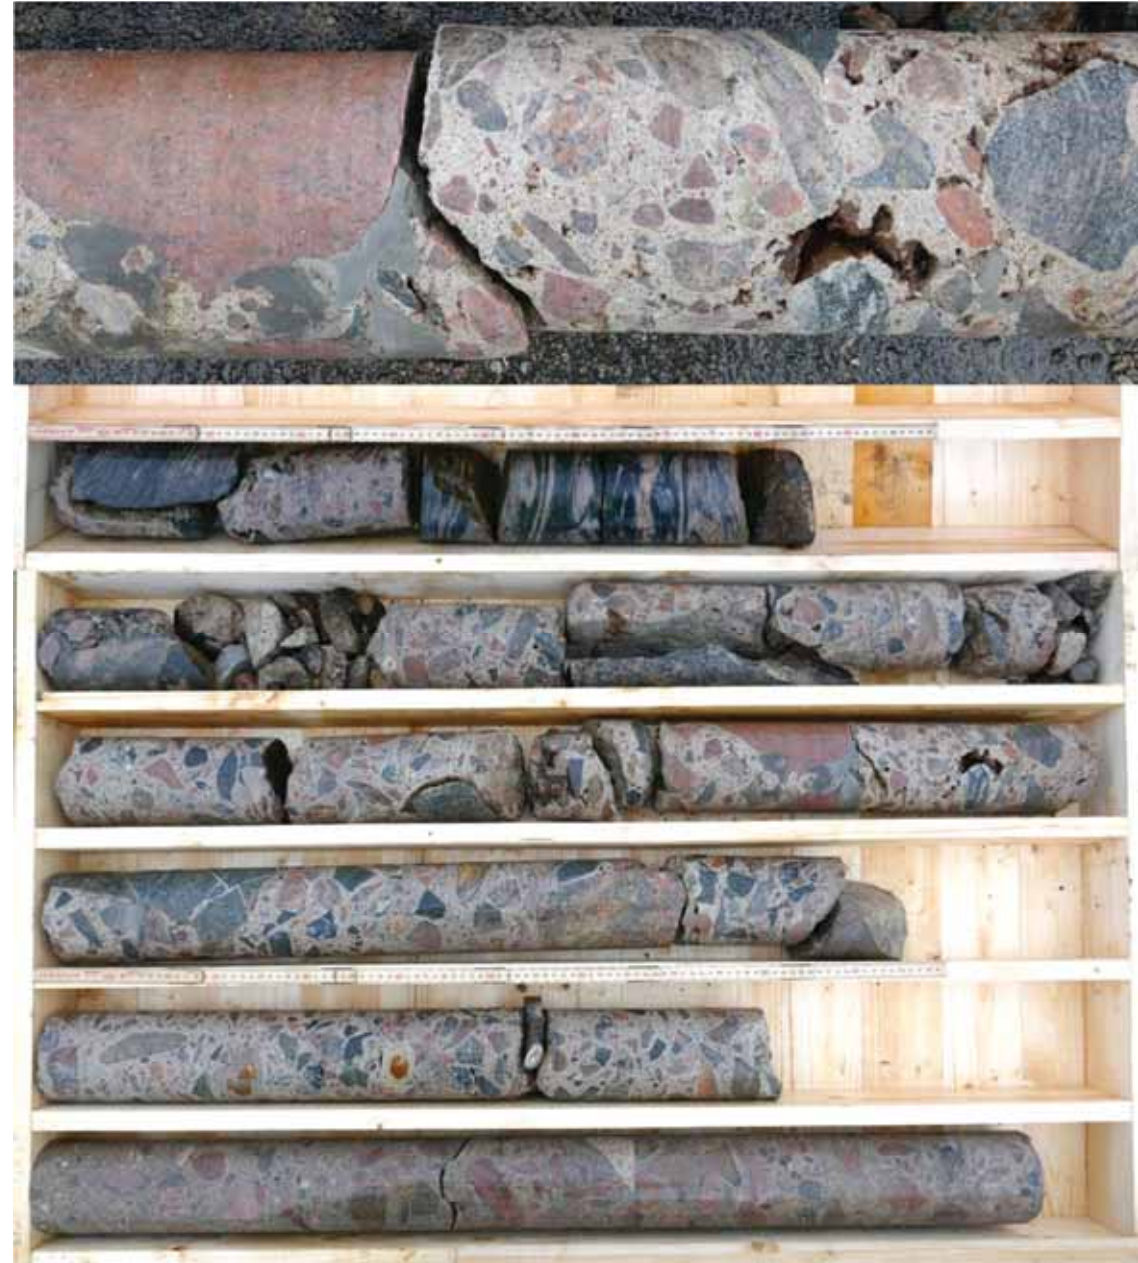
- Stödpelare 12 valdes ut för undersökningar
- Kärnborrning i två hål (NS respektive US →)
  - NS: 0,5 m från nedströms kant (6,9 m lång)
  - US: 0,5 m från uppströms kant (5,8 m lång)
  - Inbördes avstånd cirka 0,6 m
- Borrningar utfördes i december 2018
- Varierande kvalitet på betongen
  - I spannet mellan bra betong och usel betong
- Värmekabel i hålen inför injektering

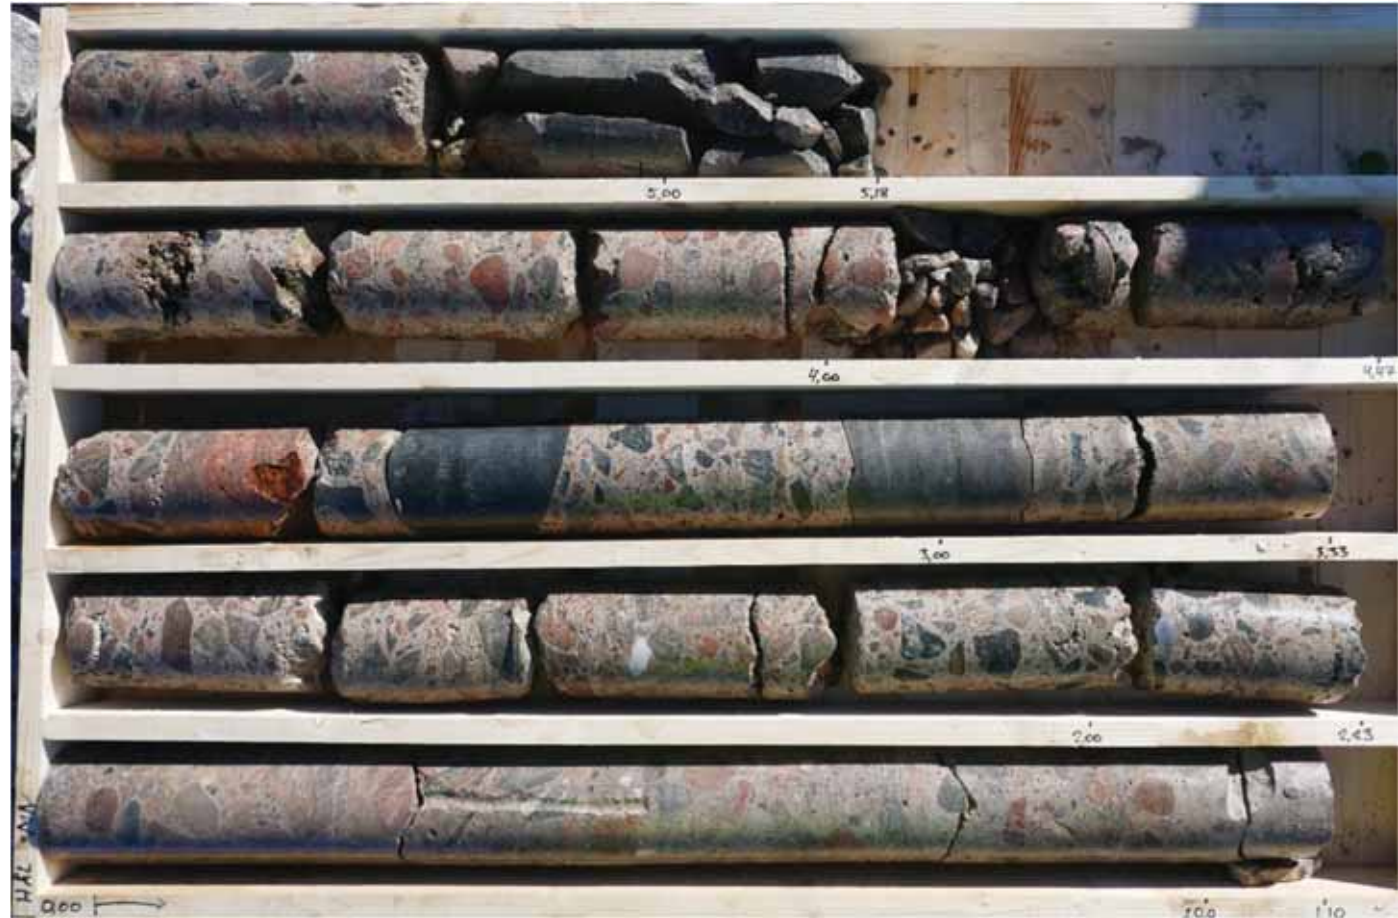
- Kärnborrning i ett hål (MN)
  - Mittemellan borrhål NS och US
  - Borrning till 5,2 m djup
- Borrningar utfördes i februari 2019
- Inga tydliga tecken på förbättring
  - Injekteringsbruk påträffades
  - Ställvis usel betong
- Slutsatserna som drogs var att:
  - Injekteringsbruket hade sökt sig uppströms eller sidledes in i trösklarna

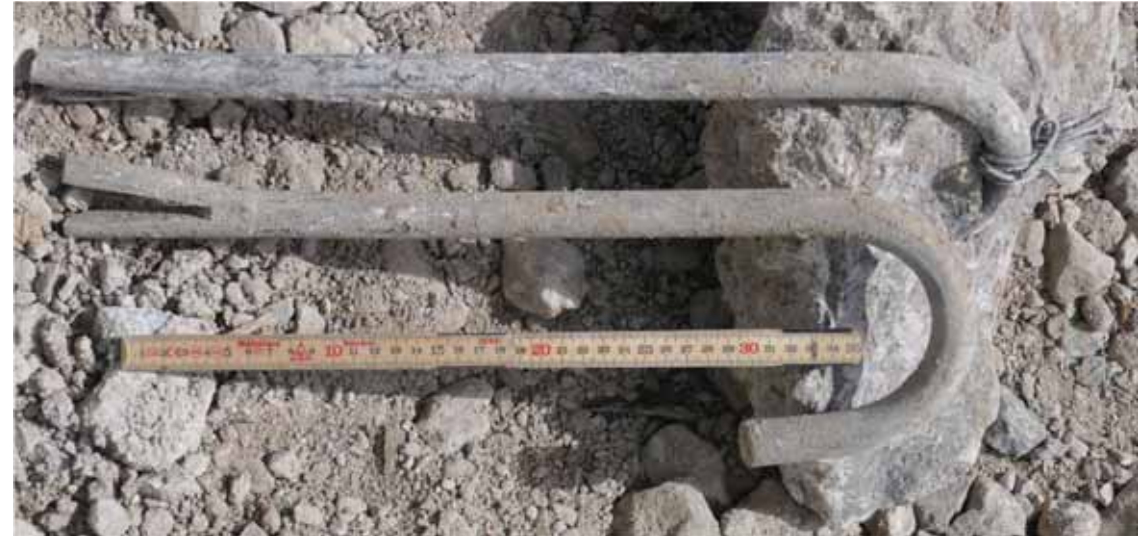
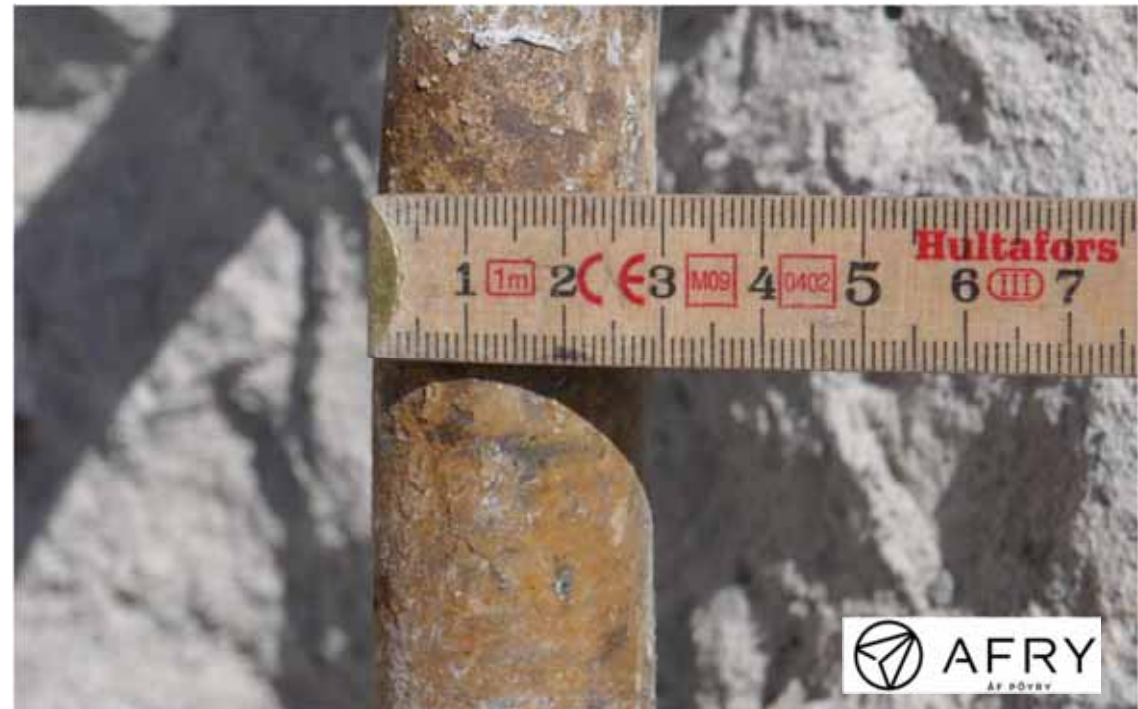
- Ursprungliga dammen var oarmerad
- Armering av typen rundjárn påträffades i pågjutna delar från 1930/1940-talet
- Inga tecken på korrosion
- Förankringsjärn inborrade och fastgjutna
- Enstaka tecken på korrosion
- Endast ytrost kunde noteras

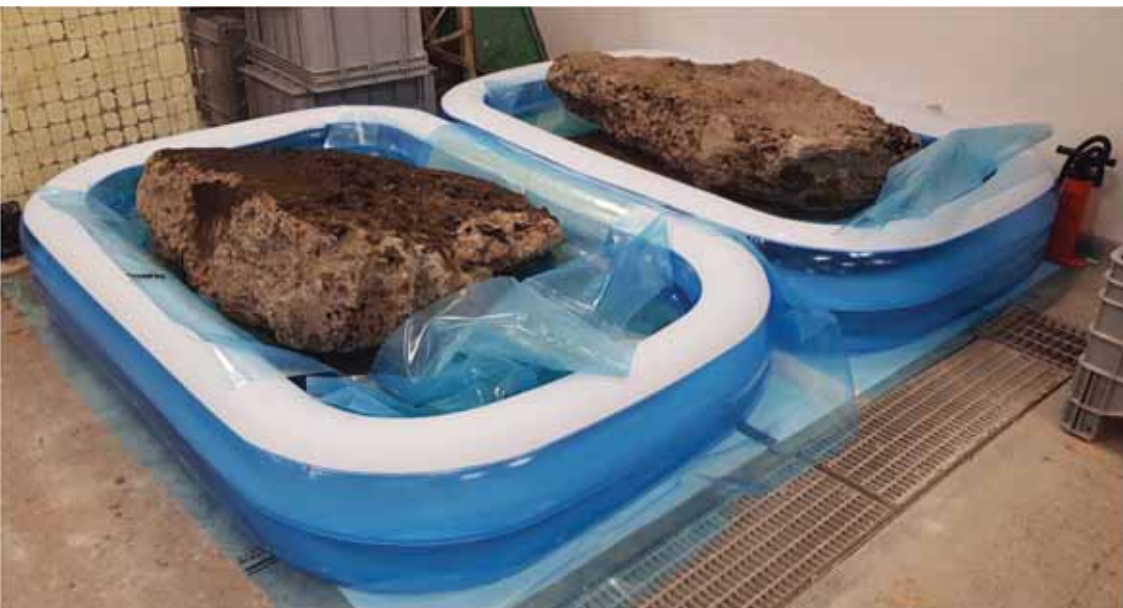
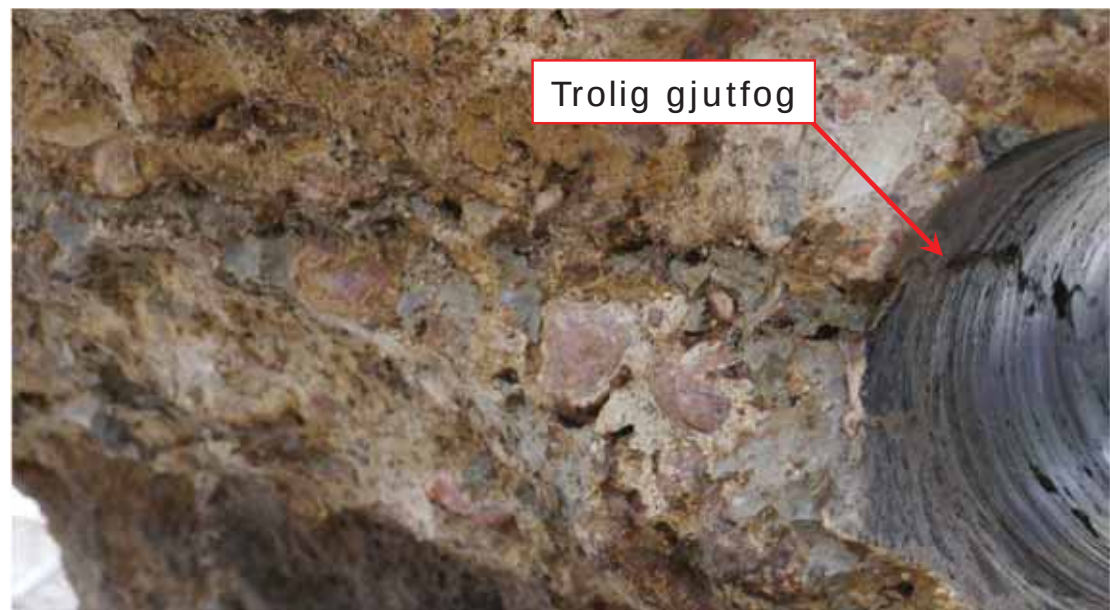
Trolig gjutfog

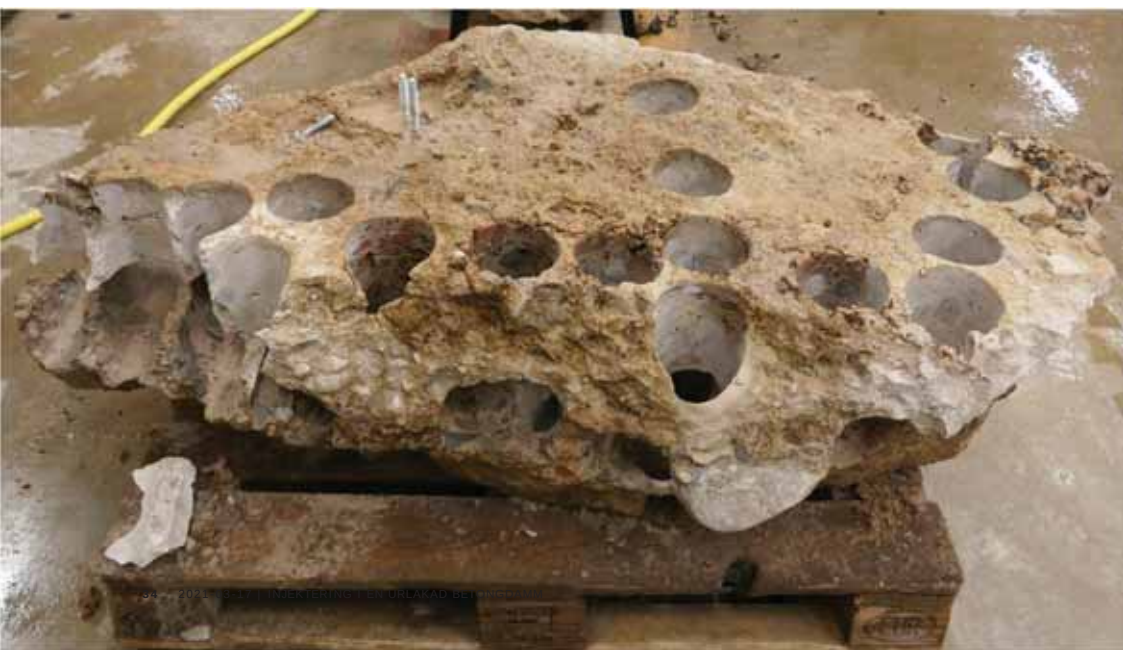
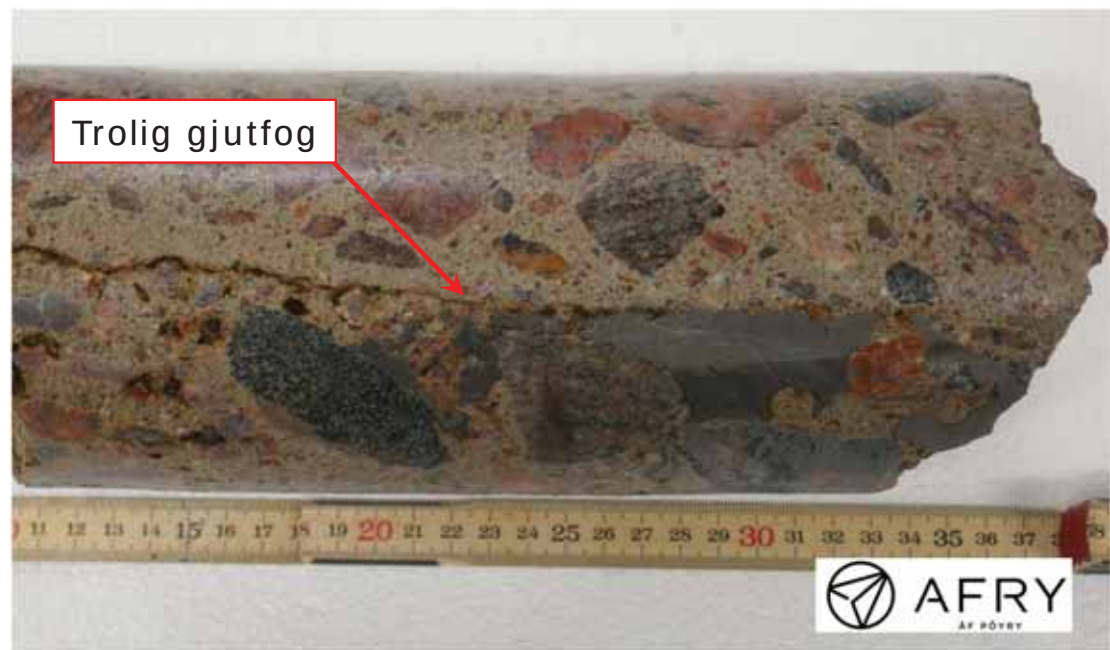
Trolig gjutfog
