# UTRIVNING AV MARIEBERGS DAMMANLÄGGNING

RAPPORT 2021:793

# **Utrivning av Mariebergs dammanläggning**

Dokumentation av dammens tillstånd

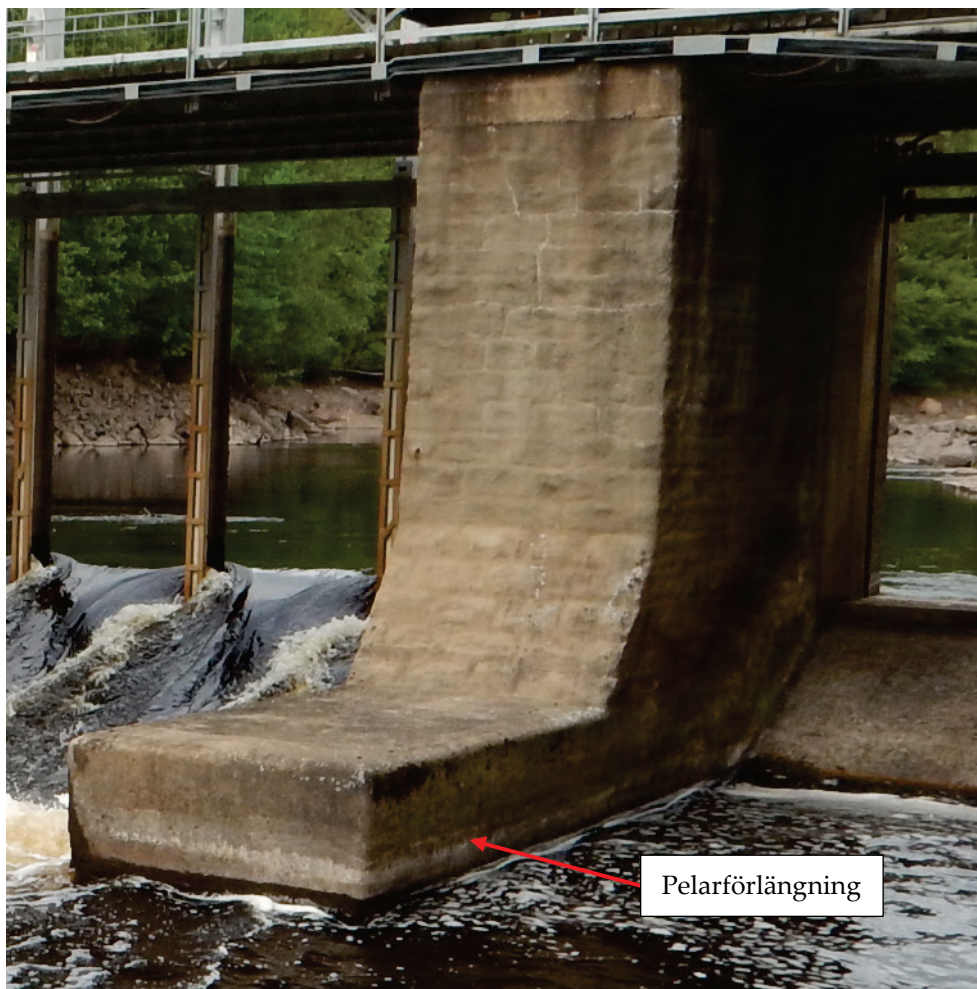
Figur 3.13. Pelare 2. I fotografiet syns pelarens vänstra sida och nedströmssida (2020-06-17).

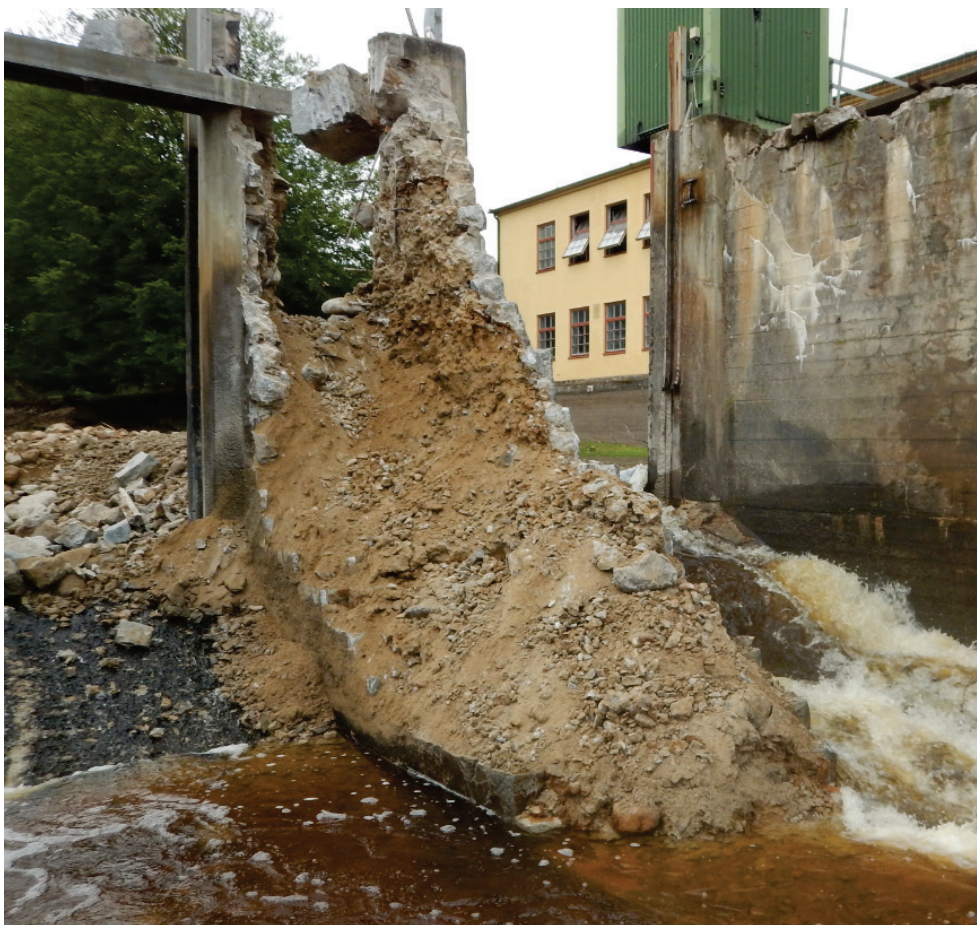
**Figur 3.14.** Pelare 2. Pelaren har delvis rivits ut och dess uppbyggnad framgår av fotografiet (2020-06-30).

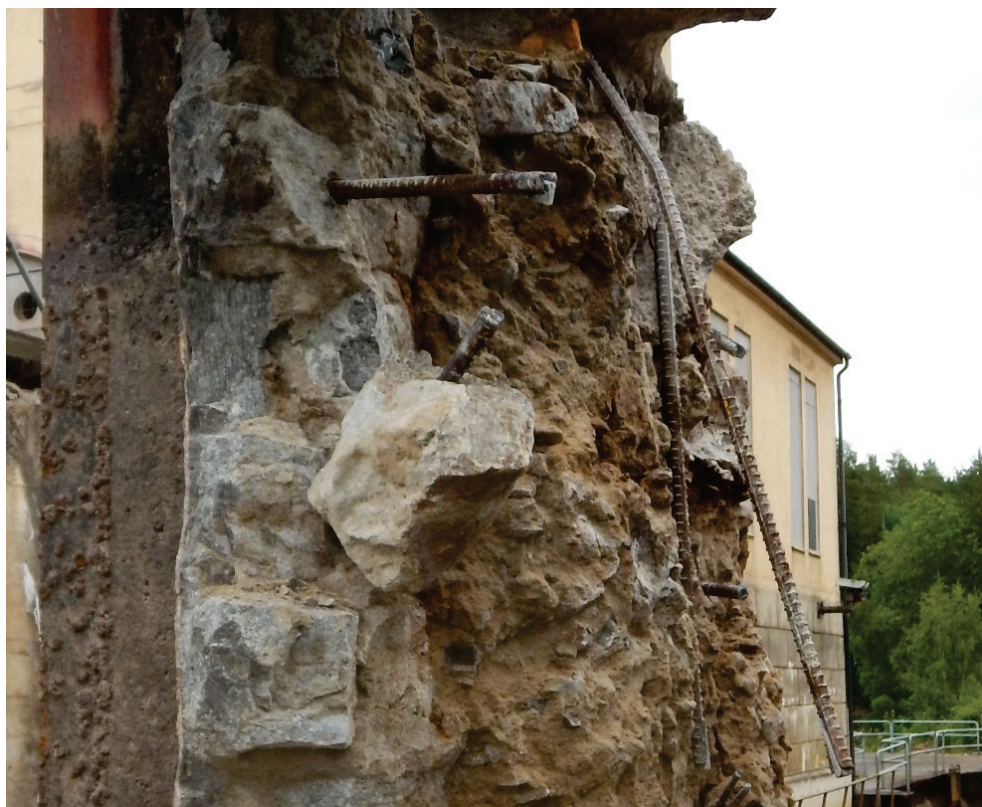
Figur 3.16. Pelare 2. Närbild på skalet av huggen sten, samt förekommande armeringsjärn (2020-06-30).

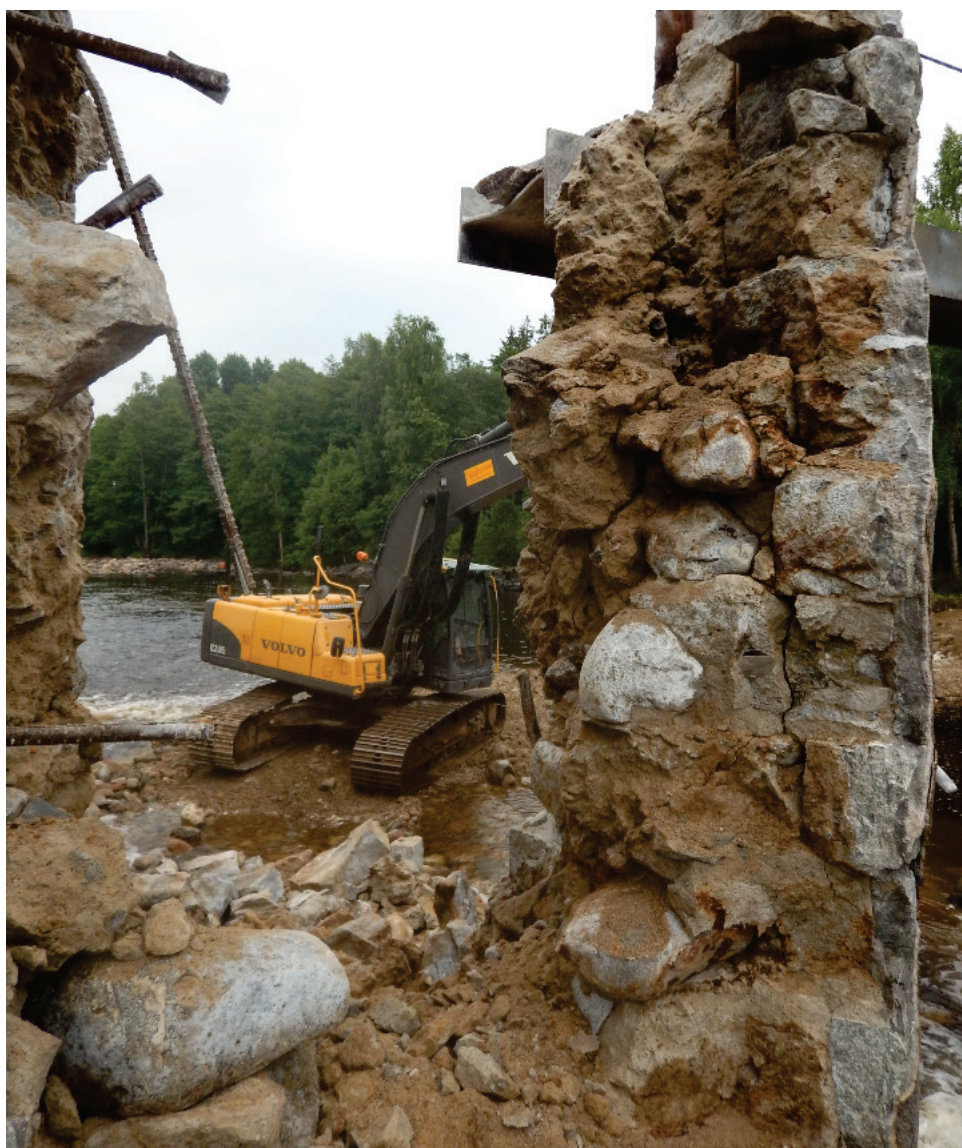
Figur 3.17. Pelare 2. Närbild på pelarens inre av sparsten och ett jordliknande material (2020-06-30).

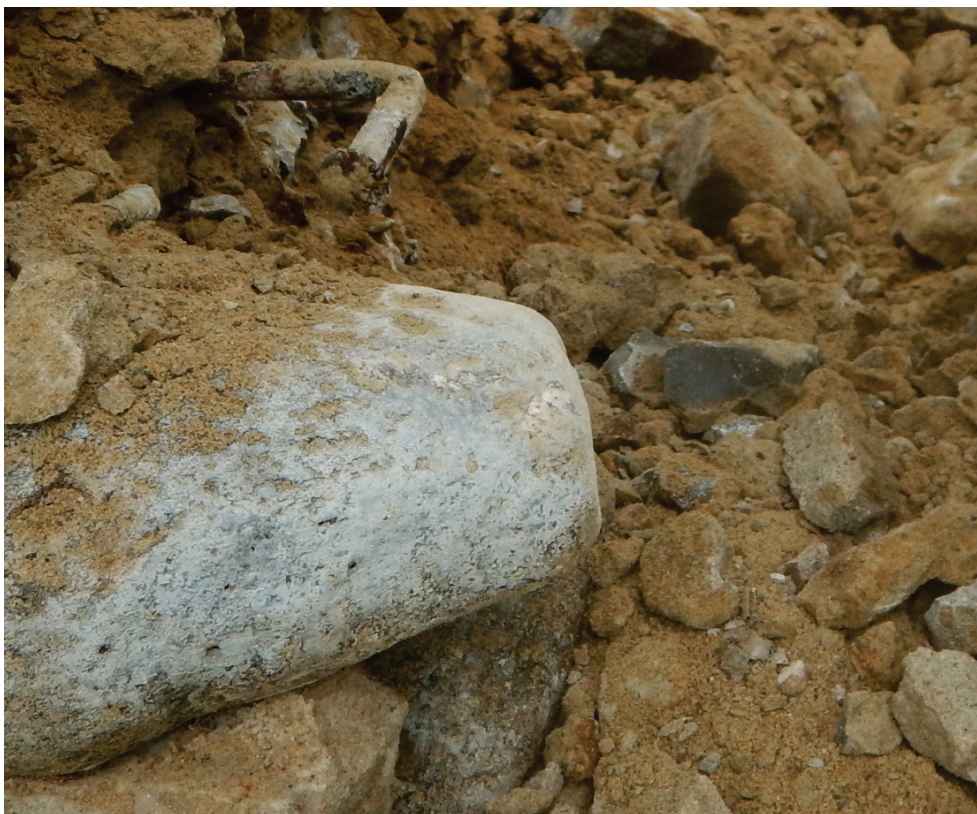
Vid utrivning av dammar med stampbetong spricker betongen vanligtvis längs de svaga gjutfogarna, vilket resulterar i betongstycken med skivliknande form. Detta framgår av Energiforsk-rapport 2020:695 där utrivningen av Hylte betongdamm dokumenterades (Rosenqvist, 2020). Vad gäller innanmätet i pelare 2 uppvisade materialet få likheter med traditionell stampbetong samtidigt som det ändå hade viss sammanhållning, särskilt intill murverket. Materialet ses i närbild i Figur 3.18.

**Figur 3.18. Pelare 2. Närbild på pelarens innanmäte som mer påminner om grus än betong. Vad som också kan noteras i bildens övre vänstra hörn kan vara en kramla för att förankra murverket i pelaren (2020-06-30).**

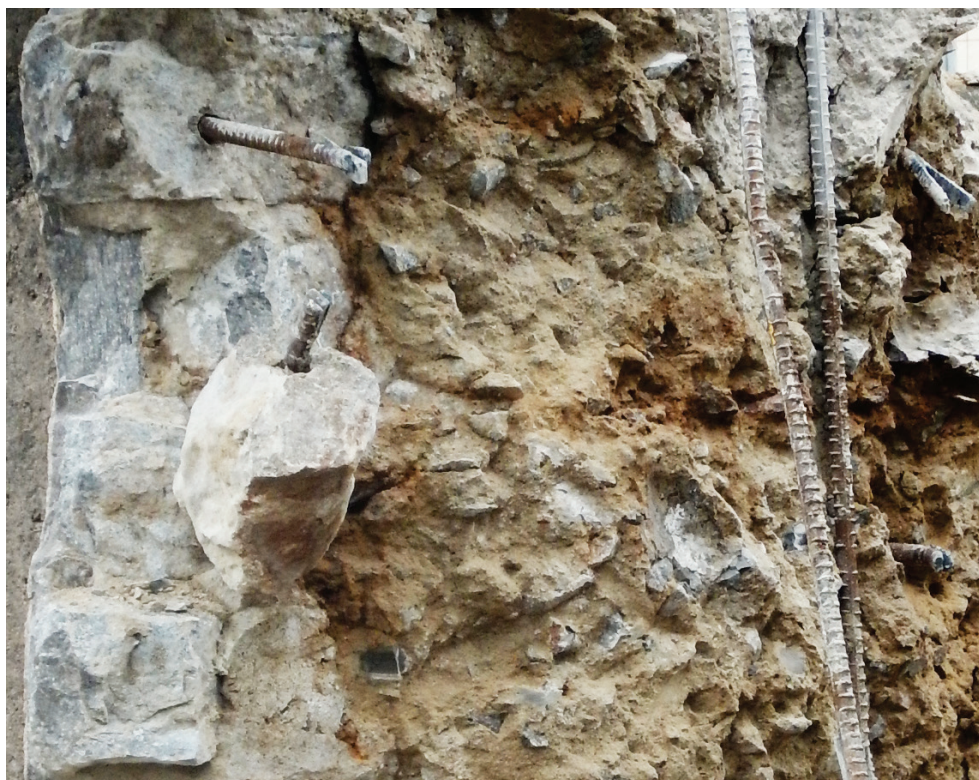
**Figur 3.19. Pelare 2. Närbild som visar pelarens innanmäte innanför skalmuren av huggen sten. Som synes har materialet viss sammanhållning. Notera även armeringen av kamjärn som har tillkommit i efterhand. Uppe till höger i bild syns den inre delen av ett tvärsat förankringsjärn som falsen till utskovsluckan har förankrats med. Förankringsjärnet ser ut att vara av typen slätstål och härstamma från byggskedet (2020-06-30).**

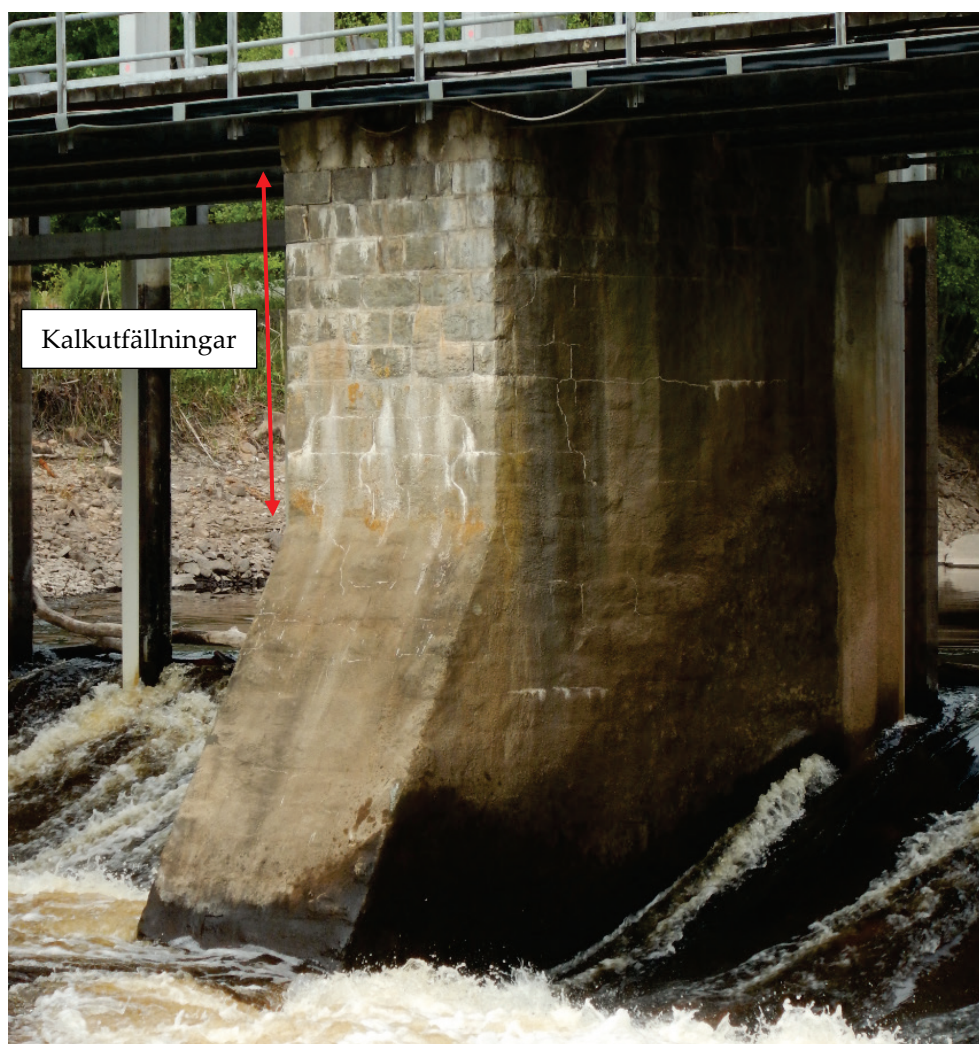
Den största skillnaden är att puts- eller sprutbetongskiktet på pelarens nedströms-sida har spruckit och att det har bildats vita kalkutfällningar. Utfällningarna kan ha uppkommit till följd av fukttransport genom pelaren. Vattentransporten har lakat ur pelarens innamäte, bruket mellan stenen eller cementpastan i det ytligt belägna puts-/sprutbetongskiktet. Utfällningar kan även indikera att murverket bakom har spruckit och på så sätt underlättat för fukttransport genom pelaren.

Figur 3.20. Pelare 3. I fotografiet syns pelarens vänstra sida och nedströmssida. Notera att mönstret från skalmuren i huggen sten är tydligare jämfört med pelare 2 (Figur 3.13), samt att fukttransport genom det ytliga putsskiktet har föranlett kalkutfällningar på ytan (2020-06-17).

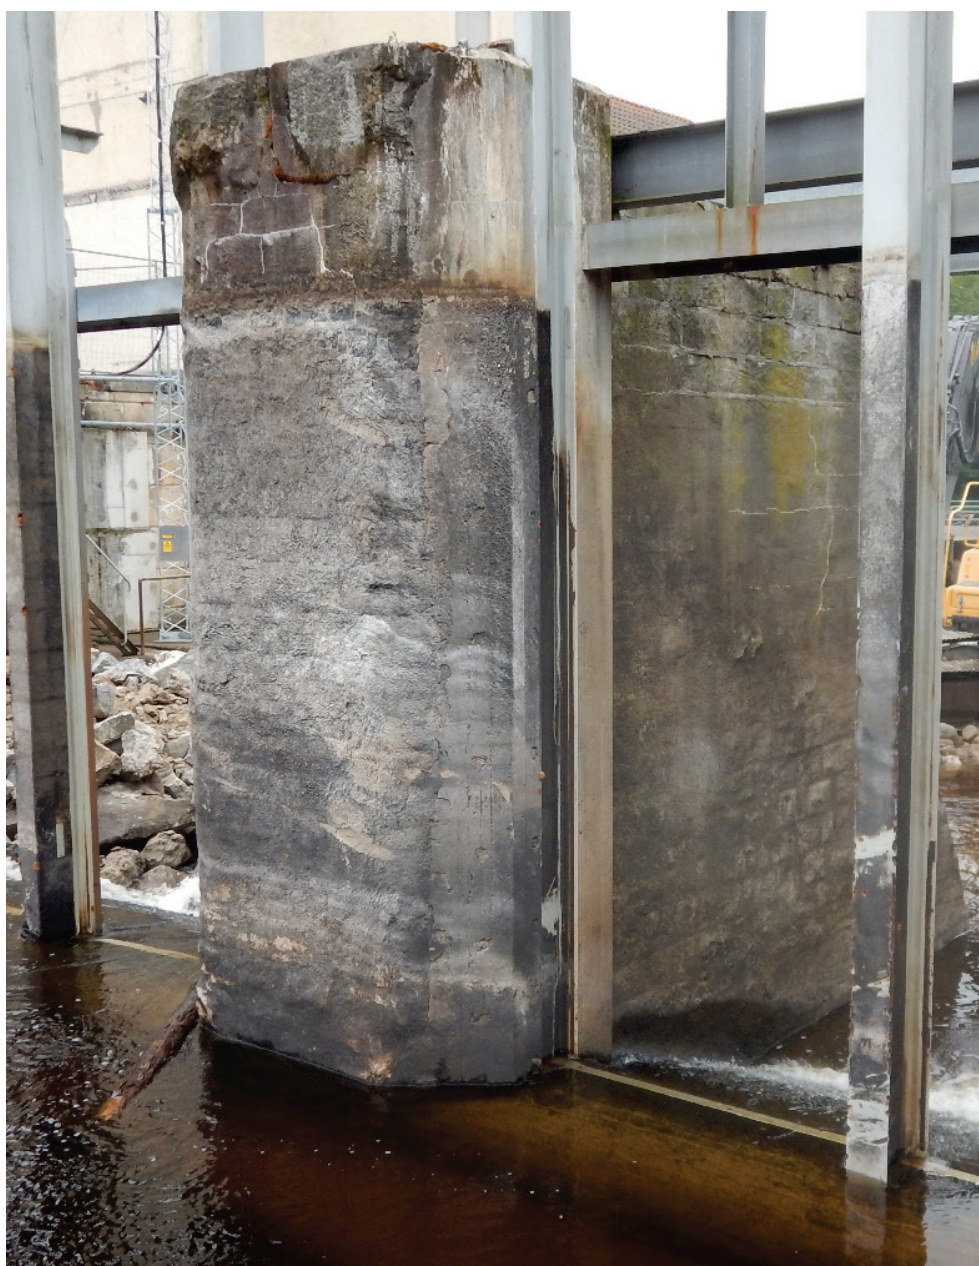
Figur 3.21. Pelare 3. I fotografiet syns pelarens uppströmssida. Nivån för hur långt upp på pelaren vattenytan normalt har nått syns som en brun rand på samma höjd som de liggande stålprofilerna (2020-06-30).

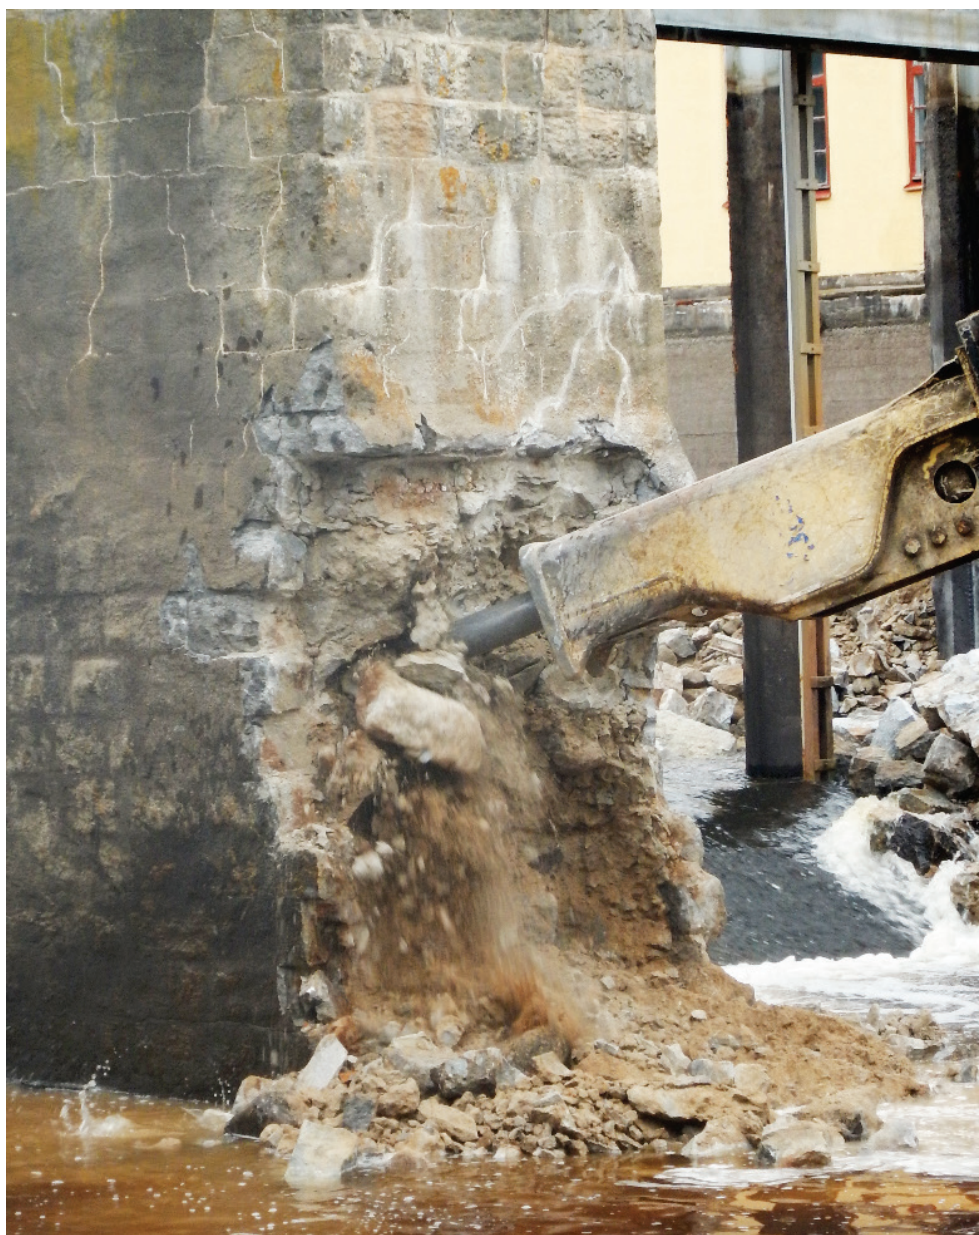
Vid det inledande rivningsarbetet av pelare 3 noterades det att pelarens nedre del gav efter mycket lättare jämfört med pelarens övre delar. Bakomliggande orsak till detta kunde inte fastställas, men det skulle kunna bero på försvagningar i pelarens inre till följd av urlakning eller frostnedbrytning. Den svagare delen illustreras av det mörka partiet i Figur 3.22. Att jordfyllningen är mörkare i bild beror delvis på att vatten har stänkt upp som ett resultat av rivningsprocessen.

Figur 3.22. Pelare 3. I fotografiet syns pelarens nedströmssida strax efter att rivningen påbörjats (2020-06-30).

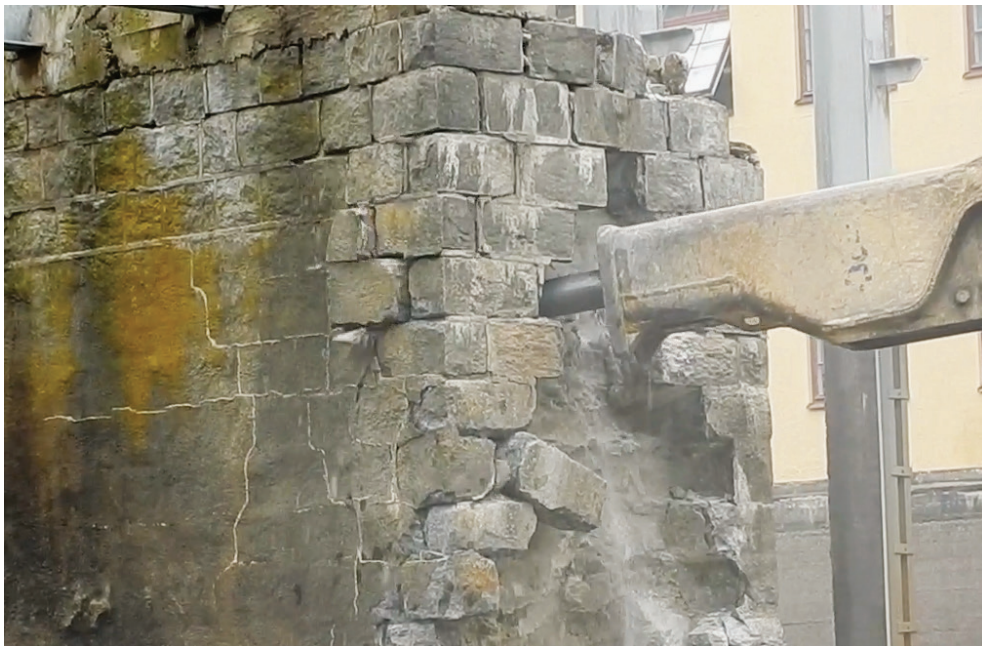
Figur 3.23. Pelare 3. Rivningsmaskinens hydraulhammare spräcker med lätthet upp skalmuren (2020-06-30).

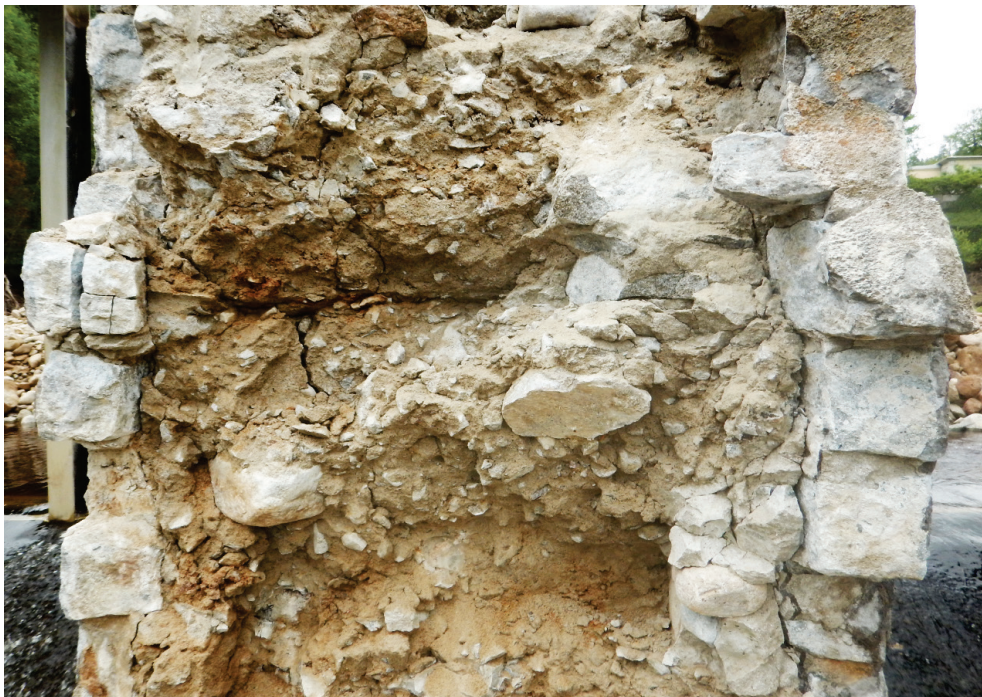
Figur 3.24. Pelare 3. Ett tvärsnitt av pelaren med yttre skalmur och inre jordliknande material (2020-06-30).

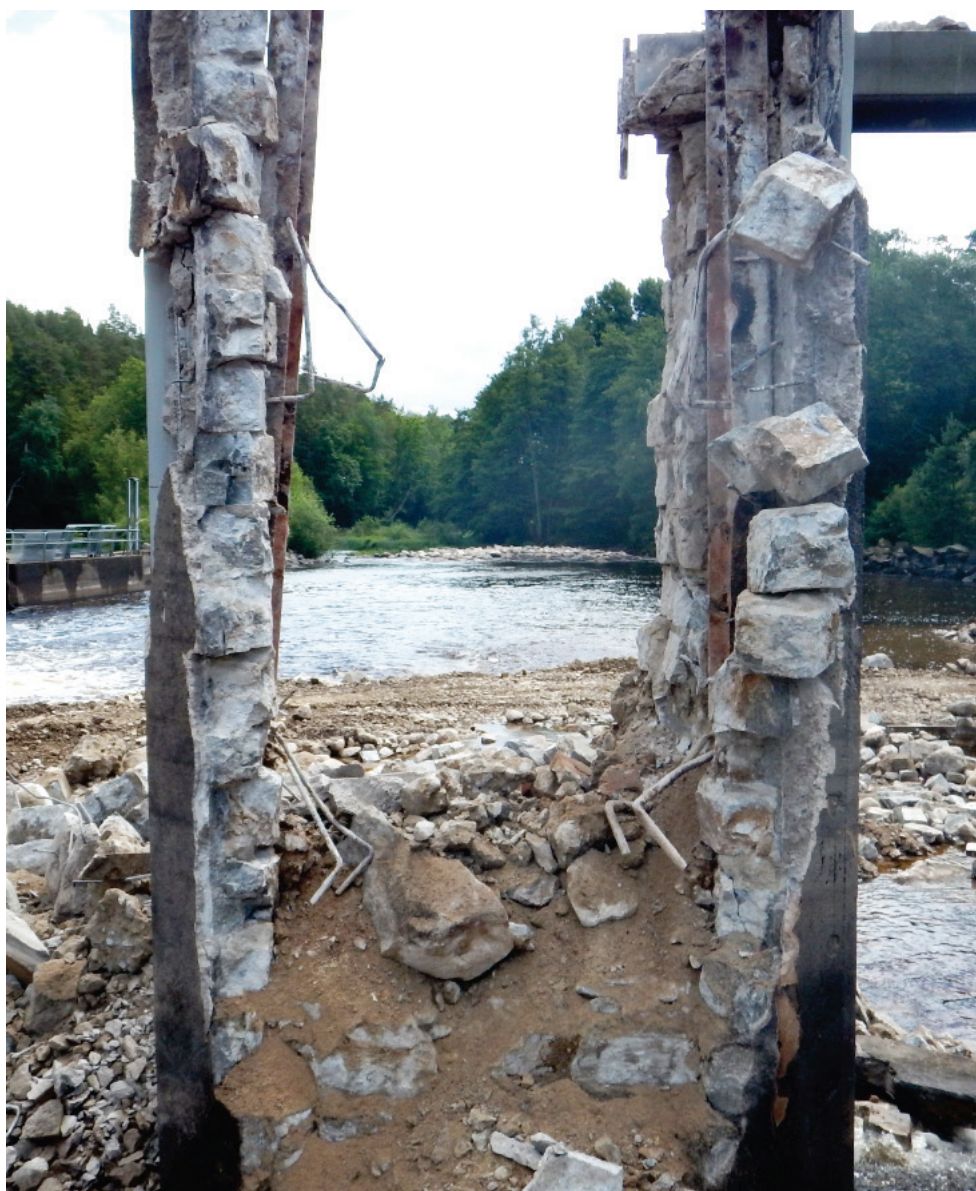
Figur 3.27. Pelare 3. Uppströmssidan av pelaren. Endast pelarens nedre del och skalmuren kring de ingjutna stålprofilerna som utgör luckornas falsar kvarstår. Notera det sandliknande materialet nedtill (2020-06-30).

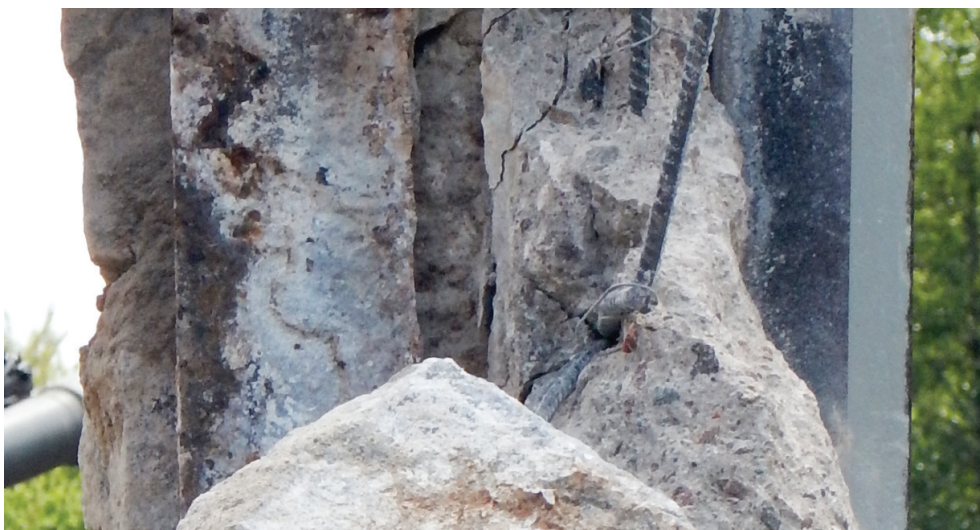
Figur 3.29. Pelare 3. Närbild på flänsarna till de två U-balkarna i pelarens skalmur, inklusive armering av typen kamjärn i kringgjutningsbetongen. Notera korrosionsangreppen på den inre (vänstra) U-balken (2020-06-30).

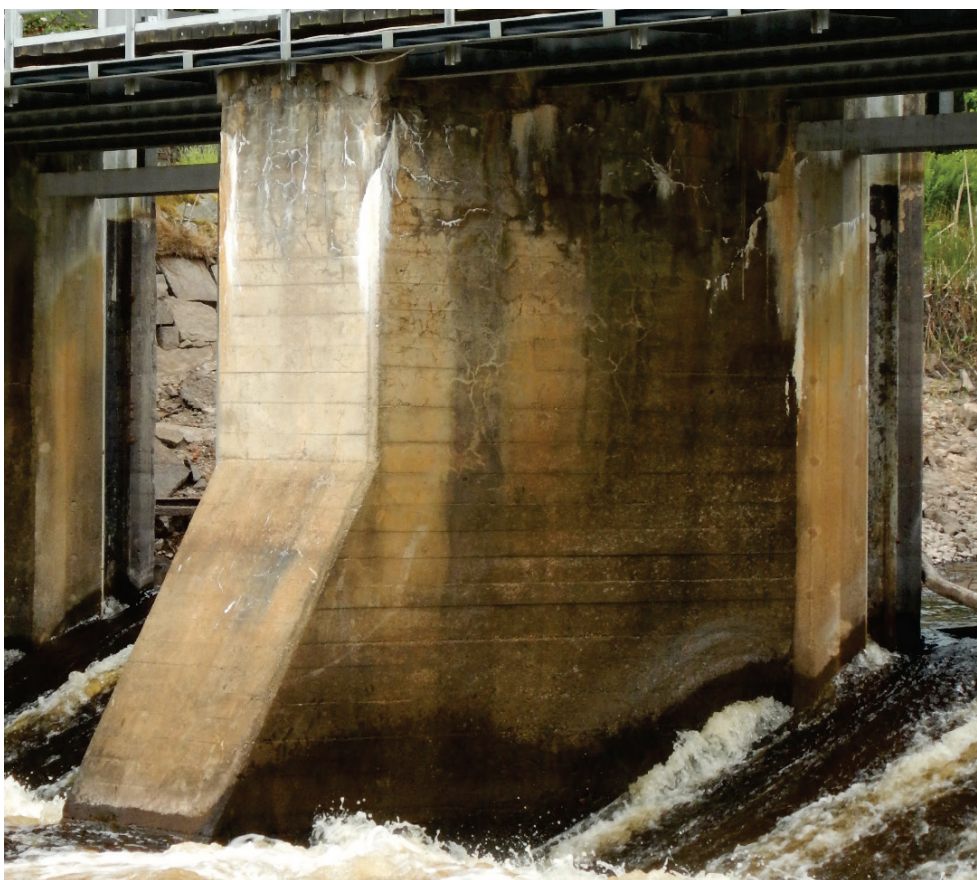
Vad som också kan noteras är att krackelering i pelarens yta förekommer i de övre delarna. Det bör nämnas att krackeleringen var av liknande omfattning på höger sida. Krackeleringen sammanfaller med ställvis vita kalkutfällningar, vilka dels indikerar pågående nedbrytning av betongen och dels att vatten tränger ned i sprickorna i betongen. Liknande skadebild konstaterades för pelare 1 där betongytan också var täckt av sprickbildning och vita utfällningar.

Figur 3.30. Pelare 4. I fotografiet syns pelarens vänstra sida respektive nedströmssida (2020-06-17).

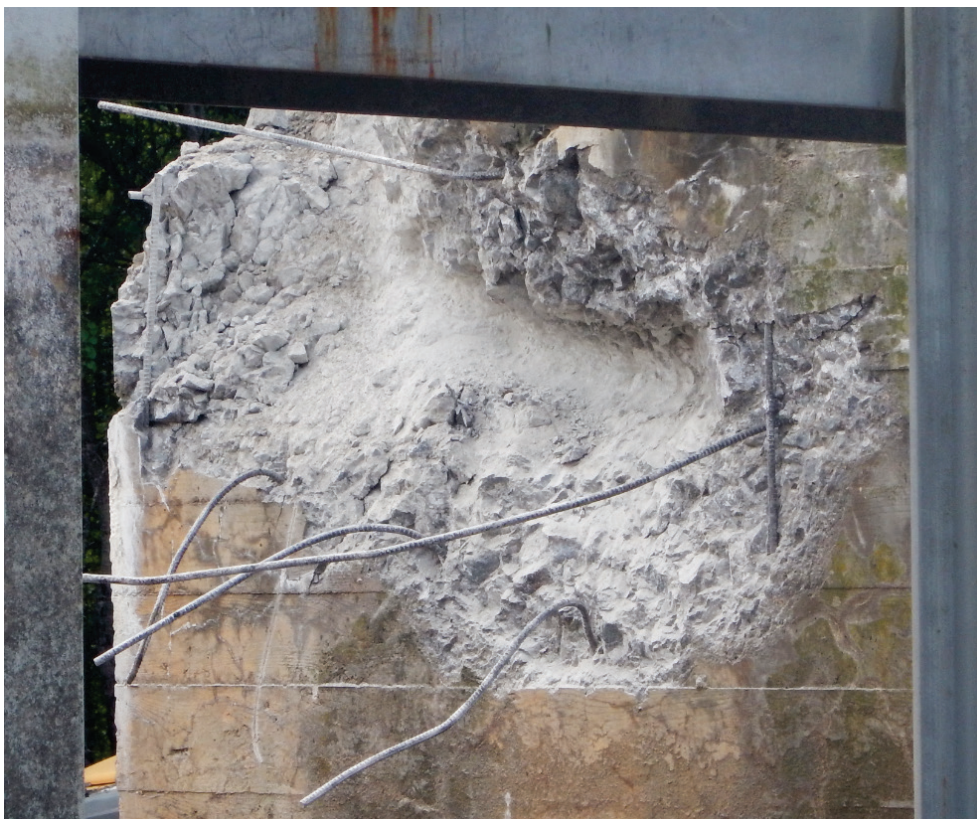
Vid enkel kontroll av pelarens uppbyggnad konstaterades det att den var av annan uppbyggnad jämfört med de övriga pelarna. Av Figur 3.31 framgår det att pelaren bestod av platsgjuten betong med sprickarmering i ytan av typen kamjärn.

Figur 3.31. Pelare 4. Närbild på pelarens topp där en snabb kontroll med hydraulhammaren visade att pelaren både var uppförd av konventionell gjutbetong och armerad med armering av typen kamjärn (2020-06-30).

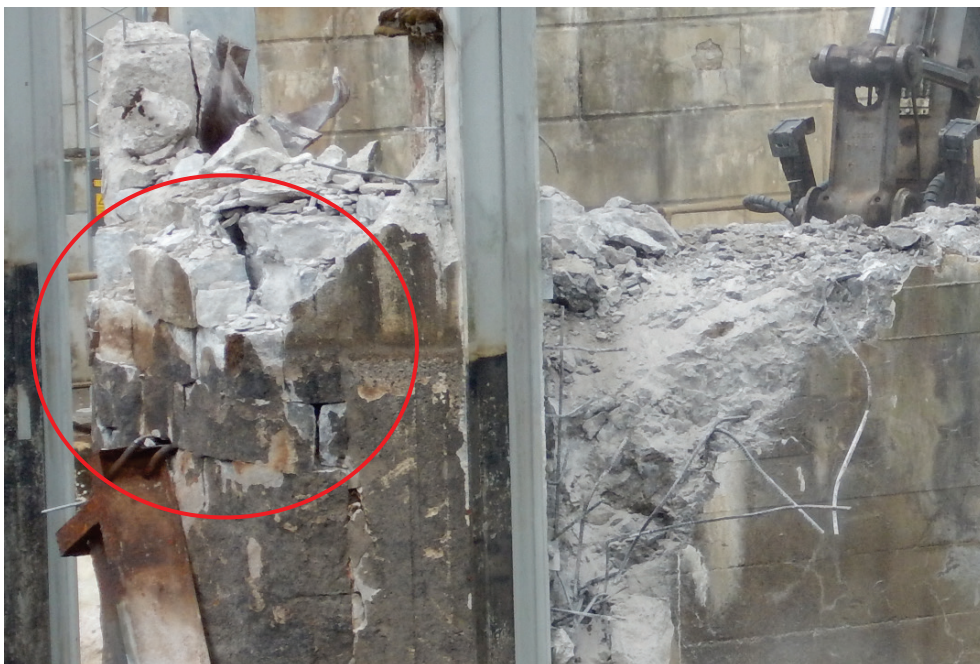
Figur 3.33. Pelare 4. Huggen sten kunde noteras i de övre delarna av pelarens uppströmssida (2020-07-01).

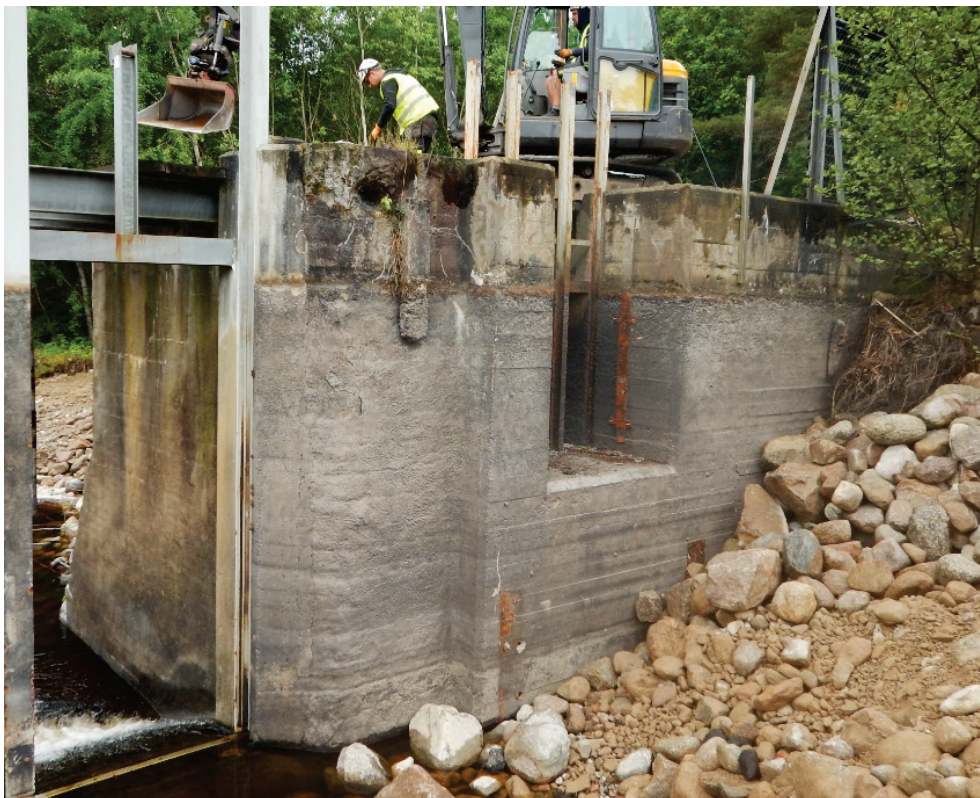
Figur 3.36. Pelare 5. I fotografiet syns uppströmssidan till pelare 5, intaget till fisktrappan och anslutningen in i höger strand. Notera att pelaren är täckt med puts/sprutbetong medan konstruktionerna till höger visar spår efter formplank. Uppströmssidan för dessa delar är även något förskjuten i riktning uppströms (2020-06-30).

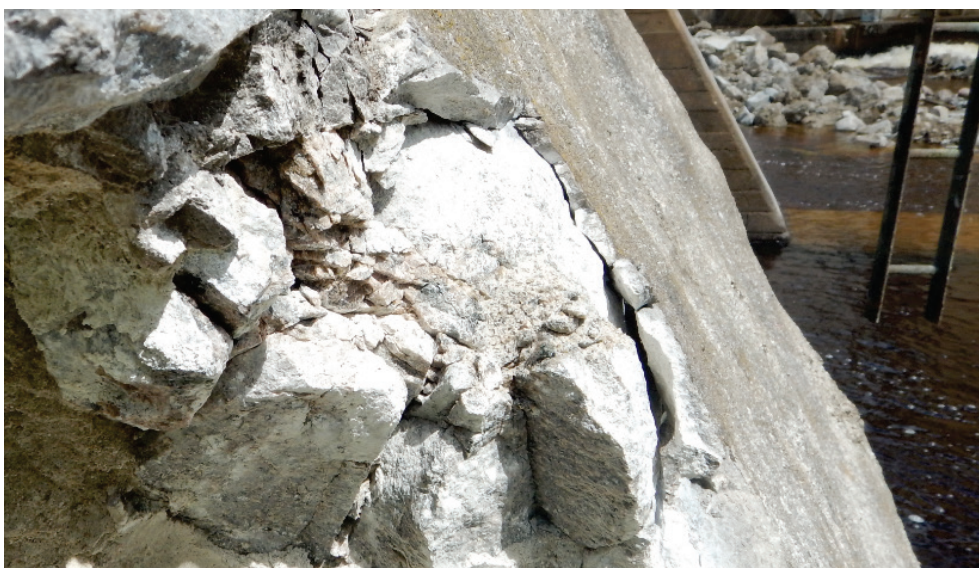
Figur 3.37. Pelare 5. Närbild på området för kontrollen av pelarens uppbyggnad. Det framgår att det ytliga skiktet av puts eller sprutbetong som täcker skalmuren når en tjocklek uppåt 10–15 mm (2020-06-30).

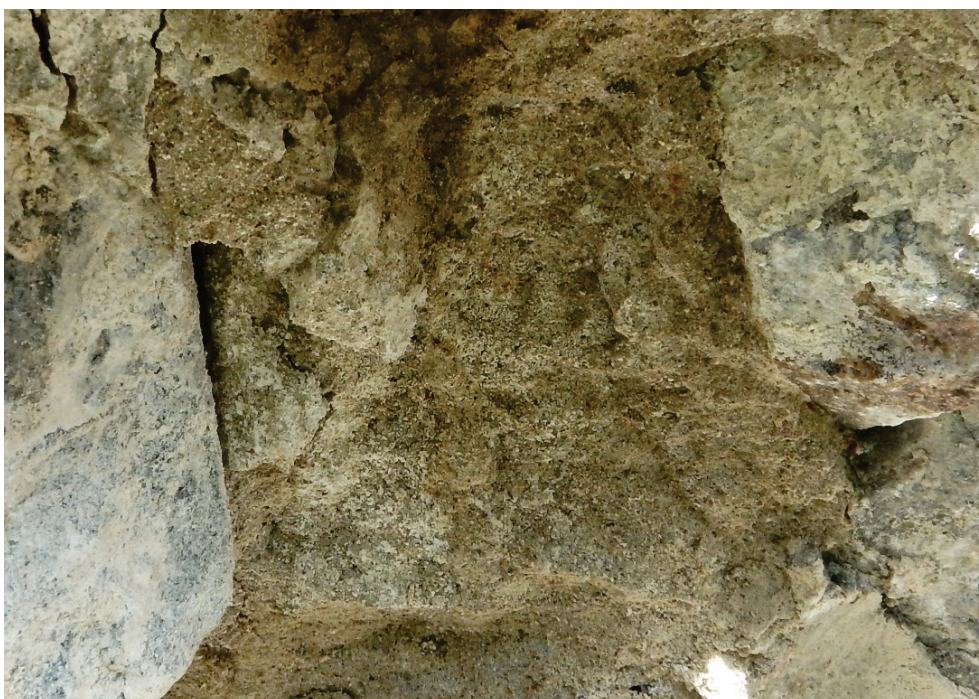
Figur 3.38. Pelare 5. Närbild på materialet precis innanför skalmuren. En av stenarna syns till vänster i bild. Utseendet på materialet påminner om ett cementbruk mer än en konventionell betong. Samtidigt ser ytan sandig ut med ställvisa bruna partier. På stenarna syns vita utfällningar (2020-06-30).

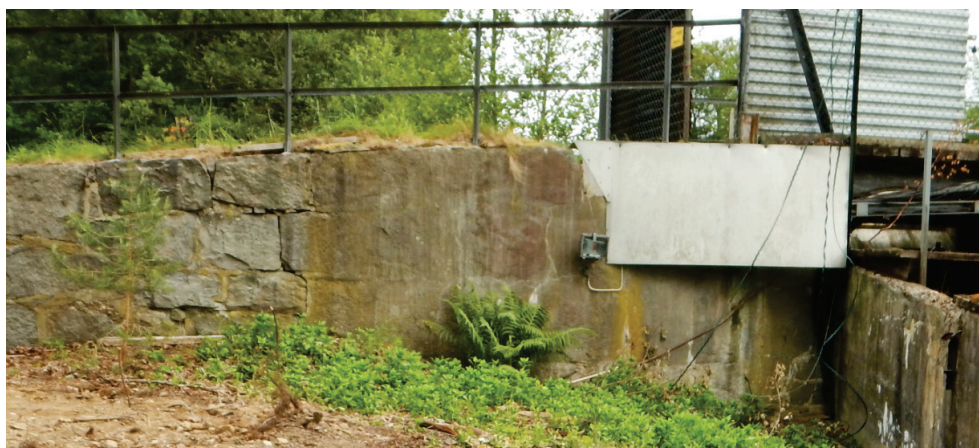
Figur 3.39. Höger dammanslutning. Utseendet hos dammanslutningen mellan fisktrappan (till höger i bild) och naturlig mark. Även här utgörs dammen av en murverkskonstruktion som har försetts med ett skikt av puts eller sprutbetong. Notera att de synliga stenarna är av större dimension jämfört med i pelarna (2020-06-17).

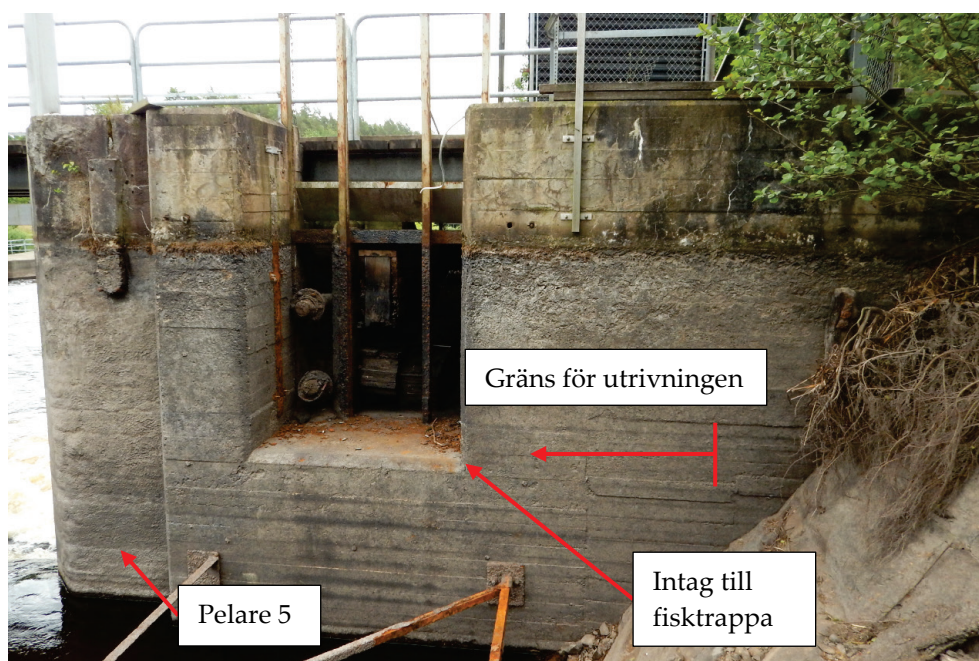
Figur 3.40. Höger dammanslutning. På uppströmssidan kan en zon med eroderad betong noteras strax under vattenlinjen i form av en brunaktig linje. Notera gränsen där rivningsarbetet avbröts (2020-06-17).

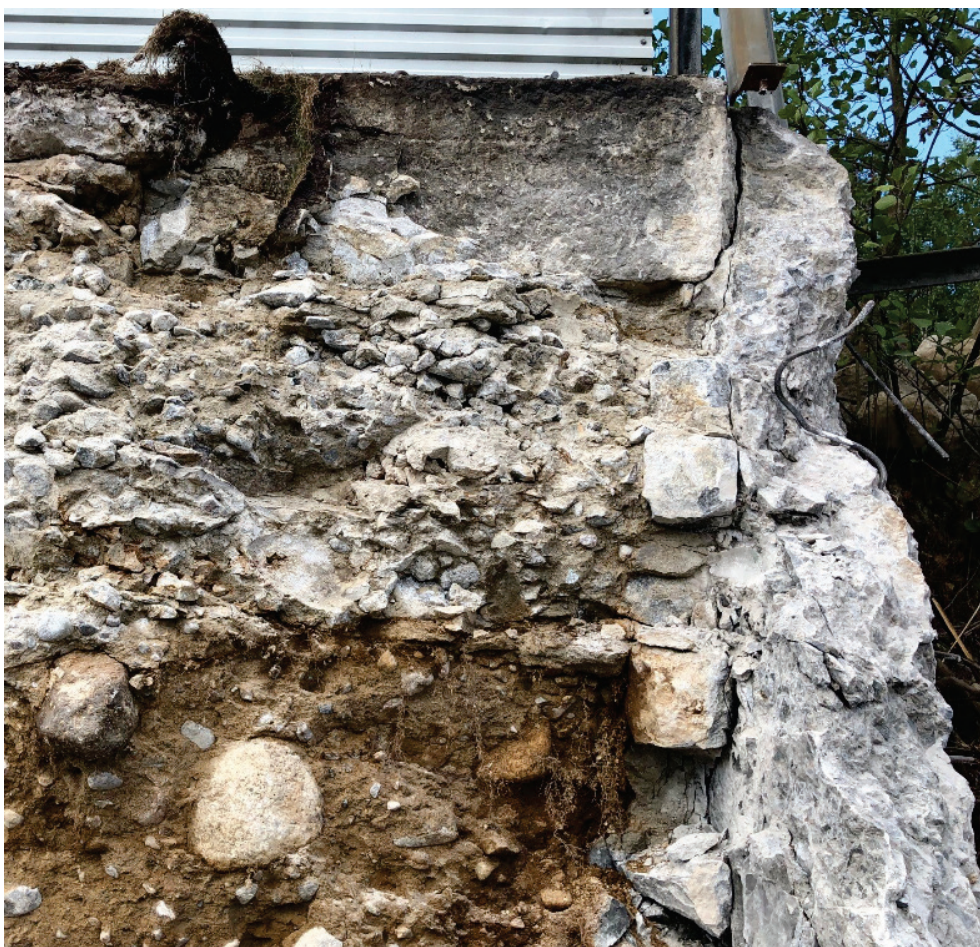
Figur 3.44. Höger dammanslutning. Uppströms övre hörn. Till höger i bild syns en pågjutning av konventionell betong utanför skalmuren av huggen sten. Innanför skalmuren syns en betongplatta överst, därunder en mager betong och underst ett jordliknande material. Foto F. Lundblad (2020-07-02).

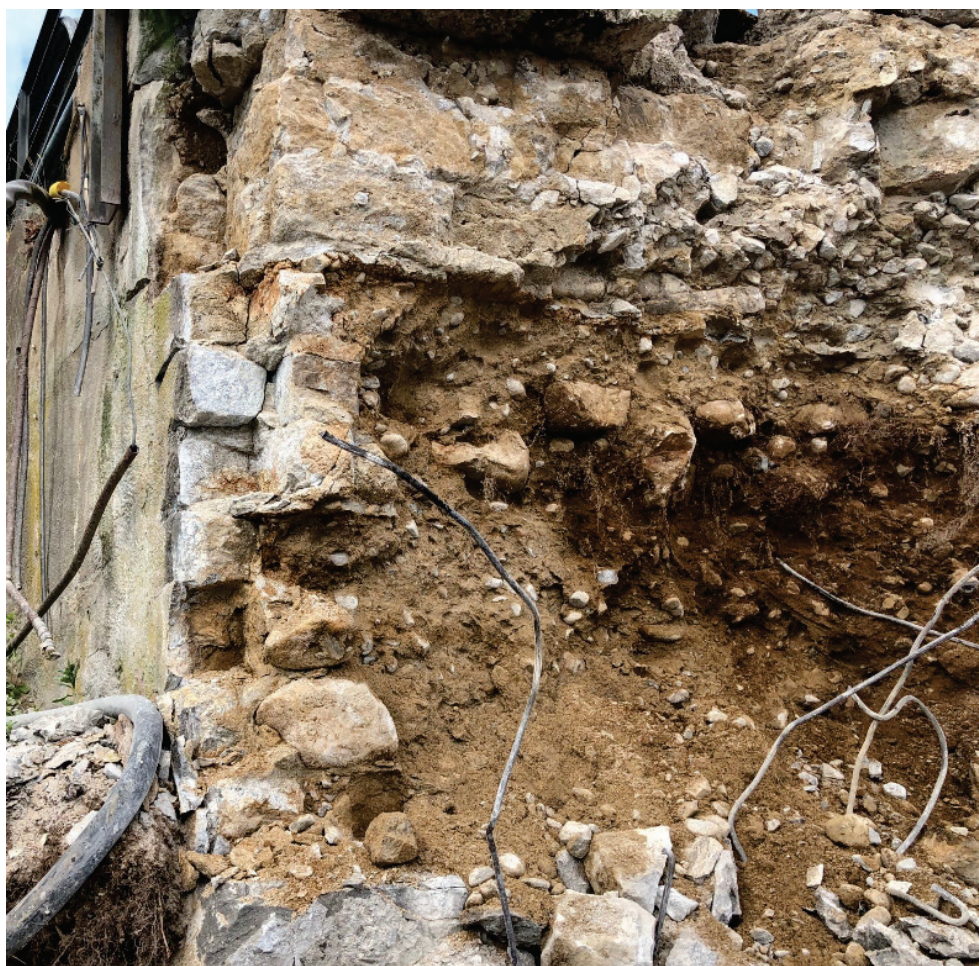
**Figur 3.45. Höger dammanslutning. Nedströms övre hörn. På nedströmssidan syns det tunna skiktet av puts eller sprutbetong. Bakom detta skikt återfinns skalmuren av huggen sten. Notera att det finns två lager med sten jämfört med ett lager på uppströmssidan (Figur 3.44). Foto F Lundblad (2020-07-02).**

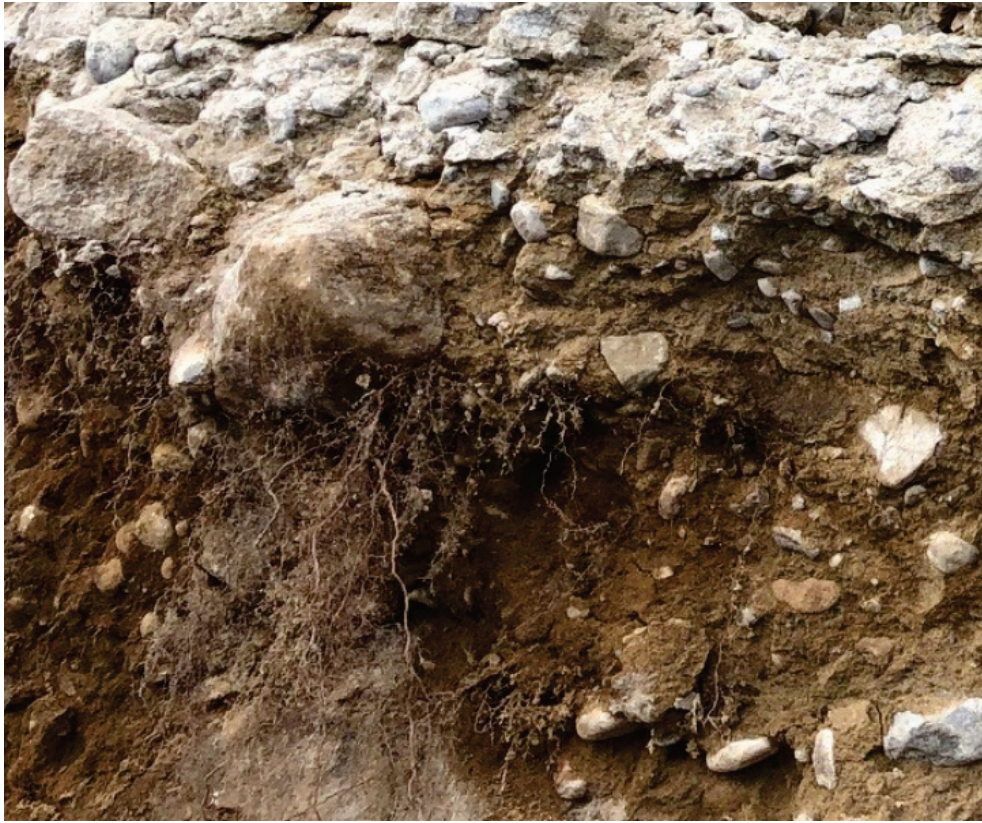
Figur 3.46. Höger dammanslutning. Närbild av rötter i det gulbrunaktiga jordmaterialet direkt under den magra betongen. Närbilden visar rötter mitt i snittet i dammanslutningen. Foto F Lundblad (2020-07-02).

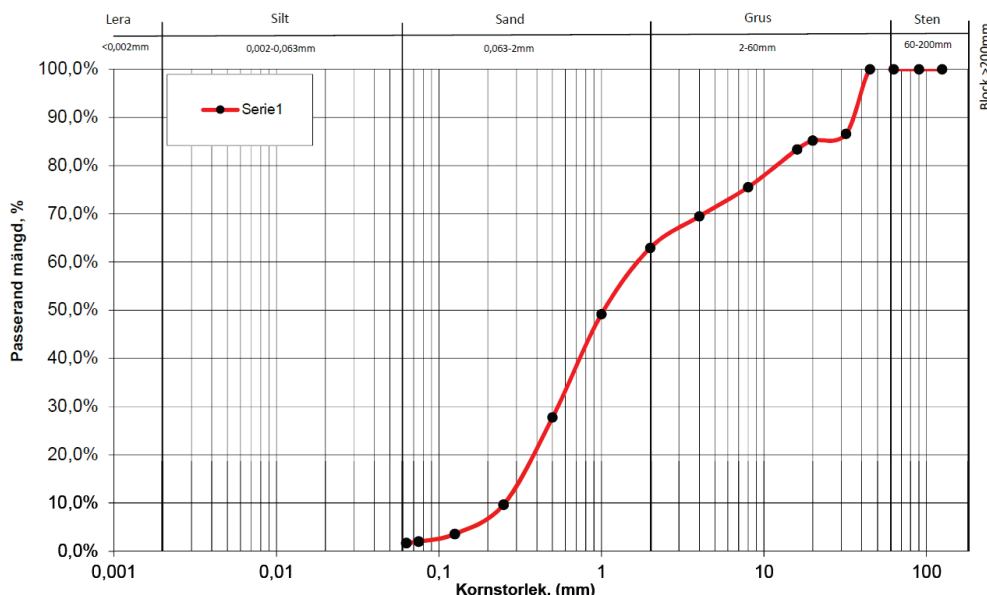
Figur 3.48. Siktkurva för jordprovet från höger dammanslutning (Figur 3.47). Provet var en grusig sand.

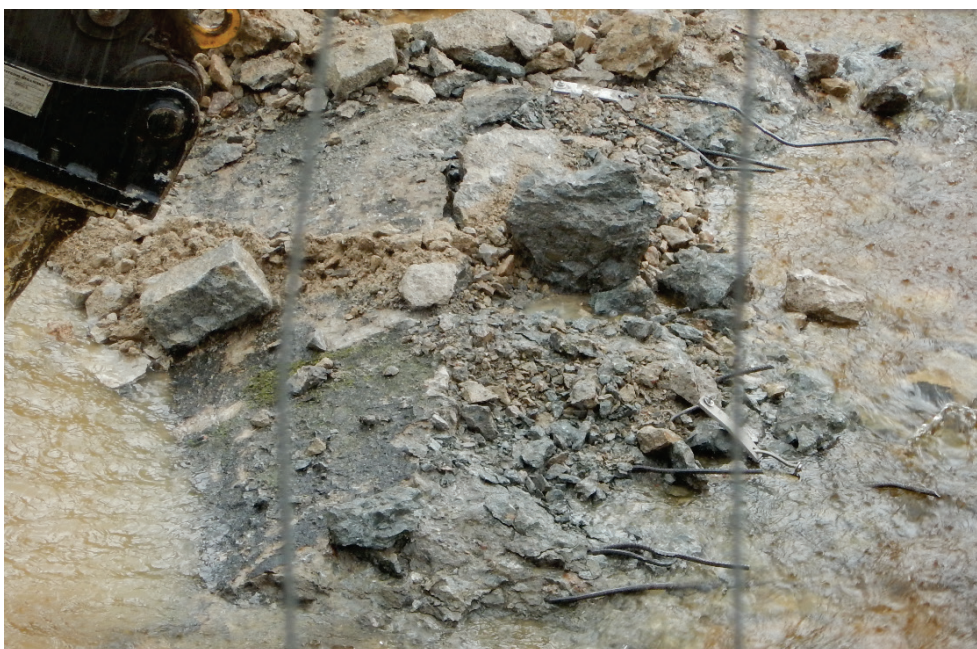
Figur 3.49. Utrivning av en utskovströskel belagd med sprutbetong. Uppstickande kamjärn syns (2020-06-30).
