# UTRIVNING AV MARIEBERGS DAMMANLÄGGNING

RAPPORT 2021:793

# **Utrivning av Mariebergs dammanläggning**

Dokumentation av dammens tillstånd

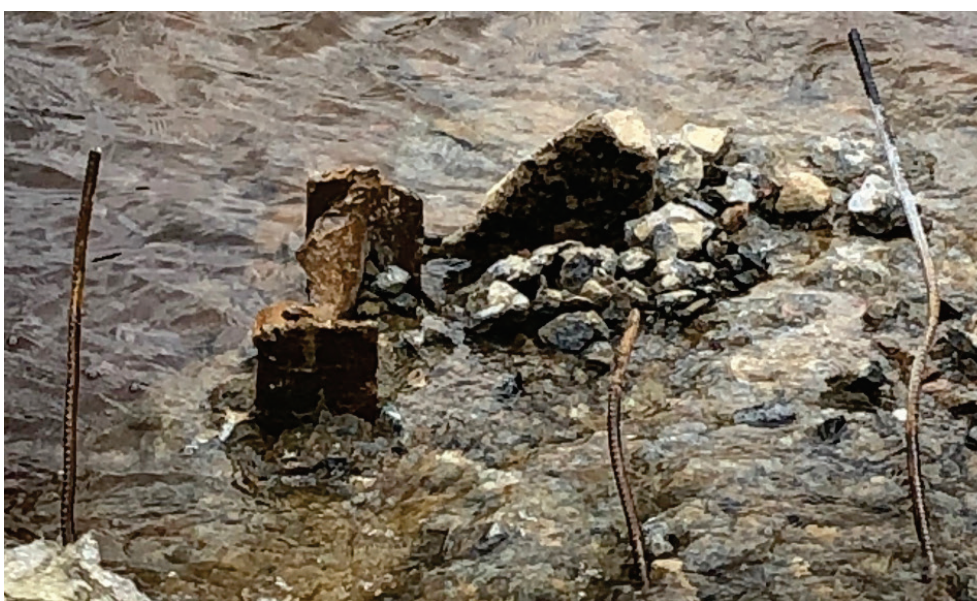
Figur 3.50. Uppstickande kamjärn och avskuren stålprofil från en utskovströskel. Foto F Lundblad (2020-07-02).

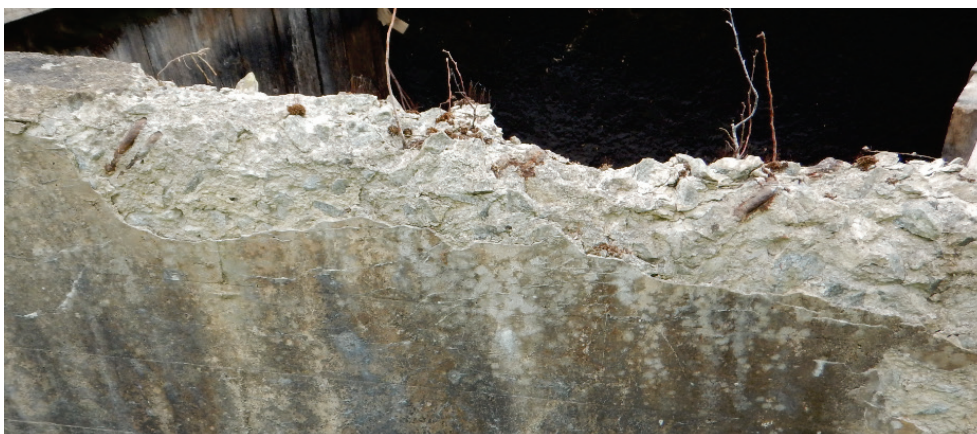
Fisktrappans utformning innan utrivning framgår av Figur 2.8, Figur 2.9 och Figur 2.10. Inför utrivningen noterades frostsador i betongen på ett flertal platser. Det var framförallt i konstruktionens överytor som skadorna påträffades (Figur 3.55). Efter genomförd utrivning konstaterades det att armeringen i fisktrappan var av typen slätstål (Figur 3.56). Iakttagelsen indikerar att pågjutningen på uppströms-sidan av höger dammanslutning utfördes samtidigt som fisktrappan byggdes.

Figur 3.53. Fisktrappan. Ställvis påträffades frostsadad betong och frilagd armering (2020-06-17).

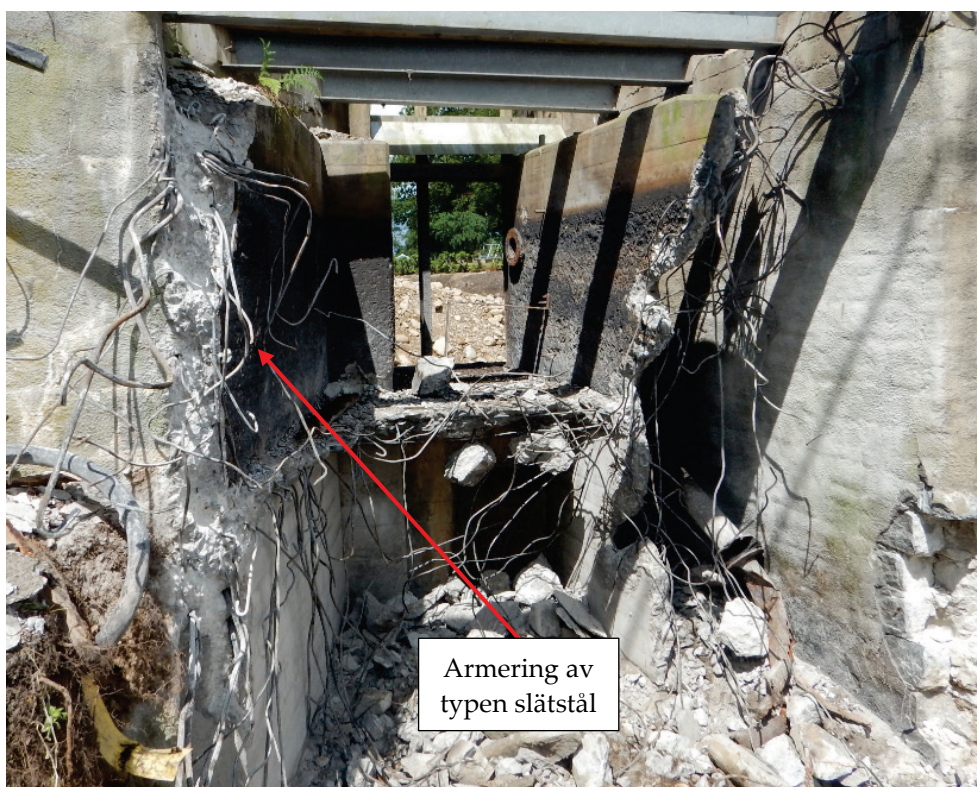
Figur 3.54. Fisktrappan efter utrivning. I bild syns utstickande armeringsjärn av typen slätstål (2020-06-30).

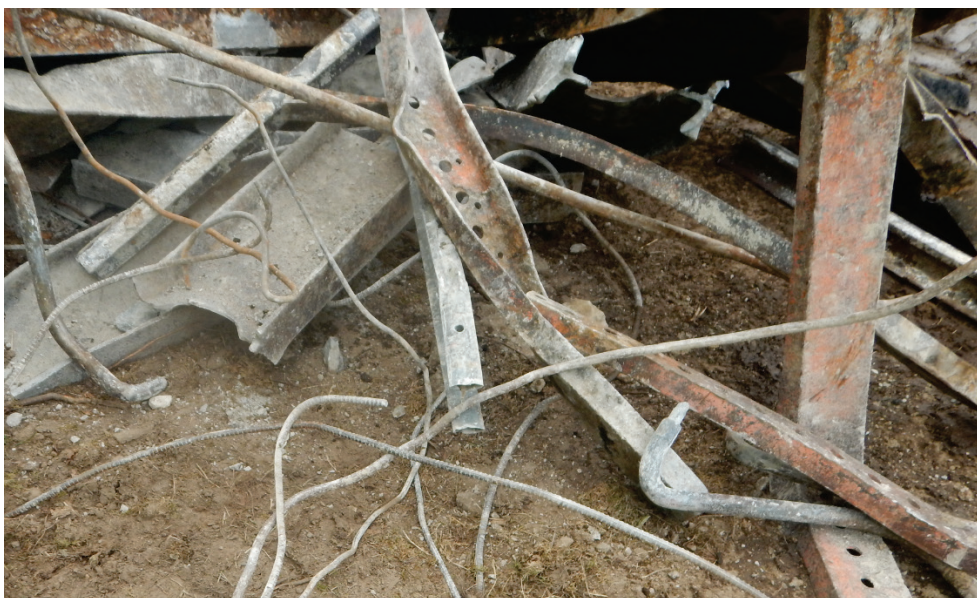
I samband med rivningsarbetet avskildes stålet från betongen för att stålet skulle kunna återvinnas. Enkelt tillgängliga delar av det utrivna stålet avsynades för att bedöma förekomst och omfattning av korrosionsskador. Det noterades att ytrost och ställvis något större korrosionsskador fanns på ingjutningsgods (Figur 3.55). Vad gäller armeringen påträffades lokal ytrost, vilken i huvudsak antogs ha uppkommit i samband med rivningsarbetet (Figur 3.56).

Figur 3.55. Utrivna stålprofiler var för det mesta i gott skick och hade ofta endast ställvis ytrost (2020-07-03).

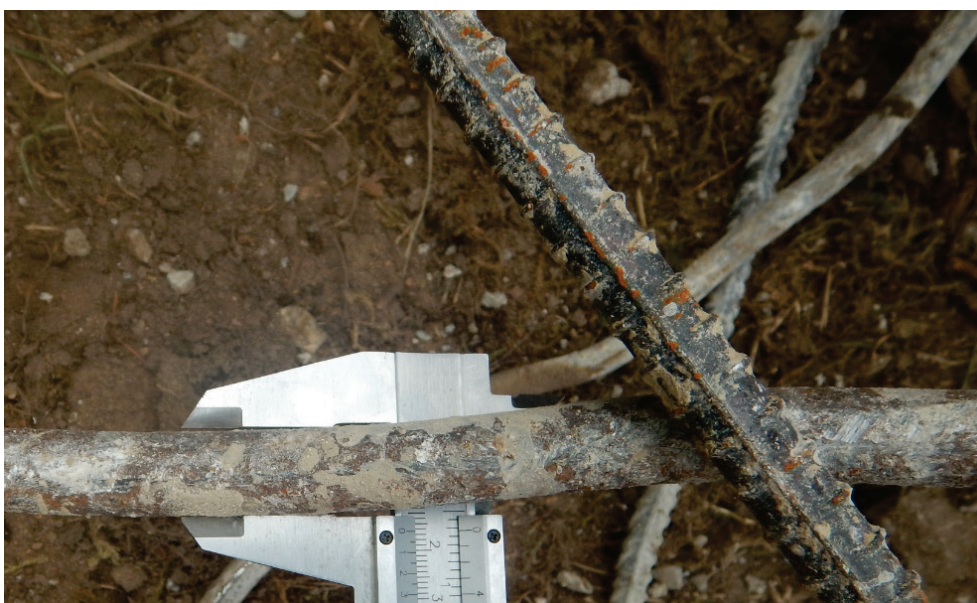
Figur 3.56. Armering av typen slätstål respektive kamjärn. Avsynad armering uppvisade ställvis ytrost, vilken till stor del antogs ha uppkommit i samband med eller direkt efter utfört rivningsarbete (2020-07-03).
