# UNDERSÖKNING AV INJEKTERAD BETONGS EGENSKAPER

RAPPORT 2021:811

BETONGTEKNISKT PROGRAM  
VATTENKRAFT

PETER JOHANSSON  
MARTIN ROSENQVIST

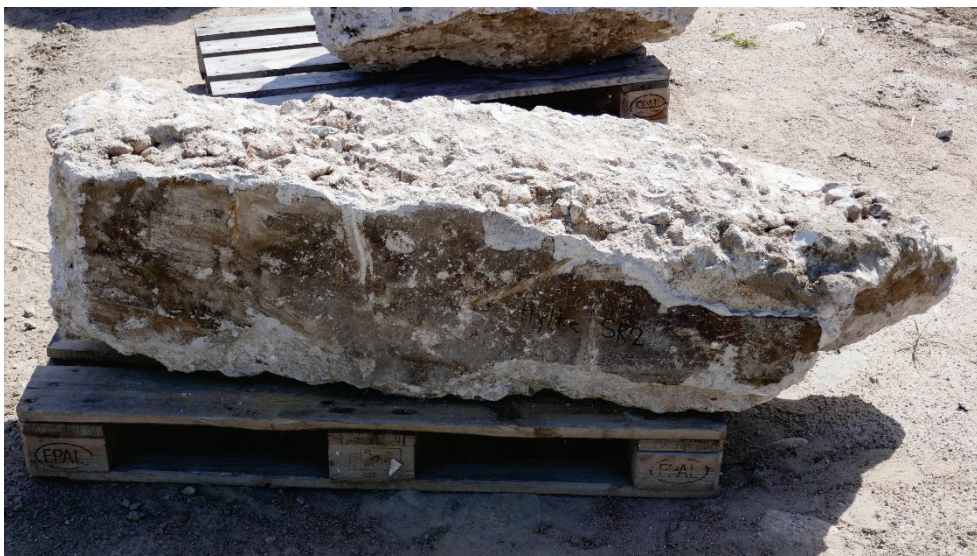
Figur 1. Block som togs ut från Hylte betongdamm i samband med rivningen under 2019. Den ljusa överytan var orienterad som en horisontell gjutfog i betongdammen. Ytan närmast i bild var del av dammens uppströmssida med ett putsskikt ytterst.

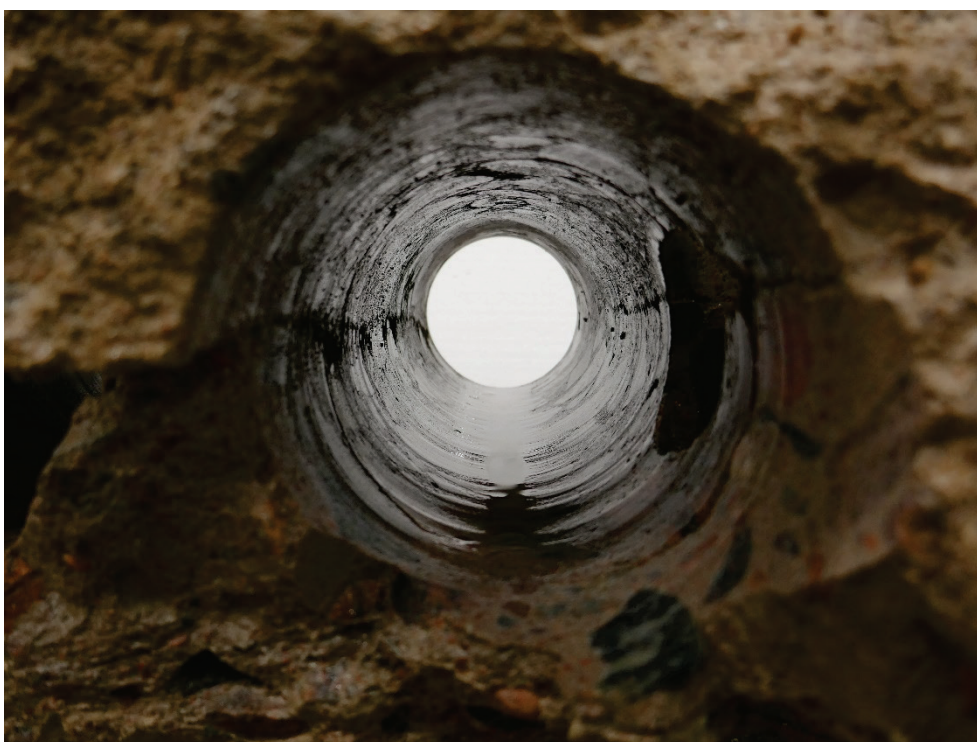
Figur 5. Borrhål i betongblock efter uttagning av horisontell kärna. Den horisontella gjutfogen mellan två gjutpallar synlig som längsgående sprickor orienterade klockan 9 och 15.

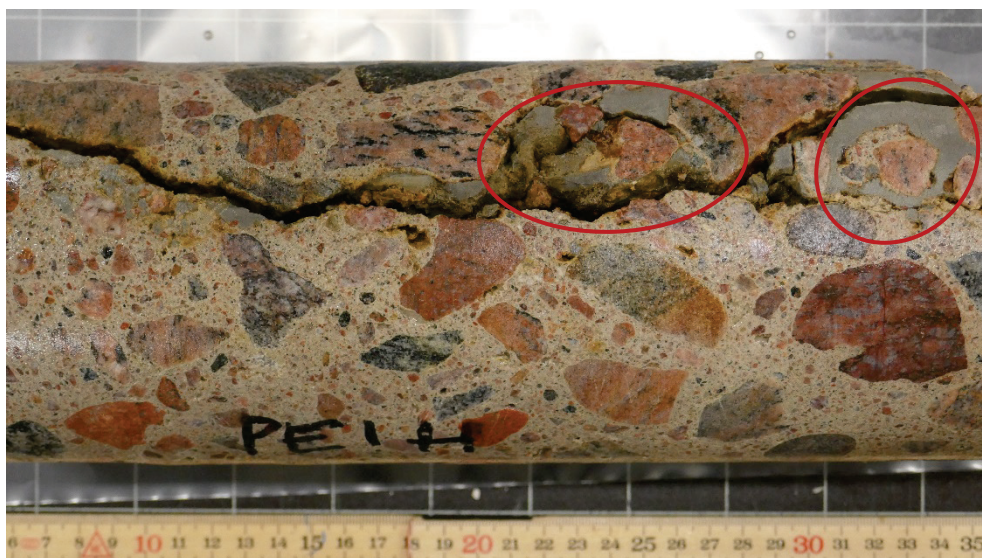
Figur 6. Borrkärna uttagen i horisontell riktning genom gjutfogens plan och den horisontella sprickan sammanfaller med gjutfogen. Invid delar av sprickan påträffades injekteringsbruk som har markerats med ringar.

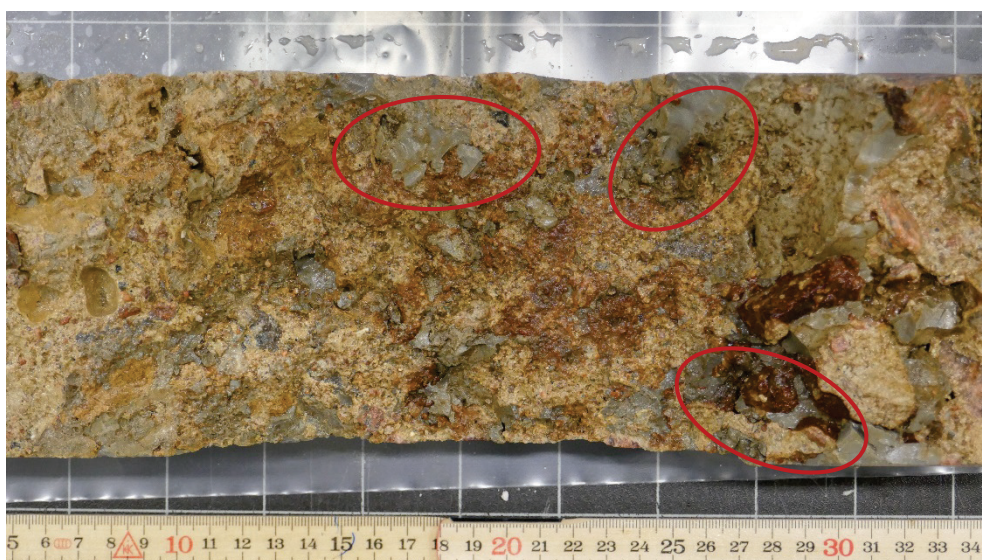
Figur 7. Borrkärnan enligt figur 5 delad i gjutfogssprickan. Ytan visar tydliga spår av urlakning samt fläckvis utfyllnad av injekteringsbruk som har markerats med ringar.

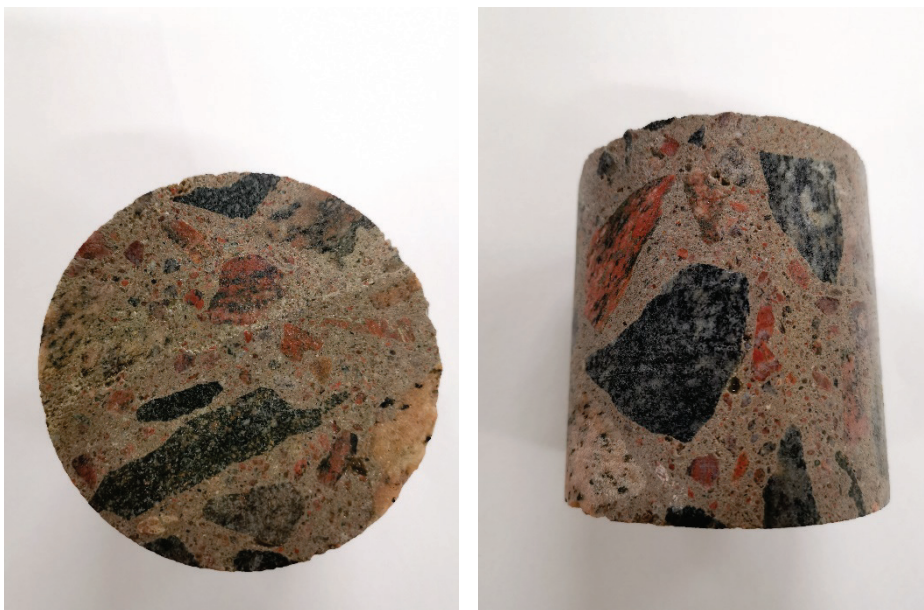
Figur 9. Provkropp utan visuella spår av urlakning, där fotografiet till vänster visar sågat snitt och fotografiet till höger mantelytan. Betongen sorterar under kategorin frisk provkropp.

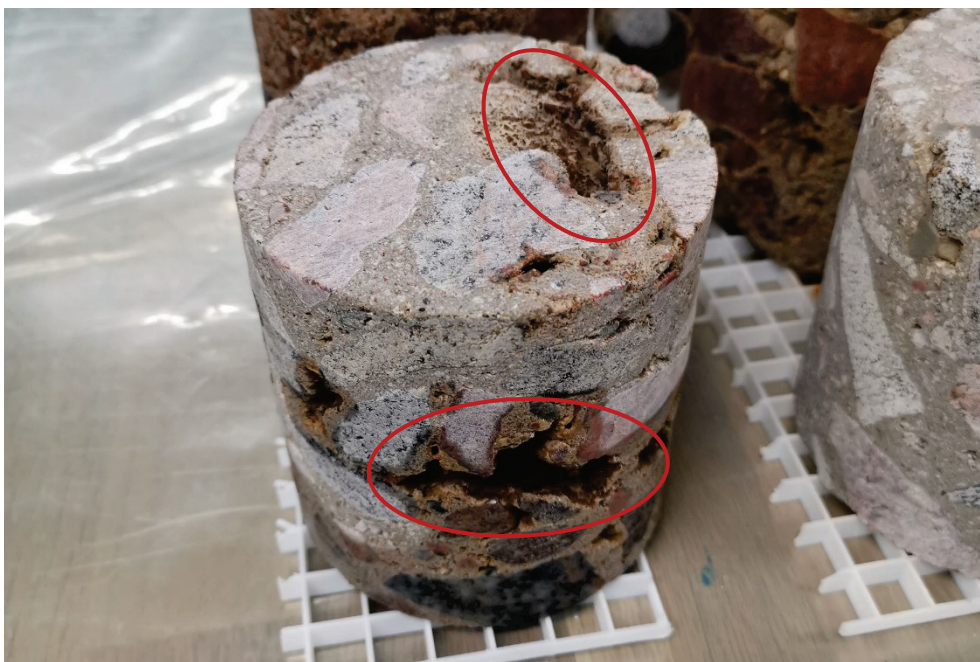
Figur 10. Provkropp med tydliga spår av urlakning inom områden markerade med ringar. Inget injekteringsbruk syns. Betongen sorterar under kategorin urlakad provkropp utan injektering.

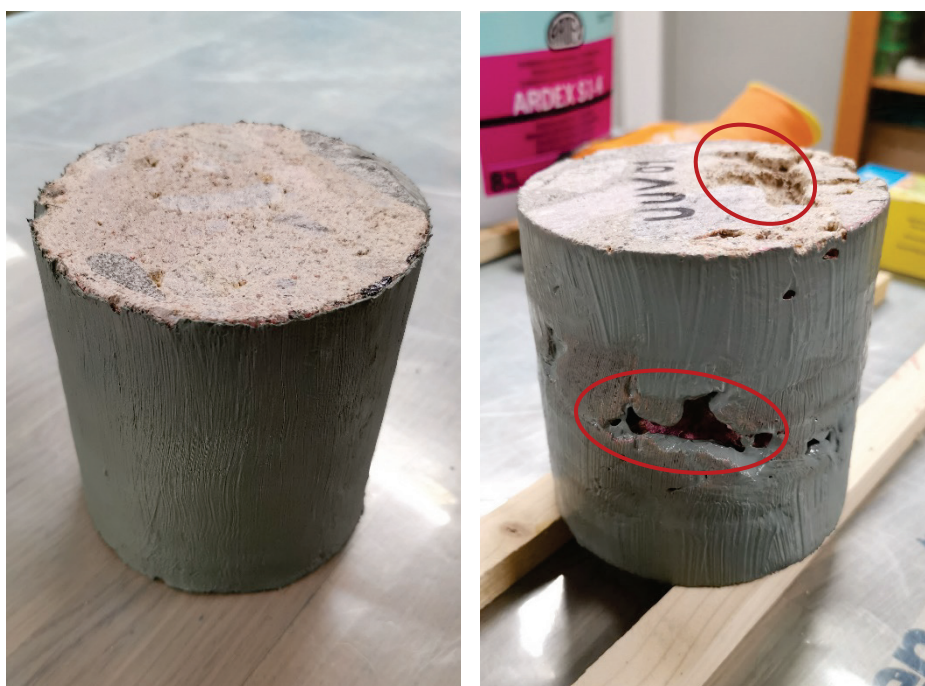
Figur 11. Provkroppar med förseglad mantelyta inför permeabilitetsmätning. Till vänster syns en frisk provkropp. Till höger syns provkroppen i Figur 10 med tydliga spår av urlakning, se markering med ringar.

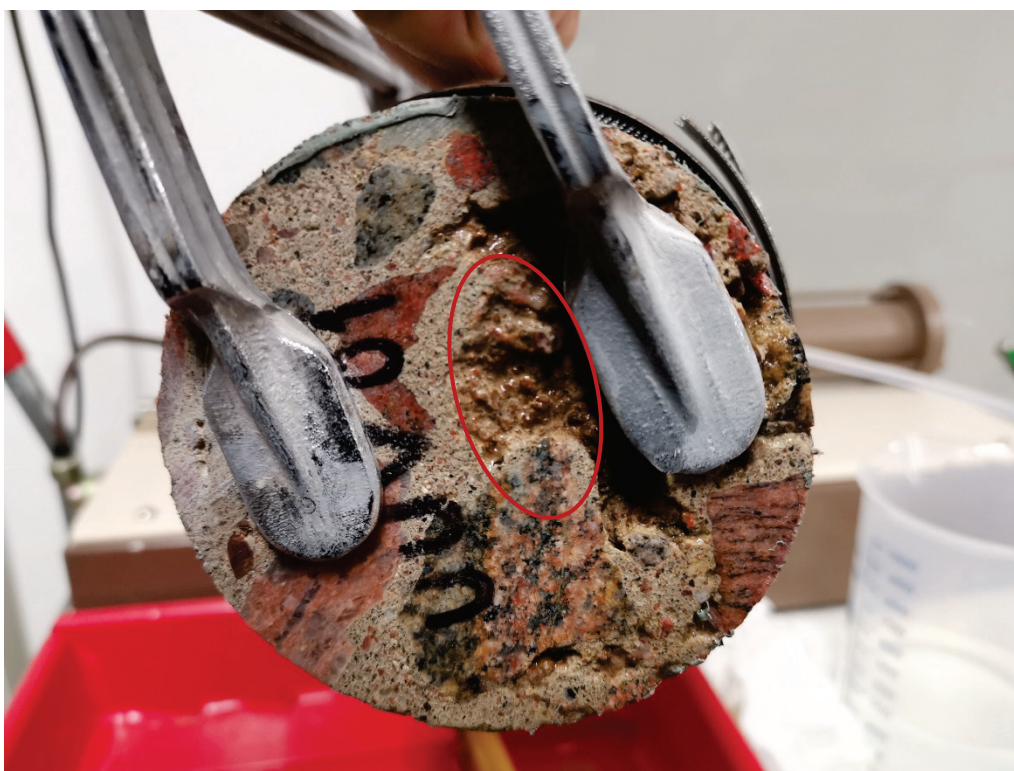
Figur 15. Utflöde av vatten på provkroppens undersida genom urlakat område markerat med ring.

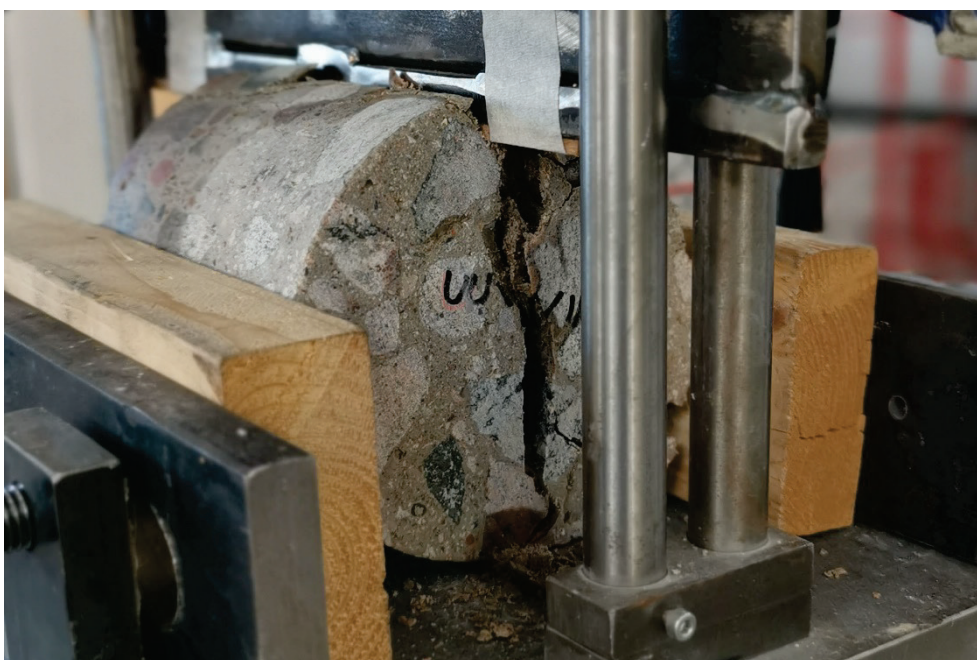
Figur 18 visar provkropp monterad i spräckriggen efter genomförd mätning av spräckhållfastheten. Efter genomförda mätningar påträffades en tydlig, vertikalt orienterad, spricka mellan riggens egg. De provkroppar som var horisontellt uttagna ur betongdammen (H) hade längsgående gjutfog/sprickplan orienterades så att dragspänningar i provkroppen hamnade tvärs sprickplanet. Övriga provkroppar gav någon form av referensvärde som de skadade provkropparnas värden kunde jämföras mot.

Figur 18. Betongcylinder med vertikal spricka efter genomfört spräckförsök.
