Fältförsök för statusbedömning av fjärrvärmeledningar

Kombinerad elektrisk- och elektrokemisk mätmetodik för lokalisering av skador på plastmantlade ledningar och in- och utläckningsområden i betongkulvertar- Rapport 2021:830

Bror Sederholm, RISE Korrosion

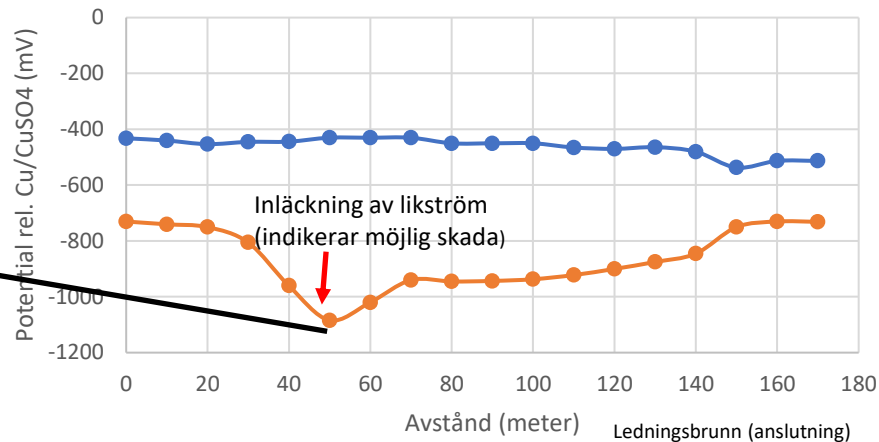
Lagmansgatan, Helsingborg

● Potential utan strömutfmatning ● Potential med strömutfmatning

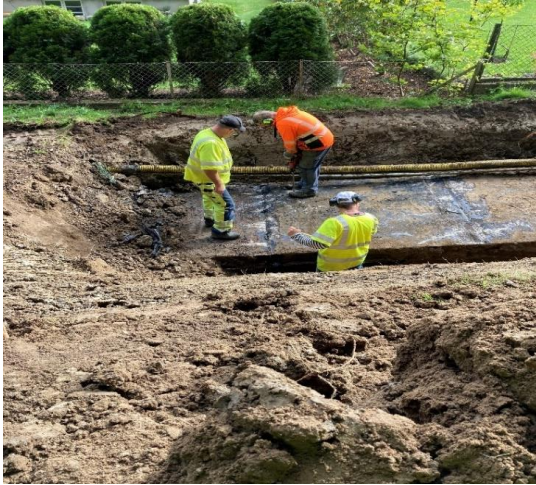
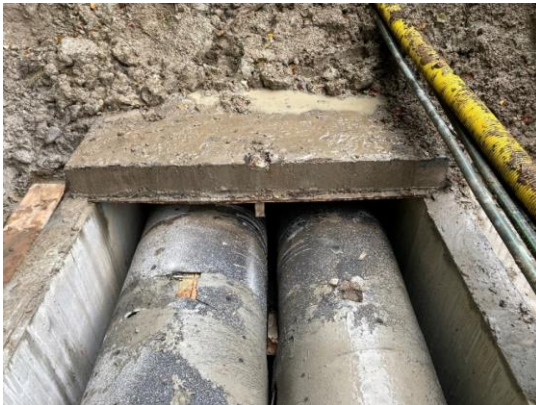
Betongkulvert, stålrör Ø 500 mm. Stålrören är skyddade med träplankor och papp

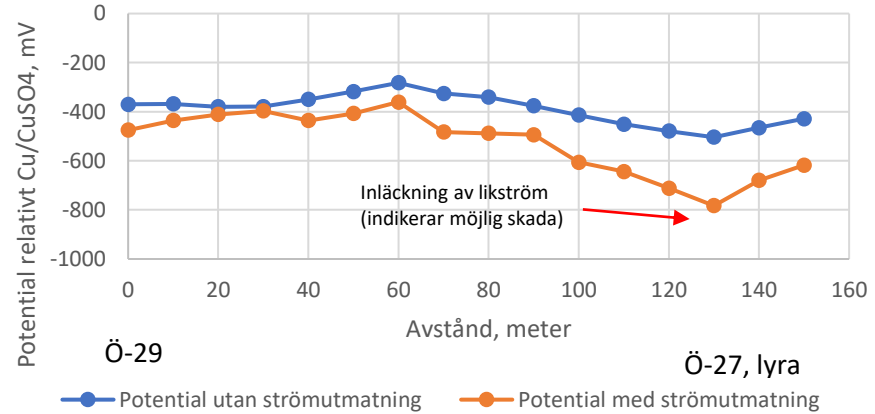
Fräntorpsgatan - Göteborg

”Inga skador på betongkulverterna kunde konstateras vid framgrävning”

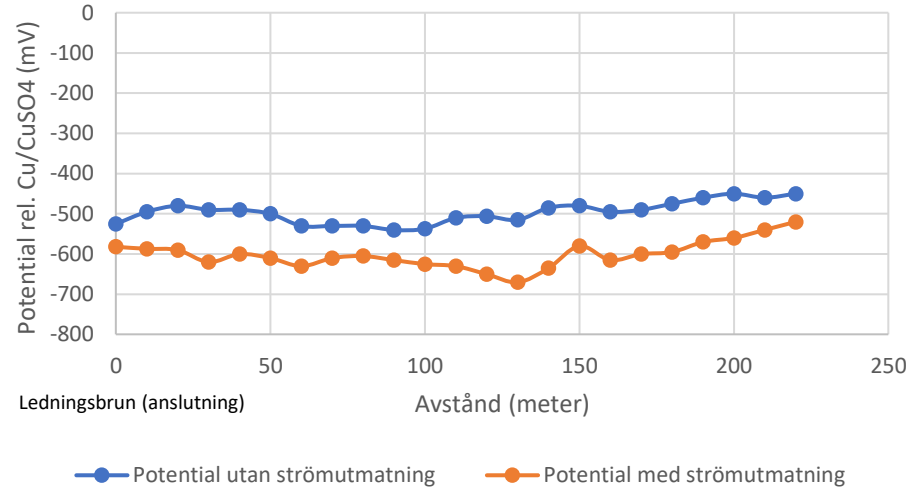
Hasselgatan, Helsingborg

Inga skador kunde okulärt hittas på den korrugerade plasten.
